**Jysk Teknologisk, Energiteknik
Statens Skadedyrlaboratorium
Miljøstyrelsens konsulent i rottesager**

Afløbssystemer og rotter

Maj 1987

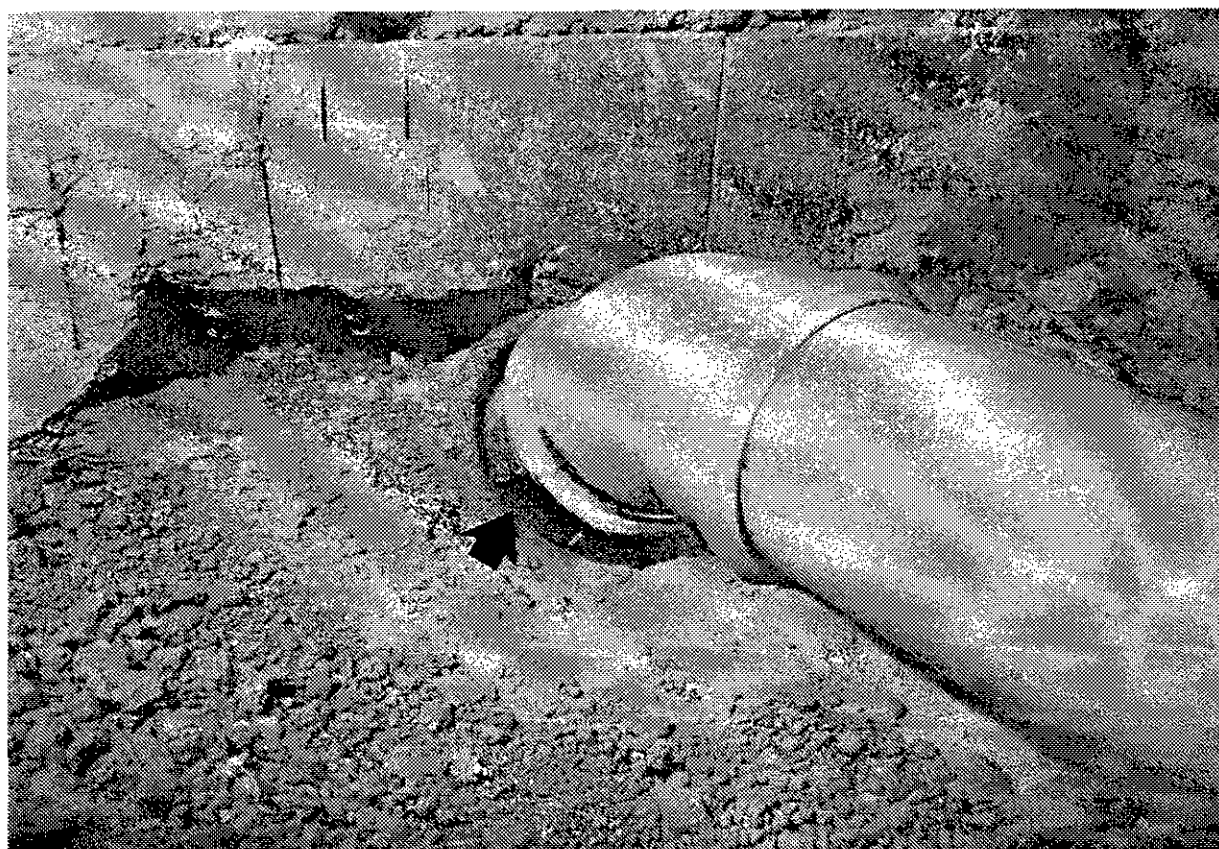
Foto 3.4.5

1. Ved overgang fra PVC-rørs spidsende til støbejernsmuffe manglede gummiringstætning. Dette medførte et mellemrum mellem PVC-rørets udvendige overflade og støbejernsmuffens indvendige overflade på 8 mm, jvf foto 3.4.5.

2. PVC-rørspidsenden var rottebegnavet, jvf pil på foto 3.4.5.
3. Fundamentsudsparingen til gennemførsel af støbejernsrøret var ikke efterstøbt. Også her fandtes rottehul, jvf foto 3.4.5.

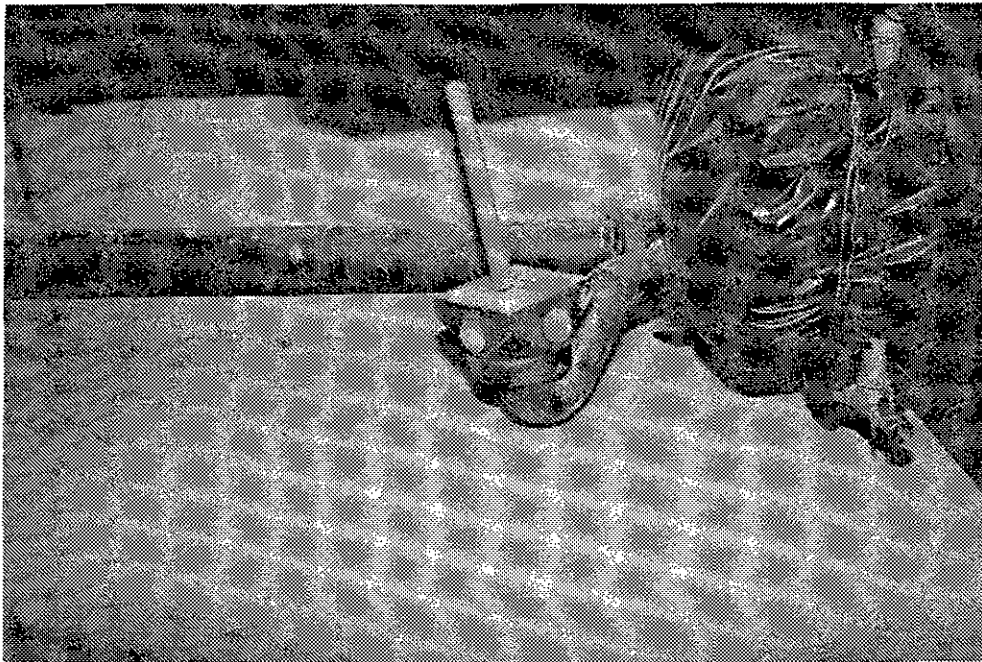
Foto 3.4.6

Viceværten havde da også konstateret, at rotterne - på grund af manglende væsketilførsel til afløbsskålen fra sikkerhedsventilen og deraf følgende udtørring af vandlåsen - havde passeret denne og skubbet plastristen af. Herefter var der fri adgang til krybekælderen og - på grund af manglende eftermuring omkring langsgående gulvbjælker - til hulmurene.

For at hindre gentagelse havde viceværtten fastbundet plastristene med ståltråd gennem sideindløbsåbningerne på afløbsskålen.

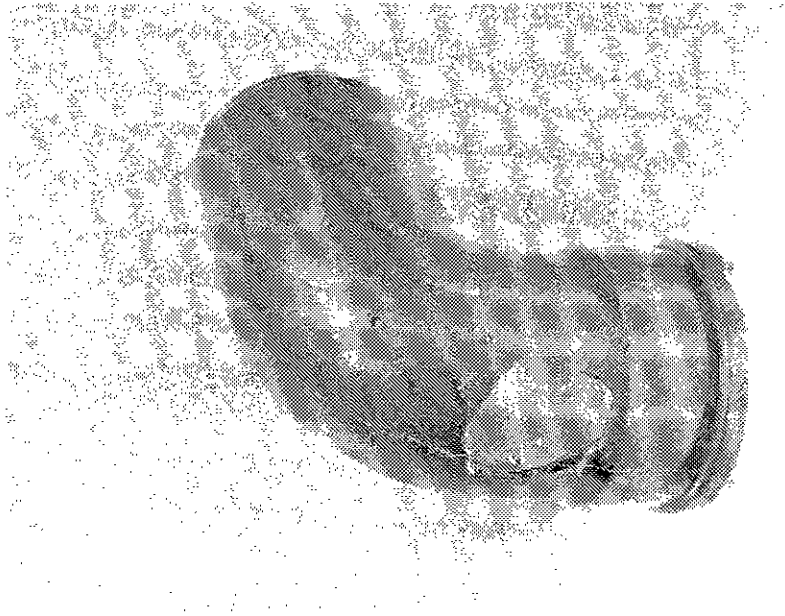
A1. Rørbøjning 110[°]mm. Beskadiget ved rensning med efterfølgende rottebegnavning.

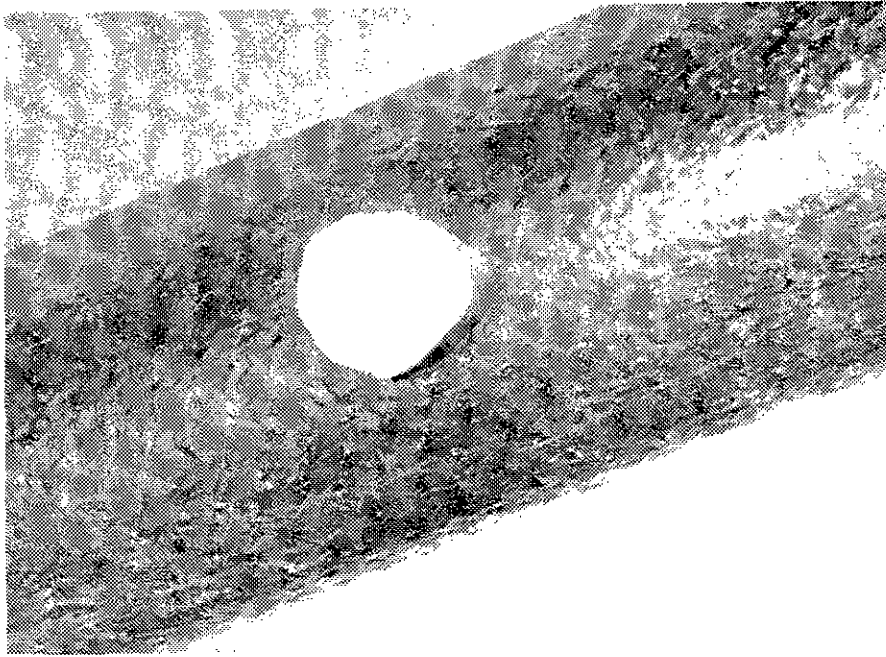
A3. Begfiberrør med PP-formstykker.

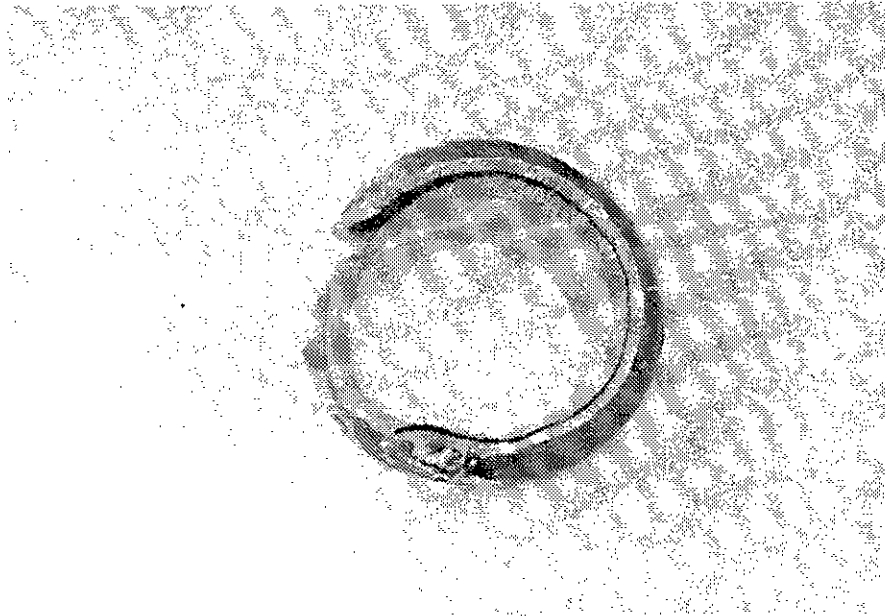
B1. Muffesamling uden tætningsring.

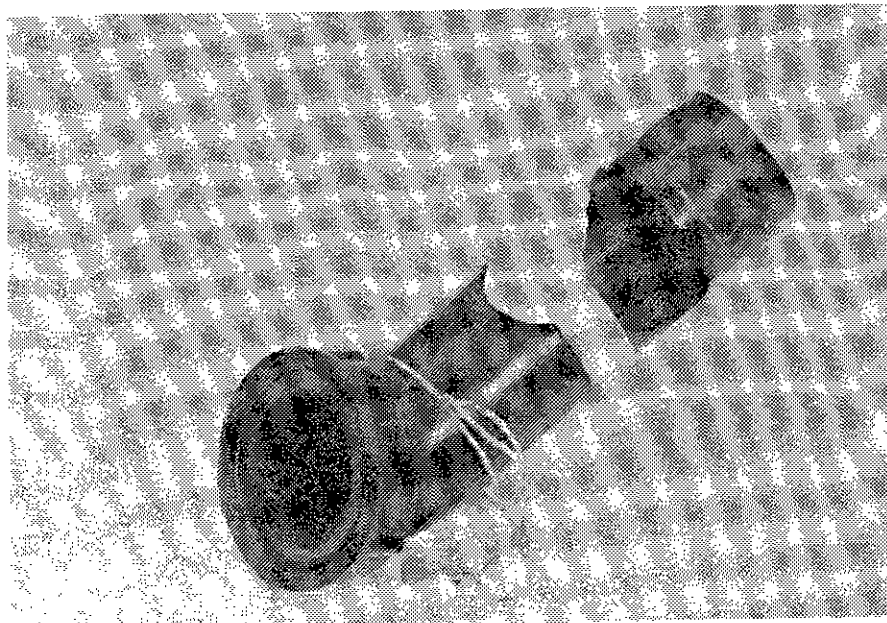
B3. Afløbsrør af PE. Overalt utætte samlinger.

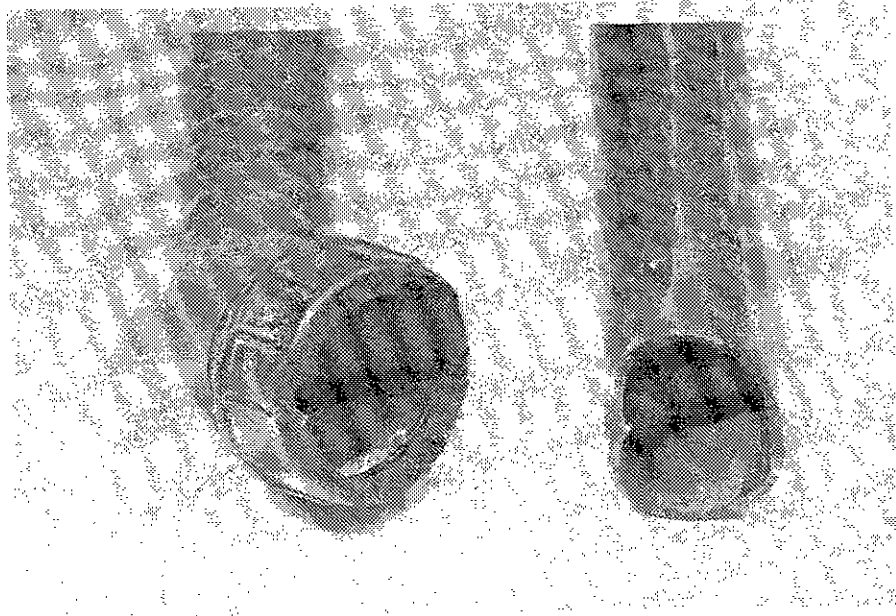
B5. Afløbsrør af PE. Overalt utætte samlinger.

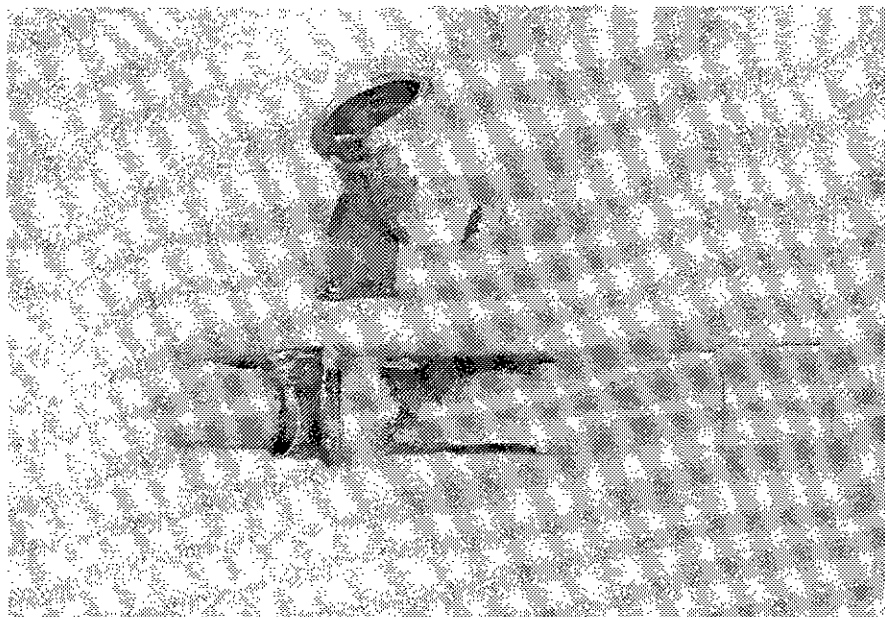
B7. Afløbsrør af PP. Utætte samlinger og små rørdimensioner.

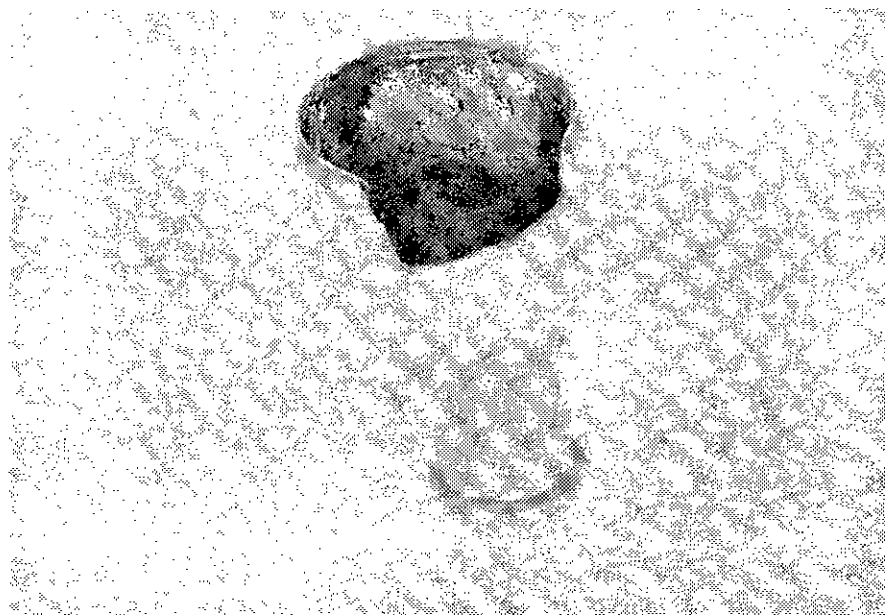
B8. Afløbsrør af PP. Utætte samlinger og små rørdimensioner.

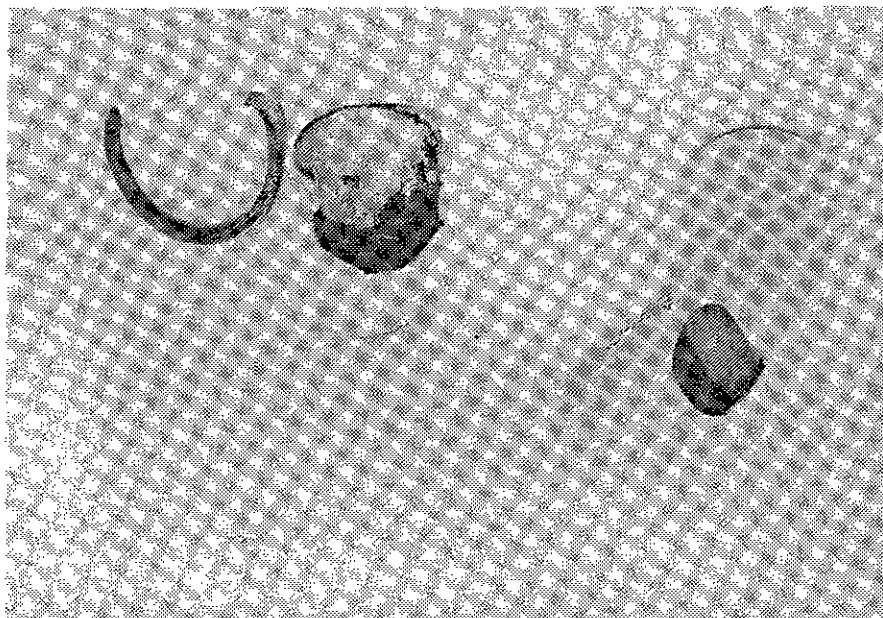
B9. Afløbsrør af PP. Utætte samlinger og små rørdimensioner.

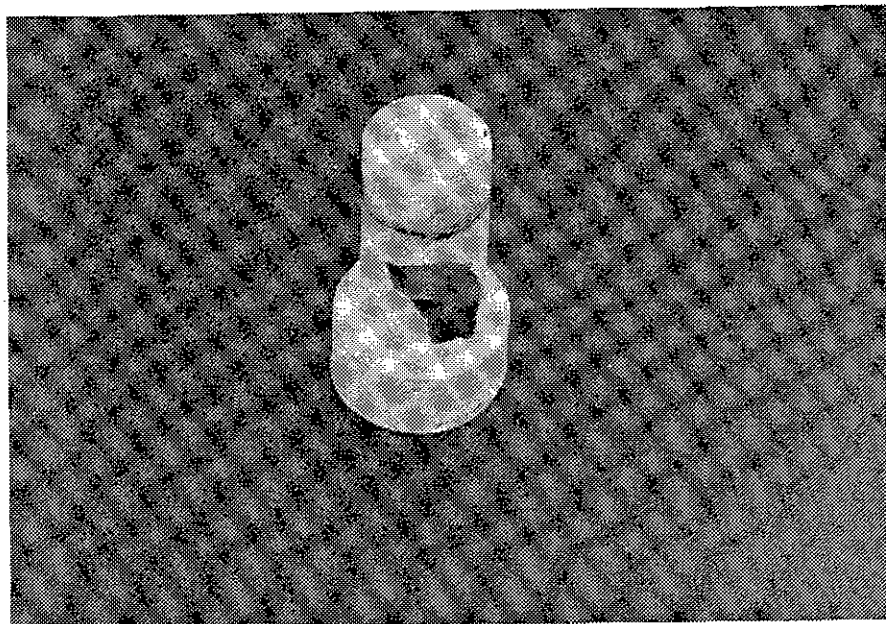
B11. Afløbsrør af PP. Utætte samlinger og små rørdimensioner.

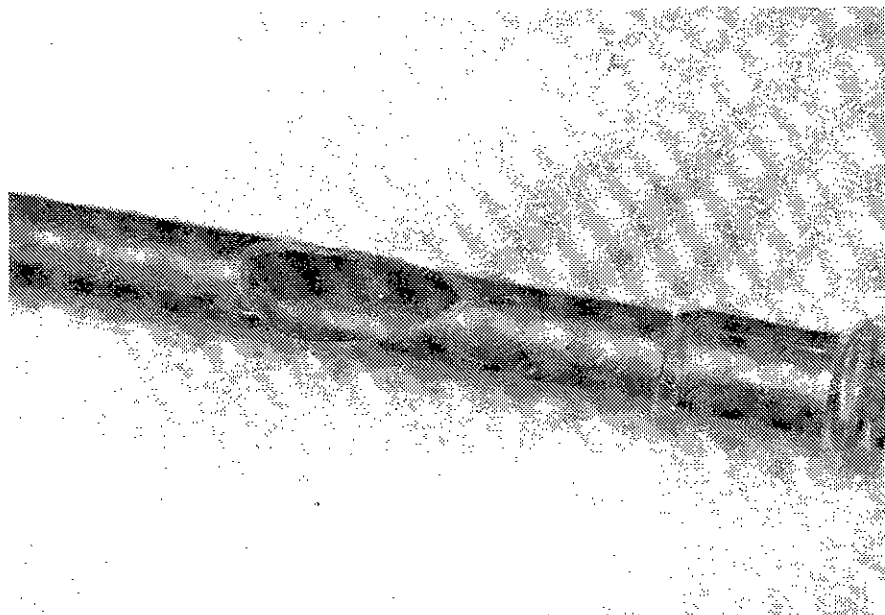
B12. Afløbsrør af ABS. Lille rørdimension.

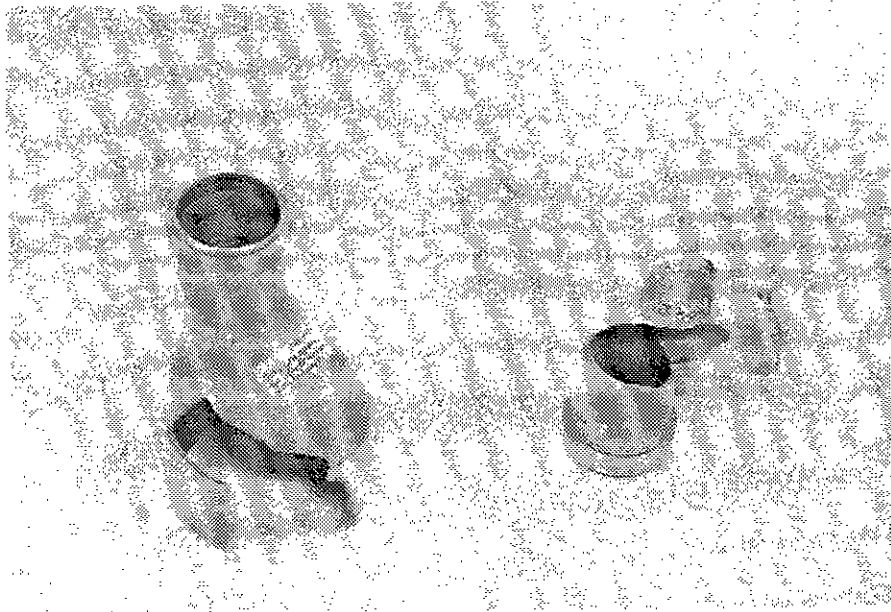
B13. Reduktion med utæt samling. Bøjning med cementfugning - antagelig til støbejernsrør.

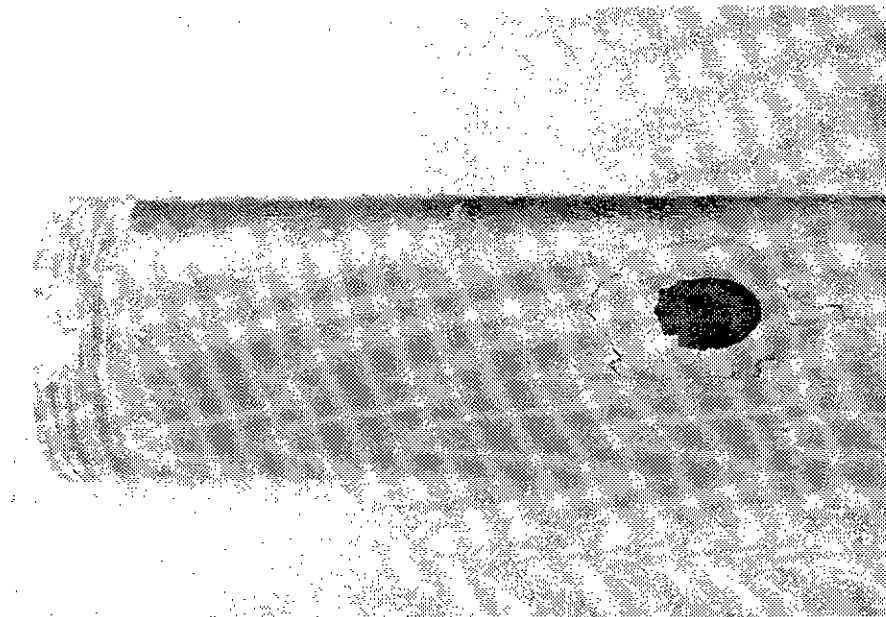
D2. Begnavning af glaseret lerrør, antagelig grundet glasurfejl. (som D1)

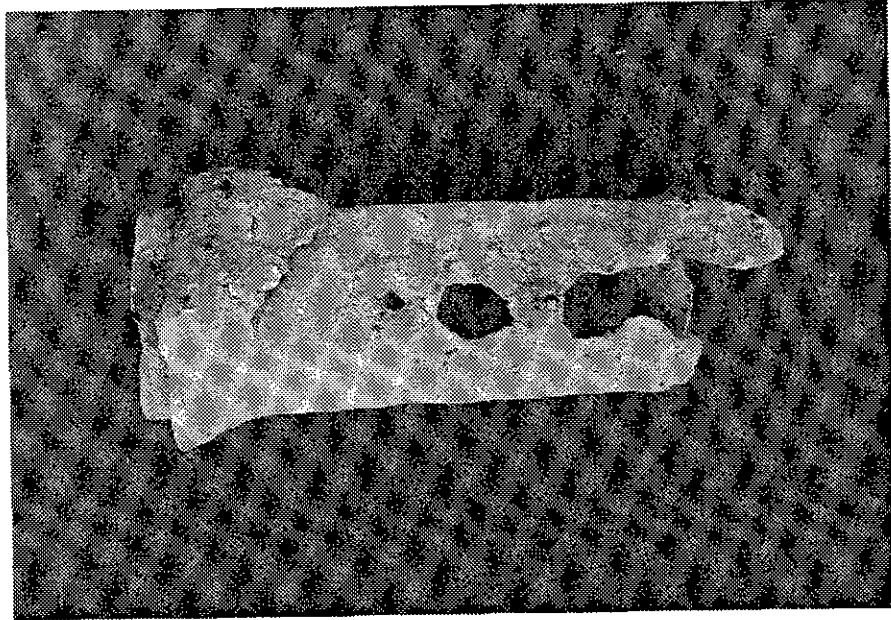
E1. Diverse betonrørsbegnavninger på grund af kraftig tæring.

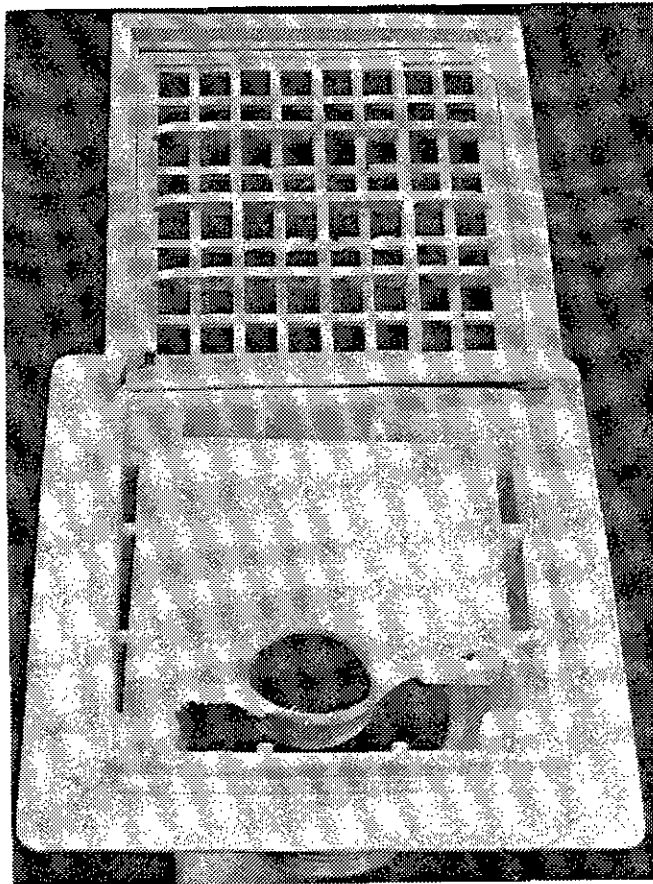
F8. Gulvafløbsrist af plast, begravet og sprængt

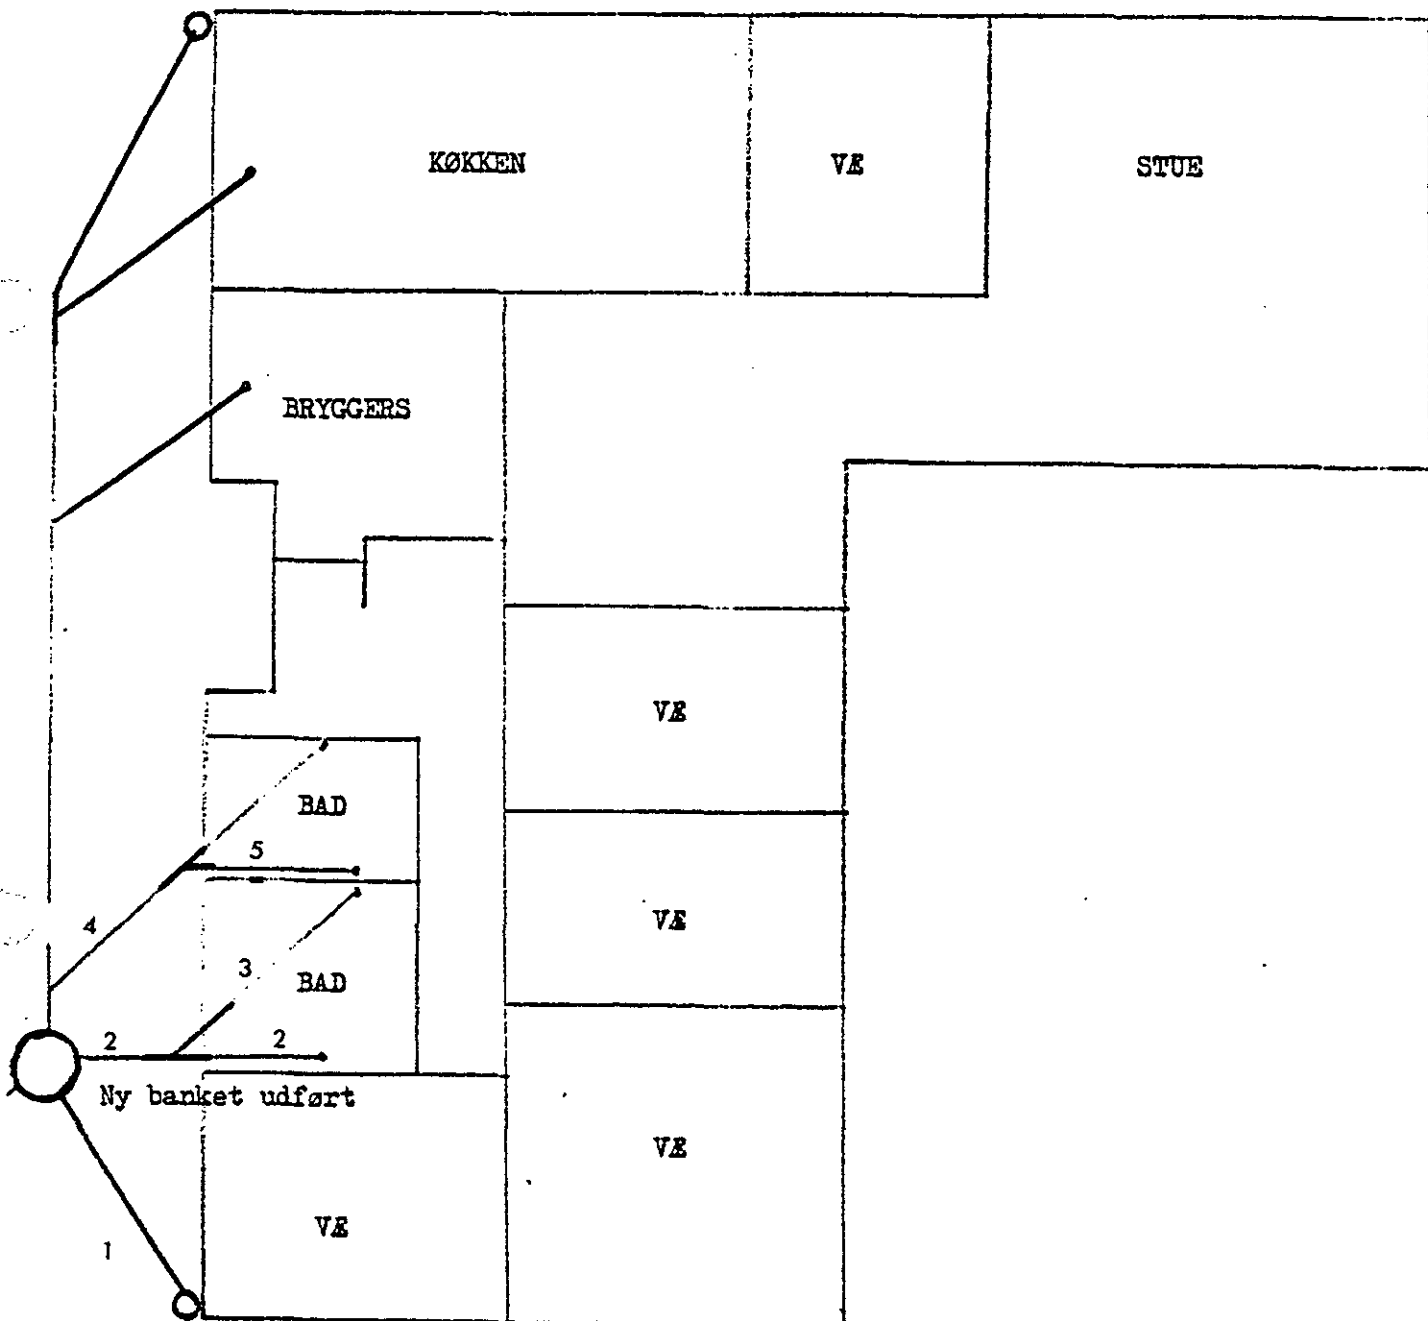
Oversigt over kloaksystemet

— = ledning udskiftet p.g.a. utatheder.

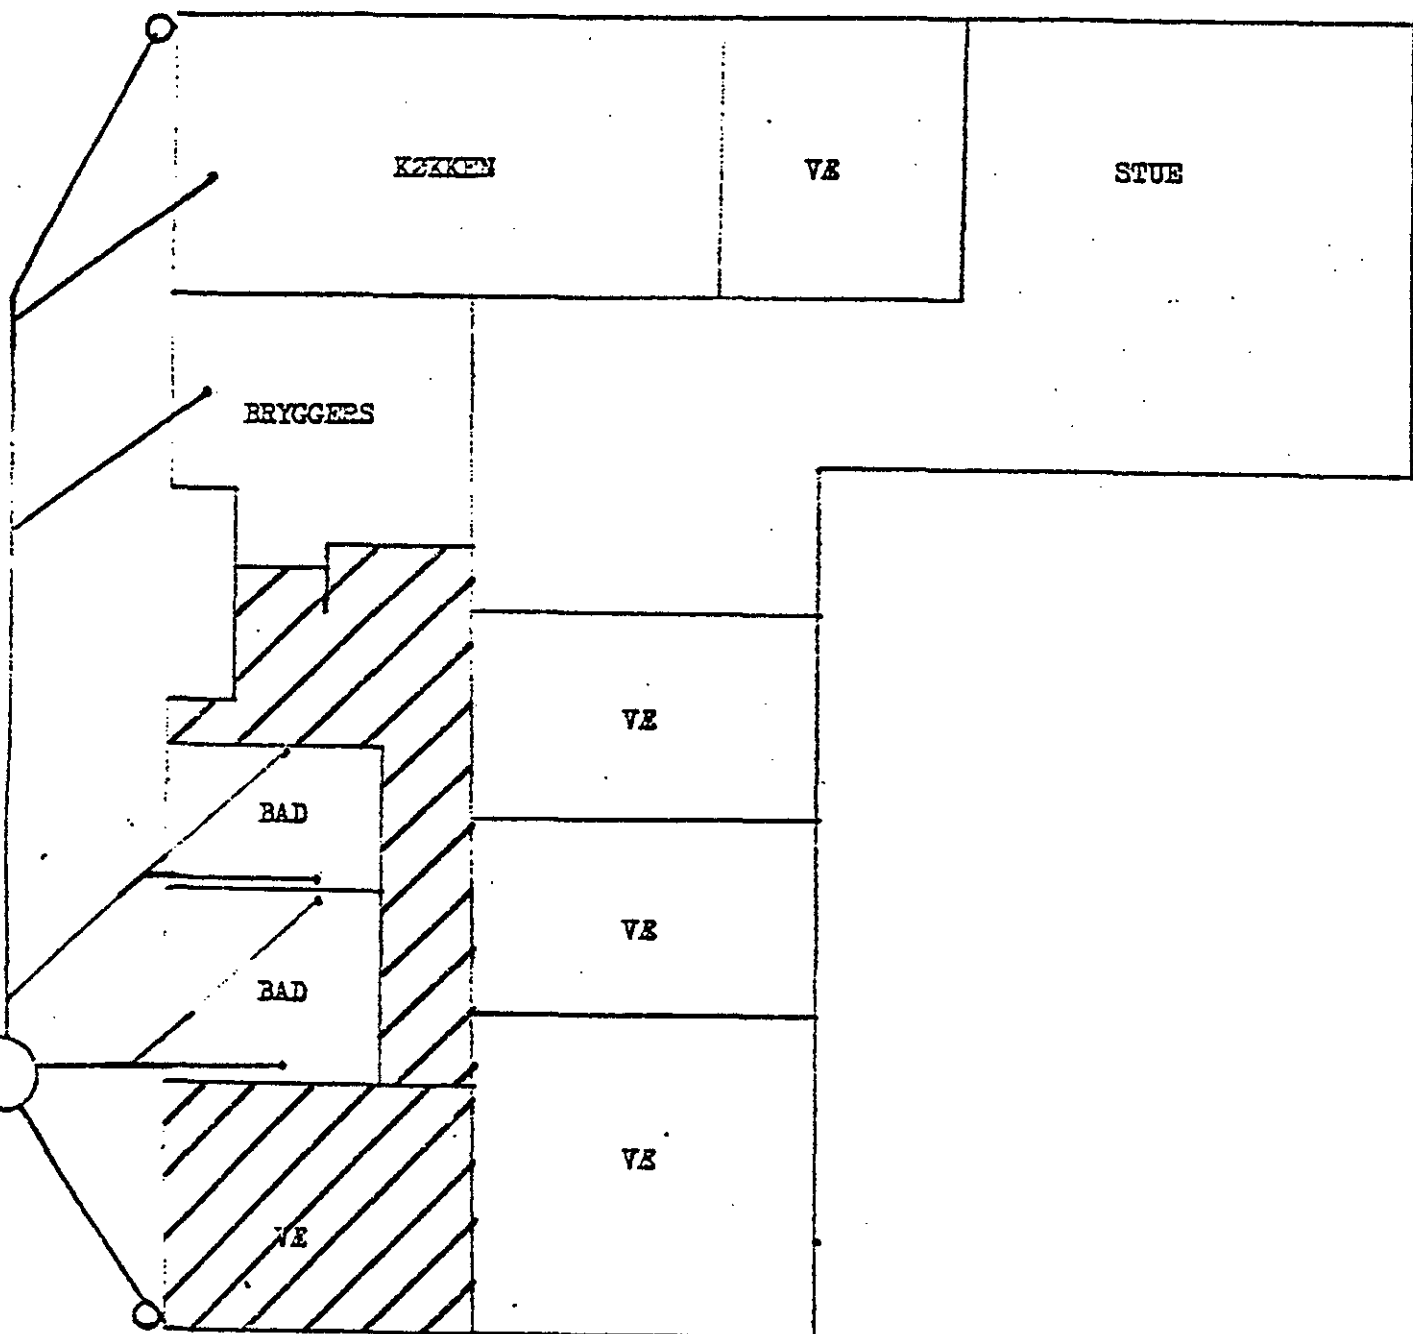
Oversigt over udskiftet gulv og isolering

= udskiftet gulv og isolering
