Arbejdsrapport fra Miljøstyrelsen

Nr. 54 1994

**Genanvendelse af konstruk-
tionstræ i forbindelse med
nedrivning og renovering
af beboelsesejendomme**

Erik K. Lauritzen og Morten F. Jannerup
Demex A/S

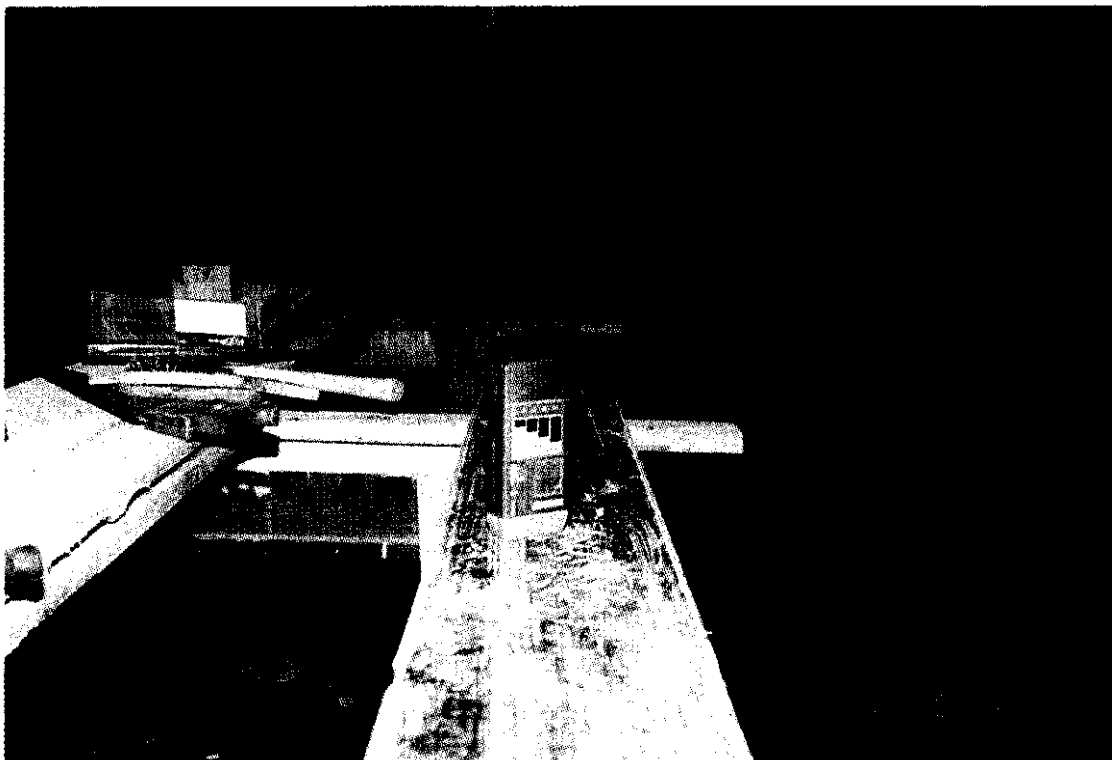
Fig. 11. Foto af gulvbrædt med sømdetektor.

Under opskæringen blev flere savklinger ødelagt pga. søm i træet der ikke var detekteret. I øvrigt betød grus i revner på tømmeret et stort slid på savklingerne.

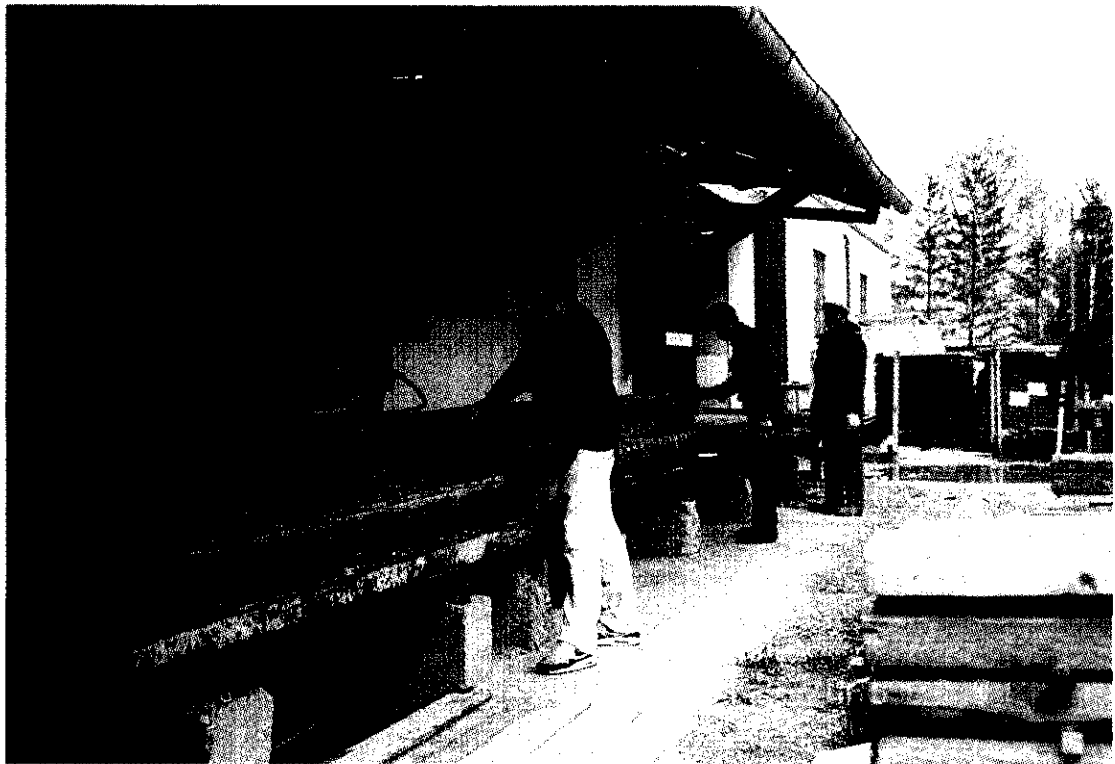
Eftersom mange af bjælkerne der blev opskåret var vindskæve, betød dette et stort spild af træ.

Fig. 12. Foto af opskæring hos P. Brandis & Søn A/S, Ledøje Mølle.

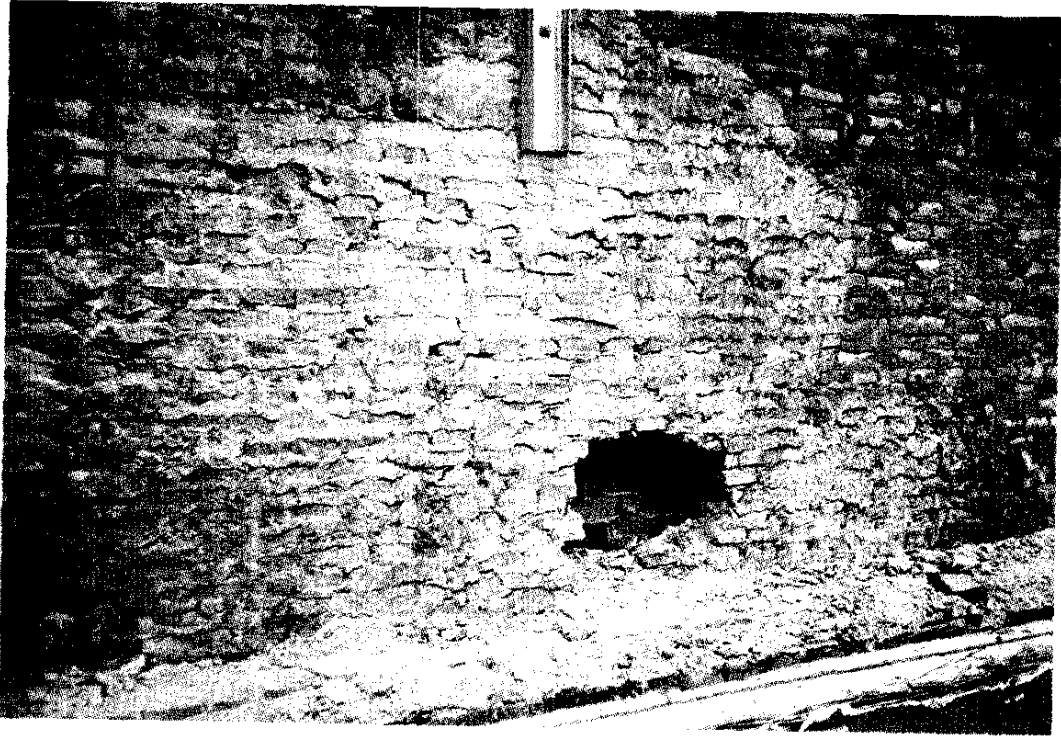
1. sal, brandmur i nr. 5 - hjørne mod gård/nr. 3 (område 10),
(hele det lyde område er mycelium af Ægte Hussvamp).

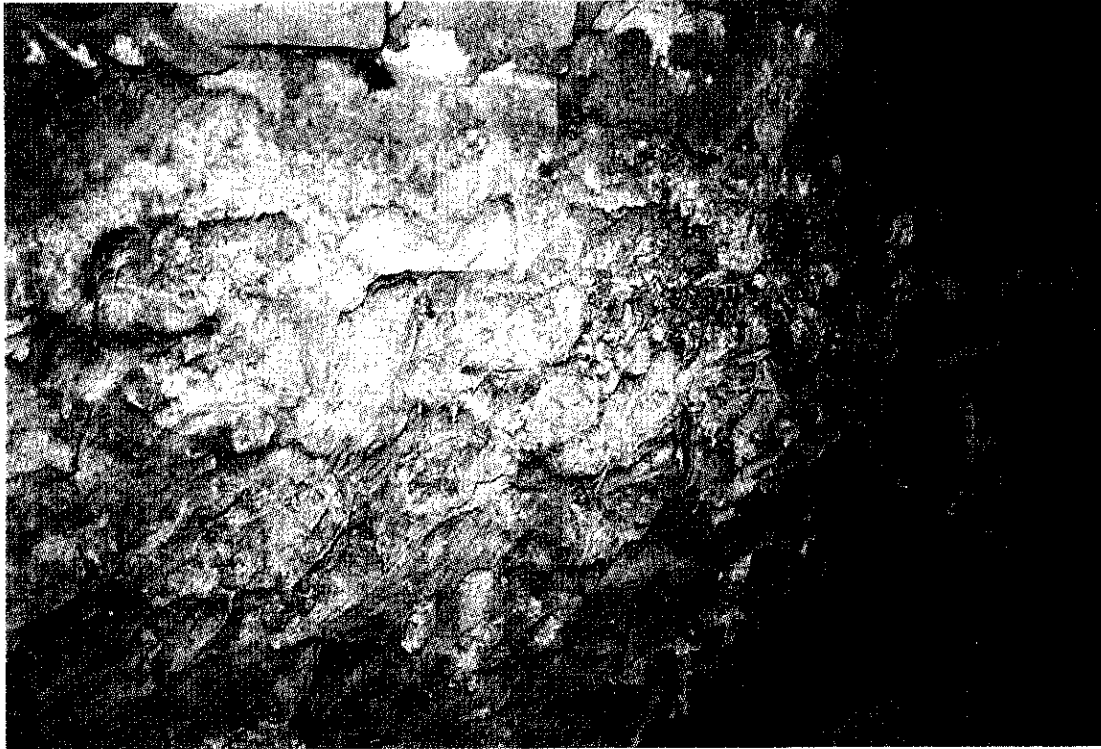
1. sal, brandmur i nr. 5 - nærbillede af mur th. for hul på ovenstående billede. (område 10).

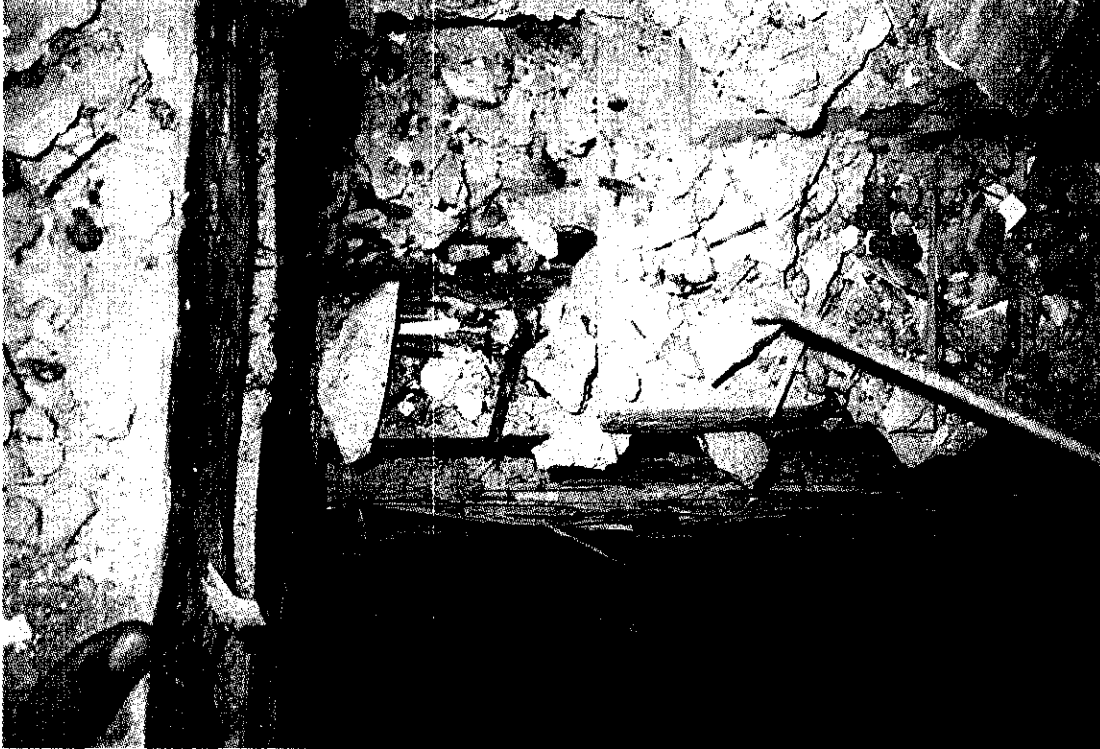
1. sal, bjælke ved bad i lejl. th. (område 10).

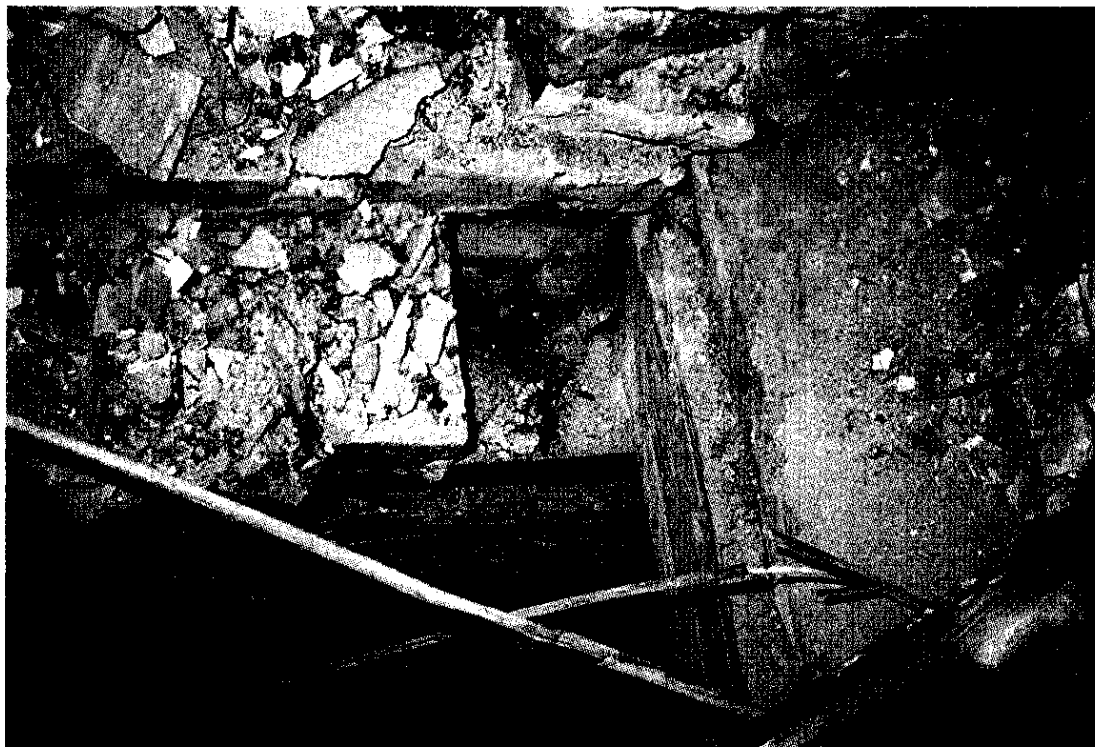
1. sal, bjælke/rem ved gavl i baghus - lejl. th.

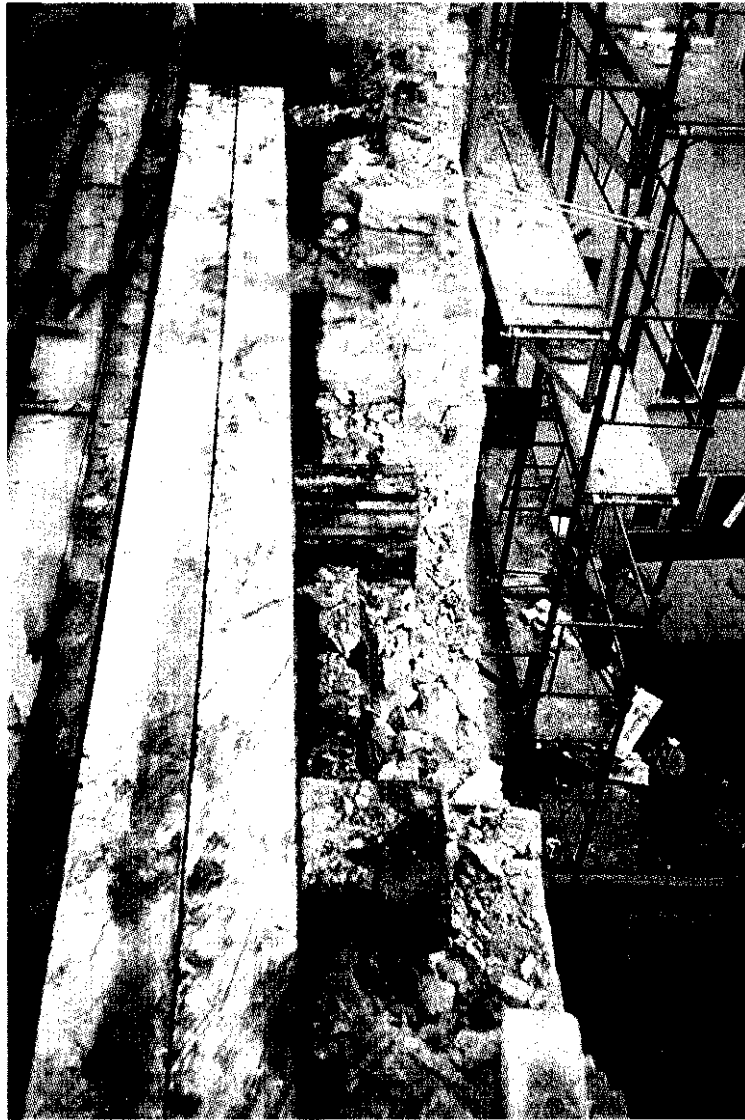
2. sal th., bjælkeender mod gård i forhus.

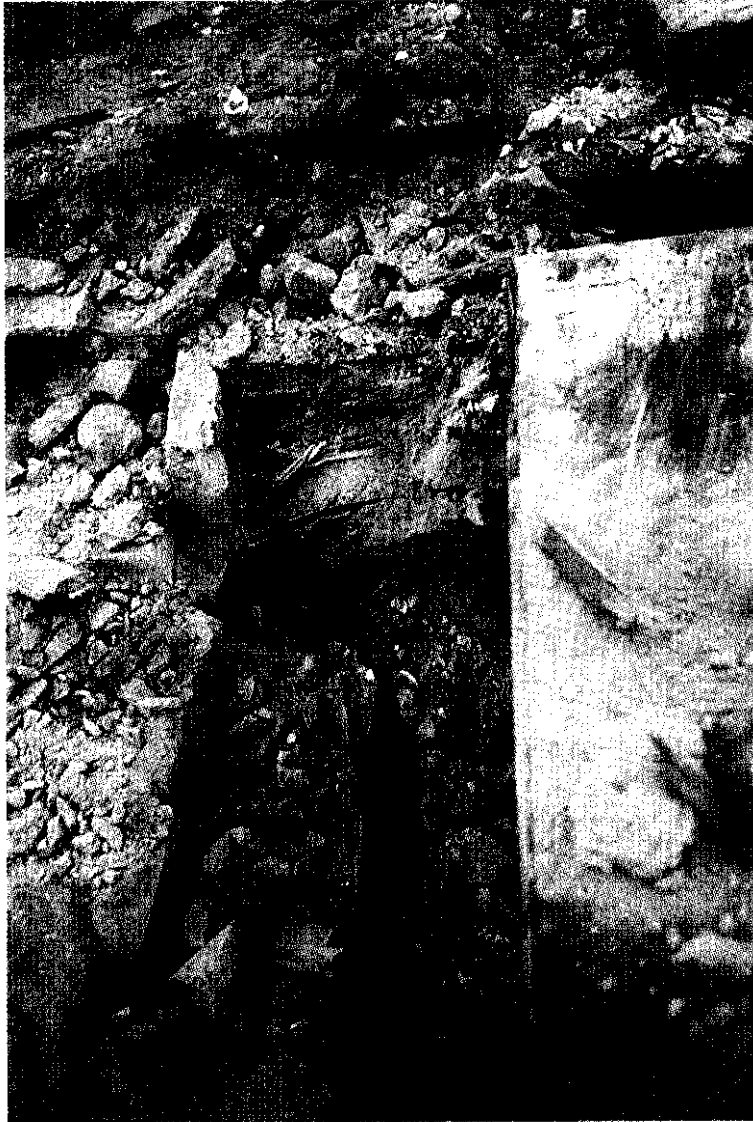
2. sal tl., bjælke mod gård i forhus - hjørne op til baghus.

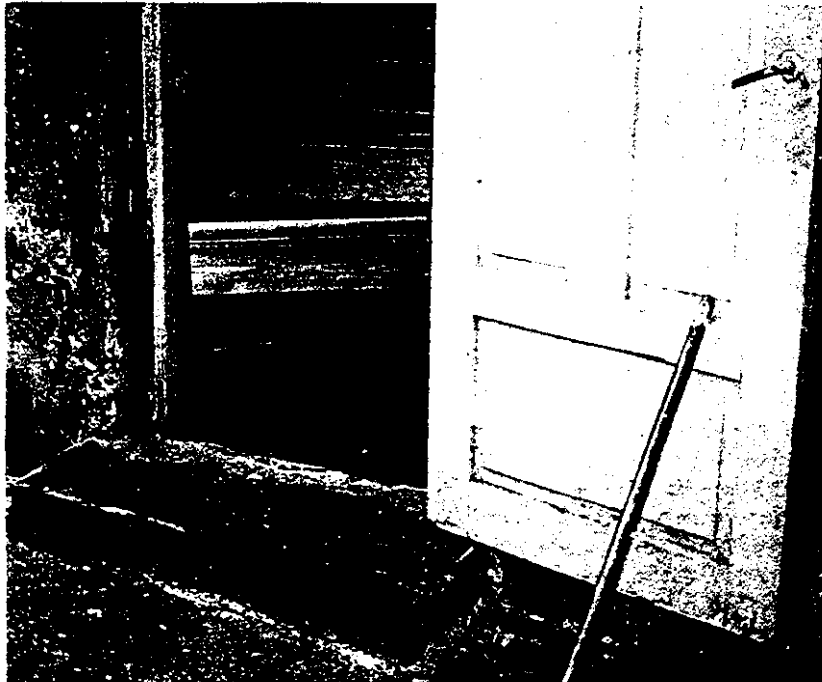
Fig. 1. Trappe mangelfuldt repareret efter svampeskade forårsaget af Ægte Hussvamp.
