Undersøgelse af kritisk frigivelseshastighed for kobber fra bundmaling til lystbåde

Gitte Nielsen og Martin Porsbjerg
J. C. Hempel's skibsfarve-fabrik A/S

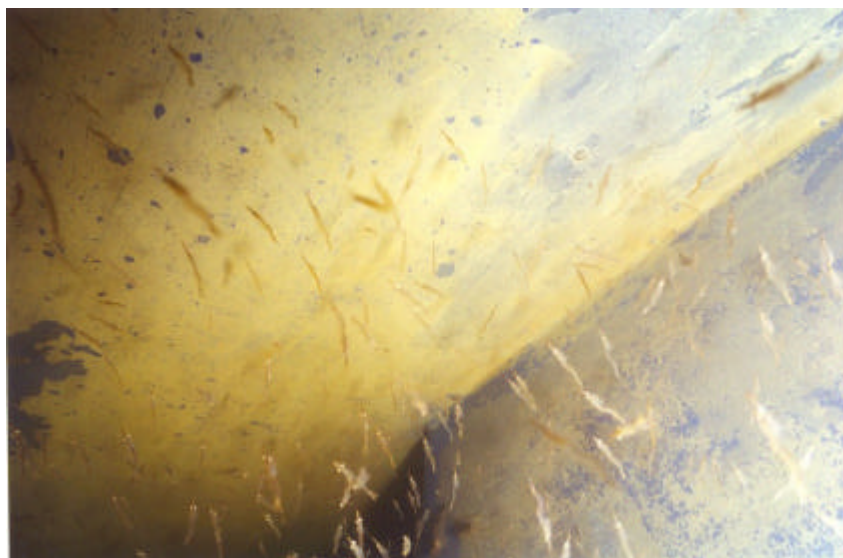
Figur 26: Billedet viser styrbordsside og køl med Mørkeblå maling (3. inspektion i Horsens). Der ses en del slim (gullig) og begyndende brunalger. (Bemærk i øvrigt, at det er en stime rejer, der ses i forrest i billedet.)

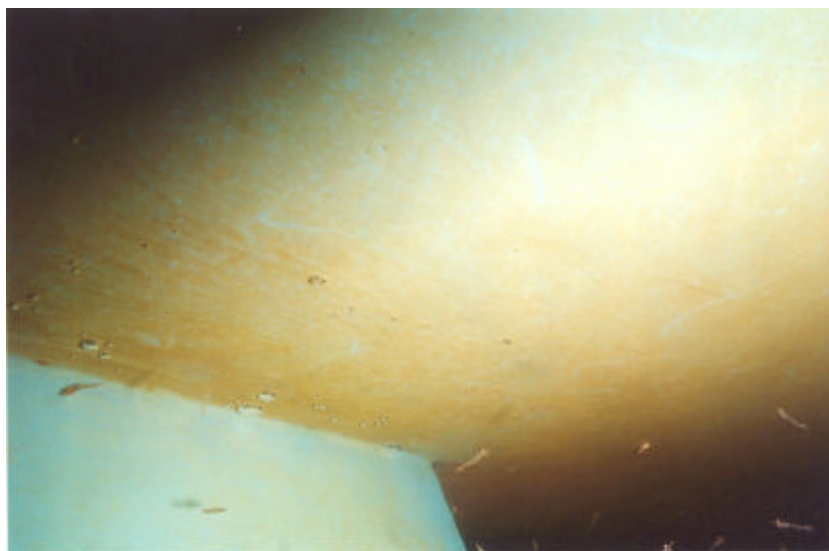
Figur 27: Bil ledet her viser bagbordsside og køl med Lyseblå maling (samme båd og samme inspektion som figur 26). Også den Lyseblå maling er slimbelagt (rødbrunt lag), men ikke i samme grad som den Mørkeblå.

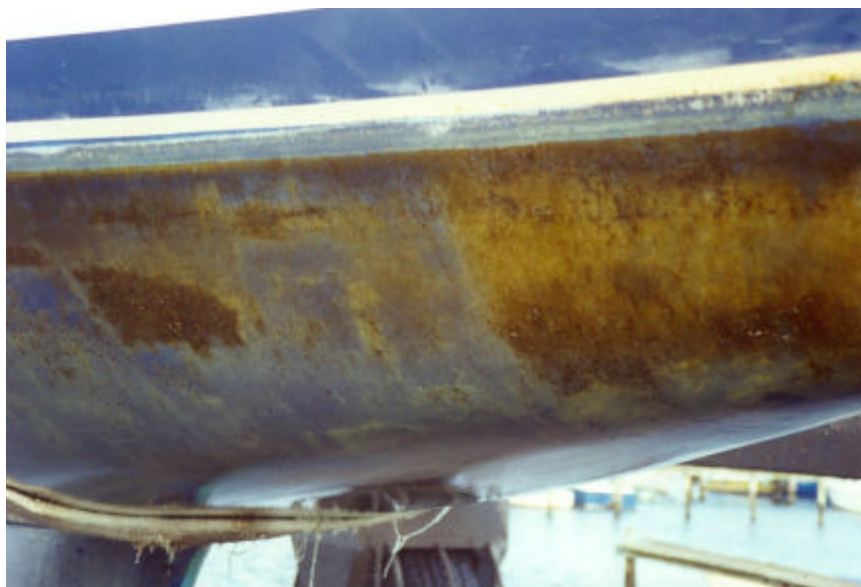
Figur 28: Bil ledet viser styrbordsside med Mørkeblå maling (båd taget på land efter 3. inspektion i Bogense). Der ses en del slim og begyndende brunalger.

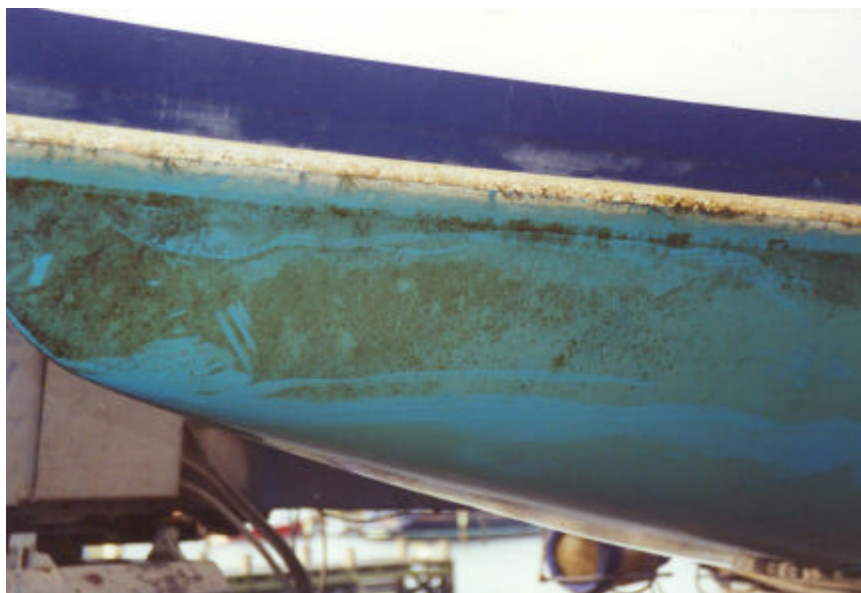
Figur 29: Billedet viser bagbordsside med Lyseblå maling (samme båd på samme tid som figur 28). Også den Lyseblå maling er slimbelagt, men ikke i samme grad som den Mørkeblå (Bemærk i øvrigt, at en del af bunden er rensset med en hånd eller evt. vandstråle).

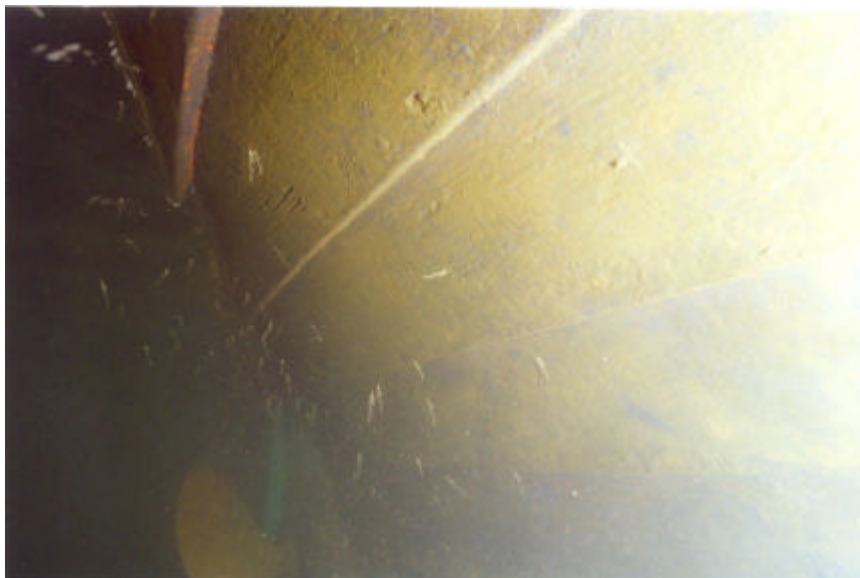
Figur 34: Bil ledet viser stjrbord med Mørkeblå maling på en træbåd i Bogense ved 3. inspektion. Der kan ses et tydeligt slimlag med begyndende dannelse af brunalger.

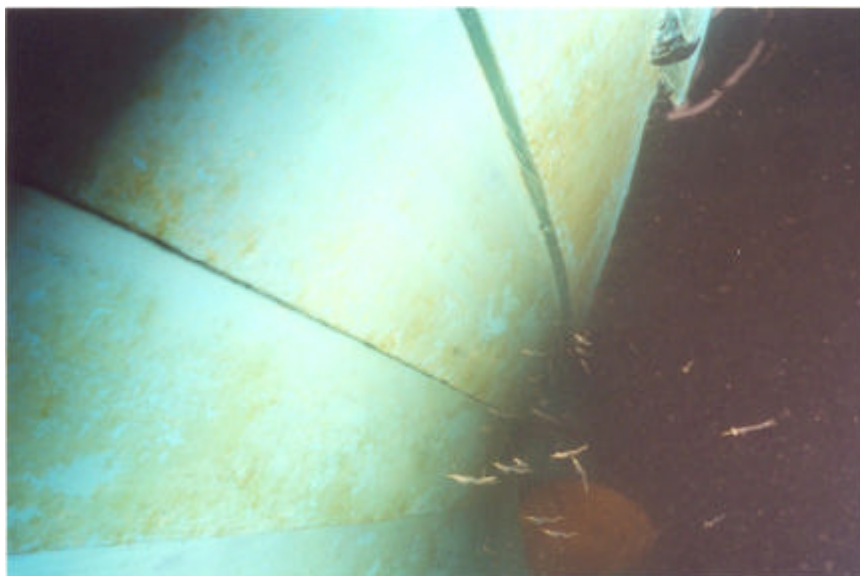
Figur 35: Billedet viser bagbord med Lyseblå maling, samme båd og samme tid som ovenstående billede. Her ses at slimet/begroningen er mindre end på Mørkeblå (Bemærk også rejterne).

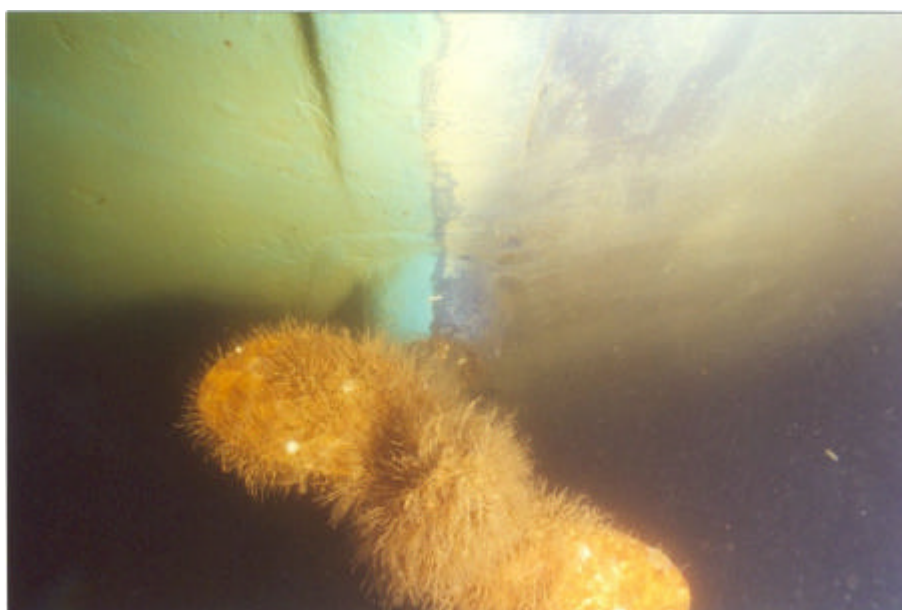
Figur 36: Billedet viser en båd med lav sejlaktivitet. Den begroede skrue bruges som et mål for dette. Mørkeblå og Lyseblå ses på hhv. styrbord og bagbordsside. Begge malinger ser ud til at have god begroingshindrende effekt ved lav sejlaktivitet. (Bogense, 3. inspektion)
