# Sporing af indtrængningsveje for poreluft til indeklimaet i boliger ved blowerdoor, termografi, PID og sporgas

Miljøprojekt nr. 1589, 2014

Majbrith Langeland, Grontmij A/S  
Winnie Hyldegaard, Grontmij A/S  
Søren Kreilgaard, Grontmij A/S

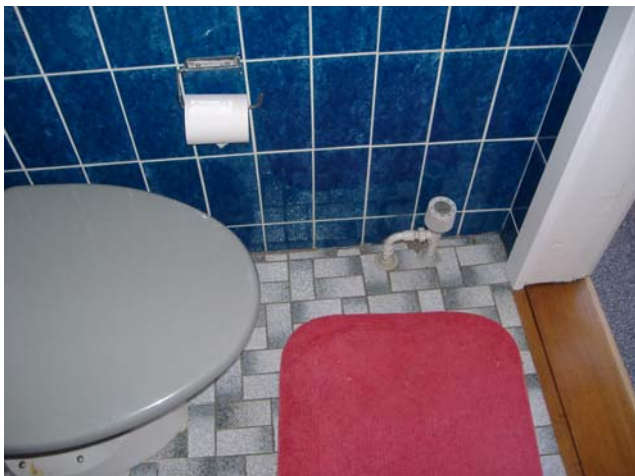
Rum C – Badeværelse: Der er fliser på gulv og vægge. Der er en brusekabine samt toilet i rummet. Der er en revne mellem gulv og væg ved ydermuren under radiatoren. Der er passiv ventilation samt gulvafløb i rummet.

Revne ved overgang mellem gulv og væg i rum C

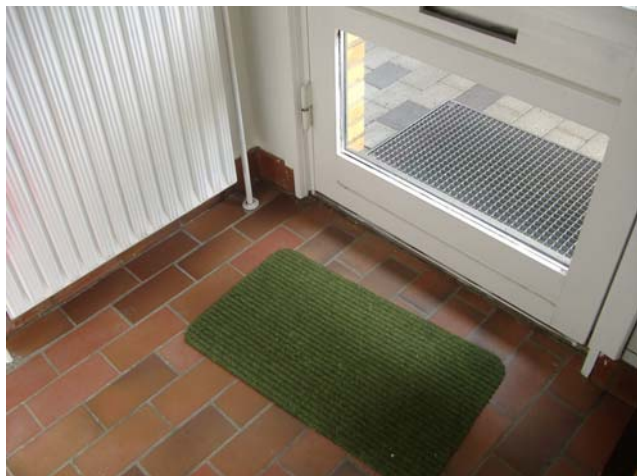
Rum J – Baggang: Der er fliser på betongulvet. Der er en lem til loftsrummet. Der er en revne i gulvet under døren. Se fotos i bilag 6.

Der er ikke påvist forhøjede udslag ved revnen i gulvet i rum J (baggang). Måleresultaterne er ikke afbilledet i bilag 4, men de afveg ikke fra baggrundsniveauet.

Rum J - revne under dør i baggang

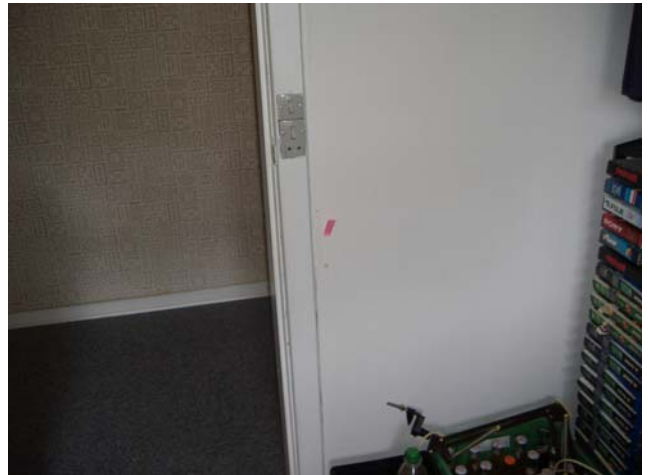
Rum G – Værelse: Betongulv med tæppe. Værelset benyttes som oplag og kontor. Der er en revne i skillevæggen mellem værelset og gangen (rum F)

Målepunkt 4 ved revne i væg - rum G

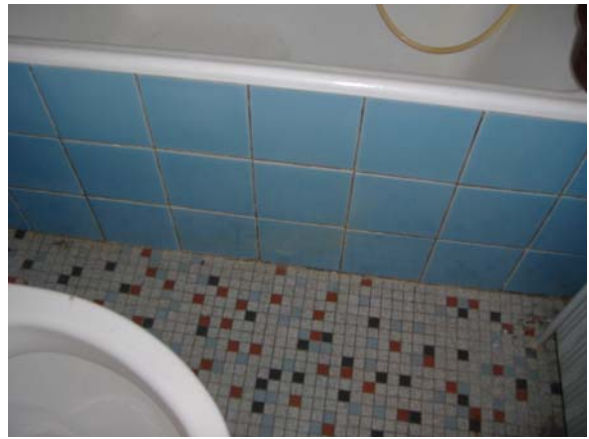
Rum 4 – Badeværelse: Fliser på gulv og vægge. Ca. 1/3 af arealet er benyttet til badekar. Der er en mindre revne i overgangen mellem badekar og gulv, samt en overfladisk revne i væggen mod rum 3.

Rum 4: Revne mellem gulv og badekar

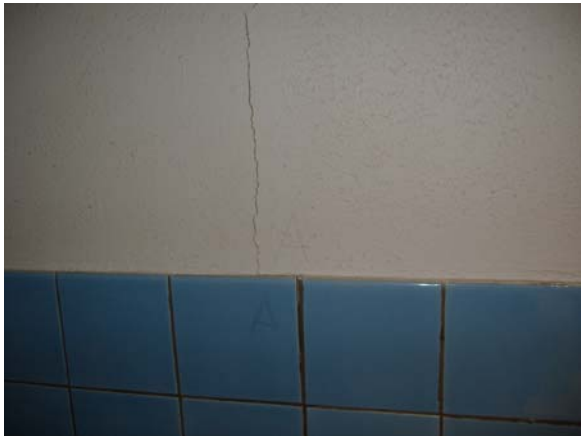
Rum 4: Revne i væg i badeværelse

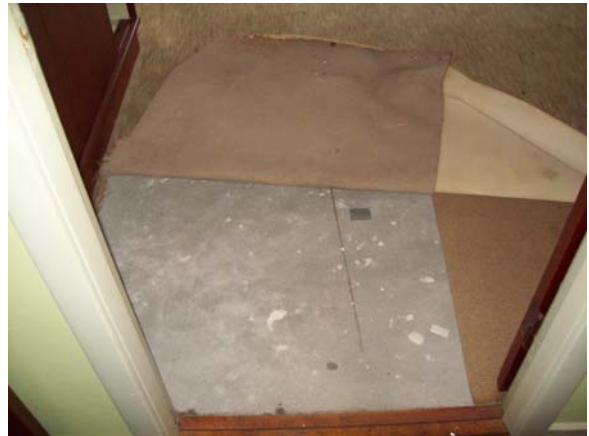
Rum 5 – Værelse: Gulvet består af ca. 10 cm beton med tæppe. Der blev påvist huller i gulvet i hjørnerne mod ydermuren samt en revne i gulvet foran døren. Der var gulvtæppe i resten af rummet, og det kan derfor ikke vurderes om der er flere revner.

Rum 5: Revne i gulv ved dør

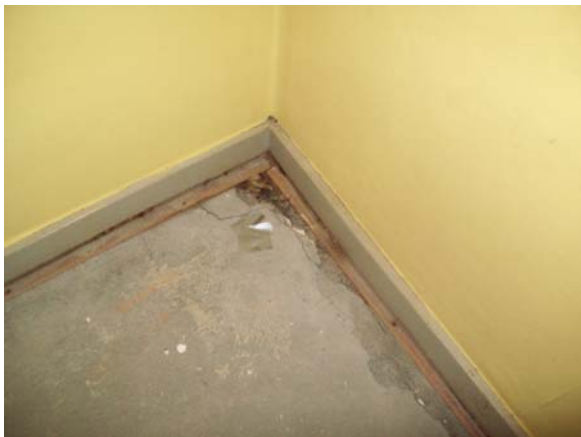
Rum 5: Hul i gulv i hjørne (punkt A)

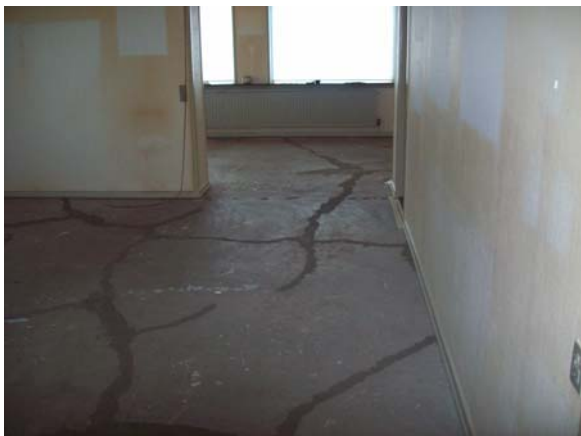
Rum 6 – Stue: Betongulv med mange revner. Gulvet er opbygget med to lag beton med sand imellem. Det var ikke muligt at gennembore det nederste lag beton. Betonen er hhv. 15 og mere end 15 cm tykt. Sandlaget er ca. 5 cm. Revnerne i gulvet er flere steder forsøgt repareret. Der er opstået nye revner i de tidligere reparerede revner.

Rum 6: Revner i stuegulv

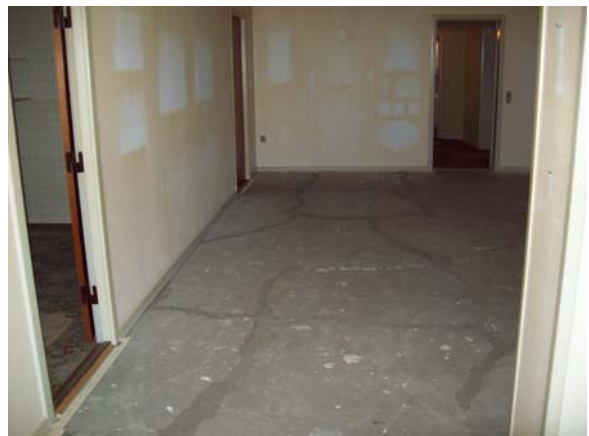
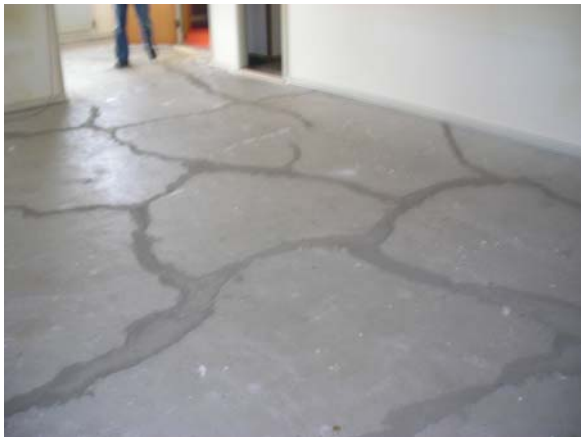
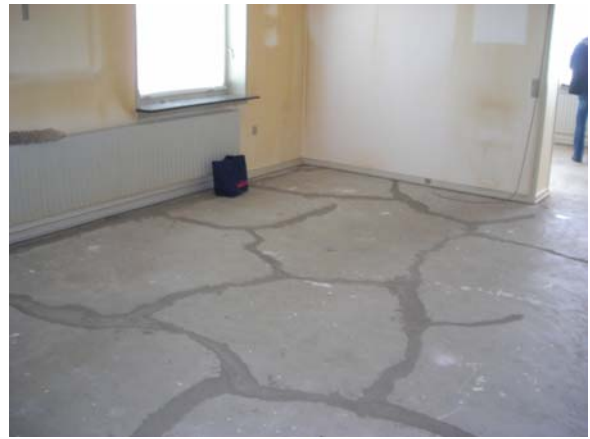
Rum 6: Revner i stuegulv

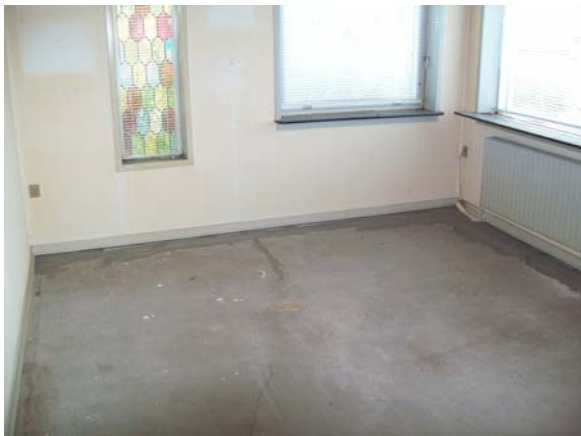
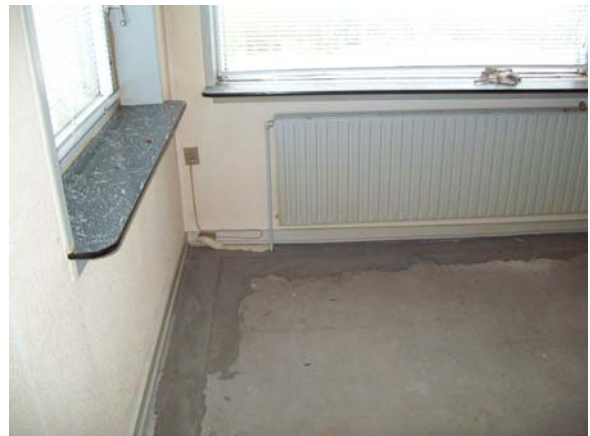
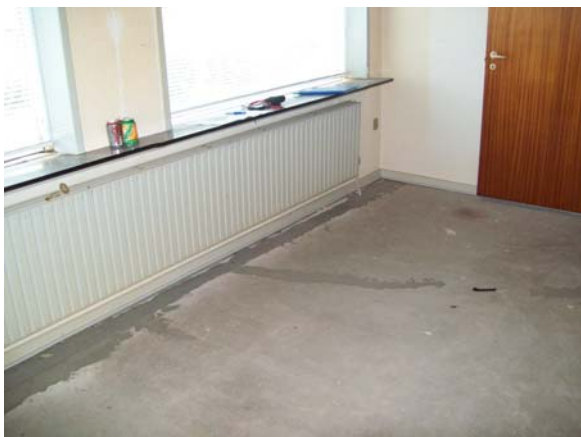
Rum 7 – Stue: Betongulv med mange revner. Gulvet er opbygget med et lag beton på ca. 10 cm. Revnerne i gulvet er flere steder forsøgt repareret. I vindueskarmene i vinduerne ud mod Østergade er der tegn på at myrer har lavet gange. Der er opstået nye revner i de tidligere reparerede revner.

Rum 7: Revner i stuegulv

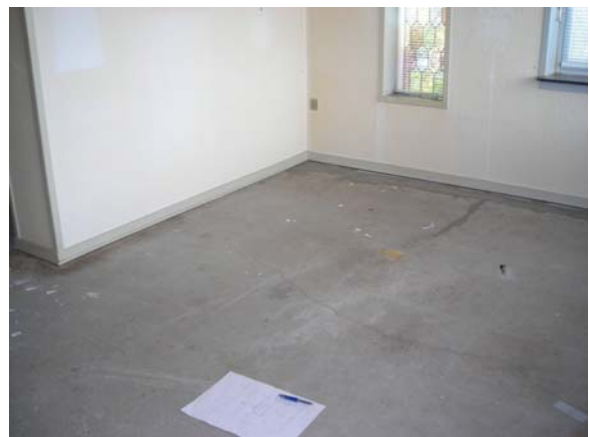
Rum 7: Revner og differensterypunkt

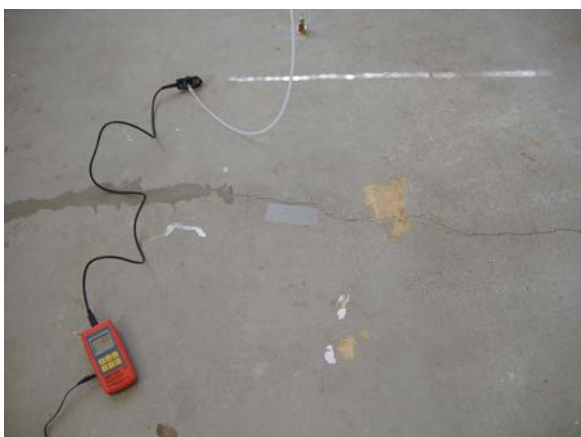
Rum 7: Differensterypunkt ved revner
