# Sporgasundersøgelser til fastlæggelse af aktive transportveje til indeklimaet

Per Loll, Poul Larsen, Maria Grøn, Tonny Jensen  
og Claus Larsen

Dansk Miljørådgivning A/S

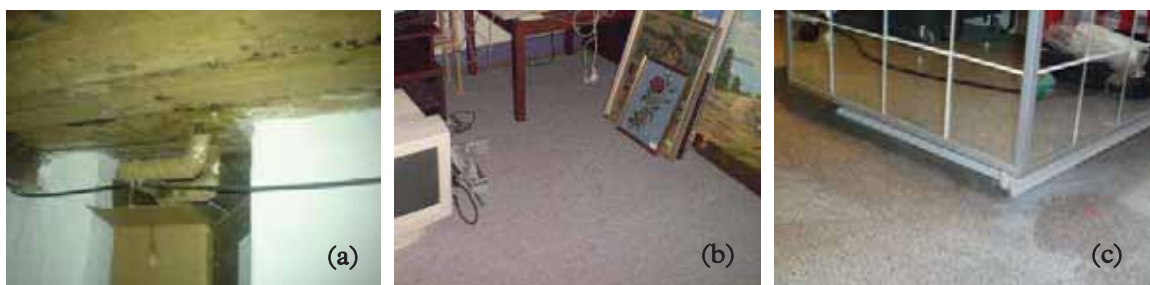
Figur 3.1: Eksempler på, at tæppe og linoleum stopper gennemtrængning af sporgas.

Desuden er det i flere tilfælde konstateret, at linoleum er tæt overfor transport af sporgas, indenfor de testvarigheder, der er arbejdet med i projektet (op til 4 timer). Ofte konstateres der således gasindtrængning, hvor linoleummet er gennembrudt; f.eks. langs vægge/fodlister eller fast inventar (figur 3.1c), som belægningen er udlagt ”omkring” (Adelgade, bilag A.3). Det er således vores vurdering, at der i sager med udlagt tæppe eller linoleum er risiko for at fejltolke en *konstateret* gasindtrængning langs vægge m.v. som placering af en aktiv transportvej, mens der kan være tale om at gassen reelt trænger op igennem en revne midt på gulvet, for derefter at sive ud til den nærmeste gennem-brydning af gulvbelægningen – f.eks. langs en væg.

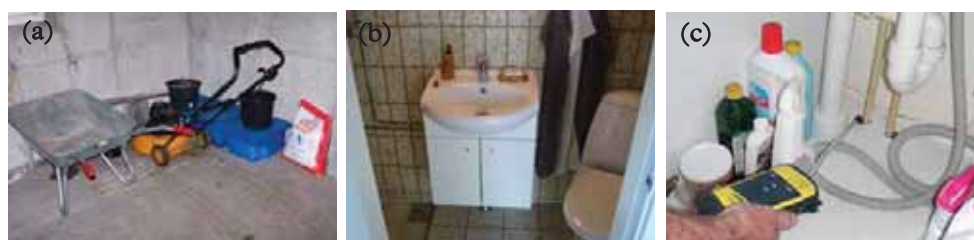
Ved de gennemførte sporgastests er der konstateret baggrundsudslag (gule til røde niveauer) ved en reservedunk/plæneklipper (figur 3.2a, Fredericiagade), nye fugninger (Gærumvej, Tjørnevej, Tranebærvej og Fredericiagade) og skumninger med PU-skum (Fredericiagade), ved en urensset kattebakke (formentlig pga. ammoniak, Tranebærvej), samt vandfølsomhed i WC-kummer, ved gulvafløb og kondensafløb samt afløb og overløb i håndvaske (figur 3.2b, Adelgade, Tjørnevej, Tranebærvej og Fredericiagade). Detektoren giver desuden udslag, hvis man ånder/puster på den, samt på flere almindelige husholdningskemikalier; bl.a. husholdningssprit og brun sæbe (figur 3.2c). Det er dog væsentligt, at der ikke altid konstateres baggrundsudslag i disse miljøer, hvorfor det er vigtigt at gennemføre et baggrundscheck inden gennemførelse af testen (jf. procedurelisterne i afsnit 2.2 og 2.3).

Figur 3.2: Eksempler på miljøer, hvor der er risiko for baggrundsudslag på detektoren.

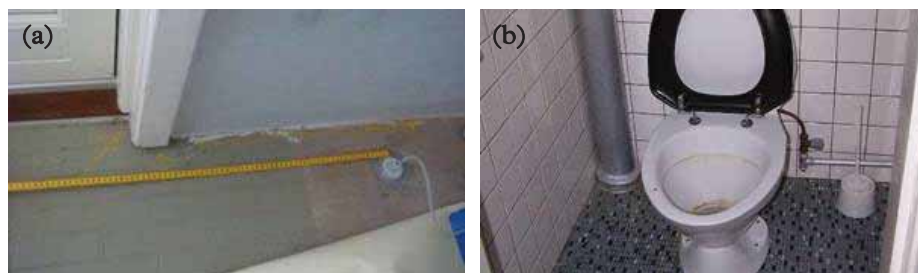
På fire af de seks sager blev der konstateret gasindtrængning omkring rørgennemføringer igennem det støbte betongulv; primært ved vand- og spildevandsinstallationer (figur 3.6b). Herunder omkring et tidligere vandstik og gulvafløb (Gærumvej), ved faldstammer (Gærumvej og Tranebærvej), ved vandrør (Tjørnevej og Tranebærvej) samt ved gennemføring for en ventilationsstreng til afværgeanlæg (Fredericiagade).

FIGUR 3.6: Spredning via støbeskel og ved faldstammer/rørgennemføringer.

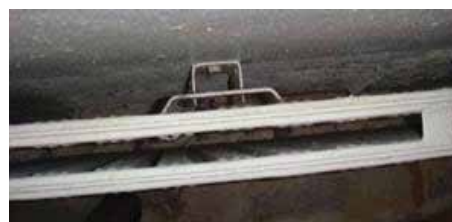
På Gærumvej (bilag A.2) og Fredericiagade (bilag A.6) er der konstateret indtrængning af sporgas igennem kældervægge; hhv. ved radiatorophæng (figur 3.7) og elkabelgennemføring (Gærumvej) og ved støbeskel, tilmurede væghuller og ved kabelgennemføring i væggen (Fredericiagade).

Figur 3.7: Indtrængning ved radiatorophæng på kældervæg.

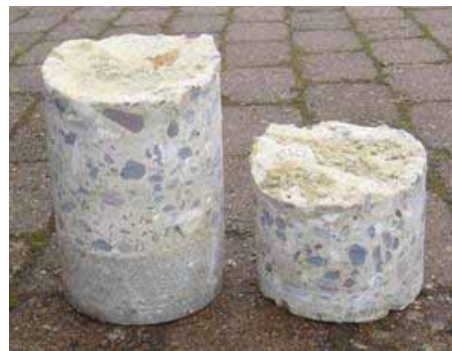
På Slotsgade (bilag A.1) blev der konstateret sporgasindtrængning (rødt niveau) i et intakt udseende område af betongulvet, mens der i flere synlige revner ikke blev konstateret indtrængning af sporgas. Det vurderes, at indtrængningen i intakt udseende betongulv kan skyldes, at gulvet er støbt i flere lag (figur 3.8), og at der evt. er revner i det underliggende ikke-synlige lag. Tilsvarende kan nogle af de synlige revner være i det øverste (tynde) betonlag, mens der er tale om et solidt og intakt underliggende betonlag. Dette er blot hypoteser, men kunne give anledning til, at vi ikke tillægger den visuelle inspektion af betonkvaliteten – specielt i ældre ejendomme – entydig betydning ved vores risikovurderinger.

Figur 3.8: Betongulv støbt i flere lag af forskellig beskaffenhed.

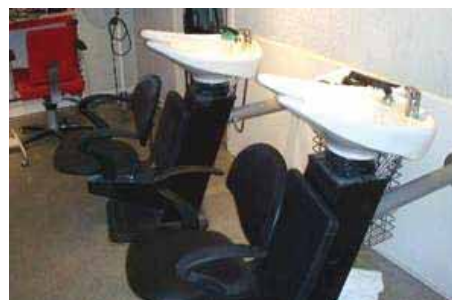
På to sager (Gærumvej og Tranebærvej) er der konstateret gasindtrængning hvor hhv. fast inventar (frisørstole, figur 3.10) og en trappe er nedboltet i betongulvet; altså i punkter hvor betongulvet er helt eller delvist gennemboret, og hvor gulvkonstruktionen er svækket – med mulighed for revnedannelse ud fra.

Figur 3.10: Spredning gennem betongulv ved nedboltet inventar.

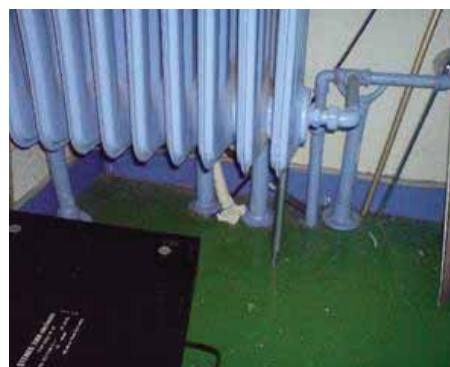
På tre sager blev der konstateret gasindtrængning omkring rørgennemføringer igennem etageadskillelser; primært ved varme- og vand-/spildevandsinstallationer (figur 3.11, Slotsgade, Gærumvej og Fredericiagade). På to ejendomme er der, i forbindelse med forudgående afværgetiltag, gennemført tætning af etageadskillelserne, herunder omkring div. rørgennemføringer m.v. (Tranebærvej og Fredericiagade), mens der ikke er nogen overetage på Tjørnevej (bilag A.4).

Figur 3.11: Spredning omkring rørgennemføringer igennem etageadskillelse.

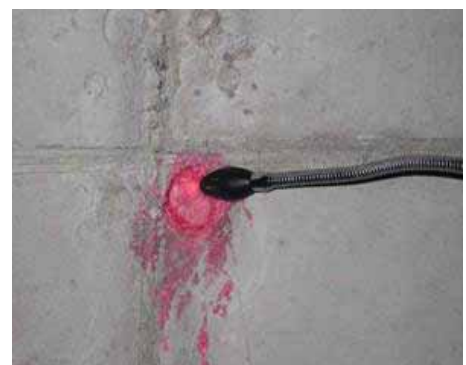
Både fugemasser og PU-skum er dog forbundet med en afgasning af flygtige komponenter under ophærdningen – vel at mærke flygtige komponenter som detektoren (og en ppBRAE) reagerer på (figur 3.15). Derfor kan man ikke umiddelbart efter tætning med disse materialetyper foretage en efterkontrol af tætningsens effektivitet – og man bør i givet fald vende tilbage efter endt ophærdning. Der er i anden sammenhæng observeret afgasning fra elastiske fugemasser i op til 14 dage; dog med

Figur 3.15: Detektoren reagerer på afgasning fra PU-skum.

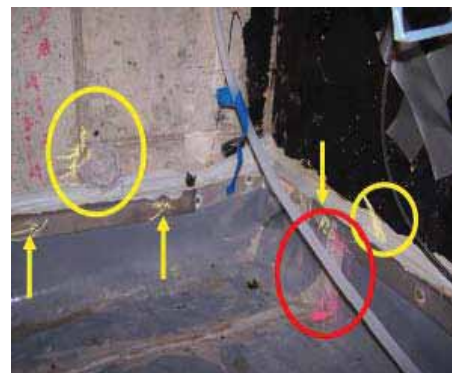
RAC-løsningen virkede generelt effektiv, men der observeredes kritiske områder i kælderen, hvor fugningerne ikke virkede efter hensigten, specielt ved

Figur 3.17: Område med mange indtrængningsveje gennem skruehuller og klemskinner.

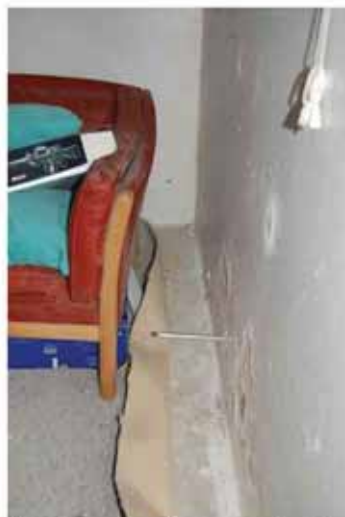
#6 Kontrolpunkt 6 og støbeskel med kraftig gasindtrængning (værelse).

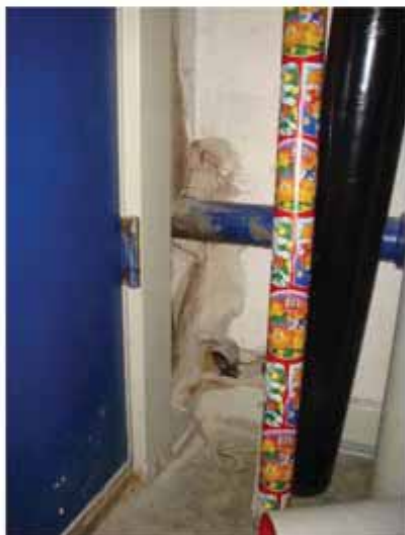
#7: Hjørne i baglokale i frisørsalon med positivt signal.

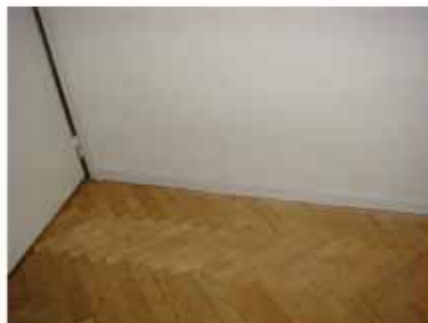
#14: Område i 1. th. over sætningsskade i frisørsalon med positivt signal.

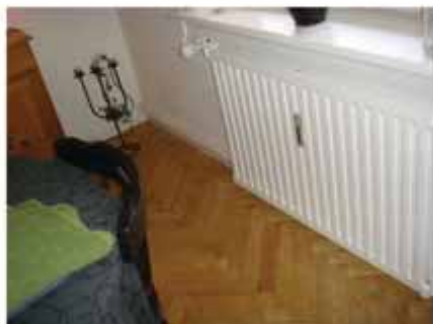
#15: Område i 1. th. over sætningsskade i frisørsalon med positivt signal.

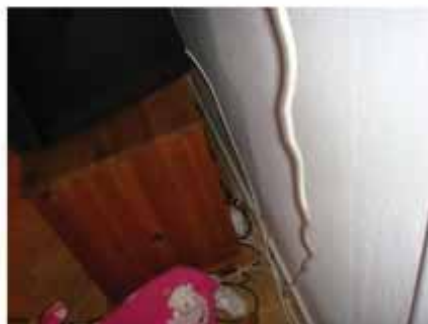
#16: Område langs fodliste i 1. th. med positivt signal.

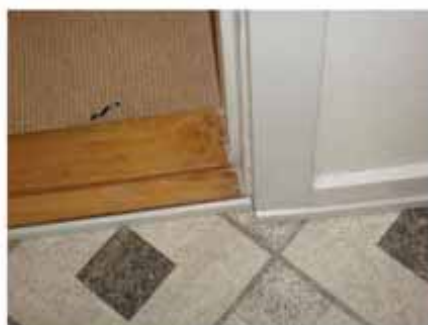
Ved dørtrinet imellem badeværelset og gangen (foto 18 i Bilag 3) blev der konstateret forhøjet udslag med detektoren ved samtidig udledning af sporgas ved en sætningsrevne i fotohandleren.

#18: Punkt ved dørrin i 1. th umiddelbart over sætningsskade i fotohandler, med positivt signal.

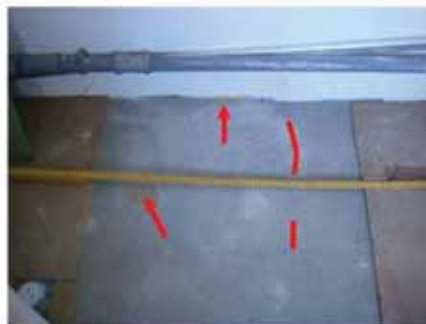
#10 Gasindtrængning ved lappet poreluft-hul, stobeskel og svindrevne (rødt niveau).

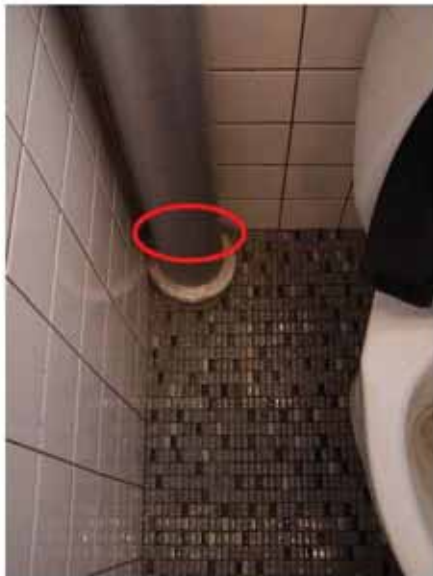
#27 Test 5: Indtrængning bag faldstamme (rødt niveau).

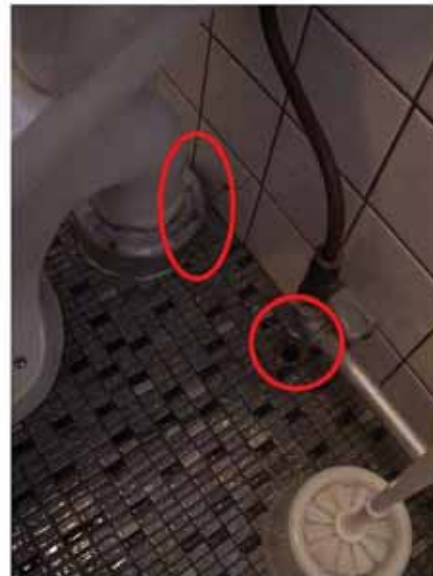
#28 Test 5: Indtrængning bag faldstamme til WC og ved gl. vandrør (rødt niveau).

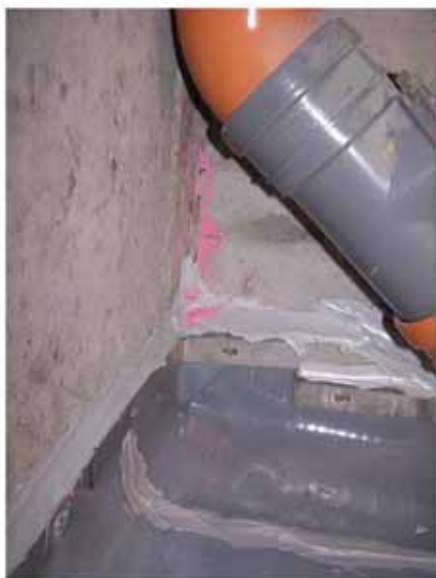
#21 Test 1: Indtrængning i vægsamling bag faldstamme (rødt niveau).

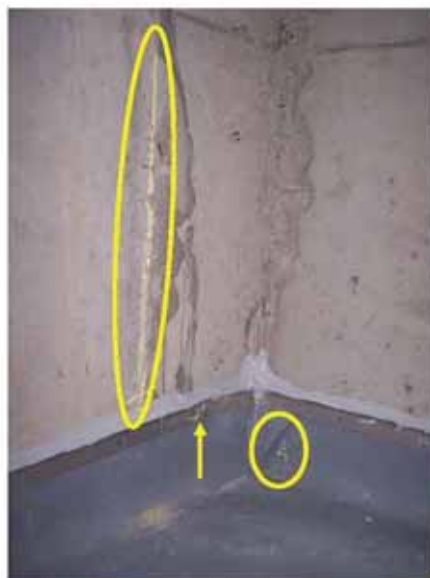
#22 Test 1: Indtrængning i krybekældervæg ved stobeskel, skruehul og punkt på membran (gult niveau).

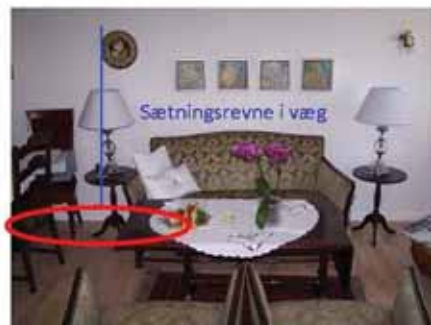
#28 Test 5: Område omkring sætningsrevne i væg (lejl. 13B), hvor der er konstateret indtrængning af sporgas langs fodliste (rødt niveau).

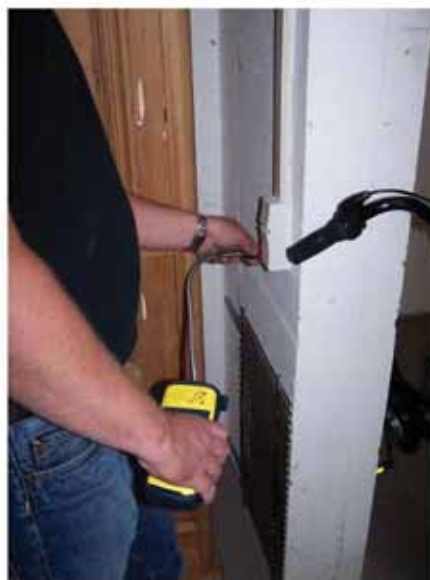
#38 Test 7: Gult niveau konstateret ved stikkontakt på skillevæg imellem kølderrum.
