Virksomheder  
J.nr. 2022 - 84680  
Ref. SUJUH/PRECH  
Den 2. juni 2023

### **Afgørelse om ingen godkendelsespligt for renovering af østkajen på Flyveaskedepotet ved Amagerværket**

Tilstandsvurdering af Østkaj, november 2021

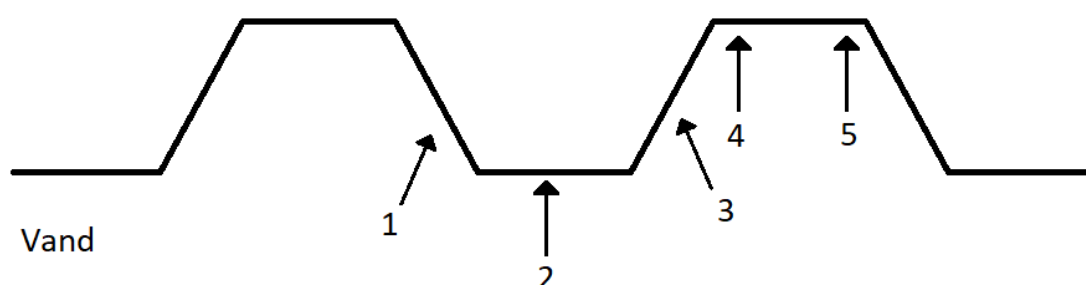
**Figur 3-1: Angivelse af målepunkternes placering. Målinger ved punkt 1 blev udeladt, idet spunsen var så tynd, at der kunne slås hul. Pkt. 1 & 3 er spunsens kropsplader og pkt. 2, 4 & 5 er spunsens flanger.**

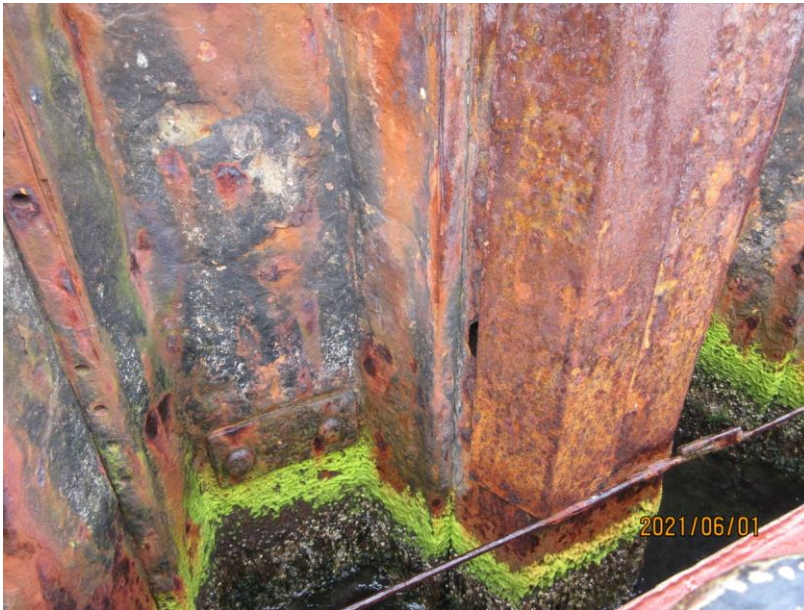
Ved den visuelle inspektion kunne det ses hvordan hullerne på de sydvendte kropsplader allerede havde udviklet sig til at være synlige uden for de påsvejste stålplader.

**Figur 3-2: Der blev flere steder observeret synlige huller udenfor de påsvejste stålplader nær splash zonen.**

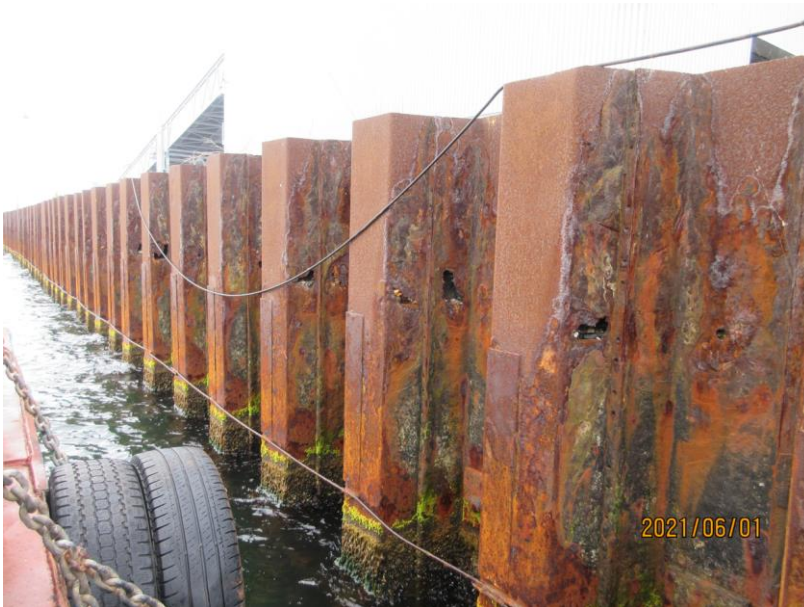
**Figur 3-3: Der blev set en generel tendens med huller i den nordvendte kropsplade. Hullerne blev hovedsageligt fundet i samme højde, højt over splash zonen, hvor der i det bagvedliggende materiale kunne ses en form for lagadskillelse.**

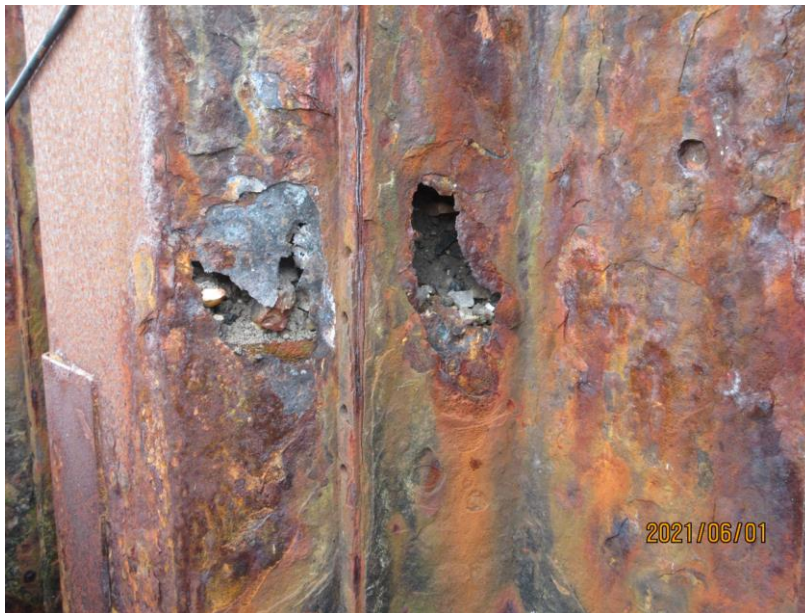
**Figur 3-4:** Den nordvendte kropsplade havde større huller langs det meste af strækningen. Hullerne sås at have større hulrum bag spunsen. Fælles for alle hulrum var at der blevet observeret en form for lagdeling med et net eller presenning.

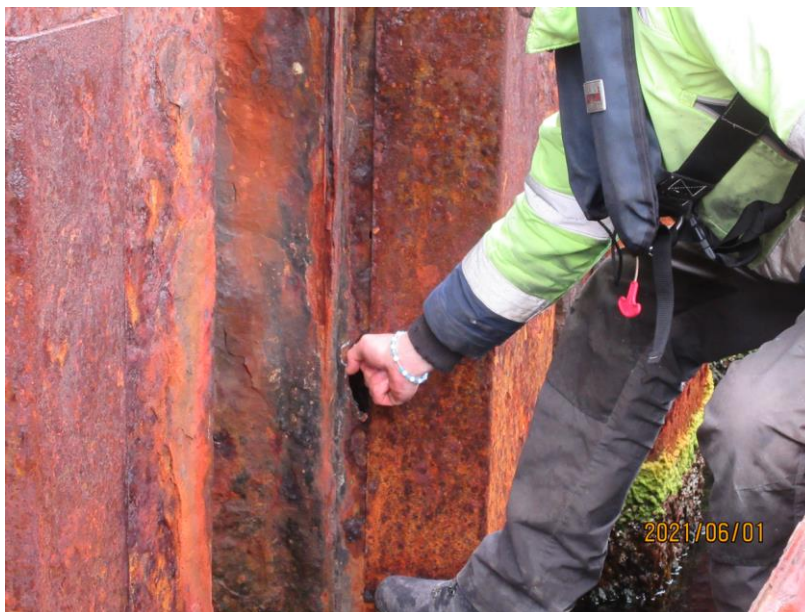
**Figur 3-5:** En stang på omkring en meter blev brugt til at give et overblik over størrelsen på hulrummene fundet ved hullerne i spunsen. Her ses et hulrum mere end en meter dybt. Dette hul befandt sig bag de påsvejste stålplader, tæt på samlingen. Det er før set at samlinger kan have en korrosionshastighed på over 0.1 mm/år.

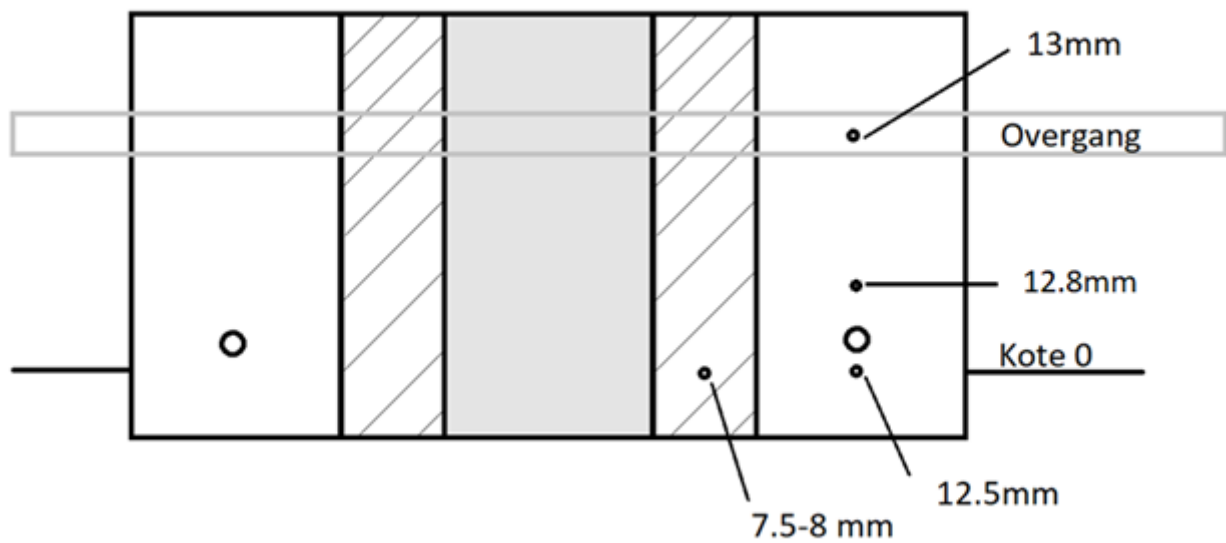
Der blev fundet korrosionsprodukter på ankerspunsens vandside, mens der for siden mod land stort set ikke blev fundet tegn på korrosion. Rustprodukter blev slebet af med en vinkelsliber, og godstykkelsen blev målt med en godstykkelsesmåler. Målingspunkterne blev fordelt ud over højden på spunsen for at se om korrosionshastigheden var ens over spunsens højde. Målingerne var inden for 0.5-1 mm af hinanden, med den mindste tykkelse ved kote 0 og den største tykkelse nær toppen. Skitse af målepunkter med tilhørende målinger kan ses på Figur 4-3. Et billede af spunsens overflade nær kote +0.3 kan ses på Figur 4-5.

Der blev målt op til 13mm tykkelse, hvilket er 0.5 mm større end Larssen 605 profilet. Årsagen til forskellen er højest sandsynligt en blanding af måleusikkerhed og påvirkning fra rust produkterne der var på begge sider af anker spunsen.

Figur 4-3: Skitse af målingspunkterne og målingerne fra inspektionen. Ankerne blev målt til 45.5 mm i diameter.

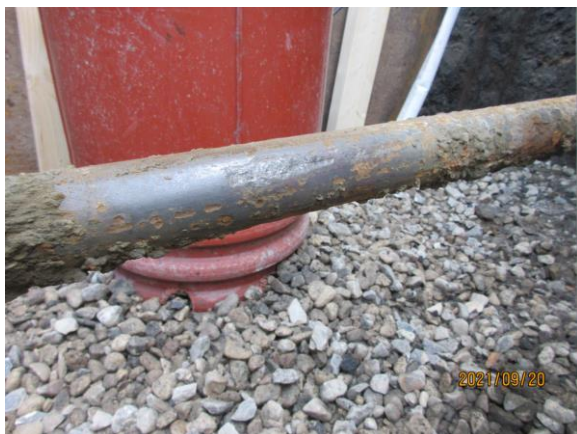
Ankerne blev børstet med en stålborste, og udover hvad der lignede mærker, muligvis opstået ved frigravningen, blev der ikke fundet nogen skader eller korrosionspåvirkning. Ankerne havde en tykkelse på omkring 45.5 mm. Ankerets tilstand kan ses på Figur 4-4.

Figur 4-4: Børstet anker, diameter 45.5 mm.

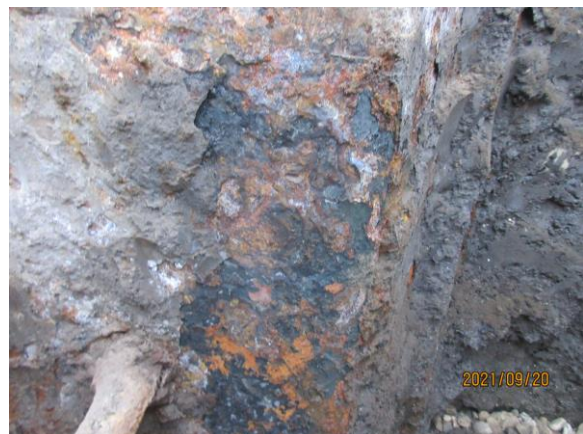
Figur 4-5: Spunsens overflade uden flyveaske. Rustflager kan ses flere steder på overfladen.

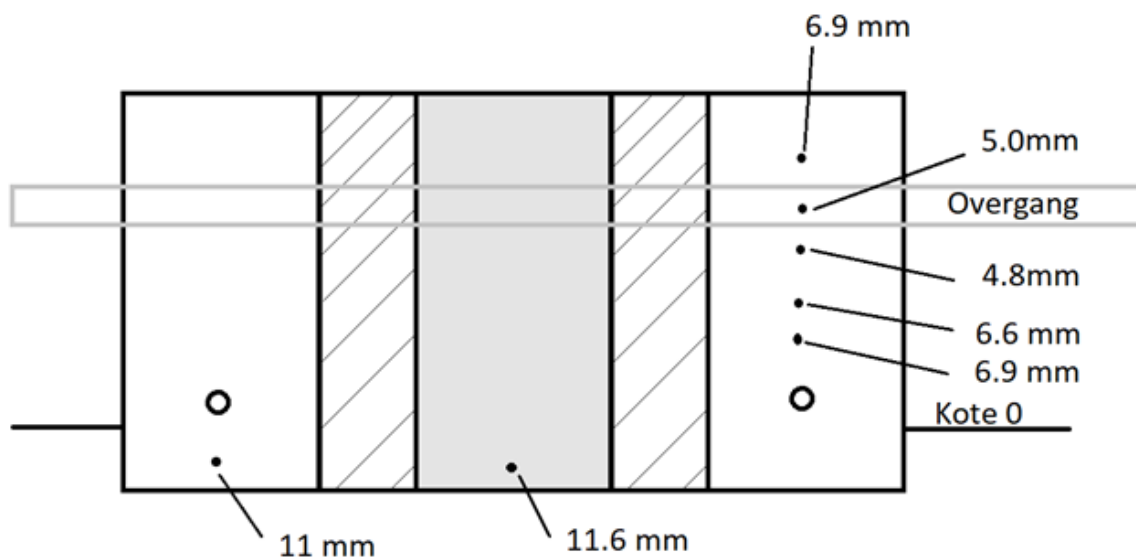
Figur 4-7: Skitse af målingspunkterne og målingerne fra inspektionen. Ankerne blev målt til 45.2 mm i diameter.

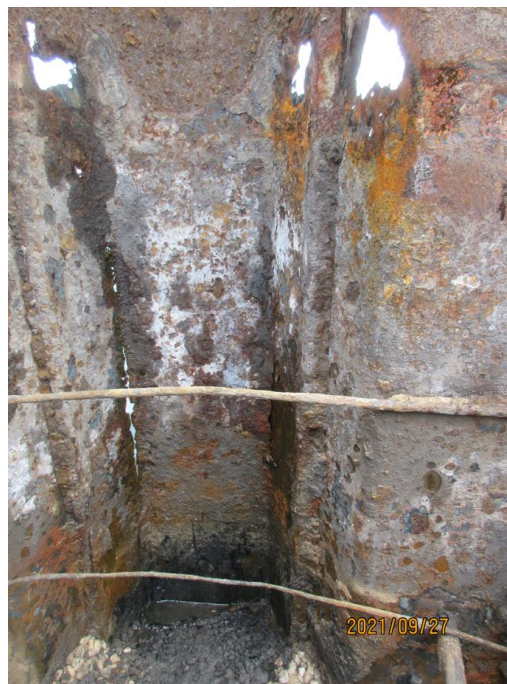
Der blev observeret vandsprøjt gennem spunsen ved ankerets gennemførelse. Tætningen på indersiden af spunsvæggen bestod af 2 halvdele af en kvadratisk metalplade, som var klemmt omkring ankeret og udfuget. Stålbladerne var relativt løse og pakningen rundt om ankeret var ikke tæt.

Figur 4-9: Visuelle gennemtærringer i spunsen.

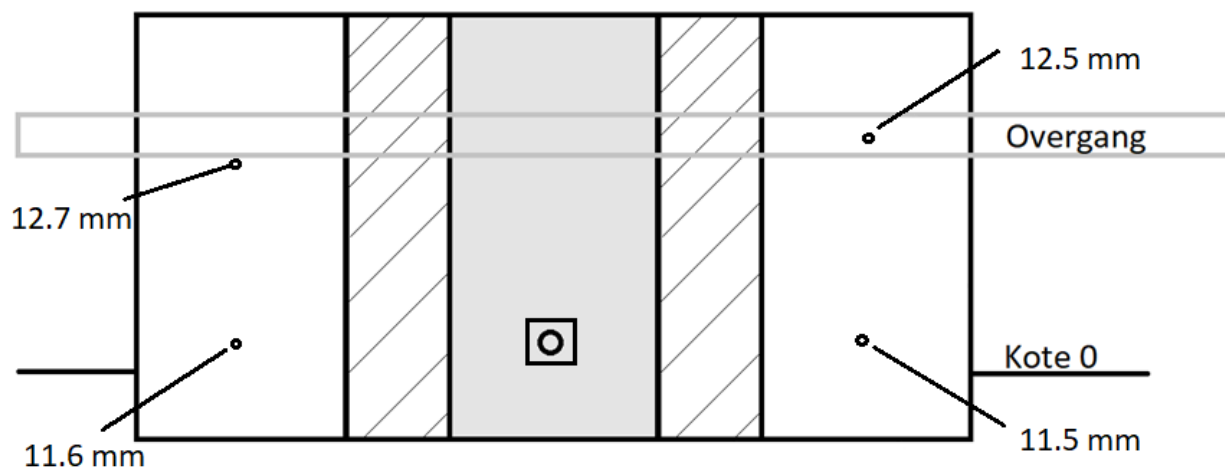
Spunsens overflade var sammenlignelig med de to andre opgravninger af ankerspunsen. Godstykkelsermålingerne var mellem 11.5 – 12.7 mm, og korrosionsprodukterne på overfladen så jævn ud over hele stykket.

Figur 4-11: Skitse af målingspunkterne og målingerne fra inspektionen, placering A. Målingerne for placering A blev foretaget på bagsiden af spunsen.

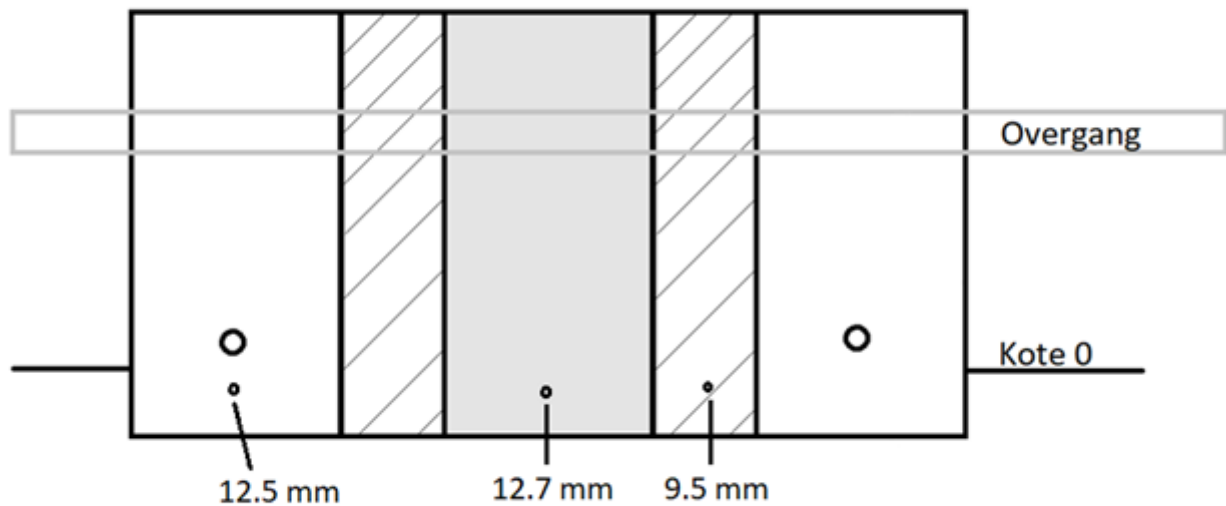
Opgravningen ved placering C0 var meget sammenlignelig med de to opgravninger af ankerspunsen, både på udseende og målinger. Målinger og placering kan ses på Figur 4-14.

Figur 4-14: Skitse af målingspunkterne og målingerne fra inspektionen, placering D0.

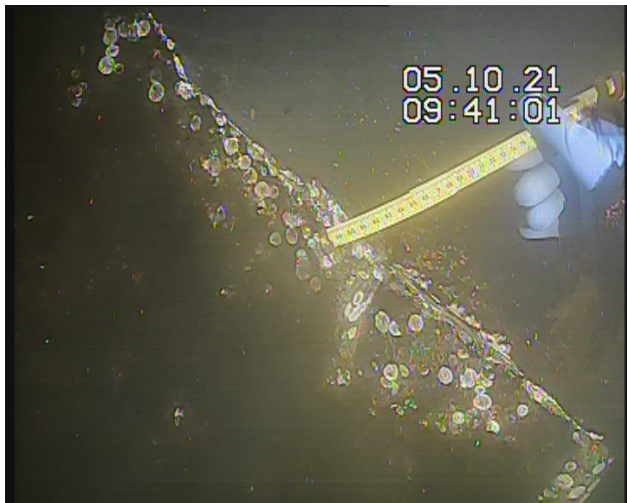
| 9 | Utæt i bunden omkring rør og spuns. | |

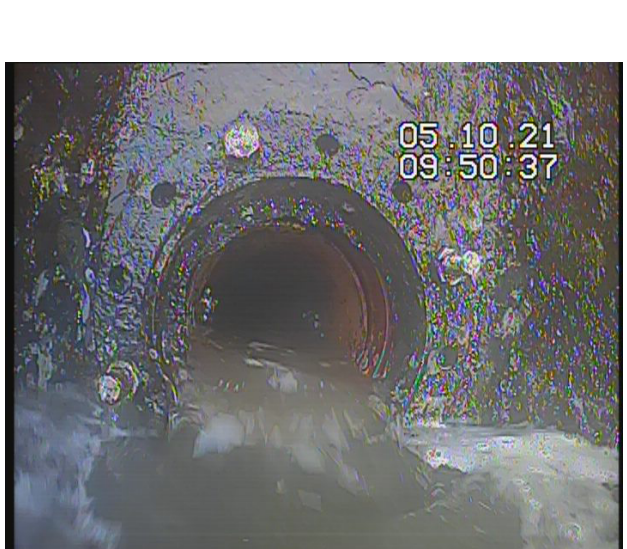
| 10 | Pvc-rør med flange. Halvt fyldt med muslinger. Renset af dykker, hvad muligt var. Ca. Ø 200 mm. Sidder i overfladen | |

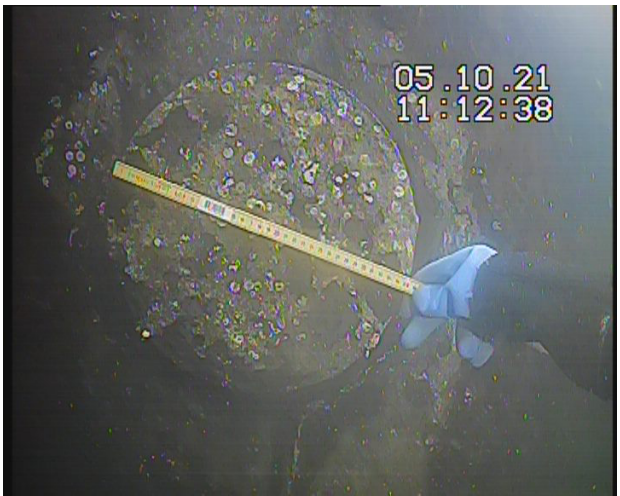
| 13 | Ø 350 mm. Stålrør svejst på spuns. "Blændet af". | |

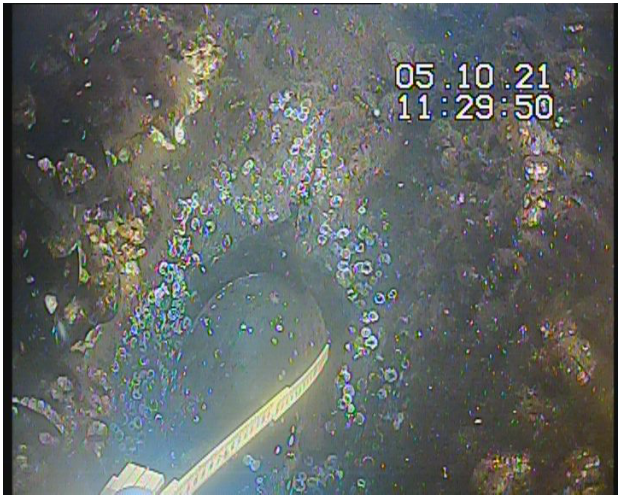
| ? | <p>Cirka 5 meter fra hjørnet ved "?" på oversigtskortet, blev der observeret tre rør som kommer ud af tre spuns ved siden af hinanden.</p> <p>Rørene kommer ud af spuns og følger spunsen nedad. Mellem rør og spuns er der tætnet med klude. Disse klude holder ikke tæt og der kan løbe vand ind og ud.</p> | |
