Måling af asbestforurening i forbindelse med tagreovering

Pia Wahlberg & Leif Højslet Christensen
Teknologisk Institut

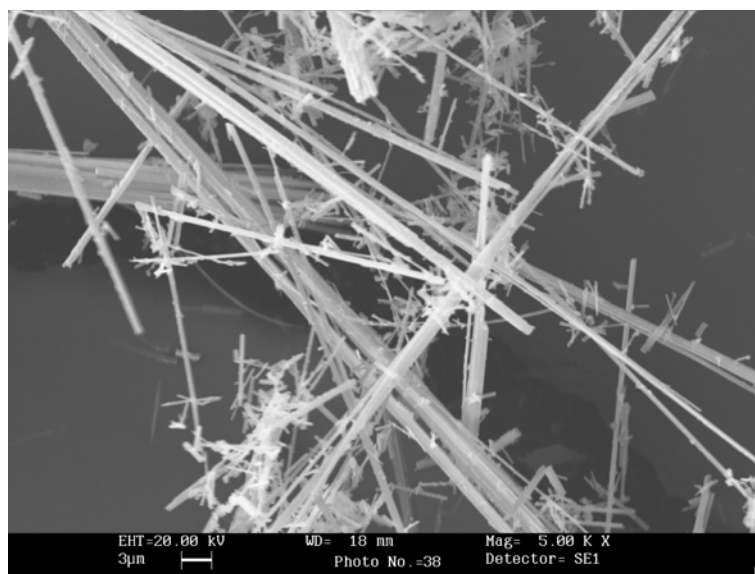
I figur 1 er vist et SEM-billede optaget af asbestfibre isoleret fra en jordprøve.

Figur 1: SEM-billede af asbestfibre taget ved en forstørrelse på 5.000 gange.
