## Forureningstransport via utætte boringer

Litteraturopsamling samt undersøgelseserfaringer.  
Delrapport 1

John Bastrup og Hans Vesterby  
GEO

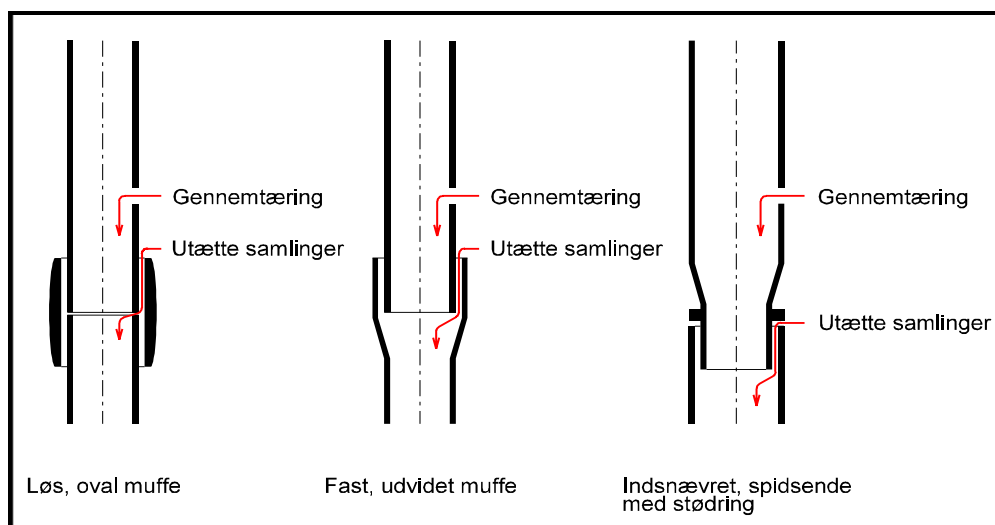
Fig.2.18 Lækage igennem samlinger og forerør ved jern-borerør efterladt som forerør, Type I, II og IV.

omgivelserne trænger ind i boringen, men den vil sjældent trænge videre ned til grundvandsreservoiret, hvis boringen er i jævnlig drift. Lækagevejene er vist på figur 2.18.

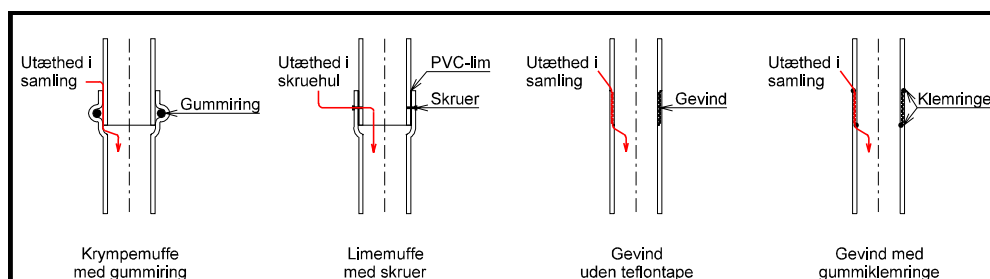
Figur 2.19. Utætte samlinger i PVC, type III.

- utæthed i selve samlingerne, i gevind eller muffer. Der er tale om et potentielt problem i alle boringstyper. Siden 1975 er PVC-samlingerne forsøgt tætnet med teflontape og i visse tilfælde med O-ringe, dog i mange tilfælde uden succes. Nye boringer fødes derfor ofte med dette problem.
- utæthed som følge af gennemskruning. Dette problem er ligeledes almindeligt i undersøgte type III boringer specielt fra perioden 1965-1975, hvor der er anvendt limmuffer med skruer. Utæthederne opstår i tilfælde af, at skruerne er skruet igennem forerøret og senere er rustet væk.

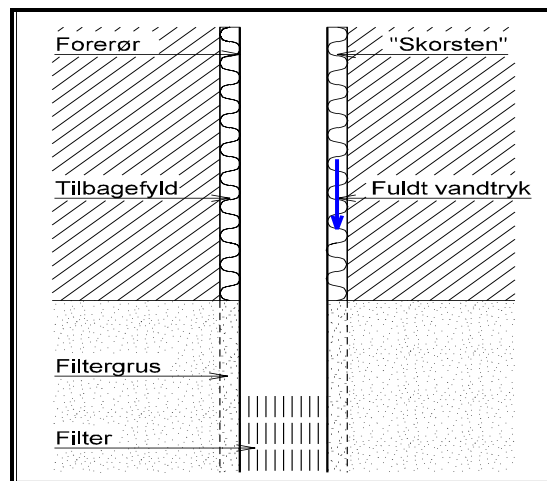
Figur 2.20 Manglende forerørsforerørstætning type III

Type I, II, IV og V boringer er født uden udvendig forerørstætning. Manglende forerørsforerørstætning er desuden konstateret i type III boringer udført senere end 1960. Der er ikke benyttet egentlig forerørsafpropning konsekvent før 1980. Det potentielle problem er skitseret på figur 2.20.

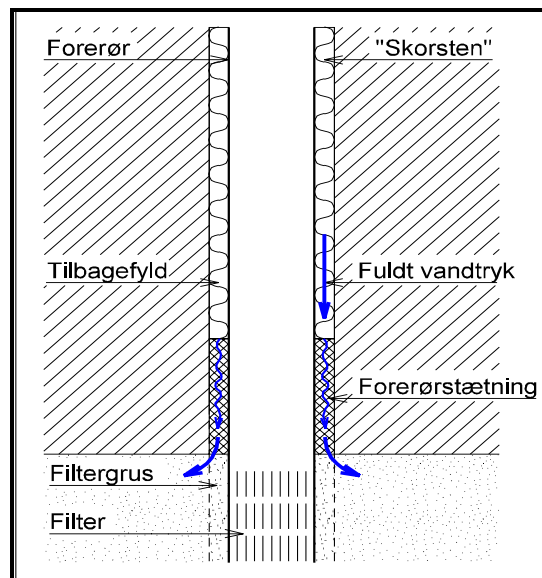
Figur 2.21 Skorstensdannelse som følge af uegnet materiale eller ikke tilstrækkelig højde af forerørstætning

I perioden 1975-1980 blev der benyttet uegnede materialer til forerørstætningen (duranitkugler), som i mange tilfælde har medført direkte kanaldannelse gennem tætningerne. Først i 1980'erne er benyttet bentonit som forerørstætningsmateriale, hvorfor alle boringer før denne periode potentielt kan have problemer med "skorstenseffekt". Det potentielle problem er skitseret på figur 2.21.

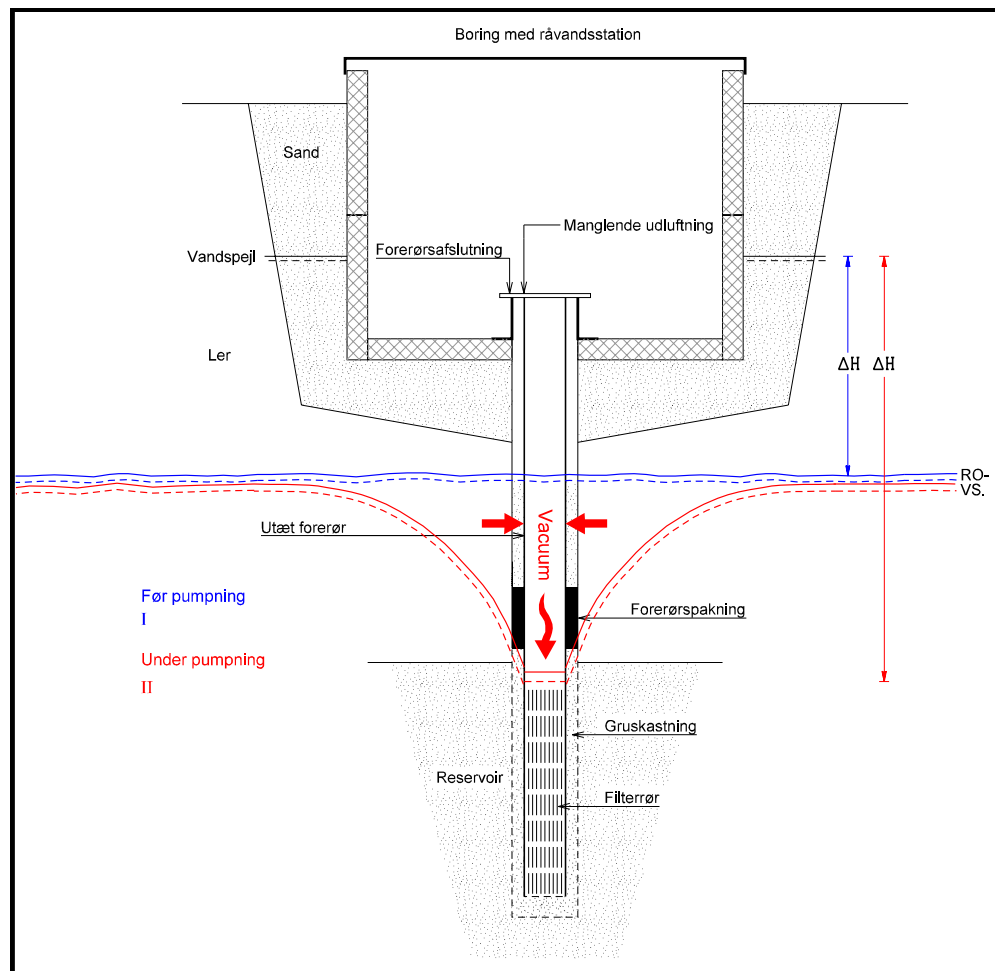
Figur 2.23 Utæt forerør med manglende udluftning af forerørsafslutning

For at undgå iltning og dermed behovet for hyppig generering af boringen er mange vandforsyningsboringer afsluttet med lufttætte flanger. Strømning langs råvandsstationens yderside og bund vil i disse tilfælde kunne forstærkes, hvis forerørsafslutningen er totalt lufttæt. Dette skyldes, at oppumpning af vand fra boringen i så fald vil resultere i dannelse af et vakuum i boringen. Dette vakuum vil øge risikoen for, at der trækkes vand ind i boringen, hvis der er lækager i forerørssamlinger mv. Dette er illustreret på figur 2.23.

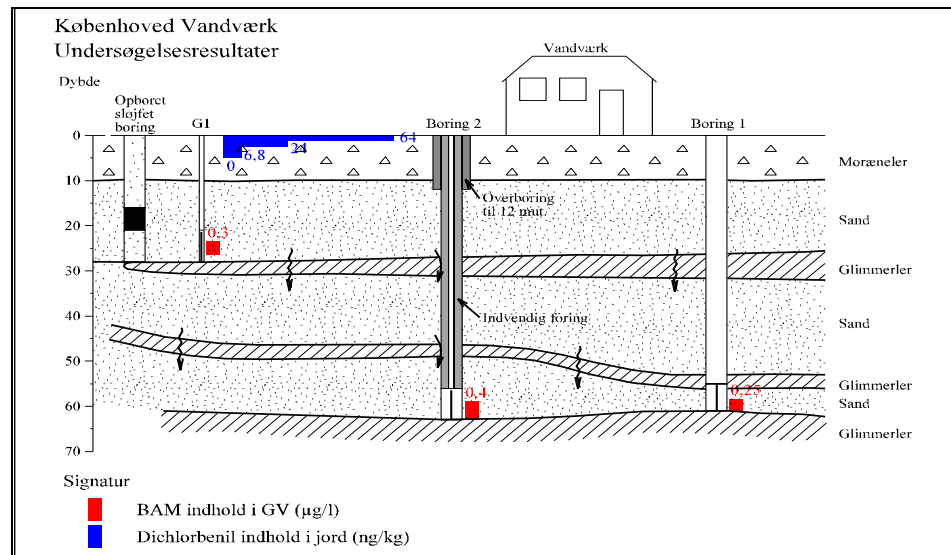
Figur 4.4 Forureningssituation og strømningsveje ved Københoved Vandværk

Der er tidligere udført Tv-inspektion i borerer på vandværket. Der er konstateret utæt forerør i en boring (boring 2). Derfor er boringen renoveret med en indvendig udføring og en overboring til 13 m u.t. Efterfølgende analyser har dog ikke hjulpet på BAM-koncentrationerne i boringen. Nærværende undersøgelse har søgt at afklare årsagen til disse forhold, ved detektion og opboring af sløjfet boring, udførelse af undersøgelsesboringer, udtagning og analyse af jordprøver, sekundære og primære vandprøver, samt udførelse af længerevarende pumpetests. Forureningsforholdene er illustreret på figur 4.4.

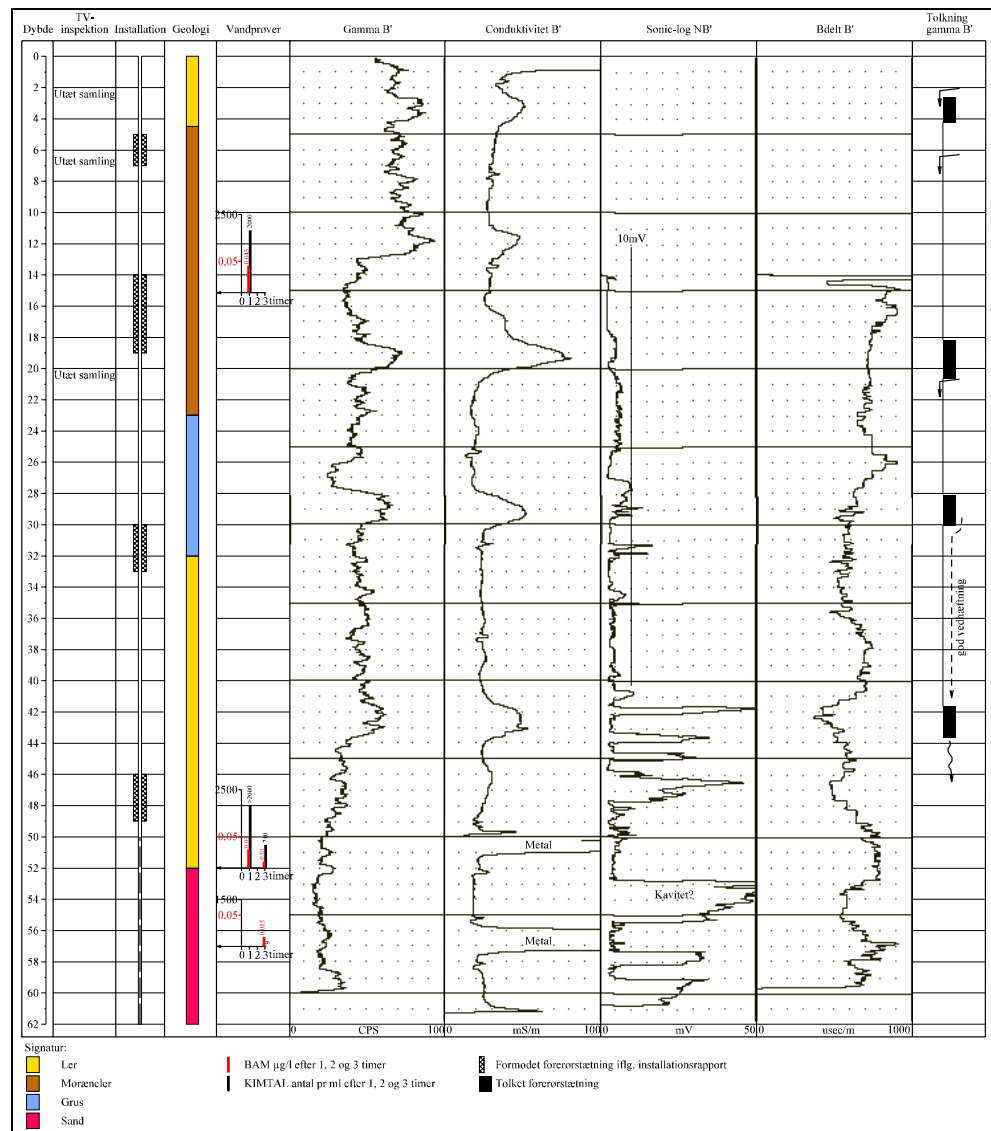
Figur 8.5. Undersøgelser i boring 7

Ved TV-inspektionen registreres et par små utætheder i den umættede zone på 2,4 og 6,7 m. Under Vandspejlet (13,3 m) er vandet en smule grumset. Okkerudtræk i en samling på ca. 20,4 m kunne tyde på en utæthed.

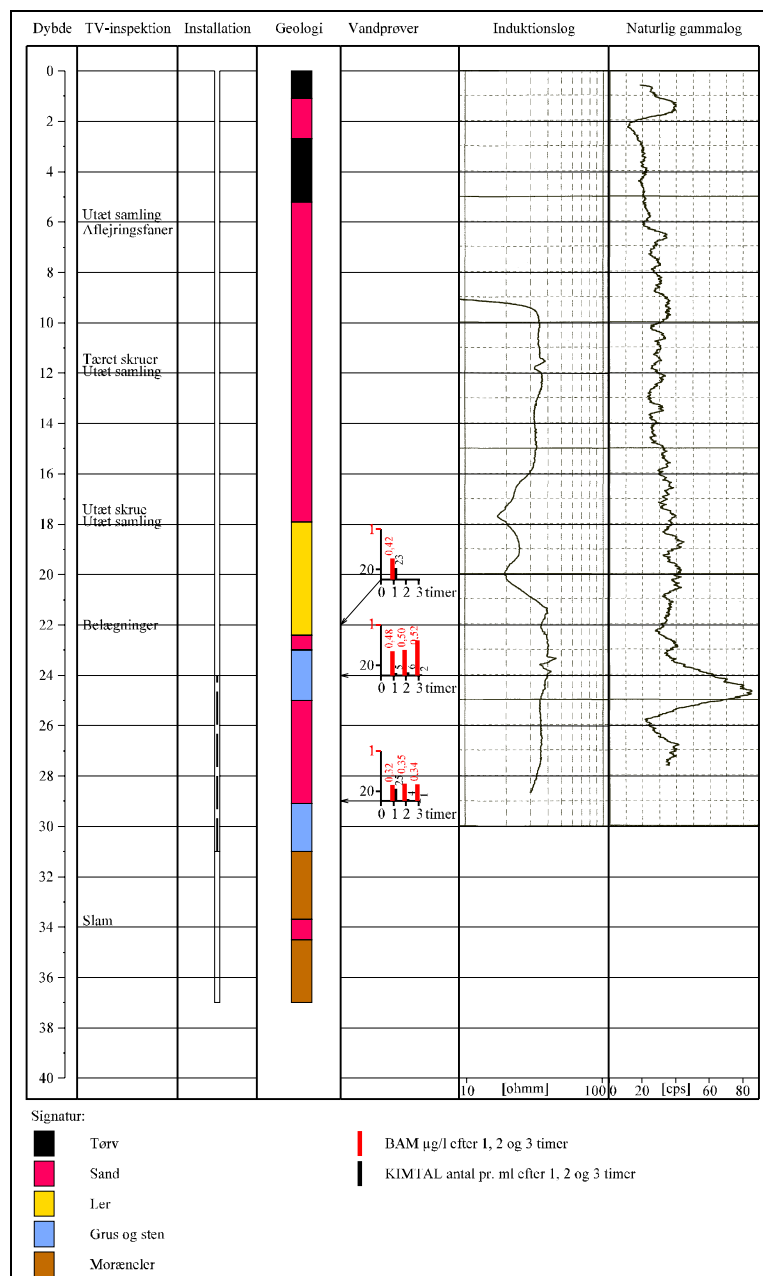
Figur 8.9. Undersøgelser i Skoven 2

Ved TV-inspektionen i Skoven 2 registreres tydelige utætte samlinger og skruehuller. Forureningssituationen er skitseret på figur 8.8.

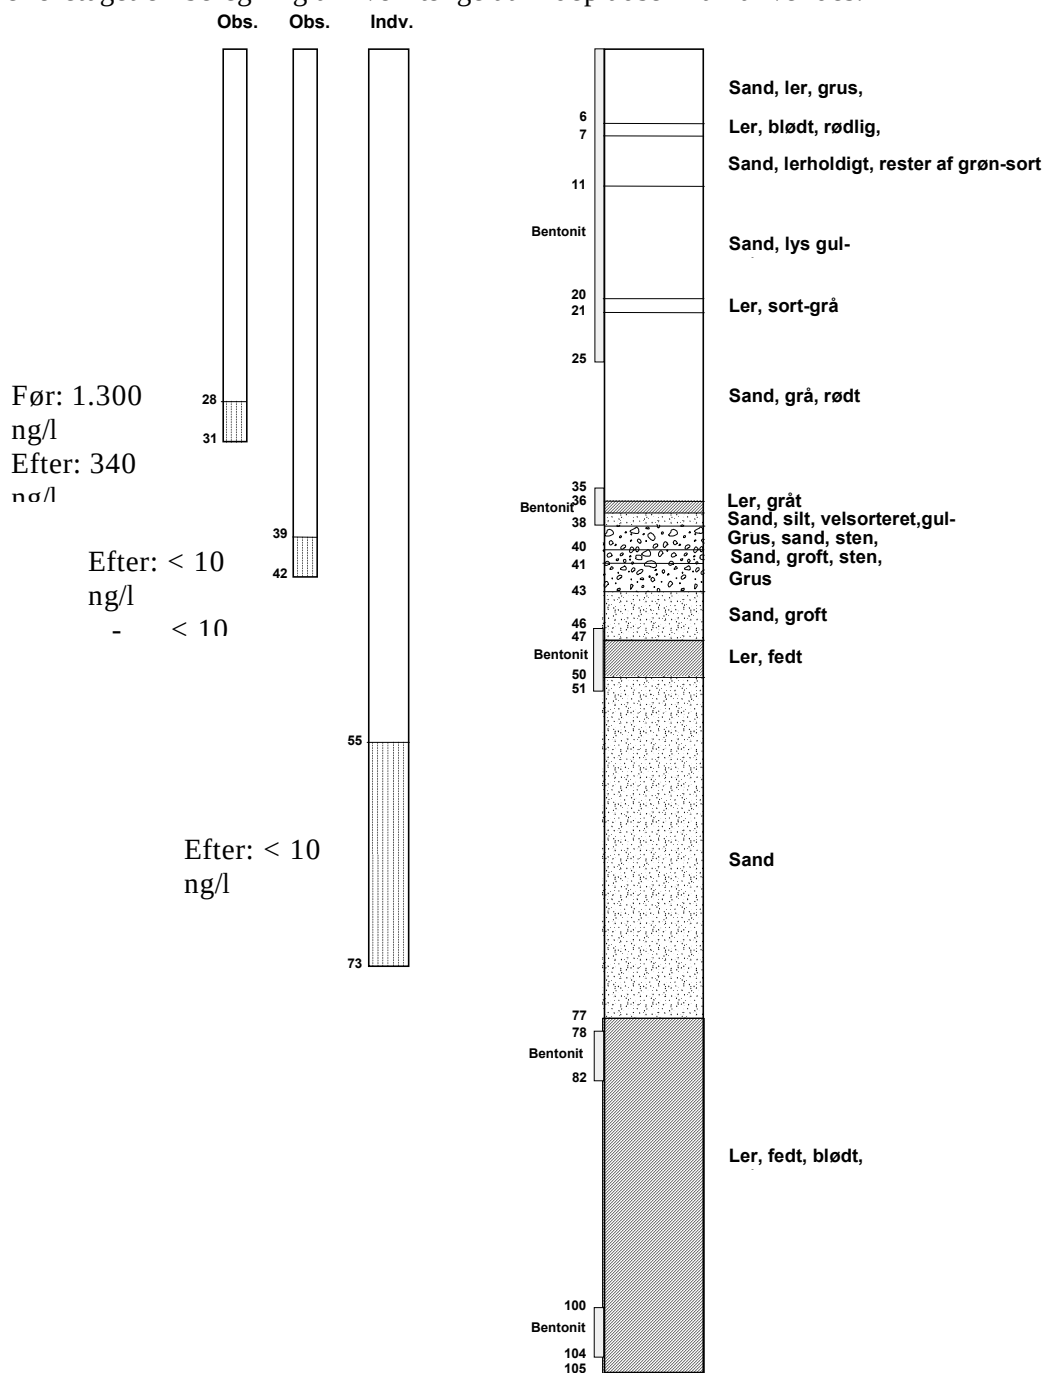
Figur 8.19: Overboringen af B11 (DGU 121.439), med BAM-koncentrationer før og efter overboringen. Lithologien beskrevet fra 0 til 36 m u.t. udgør blandet formations og forseglingsmateriale.
