Miljøprojekt Nr. 747 2003  
Teknologiudviklingsprogrammet for  
jord- og grundvandsforurening.

## Reaktiv Jern-Væg til rensning af grundvand for TCE og Chromat, Kolding Hårdkrom A/S

Peter A. Petersen, Steen Sørensen og Jesper Pedersen  
Carl Bro A/S

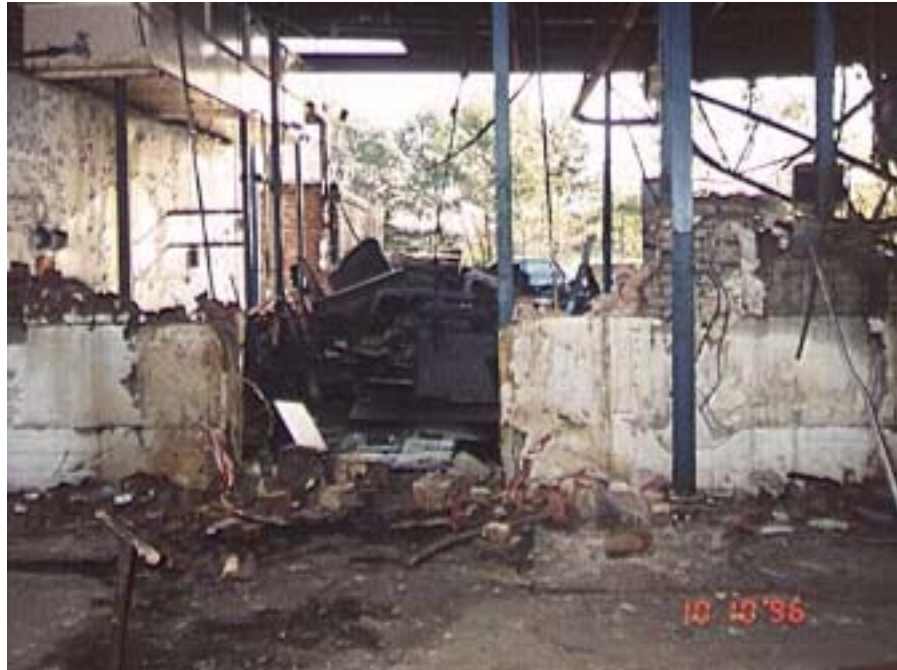
Specielt den delvise nedrivning af fabrikken vanskeliggjorde den efterfølgende oprydning. Ejendommens udseende efter den delvise nedrivning er illustreret i figur 2.

Figur **Error! Unknown switch argument.:** Billede fra fabriksrumtaget 3 år efter nedrivningen (1996)

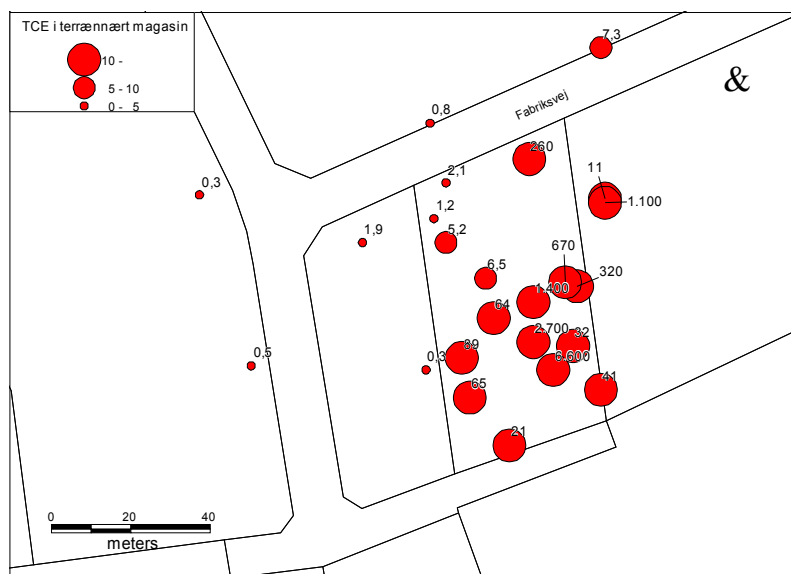
Der er ved de indledende undersøgelser påvist TCE i store koncentrationer på op til 38 mg/l i det terrænnære grundvand på ejendommens midte og i de nordøstlige dele svarende til en overskridelse af kvalitetskriterierne for grundvand på adskillige tusinde gange. Resultatet af de kemiske analyser for TCE i de øverste magasin er præsenteret i figur 4.

Figur 4: Forurening i terrænnært magasin, illustreret ved TCE, normeret i forhold til 10 µg/l. Tallene ved cirklerne angiver fundne koncentrationer i µg/l.

Det bemærkes, at den værste del af TCE forureningen er fundet inden for / nær ved det område, der er tolket som hydraulisk sammenhængende. De høje værdier længst mod nord kan måske henføres til udslip i forbindelse med de tærede spildevands- / kloakledninger, som blev konstateret i forbindelse med drift af virksomheden Hård Krom A/S.

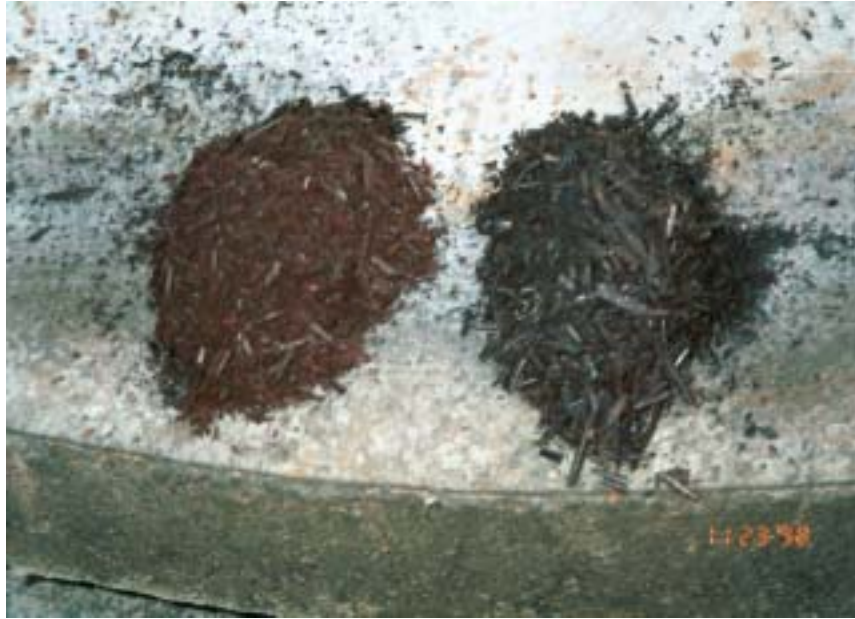
Der blev observeret en betydelig farveforskel på indholdet af de enkelte sække selv inden for samme leverance (figur 10). En del af jernspånerne havde en metalblå farve, mens størstedelen af spånerne i større eller mindre omfang havde et rødt skær. Indholdet af enkelte sække var tydeligt rustrødt.

En vurdering foretaget på baggrund af visuelle, stereomikroskopiske analyser indikerer tilstedeværelse af korrosion / rustdannelse på jernspånerne.

Figur 10: Jernspåner fra 2 forskellige sække fra samme leverance

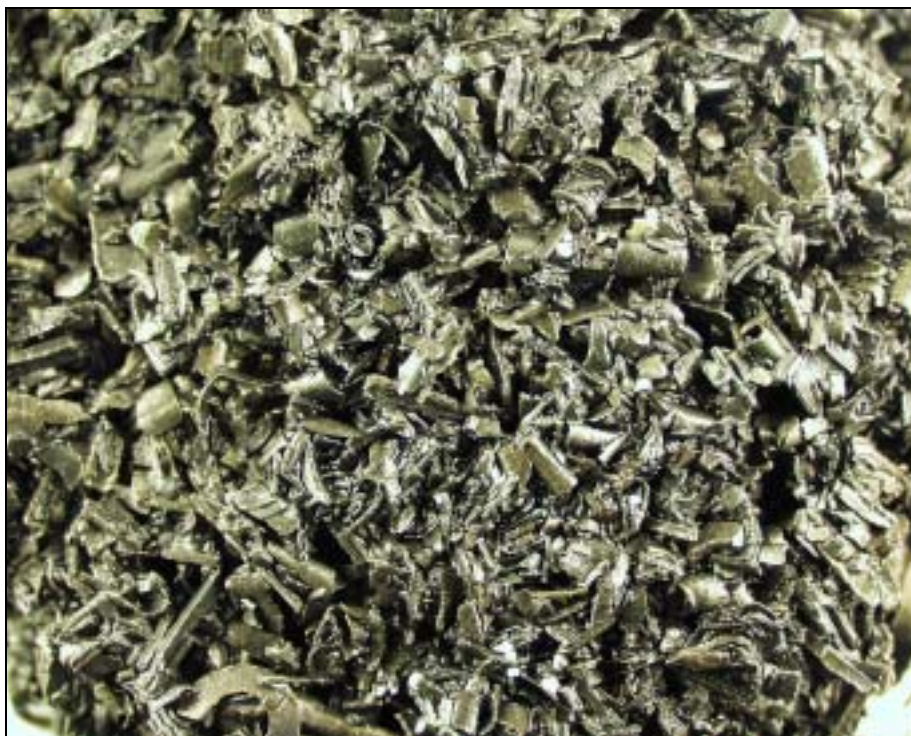
I nedenstående figur 13 ses et foto af småerne fra væggen efter 2 års ophold under grundvandsspejlet.

Figur 13: Foto af jernspåner boring GP3 1,6-2,25 m under terræn

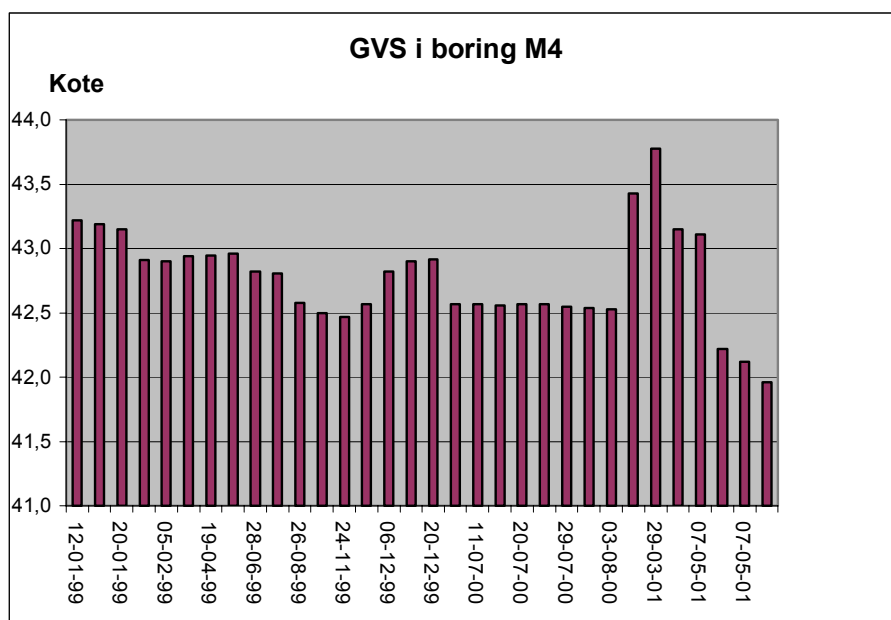
Der har været lange perioder, hvor recirkulationssystemet slet ikke har kørt. Dette har skyldes meget store variationer i vandspejlet i det terrænnære magasin. Variationerne er illustreret i nedenstående figur 15, som viser det observerede vandspejl i boring M4 under hele monitoringsperioden.

Figur 15: Observeret vandspejl i boring M4 for hele monitoringsperioden. Boring M4 betragtes som repræsentativ for det terrænnære magasin.

Figur 15 viser tydeligt, at vandspejlet i det terrænnære magasin svinger op til 1 m afhængig af årstid og nedbørsforhold. Sammenlignes de to figurer, ses det, at specielt i sommerperioderne har forholdene været således, at oppumpningen er standset grundet niveaustyringen. Dette er naturligvis sket for at undgå risiko for tørlægning af væggen.

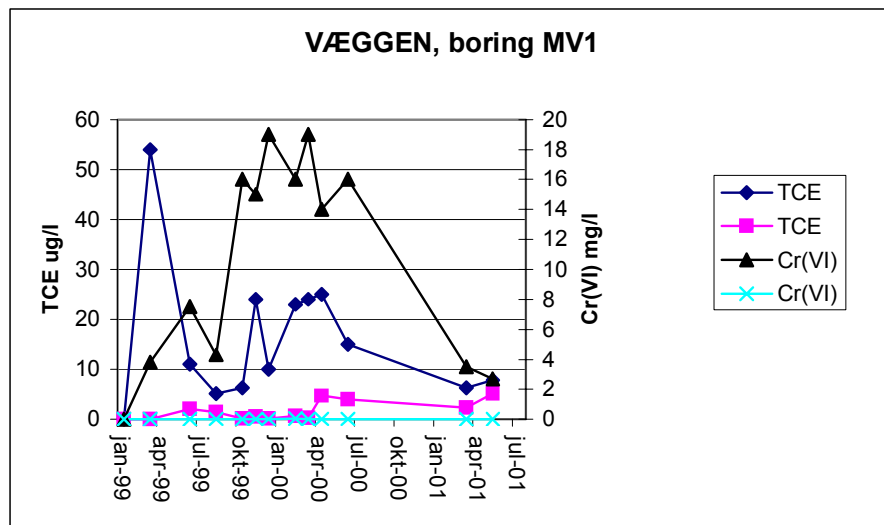
Figur 21: Analyseresultater reaktiv væg (Cr(VI) i mg/l)

Resultaterne fra monitoringen i væggen viser, at der er konstateret såvel TCE som Cr(VI) i boring MV1, der står i den sydlige ende af væggen. Dette er overraskende, idet der jo ikke burde være forureningskomponenter i det vand, der står i væggen.

Fra august måned 1999 og frem til maj måned 2000 er der en stigende tendens i indholdet af Cr(VI), hvilket kan skyldes, at der er begyndende gennembrud af Cr(VI) i væggen (se senere).

Efterfølgende er niveauet reduceret, hvilket kan skyldes, at mængderne af forurenat vand, der passerer væggen, er reduceret som følge af reduktion i oppumpningen, eller at kildestyrken i hot-spot området er reduceret.

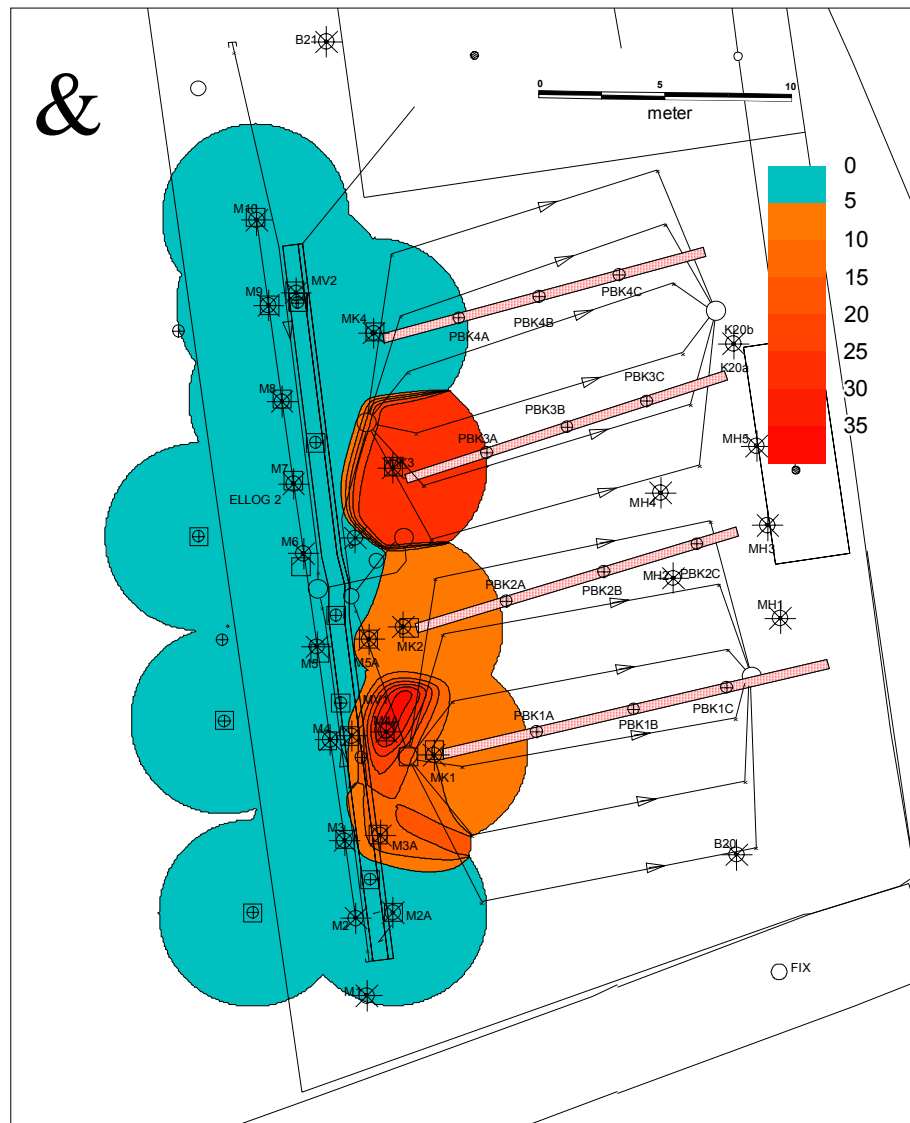
Figur 23: Analyseresultater fra maj måned 2001. Kortet viser en kontureret flade på baggrund af kemiske analyser af indholdet af Cr(VI) i grundvandet. Maksimumværdier 40-50 mg/l.

Figurerne viser overordnet, at det konstaterede niveau af forureningskomponenterne Cr(VI) og TCE nedstrøms væggen er meget lavt, hvilket indikerer, at væggen har den ønskede effekt også uden pumpning på drænet nedstrøms væggen.

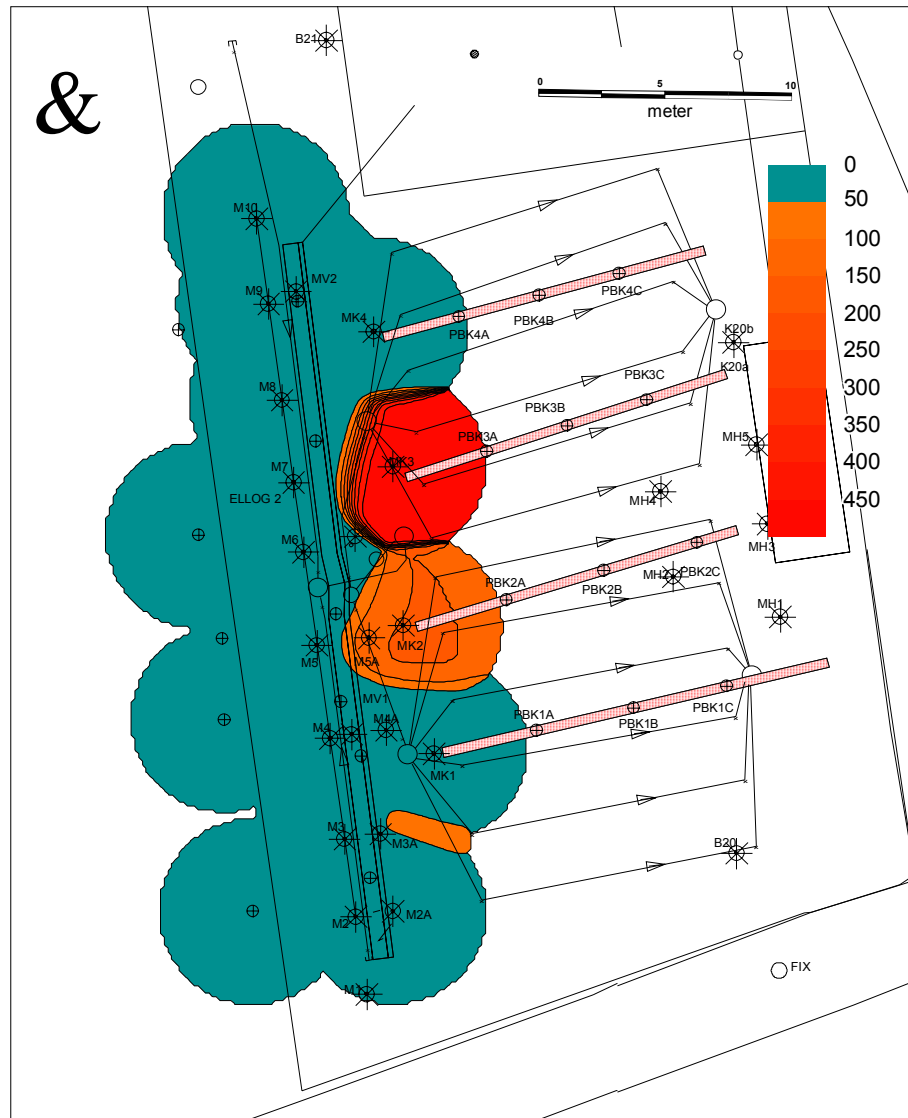
Figur 24: Analyseresultater fra maj måned 2001. Kortet viser en kontureret flade på baggrund af kemiske analyser af indholdet af TCE i grundvandet. Maksimumværdier 300-450 µg/l.
