Miljøprojekt Nr. 877 2004  
Teknologiudviklingsprogrammet for  
jord- og grundvandsforurening.

## Dampoprensning af klorerede opløsningsmidler på tidligere industrigrund i Hedehusene

Thomas H. Larsen, Rune Schlag, Kresten L. Andersen  
og Marianne Madsen  
Hedeselskabet

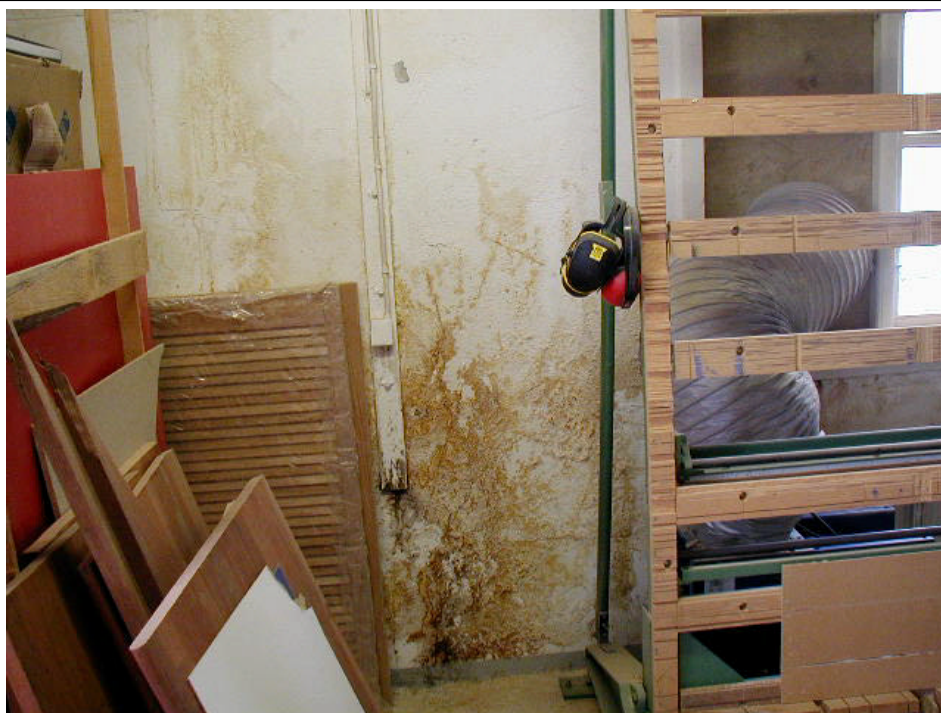
Figur 3.13 Fugt optrængning i væg som følge af vanddamp/kondensat i

- Minor damage due to penetration of steam/condensate into the floor and walls was observed to the buildings in area III. Repairs were carried out after the clean up.

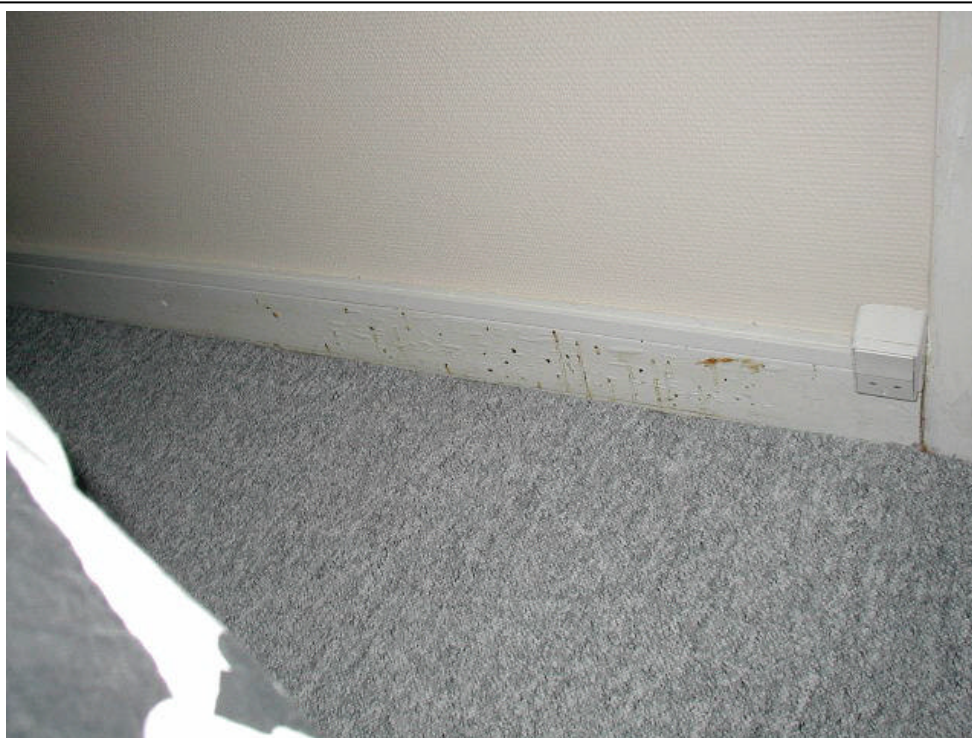
Figur 3.14 Fugt og misfarvning i fodpaneler

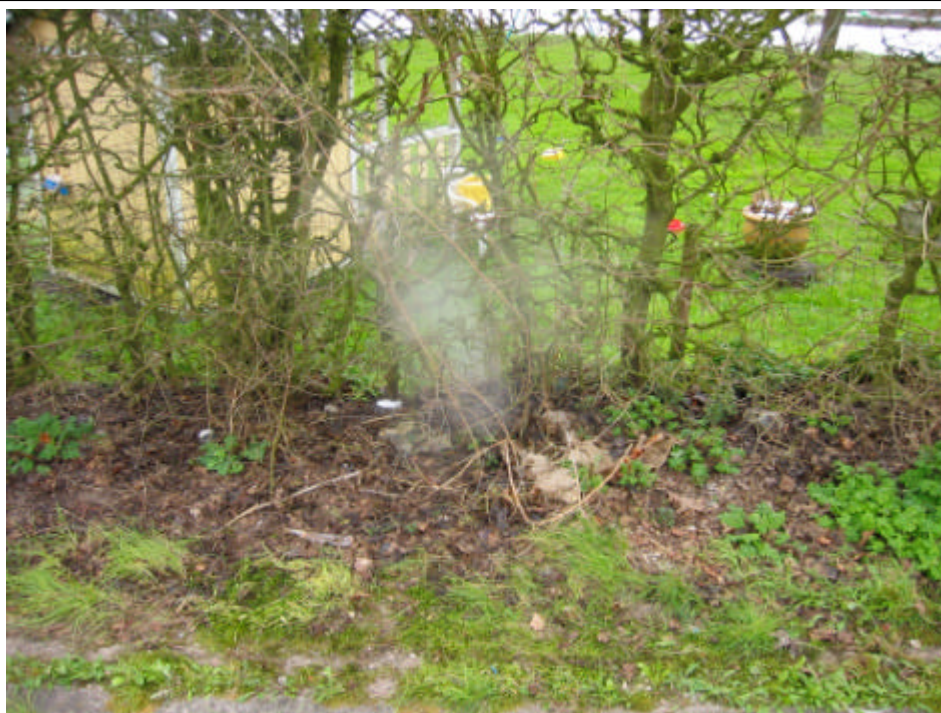
Figur 3.16 Damp strømmer op fra jorden via hækens rodsystem
