Miljøprojekt Nr. 608 2001

Algedugen - et alternativ til bundmaling ?

Steen Olsen
Olsen Design ApS

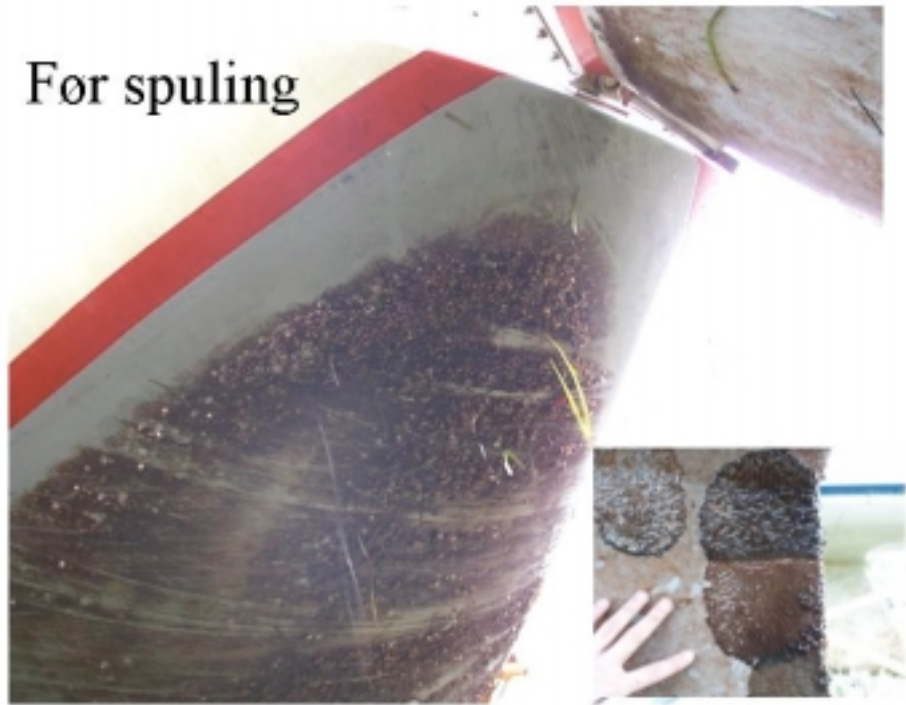
For spuling

Som billederne viser, er der liv i de tidligere omtalte områder. Der kunne konstateres rurer under agterskibet og ved kølens overgang til skroget.

Derimod kunne det konstateres at metoden med at trække et tov under bunden ikke havde nævneværdig effekt - man kan se enkelte mærker efter tovet på billederne efter optagningen.
