1 Raft-test i Danmark 2009

1 Paneltest i Oman 2011

1 Bundmalingstest på lystbåde i 2010

1 Raft-test i Danmark 2010

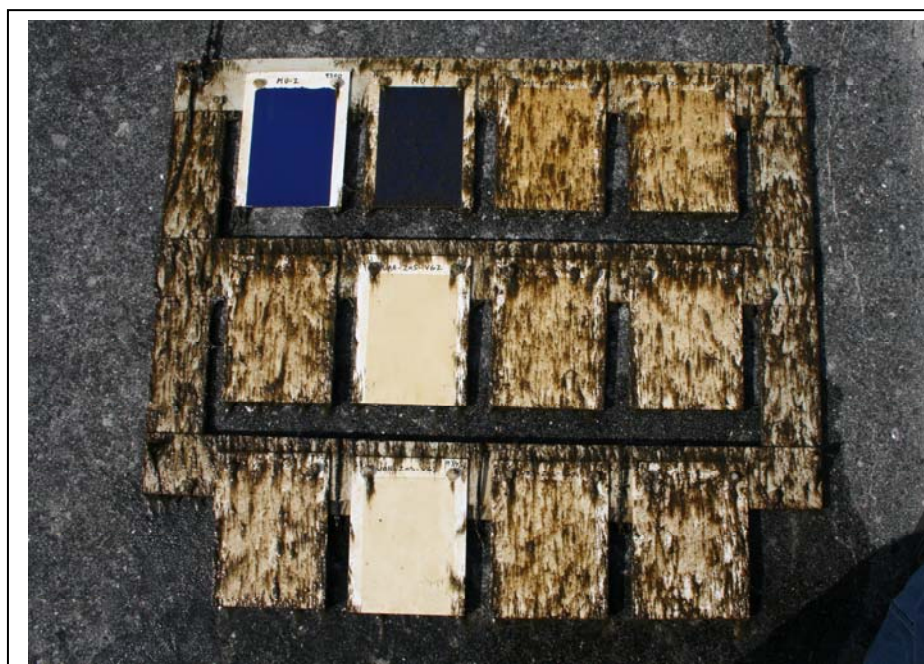
Figur 1.1. Paneler der har været eksponeret i Jyllinge havn i 6 uger. Billedet er taget 16. juni. Det kan ses at MU2 er pænt ren, men uden zinkpyrithione får den algebegrøning og ser mere mørkeblå ud. Til gengæld er der en vandfortyndbar der ser ud til at give gode resultater. Dette er hvor der anvendes indkapsler zinkpyrithione (<0,5 %).

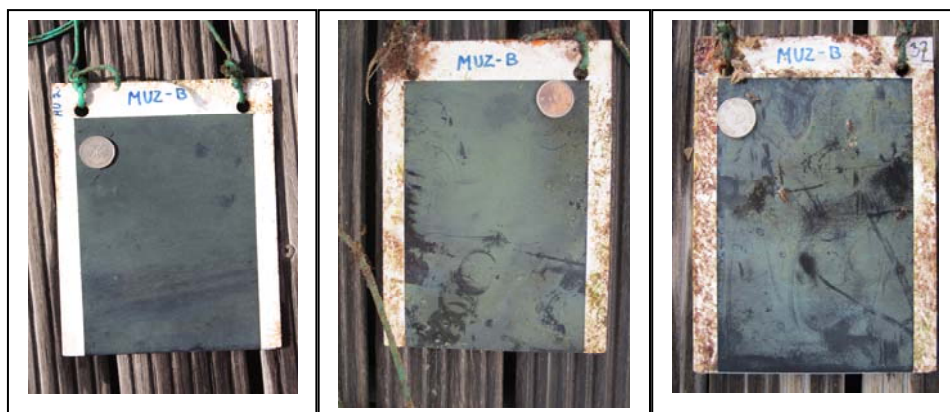
Figur 1.1. MU2 eksponeret i 21, 56 og 88 dage fra venstre til højre. Malingfilmen har en kraftig biofilm men er ellers pæn.

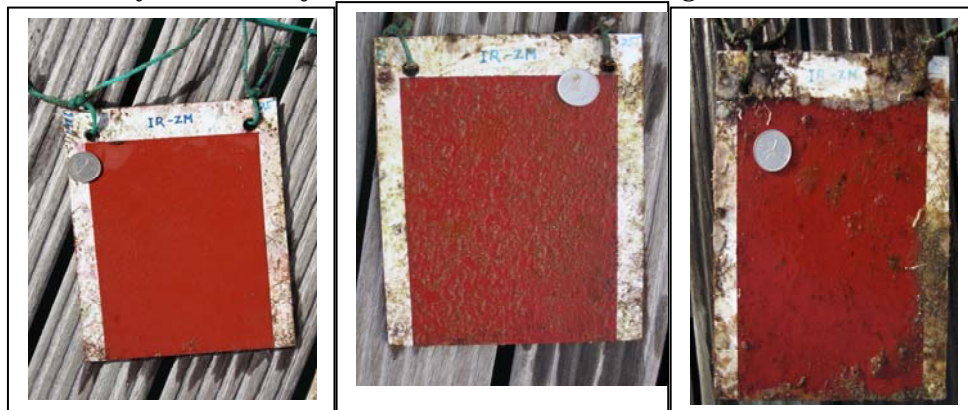
Billede 1.2. Forsøgsprodukt med rødt pigment, aerogel og ZnP. Mængden er 1 vægt-%, hvor 50% er ZnP, i den våde maling. Forsøgsproduktet har været eksponeret i 21, 56 og 88 dage fra venstre til højre. Begroningen består af slim og lidt alger.

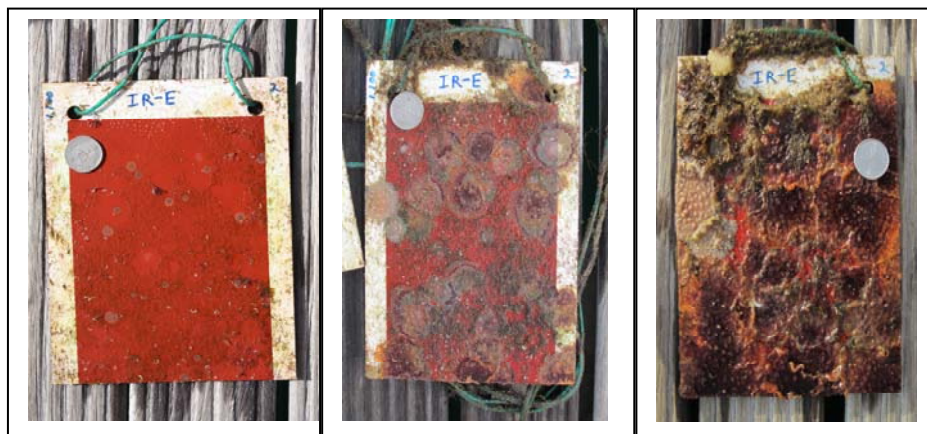
Billede 1.3. Forsøgsprodukt med rødt pigment med en tom aerogel (0,5 vægt-%) i den våde maling. Denne er således biocidfri og har været eksponeret i 21, 56 og 88 dage fra venstre til højre, hvor begroingen bliver kraftigere og kraftigere.

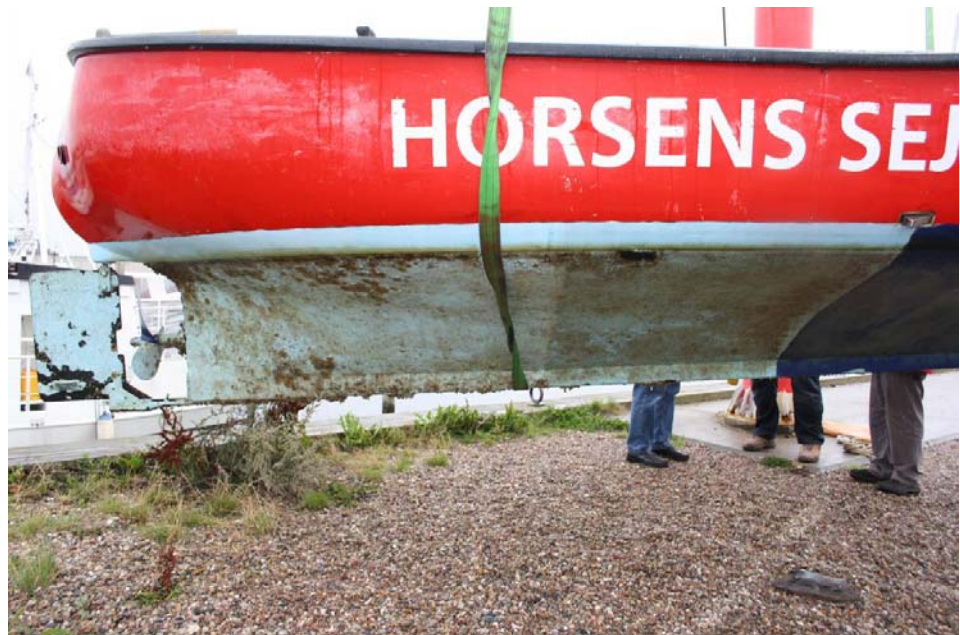
Figur 1.1. Motorjolle i Horsens inspiceret den 12. august. Testmaling 1 (lys) - feltet yderst til venstre, var mest begroet. Foto: Jesper Højenvang.

Båden blev søsat 18. maj og har i gennemsnit sejlet ca. 3 gange om ugen i hele testperioden. Som det fremgår ovenfor var begroningsmængden med hensyn til slim og alger ved 1. inspektion ikke voldsom sammenlignet med referencemalingen. Begge testmalinger var dog begroet med lidt rurer (0-5%) særligt på styrbord side.

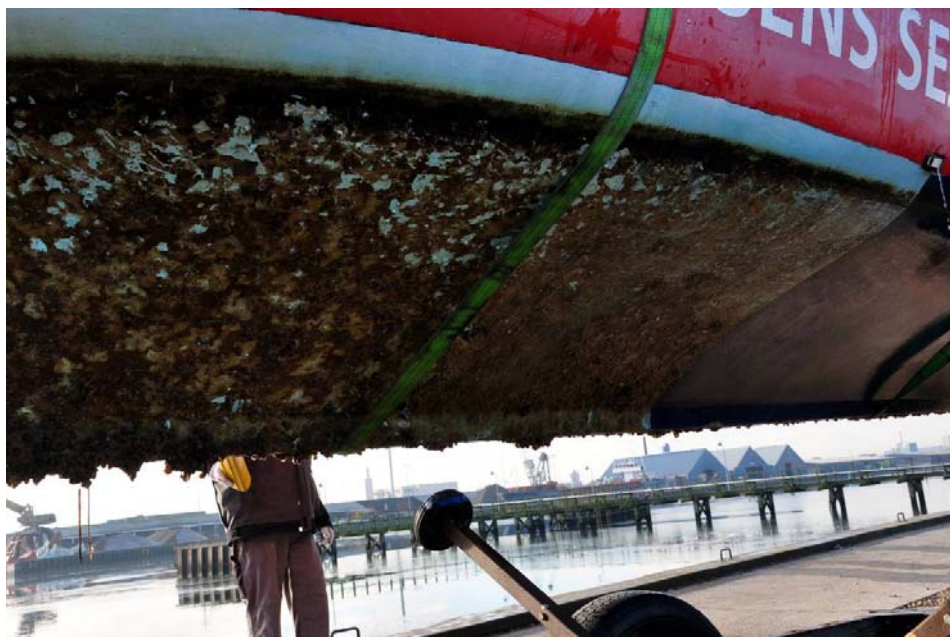
Figur 1.2. Motorjolle i Horsens inspiceret ved optagning i november måned. Begroningsmængden på testmalingerne var, særlig på styrbord side (vist på billedet) kraftig sammenlignet med referencen (yderst til højre) og bestod bl.a. af rurer, Broyzoer samt muslinger. Foto: Carl Gerstrøm.

Ved inspektionen i november var testmalingerne imidlertid væsentligt mere begroet sammenlignet med referencemalingen. På bagbord side var testmalingerne dog mindre begroet. På billedet nedenfor ses det mindst begroede testmalingsfelt ved inspektionen i november (testmaling 2 - bagbord).

Generelt var Testmaling 1 (lys) således mere begroet end testmaling 2 (mørk) og særligt på styrbord side (vestvendt) var begroningen voldsom.

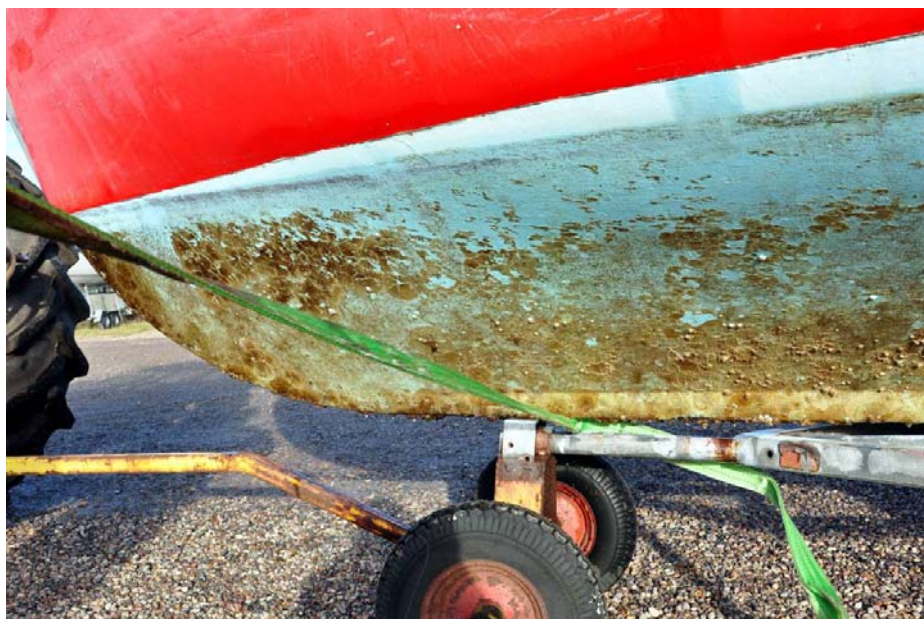
Figur 1.3. Testmaling 2 ved inspektionen i november. Blandt testfelterne var dette felt mindst begroet.

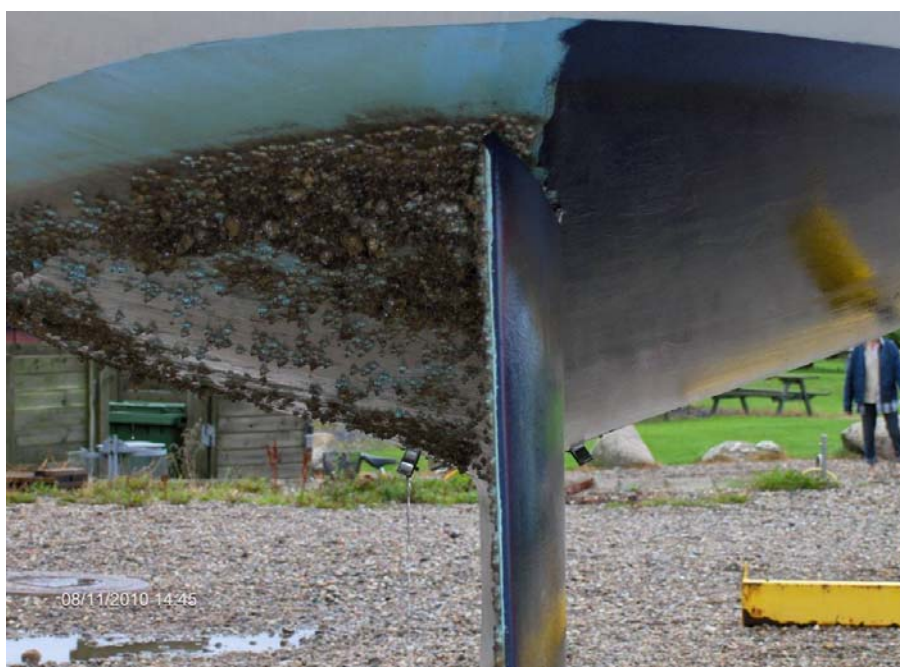
Inspektionen viste da også, at bunden var begroet med rurer. Særlig Testmaling 1 (lys) var begroet med rurer (5-25%), se billedet nedenfor.

Figur 1.4. Sejlbad i Horsens inspiceret den 11. august. Testmaling 1 (feltet til venstre) var mest begroet. Feltet til højre er referencemalingen.

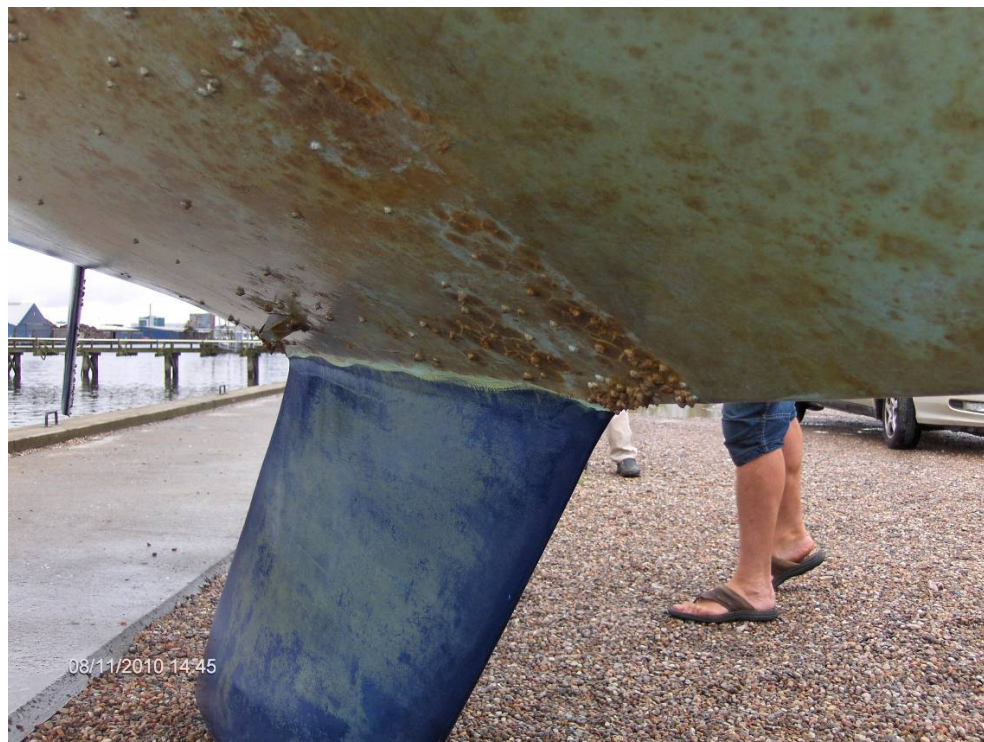
Figur 1.5. Sejlbåd i Horsens inspiceret den 11. august. Der var mindst begroning på styrbord side, hvor testmaling 2 (feltet til højre) kun var begroet med slim og alger. Feltet til venstre herfor er Testmaling 1.

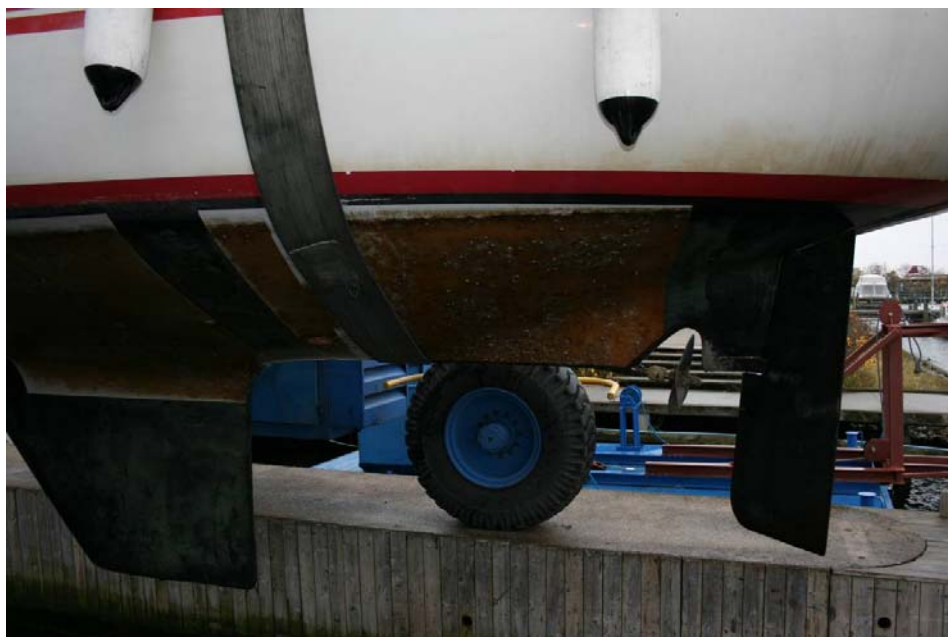
Ved inspektionen i november havde begroningen udviklet sig noget. Testmaling 2 var da kraftigt begroet med bryozoaer (25-50%), mens Testmaling 1 kun var begroet på 5-25% af arealet. Til gengæld var Testmaling 2 mindre begroet med rurer sammenlignet med Testmaling 1. Begroningen med rurer var dog, bortset fra Testmaling 1 på bagbord side, hvor der var ca. 100 rurer, begrænset til omkring 20-40 stk.

Begge testmalinger var ved optagning i november mere begroede end referencemalingen.

Figur 1.6. Inspektion af sejlbad i Jyllinge den 2. november bagbord side. Feltet til venstre er malet med Testmaling 2 og feltet til højre med Testmaling 1. Det øvrige skrog er påført referencemaling der som det fremgår er mindre begroet end testmalingerne. Foto Jesper Højenvang

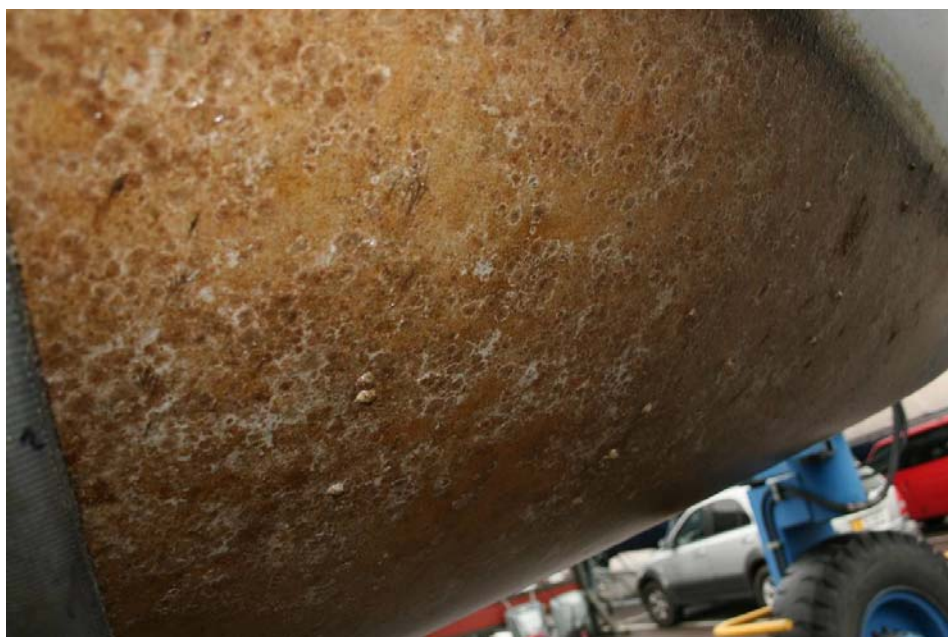
Figur 1.7. Testmaling 2 på styrbord side. Mange broyzoer, men få rurer. Foto: Jesper Højenvang.

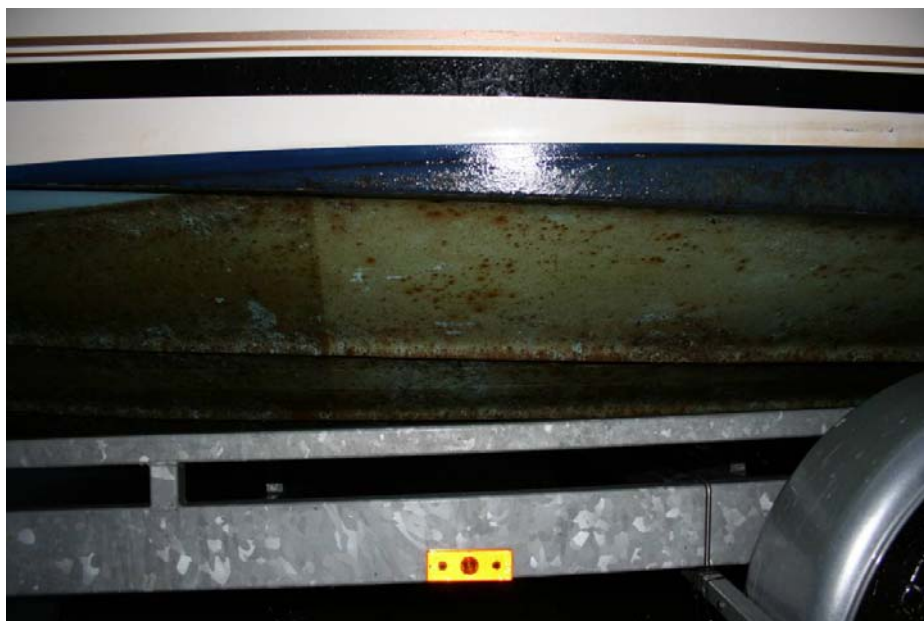
Figur 1.8. Inspektion ved optagning den 27. oktober. Bagbord side (vist på billedet) var mest begroet. Feltet til venstre er Testmaling 2 og til højre ses Testmaling 1.

Motorbåden i Jyllinge var den mindst begroede af testbådene. Det skyldes formentlig dels at den har ligget i vandet i kortest tid dels at den har sejlet hurtigst. Ved høj hastighed vil begroingen i større udstrækning kunne "sejles" af pga. den polering fartens skaber omkring skroget.

Styrbord side der lå mod øst var mindre begroet sammenlignet med bagbord side der lå mod vest.

Testmaling 2 var mere begroet med broyzoer (25-50%) sammenlignet med Testmaling 1, hvor kun 5-25% af arealet var dækket af broyzoer.

Til gengæld blev der ikke observeret rurer på Testmaling 2, mens der på Testmaling 1 sås enkelte rurer.

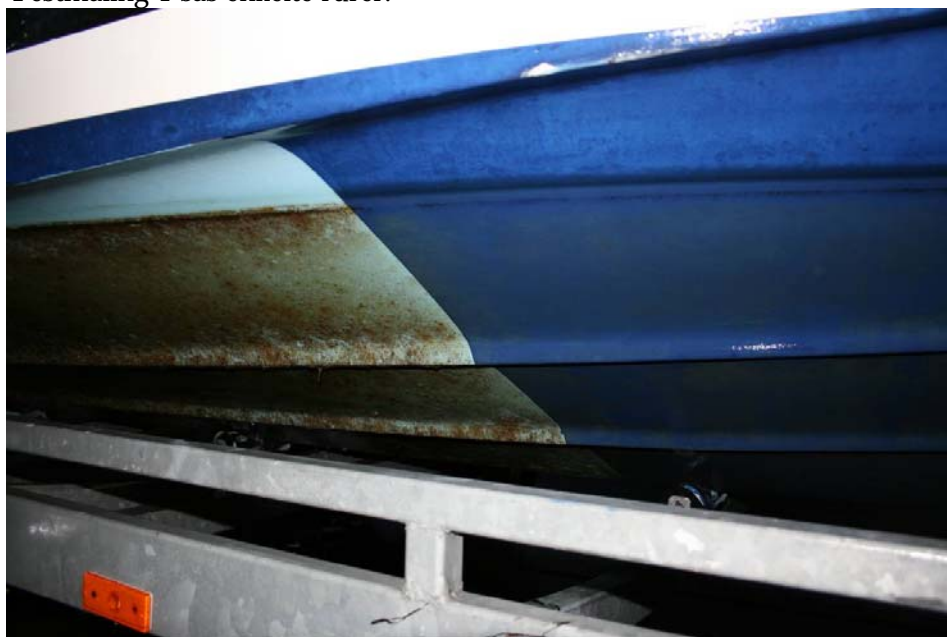
Figur 1.9. Inspektion den 27. oktober. Til venstre ses Testmaling 2 og til højre referencemalingen, der var mindre begroet.

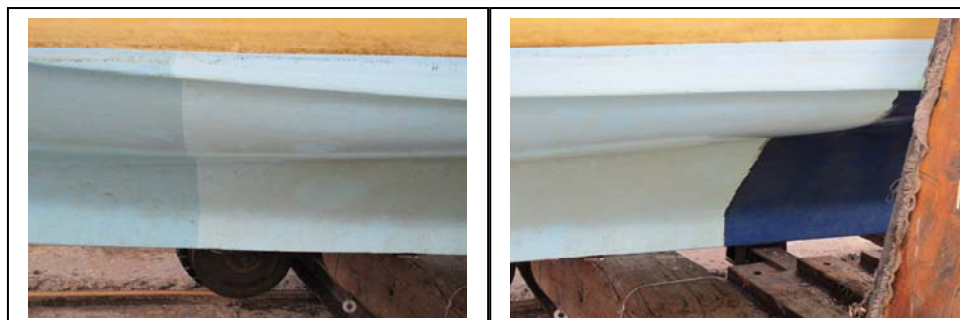
Figur 1.10. Inspektion den 10. september, bagbord side. Til venstre ses Testmaling 2 og 1 og til højre testmaling 1 og referencemalingen. Der kan ikke ses nogen tydelig forskel i begroning på de tre felter. Foto: Eva Wallström.

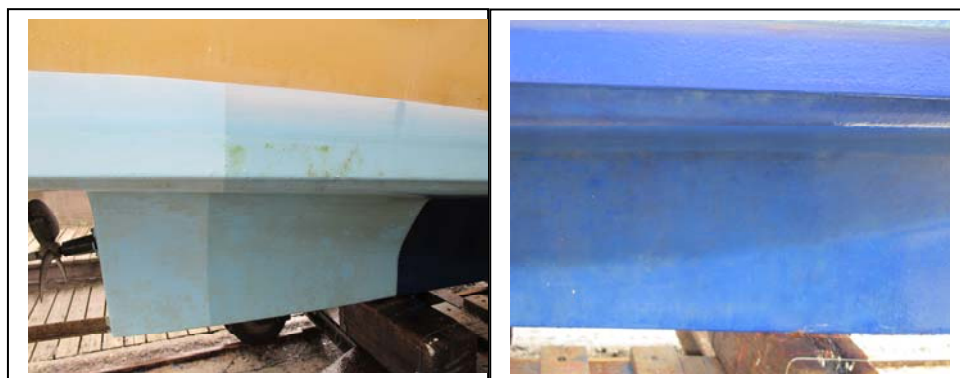
Figur 1.11. Inspektion den 10. september, styrbord side. Til venstre ses primært Testmaling 1 og 2. Til højre ses referencemalingen i solskin, hvilket giver et tydeligere billede af begroningen. Der kan ikke ses nogen tydelig forskel i begroning på de tre felter. Foto: Eva Wallström.

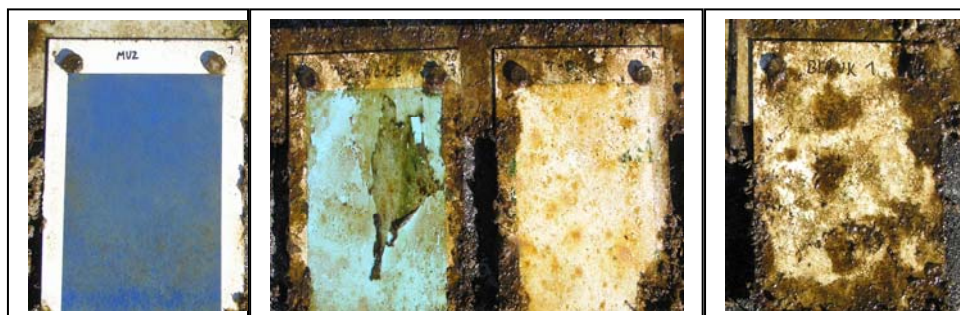
Figur 1.1. Malingerne har været eksponeret i Jyllinge havn ca.3 måneder (2. September). Billedet længst til venstre er referencen MU2. De 2 midterste paneler er forsøgsprodukter med indkapslet Zinc pyrithione < 1 vægt-% i våd maling. Panelet længst til højre er en blank panel. Resultatet for forsøgsprodukterne er på dette tidspunkt rimeligt.

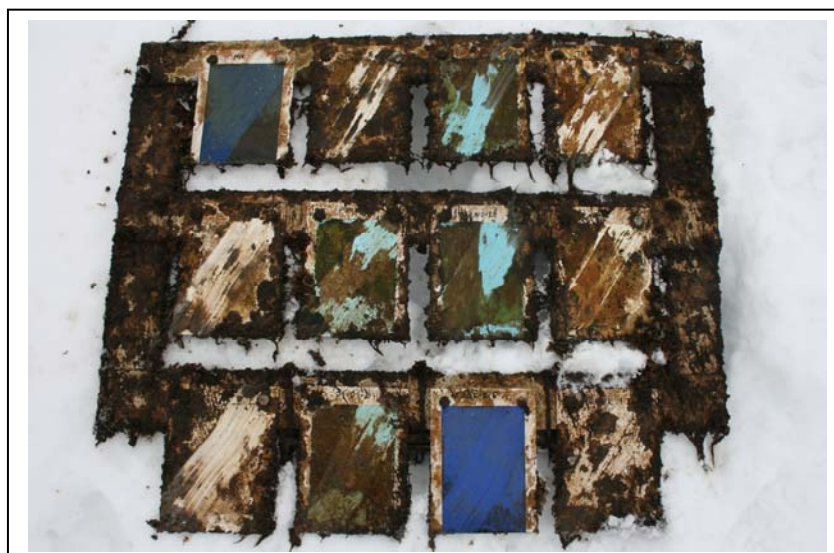
Figur 1.2. Malingerne har været eksponeret i Jyllinge havn ca.6 måneder. Øverste venstre hjørne er referencen MU2. De midterste lyseblå paneler har været brugt til bådtest. Forsøgsprodukterne indeholder indkapslet Zinc pyrithione < 1 vægt-% i våd maling. Blank i nederste højre hjørne. Den blå panel ved siden af det blanke panel er Ref-Z-E. Panelerne med forsøgsmalingerne er nu temmelig begroede.

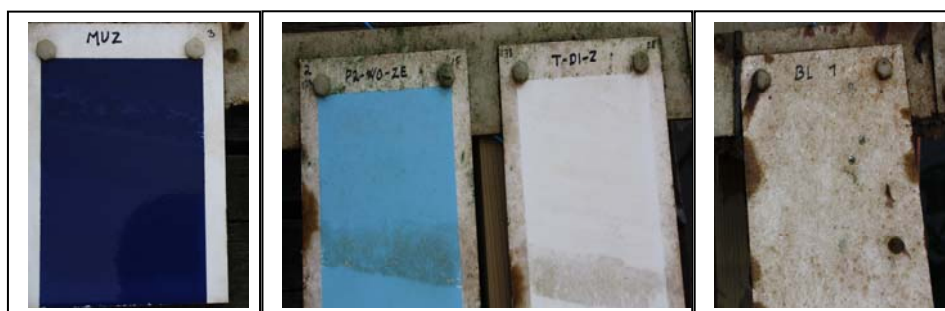
Figur 1.3. Malingerne har været eksponeret i Horsens havn ca.2,5 måneder (august 2010). Billedet længst til venstre er referencen. De 2 midterste paneler er forsøgsprodukter med indkapslet Zinc pyrithione < 1 vægt-% i våd maling. Panelet længst til højre er en blank panel. Resultatet for forsøgsprodukterne er på dette tidspunkt rimelig godt.

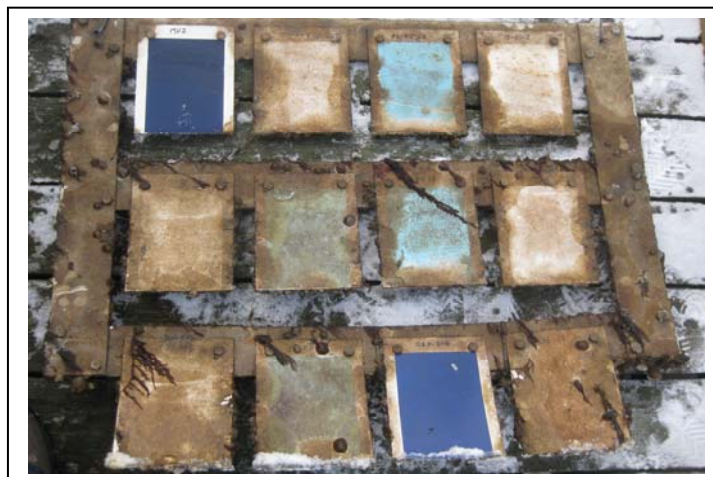
Figur 1.4. Malingerne har været eksponeret i Horsens havn ca. 2,5 måneder (august 2010). Øverst venstre hjørne er referencen MU2. De midterste lyseblå paneler har været brugt til bådtest. Forsøgsprodukterne indeholder indkapslet Zinc pyrithione < 1 vægt-% i våd maling. Blank i nederste højre hjørne. Den blå panel ved siden af det blanke panel er Ref-Z-E. Panelerne med forsøgsmaling er begroede og ret medtagne.

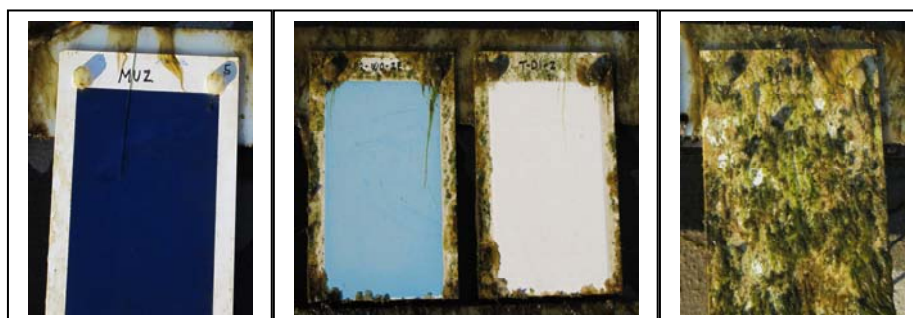
Figur 1.5. Malingerne har været eksponeret i Horsens havn ca. 5 måneder (oktober 2010). Billedet længst til venstre er referencen. De 2 midterste paneler er forsøgsprodukter med indkapslet Zinc pyrithione < 1 vægt-% i våd maling. Panelet længst til højre er en blank panel. Resultatet for forsøgsprodukterne er på dette tidspunkt godt.

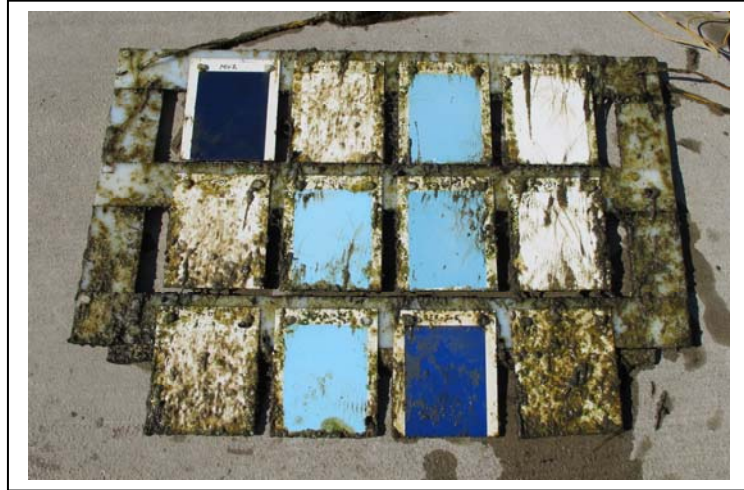
Figur 1.6. Malingerne har været eksponeret i Svanemøllen havn ca. 1 år (frem til maj 2011). Øverste venstre hjørne er referencen. Panelet i modsatte hjørne er blankt. De midterste lyseblå paneler har været brugt til bådtest. Forsøgsprodukterne indeholder indkapslet Zinc pyrithione < 1 vægt-% i våd maling. Blankt i nederste højre hjørne. Den blå panel ved siden af det blanke panel er Ref-Z-E. Resultatet for de midterste paneler med forsøgsmaling ser godt til rimeligt ud.

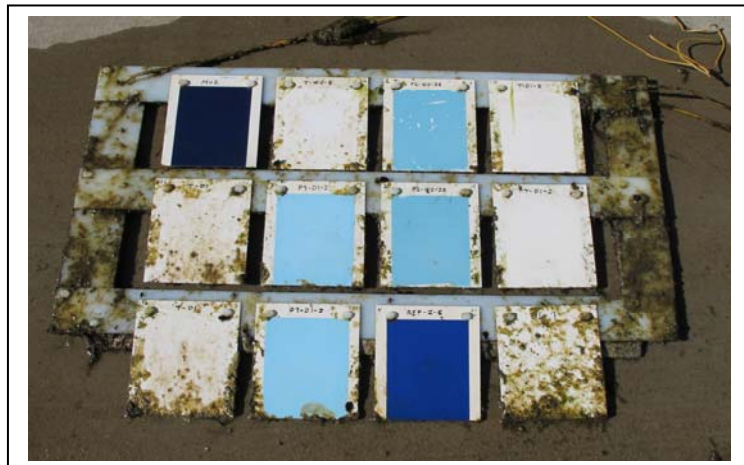
Figur 1.7. Malingerne har været eksponeret i Svanemøllen havn ca. 1 år (frem til maj 2011). Dette billede er taget efter afspuling med hanevand. Resultatet ser for de midterste paneler ser fortsat rimeligt ud. Dog er overfladen bedre for de blå til venstre.

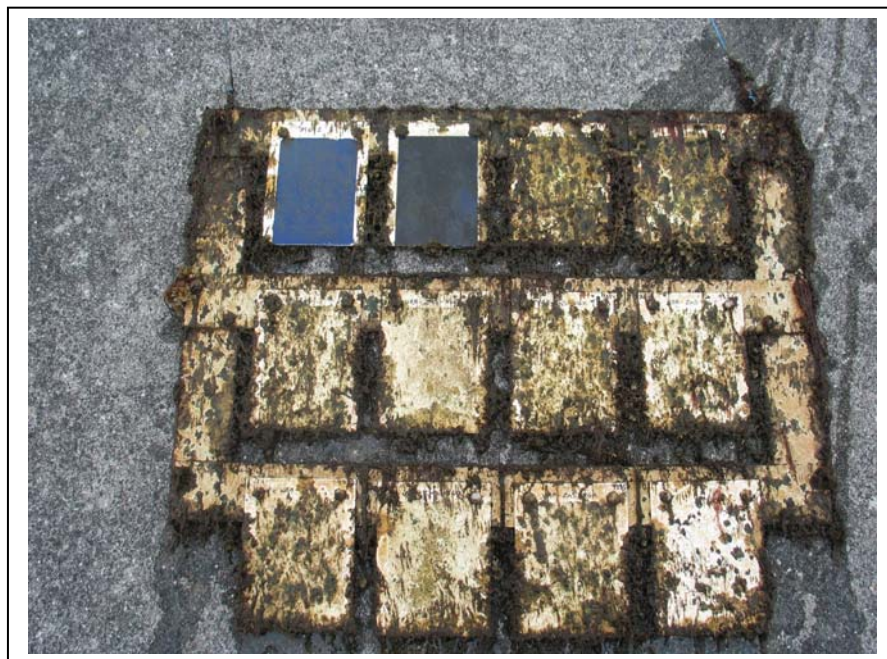
Figur 1.2. Paneler der har været eksponeret i Jyllinge havn knap 6 måneder. Billedet er taget 23. oktober. Referencen Mille Ultimate med zink-pyrrithione er fortsat god. Samme maling uden Zinkpyrrothione udviser begroning og ser derfor mere mørkeblå ud. Den vandfortyndbar alkyd/akryl maling der tidligere på sæsonen var pæn er nu begroet.

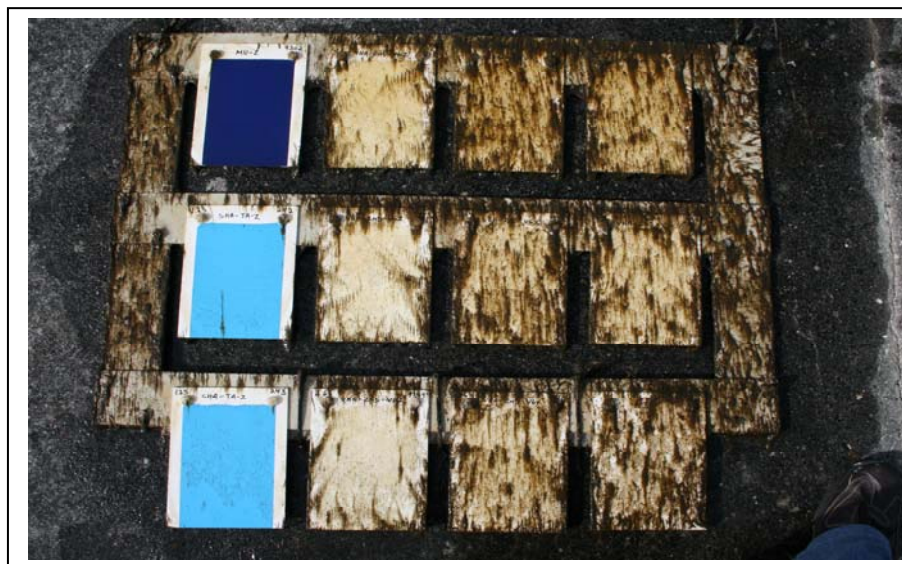
Figur 1.3. Panelerne har været eksponeret i Jyllinge havn i 6 uger 2009. Billedet er taget 16. juni. Reference er som den skal ren. De lyseblå er ligeså rene som referencen. Kolonne 2 udviser en vandfortyndbar harpiks/akryl maling med gel der indeholder Zinkpyrrithione i små mængder, men malingens overflade er ikke optimal.

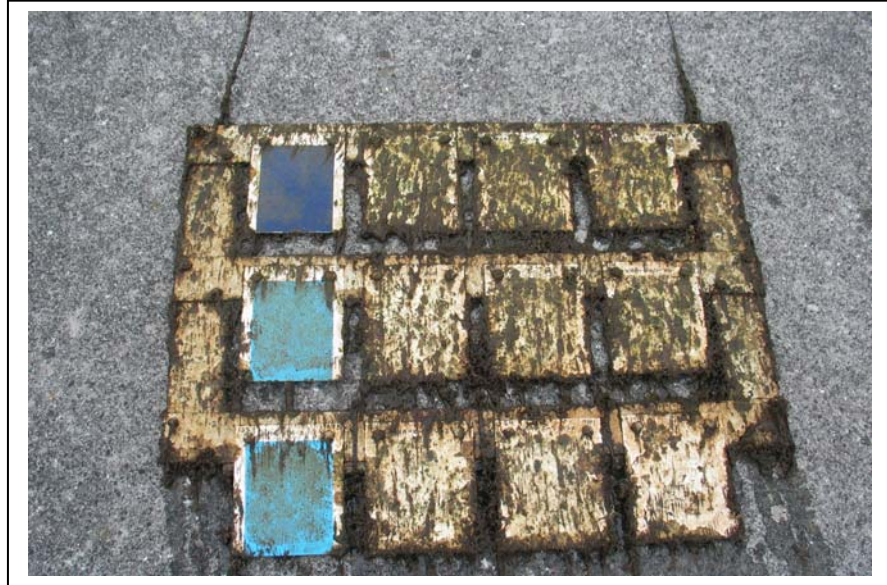
Figur 1.4. Panelerne har været eksponeret i Jyllinge havn knap. 6 måneder. Billedet er taget 23. oktober. Referencen har et slim/algelag. De lyseblå svarer til referencen i forhold til begroning. De vandfortyndbare malinger er mere begroet.

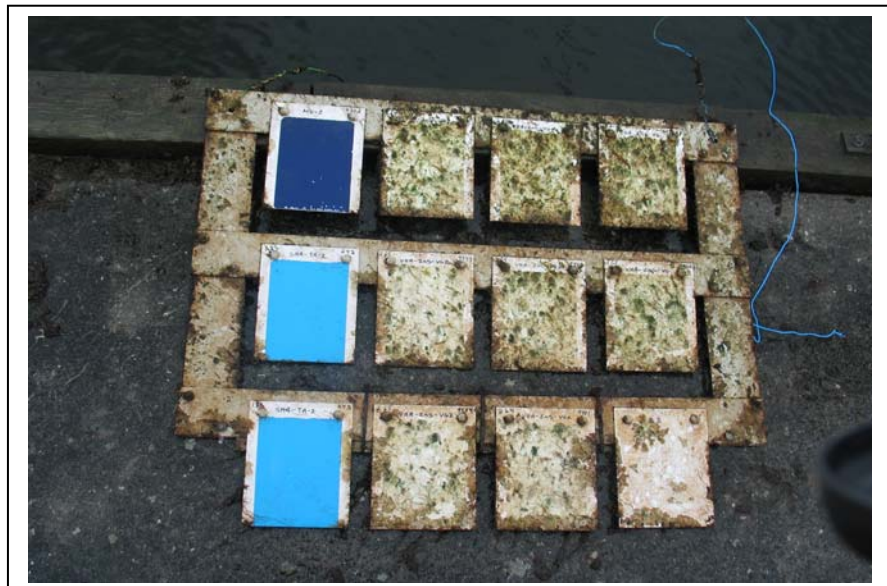
Figur 1.5. Panelerne har været eksponeret i Jyllinge havn knap. 6 måneder. Billedet er taget 23. oktober, men efter spuling med vand. Reference og de lyseblå malinger er rene.

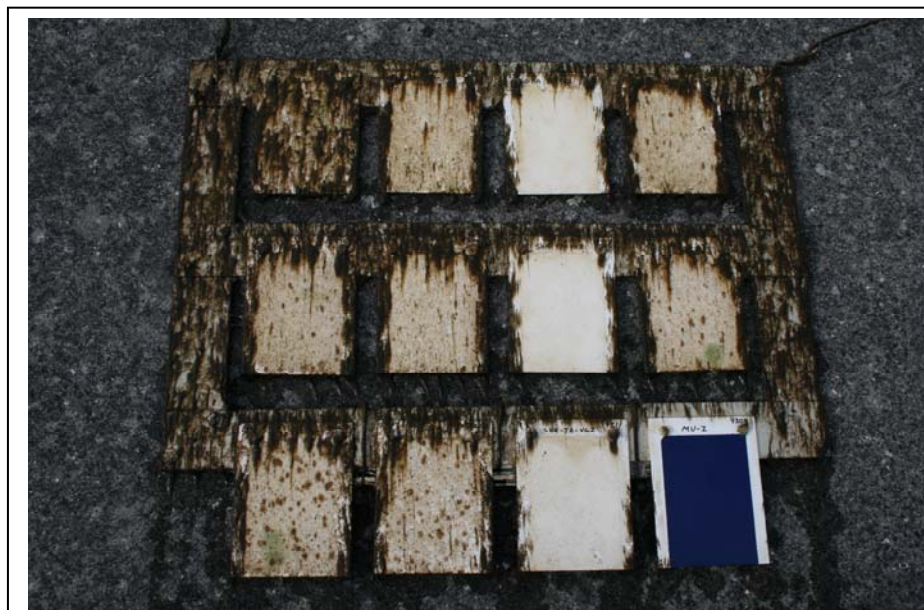
Figur 1.6. Paneler eksponeret i Jyllinge havn i 6 uger 2009. Billedet er taget 16. juni. Reference er som den skal ren. Den tredje kolonne viser en solventbaseret der indeholder gel med Zinkpyrrthione.

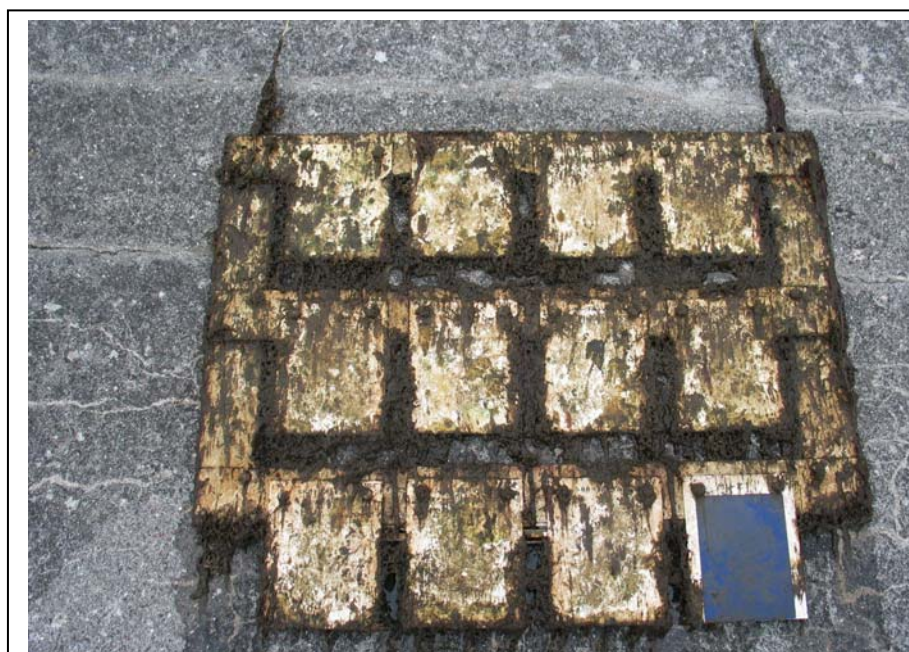
Figur 1.7. Panelerne har været eksponeret i Jyllinge havn knap. 6 måneder. Billedet er taget 23. oktober, Referencen har et slim/algelag. Den tredje kolonne har tilsvarende slim/algelag, men det sidder mere fast..

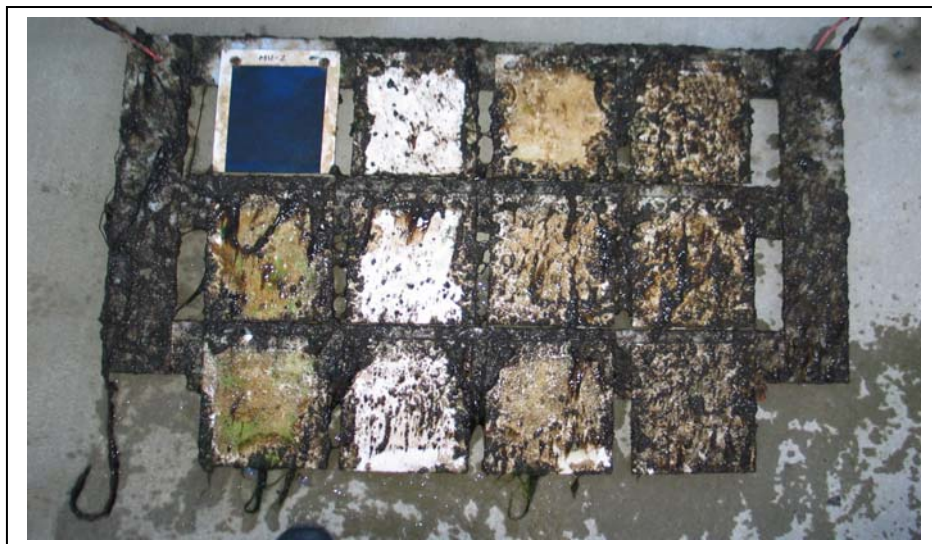
Figur 2.1. Paneler der har været eksponeret i Svanemøllen havn i ca. 5 måneder. Referencen MU2 er rimelig god. Kolonne 2 er den bedste af forsøgsprodukterne.

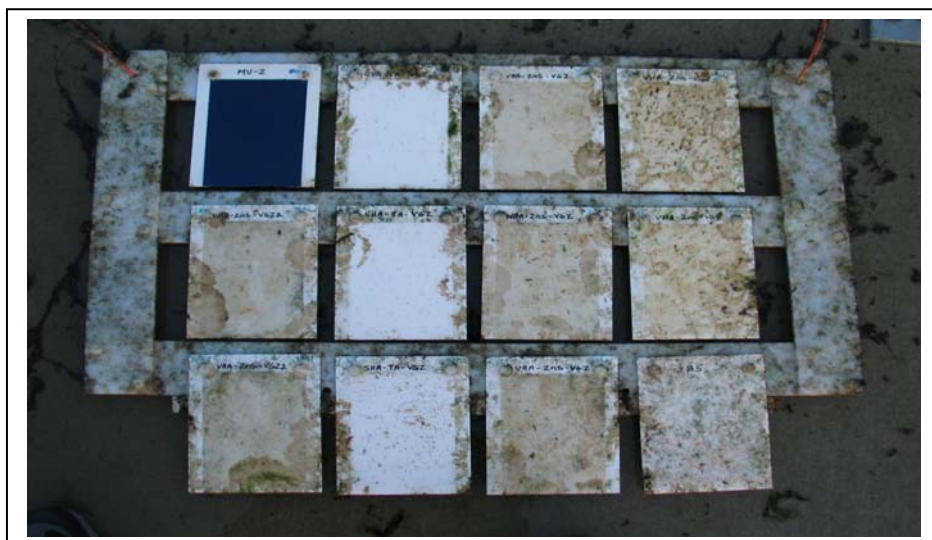
Figur 2.2. Paneler fra billede 2.1 efter spuling med vand. Referencen Mille Ultimate med Zinkpyrrithione er god. De to øverste paneler viser MU2 samt en solventbaserede maling (SB) med gel der indeholder Zinkpyrrithione.

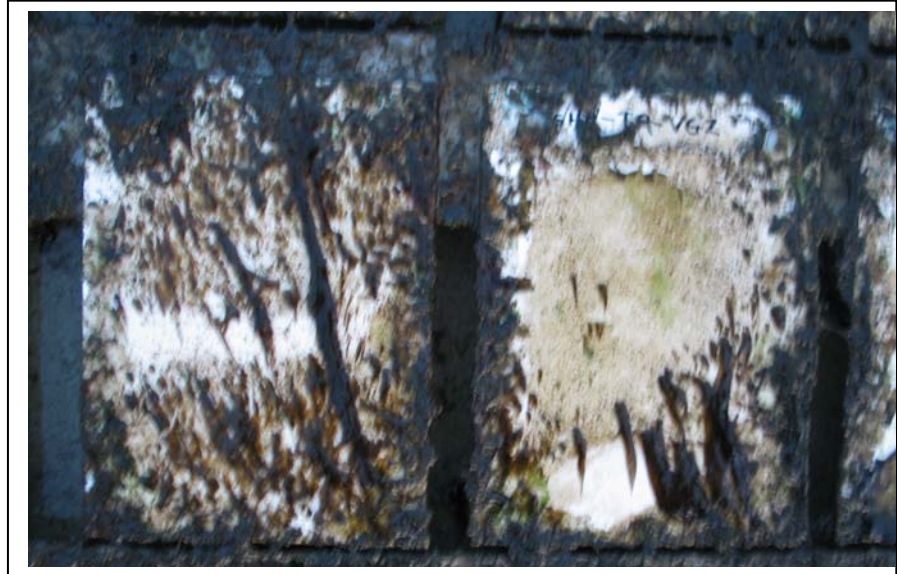
Figur 2.3. Paneler der har været eksponeret i Svanemøllen havn i ca. 5 måneder. Panelet til venstre indeholder gel hvor ZnP er udenfor. Panelet til højre gel med indkapslet ZnP. Der er en kvalitativ forskel i begroning. De hvide streger er kontrol af om begroningen sidder fast med en finger.

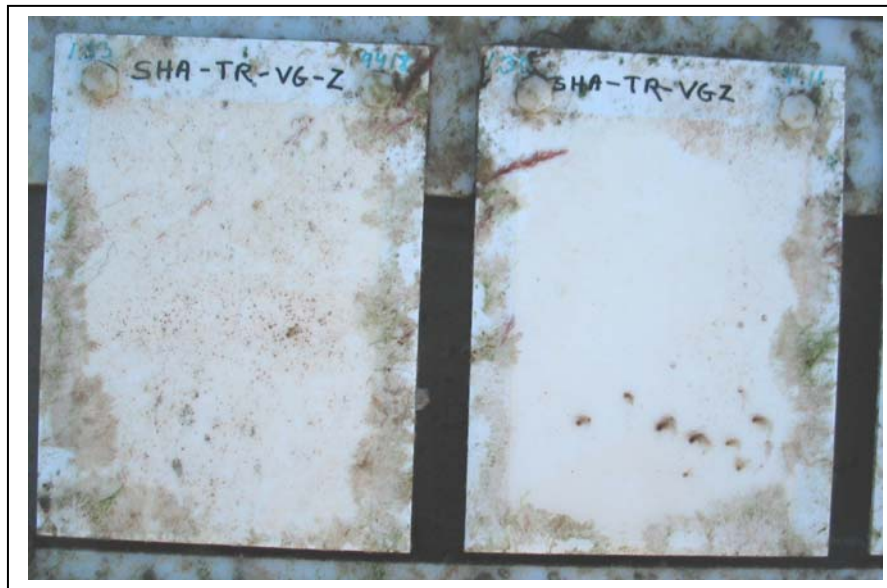
Figur 2.4. Paneler fra figur 2.3 efter spuling med vand. Panelet til venstre indeholder gel hvor ZnP er udenfor. Panelet til højre gel med indkapslet ZnP. Der er fortsat en kvalitativ forskel i begroning.
