Nedrivning af bygningskonstruktioner og genanvendelse af nedrivningsprodukter

Bilag 3: Nedrivning af Århus Dampvaskeri

Oktober 1988

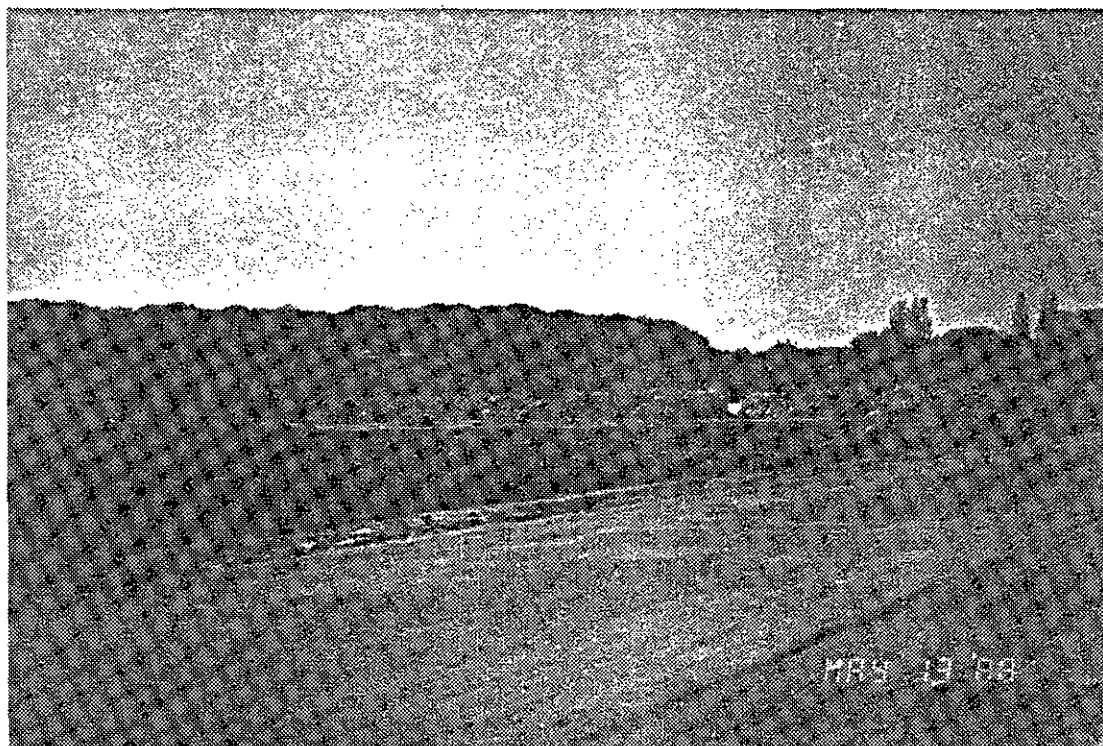
Foto nr. 5
Brokkedepot ved Tangkrogen

De rene brokker, bestående af tegl, beton og slaggebeton samt mindre mængder gasbeton/Siporex er i perioden 05-09 - 05-27 tilkørt mellemedeponi i Tangkrogen. I alt er tilkørt 143 læs. Under knusning har knuseanlæggets vægt registreret 2.700 tons nedknust materiale, hvilket svarer til 19 tons pr. læs. Da der er kørt med 4-akslede vogne samt enkelte 5-akslede, er de 19 tons vurderet til at være meget sandsynligt.

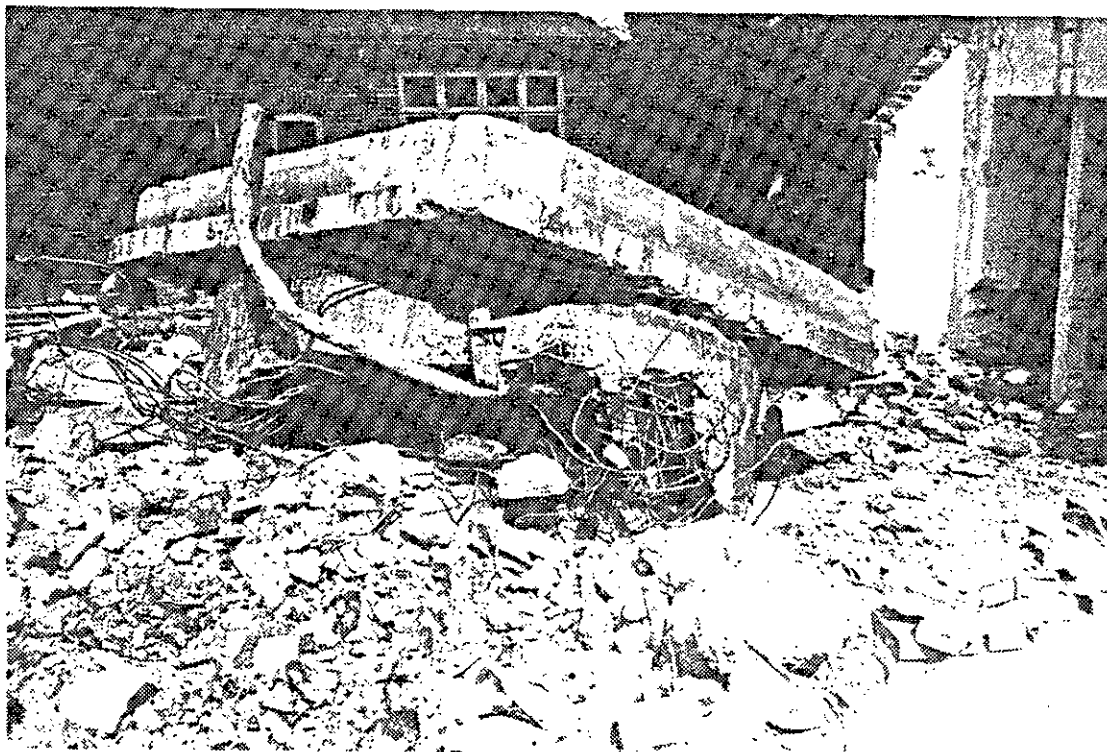
Foto nr. 6
Kraftigt armeret beton

Specielt kraftigt armeret beton samt brokker fra kørevej opgravet efter knusningen var afsluttet er tilkørt Nordhavnen. I alt er her deponeret 407 tons.

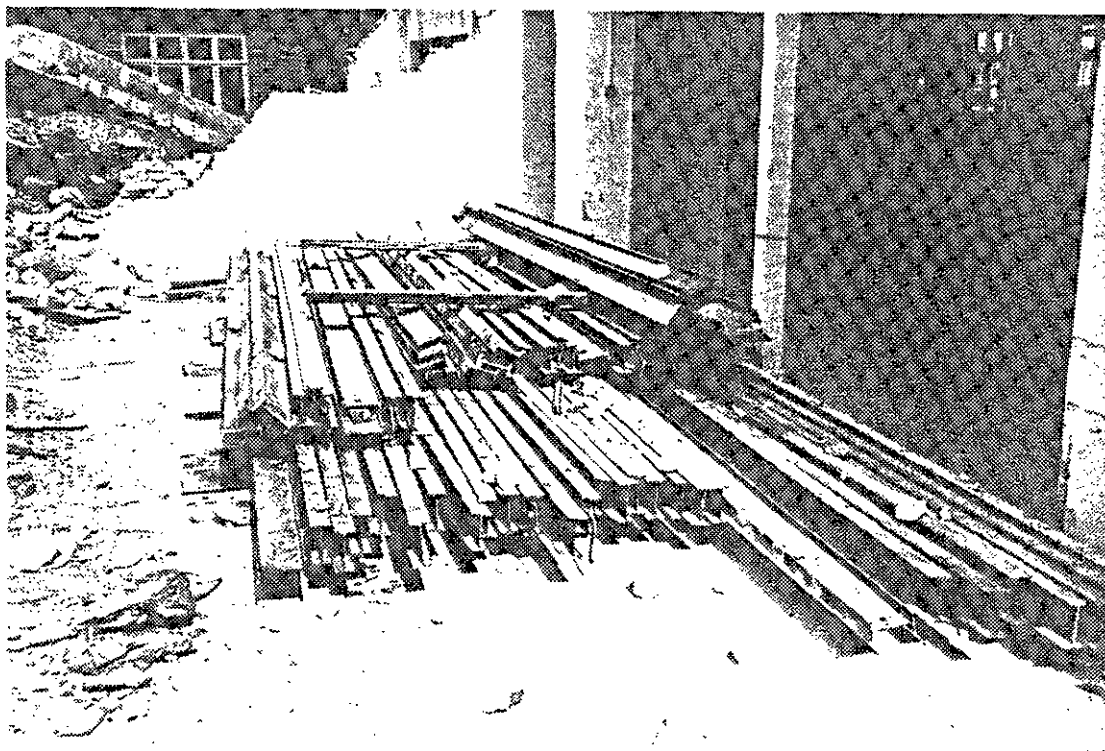
Foto nr. 8
Brugsjern

Der blev udtaget 14,7 tons profiljern, der sammen med el-kontakter, kabler, radiatorer og 2 stk. olietanke blev kørt til lager.

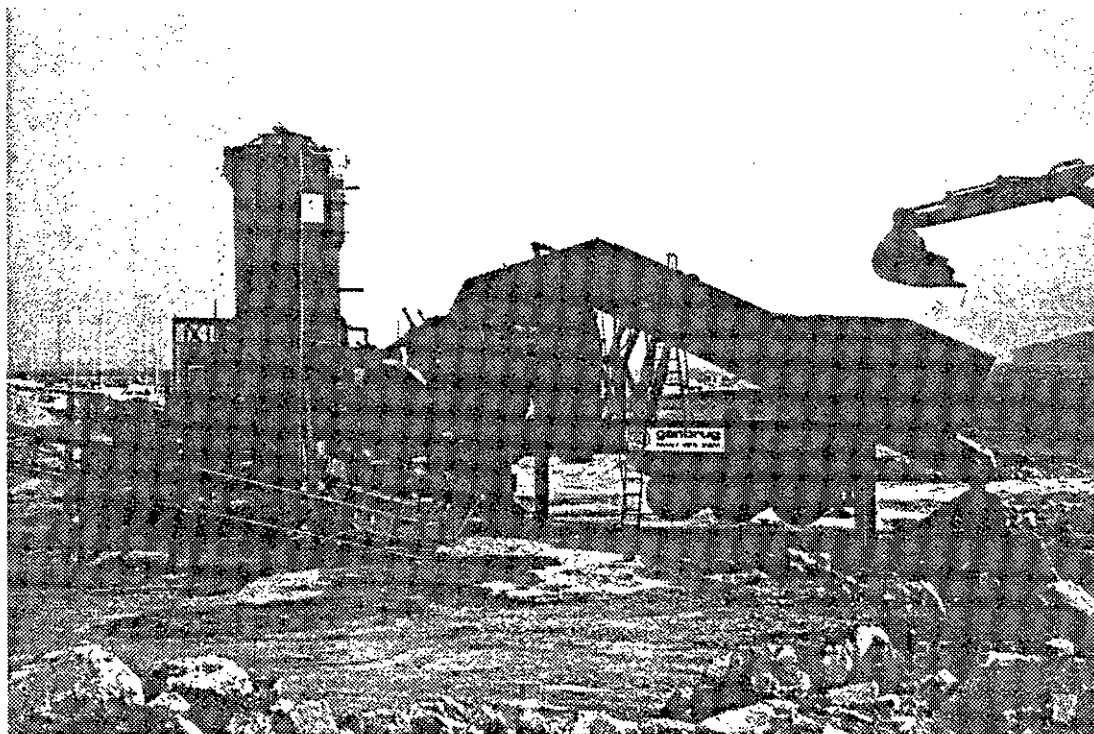
Foto nr. 11
Mobilt knuseanlæg

Anlægget er et mobilt slagknuseranlæg af typen COMBI-SCREEN DANREC, leveret af Vedbysønder Maskinfabrik A/S.

Til begrænsning af støvemissionen fra anlægget er dette forsynet med støvafsugning, der bliver filteret i et Vetyfon dysefilter.

Det var aftalt, at anlægget skulle være forsynet med støvfilteret og overbåndsmagneten til frasortering af jernskrot.

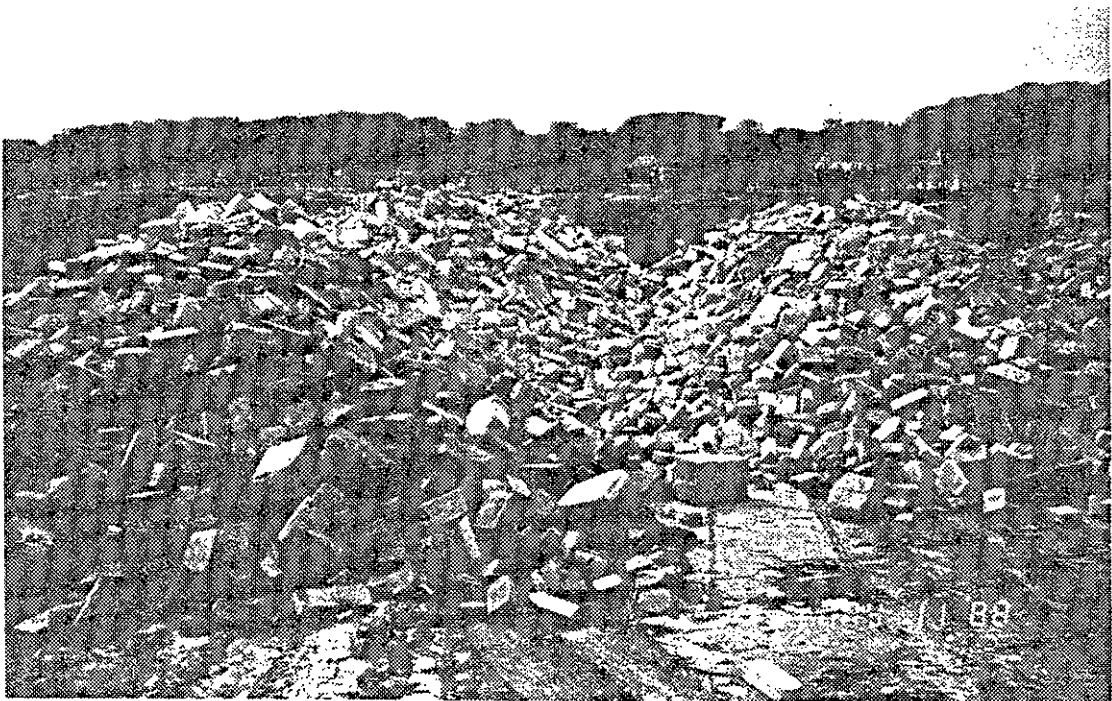
Foto nr. 12
Rene teglbrokker

I alt blev der holdt ca. 200 tons "rene teglbrokker" adskilt fra andre brokker, og heraf blev 60 tons overtaget af Dansk Vejbeton A/S. Der forventes at foreligge analyseresultater o.lign. ultimo 1988.

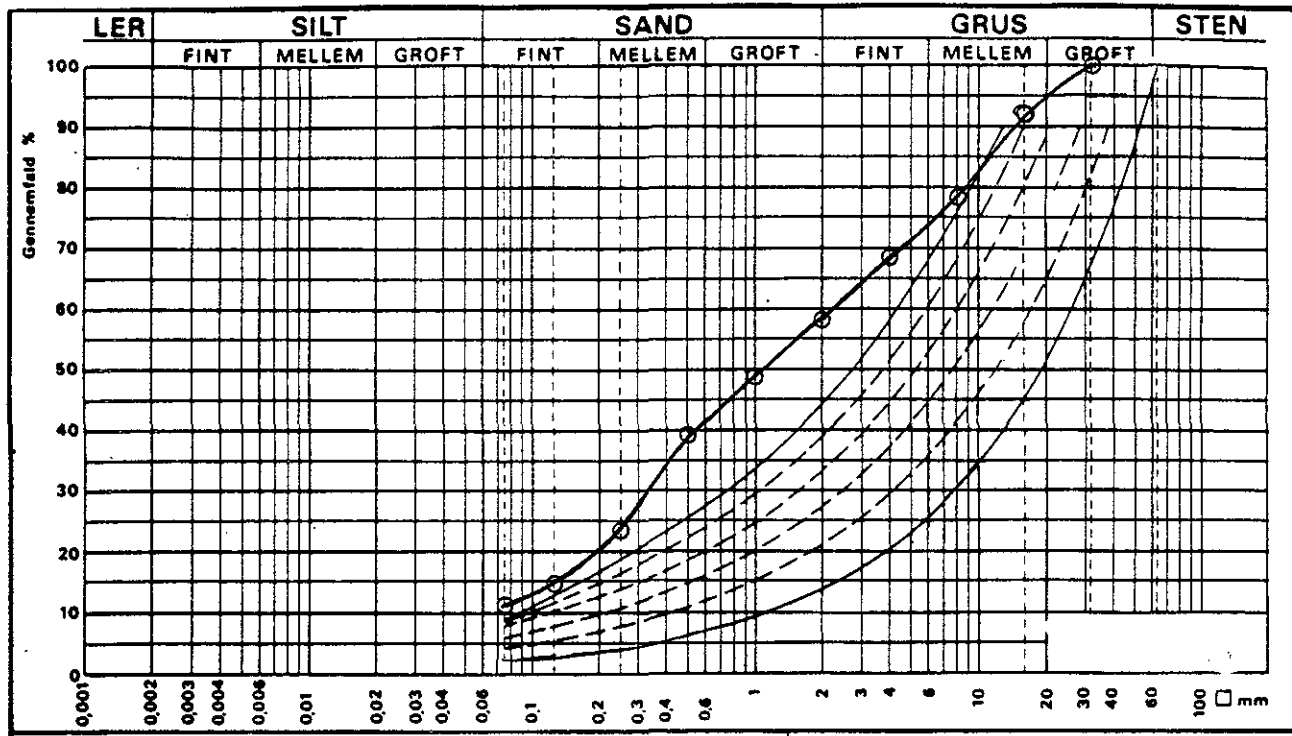
JORDART: SAND, fin-grovkornet, stærkt gruset, let muldblandet, med talrige beton- og teglstykker, kalkholdig, fyld, recent

Kurvesignatur					
Boring nr.					
Prøve nr.	P 3				
Dybde/kote					
Uensformighedstal $U = d_{60} : d_{10}$	38,0				
Sandækvivalent $SE = 100 \times h : H$ %					
Jordart	Nedknust byggeaffald				
COWIcon sult Rådgivende Ingeniører AS		Cowiconsult sag nr. 15487			
		Sags navn: DEMONSTRATIONSPROJEKT FREDERIKSBERG VEST, ÅRHUS			
Dato / Init	Borearbejde	8.06.10 fsn	PBL	PHT	
		Udarb	Kontrol	Godkendt	
KORNKURVE				Side	Udg
				BILAG NR

Efter knusningen udtog demo-gruppen 3 repræsentative prøver af det nedknuste materiale og foretog en sigteanalyse af disse. Kornkurverne for de 3 analyser er angivet på bilag 5. Karakteristisk for de 3 prøver er, at de i forhold til stabilt grus indeholder større mængder af de fine fraktioner.
