Arbejdsrapport fra Miljøstyrelsen

Nr. 41 1993

**Anvendelse af nedknust tegl og
beton som fyld i ledningsgrave**

**Dokumentation af tekniske egenskaber i
forhold til ledninger og vurdering af
afsætningsmæssige muligheder**

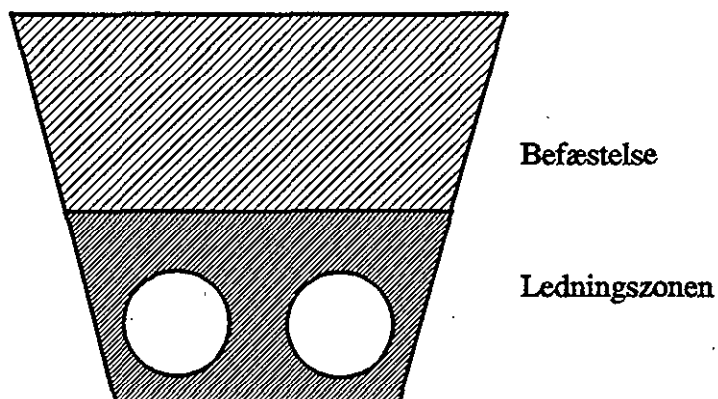
Prøvefeltet er principielt opbygget som vist i nedenstående figur.

Det er kun forholdene i ledningszonen, der er undersøgt og dokumenteret.

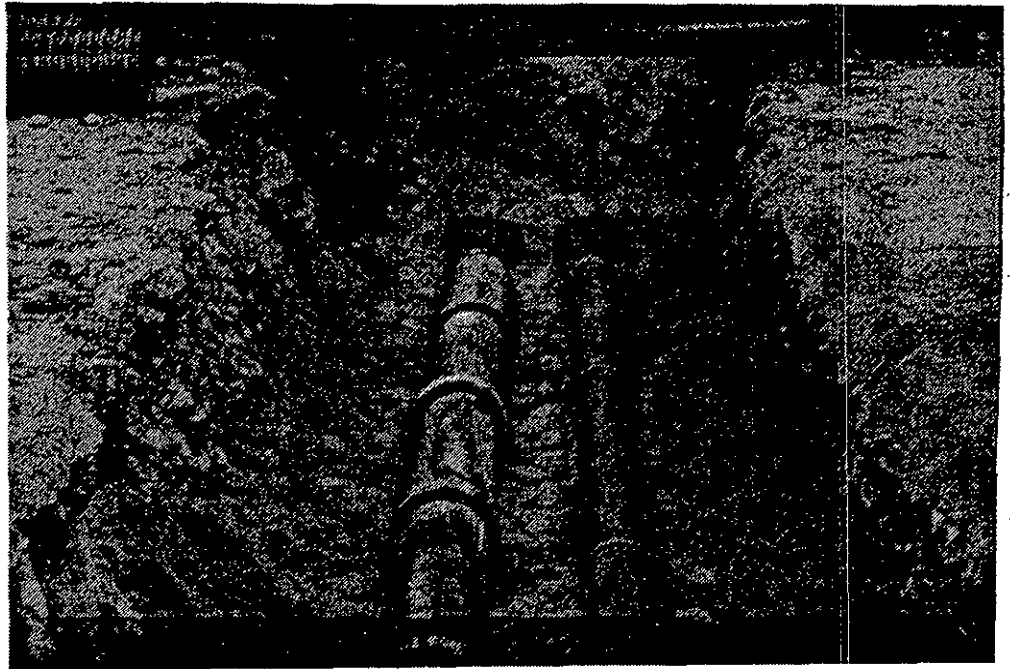
Figur 7

Billedet viser de udlagte PVC- og betonledninger inden udlægning af omkringfyldningsmateriale og inden montering af inspektionsbrønde.

I en afstand af 20 cm fra ledningsgravens sider blev der nedlagt en Ø 200 mm betonledning, og i modsat side blev der nedlagt en Ø 200 mm PVC ledning, se fig. 7.

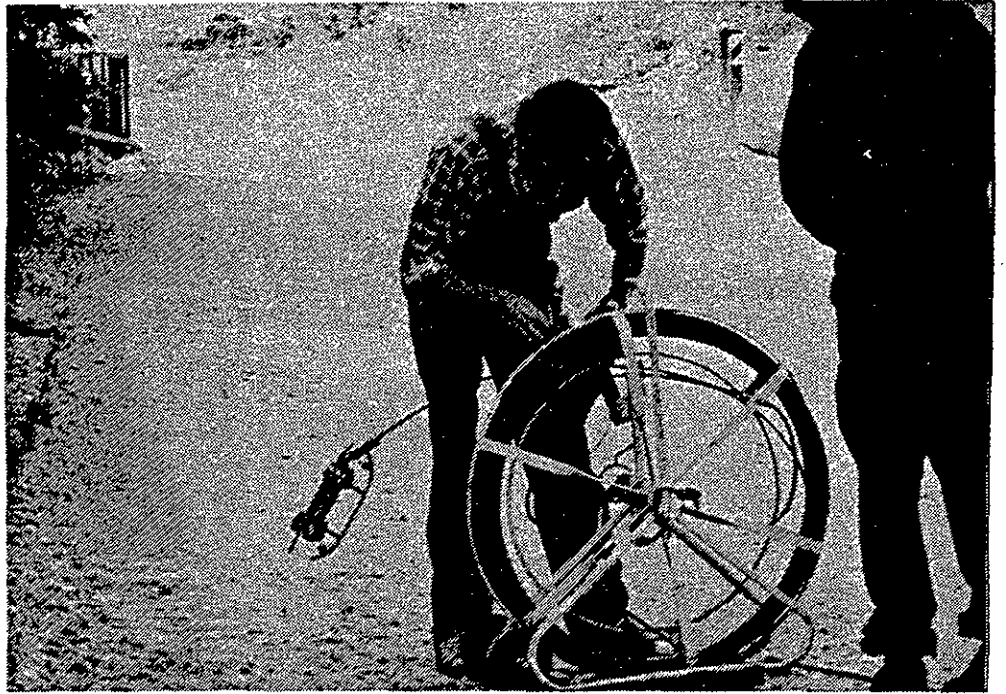
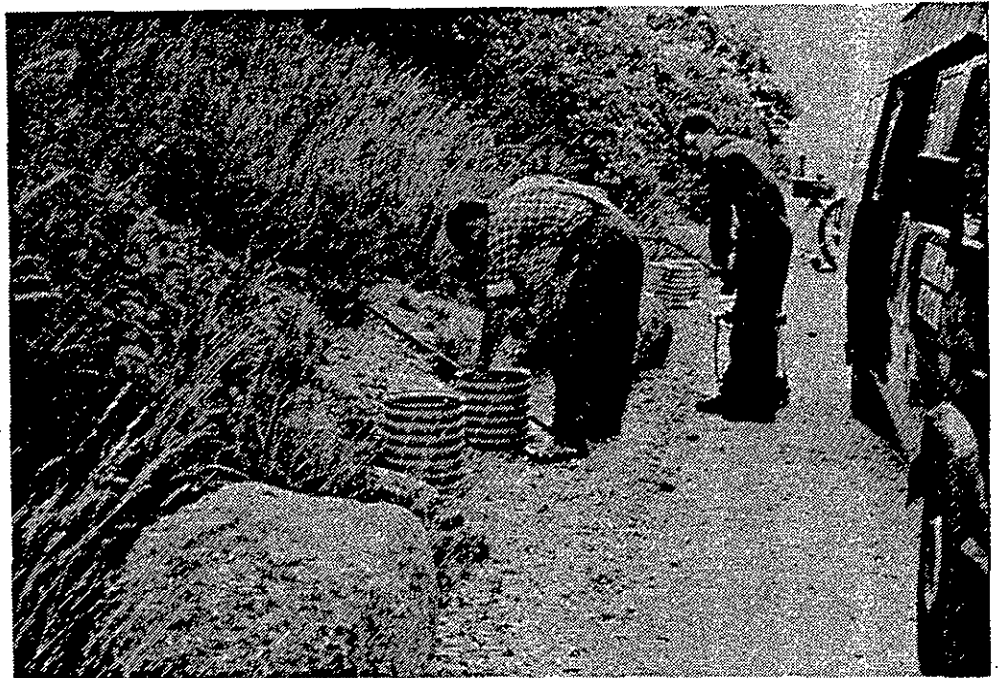
Figur 9 og 10

Billederne viser det anvendte TV inspektionsudstyr før og under gennemførelsen af TV inspektionen.

I juli 1991, 6 måneder efter etableringen af prøvafeltet, blev der foretaget en TV inspektion af ledningerne i prøvafeltet, se fig. 9. Inspektionen blev foretaget for at kunne dokumentere ledningernes tilstand. Årsagen, til at man ventede i 6 måneder, skyldes primært, at man ud fra praktiske erfaringer ved, at revner og deformationer af ledninger allerede viser sig på dette tidspunkt, hvis ledningsarbejdet er dårligt udført, eller hvis de anvendte fyldmaterialer ikke er egnede til formålet.

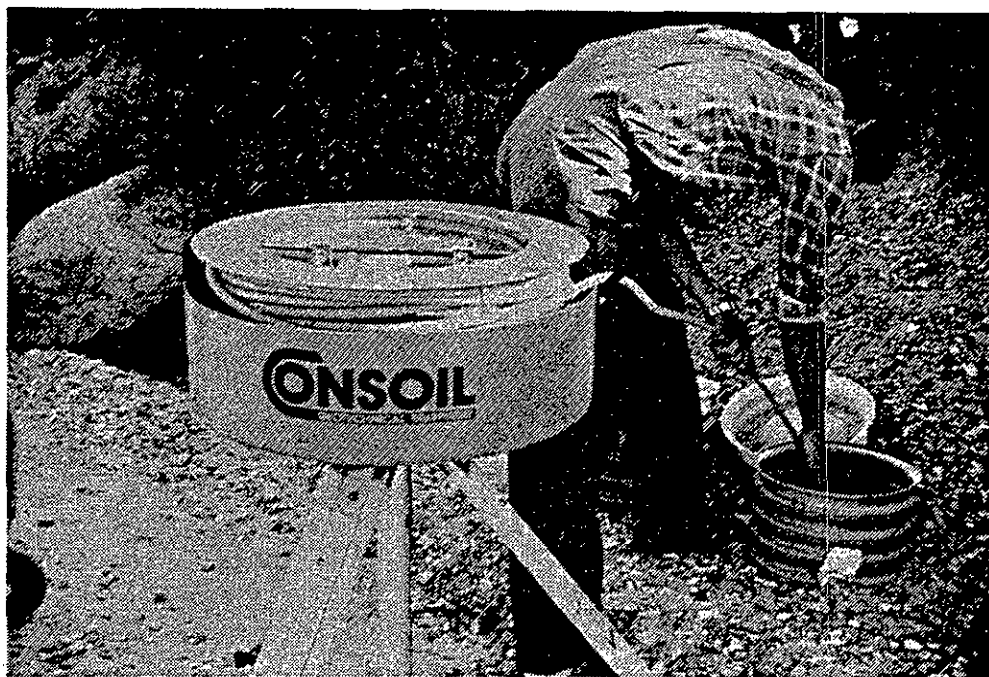
Figur 11

Billedet viser en detalje omkring gennemførelsen af faldmålingerne på prøvefeltet.

For at kunne se, om ledningerne "sætter sig" efter et stykke tid, blev der udført faldmålinger på ledningerne i prøvefeltet efter hhv. 6 måneder og 2 år (samtidig med TV inspektionen). Fig. 9 viser det anvendte udstyr til faldmåling.
