# Arbejdsrapport fra Miljøstyrelsen

Nr. 53 1994

**Genanvendelse af nedknust  
byggeaffald i vejbygning**

**Pilotprojekt, Engbakken, Skibet ved Vejle**

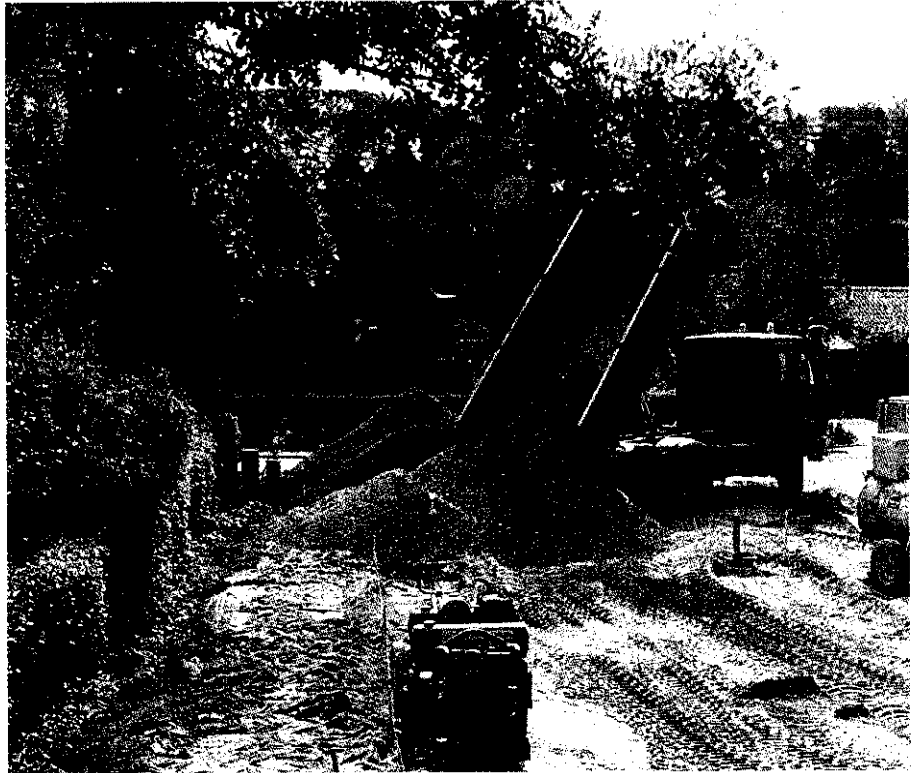
**Foto 1**  
Aflæsning af knust beton på byggepladsen

Materialerne blev aflæsset på den nederste del af vejstrækningen (ved Vardevej), og blev herfra transporteret og udlagt med gummiged.

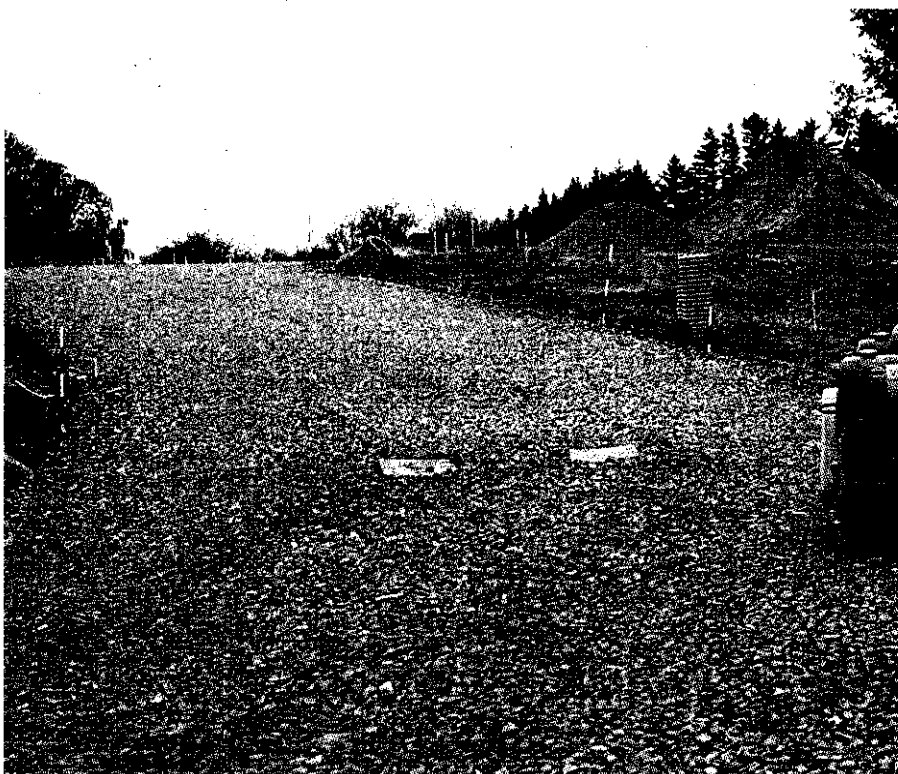
**Foto 4**  
*Komprimeret beton-makadam*

Betonmakadam (32-55 mm) var lige så nem at udlægge som skærve-  
/singelsmakadam, og overfladen var særdeles stabil at køre på efter  
udlægning, vanding og grusning.

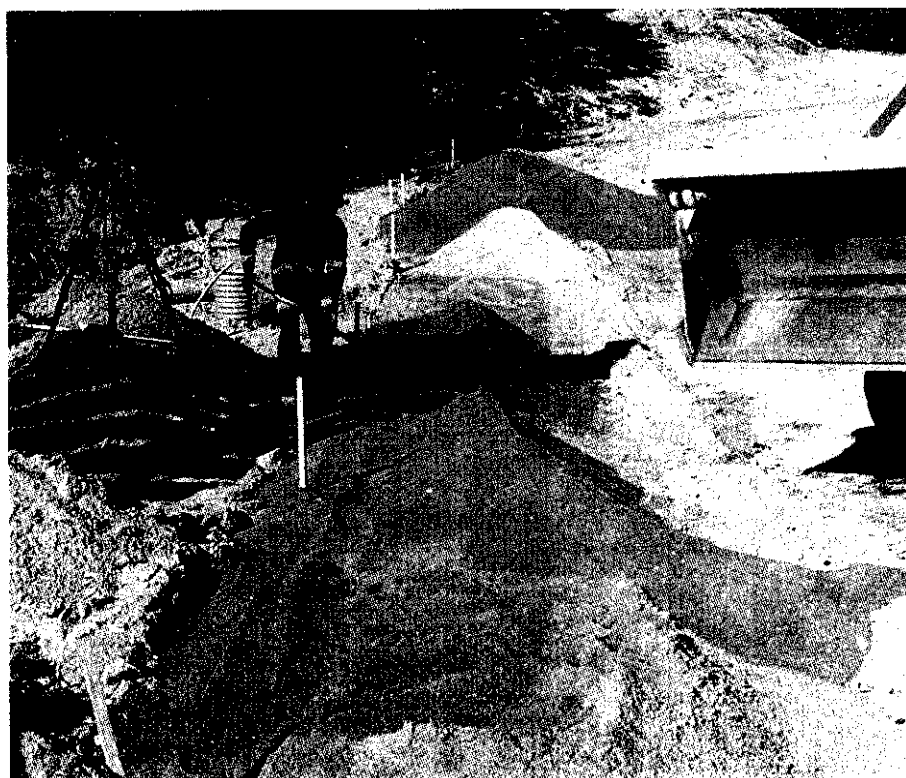
**Foto 5**  
*Udlægning af knust tegl som underlag for fortovsfliser*

| <i>Knust tegl - fortov</i> | <p>24. - 26. oktober 1990 blev der udlagt knust tegl (0-8 mm), som underlag for fortovsfliser på strækning 1 (st. 15-40).</p> <p>I ugen 5. - 9. november 1990 blev entreprenørarbejdet afsluttet med færdiggørelse af muldrabatter m.v.</p> |

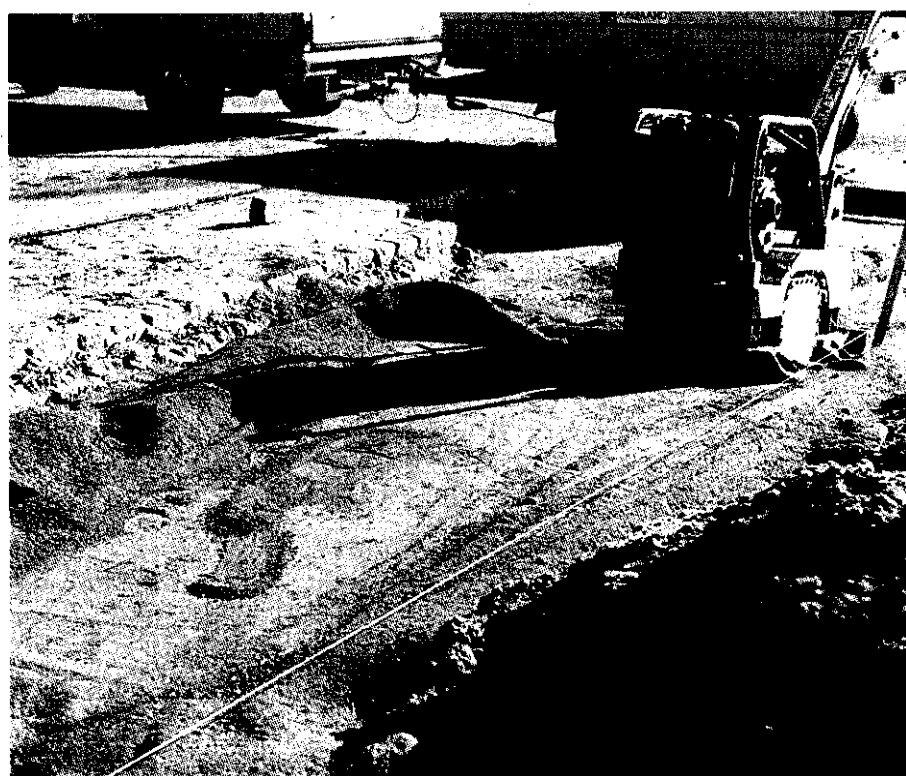
**Foto 6**  
*Komprimering af knust tegl*

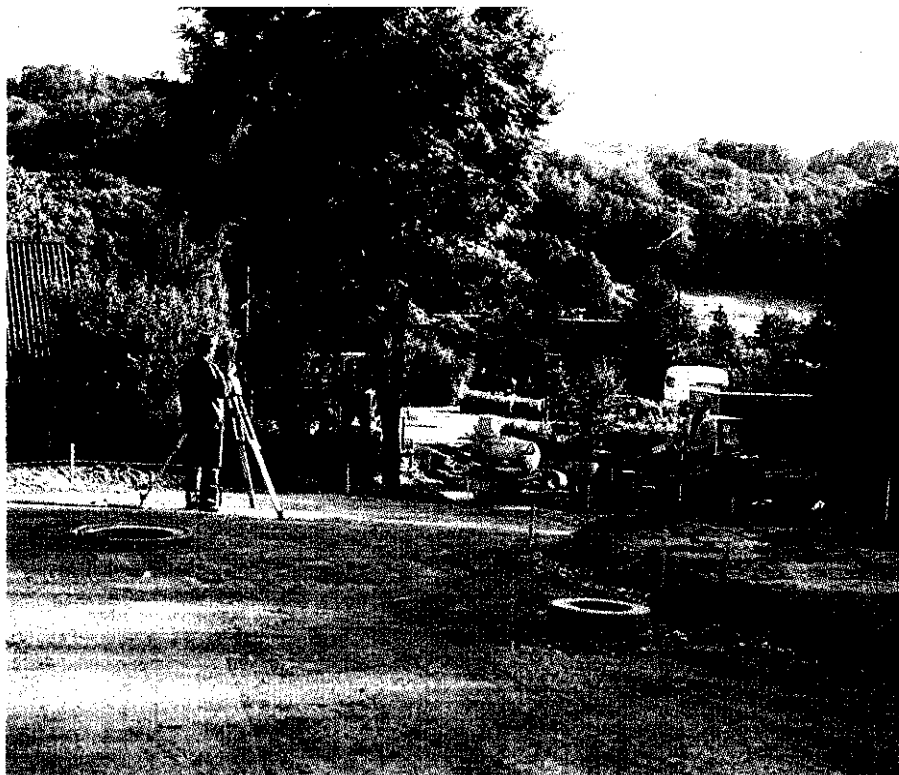
*Foto.7*  
*Måling/nivellement af overflade - med totalstation*

Nivelementerne er udført med totalstation, idet der i hver 5 m st. er indmålt 5 punkter.

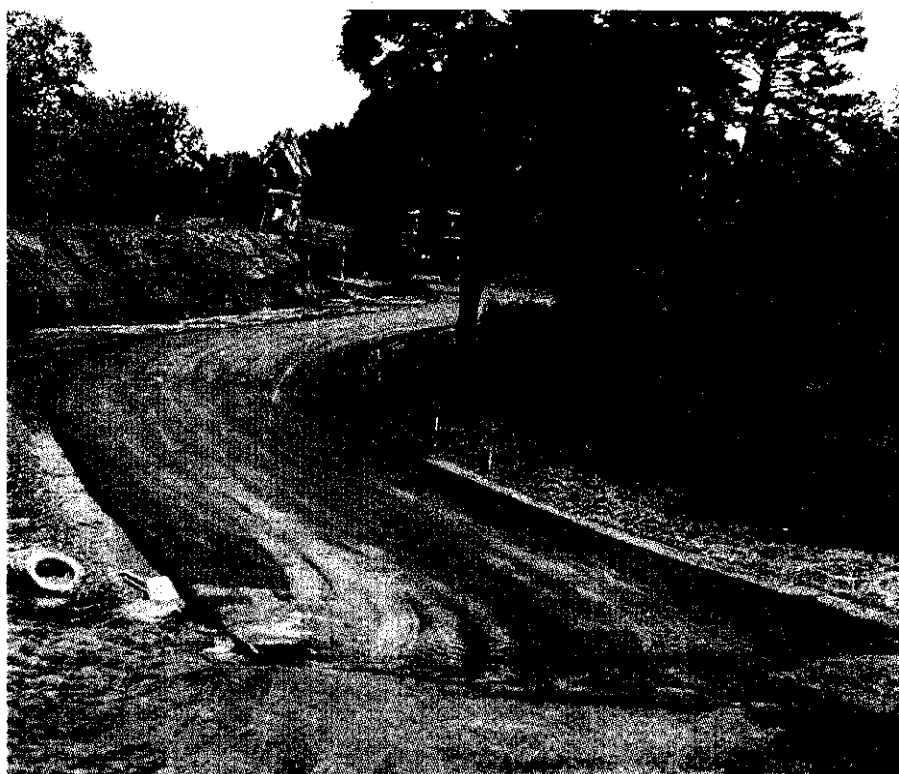
*Foto 8:*  
*Asfaltbærelag er udlagt*
