Miljøprojekt Nr. 634 2001

# Udvikling og afprøvning af SealCoat som mekanisk antibegroningsmiddel i Danmark

Peter Holmboe og Herluf Rasmussen  
SealCoat Danmark A/S

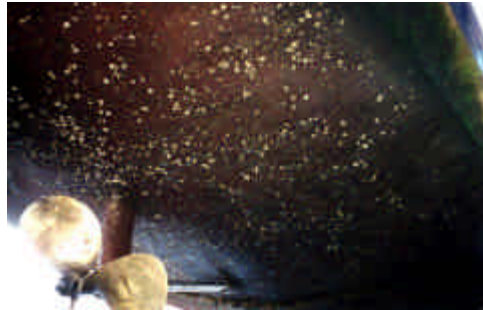
Da fartøjerne midt i november blev taget på land for vinteren, konstateredes en del langhalse på den ikke sejrende båd. Der var ganske få rurer, alle under 3 mm (se figur 2).

Figur 2. Langhalse og søgræs i vandlinien efter en sæson med mellemliggende afrensning. (stilleliggende båd).

Fartøjerne i **Limfjorden** blev taget på land primo august for kontrol, bl. overvåget af Dansk Sejlunion. Der konstateredes kraftig græsvækst på hele bunden. Der var ganske få rurer, alle under 3 mm. Al begroning lod sig let fjerne med højtryksrenser.

På den sejrende båd var der lige under vandlinien en smule slimet algevækst, dog ikke noget til hinder for normal sejlads. Der var ganske få rurer, alle under 3 mm. Kølen var helt ren.

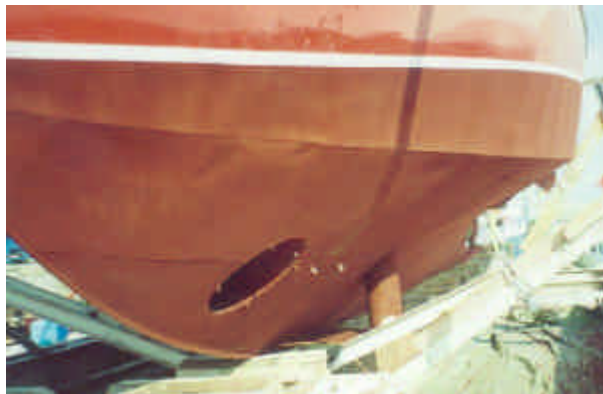
I **Skagerrak** fik to trawlere pålagt SealCoat i juli måned (se figur 3). Den ene udviklede en del græsvækst i sæsonens løb, og mistede ca. 1 knob af sin fart (fibertype A). Den anden havde ingen fart- eller andre problemer (fibertype B). Fartøjerne blev taget på land for inspektion i november. På den ene, der havde minimum fibertæthed, var der udviklet en del græsbevoksning, og den havde tabt ca. 1 knob i fart. På den anden med god fibertæthed, var der ingen beponing, ligesom farten var uændret.

Figur 3. Nyanlagt SealCoat belægning på trawler

Fartøjerne blev højtryksrenset, dels for rengøring, dels for kontrol af belægningens modstandsdygtighed mod mekanisk slid. Belægningerne har vist sig at være overordentligt modstandsdygtige over for mekanisk slid, og begge kunne efter få timer sættes i vandet igen med intakt belægning..

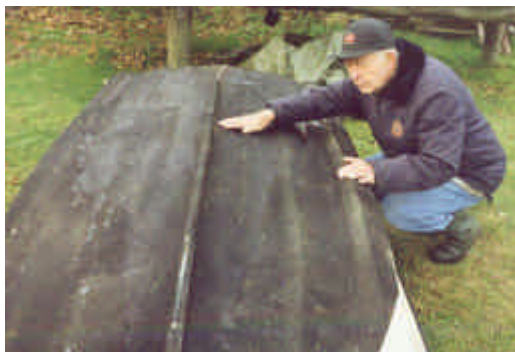
I **Svendborgsund** anlagdes SealCoat belægningen på en jolle i begyndelsen af juni med fibertype D. Jollens fart er max. 6 knob, og den har været anvendt et par gange om ugen i hele perioden frem til medio november. Ved landtagning viste det sig, at bunden var total fri for begroning (se figur 4). Jollen har ikke haft fartproblemer.

Figur 4: SealCoat efter 5 måneder i vandet. Billedet er taget inden afrensning..

**Fibertype D:** Anvendt på jolle i Svendborgsund samt testplade i Struer.

Jollen har været helt begroningsfri i løbet af hele sæsonen, medens testpladen i Struer havn havde anløb til bløde begroninger, der forsvandt af sig selv i sommerens løb.

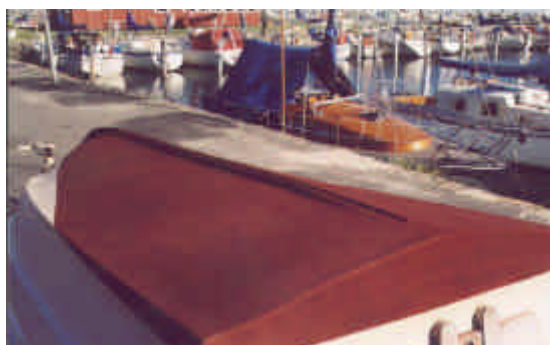
I **Østersøen** blev testbelægningerne anvendt på en jolle samt en motorbåd med fibertyperne A og C (se figur 5). Begge havde ingen begroninger af nogen art ved landtagning i november. Den hurtigtgående jolle har mistet ca. 1 knob af sin fart.

Figur 5. Ny SealCoat belægning på jolle

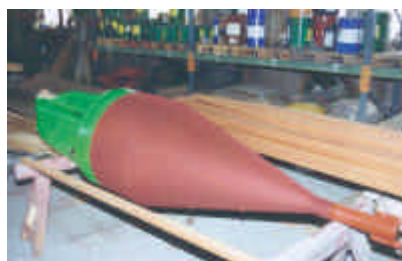
SealCoat Danmark A/S har parallelt med ovenstående tests udført test af tilsvarende belægninger på vagere i samarbejde med Farvandsvæsenet (fibertype A). Resultaterne af disse test underbygger fuldstændigt de konklusioner, de her omtalte funktionstests viser (se figur 6).

Figur 6. Ny SealCoat belægning på vager

**Fibertype A:** Anvendt på fartøjer i Struer, et i Rønne og et fiskefartøj. Endvidere på 2 vagere i Aggersund.

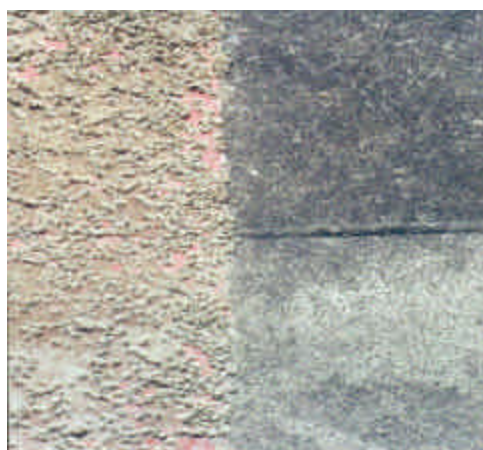
Andre steder i verden udføres funktionstests på skibe m.m.. På figur 7 ses en prøveflade på det tyske forskningsskib BUISE med sort SealCoat til højre og et andet firmas produkt i venstre side. SealCoat overfladen er helt fri for begroning, medens den anden overflade er fyldt med hård begroning i form af rurer. Skibet har været i søen i 6 måneder. Se også mere om disse tests i [www.sealcoat.dk](http://www.sealcoat.dk) under rapporter

Figur 7. BUISE-testen (ref. b)

Fibertype D, som anvendt på jollen i Svendborg er også anvendt ved en større videnskabelig anlagt funktionstest i Tyskland, med særdeles godt resultat (se [www.limnomar.de](http://www.limnomar.de)).
