Miljøprojekt Nr. 872 2003  
Teknologiudviklingsprogrammet for  
jord- og grundvandsforurening.

## Orensning af PCE ved kemisk oxidation med kaliumpermanganat

Torben Højbjerg Jørgensen, Jarl Dall Jepsen og  
Niels Erik Bordum  
COWI A/S

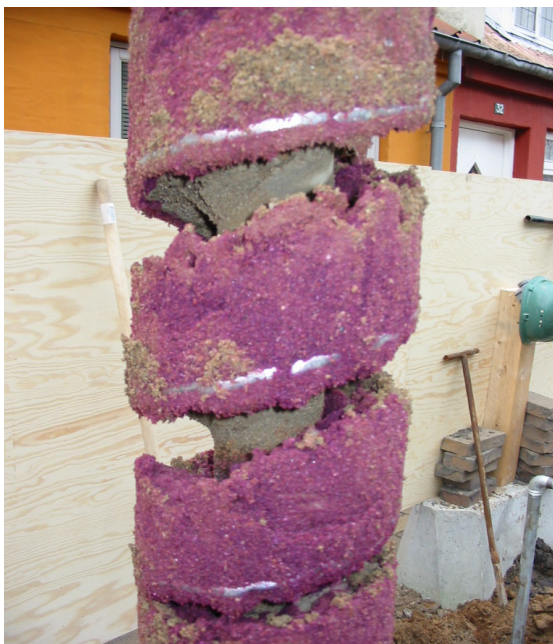
Rødfarvning af jorden ved injektion af kaliumpermanganat.

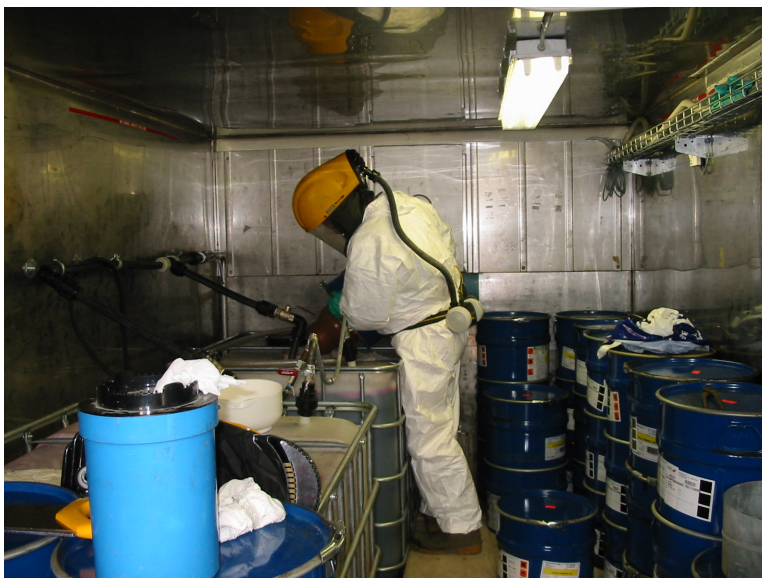
Blanding af kemikalier med beskyttelsesdragt og åndedrætsværn

Da injektionen skulle gennemføres i et meget befærdet område, skulle arbejdet indrettes således, at der ikke skete nogen eksponering af fodgængere o.l. Efter aftale med Arbejdstilsynet blev arbejdsområdet afspærret, og blandingen af kemikalierne blev udført i en lukket container.

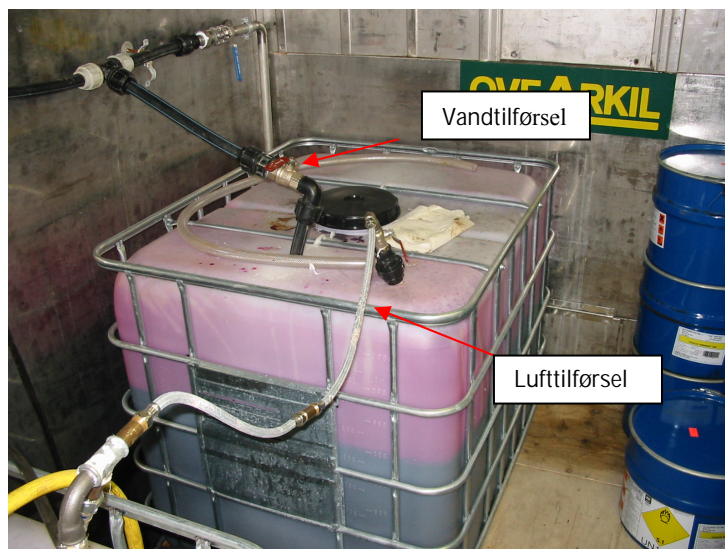
Blanding af kaliumpermanganat

Som blandekar blev anvendt 2 stk. 1 m<sup>3</sup> lukkede plastbeholdere. 50 kg kaliumpermanganat blev blandet med 950 l vand, som på forhånd var opvarmet til ca. 30 grader. Omrøringen skete med luftindblæsning for at få så god en opblanding som mulig.

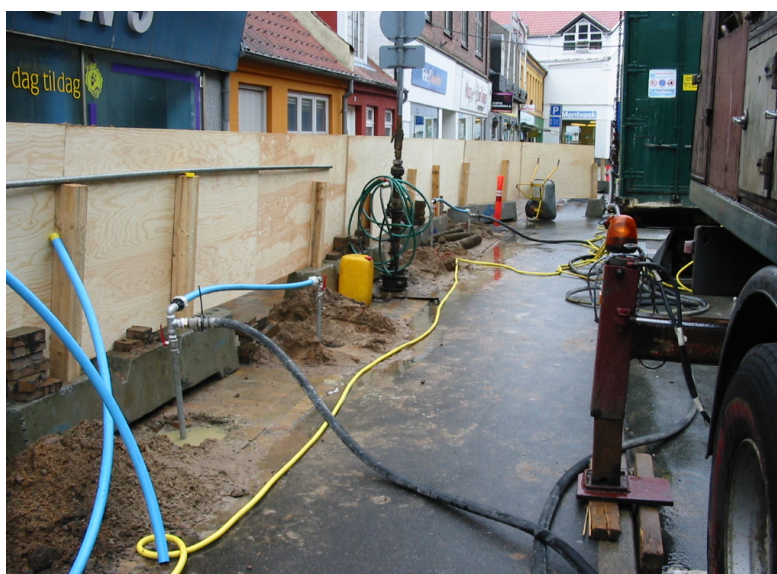
Injektion med lansemetode. Der ses 4 injektionspunkter. Det fremgår at arbejdsplads er afspærret i forhold til fortov

Der blev etableret et fordelsystem til alle 5 injektionsboringer. Herved var det muligt at injicere gennem alle borer samtidig. Der blev opsat vandmålere til registrering af ydelse på de enkelte filtre. Injektionen skete typisk med  $\frac{1}{2}$ -1 bars overtryk, og der blev injiceret op til 2 m<sup>3</sup> i timen. Injektionsmængder og injektionsniveau fremgår af tabel 5.1.

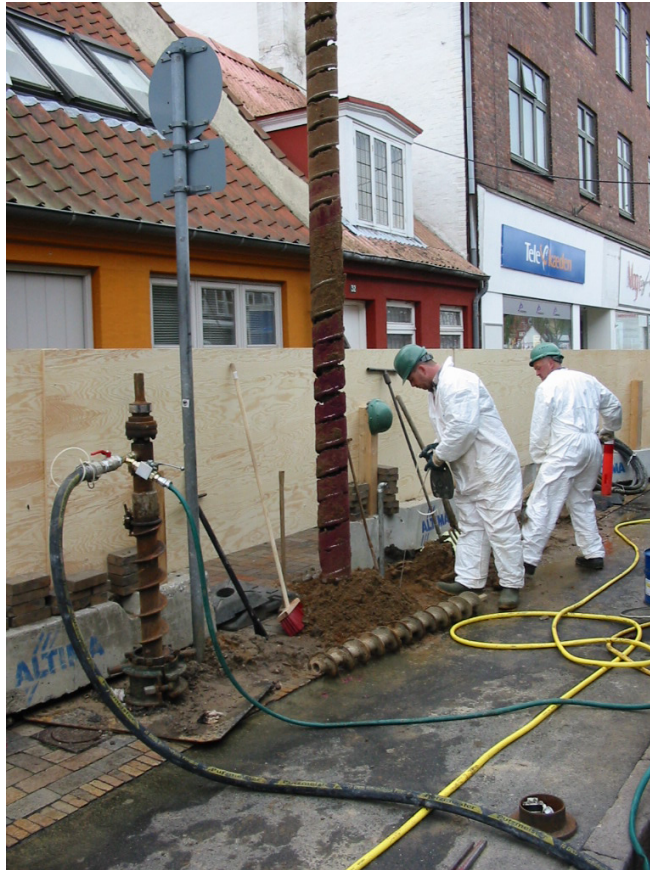
Injektion med hul snegl . Blev opgivet pga. ringe ydelse og optrængning af væske til terræn

Efter 4 dages injektion steg modtrykket markant i de fleste injektionsboringer. Det viste sig, at vandmålerne var tilstoppet med bundfald fra kaliumpermanganaten. Vandmålerne blev efterfølgende rensede – og der var derefter ingen problemer med forhøjet modtryk.

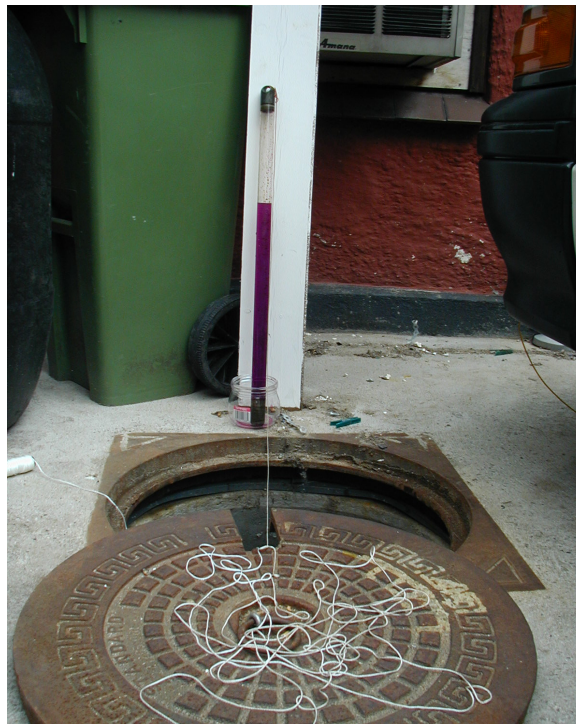
Farvetjek med bailer

Udtagning af vandprøver til farvetjek er udført med gennemsigtig bailer, som er nedsænket i boringen. Udtagning af vandprøver til felt- og/eller laboratorieanalyser er udtaget med almindelige whale-dykpumper. I forbindelse hermed blev farven på det oppumpede grundvand ligeledes noteret. Oppumpet grundvand som var rødfarvet blev opsamlet i kemikalieresistente tønder og efterfølgende sendt til Kommunekemi til destruktion.

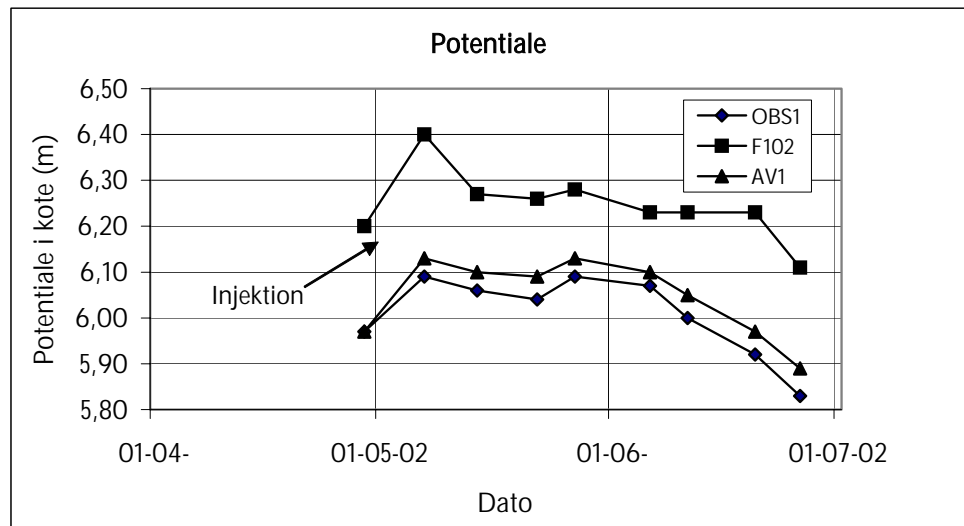
Figur 6.3 Udvikling i grundvandspotentiale i boring OBS1, F102 og AV1.

Udviklingen i potentialet i udvalgte boringer er vist på figur 6.3. Det fremgår at potentialet er tilbage på udgangsniveauet før injektionen efter ca. 1 måned.

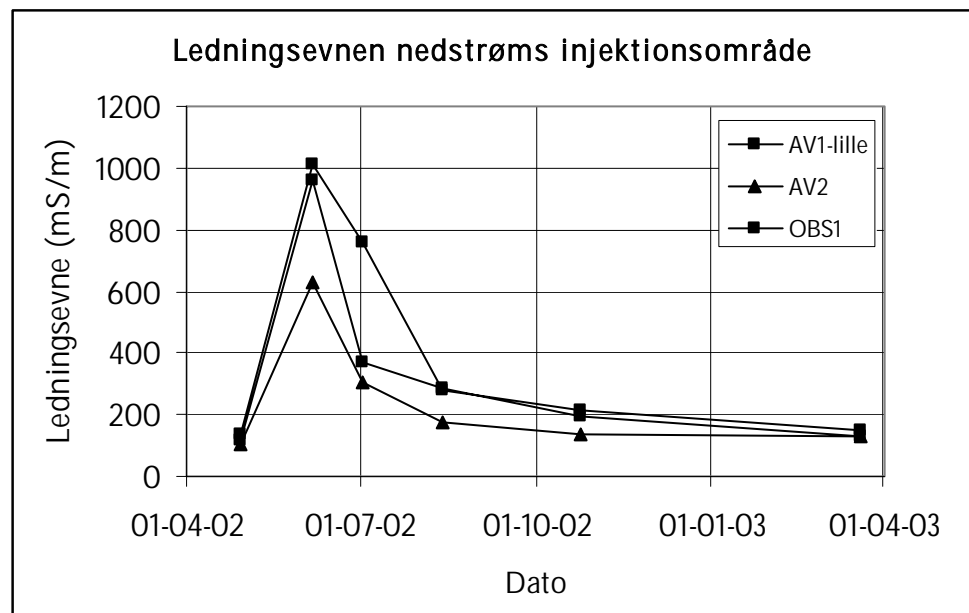
Figur 6.7 Ledningsevnmålinger i grundvand nedstrøms injektionsområdet

Forhøjet ledningsevne er dog ikke ensbetydende med rødfarvning. I den nedstrøms boring GP3 var der en markant forhøjet ledningsevne men ingen rødfarvning: Dette tyder på, at permanganationen er opbrugt, men at ledningsevnen er forhøjet pga. indholdet af kaliumioner.

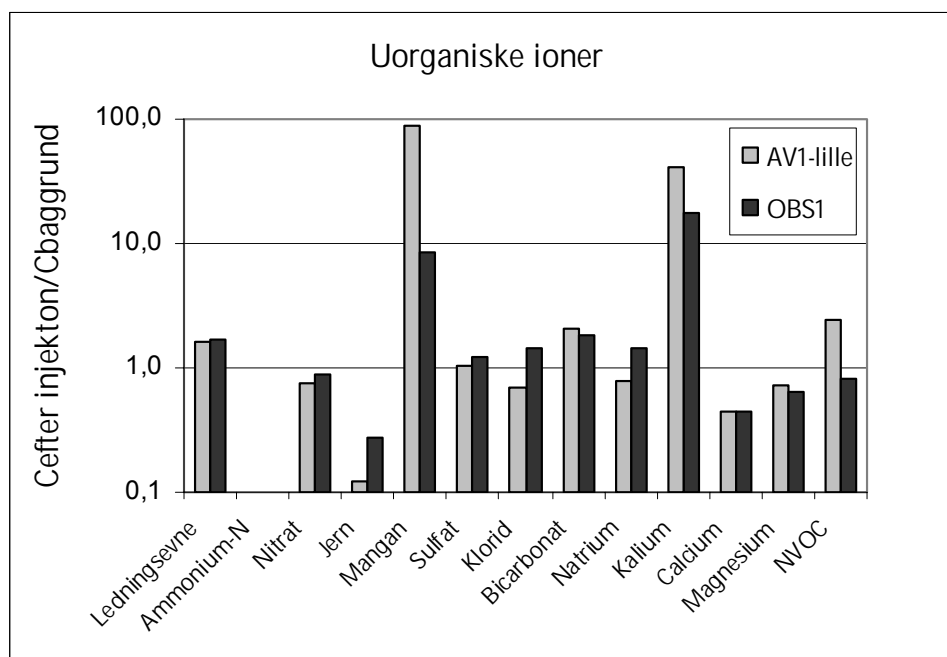
Figur 7.2 Indhold af makroioner efter injektion af kaliumpermanganat i forhold til baggrundskoncentrationen før injektion. Prøver efter injektion er udtaget den 24. oktober 2002, dvs. 5½ måned efter injektionen.

Af bilag 2.4 fremgår det, at indholdet af mangan i OBS1 er meget lavt 10½ måneder efter injektionen. Det tyder på, at der sker en fuldstændig udfældning af mangan til  $MnO_2$ . Dette er i overensstemmelse med observationer under vandprøvetagningen, hvor der blev observeret en brunlig udfældning i de boringer, som var påvirket med rødfarvning.

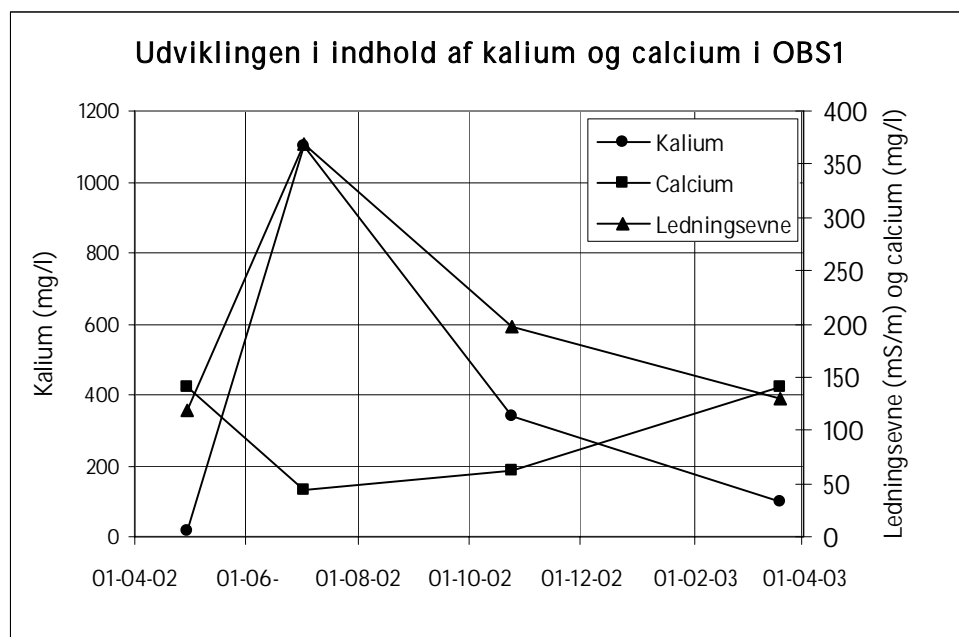
Figur 7.3 Udvikling i koncentrationen af kalium, calcium og ledningsevnen i boring OBS1.
