Udvikling af funktionaliserede enzymmer til selvpolerende skibs-bundmaling

Ib Schneider og Knud Allermann
BioLocus A/S

Jesper Højenvang
Dansk Sejlunion

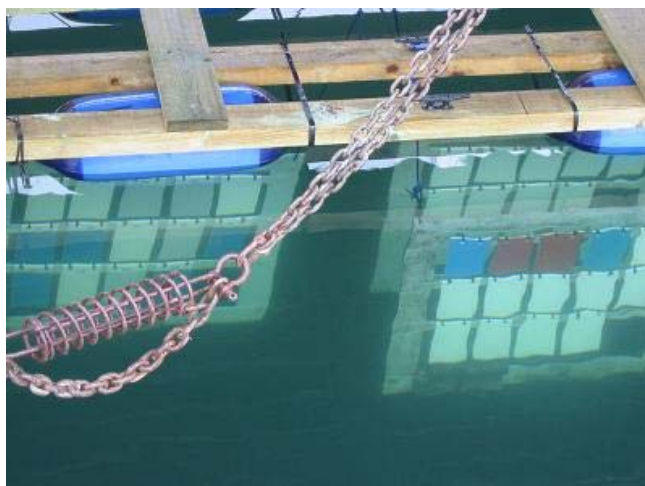
Foto 1.1 - Flere rafts samlet og monteret på en tømmerflåde.

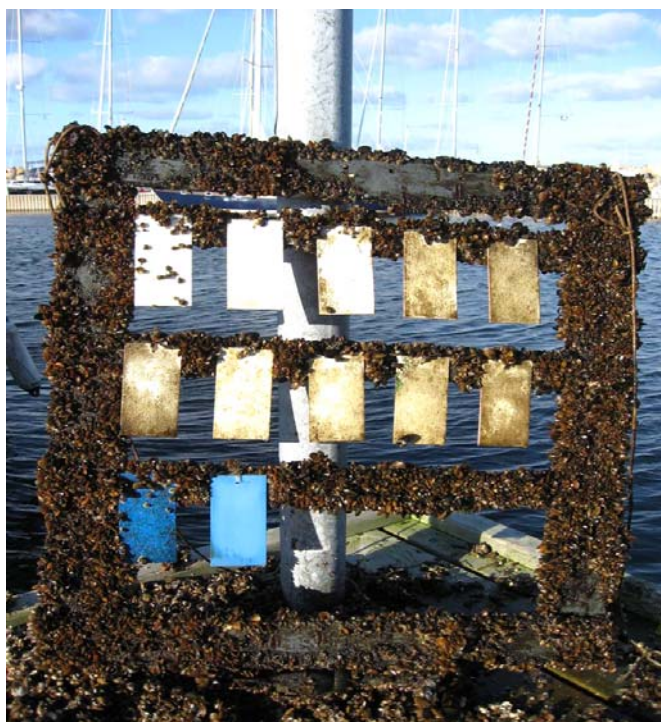
Foto 1.3 - Panel efter 5 måneder i vandet.

Foto 1.3 viser panelet efter at dette har været nedsænket i havnen i 5 måneder. Udviklingen af begroningen fra maj til oktober fremgår af bilag 1.

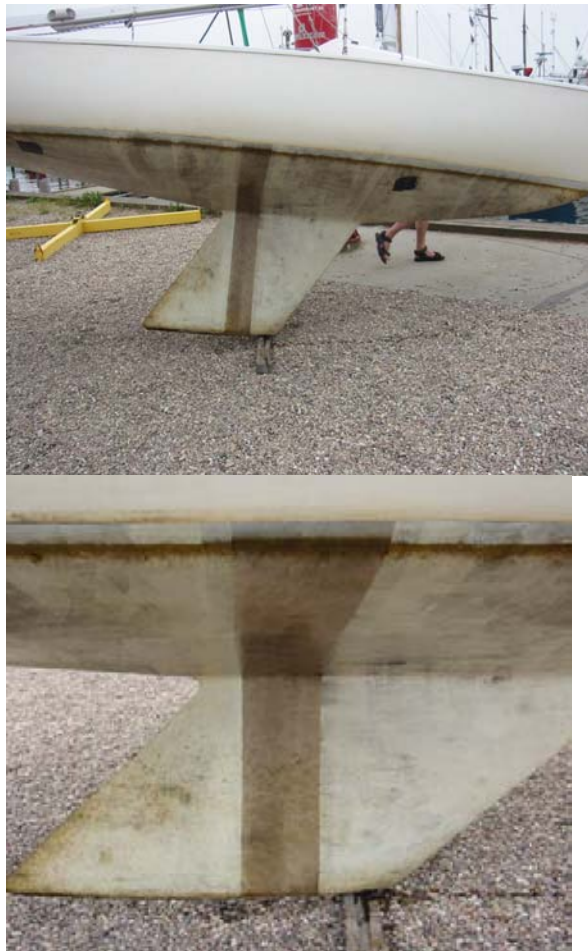
Foto 1.4 - Båd, der er malet med enzymmal ing. Striben, der ses gennem bund og køl, er malet med samme mal ing uden tilsætning af enzym.

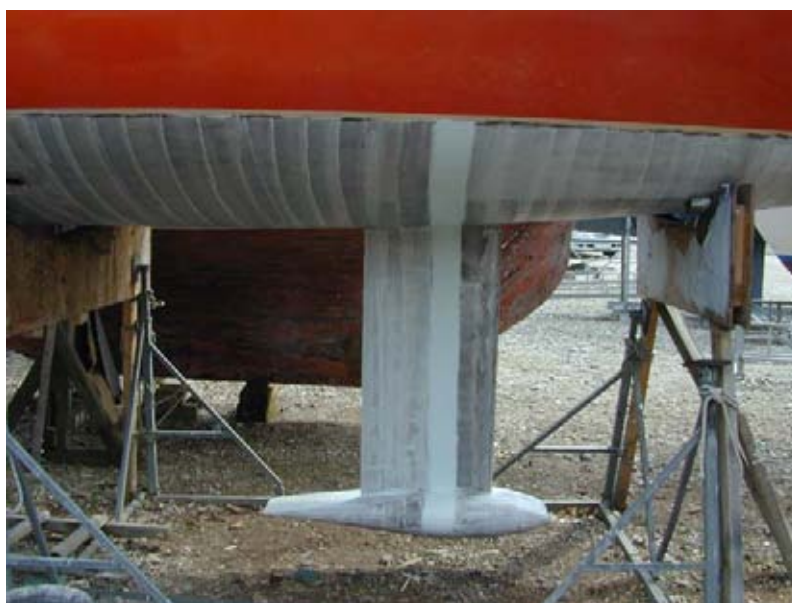
Foto 4.1 - Testbåds udseende efter påføring af to lag bundmaling som foreskrevet.

Generelt var bådejerne ikke tilfredse med malingens påføringsegenskaber. Malingen blev oplevet som meget tynd og dækkede dårligt. Dette medførte bl.a., at flere bådejere havde svært ved at få malingen til at strække til to lag. Flere fik imidlertid udleveret mere maling, men fik trods dette, alligevel ikke malingen til at dække ordentligt.

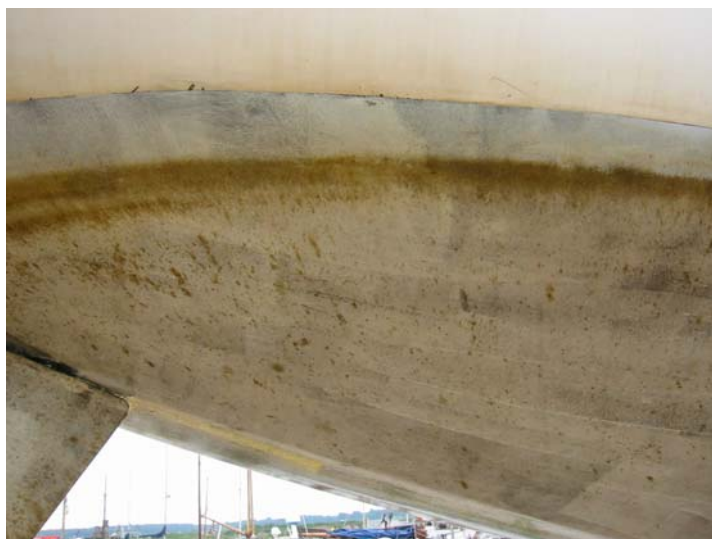
Foto 5.1 - Begroning Yngling: Slim (25-50%), alger (5-10%), mosdyr (0%), rurer (0%), muslinger (0%). Kontrolmaling: Særdeles meget slim (50-100%).

Ved første inspektion den 21/6 2005 blev én båd i Horsens inspiceret. Båden en ***Yngling*** havde ikke forinden været afvasket for begroning. Båden havde været i vandet ca. en måned og sejlet et par gange om ugen.

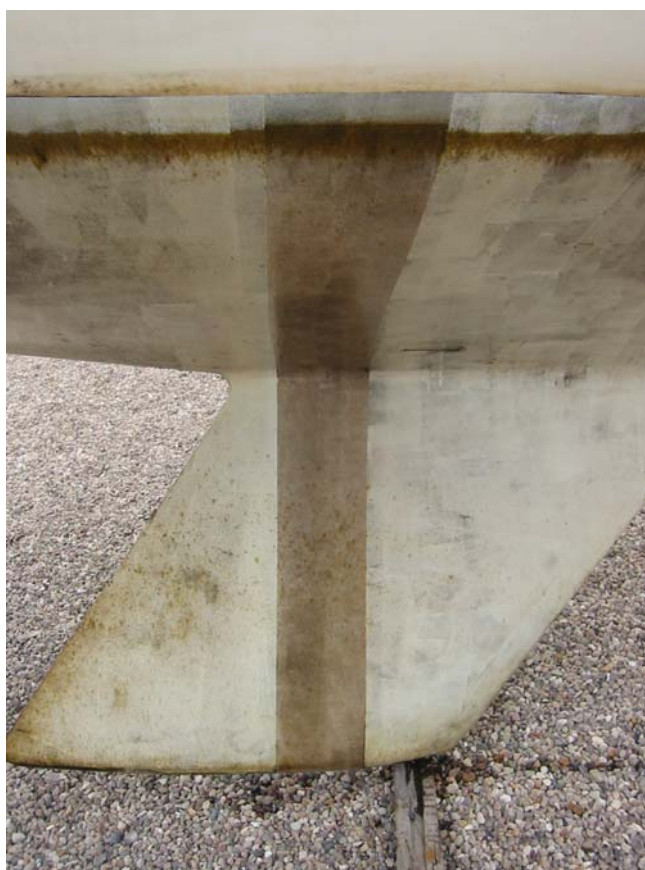
Foto 5.2 - Der er tydelig mere begroning på kontrolmalingen (den smalle stribe midtskibs).

Båden blev ved inspektionen ikke afvasket for begroning, da den var rimelig pæn. Testmalingen var en del mindre slimet end kontrolmalingen (se nedenstående billeder) og klarede sig således på dette tidspunkt bedre end kontrollen. Der var ingen rurer på hverken kontrol- eller testmaling.

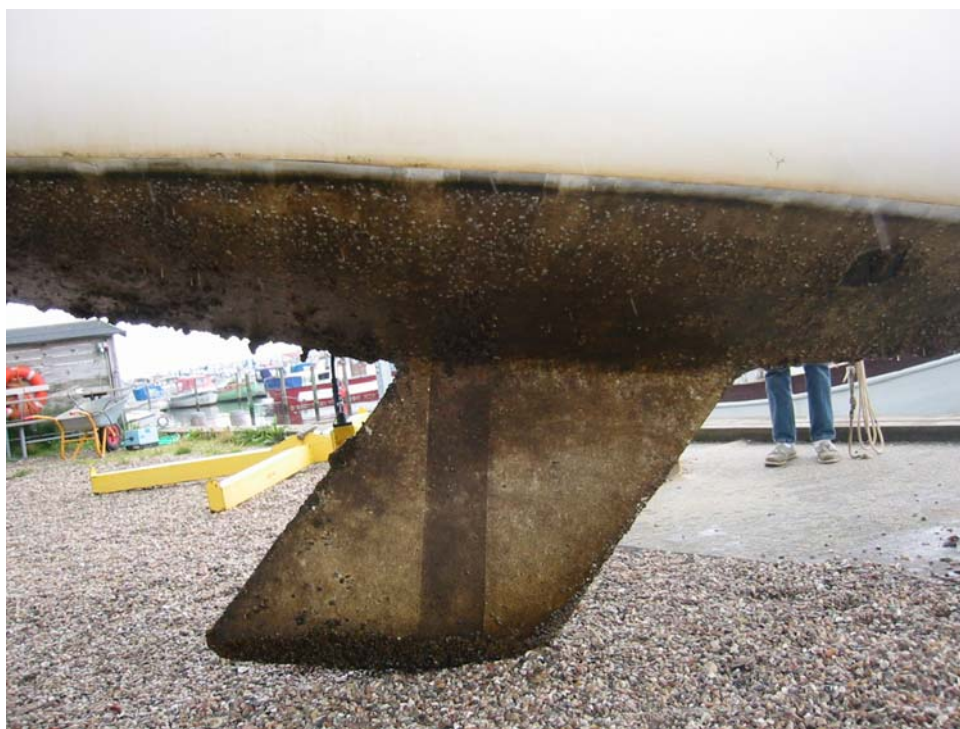
Foto 5.3 - Begroning Yngling: Slim (50-100%), alger (5-25%), bryozoer (0%), rurer (50-100%), muslinger (25-50%). Kontrolmaling: Lidt mere slimet og lidt flere kiselalger end på testmalingen - særligt på skroget.

Ynglingen havde i den mellemliggende periode ikke været afvasket i bunden. I løbet af 1½ måned er begroningen, som det fremgår af billederne nedenfor, øget en hel del. Forskellen på kontrol og testmaling er ej heller så markant længere. Begge malinger er endvidere nu begroet med både alger, rurer og muslinger. Båden blev, efter ønske fra bådens brugere, afvasket for begroning i forbindelse med inspektionen. Årsagen var nedsat fart og manøvreringsevne. Det var nødvendigt, at anvende en spartel for at fjerne rurerne i kombination med højtryksrensning.

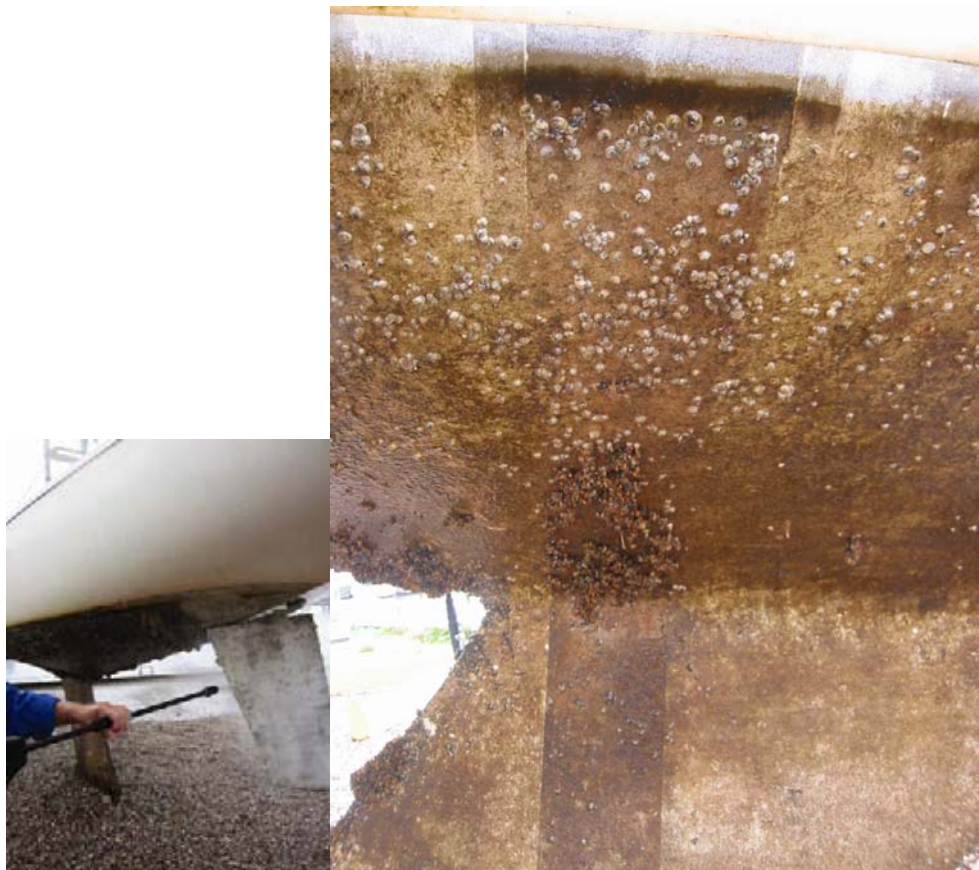
Foto 5.4 - Nærbil lende af begroning på Yngling, der viser udbredelsen af rurer på skroget. Forskellen på test- og kontrolmalning er på dette tidspunkt ikke så udtalt. Afrensning af begroning med højtryksrensere fjernede ikke rurerne (se nedenfor).

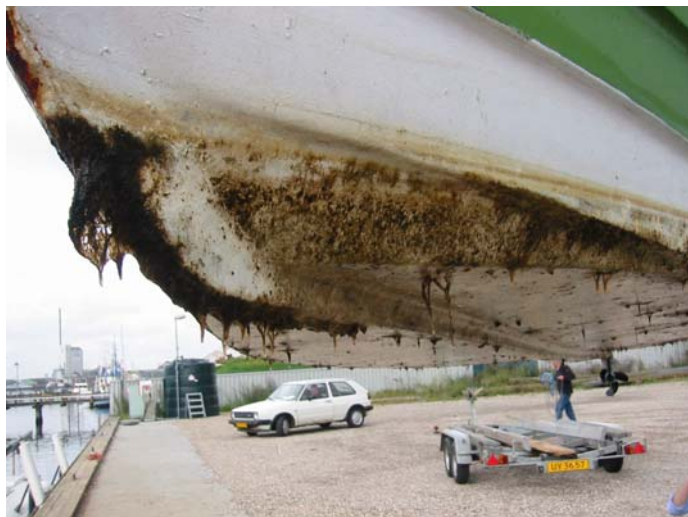
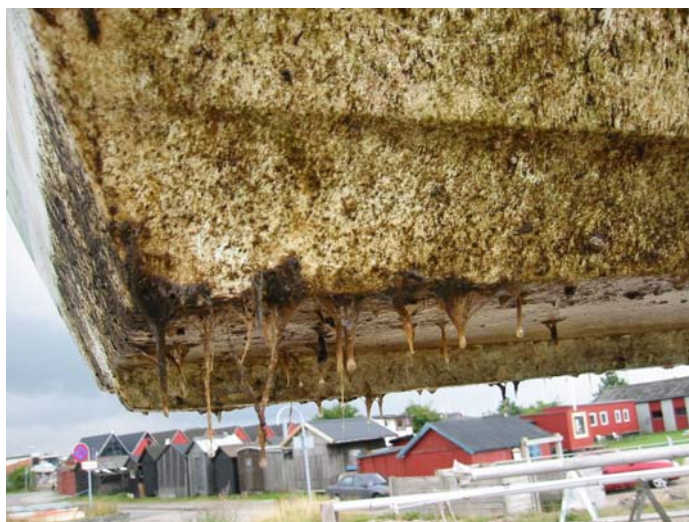
Foto 5.5 & 5.6 - Begroning Havnefogedens Jolle: Slim (50-100%), alger (25-50%), bryozoer (0%), rurer (0-5%), muslinger (0%).

Jollen havde ligget i vandet i 2 måneder og sejlet et par gange om ugen. Bunden var begroet med særdeles meget slim og mange alger, særligt i vandlinjen.

Der var også rurer på bunden, men kun på omkring 5% af bundarealet.

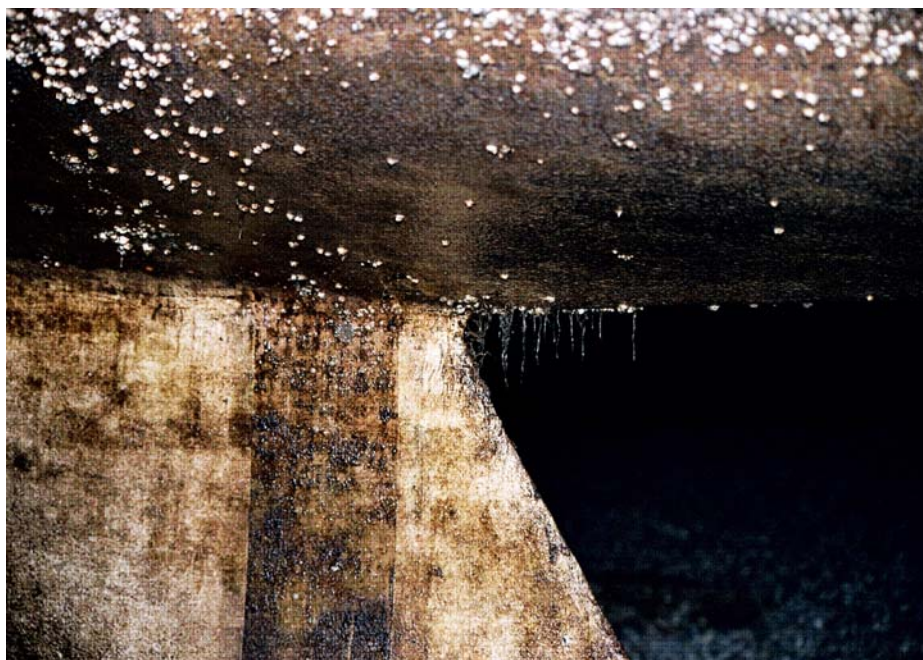
Foto 5.7 - Begroning Yndling: Slim (50-100%), alger (5-25%), bryozoer (0%), rurer (25-50%), muslinger (0-5%). Kontrolmaling: Mere slimet og flere rurer end testmalingen særligt på skroget.

Ynglingen blev taget på land 8/10 2005 og var på dette tidspunkt, 2 måneder efter anden inspektion, ret begroet. Dette til trods for at bunden ved anden inspektion, som nævnt, var blevet rengjort. Der var dog lidt færre rurer på bunden end ved anden inspektion. Den største opblomstring af rurer finder sted i starten af sommeren og kan være forklaring herpå.

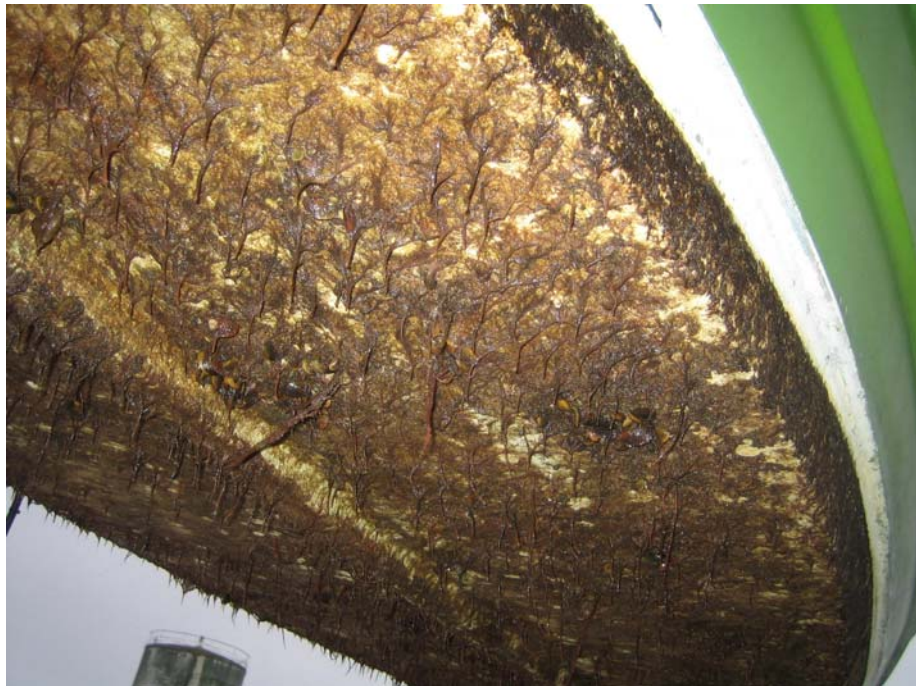
Foto 5.8 - Begroning Havnefogedens Jolle: Slim (50-100%), alger (50-100%), bryozoer (0%), rurer (0-5%), muslinger (5-25%).

Havnefogedens jolle er ved optagning lige før jul begroet med et særdeles tykt lag alger. I disse vokser en del muslinger. Der er kun meget få rurer på bunden.

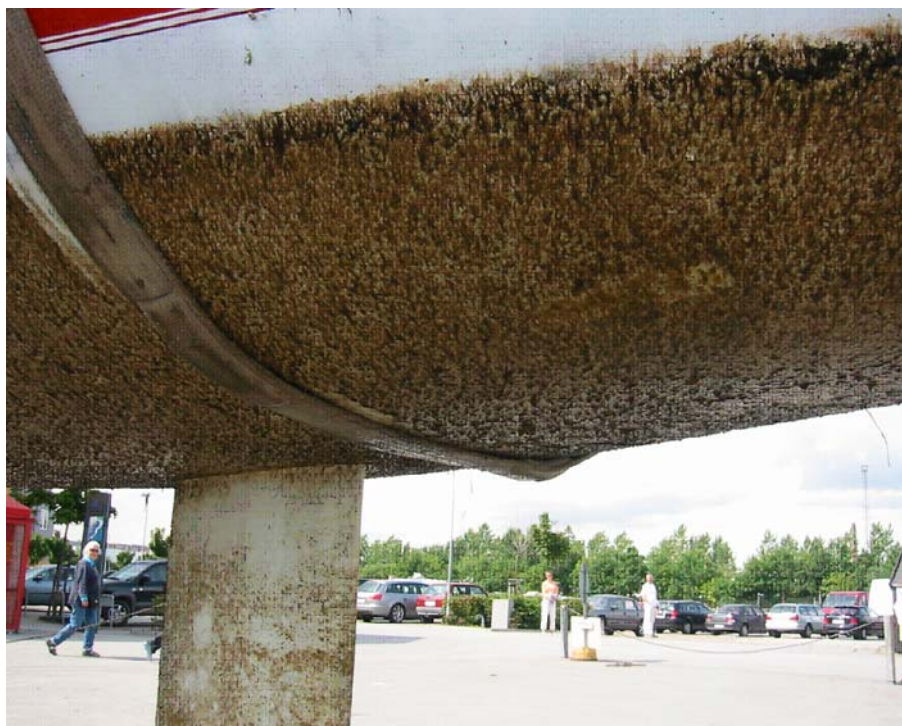
Foto 5.9 - Begroning Banner 28: Slim (50-100%), alger (50-100%), mosdyr (0%), rurer (0%), muslinger (0%). Kontrolmaling: Slim og alger (50-100%) lidt mindre begroning på nederste del af kølen.

Bådene havde ikke forinden været afvasket for begroning. **Banner 28'eren** havde været i vandet ca. tre måneder og sejlet ugentlig kapsejls samt flere weekend- og dagture. Bunden var begroet med et jævnt rimeligt tykt lag slim og alger, men ingen rurer. Dog sad der på bagkanten af roret 8 rurer hvilket indikerer, at de findes i havnen. Forskellen på test- og kontrolmaling var beskeden.

Båden blev, efter ønske fra ejeren, afvasket for begroning, i forbindelse med inspektionen. Årsagen var en reduktion i farten på omkring 2 knob. Begroningen blev fjernet med en blød børste, vand og en del knofedt. Bådens vægt blev endvidere målt før og efter afvaskningen. Den rene båd var 10 kg. lettere.

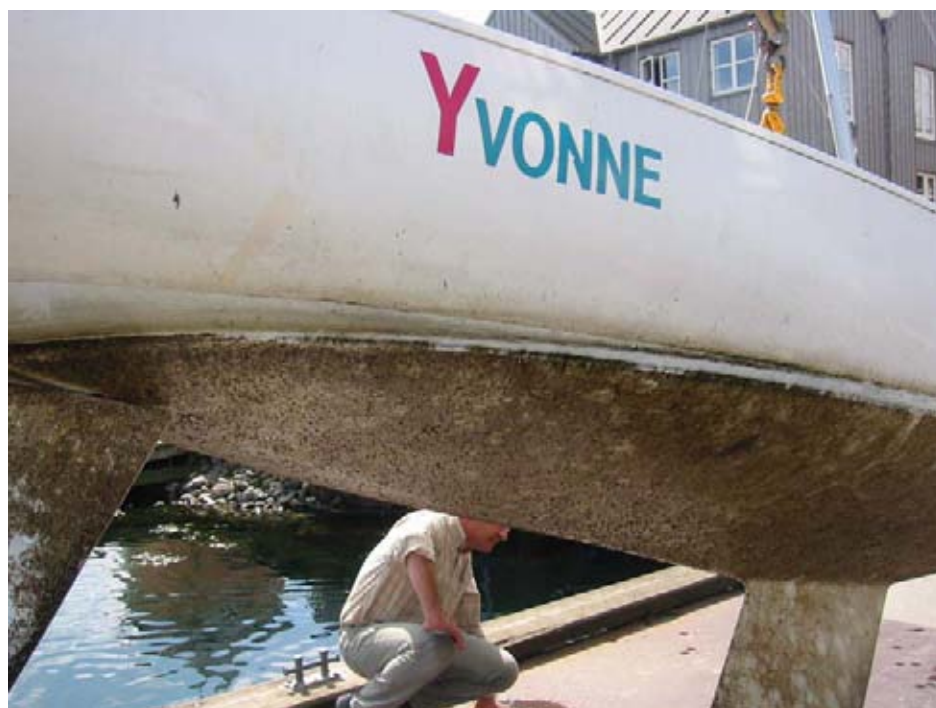
Foto 5.10 - Begroning Yngling: Slim (50-100%), alger (50-100%), bryozøer (0%), rurer (0%), muslinger (0%). Kontrolmaling: Kun lidt begroet end testmalingen.

Ynglingen var på inspektionstidspunktet, lidt over tre måneder efter søsætning, som Banner'en begroet med et jævnt og rimelig tykt slim- og algelag. Også på denne båd blev begroningen vasket af, idet farten og manøvreringsevnen var forringet ud over det acceptable. Der var ej heller rurer på denne bund. Forskellen på kontrol og testmaling var minimal.

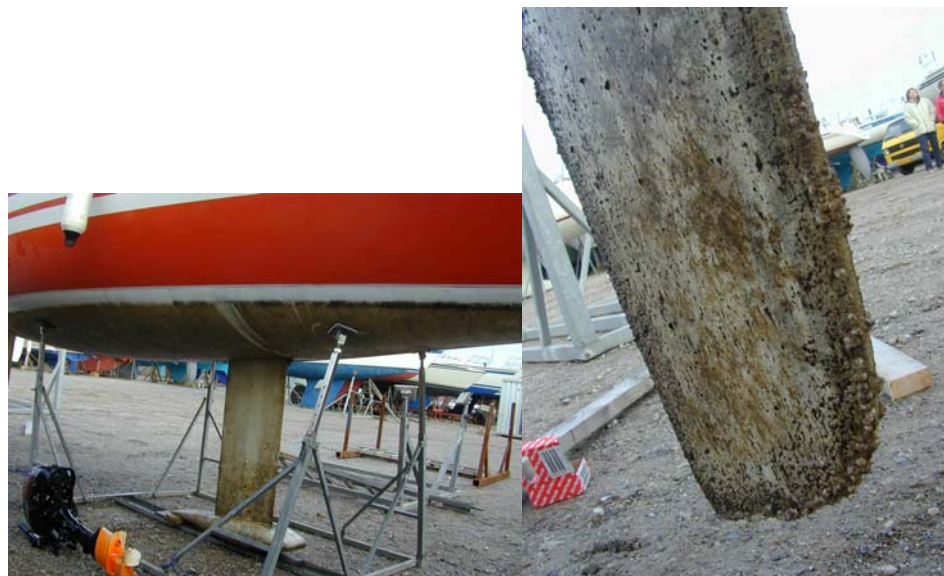
Foto 5.11 - Begroning Banner 28: Slim (50-100%), alger (50-100%), mosdyr (0%), rurer (0-5%), muslinger (0%). Kontrolmaling: Lidt mindre på nederste del af kølen (den "hvide" stribe på skroget er forårsaget af kranstroppen og er altså ikke kontrolmalingen).

Begge både blev taget på land den 6. november og var begroede primært med slim og alger. Dette til trods for at bundene ved anden inspektion var blevet rengjorte. Der var kun et begrænset antal rurer på bundene. Som det ses på billedet nedenfor sad der dog en del på forkanten af Banner 28'ers ror.

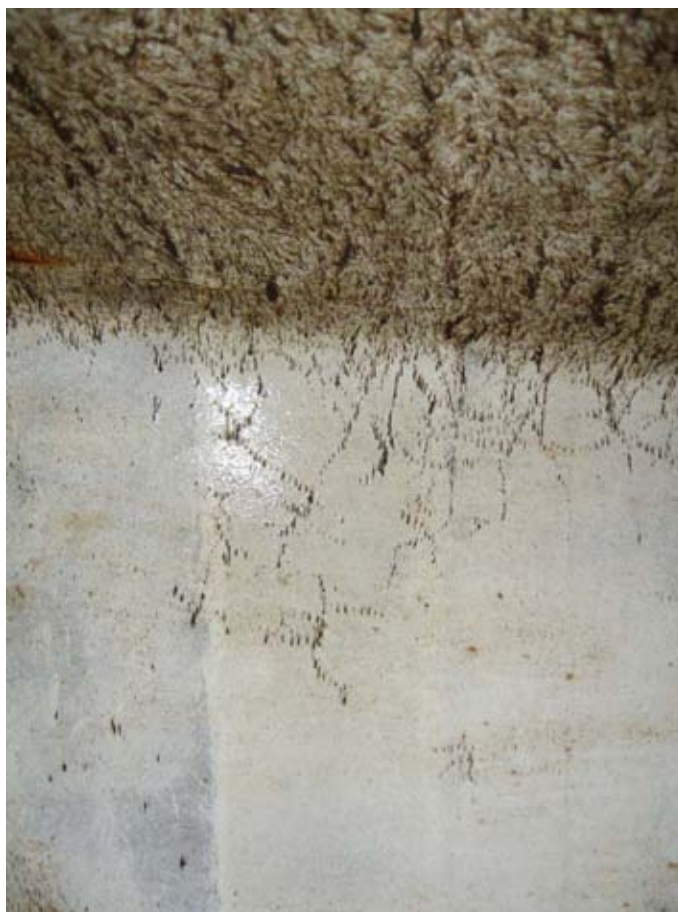
Foto 5.12 - Begroning Yngling: Slim (50-100%), alger (50-100%), mosdyr (0%), rurer (0-5%), muslinger (0%). Kontrolmalning: Som den øvrige bund. Begroningen på kølen var begrænset.

Ynglingen var begroet nogenlunde som Banner'en. Kølen var pæn i forhold til skroget og var kun begroet i begrænset omfang. På billedet fornemmes en svag forskel på kontrol- og testmaling på kølen, men ikke på selve skroget.

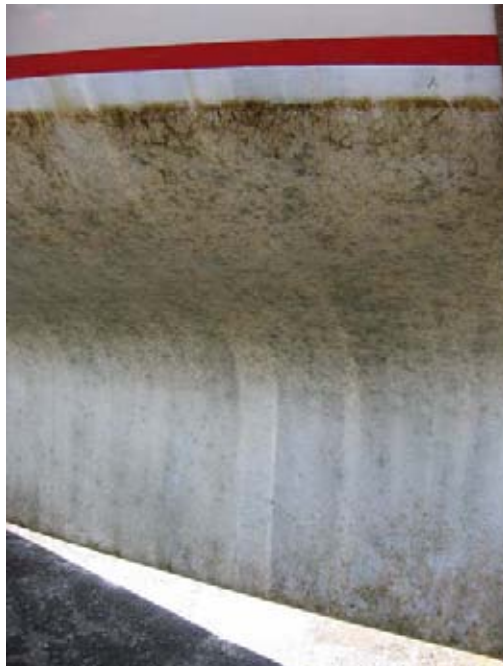
Foto 5.13 - Begroning IF'er: Slim (50-100%), alger (5-25%), mosdyr (0%), rurer (0-5%), muslinger (0%). Kontrolmaling: Stort set som den øvrige bund.

Iføren havde kun sejlet ganske lidt siden søsætningen i midten af juni. Den var begroet med en udbredt slimlag samt en del alger, mest i vandlinjen. Der var ikke andre former for begroning på bunden. Kontrolmalingen var lidt lysere end testmalingen, men begroningsmængden var den samme. Der blev ej heller på kontrollen observeret rurer eller anden form for begroning.

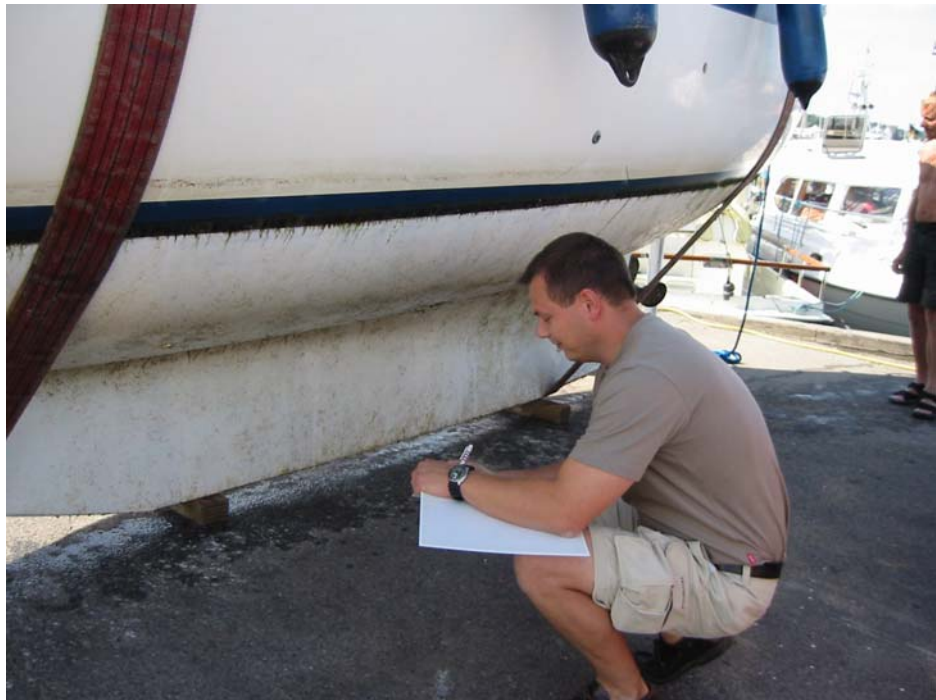
Foto 5.14 - Begroning LM 24: Slim (50-100%), alger (25-50%), mosdyr (0%), rurer (0-5%), muslinger (0%). Kontrolmalning: Som den øvrige bund.

LM 24'eren var testens eneste båd påført den vandbaserede testmaling (Vandbaseret base). Båden blev søsat den 3. juni og havde frem til inspektionstidspunktet sejlet på 1 uges sommerferie, en række dagsture samt weekendture.

En stribe over den malede vandlinje (under den faktiske vandlinje) var begroet med rurer og bryozoaer. Dette område var ikke malet, men vidner om disse begroningstypers tilstedeværelse i havnen. Der var ligeledes rurer på skruen.

Umiddelbart kunne der ikke ses forskel på kontrol- og testmaling. Begroningen blev ikke vasket af i forbindelse med inspektionen.

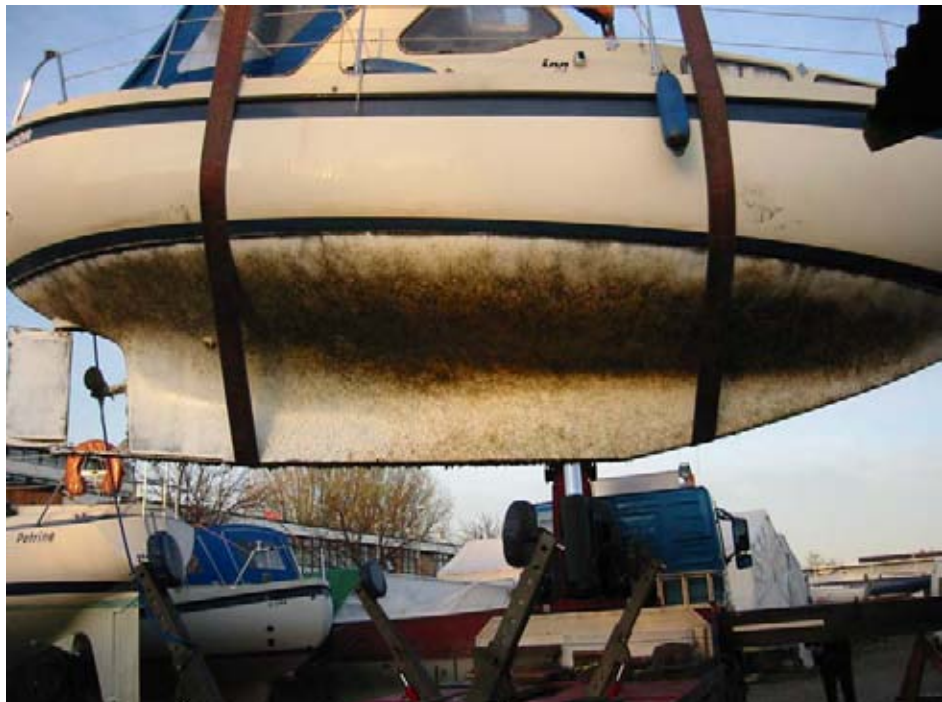
Foto 5.15 - Begroning LM 24: Slim (50-100%), alger (25-50%), mosdyr (0%), rurer (0-5%), muslinger (0%). Kontrolmalning: Som den øvrige bund – ingen forskel.

LM'eren blev taget på land den 10/11 2005. Begroningsmængden var øget siden august-inspektionen. Både laget af slim og alger var mere udbredt, mest på bagbord side. Der var enkelte bryozoer og enkelte rurer (hvor malingen ikke har dækket ordentligt). Endelig sad der søpunge under kølen på områder, der ikke var malet. Roret var næsten helt rent. Der var ingen forskel på kontrol- og testmaling.

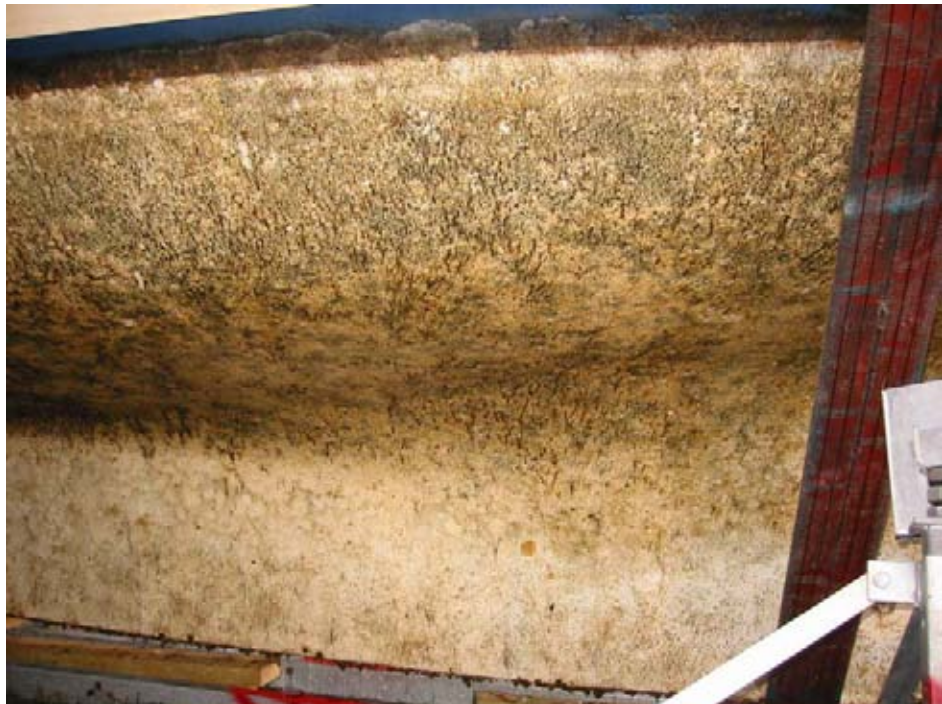
Foto 5.16 - Billede af området hvor kontrolstriben findes. Som det fremgår, er der ingen forskel.

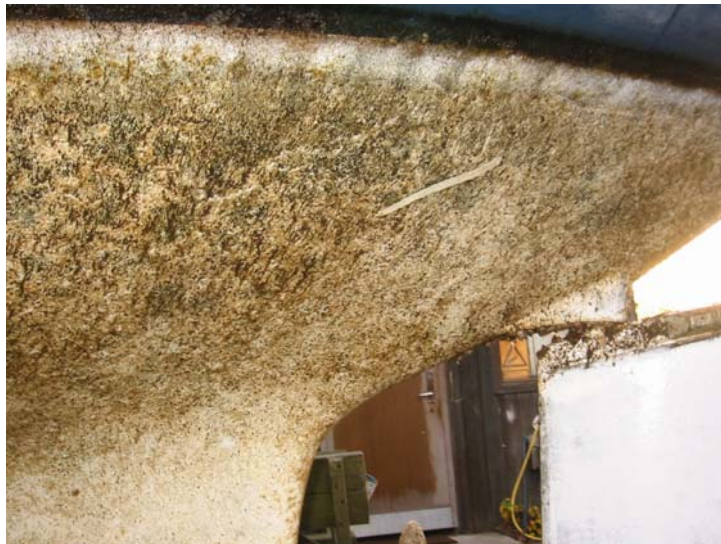
Foto 5.17 - 25 Roret var næsten helt rent.

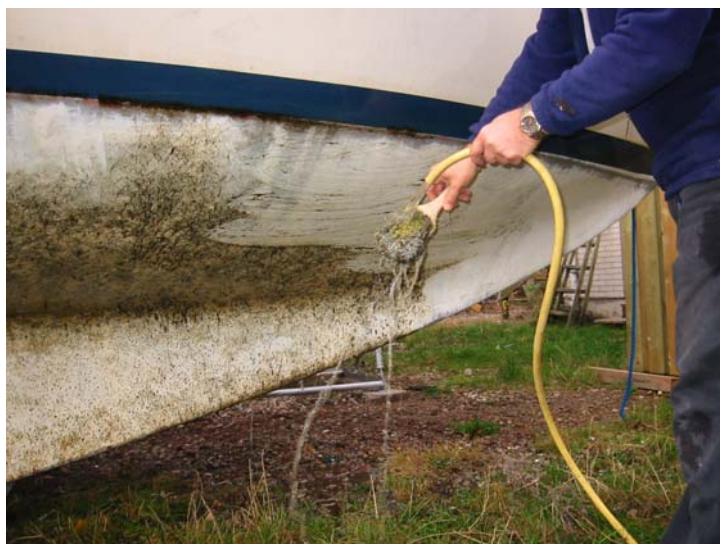
Foto 5.18 - Begroningen var rimelig nem at vaske af med en børste og vand.
