PCB forurening i jord

Miljøprojekt nr. 1548, 2014

COWI A/S

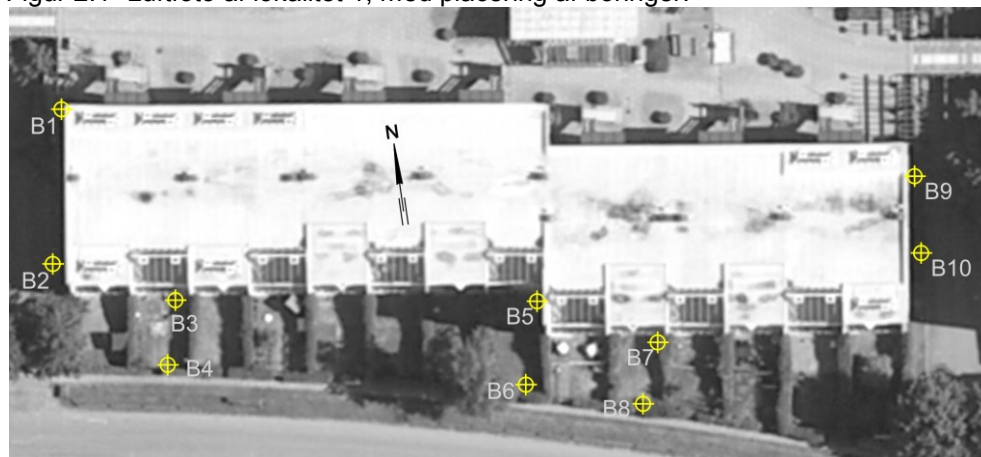
Figur 2.1 Luftfoto af lokalitet 1, med placering af boringer.

I figur 2.1 ses et luftfoto af lokalitet 1. For en mere detaljeret gennemgang af området henvises til fotos i bilag 1.

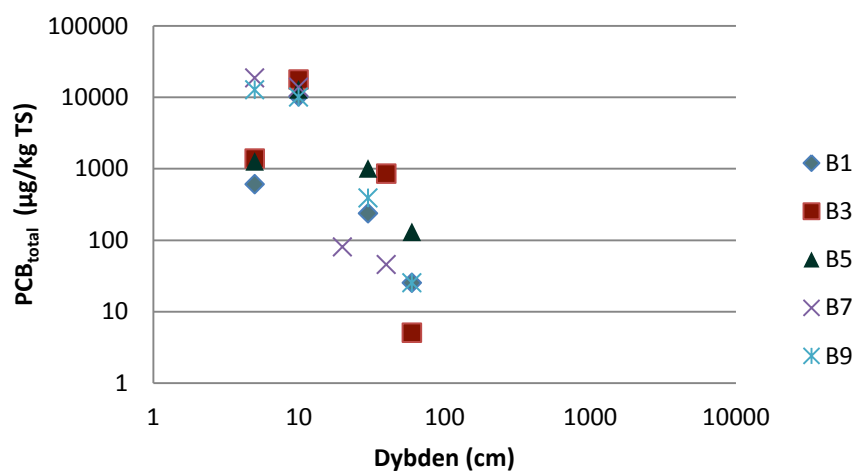
Figur 3.2. Sammenhæng mellem PCB-koncentration i jorden og dybden på lokalitet 2.

koncentrationen er faldende med dybden. Kun i en enkelt boring er koncentrationen højere 10 cm u.t. end 5 cm u.t.. På lokalitet 2 (figur 3.2) er sammenhængen ikke så entydig. Kun i prøverne fra 20 cm og nedefter ses en faldende tendens, mens der i de overfladenære prøver fra 5 og 10 ikke ses nogen tendens. Ser man på afstanden fra facaden er det kun på lokalitet 1 (figur 3.3), at PCB koncentrationen er faldende med afstanden fra facaden. På lokalitet 2 (figur 3.4) og 3 (figur 3.3) ses ingen sammenhæng. Det er dog ikke undersøgt, om der er en sammenhæng, hvis man tager prøver helt inde ved facaden, idet der ved nærværende undersøgelser kun er udtaget prøver indtil en afstand af 30 cm.

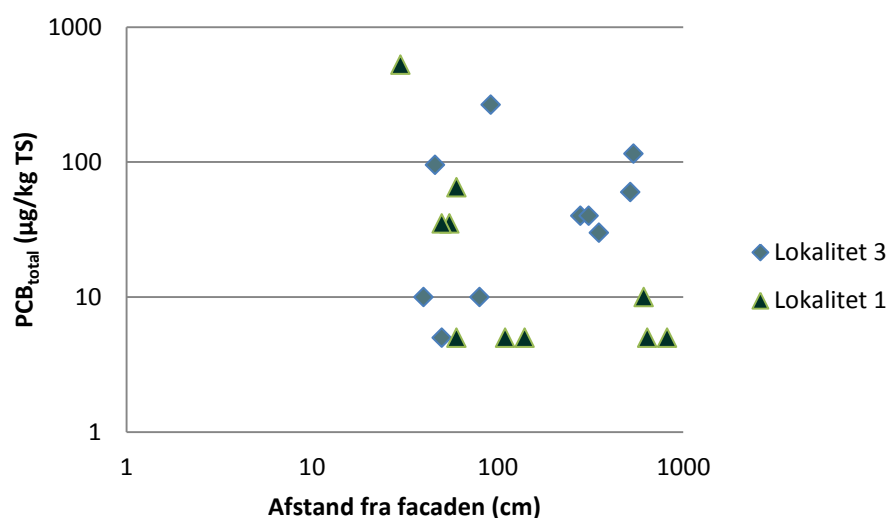
Figur 3.3. Sammenhæng mellem PCB-koncentration i jorden og afstand fra facaden på alle jordprøver fra 5 cm u.t. på lokalitet 1 og 3.

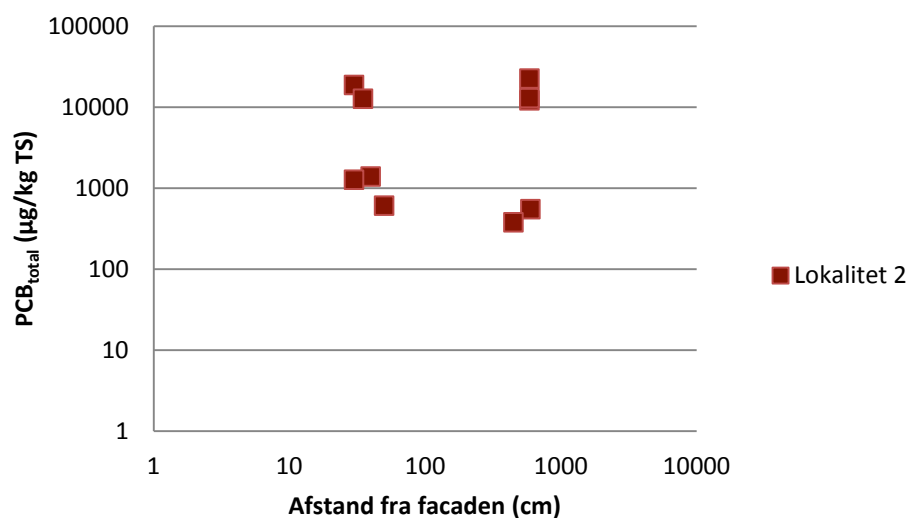
Figur 3.5. Sammenhæng mellem PCB-koncentration i jorden og afstand fra facaden på lokalitet 2 på alle jordprøver fra 5 cm u.t.

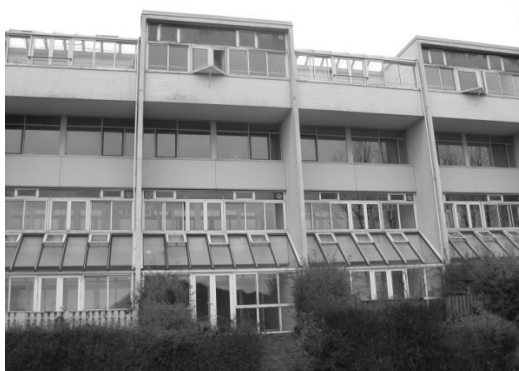
Foto 2

Der er ved undersøgelsen af forskellige bygningsdele i forbindelse med renovering af boligkomplekset observeret gummifuger mellem betonelementerne ved altanerne indeholdende PCB. Boring B3-B8 er udført i udvalgte haver hhv. tæt på bebyggelsen (B3, B5 og B7) og 6-8 m væk (B4, B6 og B8).

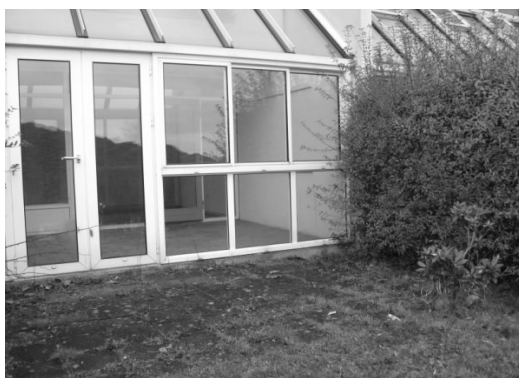
Foto 3

Ud for alle lejligheder i stueplan er der en udestue mod syd, og herudfor en terrasse. I forbindelse med undersøgelsen af de forskellige bygningsdele er der konstateret PCB-holdig forseglingslim og gummifuger omkring termoruderne bl.a. i de inddækkede udestuer.

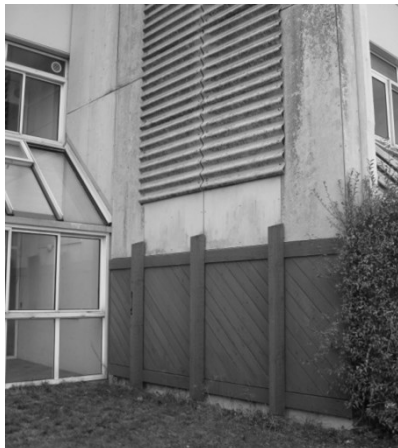
Foto 4

Haven ved forskydningen i boligbebyggelsen.

Det var her muligt at udføre en boring (B5) helt tæt på den forskudte facade på et ubefæstet område til højre for terrassen.

Gavlen er beklædt med plader og her ovenpå med eternitplader.

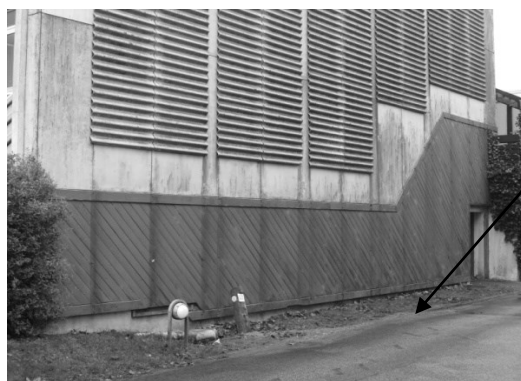
Foto 5

Østgavlen, hvor boring B9 og B10 er udført i det ubefæstede areal mellem bygning og indkørsel.

Gavlen er her også beklædt med plader, og her ovenpå med eternitplader.

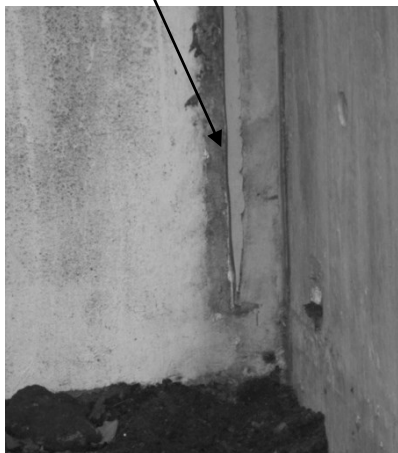
Foto 7

Der, hvor beklædningen har været fastgjort i kanten, ses en gummifuge. Boring B1 er udført i umiddelbar nærhed af denne fuge.

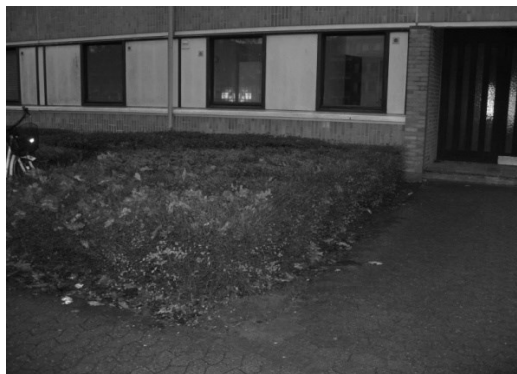
Foto 3

Et af bedene, der støder helt op til bygningens østvendte facade. Derudover ses tilsvarende vinduer, som i den bebyggelse, hvor der er konstateret højt indhold af PCB i den ydre fuger.

Boring B1-B4 er udført i det østvendte bed her hhv. tæt på bygningen (B1 og B3) og 5,9 m væk (B2 og B4).

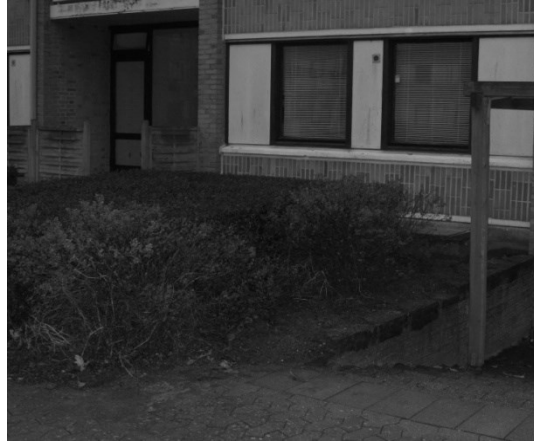
Foto 4

Tilsvarende bede findes ved bygningens vestvendte facade. Boring B5-B8 er udført her ud for de samme lejligheder som B1-B4. Boringerne er placeret hhv. tæt på bygningen (B5 og B7) og ca. 6 m væk (B6 og B8).

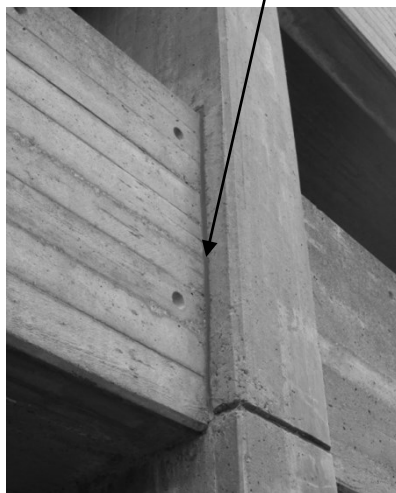
Foto 3

Ved tidligere undersøgelse af byggematerialerne er der konstateret PCB i fugerne, der hvor altanerne hæfter til betonstolperne.

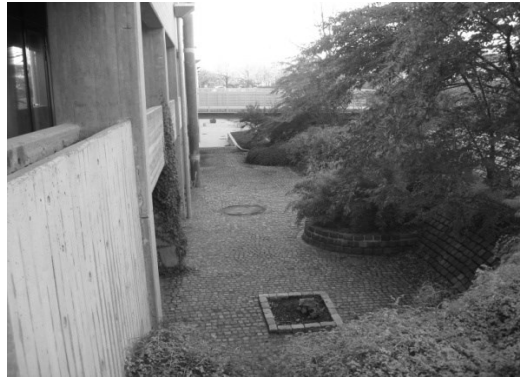
Foto 4

Ud for bygningens nordvestlige facade findes et semi-befæstet område med chaussesten samt hævede bede. Cirka 5 m fra bygningen stiger terrænet kraftigt mod vest. Skråningen er her flisebelagt og tilvokset. Boringerne B1-B10 er udført hhv. tæt på bygningen (B1-B5), 3-3,5 m væk (B6-B8) og ca. 5 m væk (B9 og B10).

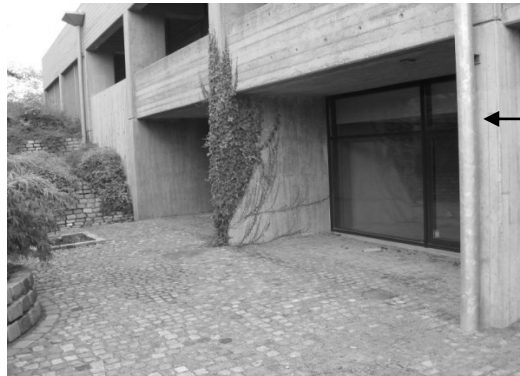
Foto 5

Boring B1-B5 er udført i umiddelbar nærhed af 5 af de betonstolper, som altanerne er påhæftet.

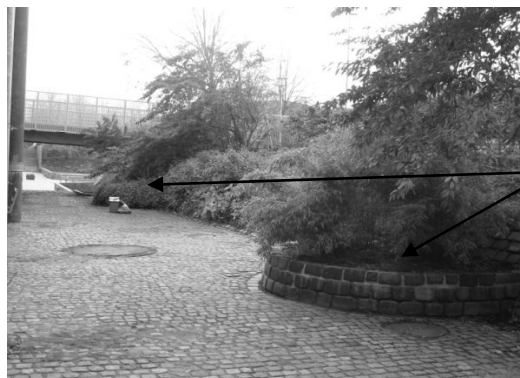
Foto 6

Boring B6-B8 er udført langs med bygningen ca. midt på det semi-befæstede område, mens boring B9 og B10 er udført i hvert af deres højbede.
