Afvaskning og afslibning af
biocidholdig bundmaling i
forbindelse med vedligeholdelse af
lystbåde på land

Jesper Højenvang
Dansk Sejlunion

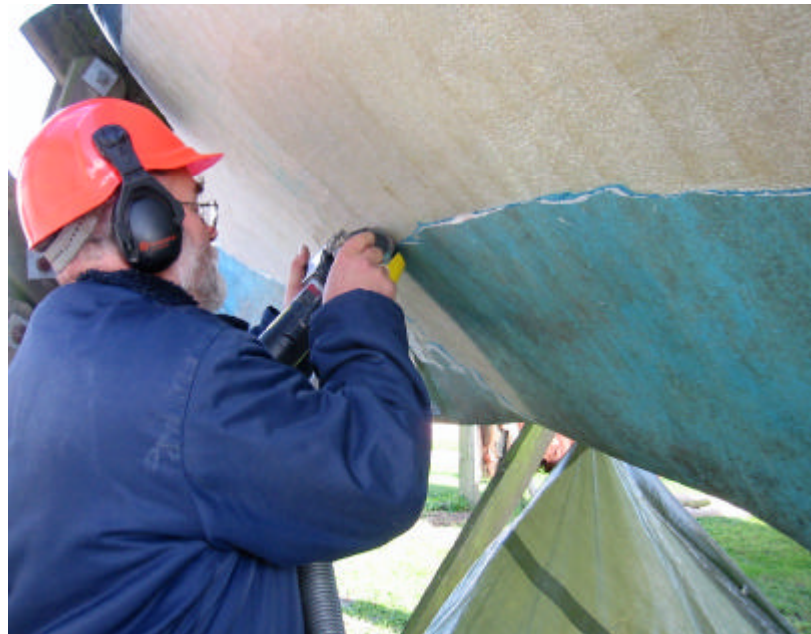
Afrensning med Gel Planer

Maskinen er meget effektiv og klart den hurtigste af de tre afprøvede maskiner. Det tog kun ca. 5-15 minutter at afrense 1 m². Bladene på høvlen holder til ca. 5 m². Overfladen var efter afhøvlingen rimeligt pæn og jævn, og glasfiberen fremstod helt rå og uden rester af primer og gelcoat. Bådejeren vurderer dog, at bunden skal efterbehandles med excentersliber for at glatte overfladen yderligere. Efterbehandlingen kan formentlig undgås ved at finjustere høvl dybden, idet høvlsporene dermed bliver mindre.

Maskinen er lidt tung at arbejde med, og man bliver træt i armene. Endvidere skal man sørge for, at det kun er det øverste lag glasfiber, der afrenses for ikke at skade underliggende glasfiber. Der skal holdes god afstand til metaldele f.eks. skroggennemføringerne (der må efterfølgende slibes rundt om disse). Maskinen larmer meget, hvilket i visse tilfælde kan være til gene for omgivelserne i lystbådehavnen.

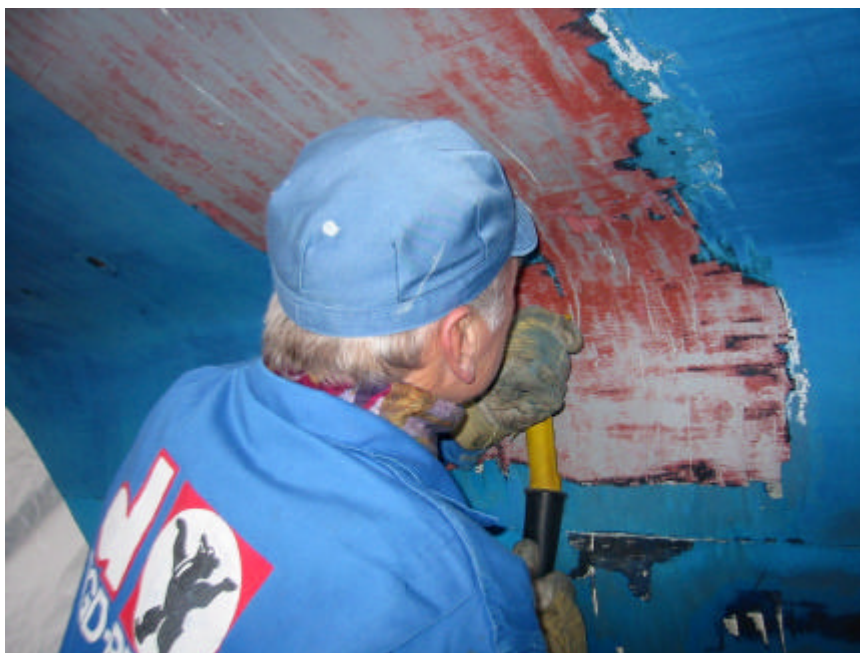
Afrensning med vakuumskrabejern.

Generelt mener bådejerne, at skrabejernet er meget anvendeligt til opgaven. Flere anfører dog, at det kræver en del arbejde, og at der skal lægges kræfter i. Dog ikke mere end ved almindelige metoder. Hovedparten anfører, at skrabejernet er nogenlunde nemt at arbejde med.

Støvsamlingen er særdeles effektiv, og flere udtrykker, at det er dejligt at slippe for svineriet. Støvsugerens bevirkede, at det ikke var nødvendigt at anvende maske og beskyttelsesbriller. Enkelte konstaterede, at arbejdspladsen var "uhyggelig" ren bagefter.

Jernene holder længe. Der bruges i gennemsnit 2-3 jern til en 30 fods sejlbåd (bundareal 16 m²). Flere af bådejerne råder andre, der vil benytte vakuumskraberne, til at runde jernets meget skarpe og spidse kanter lidt med en fil før brug. Jernet kan ellers nemt lave dybe skraberidser, hvis det kæntres en smule og det sker uvægerligt.

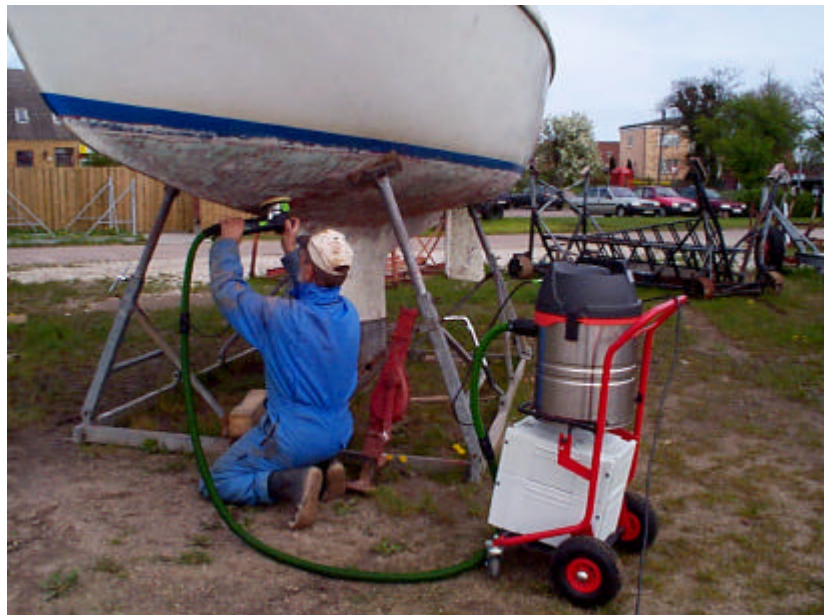
Afslibning med Festool excentersliber.

Af de testede maskiner brændte malingen mindst fast på slibeskiverne ved brugen af Festool excentersliberen. Generelt blev fastbrænding dog ikke oplevet som et problem. Det skal nævnes, at der i forsøget er anvendt specielt

Af de tre excenterslibere virker den "lille" excentersliber fra Rupes (BR 35AE) mest handy, men er ikke nær så effektiv som de to andre. Festool er den mest effektive, idet den kan anvendes som excentrisk rotationssliber. I denne position er den dog samtidig sværere at styre og kræver en del kræfter at arbejde med.

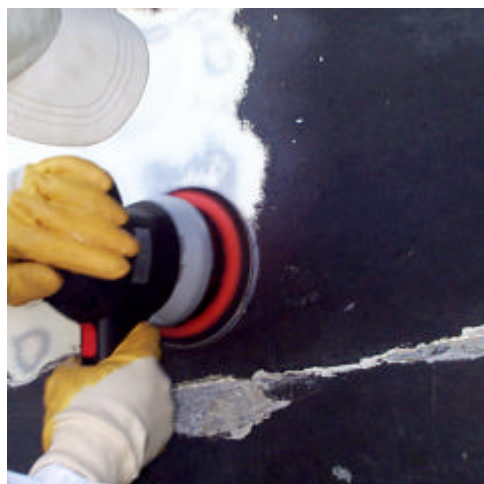
"Lille" excentersliber fra Rupes.

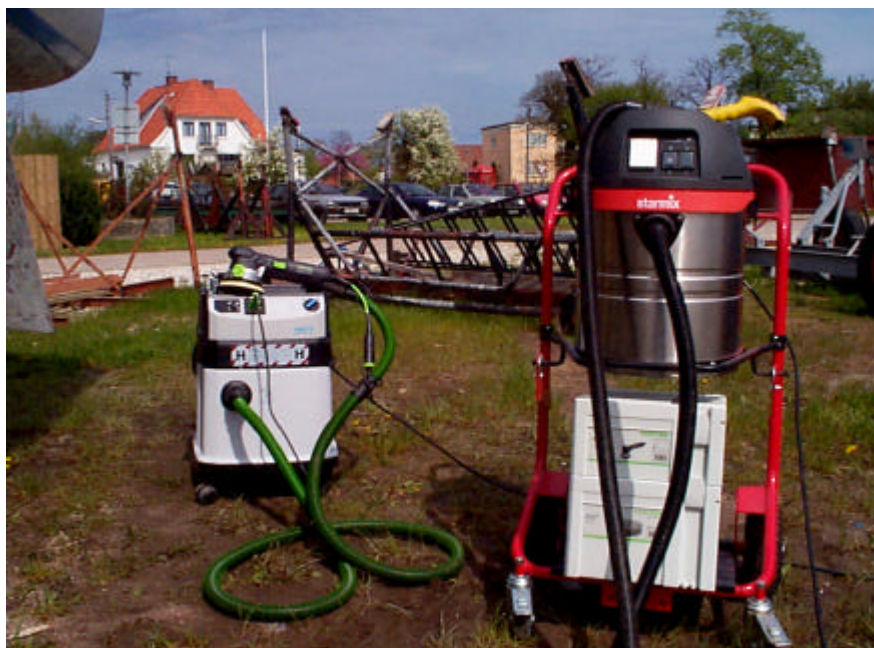
Støvsugere fra hhv. Festool (til venstre), Starmix (til højre).

En fordel ved Starmix og til dels Rupes støvsugeren er deres store hjul, der gjorde det nemt at køre rundt på havnens ujævne terræn. Festool støvsugeren bør med dens små hjul bæres rundt eller monteres på en vogn/sækkevogn. En fordel ved Starmix støvsugeren i forhold til de to øvrige er, at der på kørestellet er plads til værktøjskasser, således at alt udstyr kan transporteres som en samlet enhed.

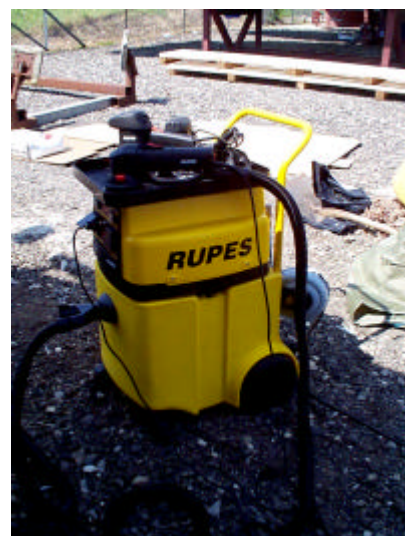
Rupes støvsuger.

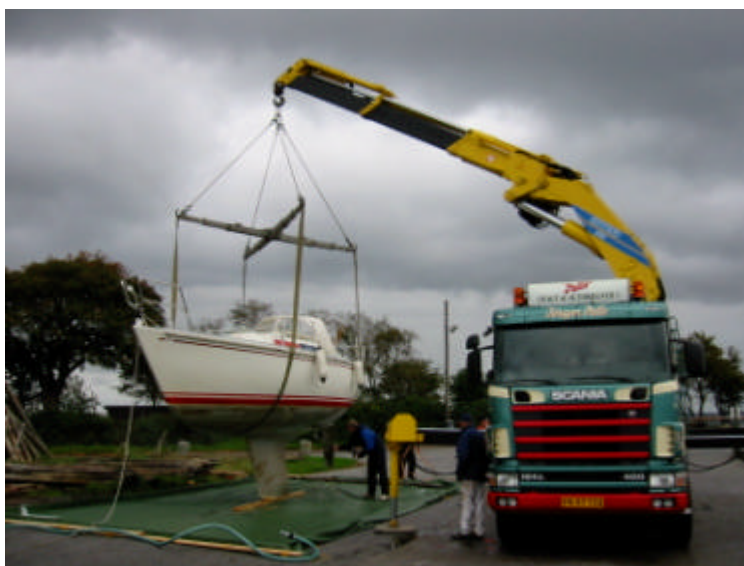
Afspuling af både over presenning.

Miljøbelastningen ved afvaskning er afklaret gennem praktiske afvaskningsforsøg på Kalvehave Havn. Til dette formål blev der etableret en midlertidig spuleplads ved at udlægge en presenning med kanter til opsamling af vaskevandet. I alt blev 22 både i efteråret 2001 hejst ind over presenningen og spulet.

Efter hver afvaskning blev der udtaget prøver af vaskevand og bundfald, som senere blev analyseret for kobber. Kobberindholdet i det vandværksvand, der blev anvendt til afspulningen, blev også analyseret for at korrigere for det indhold, der findes heri.

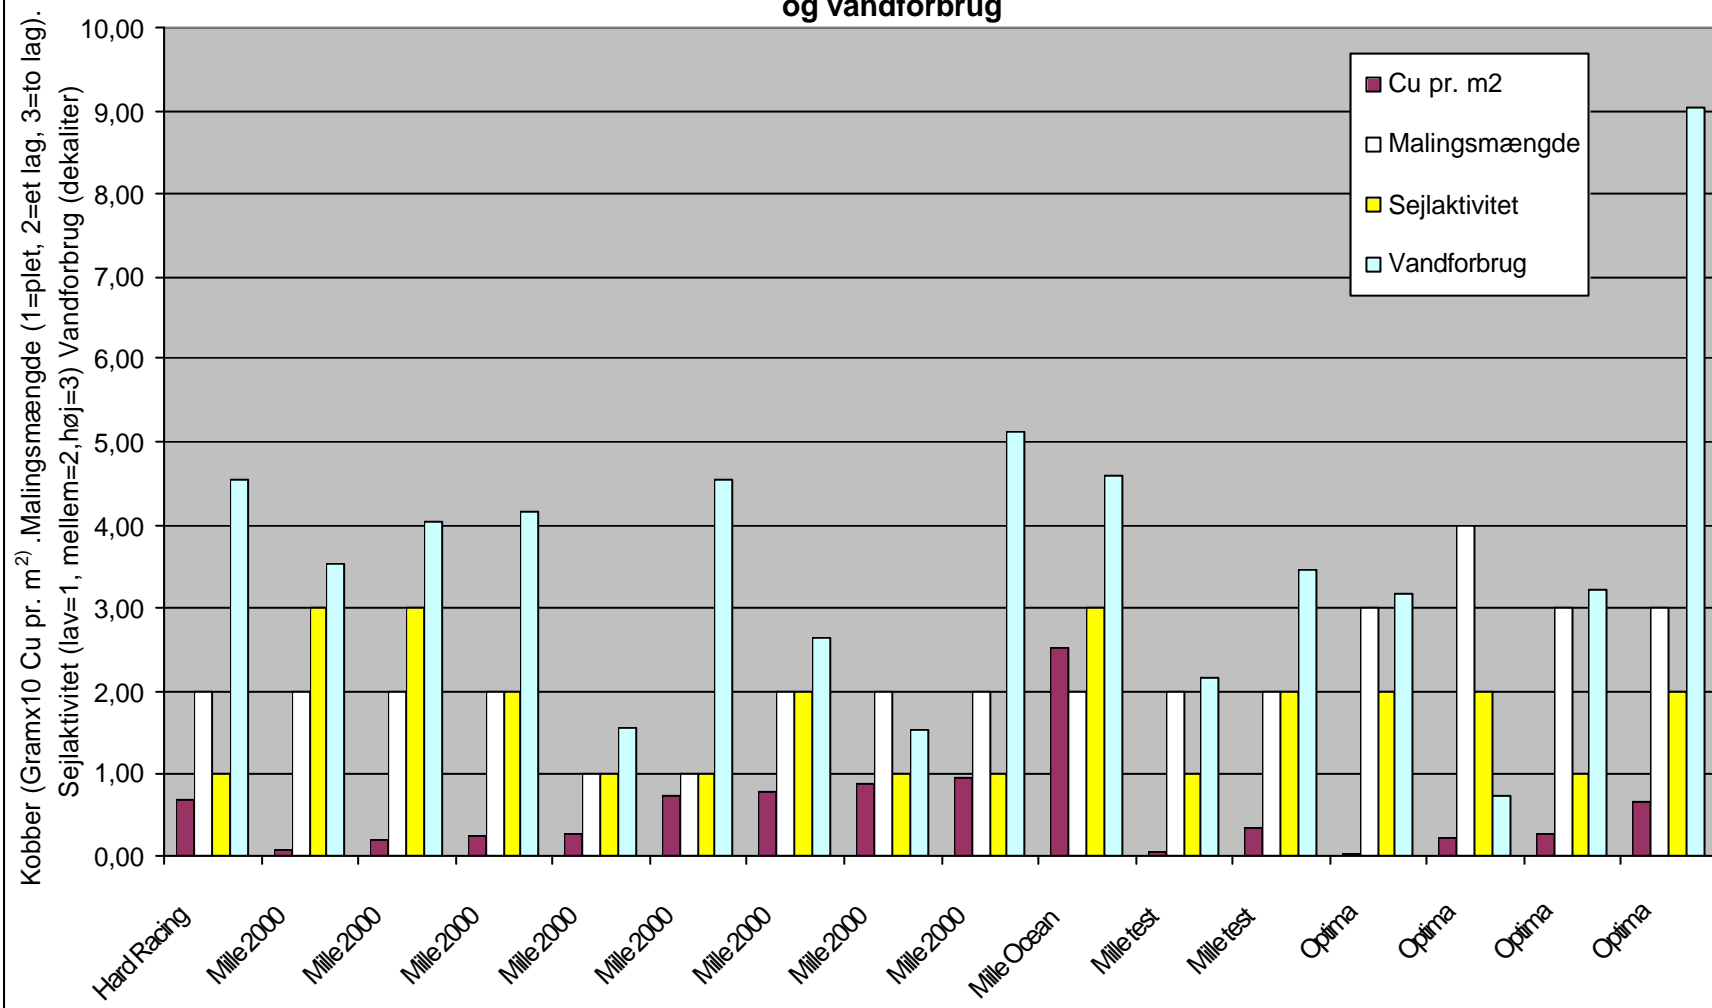
Graf 6. Kobbermængde fra både der ikke skallede af set i forhold til malingsmængde, sejlaktivitet og vandforbrug

Afvasket mængde kobber pr. m² for både der ikke skallede af set i forhold til malingsmængde, sejlaktivitet og vandforbrug.
