## BILAG 3A-G NATUR OG ARTER

Bilag til miljøkonsekvensrapport for Endrup-Grænsen: Elforbindelse til  
Tyskland

### Kortlægning og besigtigelse af naturarealer i forbindelse med Endrup-Grænsen: Elforbindelse til Tyskland

**Dokumenttype:** Teknisk kundenotat, 2020-18

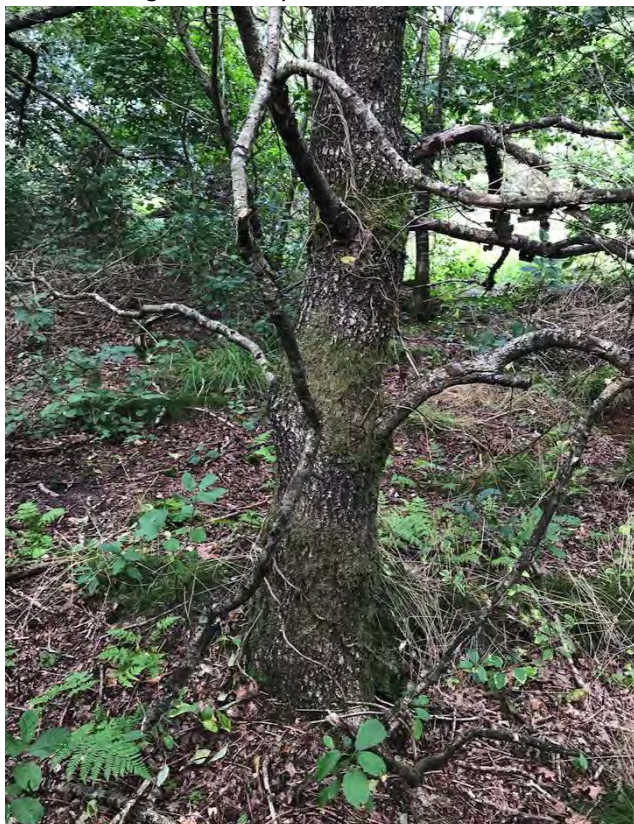
Almindelig eg i selskab med bølget bunke, smalbladet mangeløv og tørst

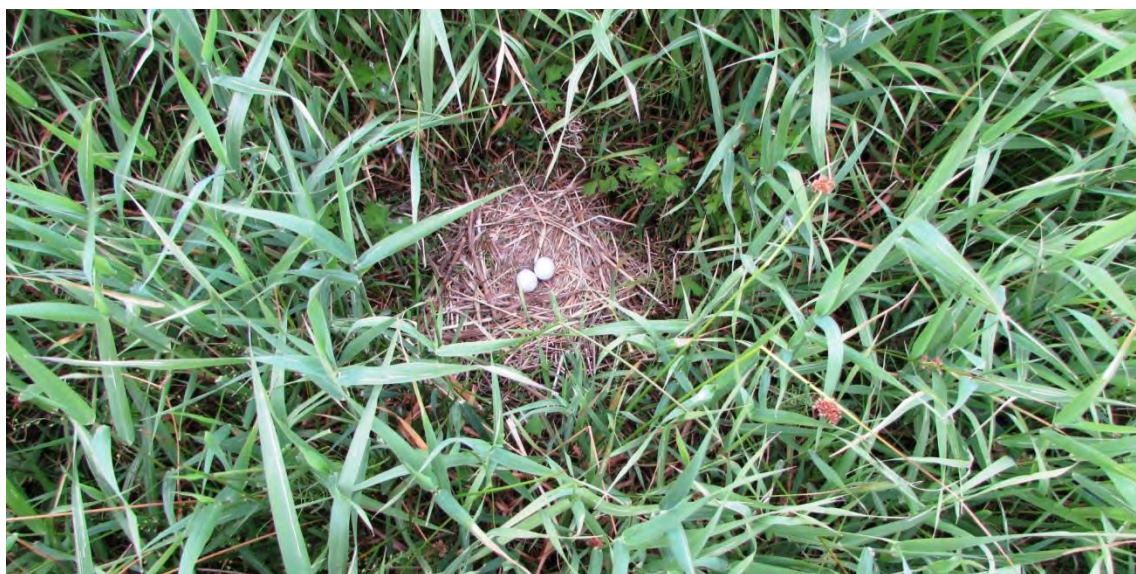
Figur 7      *Rede af hedeheg, Kongeådal, juli 2018*

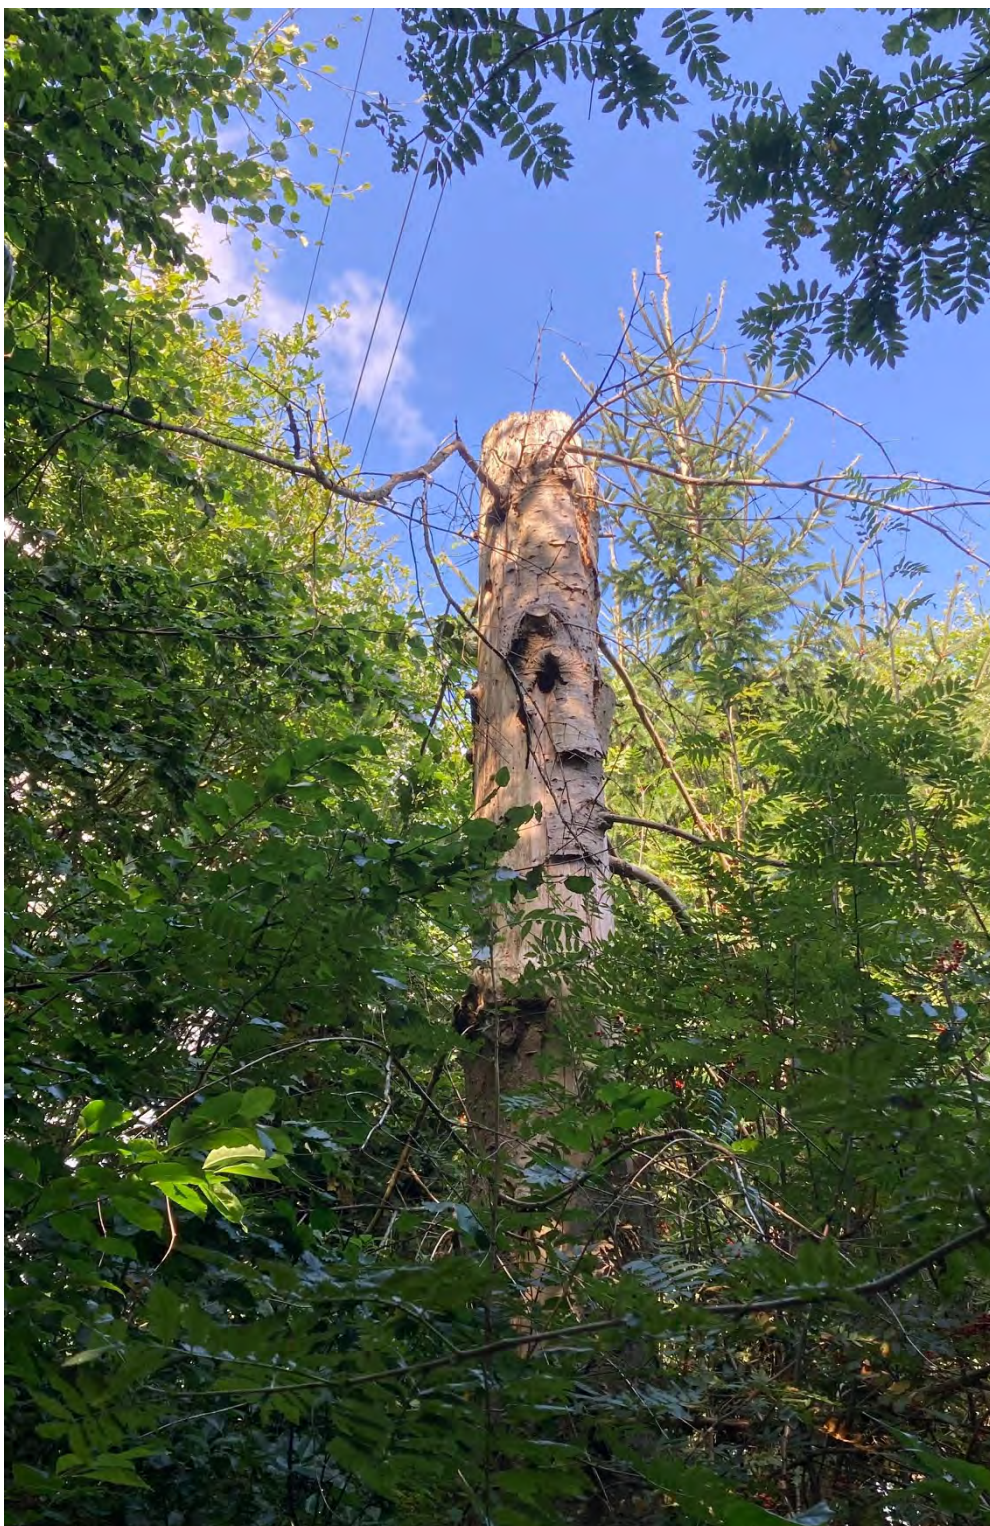
På baggrund af data fra lyttebokse blev lokaliteten genbesøgt d. 30/8 2021 med formålet at kortlægge alle træer, der kunne være relevante flagermustræer. En stor del af tracéet for de nye 400 kV ledninger kommer til at følge de nuværende 150 kV ledninger, hvor der af hensyn til ledningerne løbende er foretaget beskæringer og fældninger, hvorfor der generelt ikke var mange store træer i tracéet. Undersøgelsen viste, at der er 11 træer indenfor 70 m tracéet der kunne være relevante træer (8 egetræer, 2 bøgetræer og én død ædelgran højstub med spættehuller) (Figur 1 og Figur 2) I områder, hvor gamle løvtræer med hulheder er en mangelvare benytter flagermus ofte døde nåletræer med spættehuller som ynglepladser, hvorfor højstubben kan være af stor betydning for området.

*Figur 1. Ædelgran højstubb med spættehuller.*

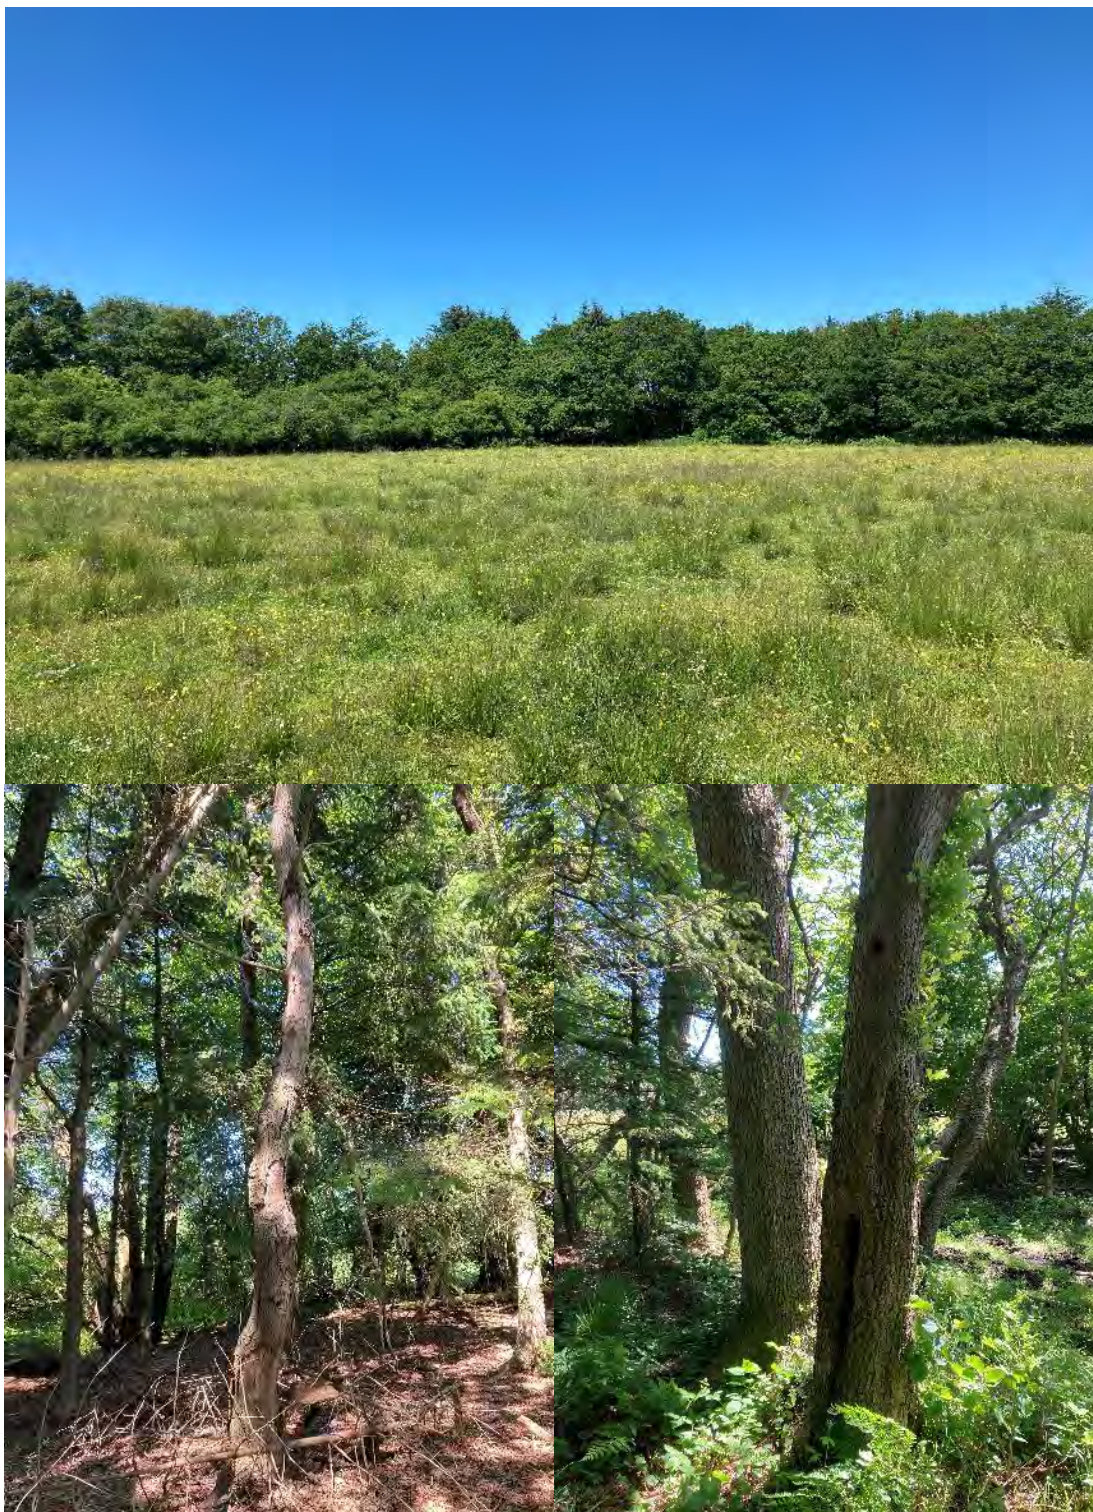
F4

Brede læhegn med birk, hassel, eg, og buske. Ét egetræ med spættehul, kan kappes i 4 meters højde.

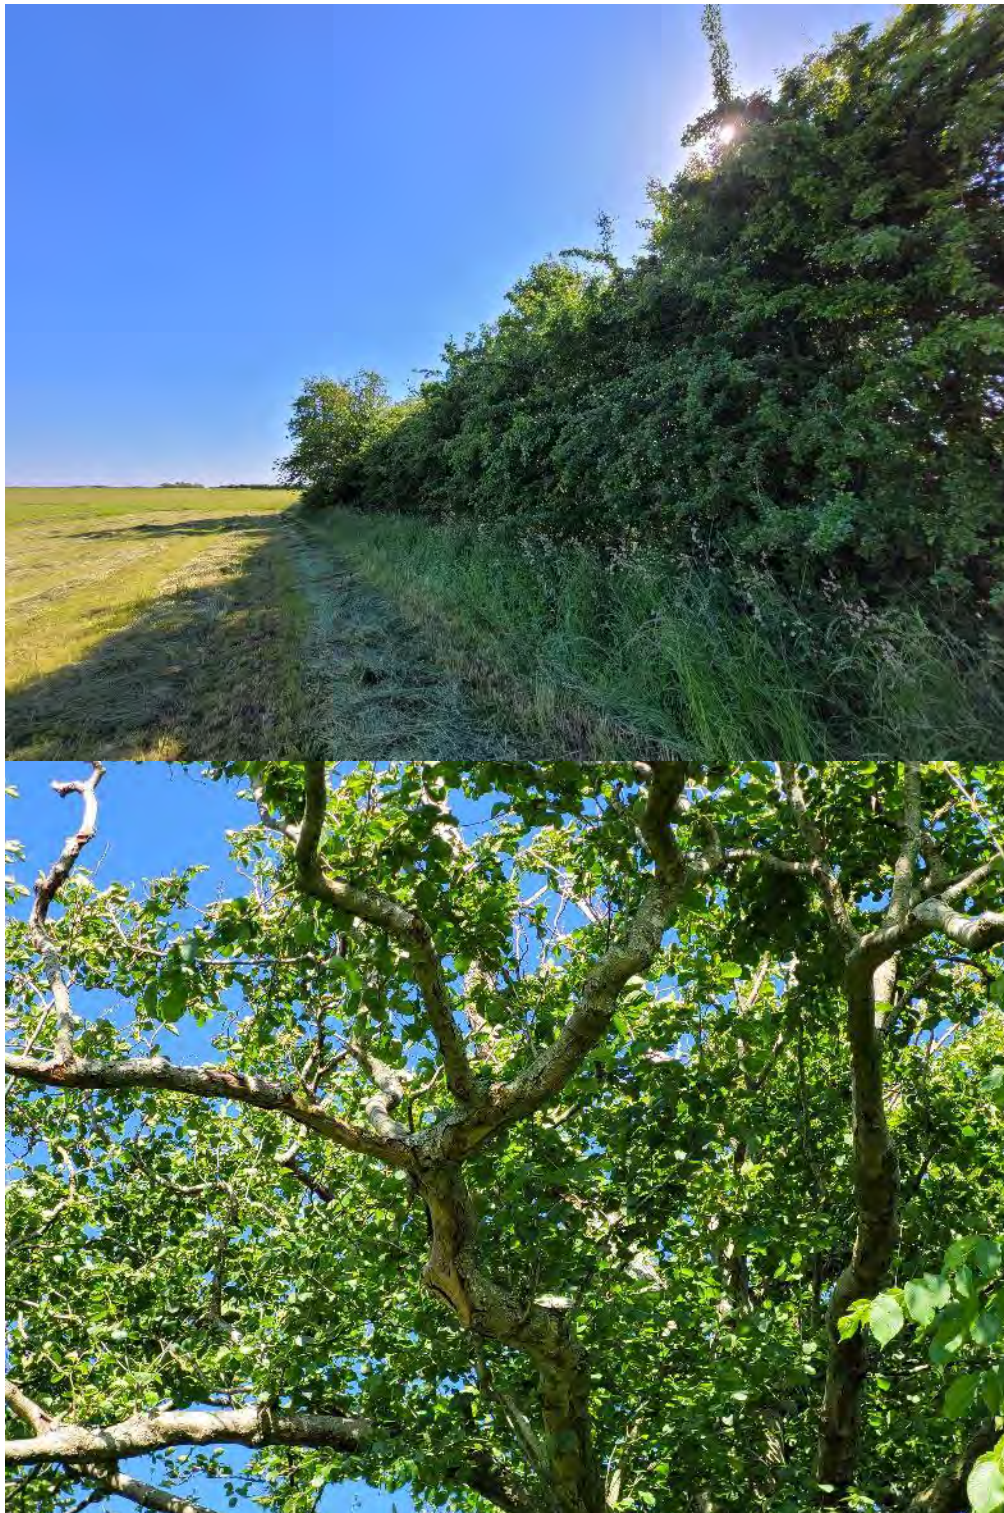
F52

Blanding af krat og løvfældende træer bl.a. eg og hassel. Ét enkelt træ med død top, dog uden nogle synlige hulheder, men med enkelte løse stykker bark. Alle træer under 12m. de fleste under 8m.

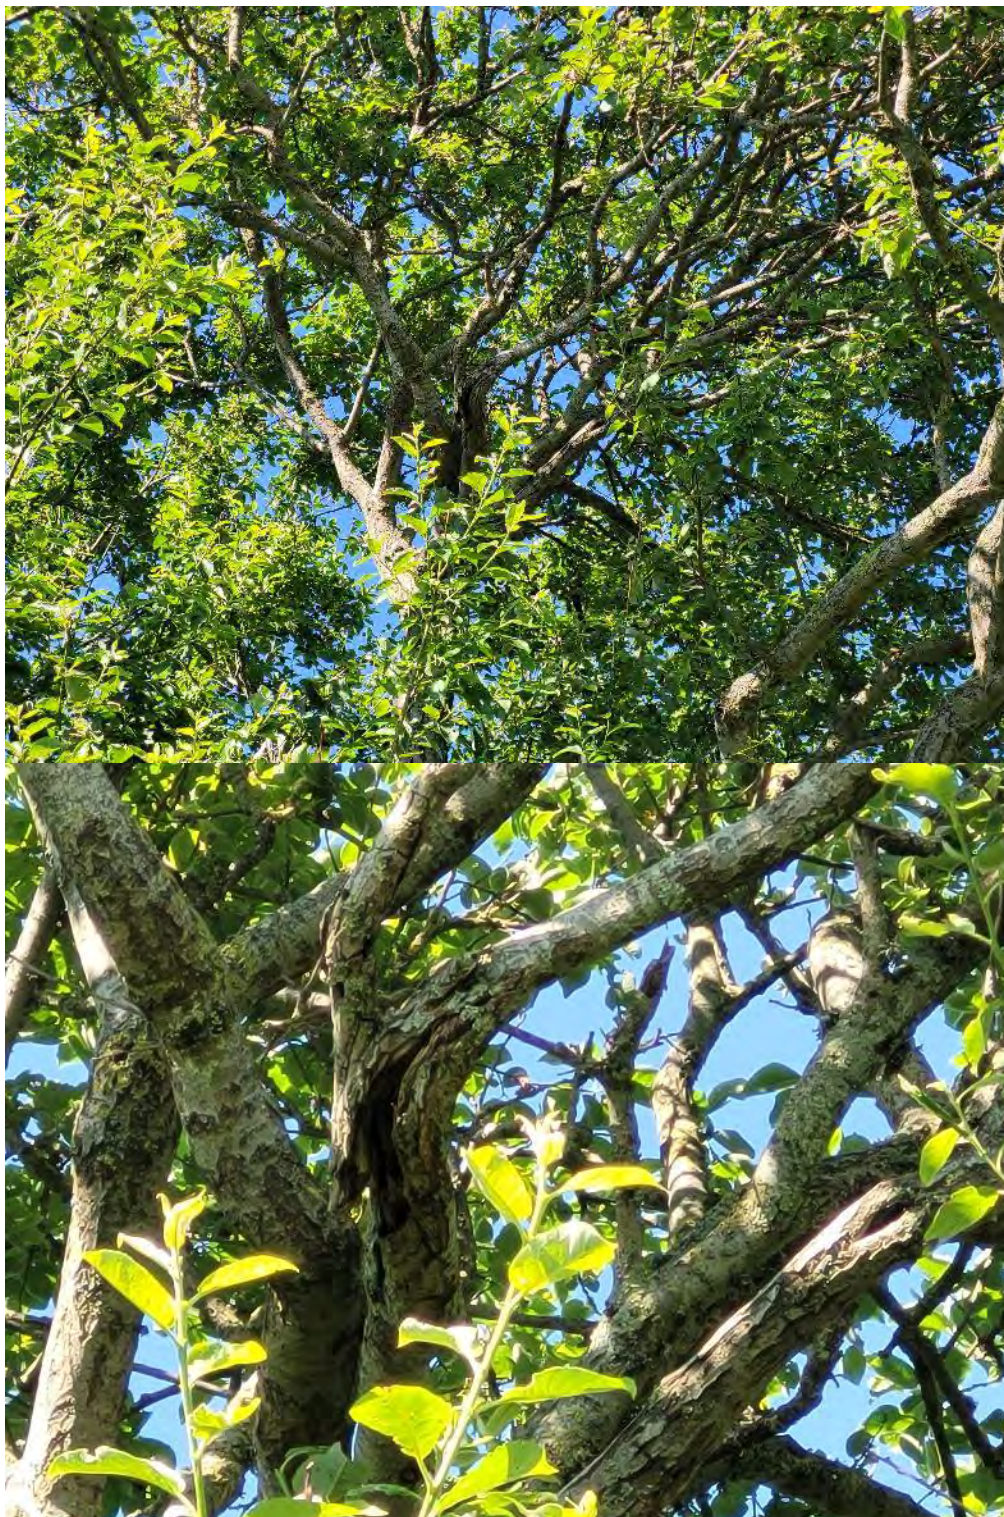
F53

Krat og små træer der omkranser et lille vandhul, der stort set er overgroet. Dog i områdets nordvestlige hjørne, et enkelt træ med en mulig rastepads under flækket gren.

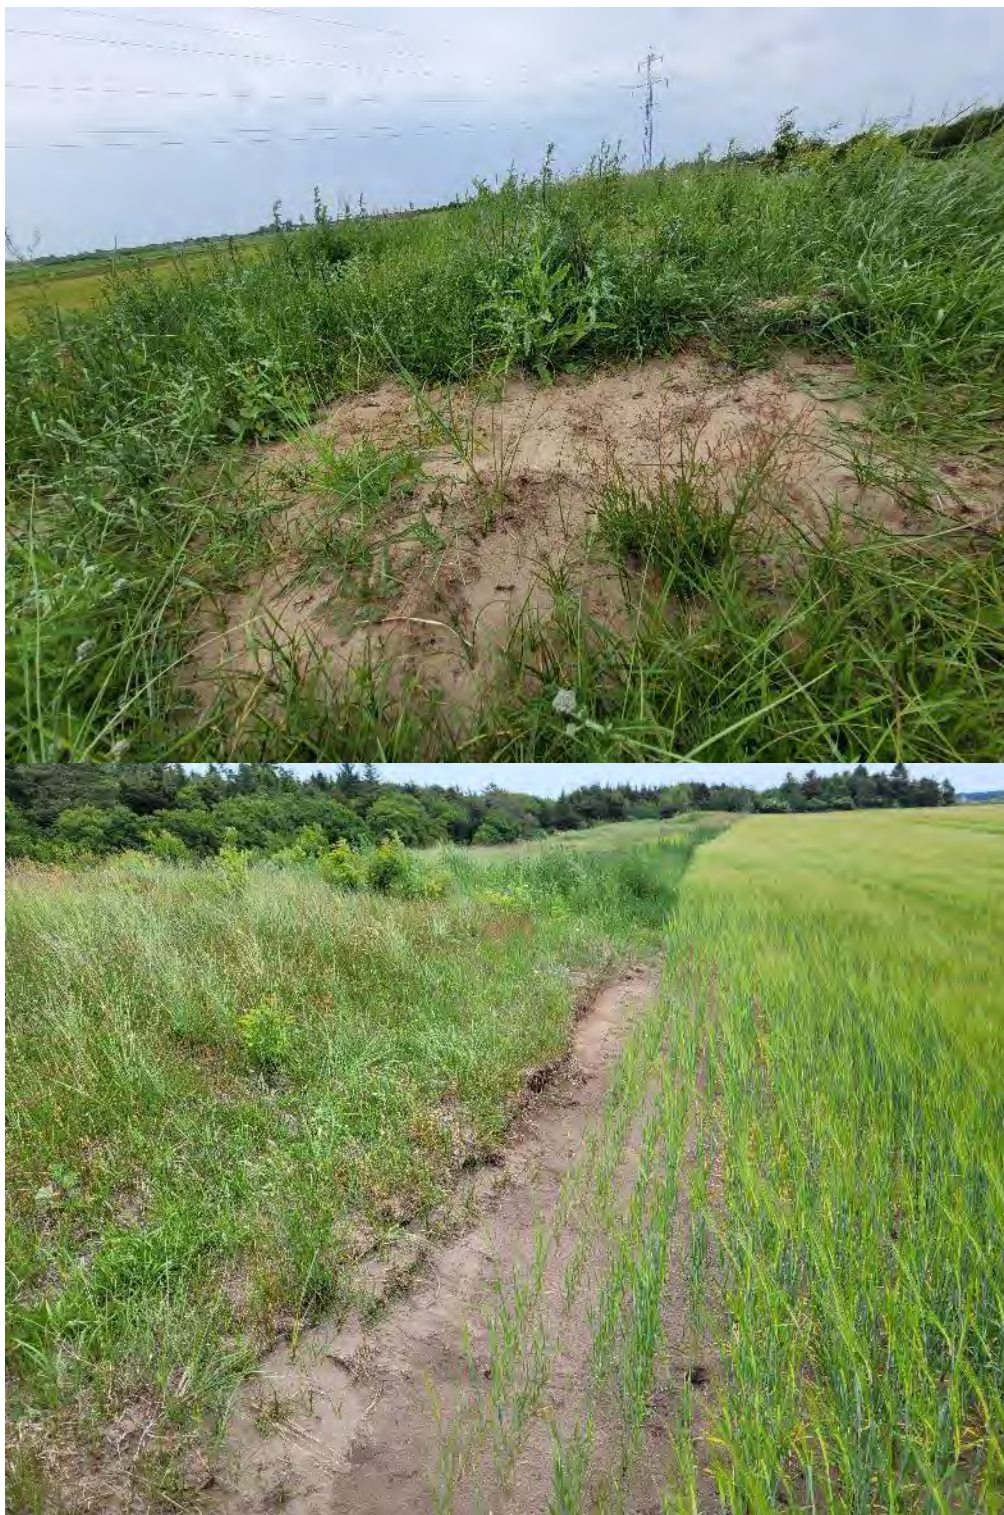
M2

Langs ryggen af den lille forhøjning findes et par områder med åbne sandpatches og nogle steder med overdrevsvegetation. Ellers er bevoksningen af græsser i knæhøjde, og ikke synderligt åbent. Tilstedeværelse af markfirben kan ikke afvises.

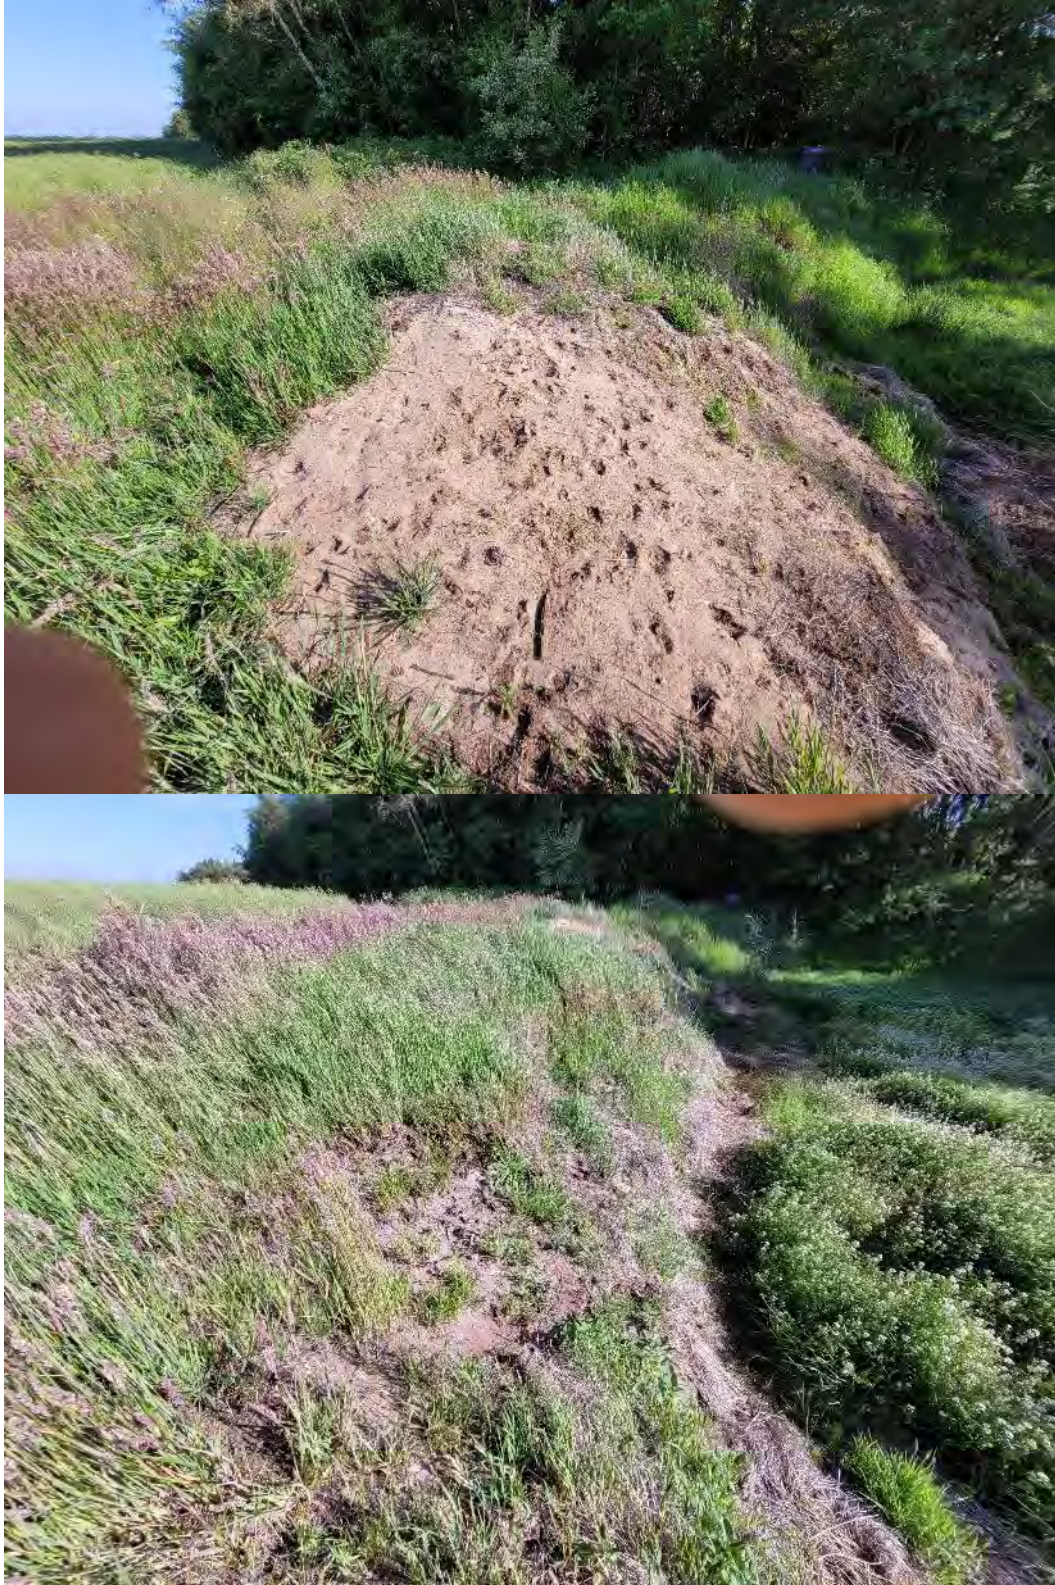
M4

Lille åbent stykke sand på 2-3m<sup>2</sup> langs skrænten ned mod en lille sø. Omkranset af grasser i knæhøjde. Ingen lignende biotoper i nærheden, og markfirben er ikke sandsynligt.
