# OVERSVØMMELSE

## Udvikling af en temporær, stormsikker barriere til sikring af værdier mod oversvømmelse

Miljøprojekt nr. 2065

Januar 2019

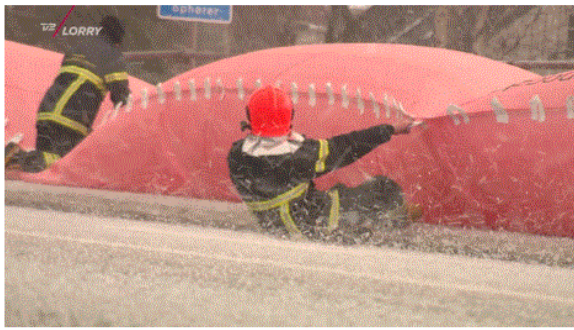
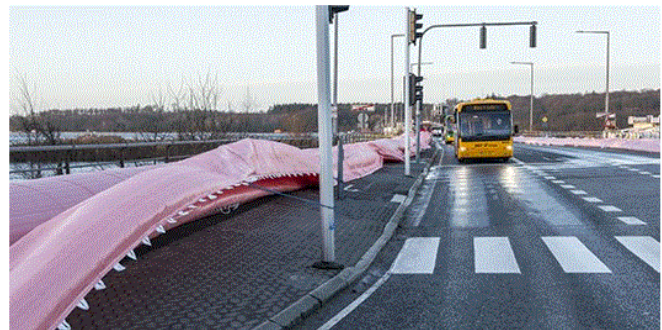
Foto: Illustration af den basale mulighed for at fastholde og fastspænde før vandfyldning. Den anbefalede tilgang er sekventiel udlægning med delvis vandpåfyldning og anvendelse af en vandlås jf. ovenstående billede.

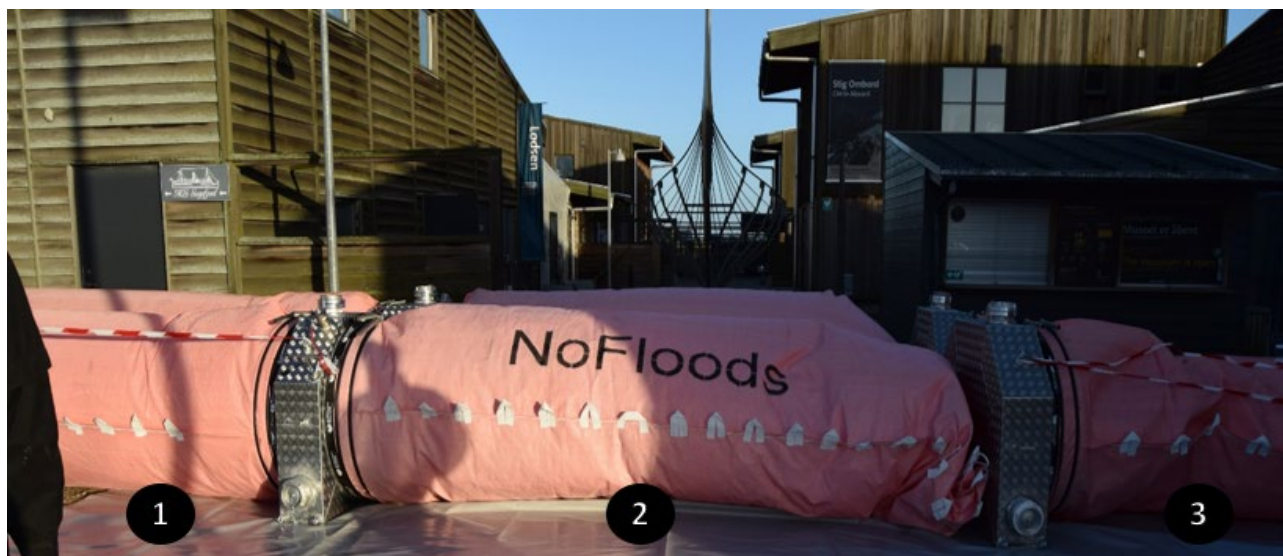
Foto illustrerer forskellige 3 typer af afslutningsmetoder:

1) med extension-terminal, 2) med terminal mod højre, og 3) med terminal fra højre mod venstre.

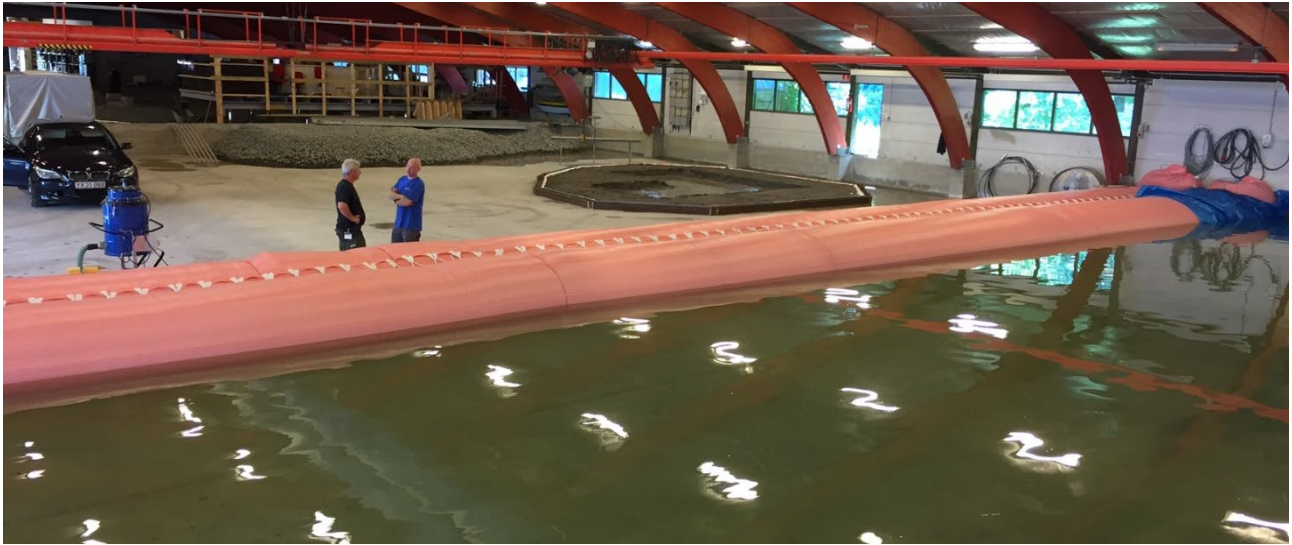
Foto: Test af Den stormsikre barriere hos DHI, samt test af lækage. Testen viste imponerende resultater.

Den gennemførte lækagetest viste ekstrem gode resultater; 4,5 liter per meter per time. Denne marginale lækage skyldes kun, at tuben blev forskudt, da vandhøjden steg og barrieren lavede en lille forskydning mod mur, hvormed der kunne løbe vand om bag barrieren (men som sagt kun i ubetydelige og meget marginale mængder).

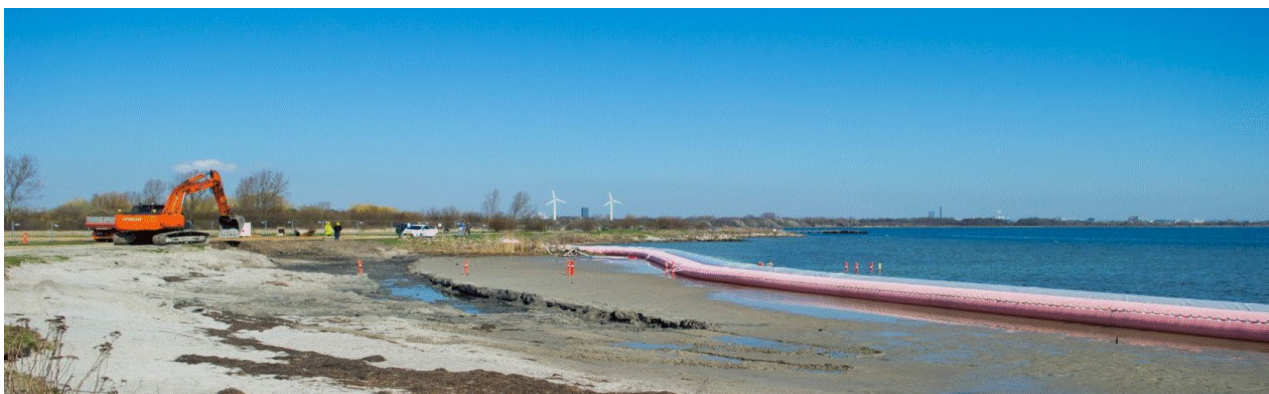
Foto: Situationsbillede efter installering og tørlægning af det afgrænsede område.

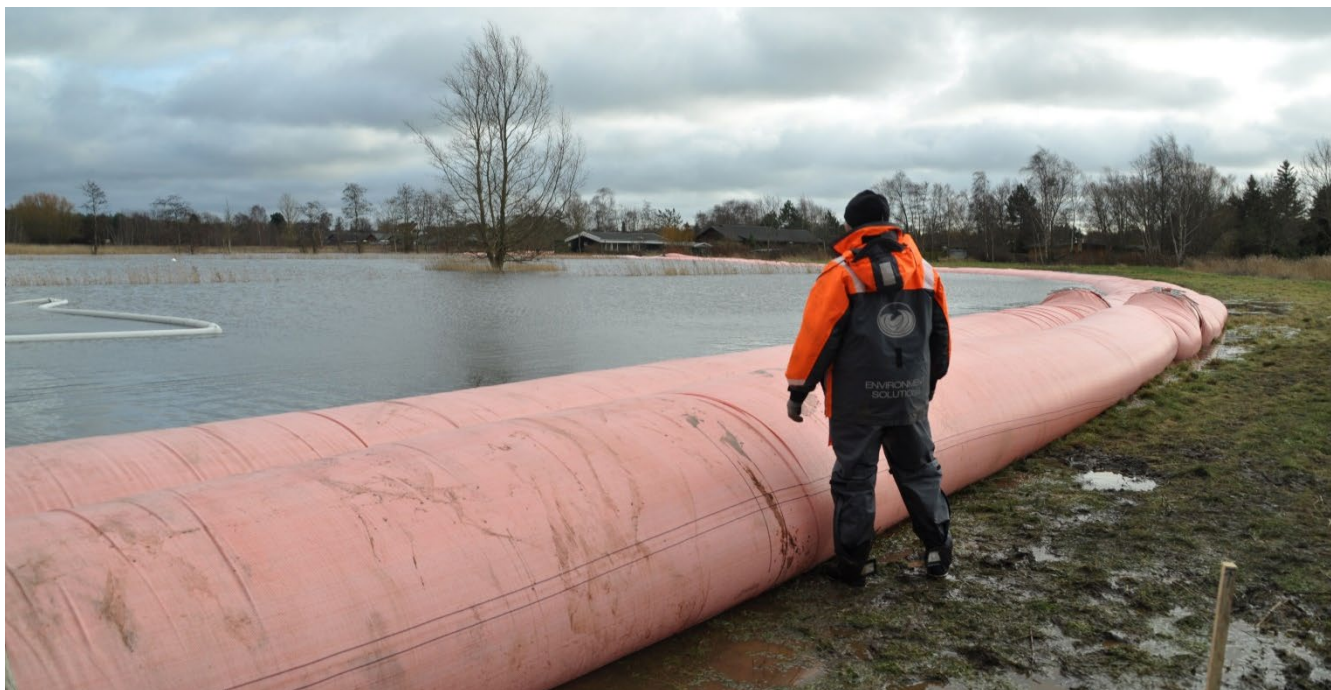
Foto. Udlægning på sumpet og mudret underlag

Konklusionen er, at barrieren succesfuldt tilbageholder vand som forventet og som beskrevet i rapport fra Dansk Hydraulisk Institut. Ingen nævneværdig undersivning kunne noteres.

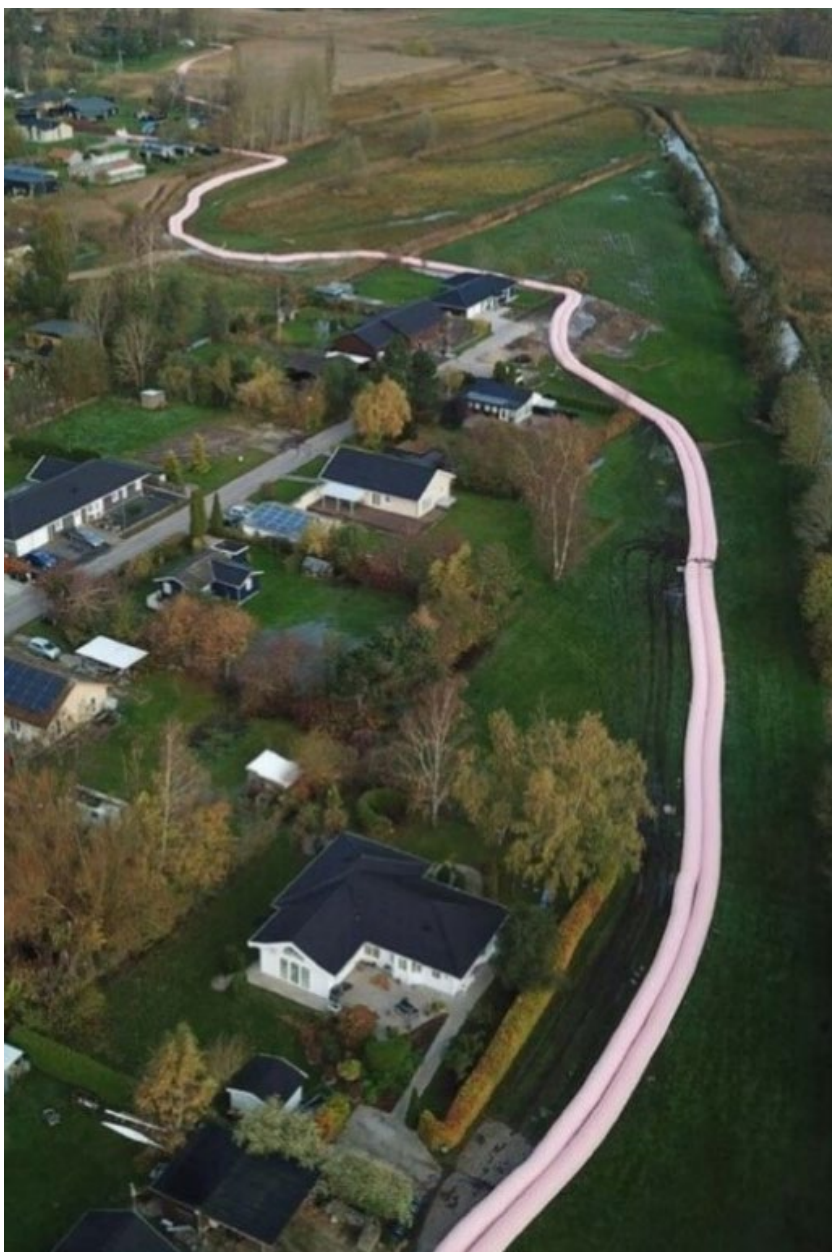
Foto: Dronefoto taget, hvor vandet har trukket sig tilbage. Sammenlagt blev der udlagt flere kilometer barriere på mudret underlag. Lokation Jyllinge Nordmark.

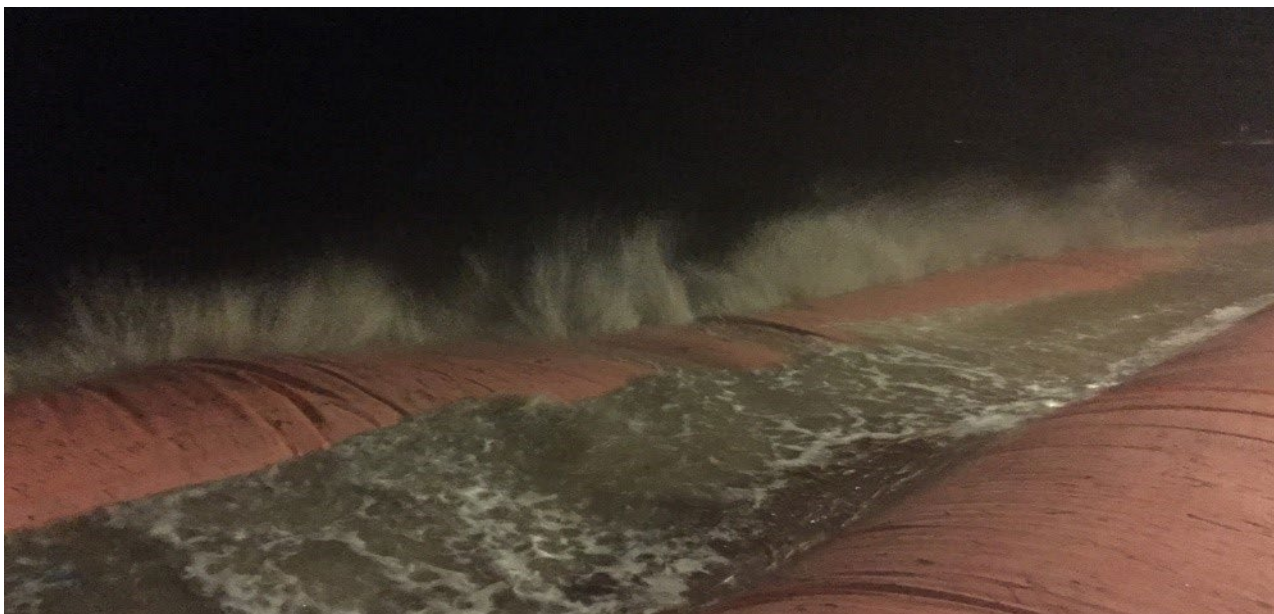
Foto: Stormtuben under massiv bølgepåvirkning

Konklusionen er, at barrieren succesfuldt tilbageholder vand som under de første test af prototypen. Den fremstår stabil, og ingen nævneværdig undersivning kunne noteres.

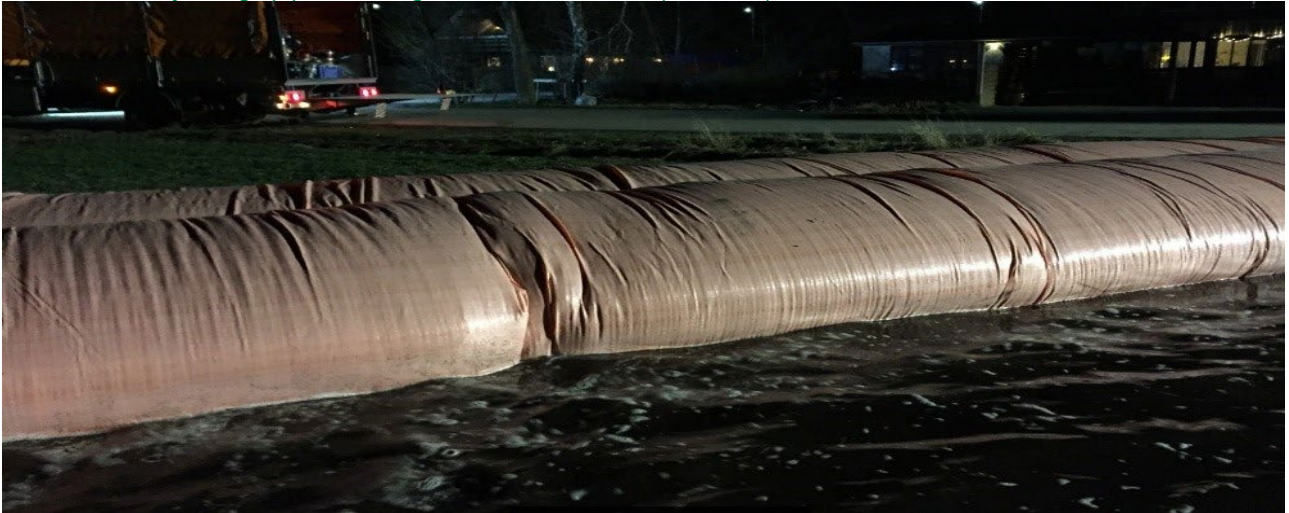
Foto: Vand arbejder sig op på dæmningen ved Solrød Strand (Urd 2017)

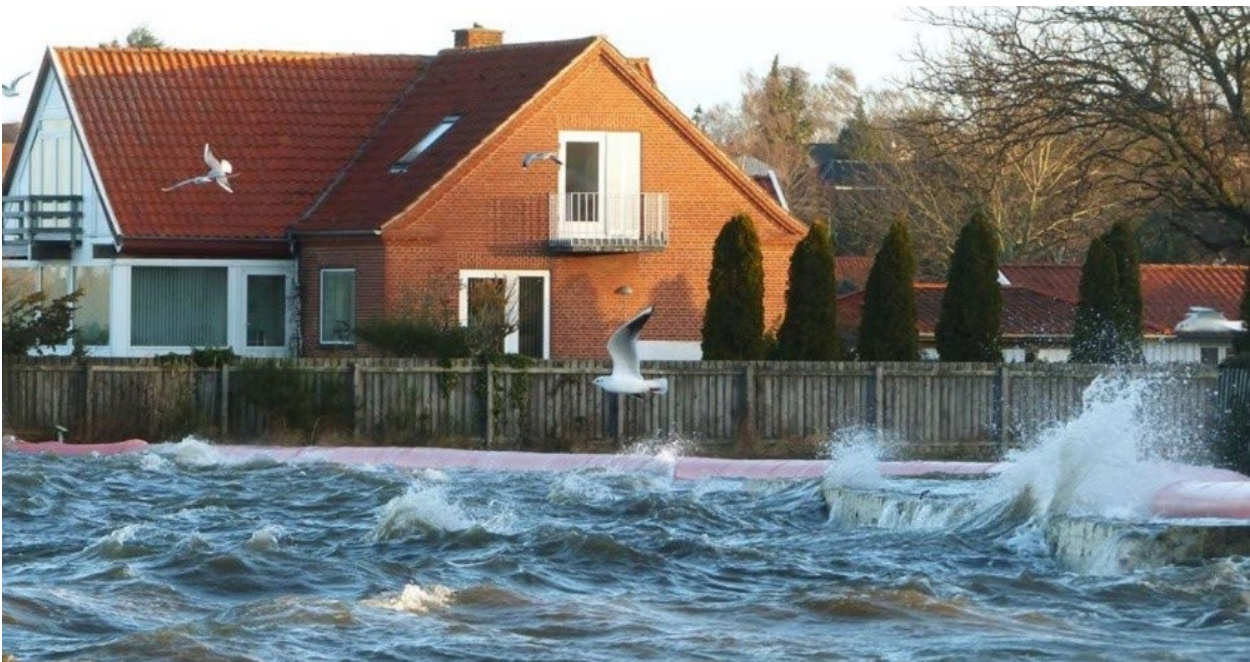
Nedenstående "stemningsbillede" ved Roskilde havn, som viser hvordan Stormtubes, variant 2, tilbageholder vand under kraftige bølgepåvirkninger.

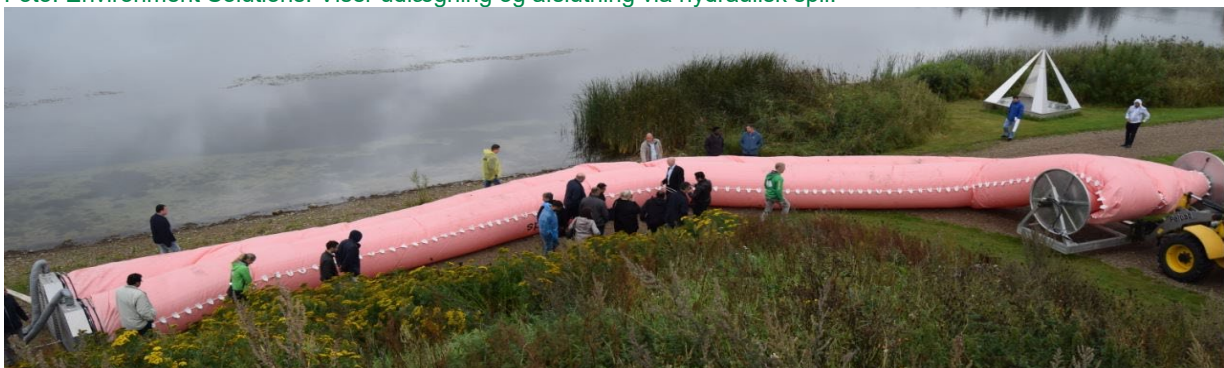
Foto. Environment Solutions. Viser udlægning og afslutning via hydraulisk spil.

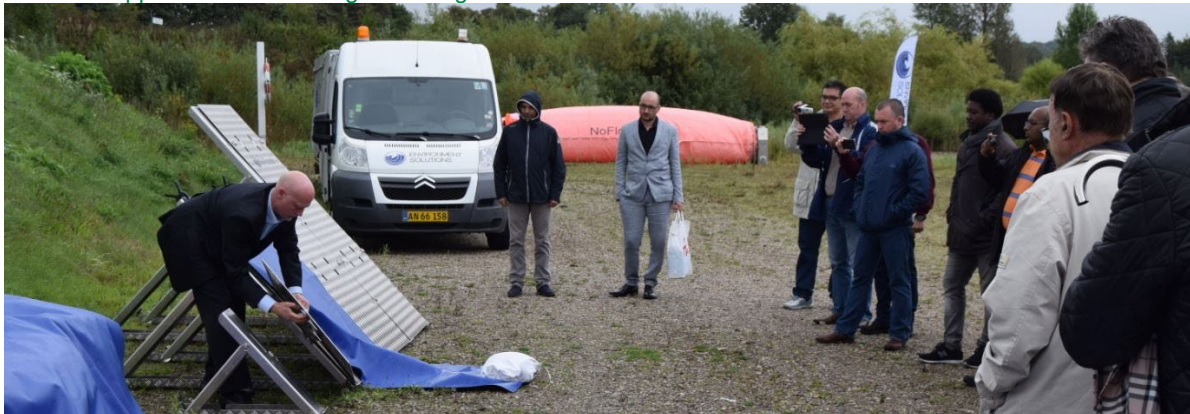
Foto: Principper forklaret omkring afslutningsmetoden med Alu Barriere

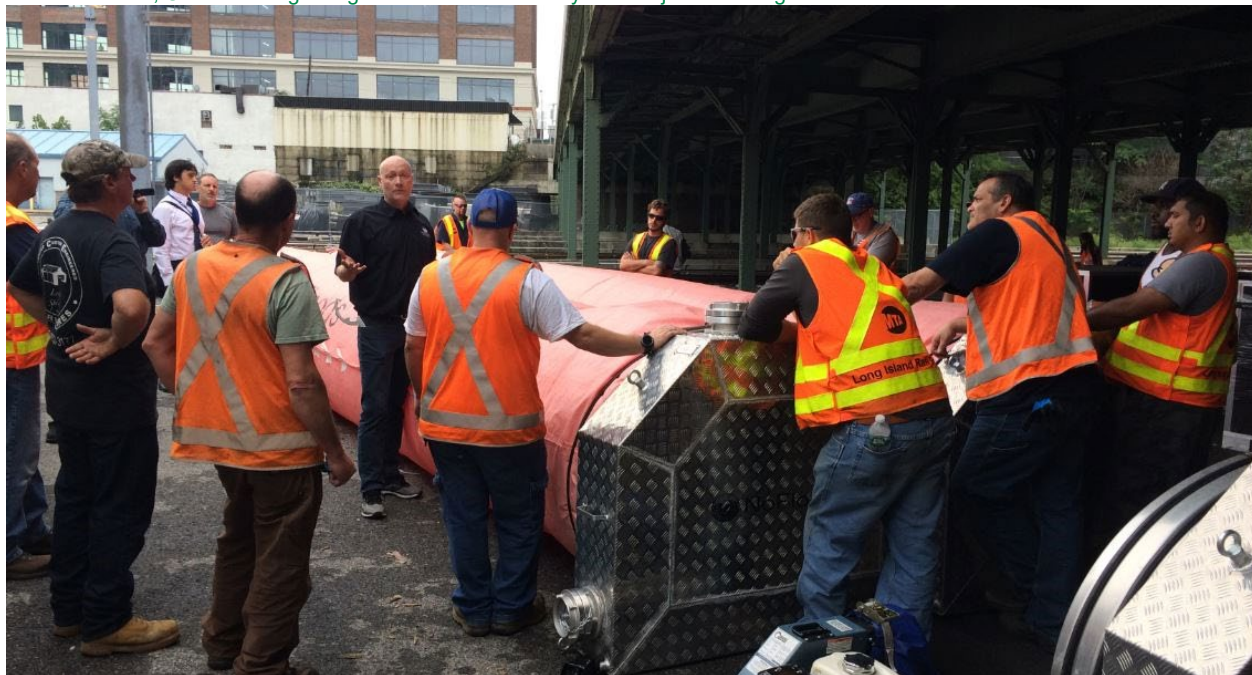
Foto. New York, USA. Træning i brug af Stormtubes til beskyttelse af jernbanen og relateret infrastruktur.

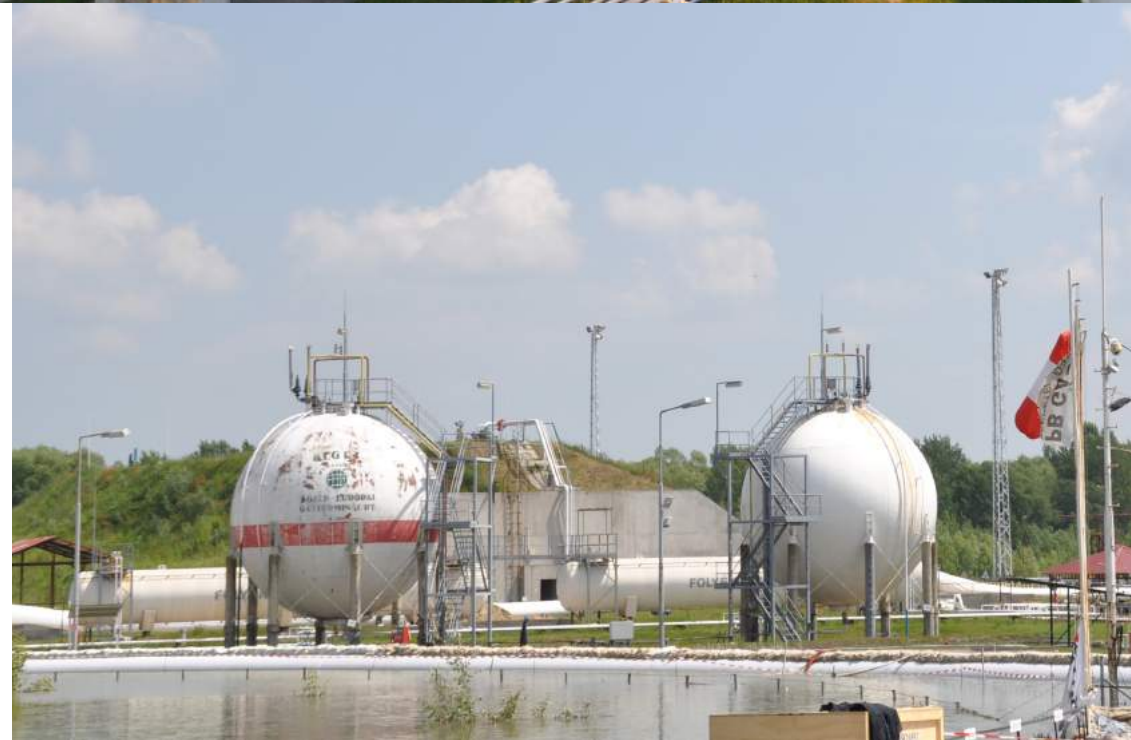
Vandet fra oversvømmelsen blev brugt til at fylde slangerne, og den 400 meter lange dæmning lå der fra den 6. til den 12. juni. På trods af en anbefalet maksimal oversvømmelsesdybde på 80 cm var NoFloods Barrier TwinTube 125 i stand til at tilbageholde vandet, der nåede en dybde på 92 cm.

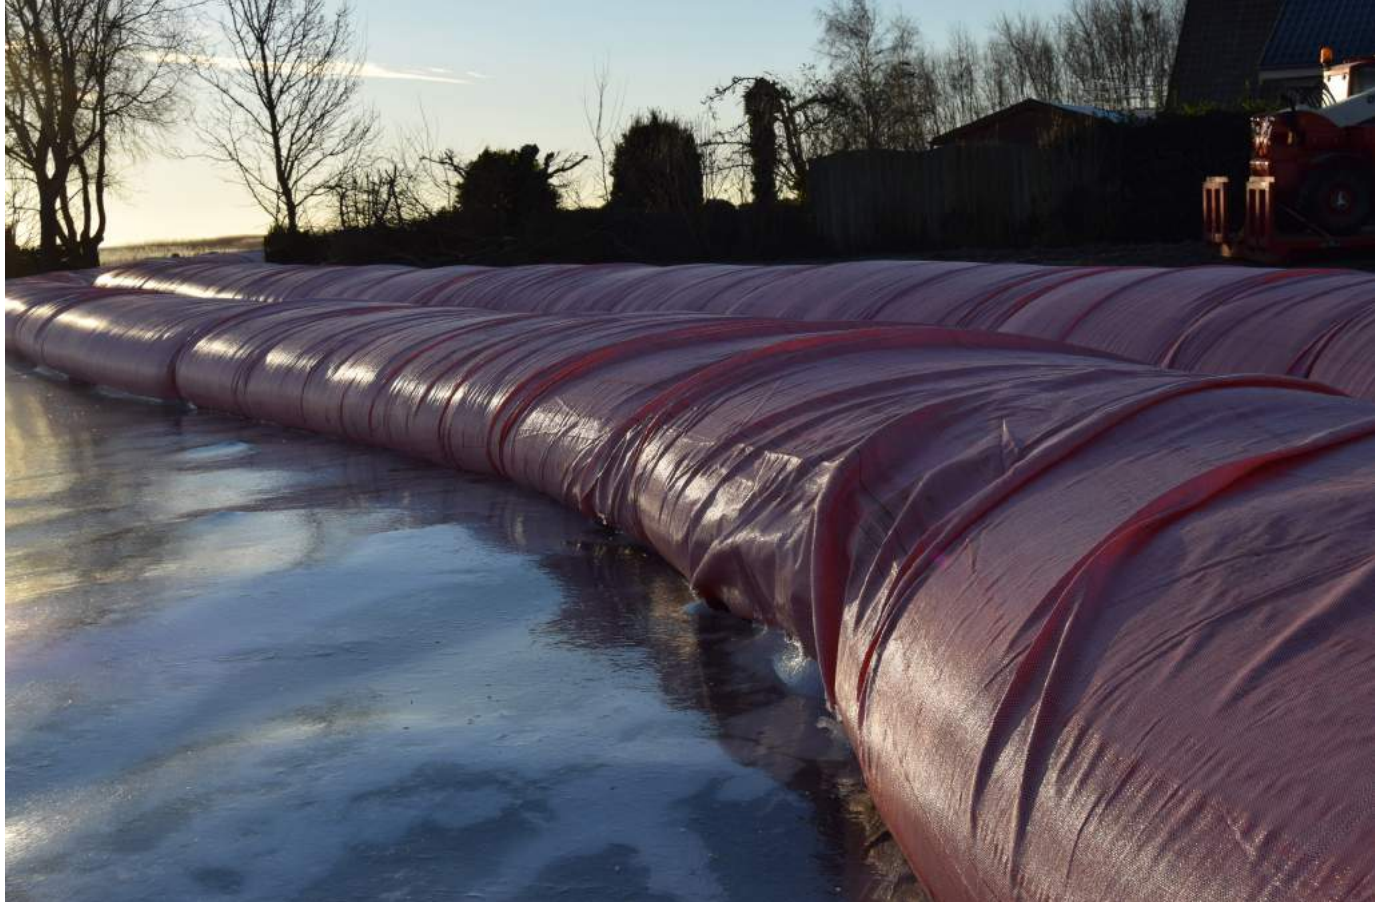
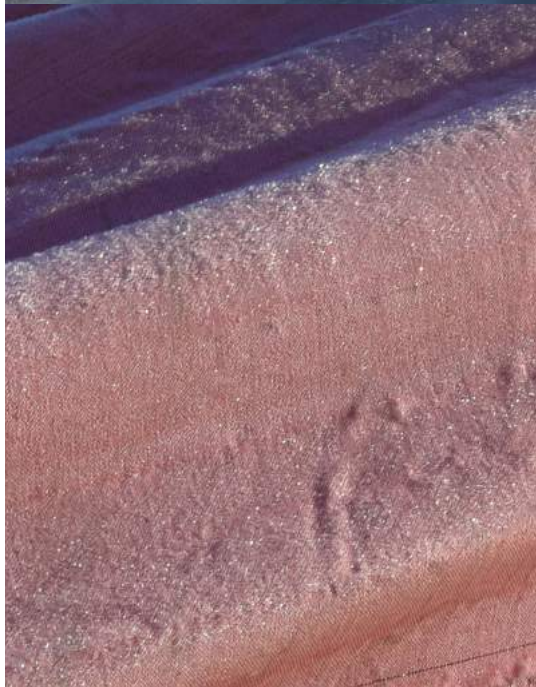
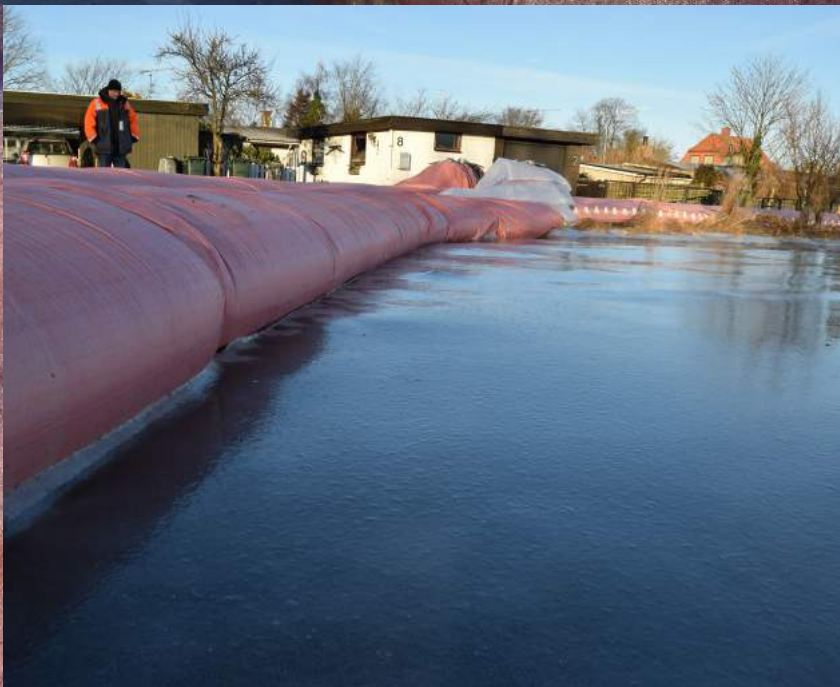
I flere dage var temperaturerne lave og en af morgenerne langt under frysepunktet, hvilket bevirkede, at vandet i og omkring dæmningen frøs til is. Men isen forringede på ingen måde effektiviteten af NoFloods Barriers.

Da isen smeltede, blev dæmningerne tømt og rullet op ved hjælp af et hydraulisk spil.
