# Restaurering af urbane søer og regnvandsbassiner ved anvendelse af **Mikroorganismer**

MUDP-rapport

Februar 2019

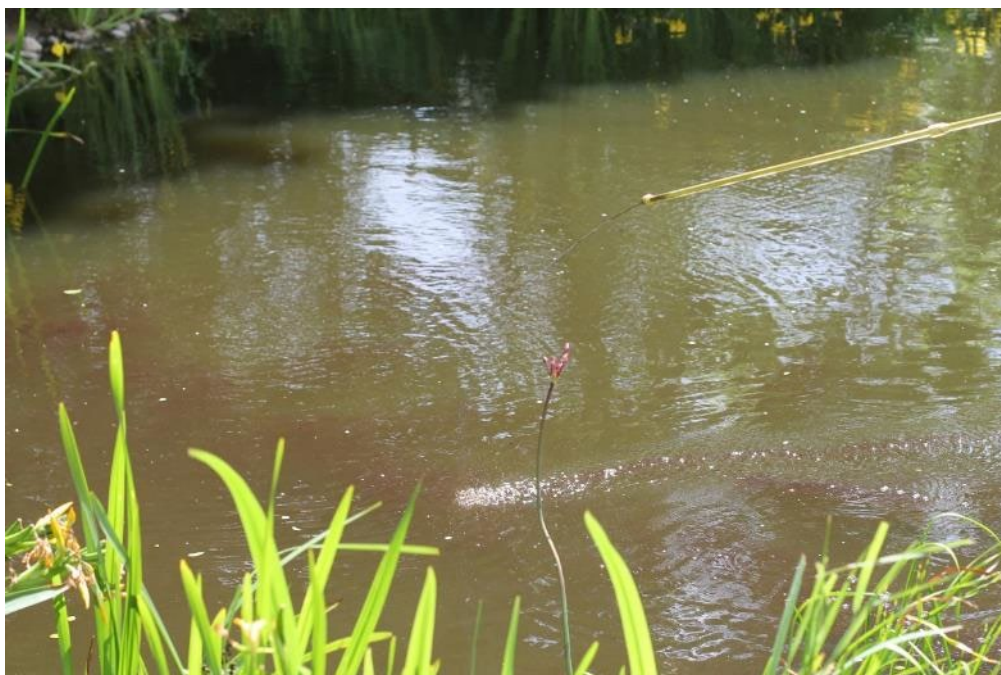
Figur 7: Spredning af bakterierne i Living Lab

Mikroorganismen arbejder både aerobt og anaerobt. Det er vigtigt at udsætte over så stort et overflade areal som muligt.

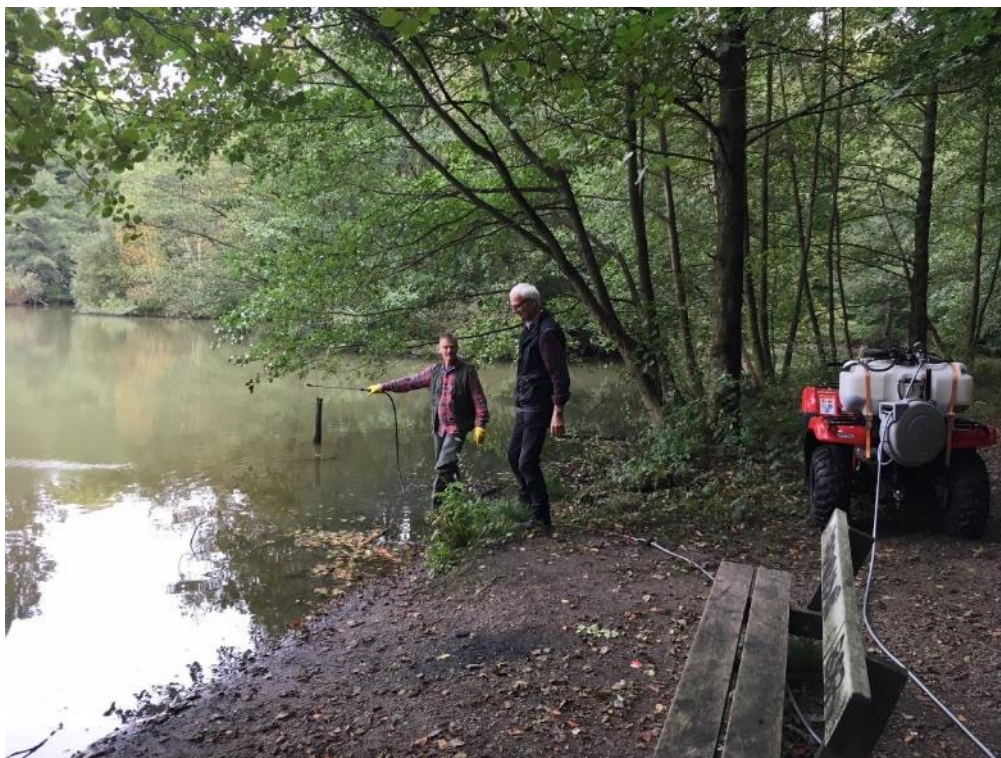
Figur 8: Spredning af bakterierne i Stadion Søen

Kun Stadion søen var umiddelbar tilgængelig fra bredden mens de to andre bassiner måtte man anvendes en båd for på den måde kunne man dække hele overfladearealet.

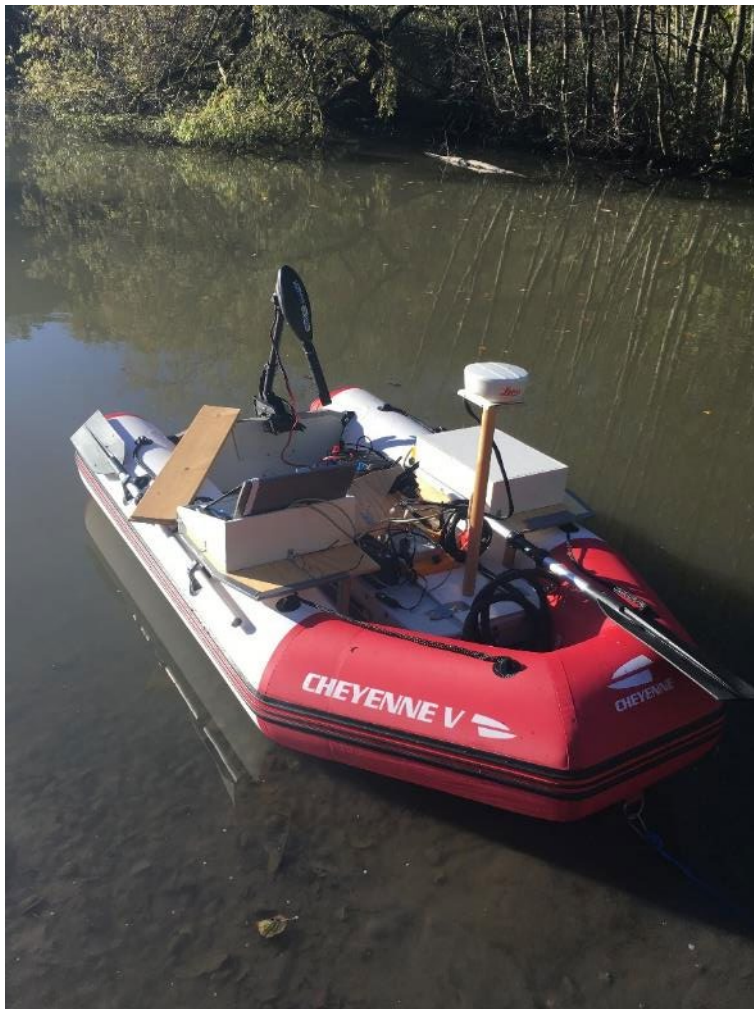
Hvor  $z$  er dybden,  $t$  er tidsforsinkelsen og  $v$  er radiobølgers udbredelseshastighed i vandet. Vi kender ikke  $v$  generelt, men man kan komme langt med en eksperimentelt målt hastighed i rent vand på  $0.33 \times 10^8$  m/s. Til sammenligning er radiobølgers hastighed i luft  $3.0 \times 10^8$  m/s. Langs sejlruten udsender radaren små 'radiobølge-klik' og den "lytter" til ekkoet fra laggrænser i undergrunden. Der udsendes 5 sådanne radiobølge-klik per sekund.

Figur 12: Udstyr til georadarundersøgelse

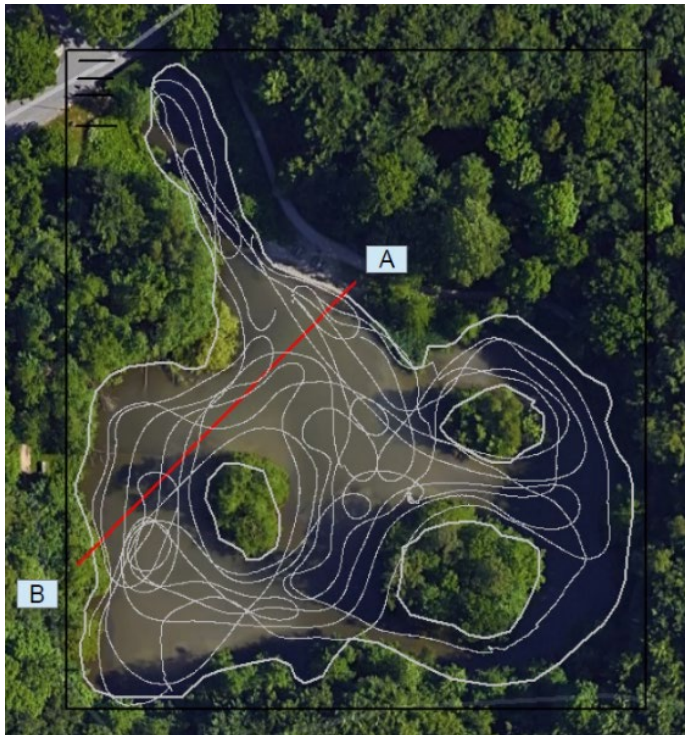
Figur 14: Tværsnit A-B i Stadion Søen (Flemming Barlach ApS)

Figur 14 viser et eksempel af tværsnit (A-B) i Stadion Søen. Dette tværsnit vil blive vores reference for at identificere ændringer i vandvolumen. Der blev også sat et tværsnit i Elmegårdsvej B633 og Anelystvej B647.

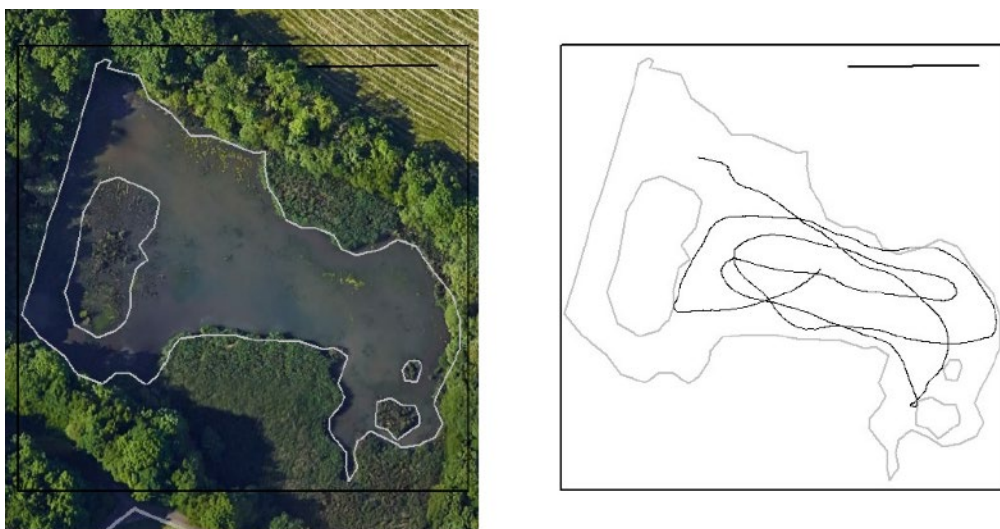
Venstre: Søafgrænsning. Højre: Sejlruter.

Figur 15: Sejlruter i Elmegårdsvej B663 (Flemming Barlach ApS).

Figur 13, 15 og 16 viser sejlruiter henholdsvis i Stadion Søen, Elmegårdsvej B663 og Anelystvej B647. Flemming Barlach har været i de tre vandområder ved Aarhus, før og efter tilsætning af bakterierne og han har prøvet at dække hvert vandområde med radarsignalerne så meget som muligt.

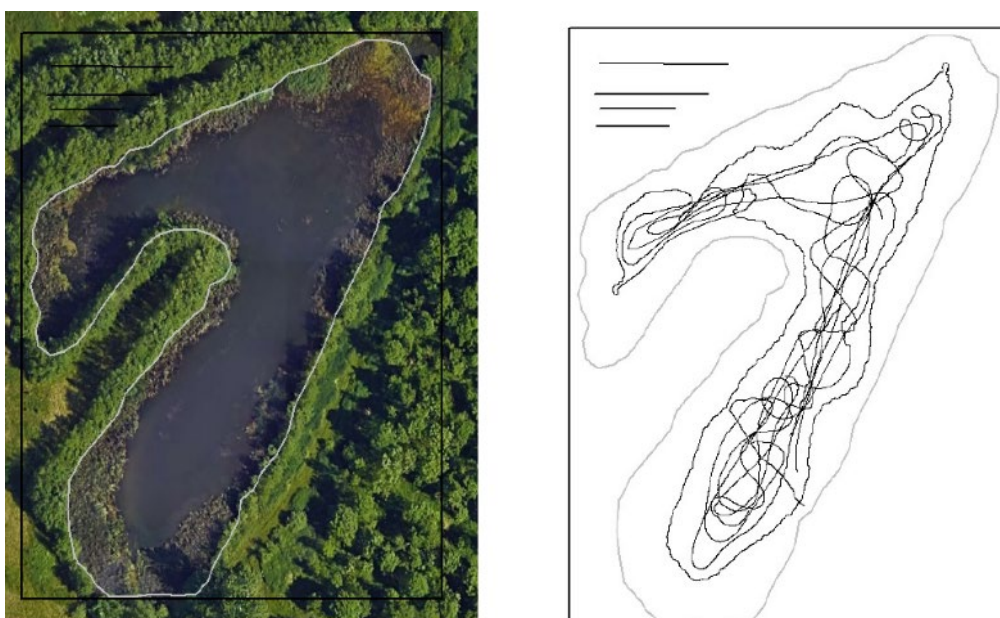
Venstre: Søafgrænsning. Højre: Sejlruter

Figur 16: Sejlruter i Anelystvej B647 (Flemming Barlach ApS)

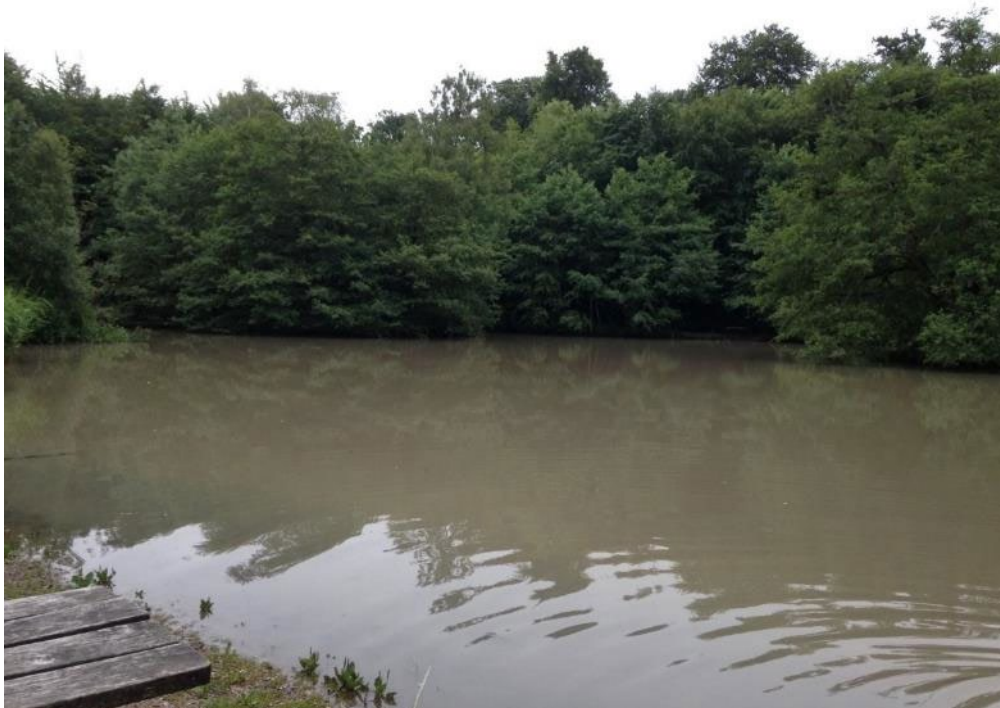
Figur 17: Stadion Søen før tilsætning af bakterierne (juni 2017)

Figur 17 viser Stadion søen før tilsætning af bakterier i juli 2017 og Figur 18 viser søen efter tilsætning i oktober 2017.

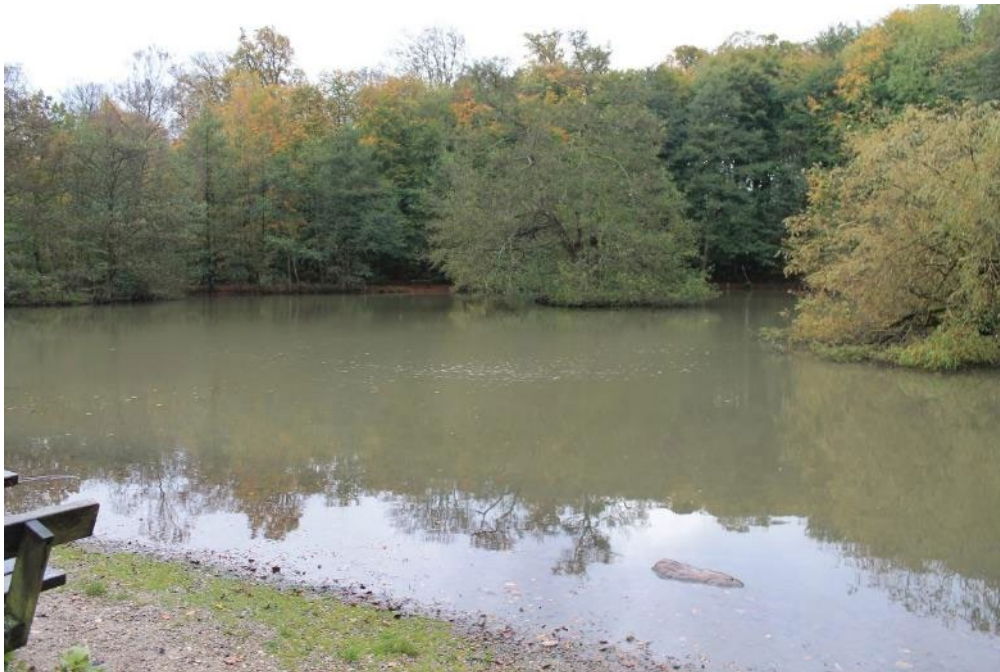
Figur 18: Stadion Søen efter tilsætning af bakterierne (oktober 2017)

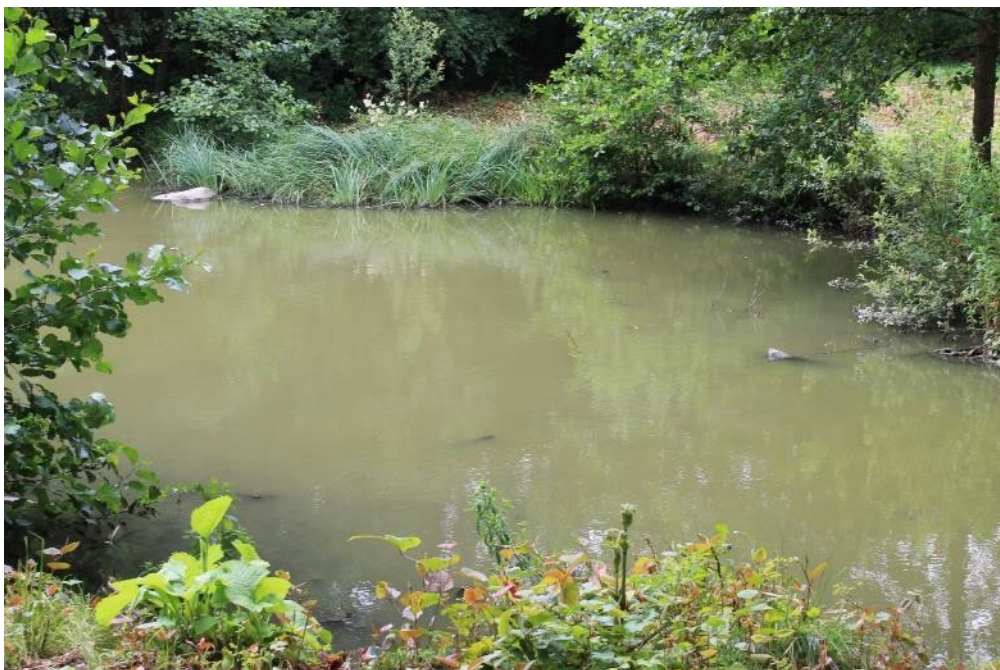
Figur 19: Stadion Søen før tilsætning af bakterier (juni 2017)

Vi kan tydeligt se en forskel i vandets gennemsigtighed mellem billedet taget før tilsætning af bakterierne (Figur 19) og billedet taget efter (Figur 20). Denne ændring i vandgennemsigtighed kan forklares af forskellige faktorer, såsom partikler i suspension, som kan være vigtigere om sommeren- Fytoplankton er vigtigere også om sommeren, hvilket kunne gøre vandet mere uklart, eller det kunne også skyldes tilsætning af bakterier, som bidrog til forbedring af vandets gennemsigtighed.

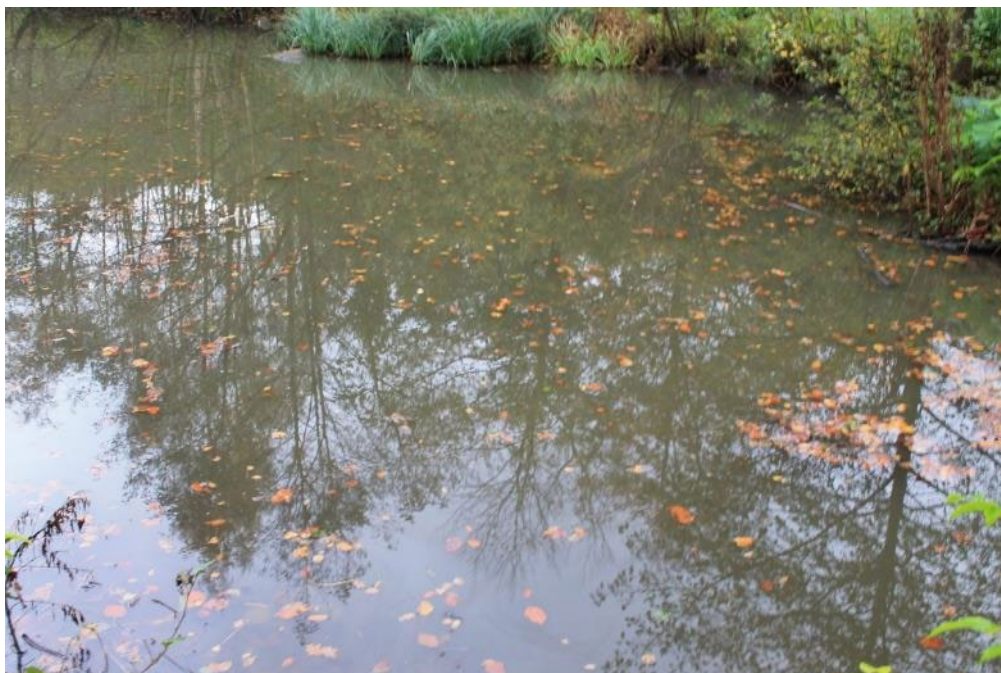
Figur 20: Stadion Søen efter tilsætning af bakterier (oktober 2017)

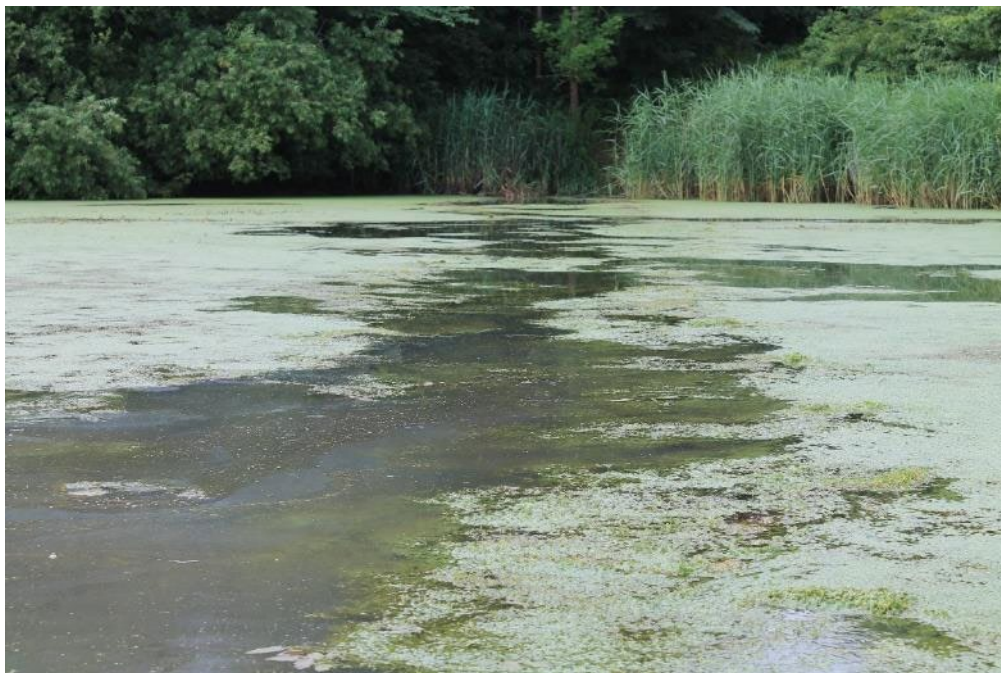
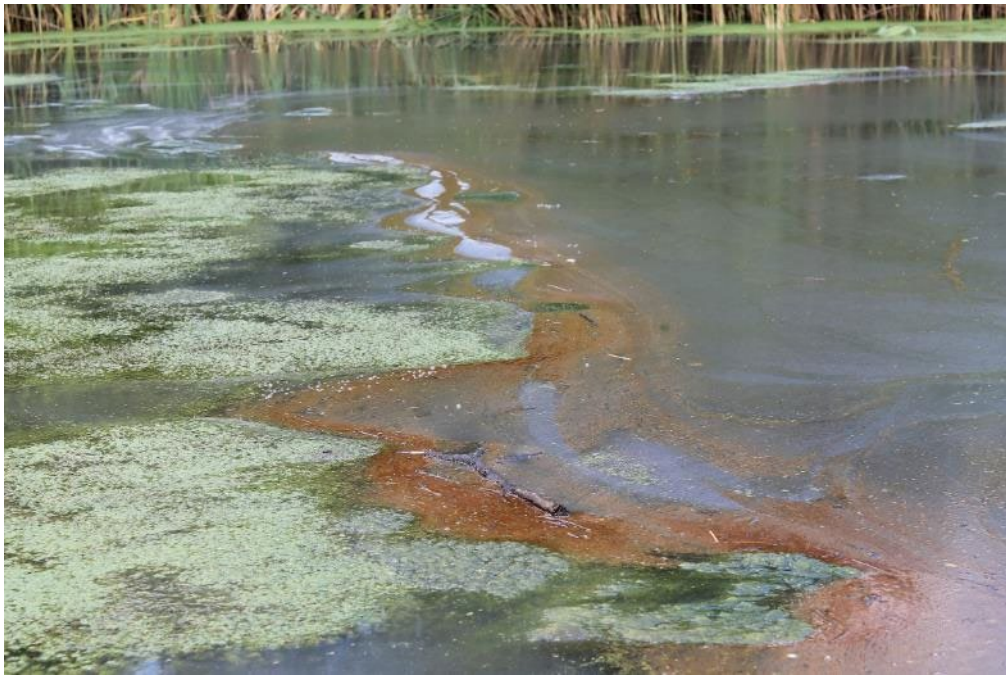
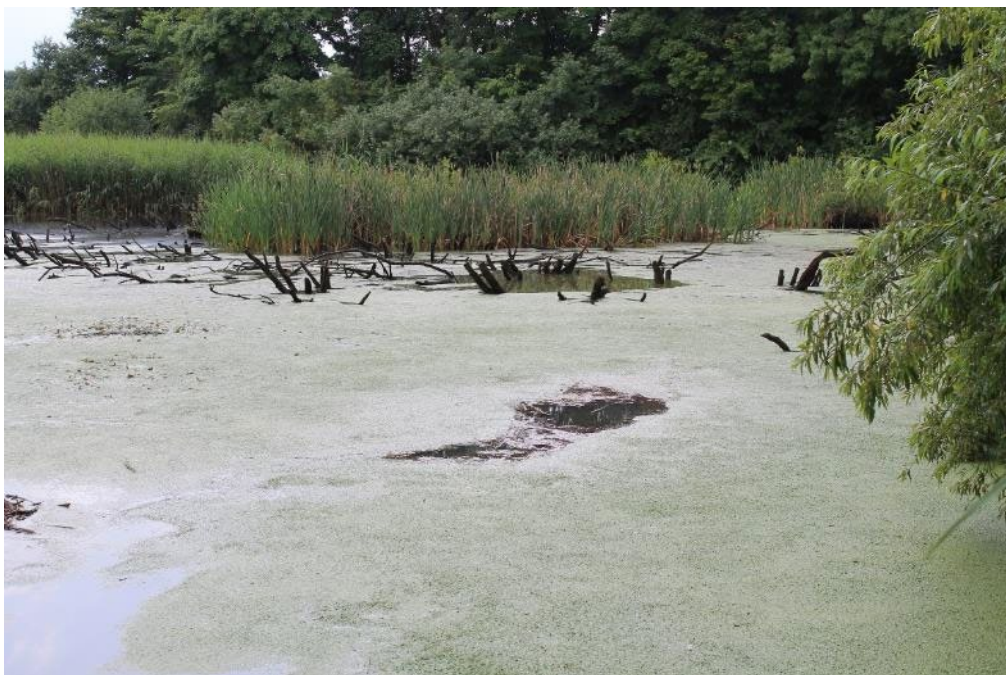
Figur 21: Elmegårdsvej B663 før tilsætning af bakterier (juli 2017)

Figur 22: Elmegårdsvej B663 før tilsætning af bakterier (juli 2017)

Figur 23: Elmegårdsvej B663 før tilsætning af bakterier (juli 2017)

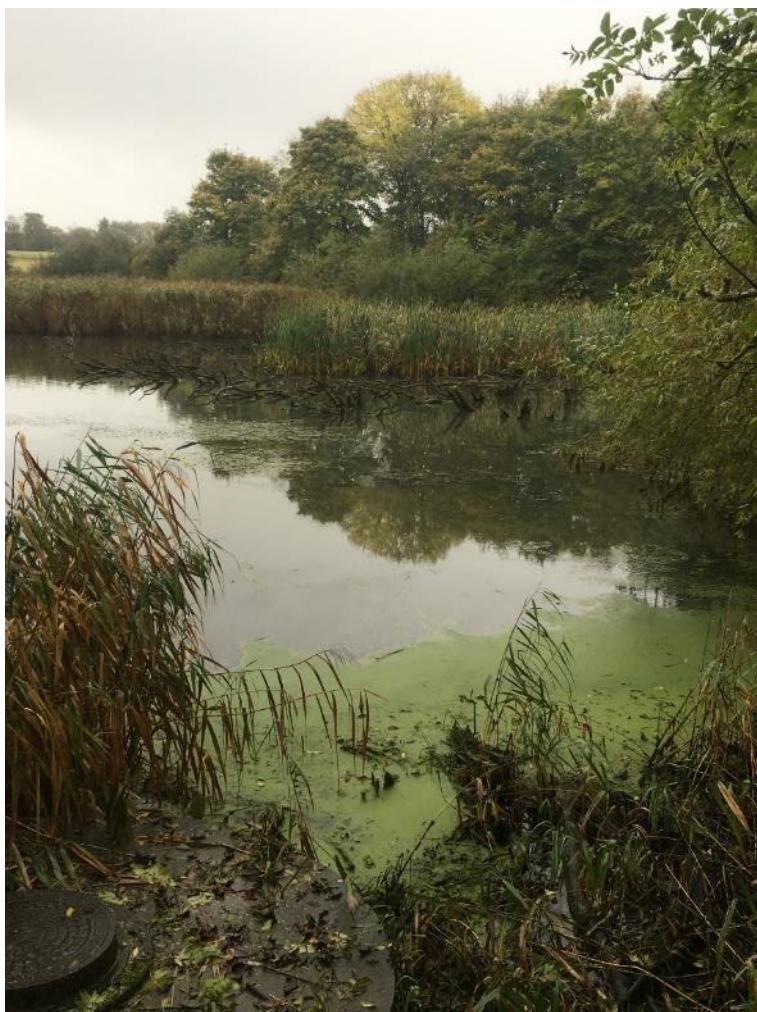
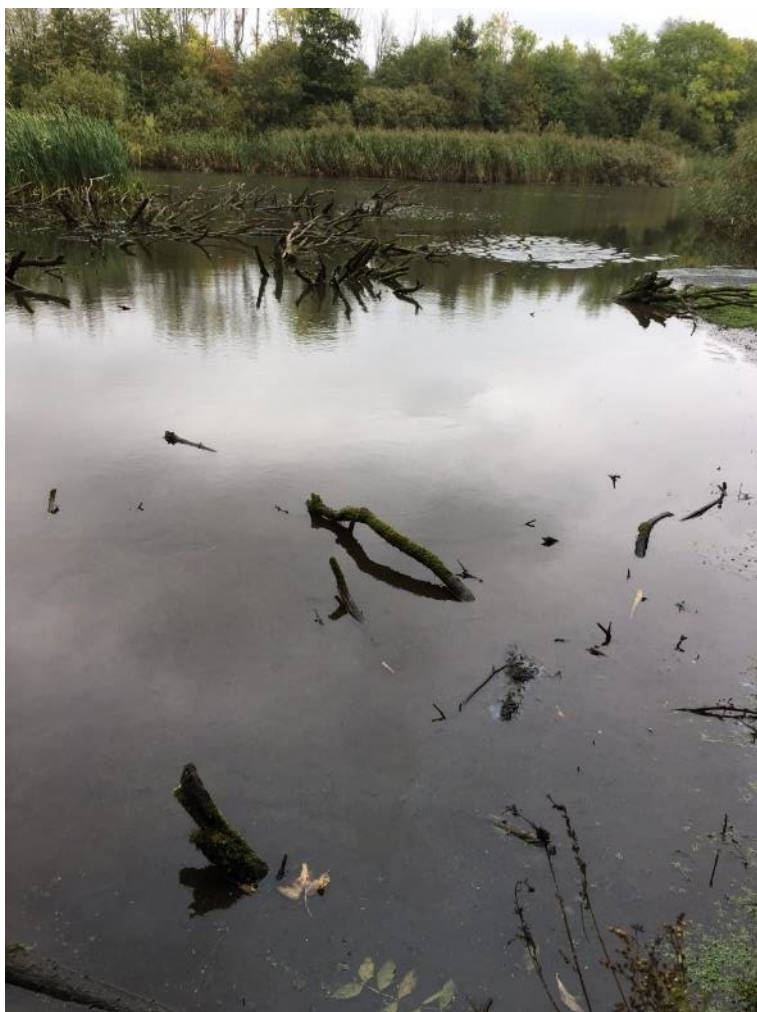
Man kan observere en general forbedring af regnvandsbassinet, især med vandets gennemsigtighed, den drastiske reduktion af liden andemad og fjernelse af lugt og fjernelse af den kraftig kemikalie lugt.

Figur 24: Elmegårdsvej B663 efter tilsætning af bakterier (oktober 2017)

Figur 25: Elmegårdsvej B663 efter tilsætning af bakterier (oktober 2017)

Figur 24 og Figur 25 viser det samme regnvandsbassin efter tilsætning af bakterier, 4 måneder efter.

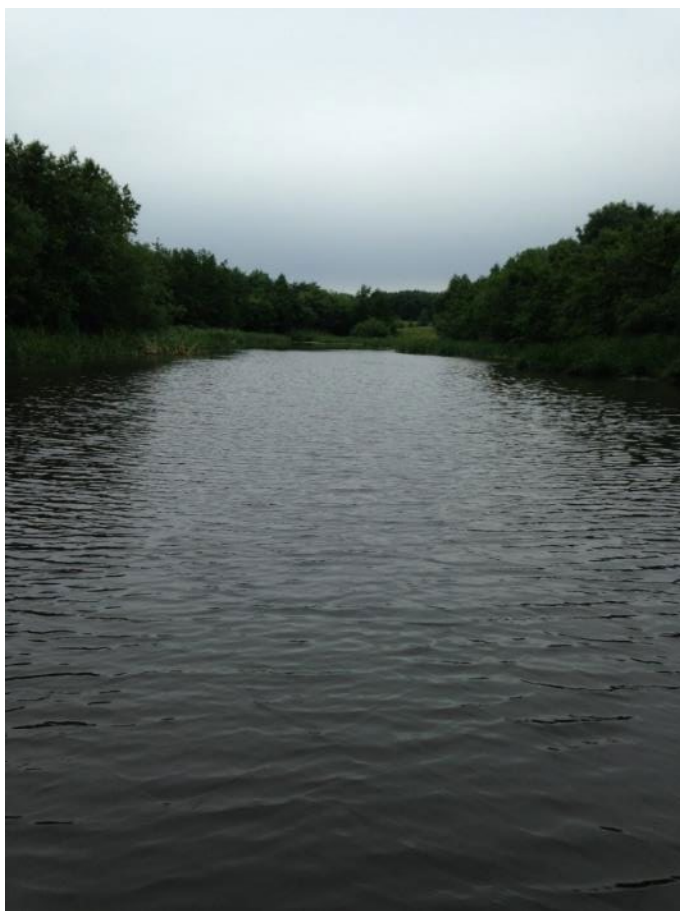
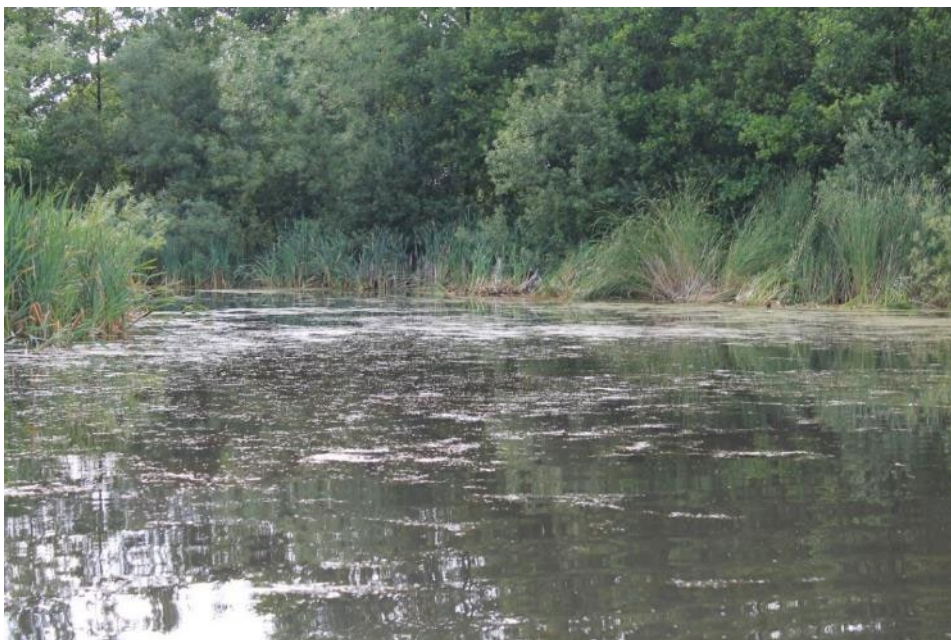
Figur 26: Anelystvej B647 før tilsætning af bakterier (juni 2017)

Figur 27: Anelystvej B647 før tilsætning af bakterier (juli 2017)

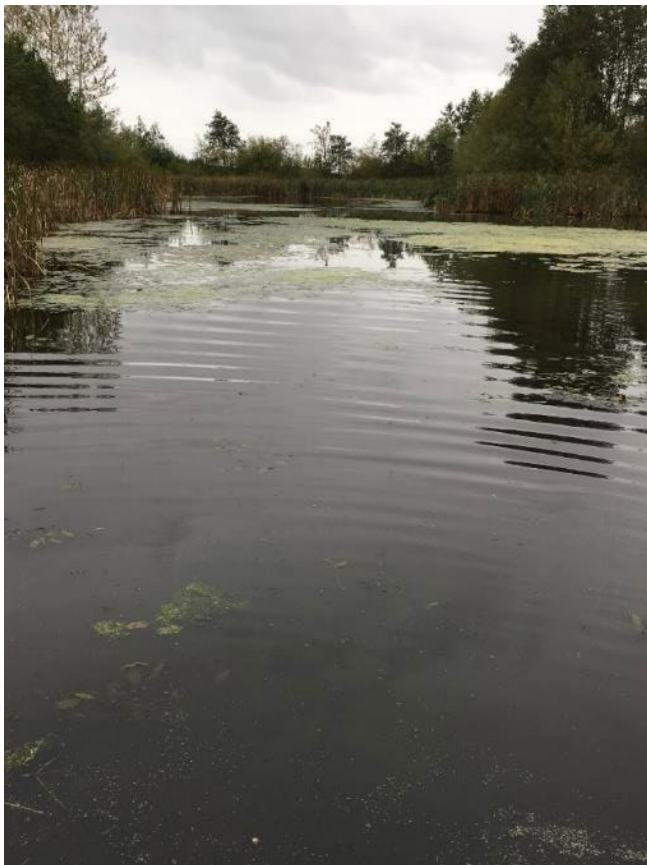
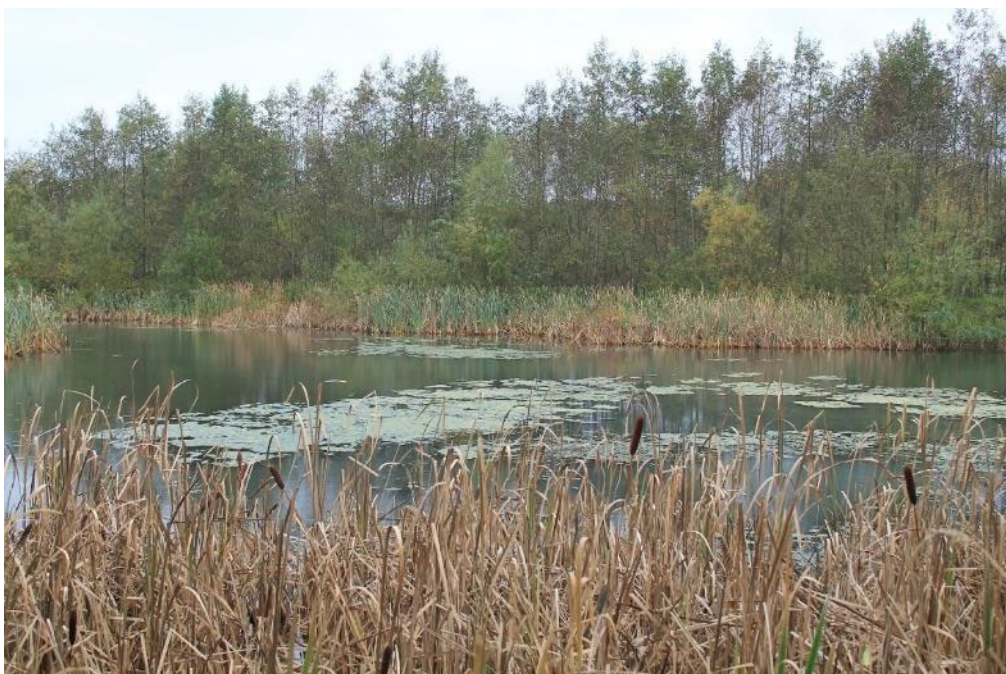
Regnvandsbassinet fremtræder meget renere i april 2018 end i juni 2017, hvor sigtbarheden i vandet i april 2018 (ca. 115 cm) er dobbelte af, hvad den var i juni 2017.

Figur 28: Anelystvej B647 efter tilsætning af bakterier (oktober 2017)

Figur 29: Anelystvej B647 efter tilsætning af bakterier (oktober 2017)

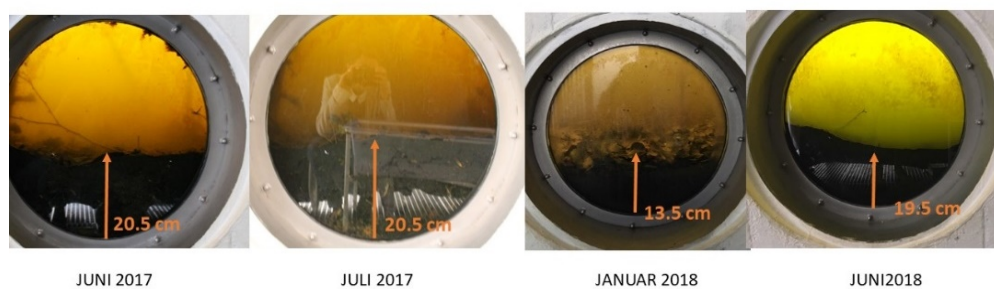
Figur 30: LIVING LAB sø – overvågning ved vinduet før og efter tilsætning af bakterier

I januar 2018, blev det målet et sedimentlag på 13,5 cm (Figur 30).

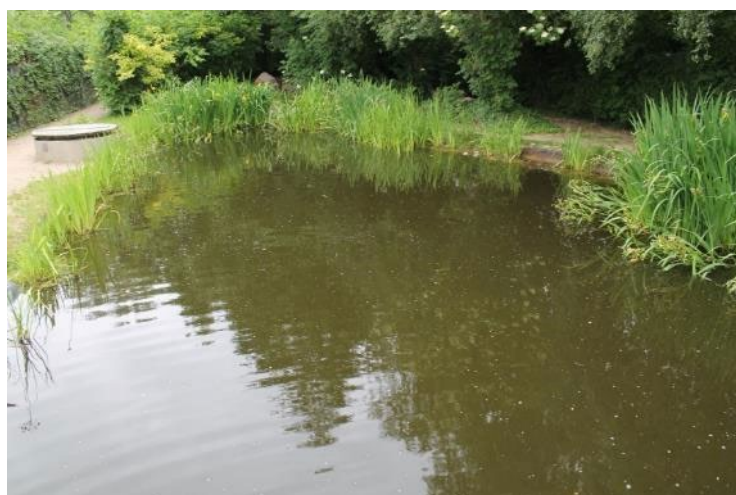
Figur 31: LIVING LAB sø i begyndelsen af tilsætning af bakterier (juni 2017). På dette tidspunkt ser søen stadig meget grønlig ud på grund af algevæksten.

Figur 31 viser LIVING LAB søen ved begyndelsen af tilsætning af bakterier, nemlig i juni 2017. Vandets klarhed var helt uigennemsigtig og så grønlig ud.

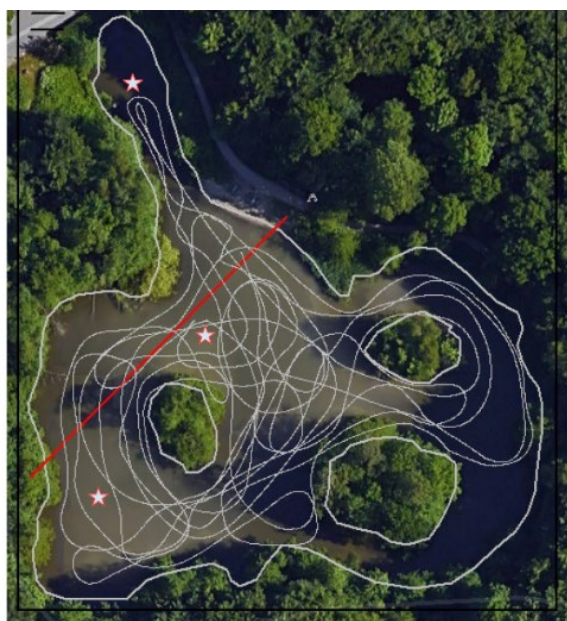
Sejlruiter.

Figur 35: Sejlruiter på Stadion Søen i juni 2018 (fra Flemming Barlachs rapport).

Figur 35 viser sejlruterne på søen. I de sydøstlige hjørne af figur 35 var der ingen muligheder for sejlads på grund af tilkastede grene og lav vandstand. Der kan ses 3 stjerner markeringer, hvor der blev målt sigtbarhed i vandet med en Secchi-disken. I den nordlige del af søen var sigtbarheden 40 cm, i midten 30 cm og i den sydlige del 28 cm. Det er i den sydlige ende af søen, der findes to tilløb, og afløbet finder man i den nordlige ende. Endvidere blev der målt sødybder med Secchi-disken 13 steder langs sejlruterne til støtte for tolkningerne af radardata med hensyn til søbund.

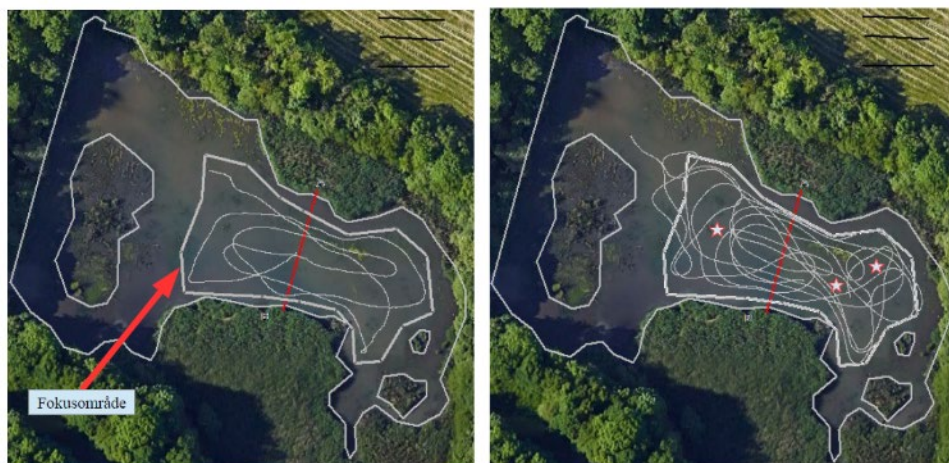
Sejlruiter. Venstre: juni 2017. Højre: juni 2018.

Figur 38: Sejlruiter i Elmegårdsvej B663. Til venstre er det sejlruiter fra juni 2017 og til højre fra juni 2018. Vandvolumen blev sammenlignet mellem de to polygoner (fokusområde). Den røde linje angiver tværsnit hvor vandvolumen er sammenlignet. De tre stjerner angiver hvor der blev målt sigtbarhed (fra Flemming Barlachs rapport).

Figur 38 viser sejlruiter i Elmegårdsvej B663 både i juni 2017 og 2018. Da vandstanden var meget lav i juni 2017, var kun georadarundersøgelsen udført på en del af regnvandsbassinet. Da man skulle sammenligne vandvolumen af regnvandsbassinet før og efter tilsætning af bakterier, blev der besluttet at man ville tage det samme fokusområde i juni 2018.
