# Udvikling af modstandsdygtige betonrør til aggressive miljøer II

MUDP rapport

Maj 2020

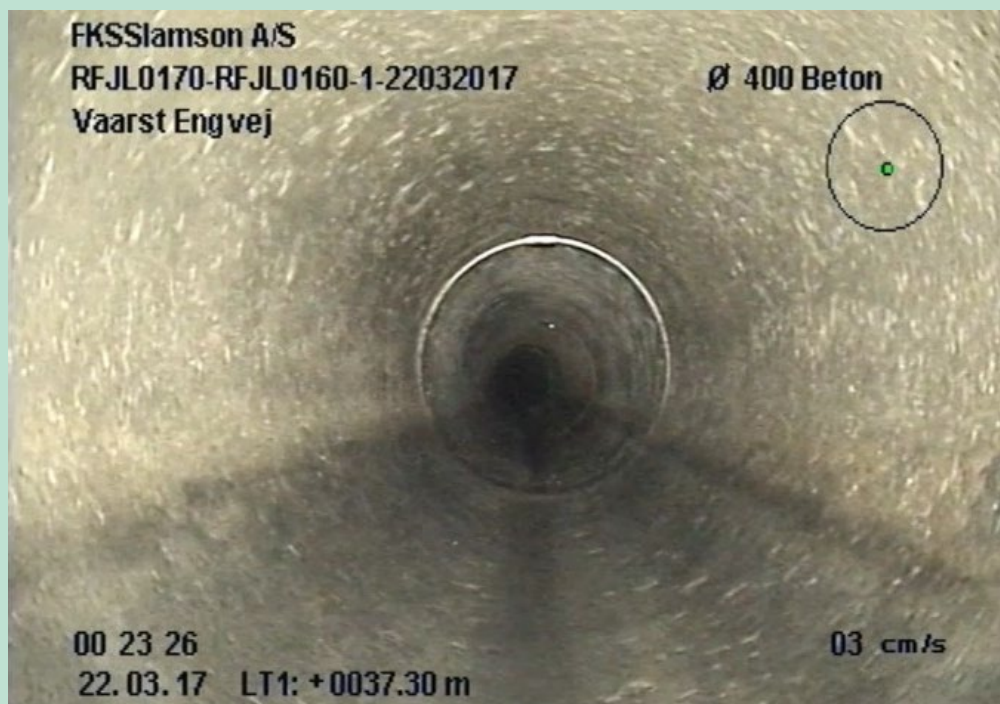
FIGUR 2. Billeder fra TV-inspektion af rørstrækning udlagt ifm. rørprojekt I

TV-inspektion af rørstrækningen blev udført i marts 2017, altså omkring 2,5 år efter etablering. I Figur 2 ses et billede fra tv-inspektionen. Hvert rør er forsynet med en ID-plade i rustfrit stål, som tillader identifikation af det enkelte rør og den anvendte teknologi. Umiddelbart kunne der ikke spores nogen begyndende nedbrydning af rørene, bortset fra rørene med coating, hvor der kunne konstateres afskalning af coating i bunden af rørene. Dette skyldes formegentlig ikke nedbrydning af coatingen i sig selv, men dårlig vedhæftning mellem betonrør og coating. Billeder fra tv-inspektionen fremgår af Figur 3.

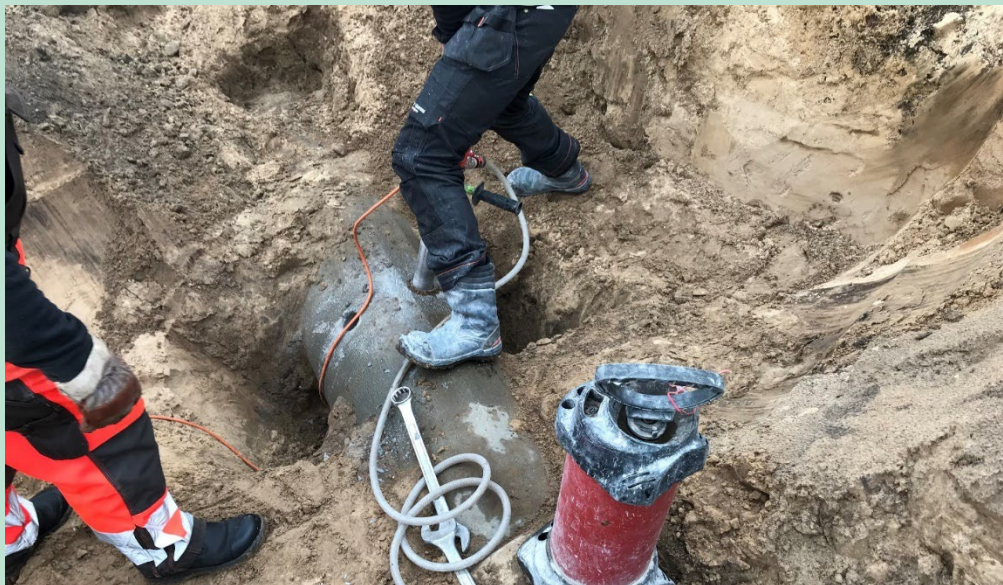
**FIGUR 4.** Billede af udboring af kerner fra kalkrør etableret i rørprojekt I.

Der blev i september 2018 udboret 4 kerner fra et af de udlagte kalkrør til analyse i laboratoriet på Teknologisk Institut. 2 af kernerne blev udboret i toppen og 2 blev udboret i bunden. Udboringen kan ses på Figur 4. Der var i analysen særlig fokus på thaumasit, som i visse situationer kan dannes ved en reaktion mellem betonens cementpasta, sulfater og carbonater. Thaumasit kan forårsage store reduktioner i betonstyrken og forkorte levetiden markant.

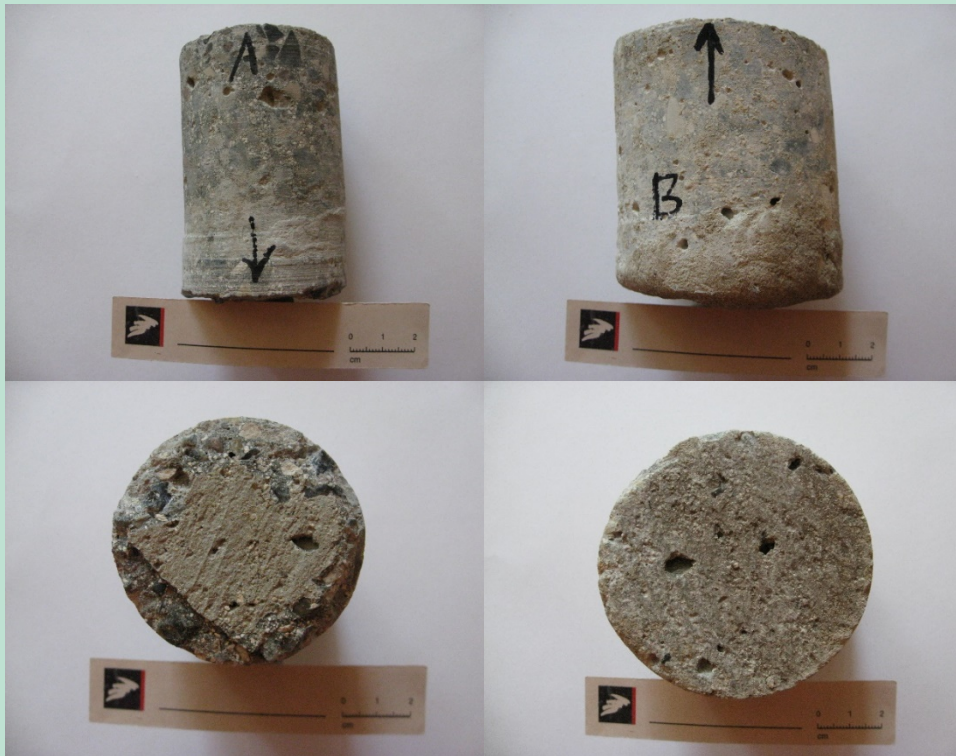
**FIGUR 5.** Udborede kerner fra kalkrør fra rørprojekt I. Pilen peger mod indersiden af røret. Til venstre: kerne fra toppen, til højre: kerne fra bunden.

Der blev udført en petrografisk analyse og en SEM-EDX-analyse på en kerne fra toppen af røret (hvor betonen er mest udsat for svovlbrinte) og en kerne fra bunden af røret. Kernerne kan ses i Figur 5 og planslib kan ses Figur 6. Bemærk, at noget af overfladen af kernen fra toppen, er knækket af ifm. udboringen. Metoden for den petrografiske analyse og SEM-EDX-analysen er nærmere beskrevet i afsnit 6.1.5.

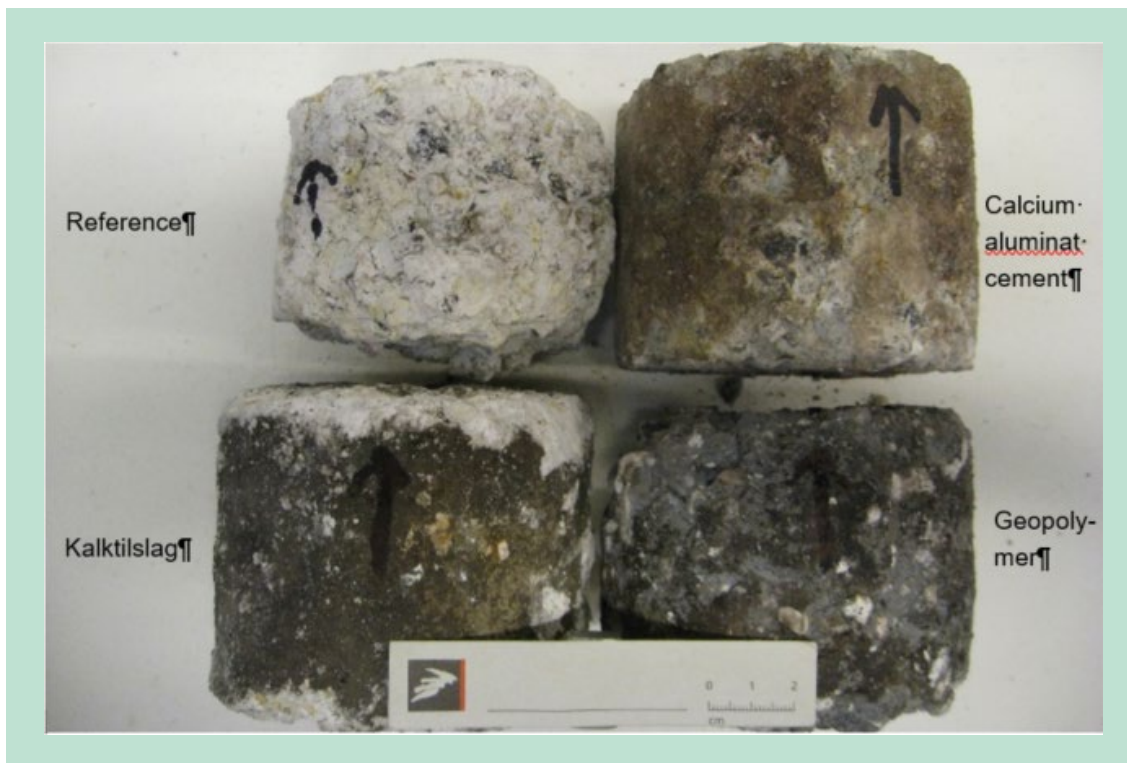
**FIGUR 9.** Felteksporerede prøver fra rørprojekt I.

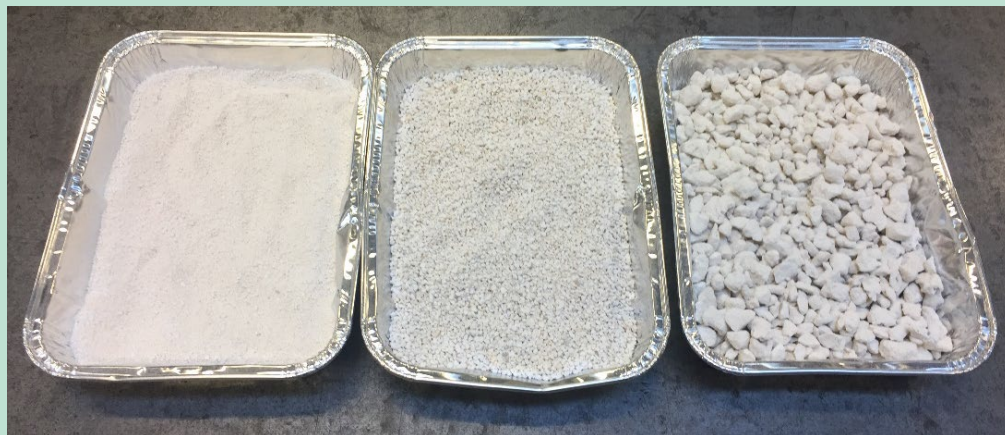
**FIGUR 12.** De anvendte kalkfraktioner, fra venstre 0/2, 1/3 og 7/12.

For rørrcepterne er en del eller alt tilslag i referencerecepten udskiftet med kalktilslag i forskellige substitutionsgrader og kornstørrelse. Kalktilslaget er vist i Figur 12 og recepterne er gengivet i Tabel 1. Den blå firkant markerer de steder i recepterne, hvor der er foretaget ændringer.

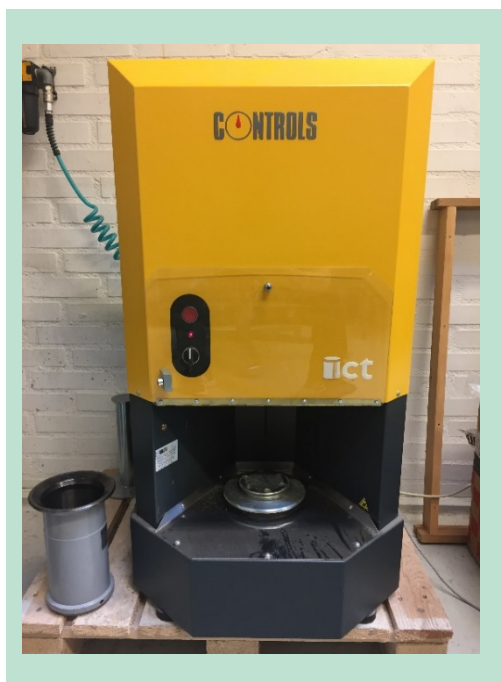
**FIGUR 13.** ICT kompaktor anvendt til støbning af rørprøvemener.

For hver rørrecept er der blandet tilstrækkeligt materiale til fremstilling af 10 cylindriske prøveemner med en diameter på 100 mm og en højde 90 mm. Prøverne er fremstillet ved kompaktering i en ICT kompaktor, jf. Figur 13, som kompakterer emnerne med en kombination af tryk og rotationer. Der er ved hver støbning, afvejet den mængde materialer der skal til, for at opnå densiteterne angivet i Tabel 1 og en højde af prøveemnet på 90 mm. Røremnerne er efter støbning blevet indpakket i en plastikpose og opbevaret ved 20 °C i 1 døgn, hvorefter de er blevet vandlagret ved 20 °C.

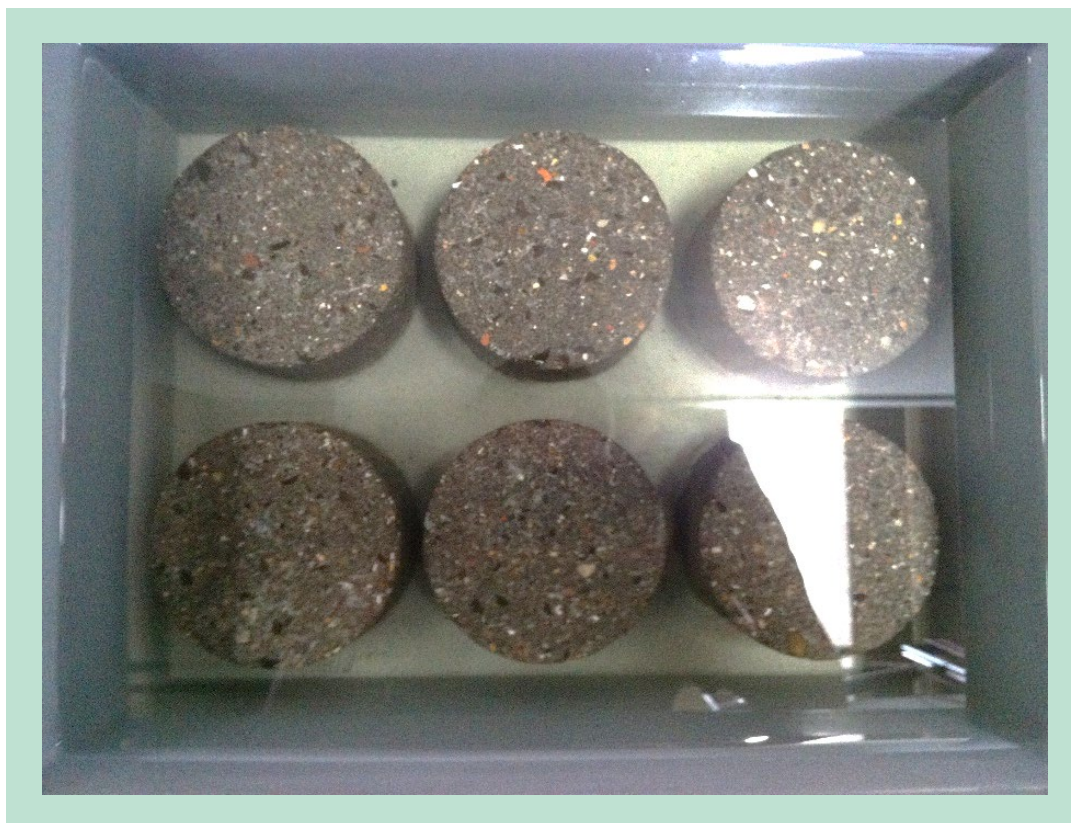
**FIGUR 14.** Kasse med prøveemner eksponeret i 1% svovlsyreopløsning.

Der er foretaget test af syreressistensen af de støbte prøvemener iht. en modificeret udgave af ASTM C267-01. Prøveemnerne er 28 døgn efter støbning taget op af vandbadet, overskydende vand er tørret af og masserne af de enkelte prøveemner registreret, hvorefter prøverne er blevet eksponeret i en 1% svovlsyreopløsning i plastkasser. Hver kasse indeholder 9 liter af opløsningen og 6 prøveemner, herunder 3 prøver fra 2 forskellige recepter, jf. Figur 14 (på nær kassen med brøndemnerne).

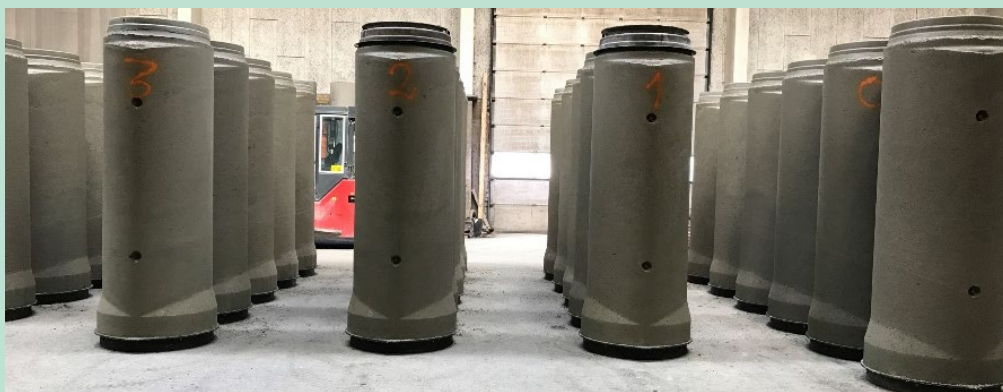
**FIGUR 31.** Rør med kalktilslag støbt i forbindelse med receptindkøringen hos RC Beton.

Alle rør og brønde er støbt hos RC Beton på deres produktionssted i Rødkærsbro. Der er anvendt samme blande- og støbeprocedurer, som for deres almindelige produktion. Det var desuden muligt at producere rør og brønde på samme produktionsudstyr som den traditionelle produktion uden større omstilling. I Figur 31 ses et billede fra indkøringen af rørrecepterne med kalktilslag.

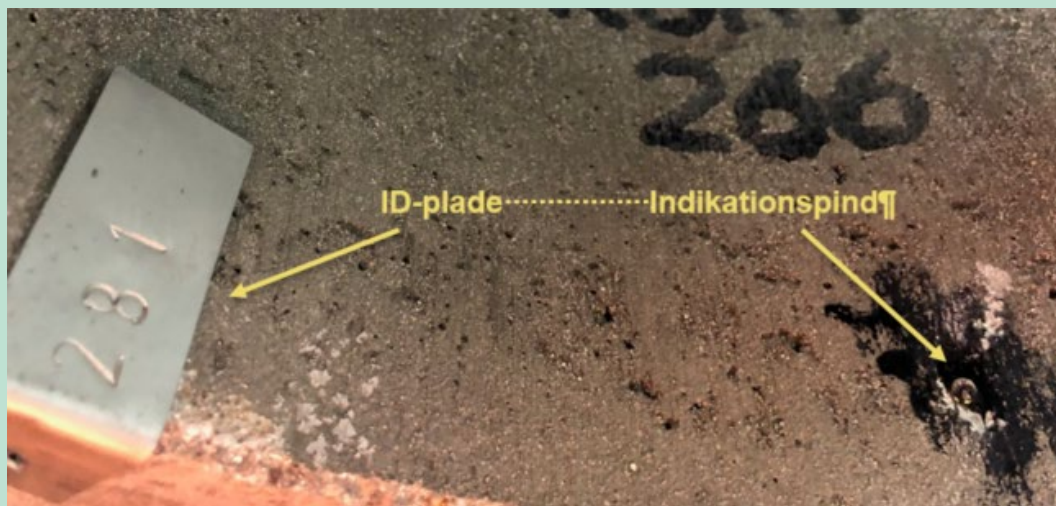
**FIGUR 32.** Billede af ID-plade og indstøbt indikationspind i et produceret rør.

Alle producerede rør med kalktilslag har en indstøbt indikationspind, som kan bruges til at vurdere omfanget af korrosion ved en tv-inspektion. Rørene er desuden forsynet med en ID-plade i rustfrit stål med et unikt nummer, således at hver enkelt rør kan identificeres ved en tv-inspektion, jf. Figur 32.

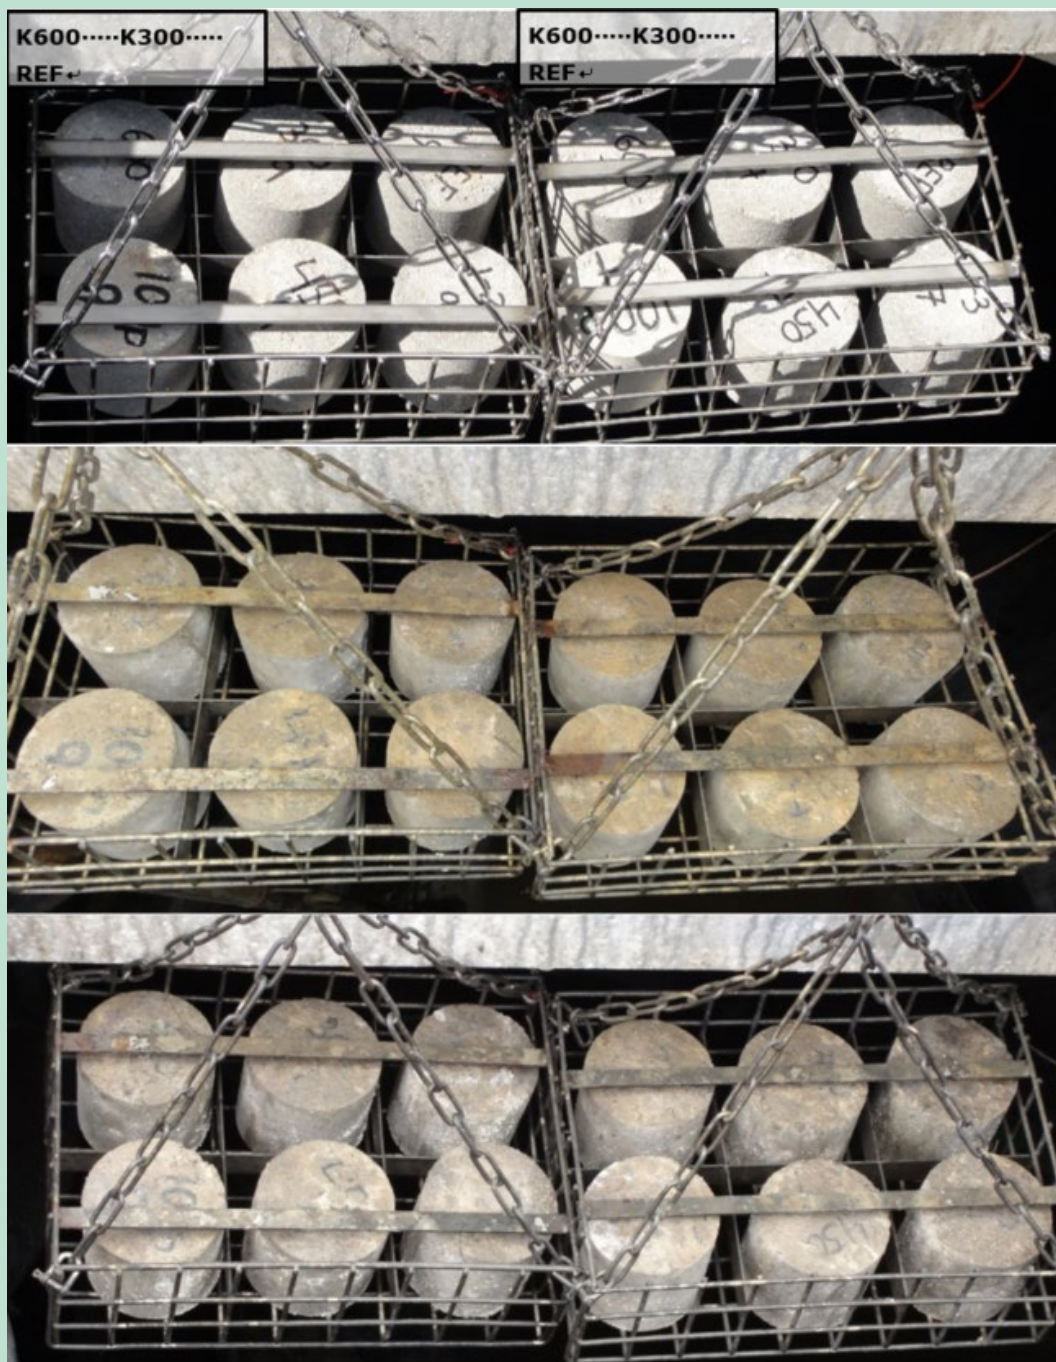
**FIGUR 35.** Prøver eksponeret i brønd ved Holmgårdsvej 58 i Ellidshøj. Øverst: 16-08-2017 (start eksponering). I midten: 13-08-2018. Nederst: 20-08-2019.

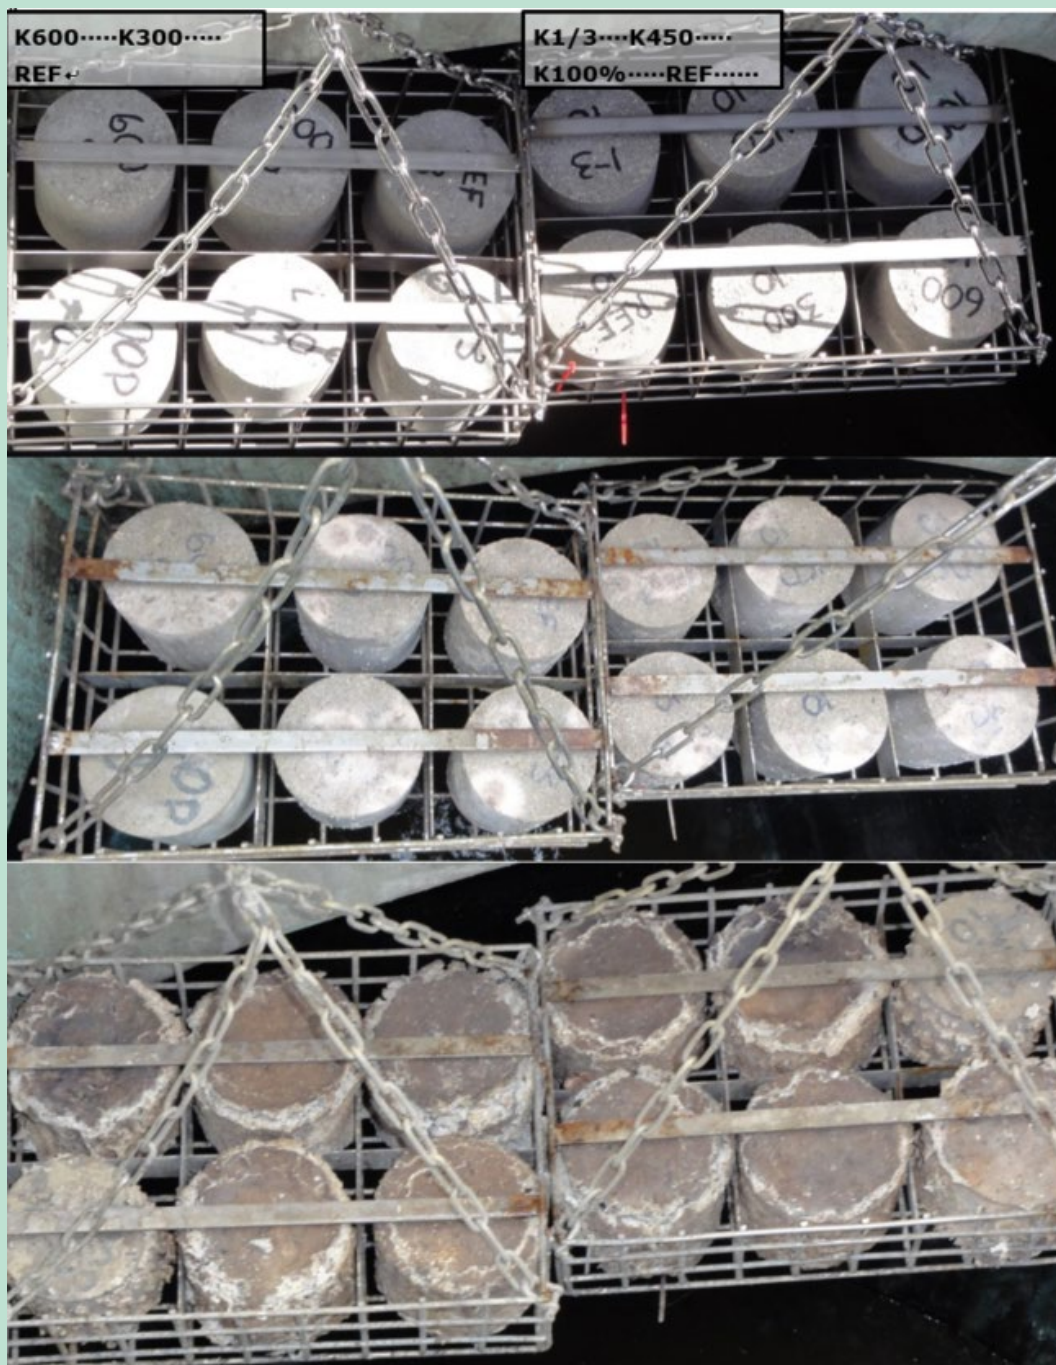
**FIGUR 36.** Prøver eksponeret i brønd ved Vestervej 61 i Sønderholm. Øverst: 16-08-2017 (start eksponering). I midten: 13-08-2018. Nederst: 20-08-2019.

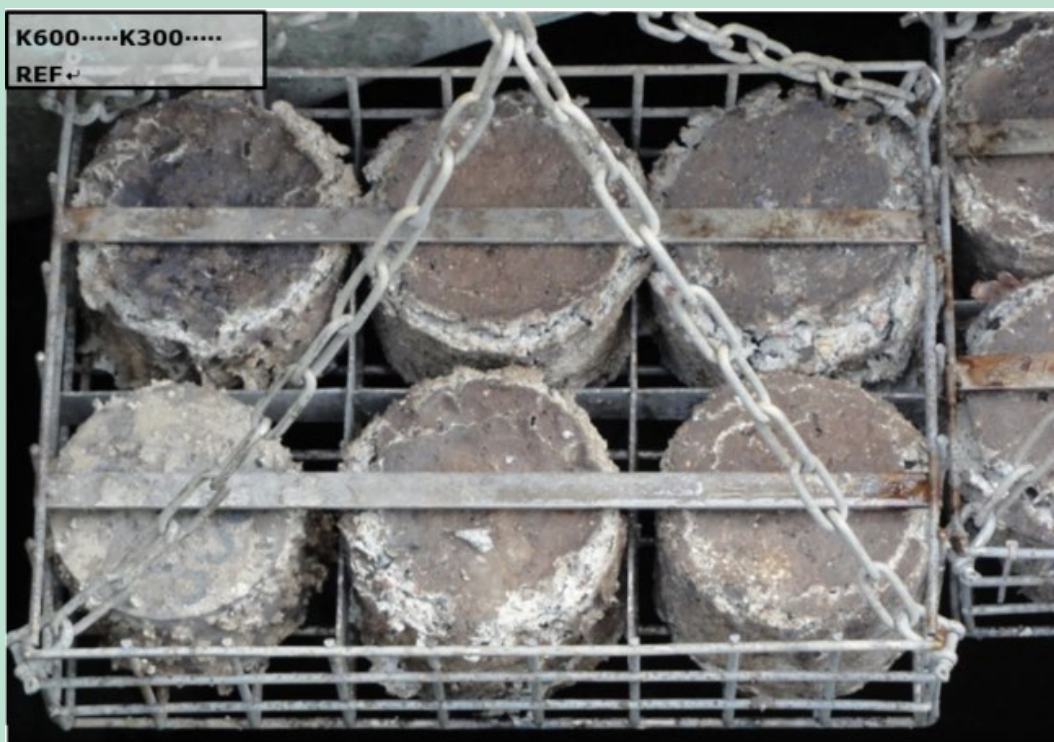
**FIGUR 37.** Nærbillede af buret til venstre, jf. Figur 36, med prøver nedhængt i brønd ved Vestervej i Sønderholm efter 2 års eksponering (20-08-2019).

I Figur 37 og Figur 38 ses nærbilleder af Vestervej-prøverne taget efter 2 års eksponering. I det venstre bur (Figur 37) fremstår alle prøver på nær K100% til at være kraftigt syrepåvirket. Prøverne K300, K450, K1/3 og REF har store revnedannelser og/eller afskalninger, og særligt REF er i dårlig tilstand. K600 fremstår med hvad der ligner kraftig udfældning, som kan være et gipslag. Prøverne i buret til højre (Figur 38) viser samme tendens som dem i buret til venstre, dog fremstår K600 mindre syrepåvirket. Bemærk, at prøveemnerne eksponeret i syreopløsning i laboratoriet og prøverne eksponeret i luft har fået markant anderledes udseende som følge af syrepåvirkning.

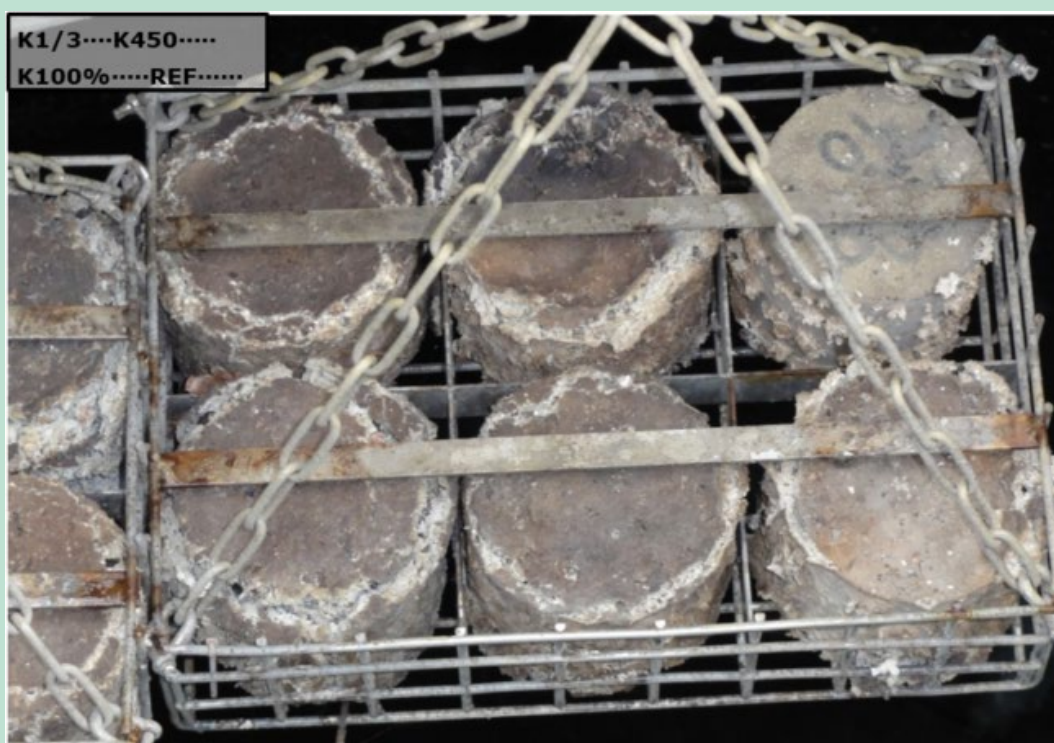
**FIGUR 38.** Nærbillede af buret til højre, jf. Figur 36, med prøver nedhængt i brønd ved Vestervej i Sønderholm efter 2 års eksponering (20-08-2019).

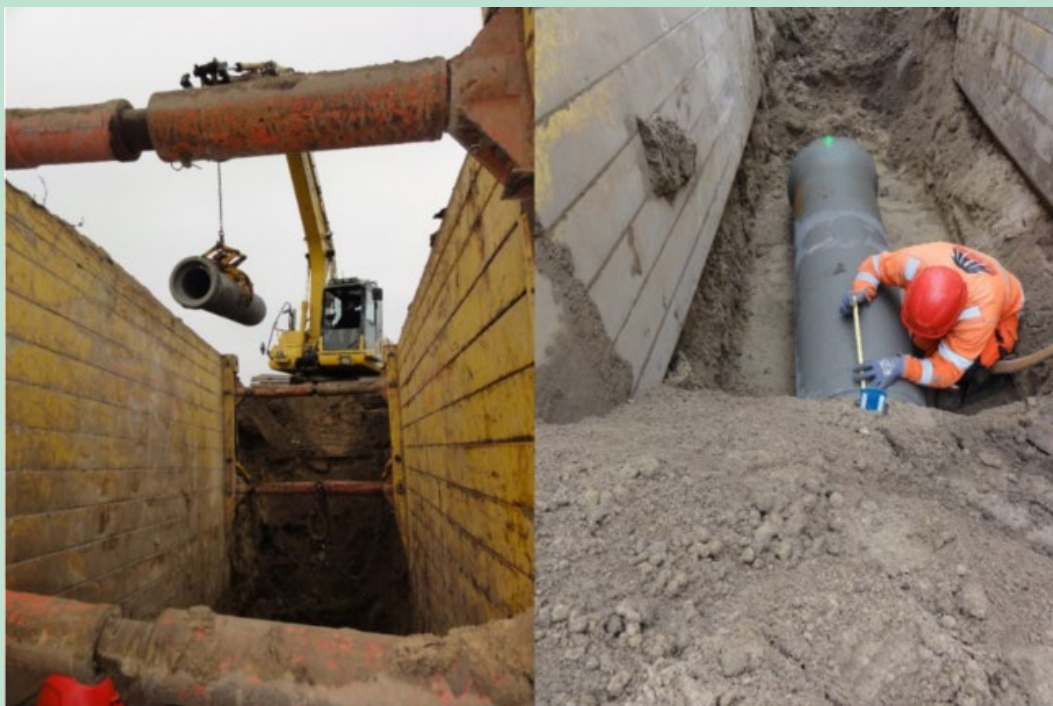
**FIGUR 41.** Etablering af rørstrækning med kalkrør hos Aalborg Kloak.

I projektet er der udført en række fuldskalastrækninger med de udviklede kalkrør og kalkbrønde hos de medvirkende forsyningsselskaber, med henblik på at afprøve teknologien i forskellige kloakmiljøer med høj svovlbrintekonzentration. Billeder fra udlægning af rørene ses i Figur 41.

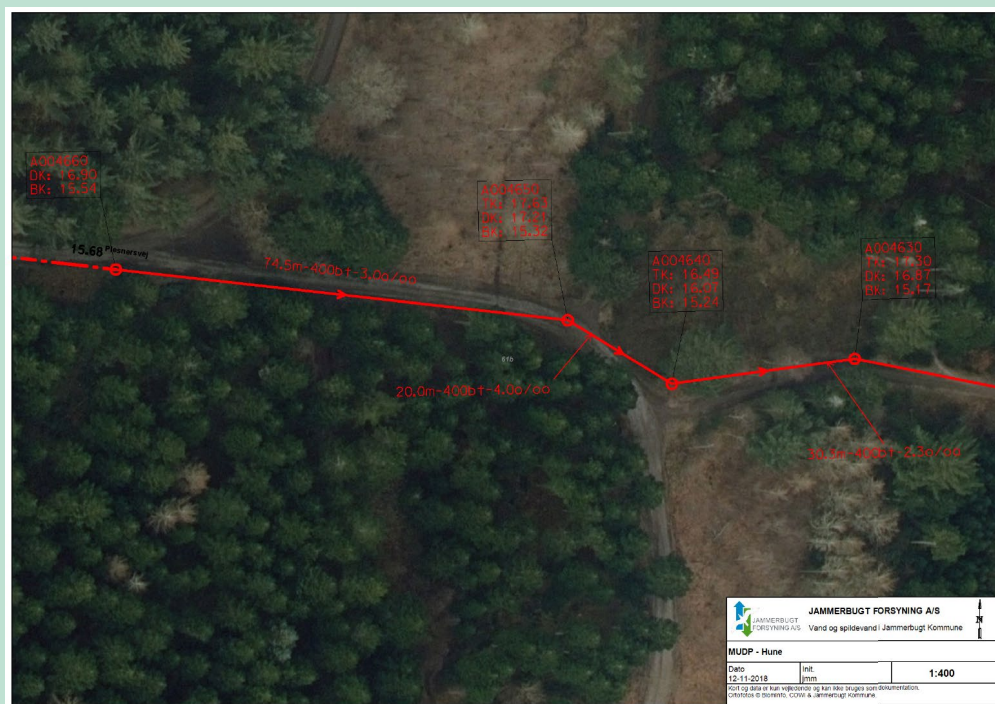
FIGUR 46. Ledningsplan for rørstrækning i Hune.

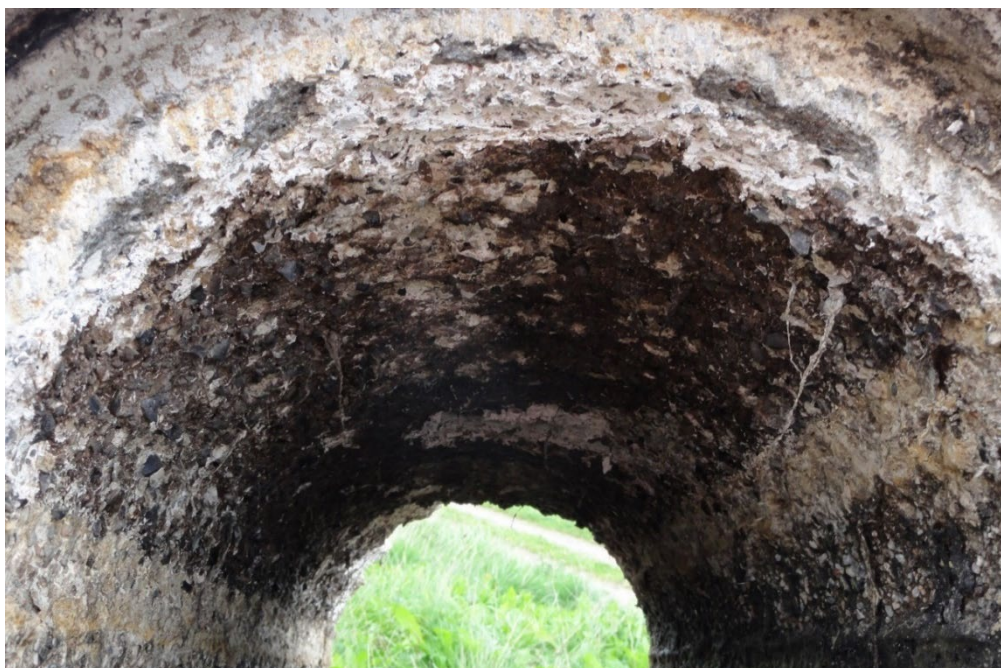
Figur 49. Billeder af gammelt rør fra rørstrækning anlagt i Frejlev i 1980.

Den oprindelig rørstrækning blev anlagt i 1980. Billeder af de gamle rør er vist i Figur 49 og Figur 50. Der ses tegn på korrosion og synlige stenstillag.

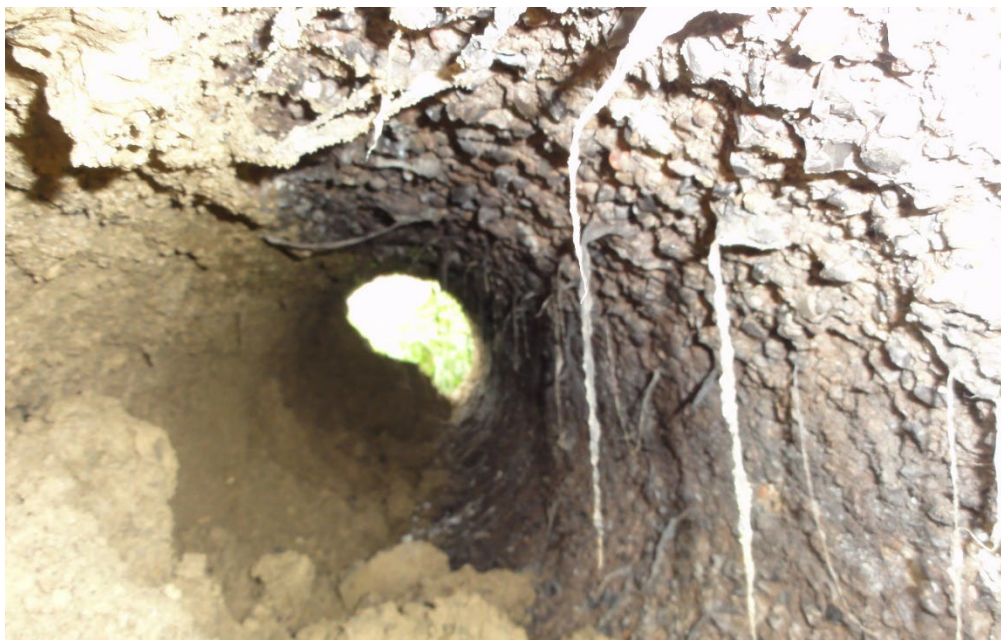
**Figur 50. Billeder af gammelt rør fra rørstrækning anlagt i Frejlev i 1980.**

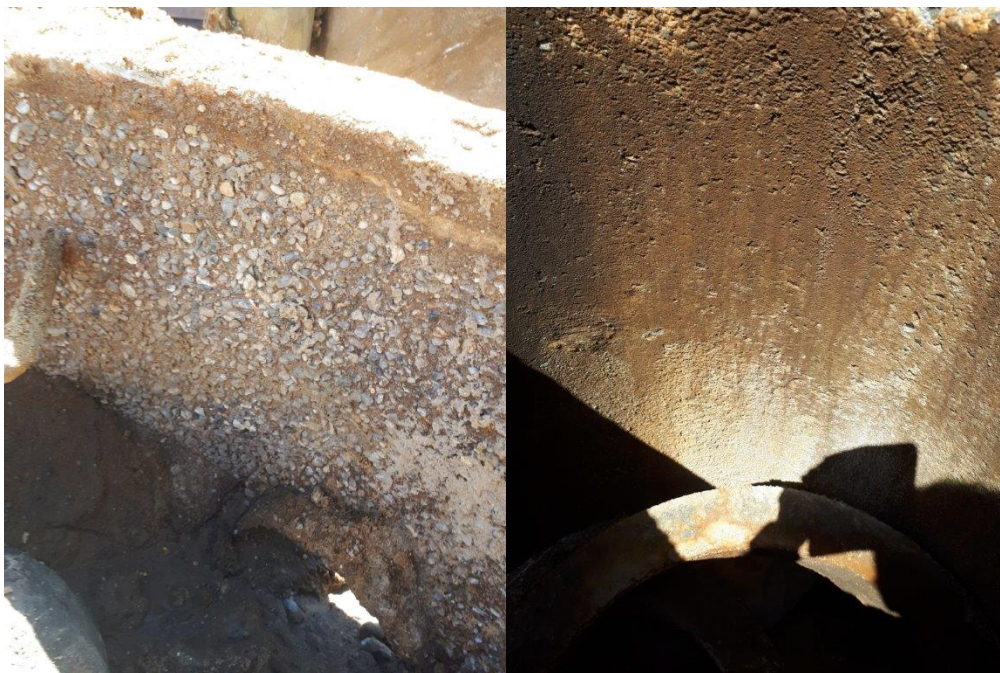
**Figur 52. Billeder af gammel brønd på Guldager Stationsvej, cirka 10-15 år gammel ved udskiftning.**

Den gamle brønd på Guldager Stationsvej blev etableret for cirka 10-15 år siden. I Figur 52 ses billeder af brønden inden etablering af den nye kalkbrønd. Der er tegn på korrosion og synlige stentilslag på siderne af brønden.

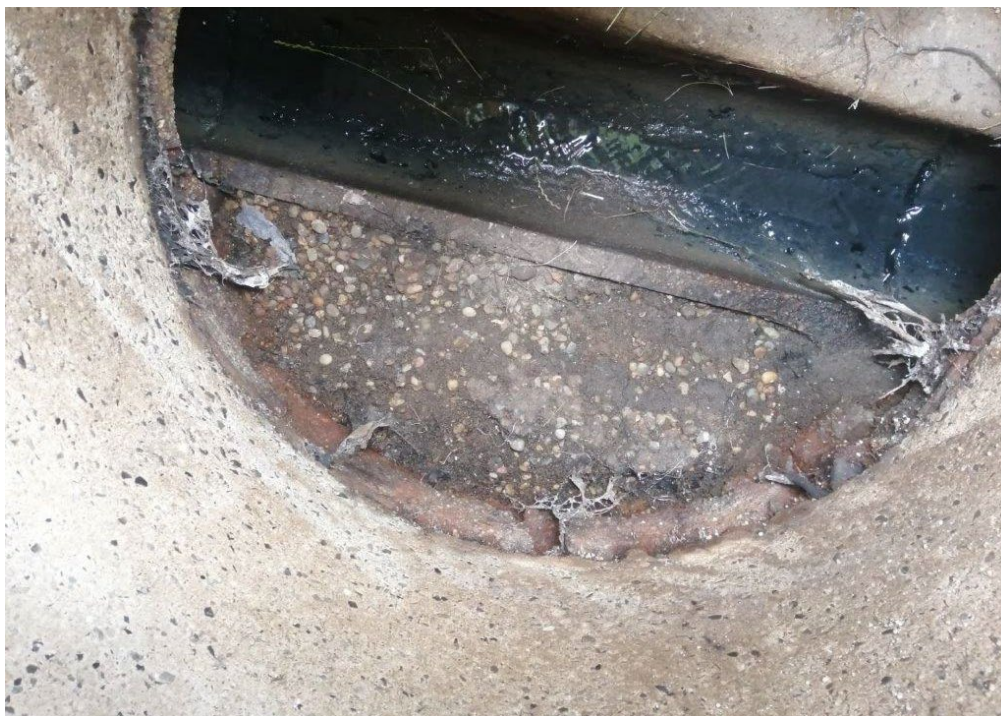
**Figur 54.** Billede af gammel brønd på Porsholtparken. Alderen ved udskiftning er ukendt.

Alderen af den gamle brønd på Porsholtparken er ukendt. I Figur 54 ses et billede af brønden inden udskiftning. Der er registreret en lav grad af korrosion i brøndringene og en kraftig korrosion af bunden og overgangen mellem bund og brøndring, hvor betonen stedvist næsten er tæret væk.

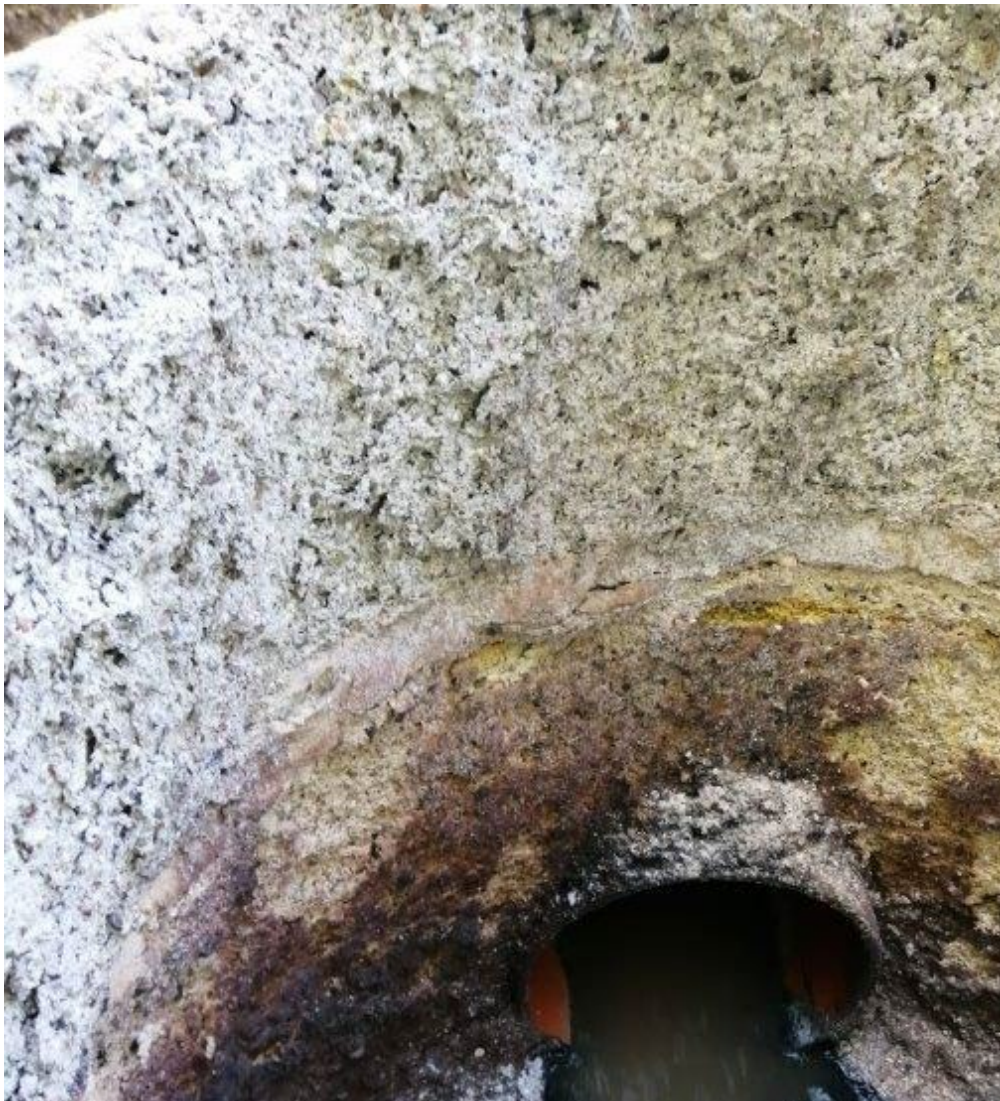
**Figur 56. Billeder af gammel brønd på Tjæreborgvej, cirka 15 år gammel ved udskiftning.**

Den gamle brønd på Tjæreborgvej blev etableret for cirka 15 år siden. I Figur 56 ses billeder af brønden inden etablering af den nye kalkbrønd. Der er tydelige tegn på korrosion og betonen fremstår meget porøs på trods af, at brønden kun er 15 år ved udskiftning. Den kraftige korrosion på relativt få år, stemmer fint overens med de høje svovlbrintekonzentrationer der er målt, jf. Figur 55.

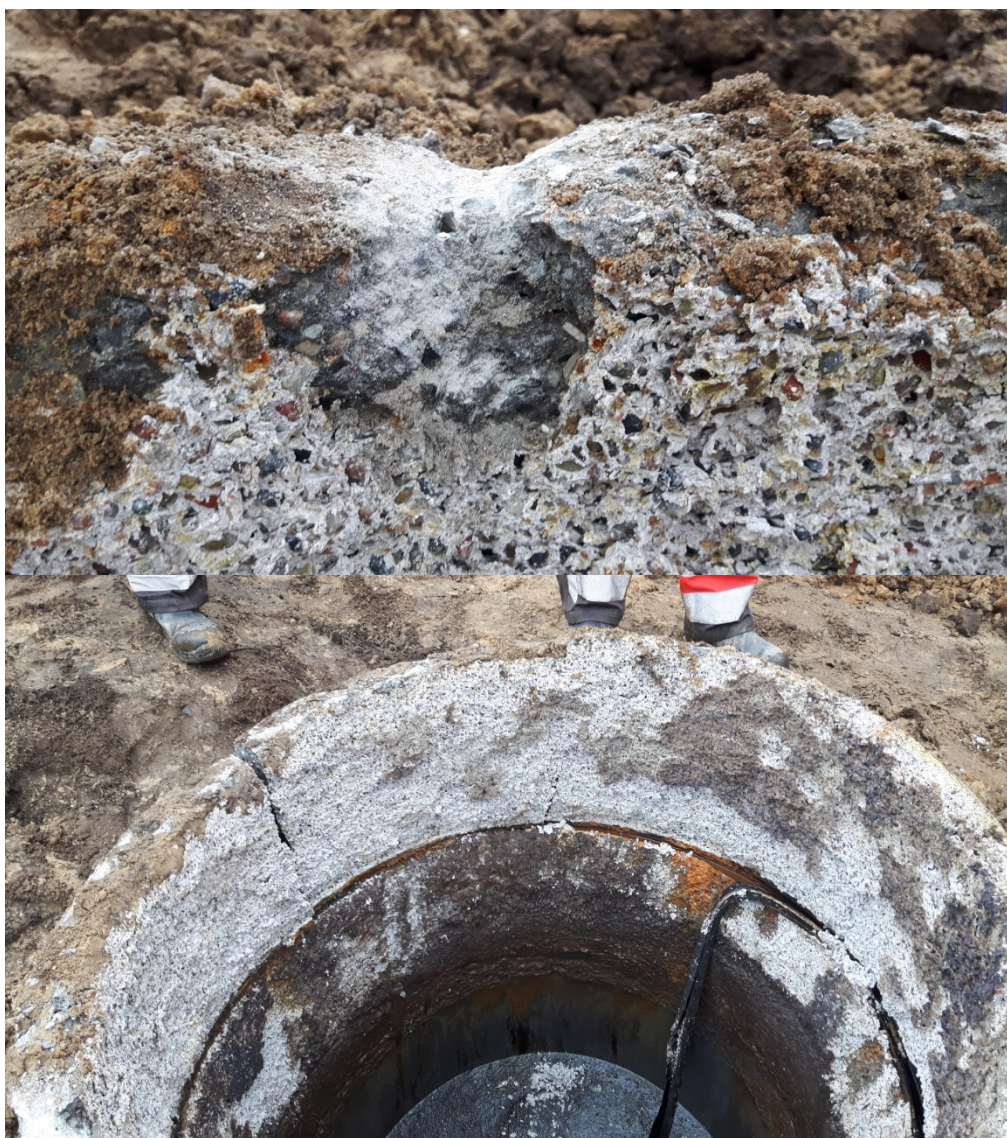
Figur 57. Billeder af gammel brønd på Toftnæsvej anlagt i 1980.

Den oprindelig brønd på Toftnæsvej blev etableret i 1980. I Figur 57 ses billeder af brønden inden etablering af den nye kalkbrønd. Der er et tydeligt tegn på korrosion og de yderste 2 cm af betonen er svært porøs.

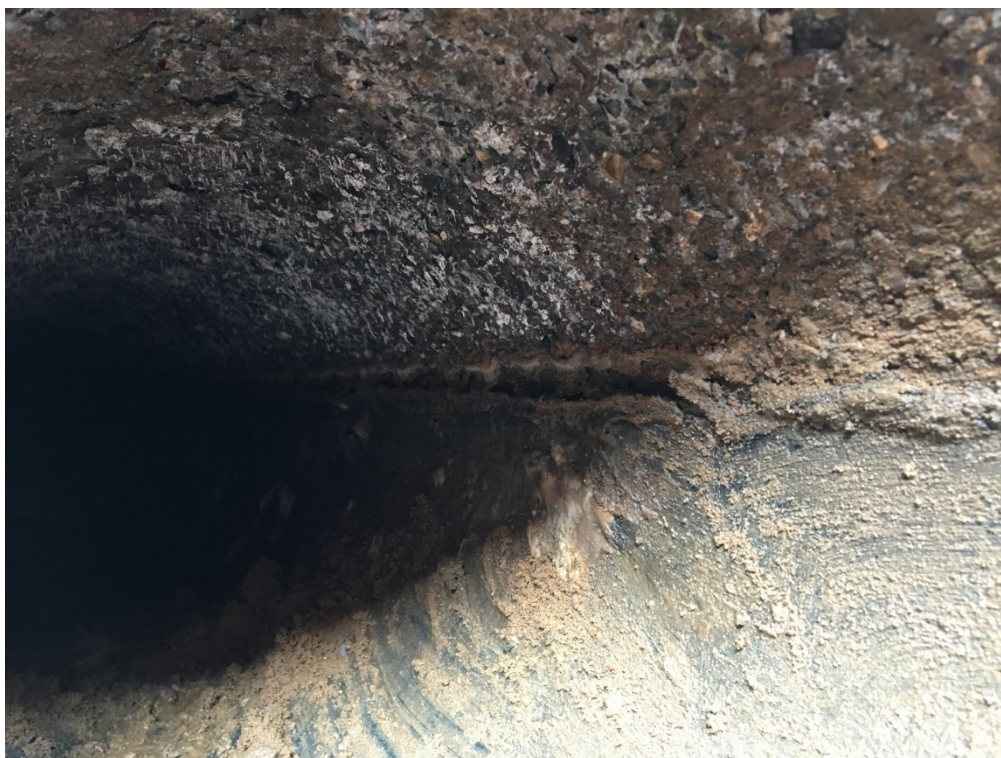
**Figur 59. Billede af gammelt rør fra rørstrækning anlagt i Fredericia.**

Den oprindelig rørstrækning blev anlagt i 1989. I Figur 59 ses et billede af et gammelt rør fra strækningen og i Figur 60 ses et billede af en gammel brønd. Der ses tydelige tegn på korrosion i form af synlige stenstillag i oversiden af røret samt afskalninger i bunden af brønden.

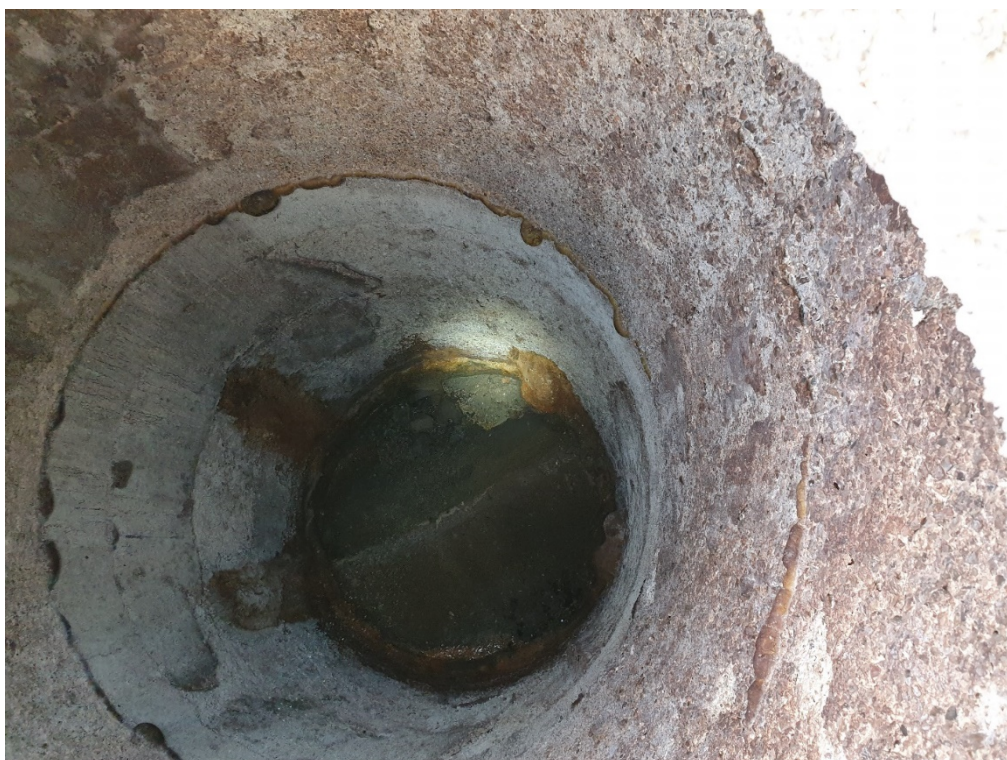
**Figur 60.** Billeder af gammel brønd fra rørstrækning anlagt i Fredericia.

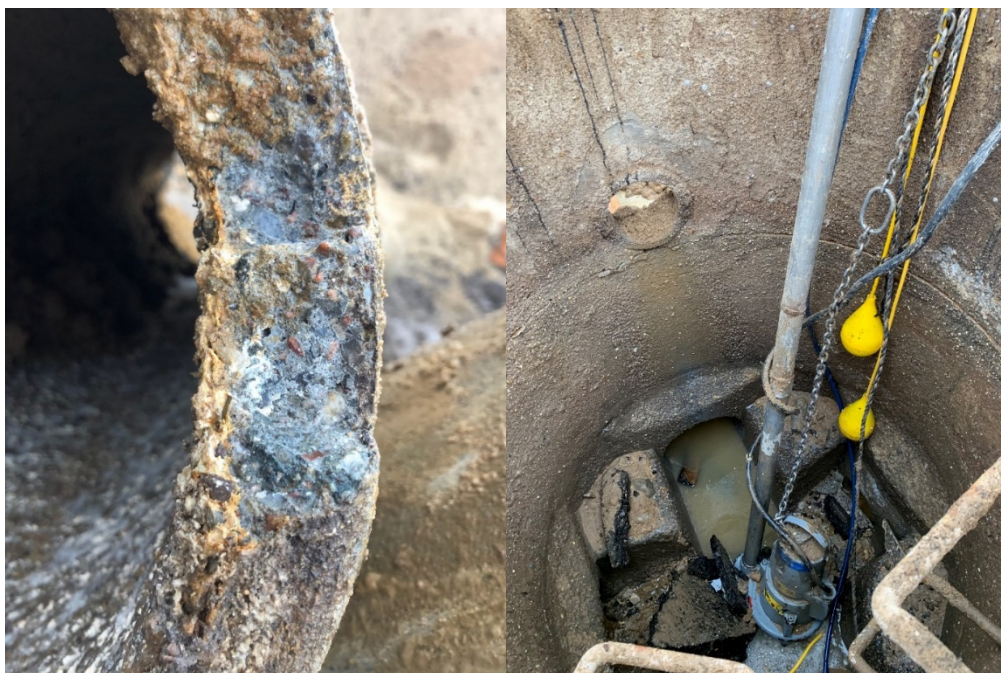
**Figur 62.** Billede af gammel rør og brønd fra rørstrækning i Bjerre etableret i 1967.

Den oprindelig rørstrækning blev anlagt i 1967. I Figur 62 ses et billede af et gammelt rør fra strækningen samt en gammel brønd. Der ses tegn på korrosion i form af synlige tilslag i både rør og brønd.

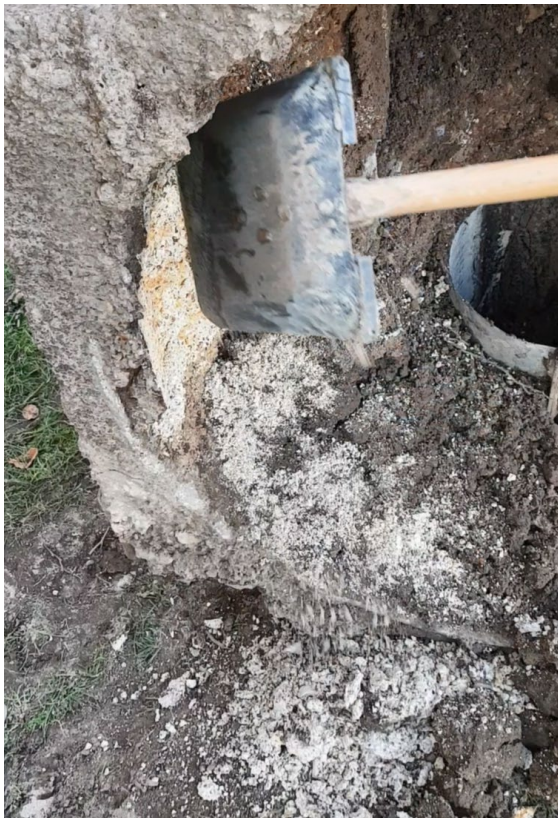
**Figur 64. Billeder af gammel brønd i Aabybro etableret i 1978.**

De oprindelige brønde blev etableret i 1978 og den oprindelige rørstrækning i Hune blev etableret i 1975. Et billede af en gamle brønd er vist i Figur 64. Der er tydelige tegn på syrepåvirkning og indersiden af brønden er så porøs, at den kan fjernes med en skovl.
