# Detektorsnude – Jord Udvikling af forureningshund til lokalisering af forurenede områder

Miljøprojekt nr. 2175

August 2021

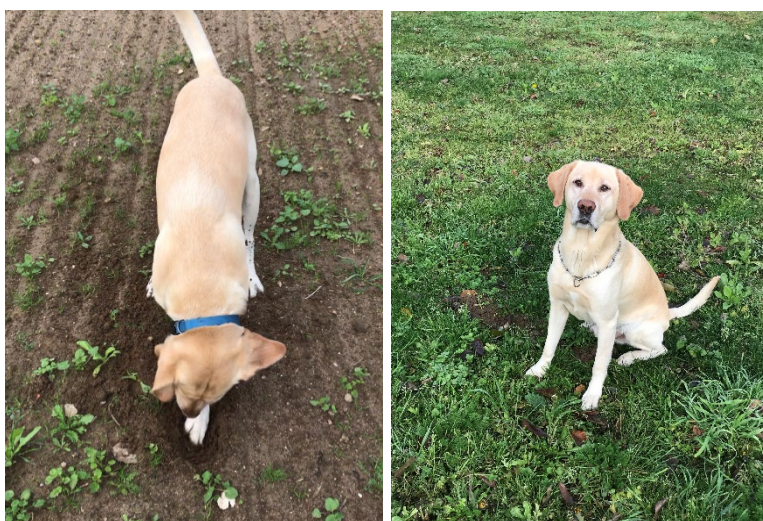
Hundemarkering ved første afsøg      Hundemarkering ved andet afsøg

**FIGUR 10:** Udvalgte fotos fra feltarbejdet på Poppel Alle 17, Torrig.

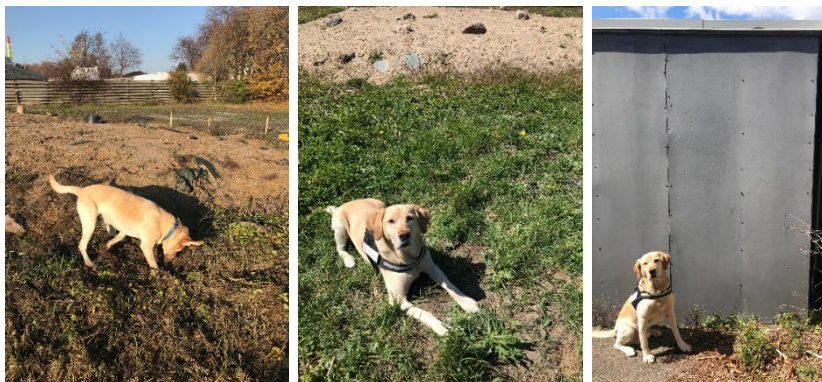
Hundemarkering på nr. 15    Hundemarkering på nr. 15    Hundemarkering på nr. 13

**FIGUR 14:** Udvalgte fotos fra feltarbejdet på Industrivænget 13-15, Havdrup.

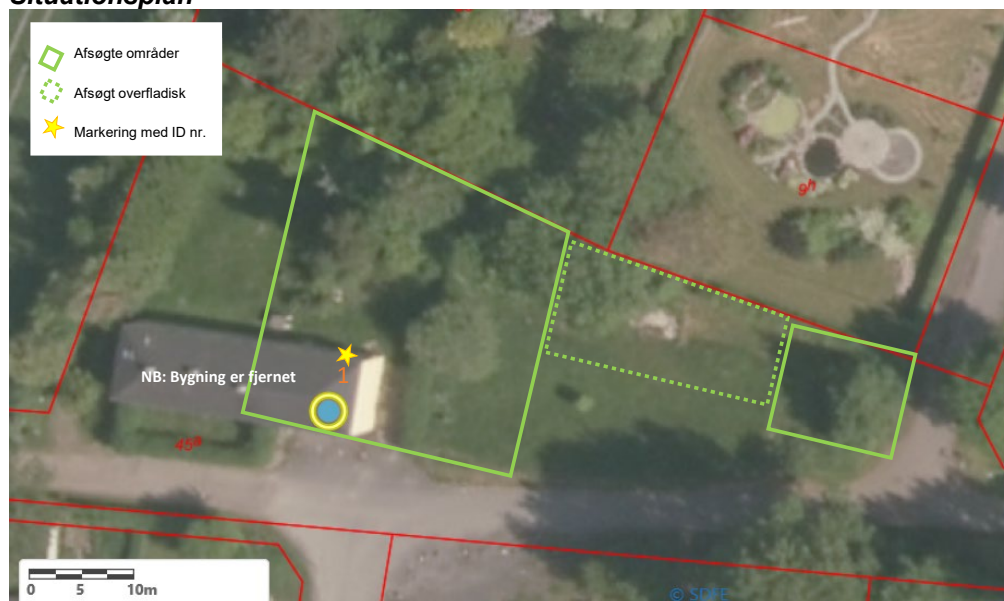
### Situationsplan

Hunden søger frit rundt på lokaliteten og søger selvstændigt hen til området, hvor der gøres markering. Den markerer tydeligt på jorden et sted og udviser også let interesse i østlig retning.

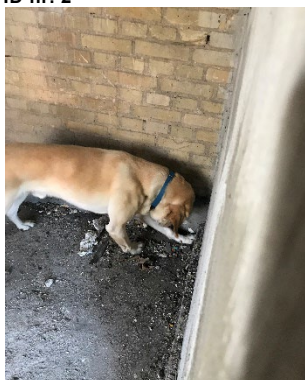
ID nr. 2

Hundemarkering under luftkanal

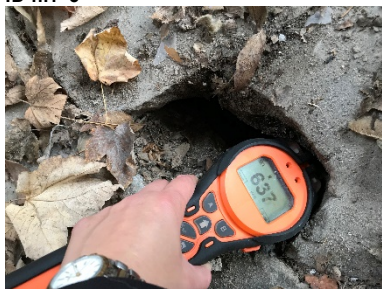
ID nr. 3

PID måling ved dæksel

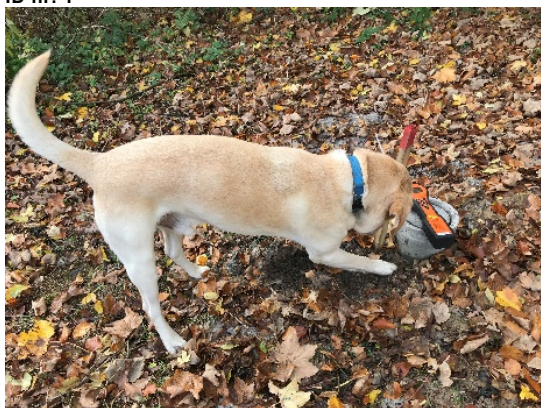
ID nr. 1

Hundemarkering på boring (B3)

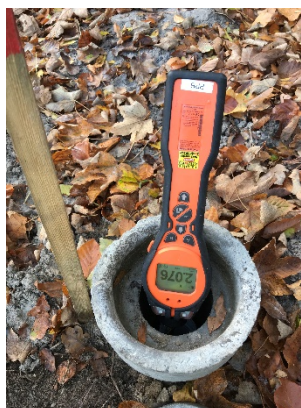
Måling i boring (B3)

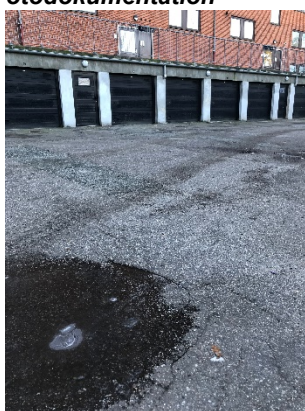
Der var is på asfalten. Der blev ikke udvist øget interesse eller givet markeringer nogle steder.

Frost på asfalt
