# Forlænget levetid af batterier i plejesektoren Udvikling af Fjernservice- assistent MUDP-projekt

MUDP Rapport

September 2024

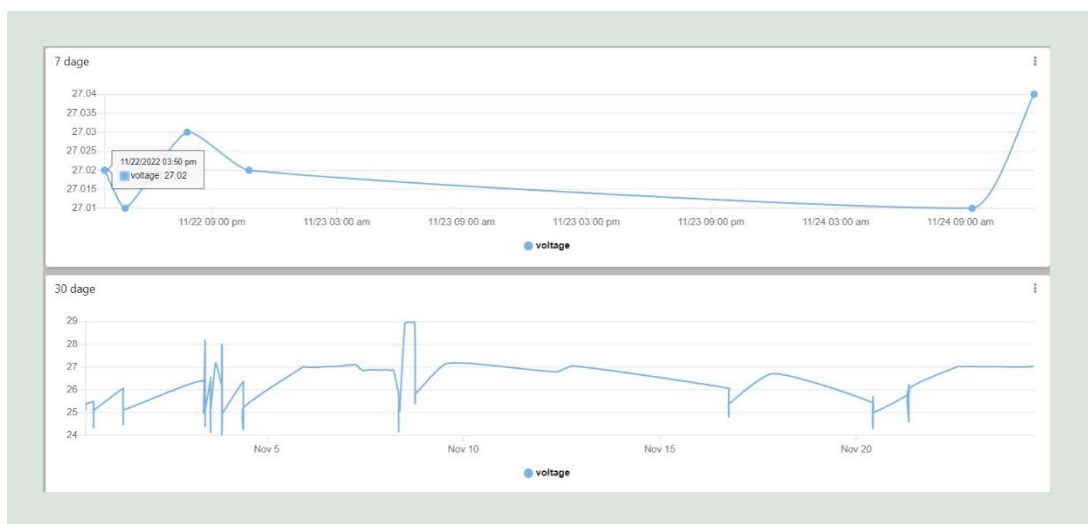
Opsætningen til at samle data blev valgt til at være en 7 og 30 dages graf med spænding V ud ad Y-aksen og tid/dato ud ad X-aksen. Der er valgt at fokusere på et område mellem 20 og 32 V på grafen, da dette er den mulige variabel i spænding (V) for reelle data. Hvis mere eller mindre vises, vil det ses som fejl i læsning af data. Der er valgt 7 og 30 dages oversigt for at kunne følge spændingsfaldene inden for en reel given tid, batteriet er uden ladning – Viser ingen dataændring i 30 dage, må det forventes, at batteri er på depot og ikke i brug. Inden opsætning forudsættes det, at batterier aflades til kritisk niveau efter et par dage uden ladning og efterfølgende brug. Derfor er der sat syv dages kurve op til at monitorere evt. spændingsfald under 21 V, hvor det forventes, at batteris kemi ændrer sig og skaber uoprettelig skade.

FIGUR 7. Graf fra TagoIO som viser spændingsfald over tid.

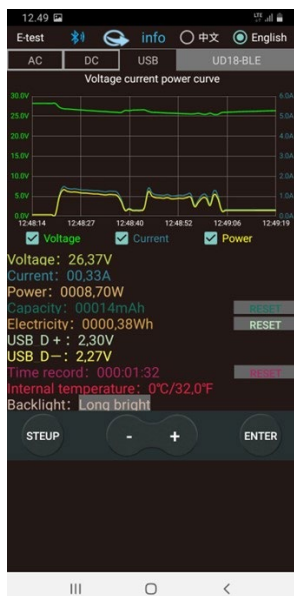
Figur 1

Testen (figur 1) er udført ved brug af Mustool Digital Tester UD18. Grafen viser spænding [V] (grøn kurve) og ampere [A] niveaet (mørkeblå kurve) via Y-aksen målt over tid via X-aksen. Desuden beregnes effektforbruget [P] (gul kurve). I første test udføres løft og sænkning uden last (belastning), og det viser et mindre spændingsfald og en positiv ampererampe, når liften løfter og derved belaster batteriet. Efter ca. 10 sekunder ændres retning, og liften sænker løfteåget. Her ses et mindre ampereforbrug som skyldes, at liften bruger mindre effekt på nedsækning. Samtidig ses et minimalt spændingsløft, fordi liften virker som en generator. Det betyder, at en påvirkning af liftens position resulterer i en positiv strømpåvirkning med en målbar rampe.

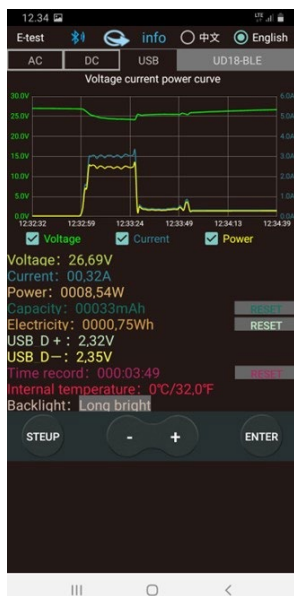
Figur 2

I næste test (figur 2) er en person visualiseret via et 50 kg. ikke-verificeret lod. Her bliver det mere tydeligt, hvornår der henholdsvis løftes og sænkes. Igen ses et positivt og negativt spændingsfald/forøgelse synkront med ampereforbruget ændrer sig. Ampereforbruget stiger markant ved øget belastning helt i tråd med forventningen. I gns. fra 1,1 Ah til 2,5 Ah. Når ampereforbruget stiger falder spændingen, hvorfor spændingen stiger fra et lavere udgangspunkt tilbage til den nominelle spænding.

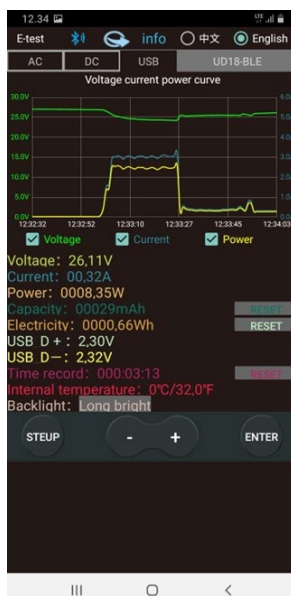
Figur 3

I sidste test (figur 3) er liften sat til ladning og har derved en backup forsyning foruden batteriet. Grafen viser ikke stor forskel på, om lader er aktiv eller ej. Det skyldes, at batteriet er den primære energikilde, og lader bidrager til ampereforbruget i mindre grad.
