# Sikkert Søbad II Sikring mod fækale bakterier og giftige alger i badesøer MUDP-projekt

Udgiver: Miljøstyrelsen

# Miljøteknologisk Udviklings- og Demonstrationsprogram

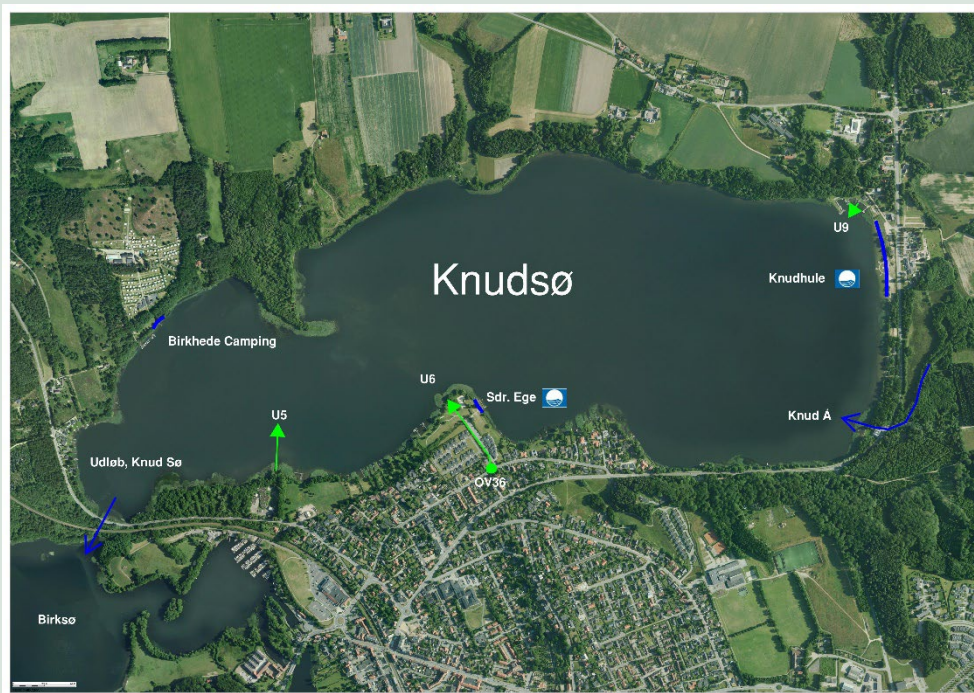
**FIGUR 2.** Knudsø med badestrande, regnbetingede udløb samt tilløb fra Knud Å og udløb til Birksø.

Knudsø er en attraktiv badesø. Den har 2 offentlige badestrande med blå flag, en ved Knudhule og en ved Sdr. Ege, og en privat strand for gæster på Birkhede Camping (FIGUR 2). Udover strandene er der mange private badebroer til Knudsø. Ry Sejlklub ligger lige nord for Knudhule Strand.

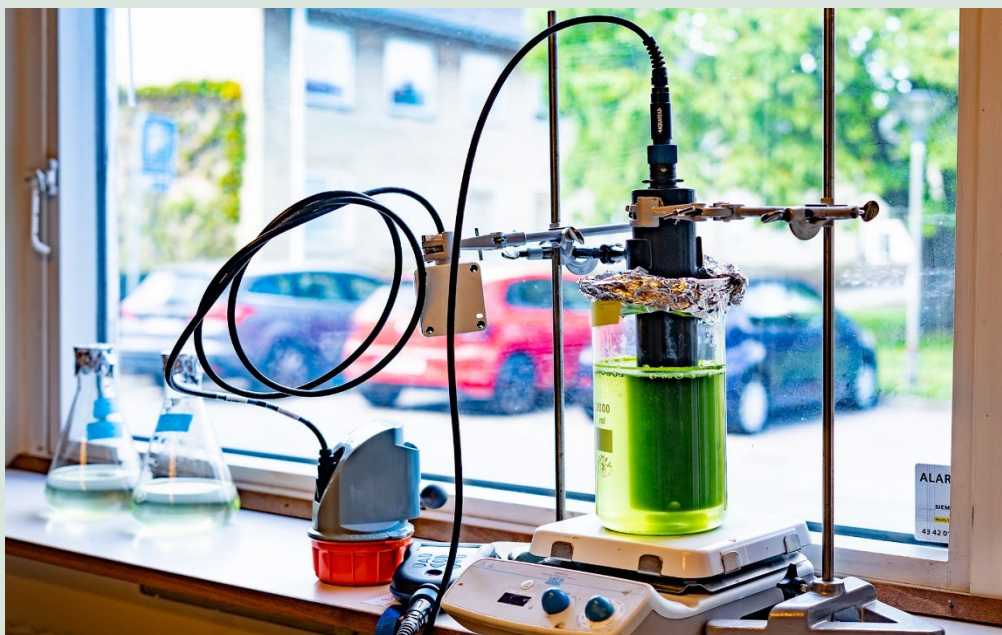
**FIGUR 4.** Opstilling af afprøvning/kalibrering af AP-6000 i vand fra Knudsø opdyrket i vækstmedie for blågrønalger. Opstilling i nordvendt vindue med tilkoblet lysintensitetssensor.

Blågrønalgesensorens linearitet og robusthed over for interferens med de ikke-giftige grøn-alger blev testet i laboratoriet med vand fra Knudsø opdyrket i algevækstmedium (BG-11) (FIS-GUR 4).

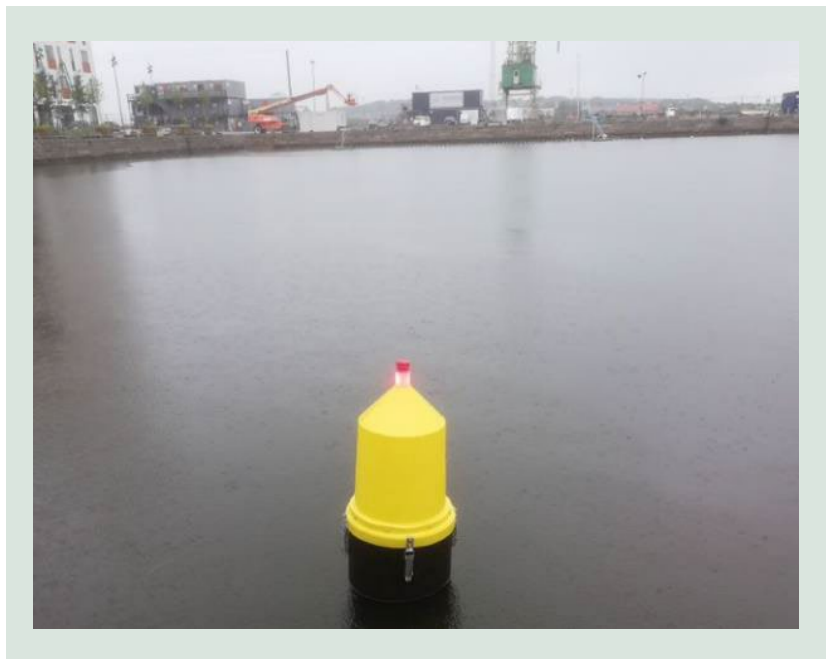
**FIGUR 10.** Miljøbøjen blev testet i Havnebadet i Aalborg Havn i en periode på 4 uger.

Forud for udsætning af målebøjen i Knudsø gennemgik bøjen en succesfuld test i Aalborg Havnebad (FIGUR 10), hvor bøjen var søsat i 4 uger, for at teste dels bøjens vejrbestandighed, og dels sugecellesystem og datakommunikation.

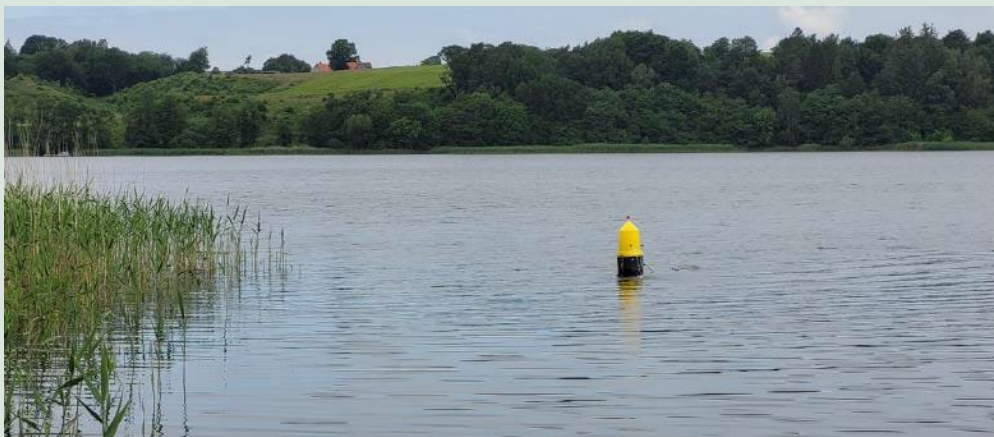
**FIGUR 11.** Miljøbøjen i Knudsø.

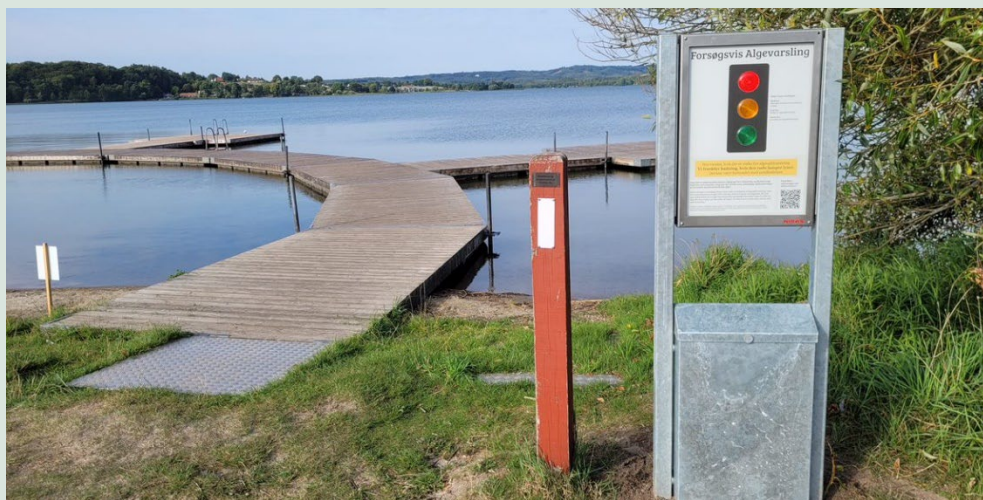
**FIGUR 16.** Varslingsskilt til varslings om risiko for opblomstring af blågrønalger. Skiltet har været opsat ved Knudhule Strand i en forsøgsperiode i sensommeren 2022.

I nærværende projekt har projektgruppen i dialog med Skanderborg Kommune udarbejdet et varslingsskilt, der formidler tre risikogrupper for opblomstring af blågrønalger ved Knudhule Strand (FIGUR 16). Den risikobaserede tilgang er valgt, da algeopblomstringen kan forekomme både lokalt og meget pludseligt. Et varslingsskilt skal derfor ikke fratage badegæster ansvaret for selv at vurdere de lokale forhold, inden de går i vandet.

Varslingsskiltet er opbygget med tre risikogrupper, der er formidlet i stil med et trafiklys. Grænseværdierne for hvert risikoniveau er baseret på retningslinjer om sundhedsskadelige niveauer af blågrønalger.

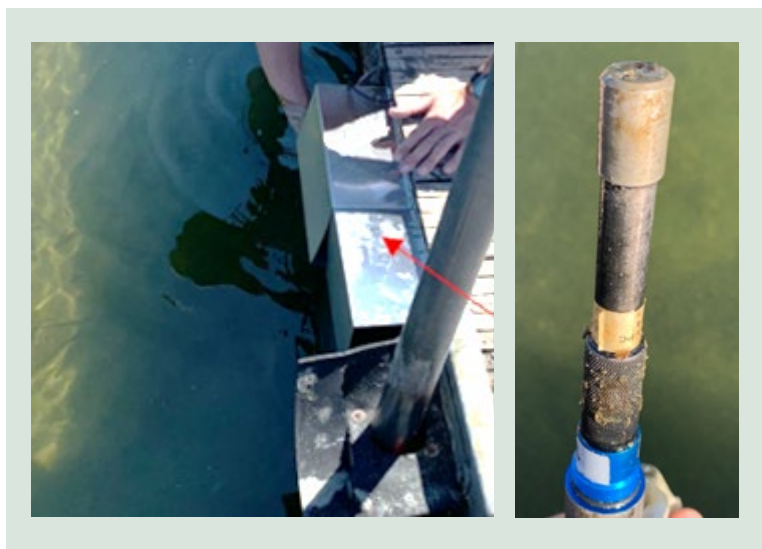
**FIGUR 20.** Datalogger og AP-Lite ved Knudhule badebro (tv.) og begroet AP-Lite (th.).

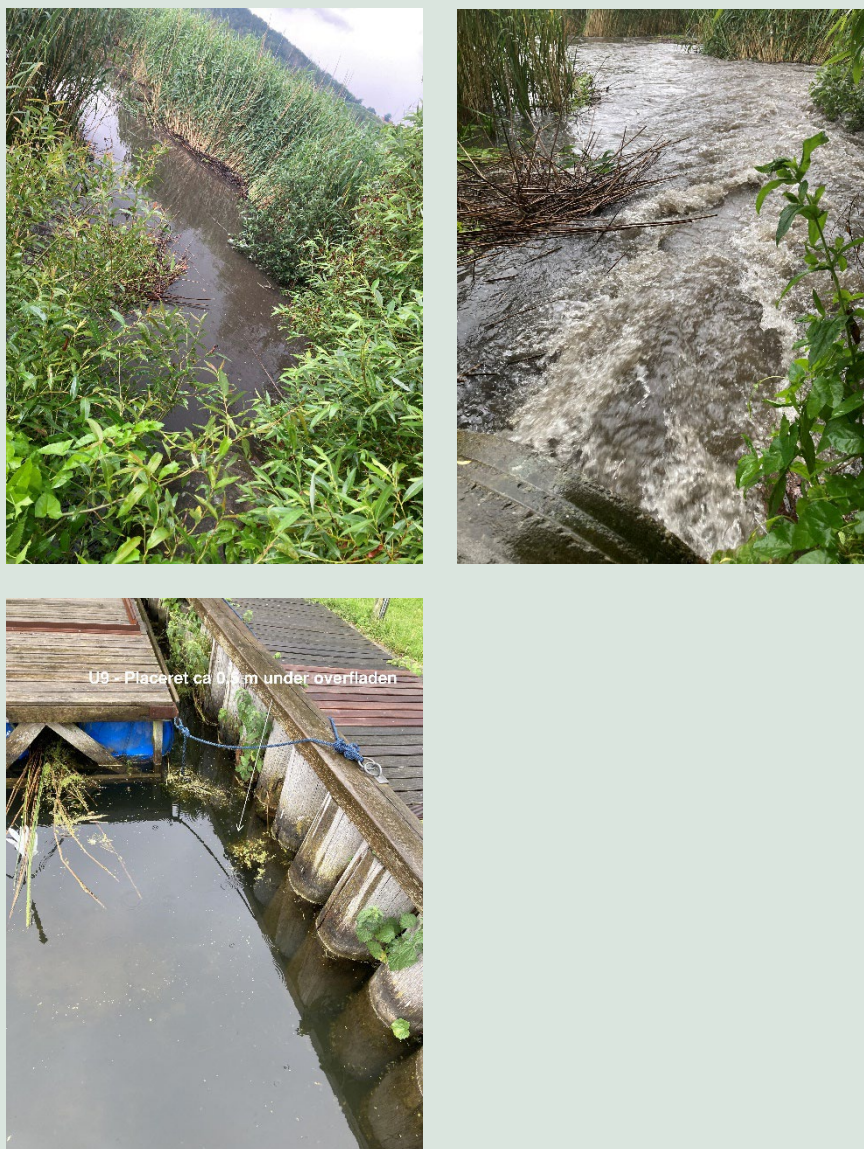
**FIGUR 37.** Udløb i Knudsø: Fra venstre: U6 ved Sdr. Ege, udløb i vegetation og U6 ved kraftigt overløb. Mod Højre: U9 i bolværket ved Ry Sejlklub (ikke synlig).

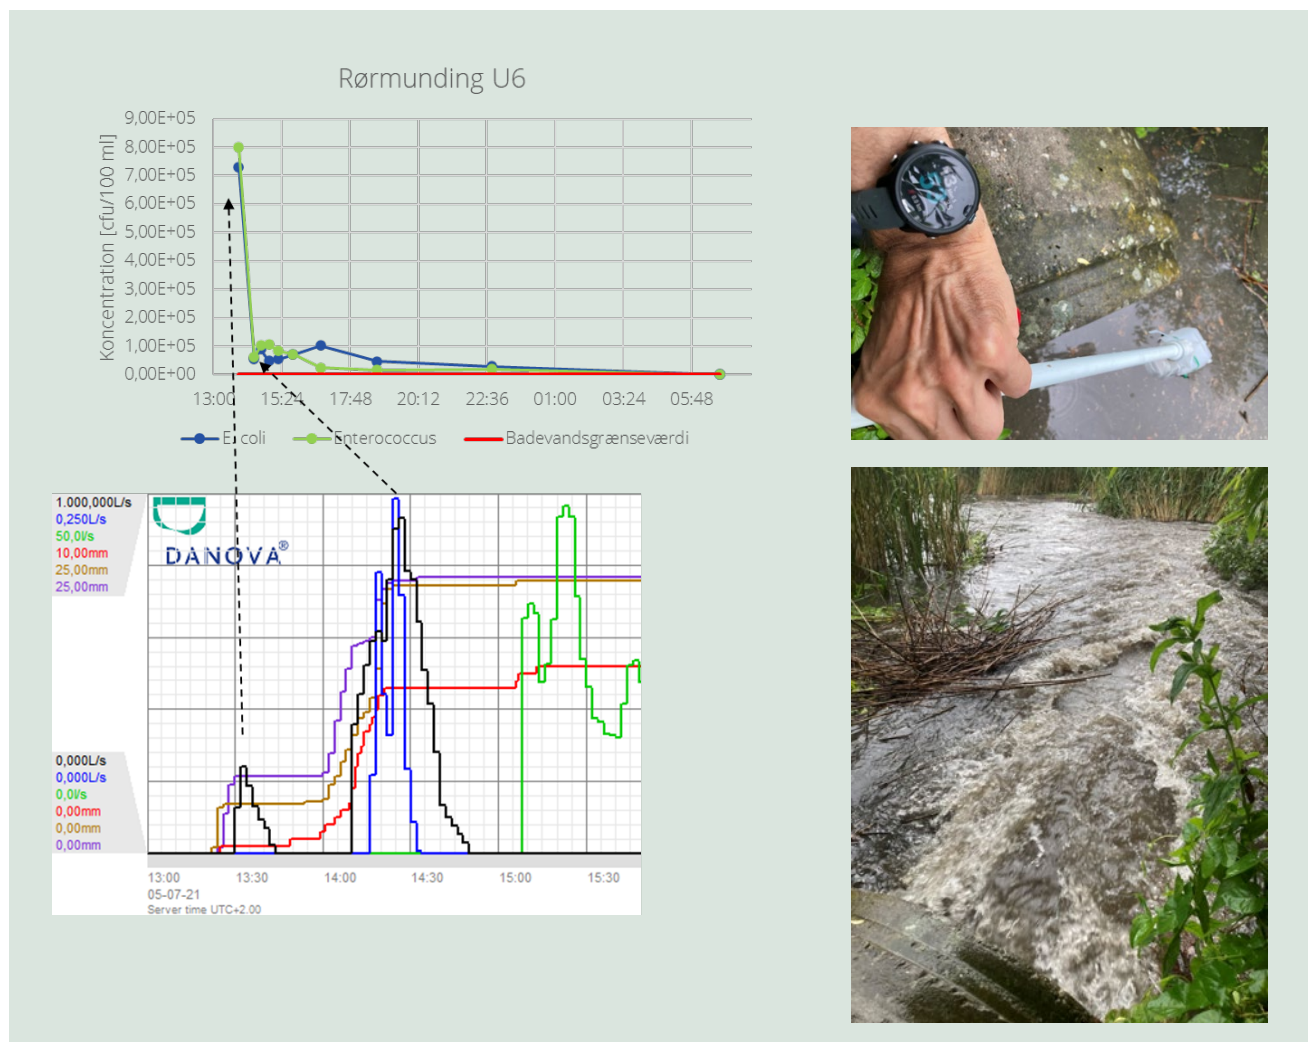
**FIGUR 45.** E. coli koncentrationen sammenholdt med overløbshændelsen. Og billede af udløbet ved lille flow (1. peak) og højt flow (2. peak).

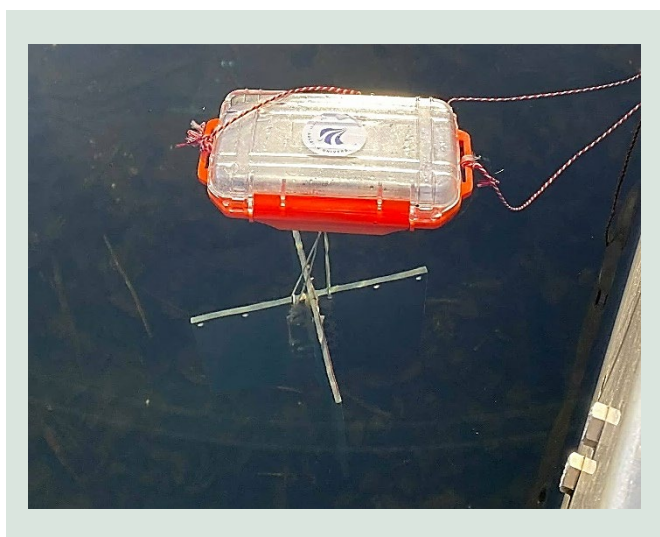
**FIGUR 50.** Måling af strømningsretningerne og -hastighederne med mobiltelefon placeret i en vandtæt beholder.
