# Asbest i/på jord Muligheder for håndtering

Teknologiprogram for jord- og grundvandsforurening, nr. 1

Oktober 2026

Udgiver: Miljøstyrelsen

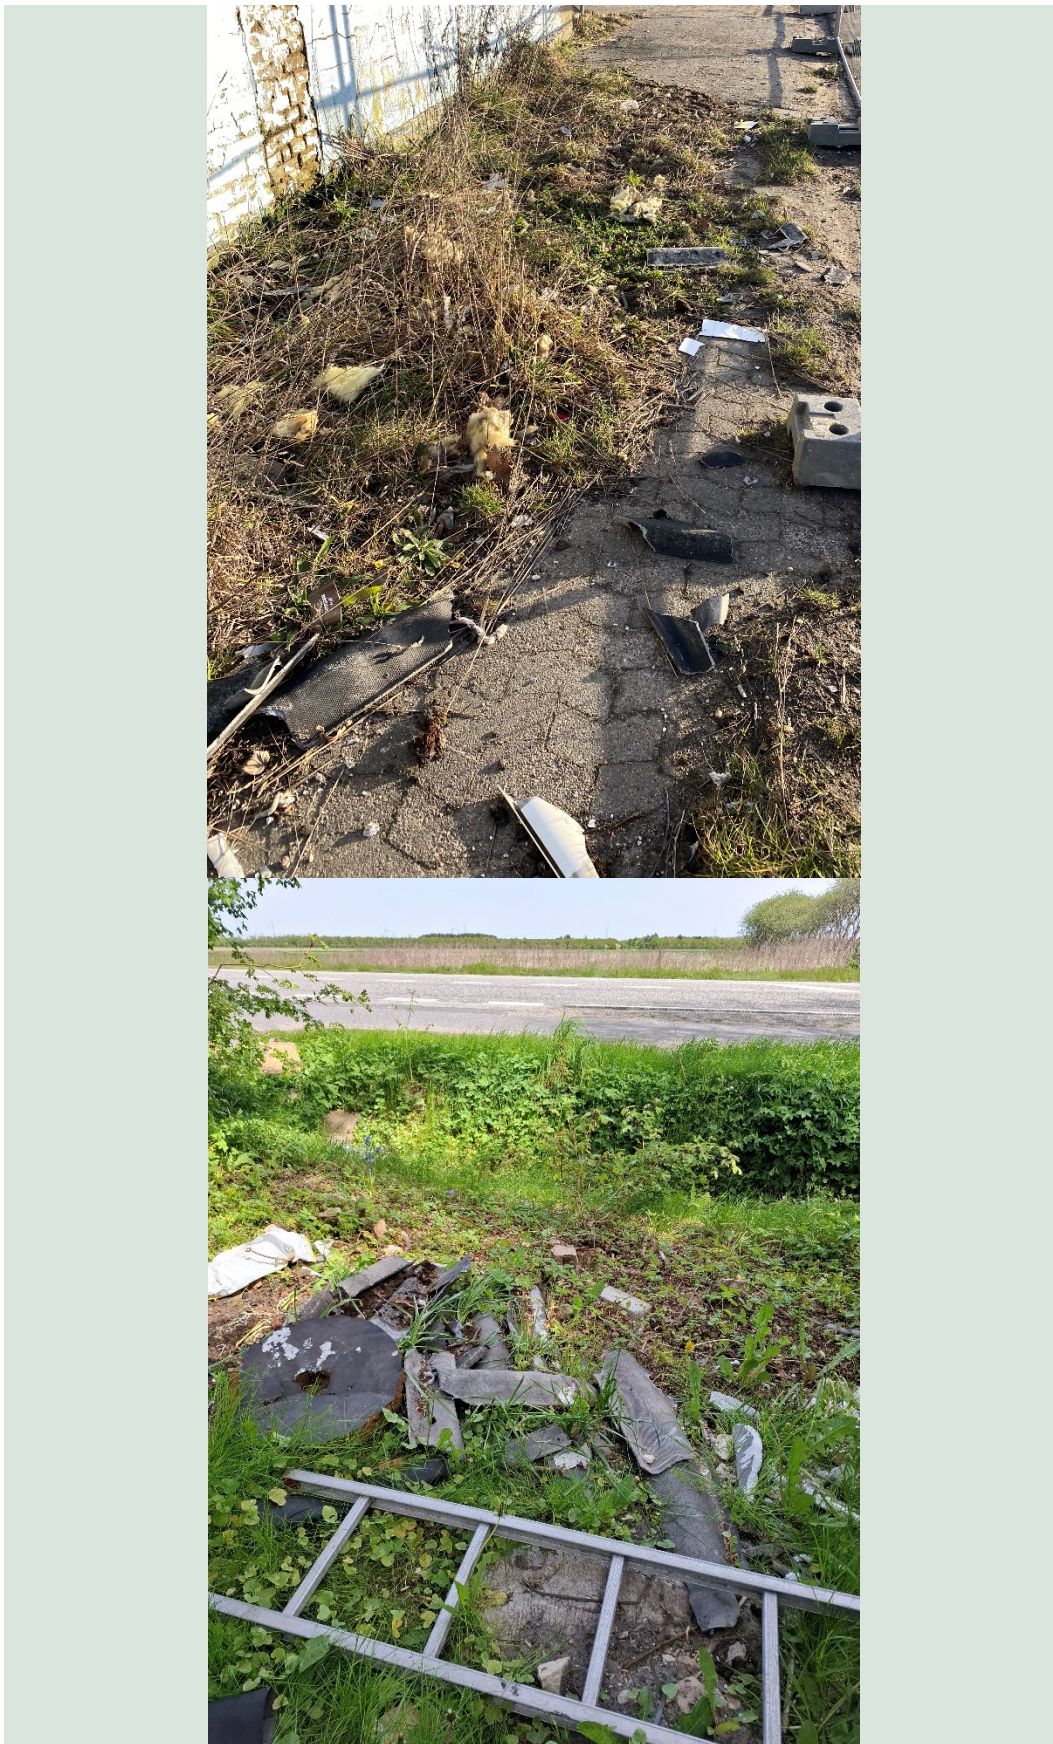
**FIGUR 1. Eksempler på asbestholdigt materiale, der er blevet spredt ved en nedrivning/renovering. Billeder er fra Aalborg kommune.**

På FIGUR 1 ses billeder med eksempler på asbestholdigt materiale, der er blevet spredt ved en nedrivning/renovering.

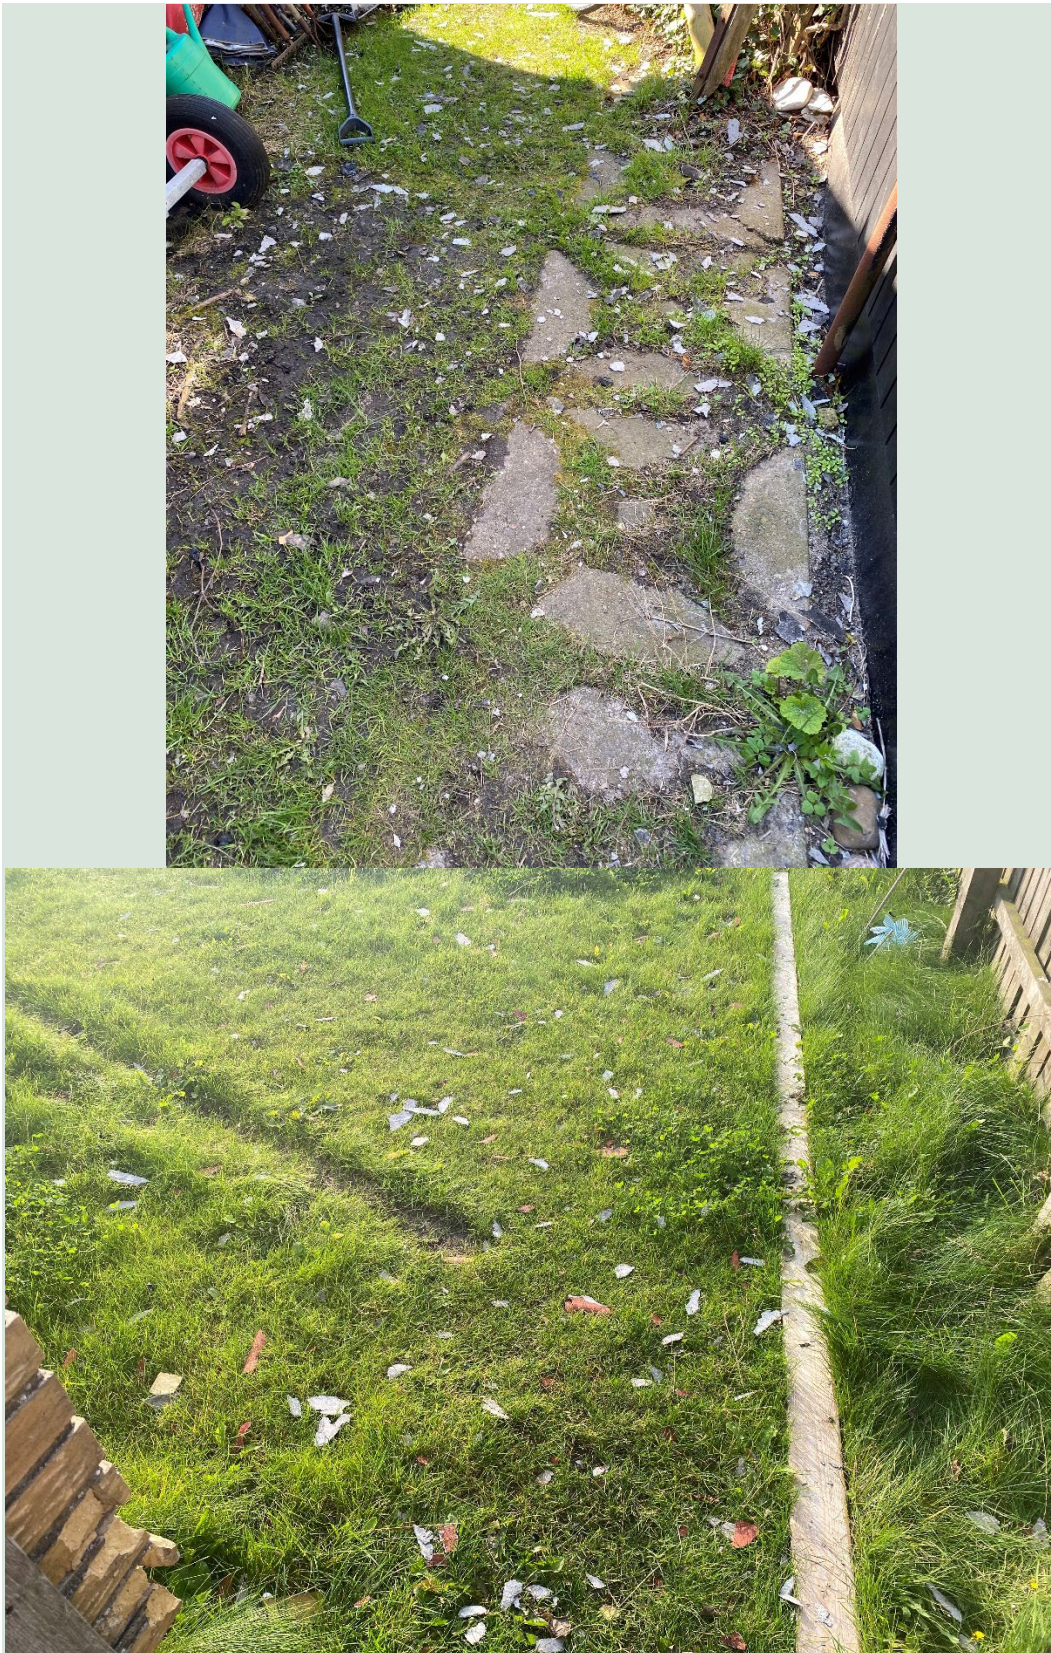
FIGUR 2. Eksempler på asbestholdigt materiale, der er blevet spredt ved en brand. Billeder er fra Aalborg kommune.

På FIGUR 2 ses billeder med eksempler på asbestholdigt materiale, der er blevet spredt ved en brand.

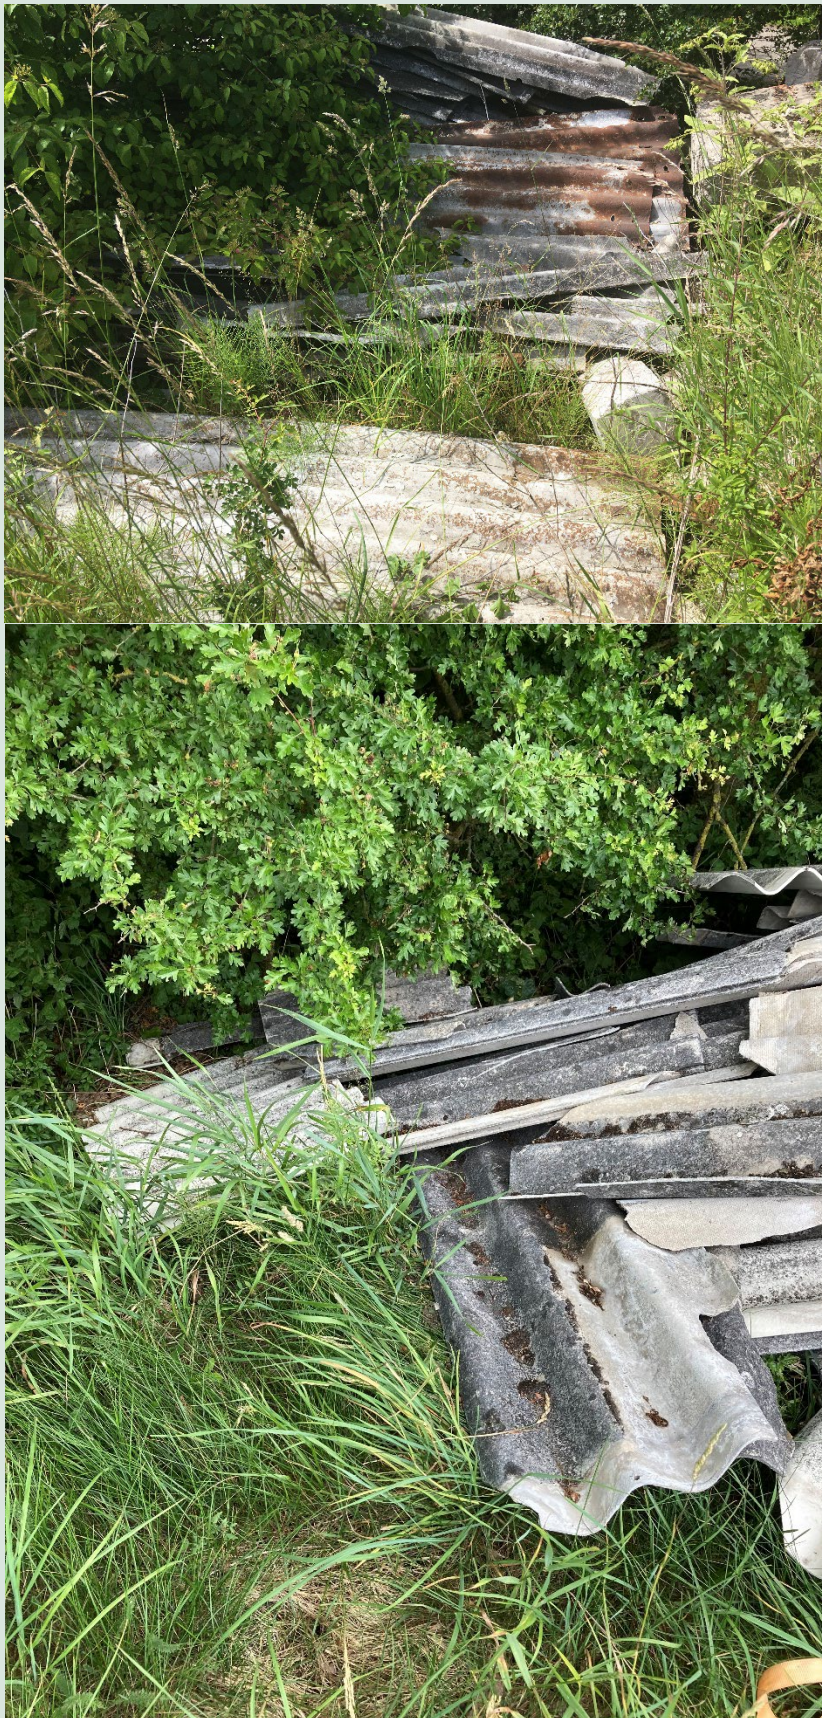
**FIGUR 4. Eksempler på asbestholdigt materiale i/på jord. Billeder er fra Aalborg kommune**

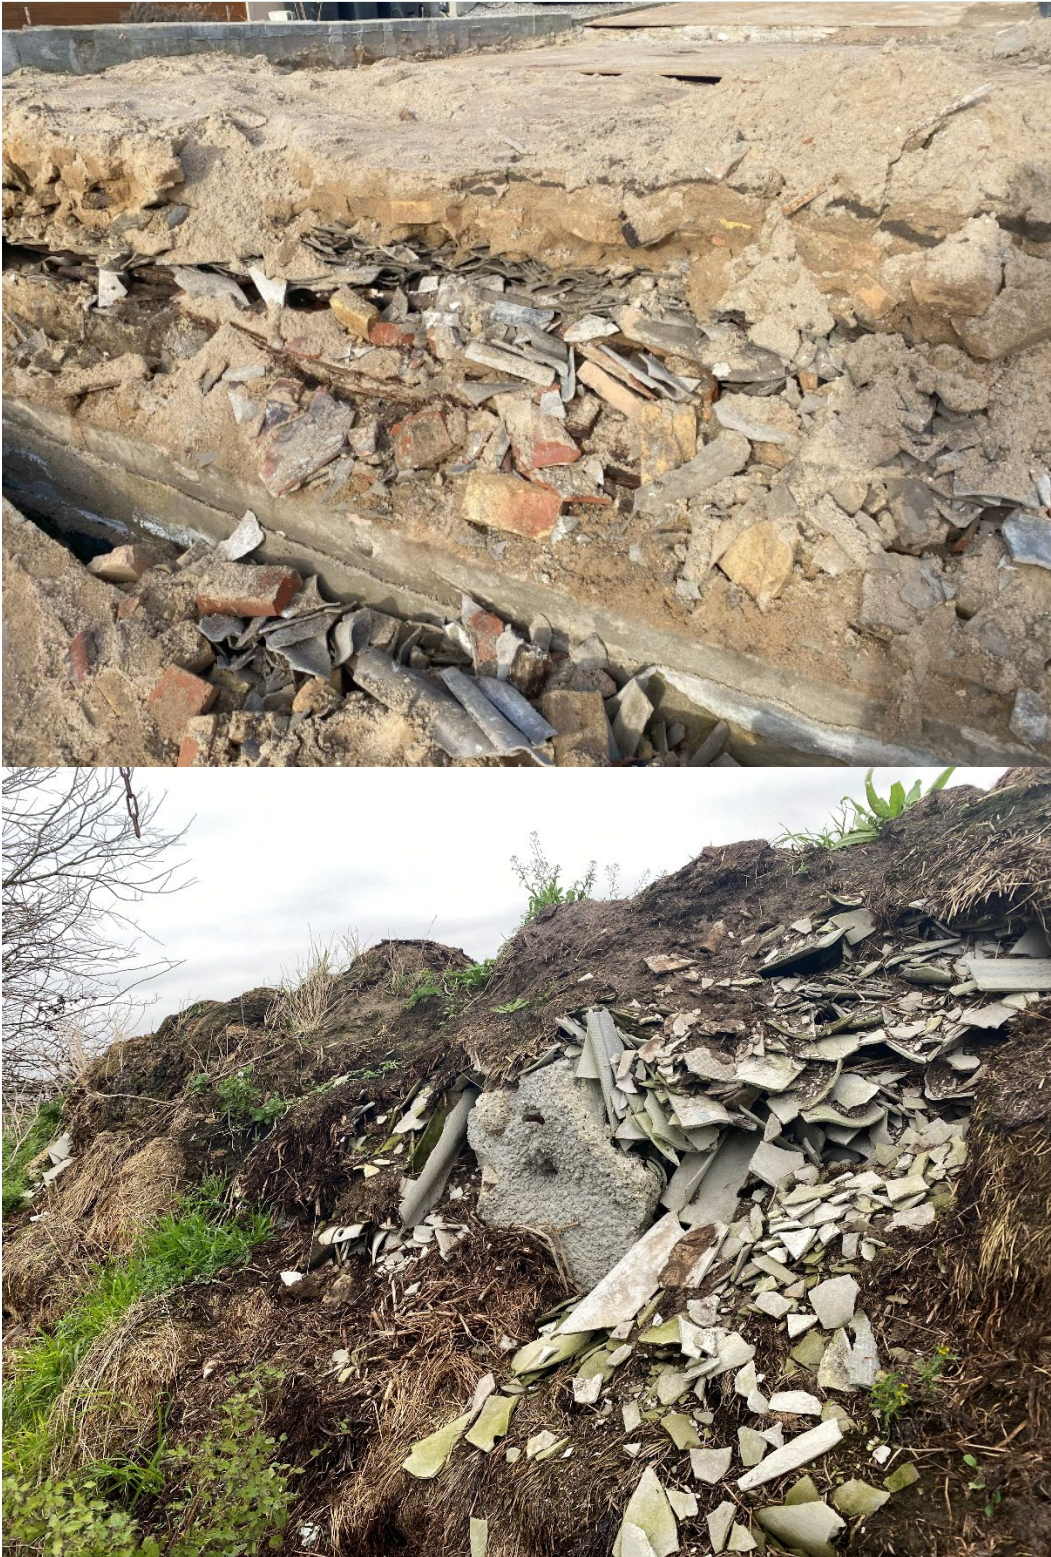
**FIGUR 5. Eksempler på asbestholdigt materiale nedgravet i jorden. Billeder er fra Aalborg kommune**

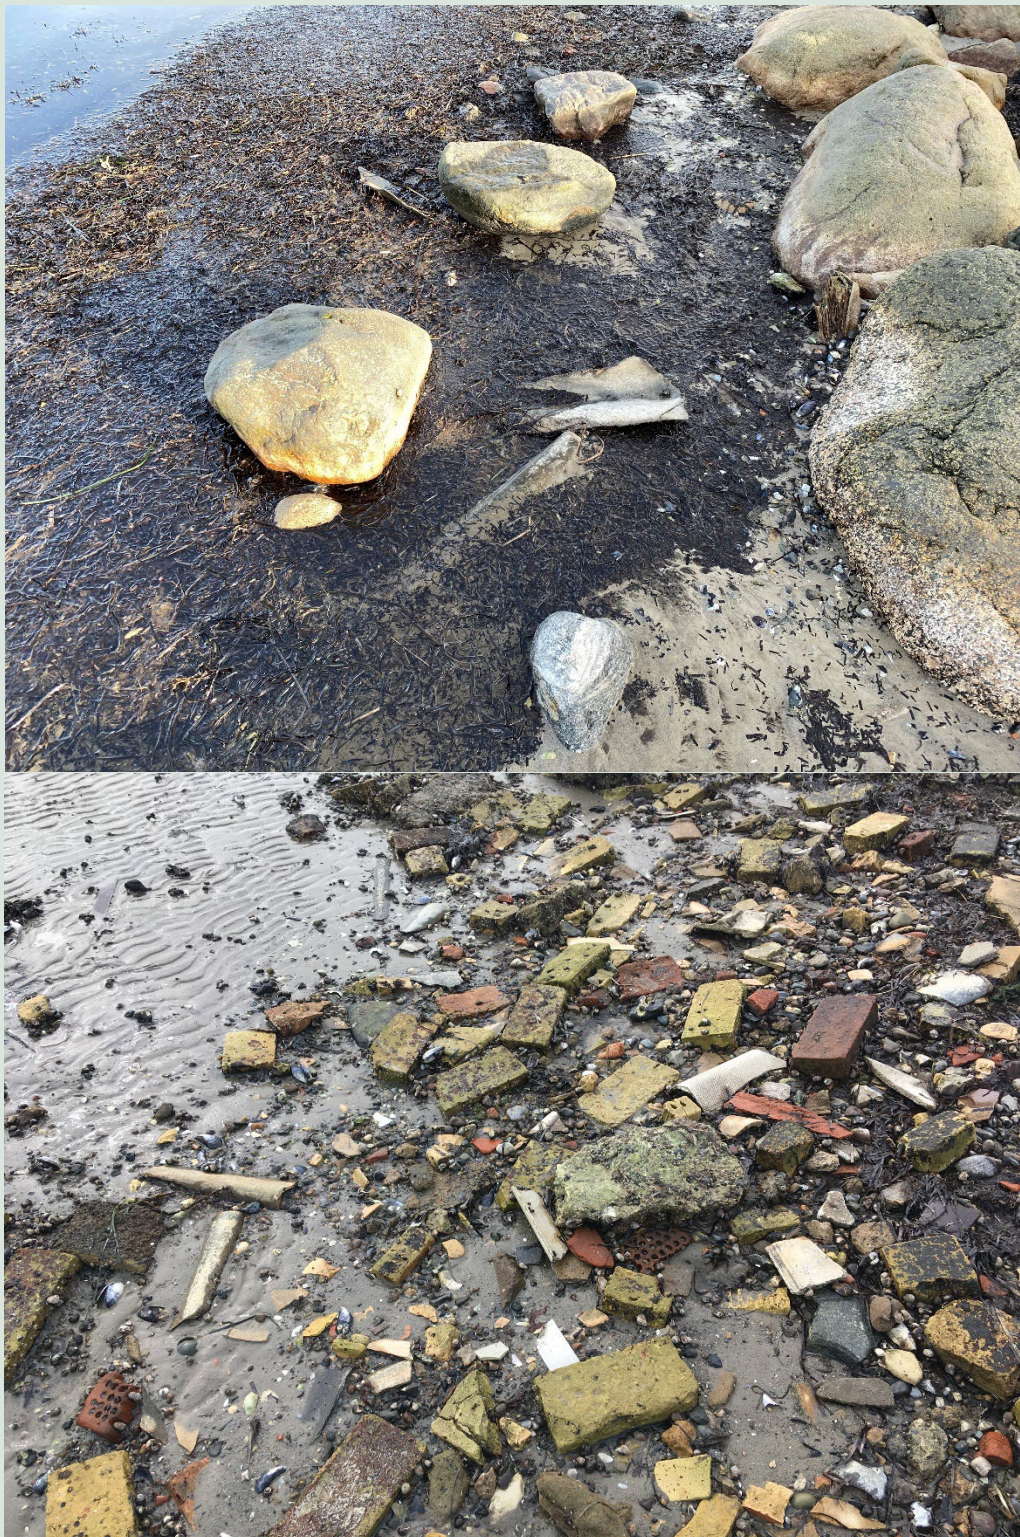
**FIGUR 6. Eksempler på asbestholdigt materiale skyllet op fra vand. Billeder er fra Aalborg kommune.**

På FIGUR 6 ses billeder med eksempler på asbestholdigt materiale nedgravet i jorden.
