## **Erfaringer fra og undersøgelser af pilerenseanlæg i Tappernøje**

Annette Holtze og Arne Backlund  
Storstrøms Amt

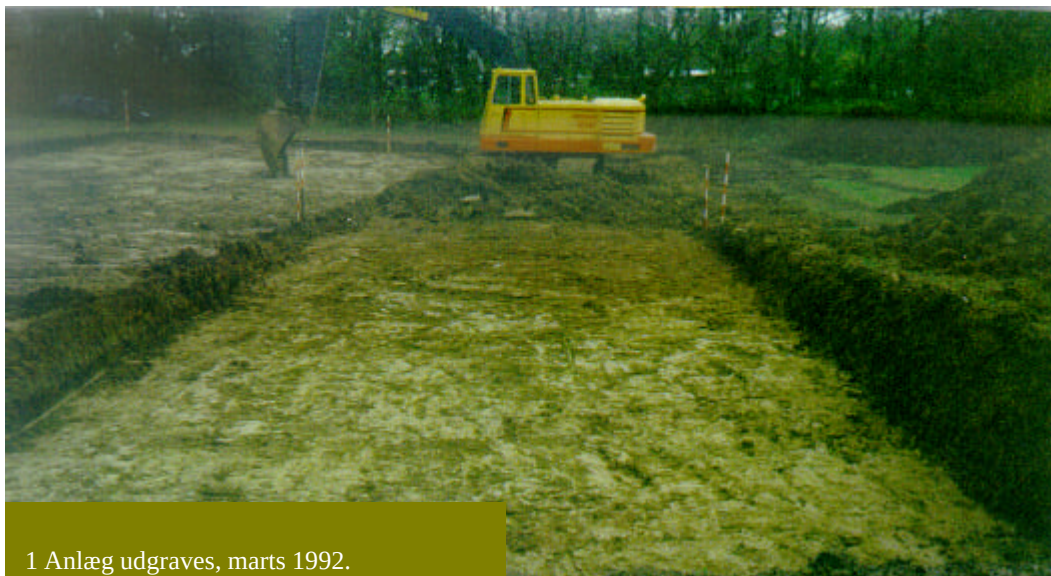
1 Anlæg udgraves, marts 1992.

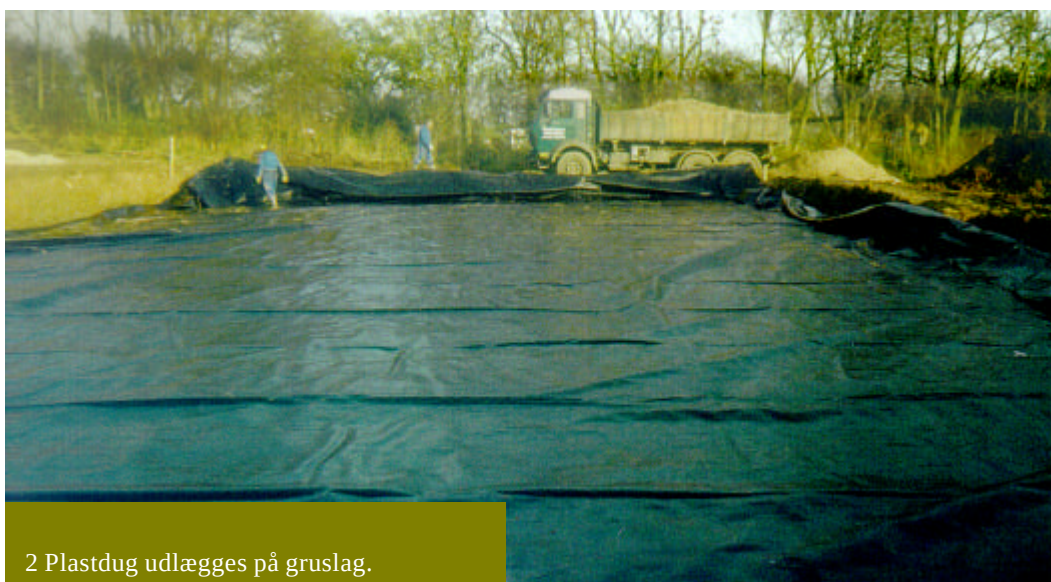
2 Plastdug udlægges på gruslag.

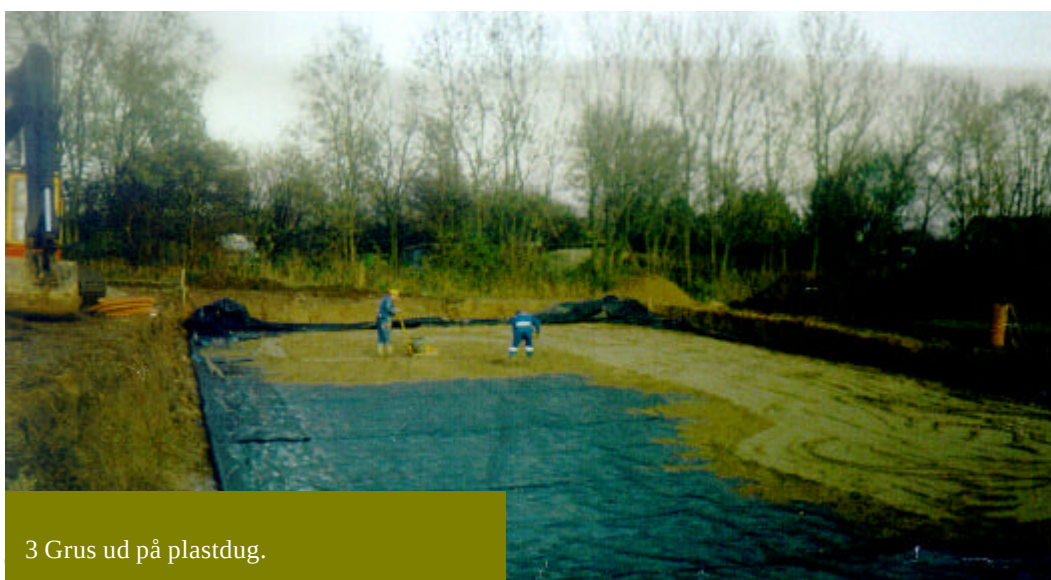
3 Grus ud på plastdug.

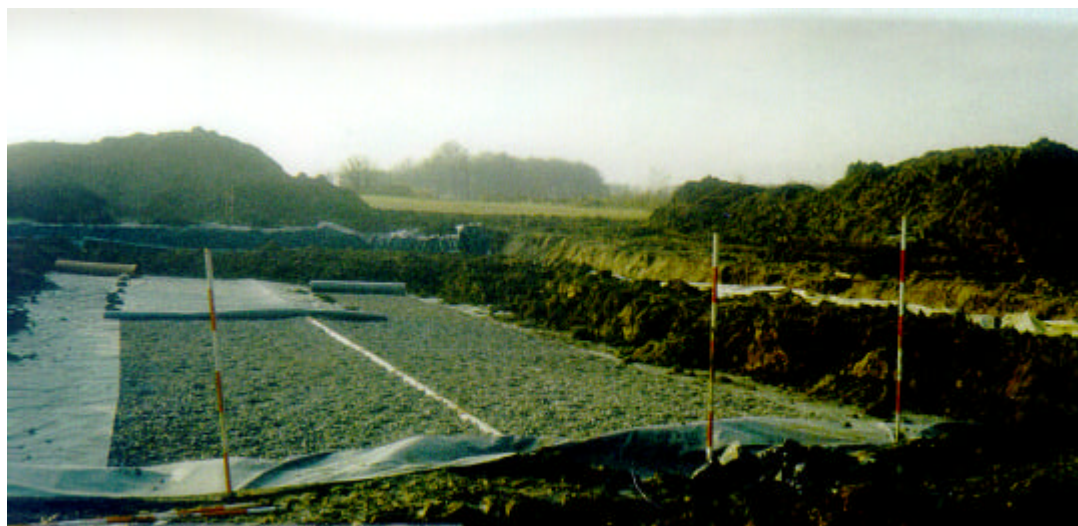
4 Stenlag med fibertextdug og fordelerrør.

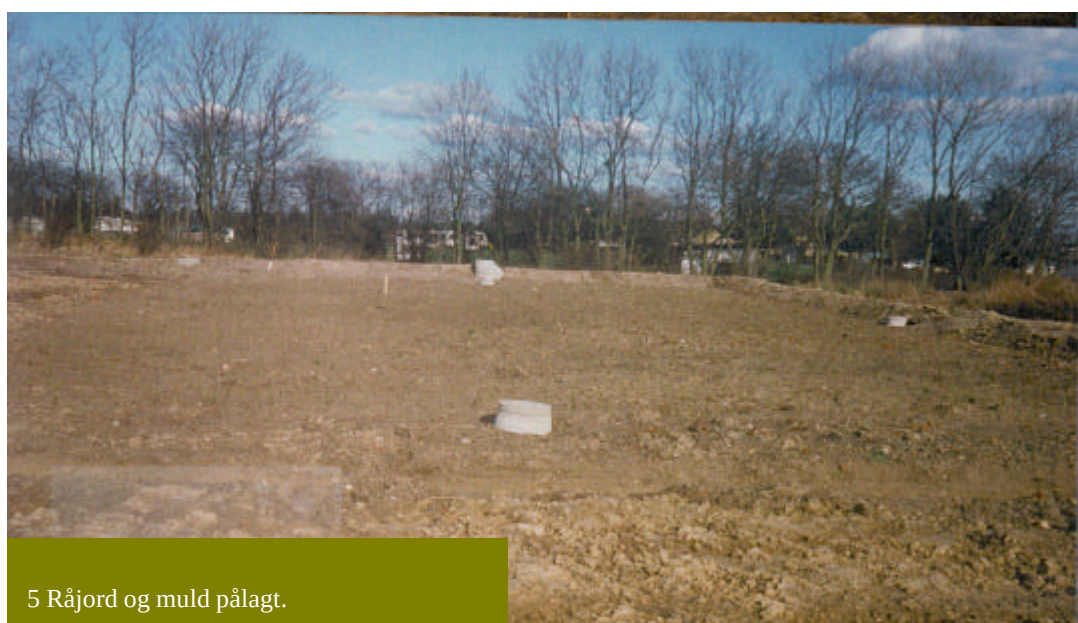
5 Råjord og muld pålagt.

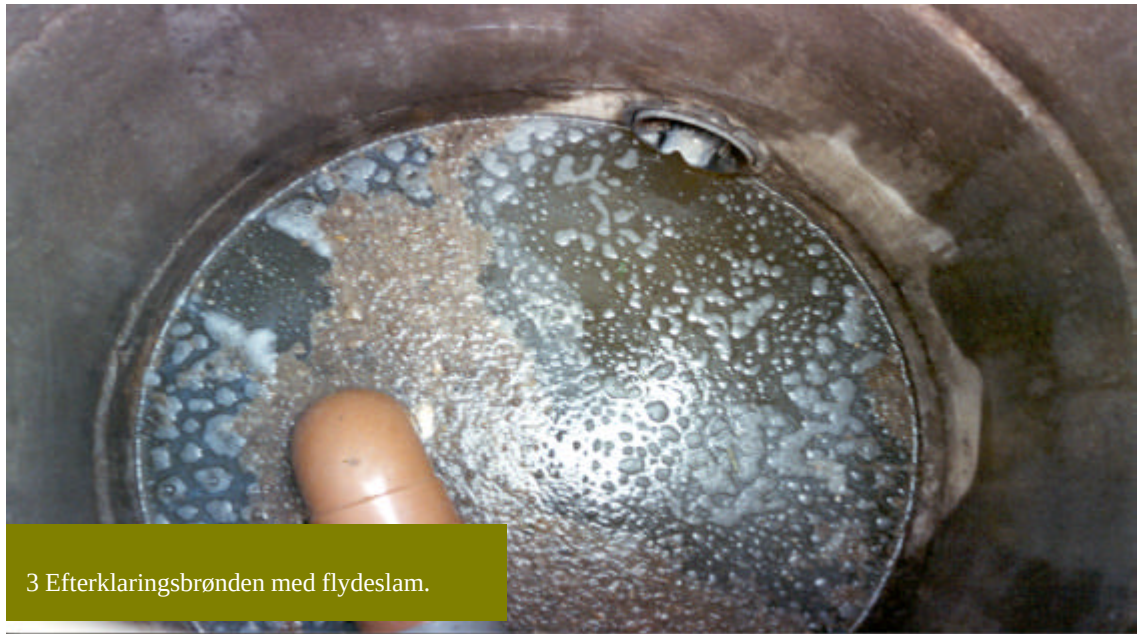
3 Efterklaringsbrønden med flydeslam.

Det er konstateret, at der dannes flydeslam i bundfældningstankens 2. kammer allerede cirka ½ år efter den ordinære tømning. Derfor anbefales det at tømme bundfældningstanken 2 gange om året. Det vurderes ikke at være noget problem, at bundfældningstanken efter tømning efterfyldes med afvandingsvand (rejektvand) fra slamsugeren. Efterklaringsbrønden kan eventuelt fyldes med rent vand i stedet for med rejektvand for at mindske risikoen for

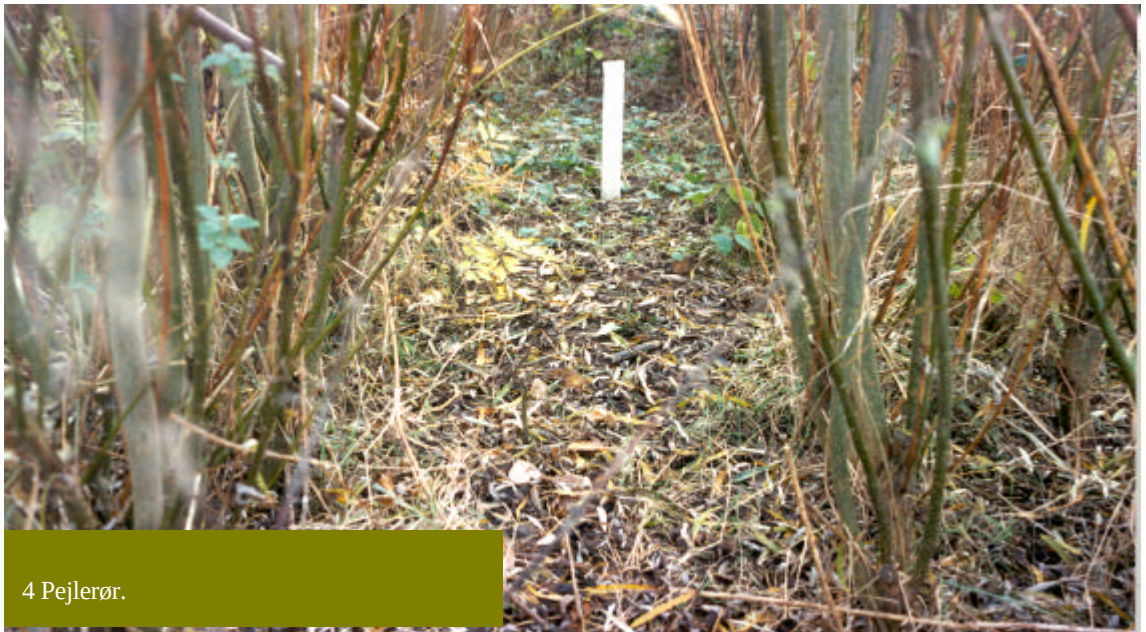
4 Pejlerør.

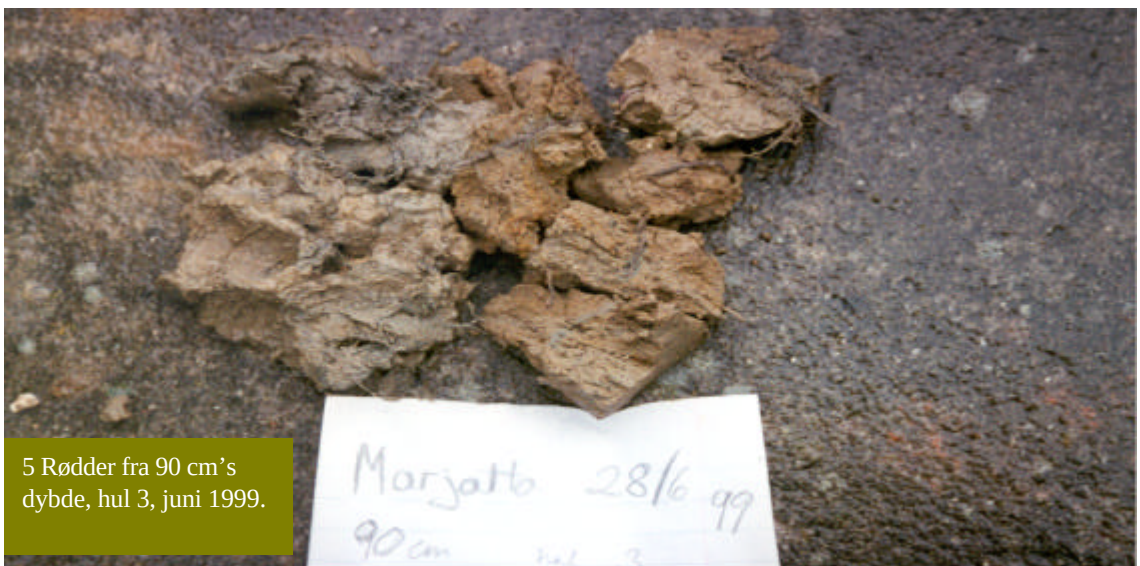
5 Rødder fra 90 cm's  
dybde, hul 3, juni 1999.

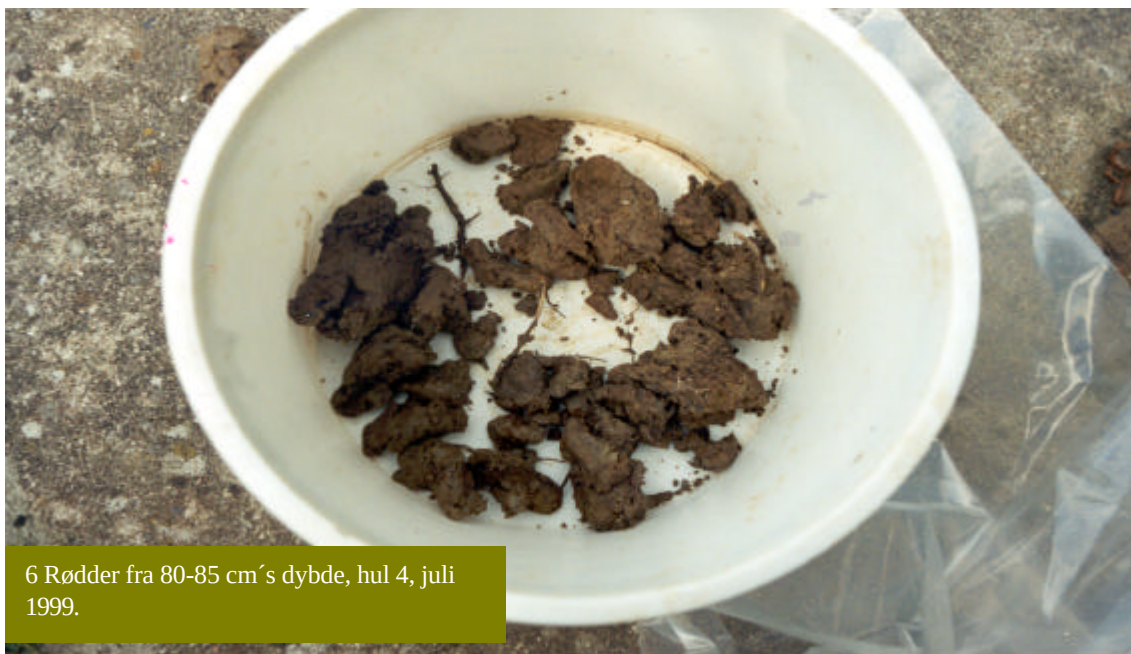
6 Rødder fra 80-85 cm's dybde, hul 4, juli 1999.

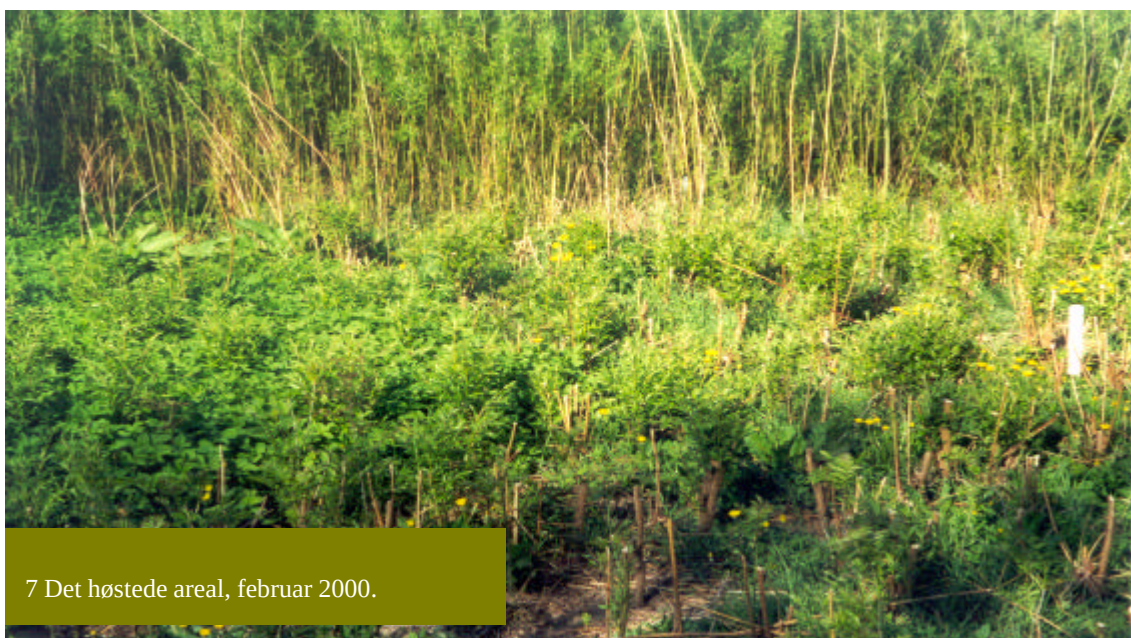
7 Det høstede areal, februar 2000.

Efter høsten i januar 2000 konstateredes det, at nogle af pilestokkene var angrebet af svamp, og nogle var gået helt ud (ca. 5-10% af pilene). Dette tilskrives høstproceduren, som derfor vil blive ændret. På det høstede areal bør der foretages ukrudtsbekæmpelse, især for at sikre en bedre vækst for genplantede pilestiklinger til erstatning for dem, som er gået ud.

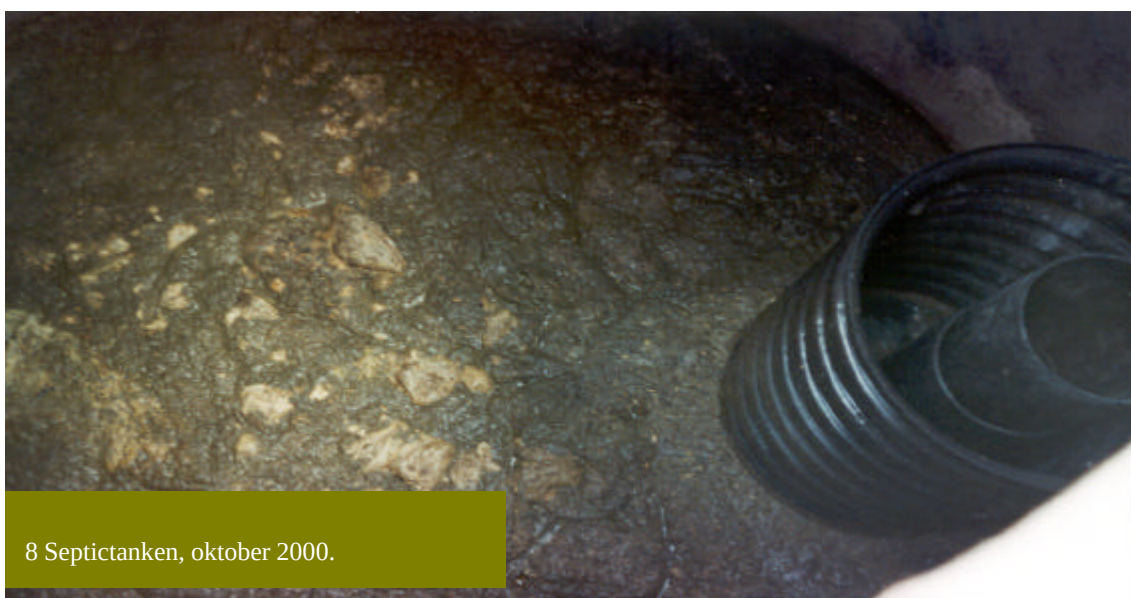
8 Septictanken, oktober 2000.
