# Vurdering af etablerede forsøg med opsamling, rensning og genanvendelse af gråvand til toiletskyl

Per Overgaard Pedersen  
Carl Bro A/S

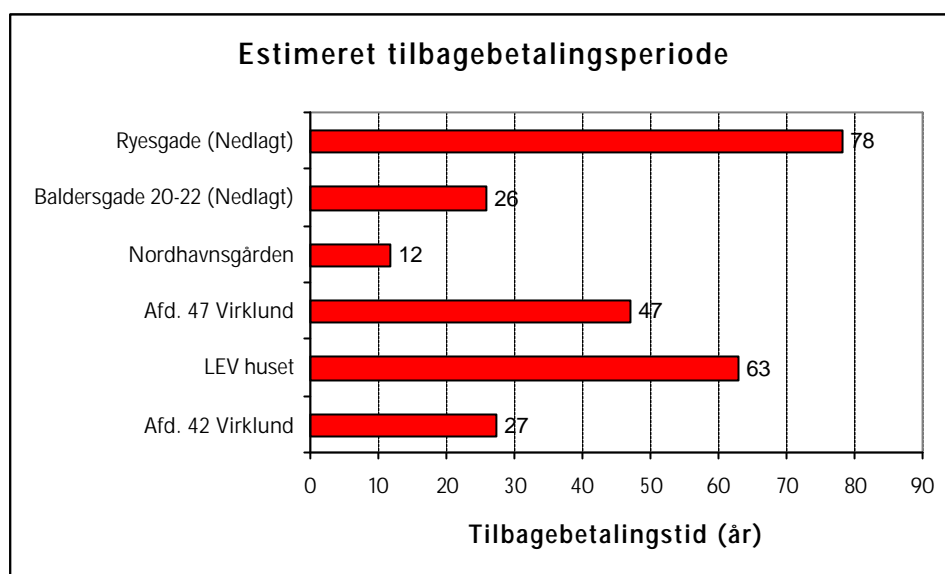
Figur B: Beregnet tilbagebetalingstid

Derudover er der gennemført en beregning af tilbagebetalingstiden for de anlæg, hvor oplysninger om anlægspris, vandbesparelse og driftsudgifter har været til rådighed. De estimerede tilbagebetalingsperioder fremgår af figur B.

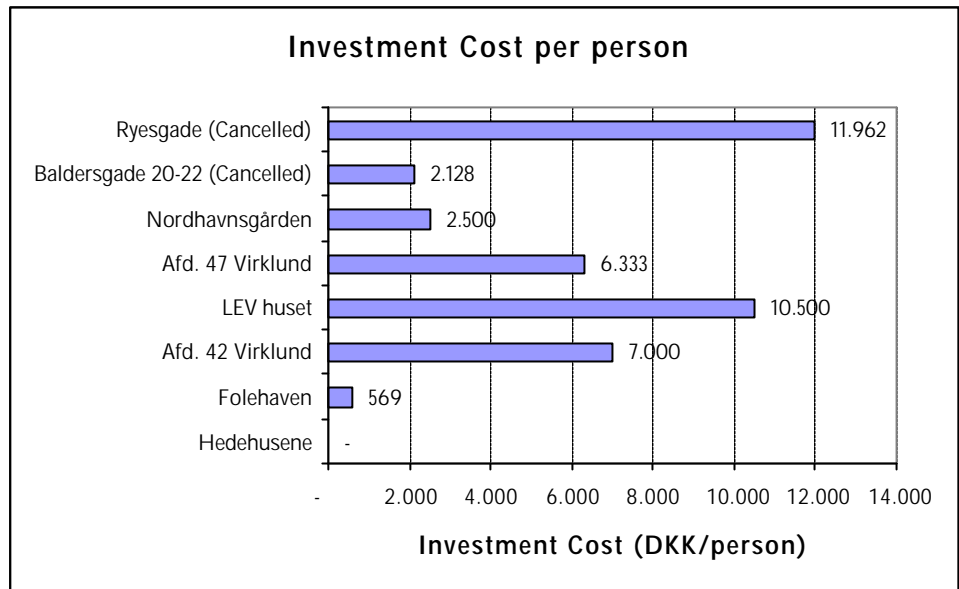
Figure A: Investment Unit Costs

The investment cost per person connected to the treatment system has been estimated for the established pilot plants. Figure A illustrates the results of this comparison.

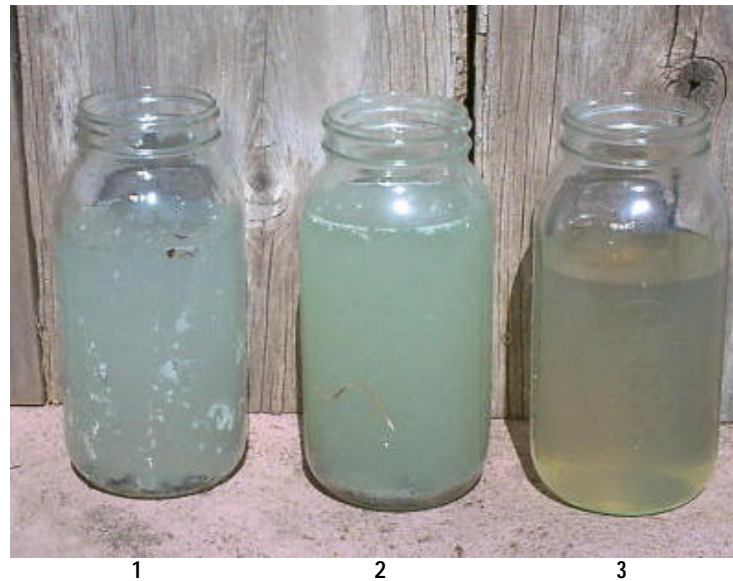
Figur 6: Eksempel på gråvandets udseende ved forskellige behandlingsstrin

1 = Før behandling

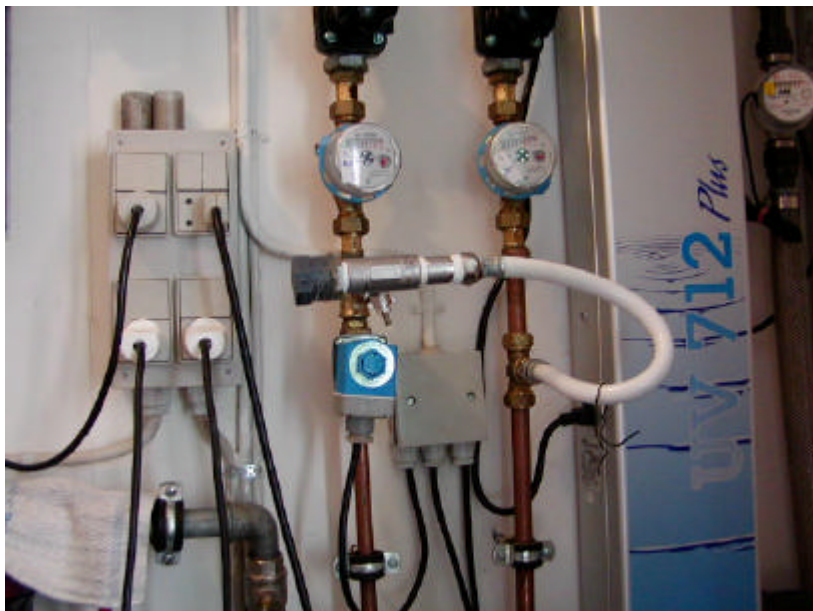
Sløjfe fra vandsværvand til gråvands anlægget

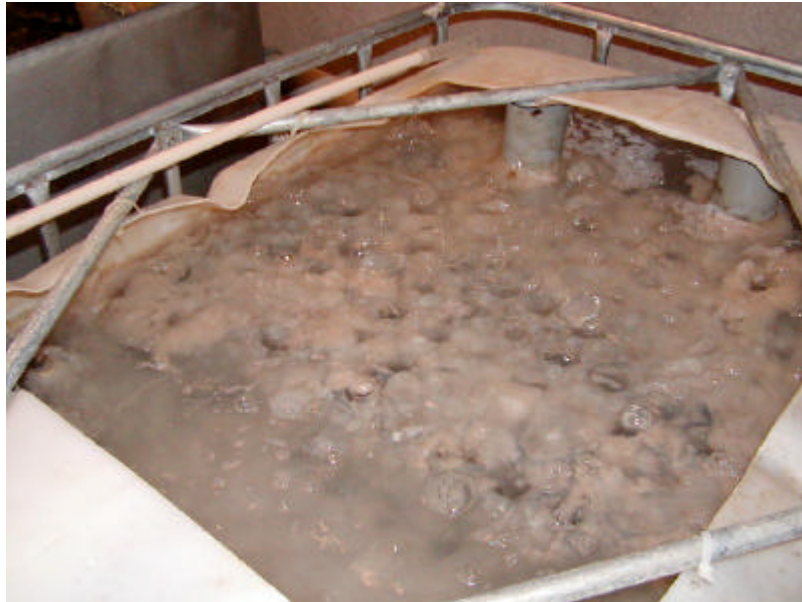
Bioslam i kar 1

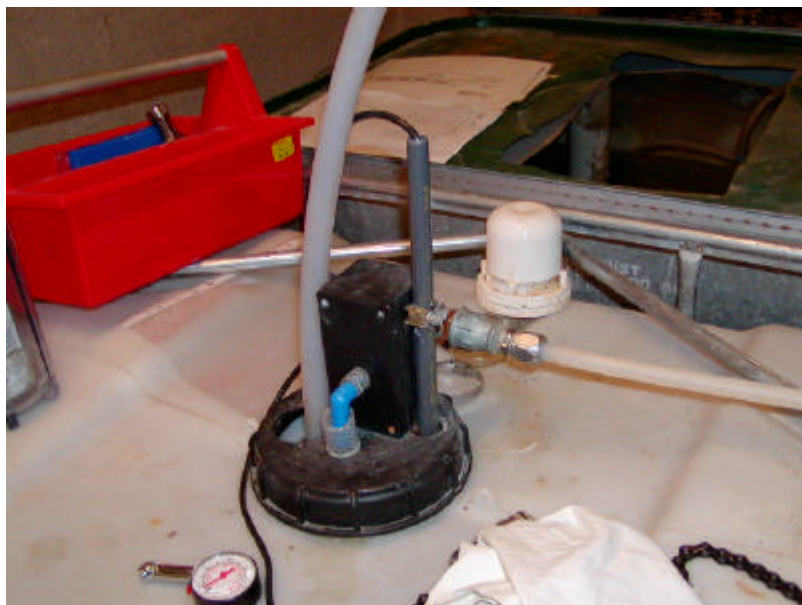
Spædevandstilførsel til rentvandstank

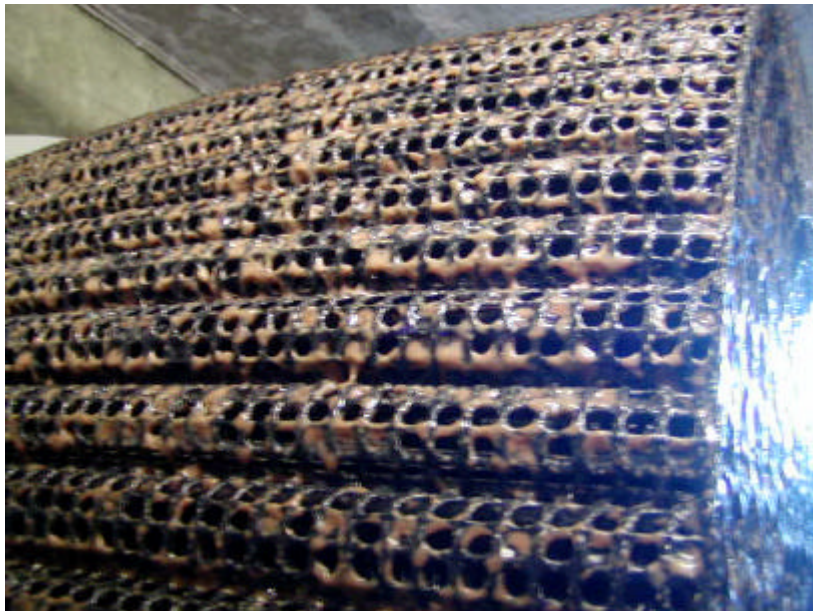
Biofilm på 1. Biofilter sektion

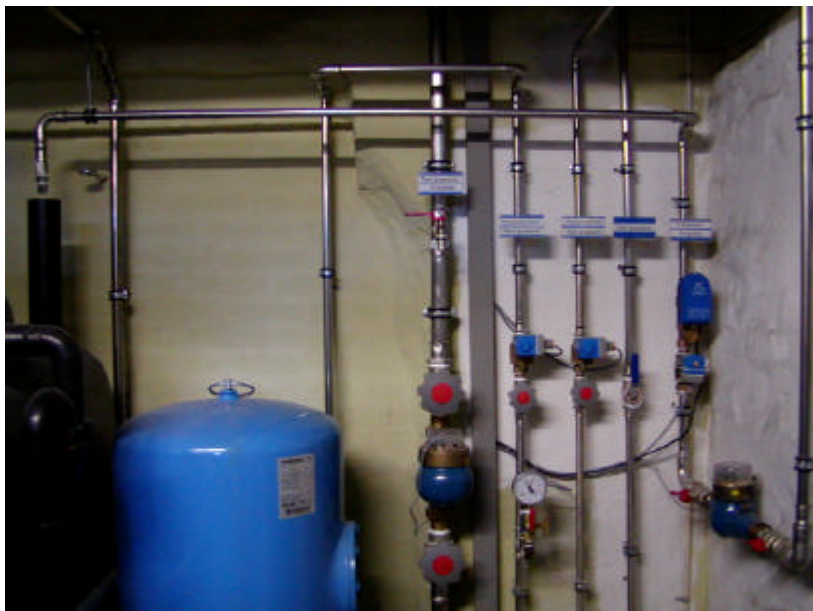
Spædevandstilførsel
