Miljøprojekt Nr. 838 2003

Anti-pæleorm

Olsen Design ApS

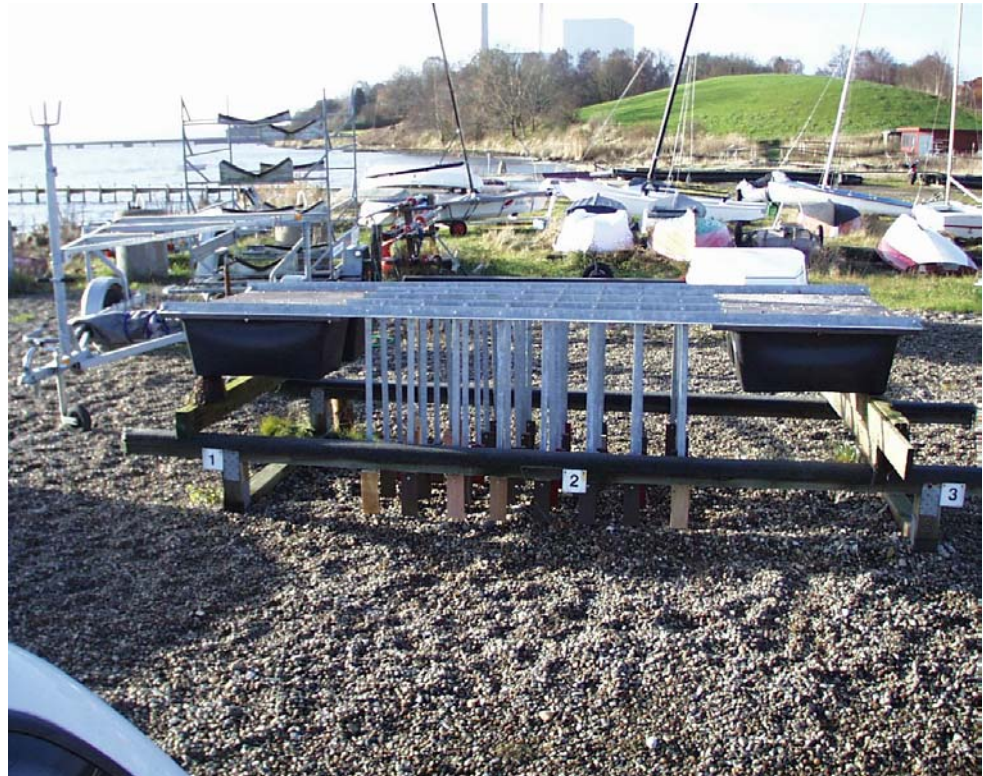
Fig.1 Billede af flåde.

Klodsernes dimension er 2,5 x 7,5 x 20 cm monteret på en galvaniseret stang ca. 50 cm under vandoverfladen.

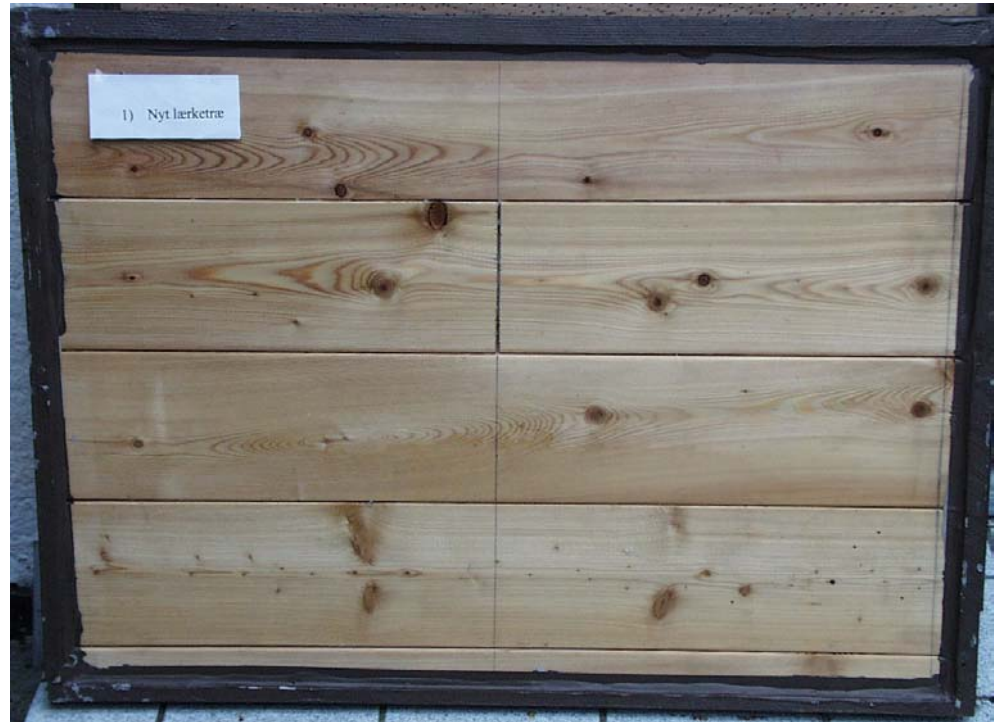
Fig.2 Billede af plade.

Her blev klinkbygget og kravelbygget plader, 60 x 80 cm, ligeledes nedsænket et år.

Formålet var her at undersøge om der var steder i typiske skibskonstruktionen der var særlig udsat for angreb.

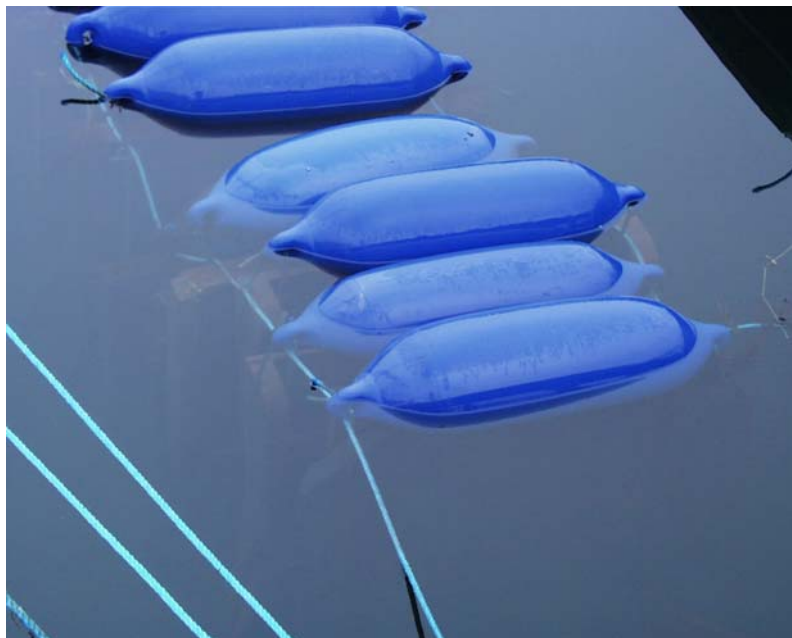
Søsætning af 23 stk. prøveplader ophængt med fendere (se billedarkiv)

Figur 12. Fendere til opdrift af prøveplader

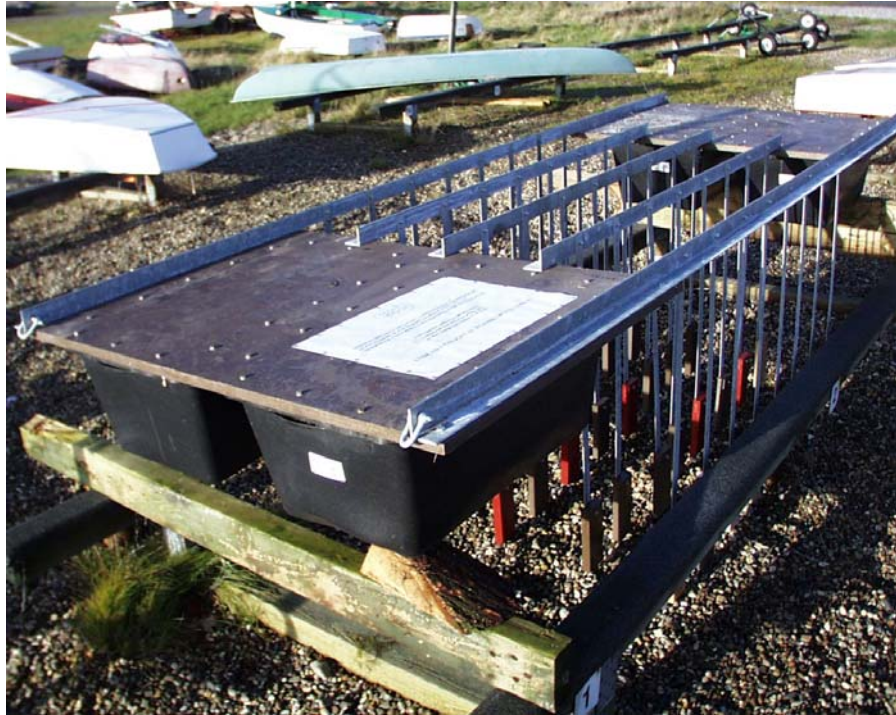
5. december 2001:
Søsætning af flåde med 40 nummererede teststykker

Figur 13. Flåde inden søsætning

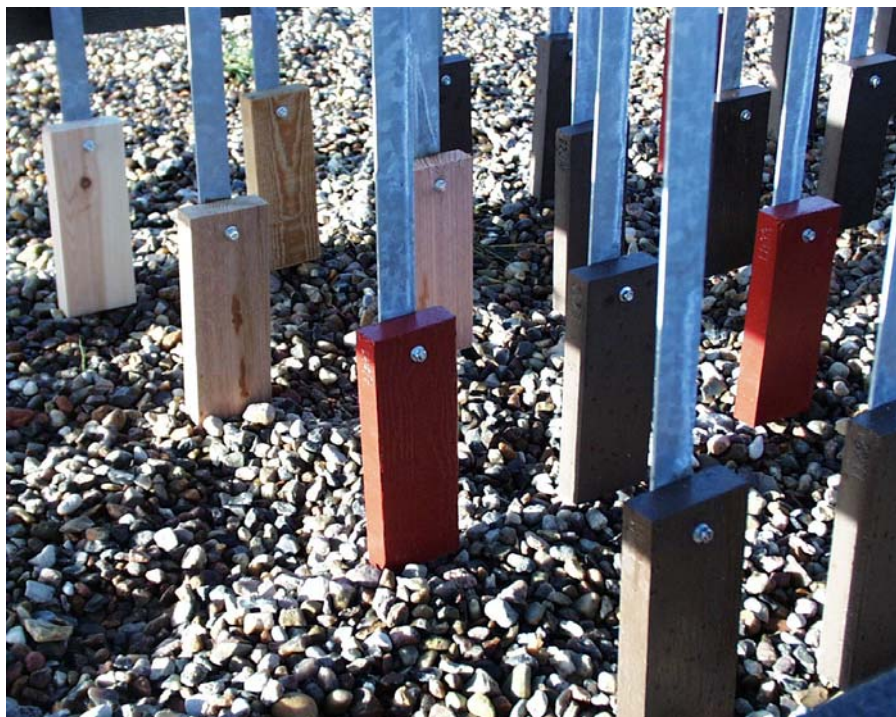
Figur 14. De enkelte træstykker

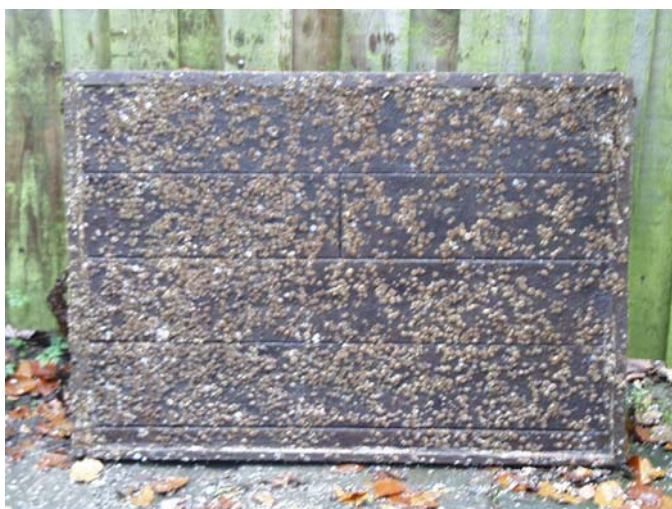
16.4 Røntgenoptagelse

Pladen er efter undersøgelsesperioden dækket af ruer. Den visuelle inspektion af røntgenbillede samt selve pladen giver kategori 4. Denne kategori svarer til et antal pæleorm højere end 10 pr. 20x20cm. Et udsnit af denne størrelse svarer til overfladen på en enkelt klods eksklusiv endetræ, hvor lignende kategorisering finder sted. På røntgenbilledet kan der være 9 af disse felter.

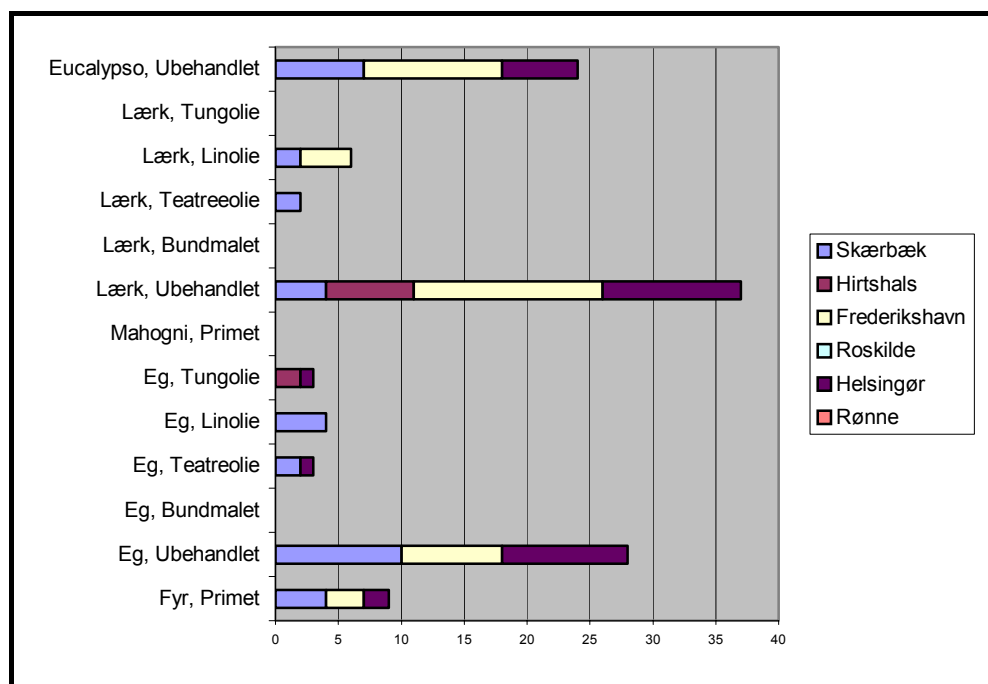
Figur 22.

Af ovenstående figur kan ses at hvor angrebene er tydelige, er der også en vis overensstemmelse med hvor meget hver enkelt havn bidrager.

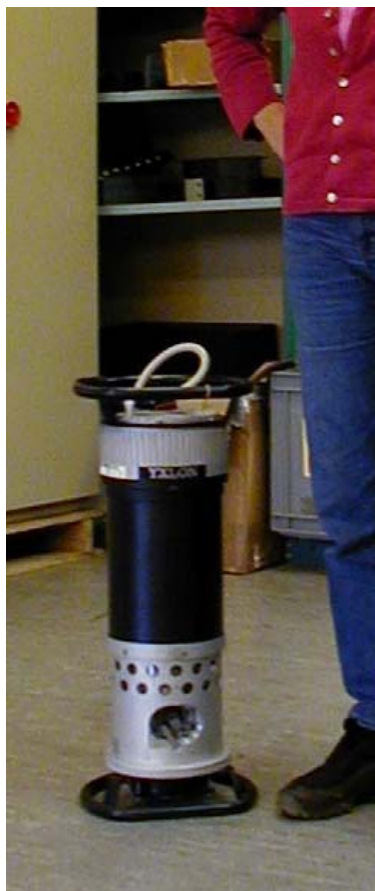
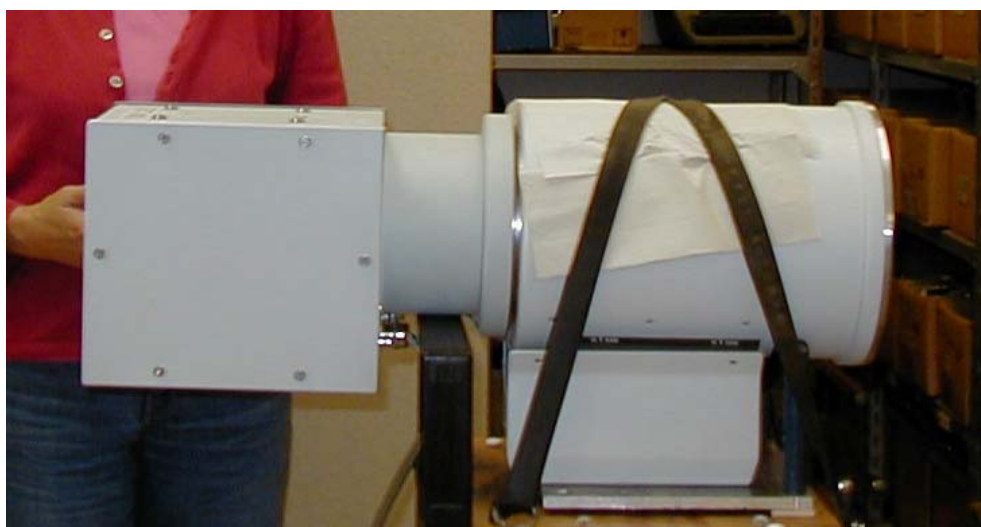
Figur 33 & 34

Apparatur til optagelse af digitale billeder. Øverst strålekanon, nederst apparatur til optagelse af strålebillederne. Placeres evt. på ydersiden af skibet. Begge dele mobilt.

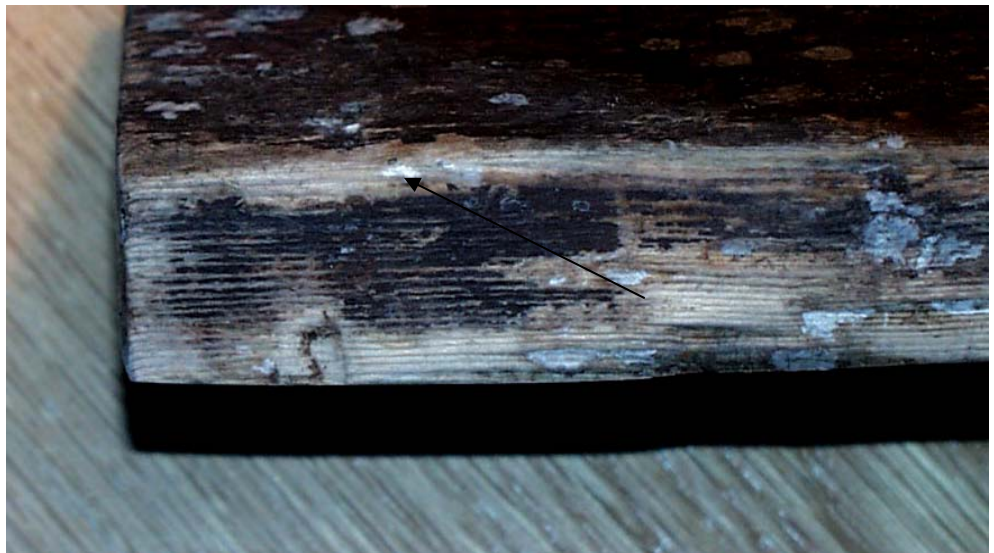
Figur 36. Digitalt billede af samme pæleorms-hul

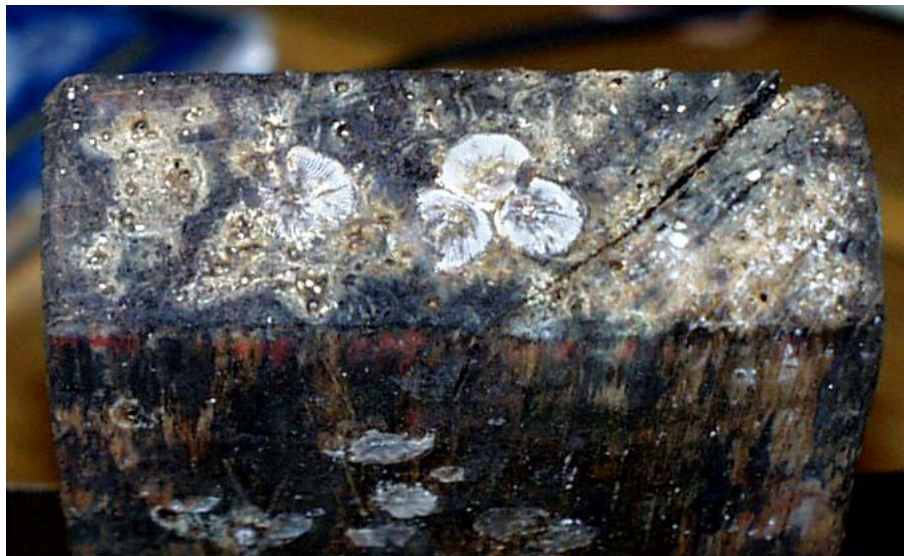
Figur 38. Digitalt billede af samme stykke endetræ

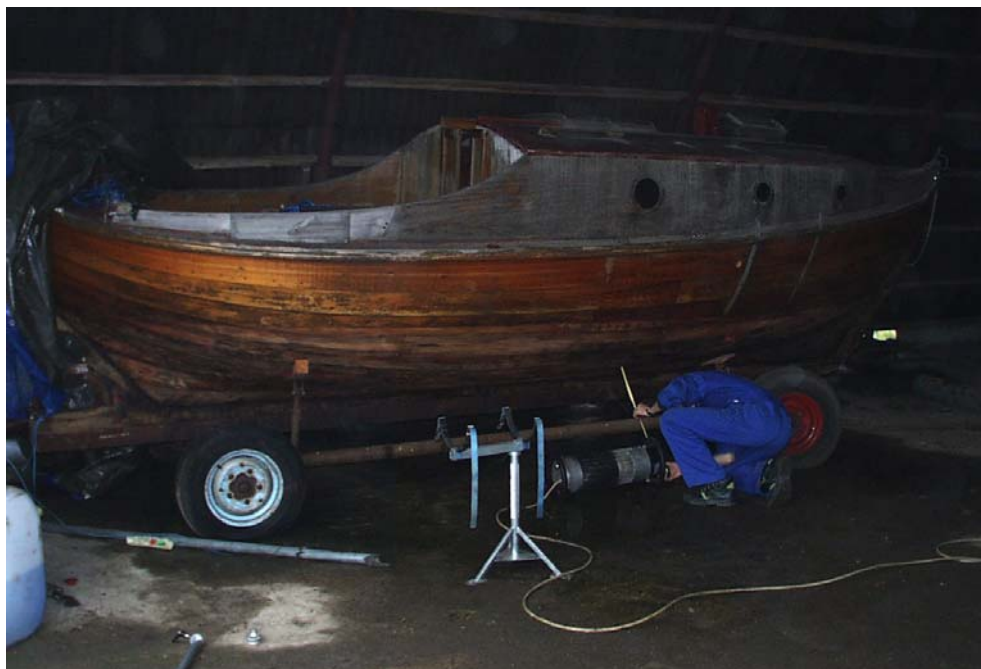
Figur 39. Placering af strålekanon på ydersiden, samt opmåling af korrekt afstand.

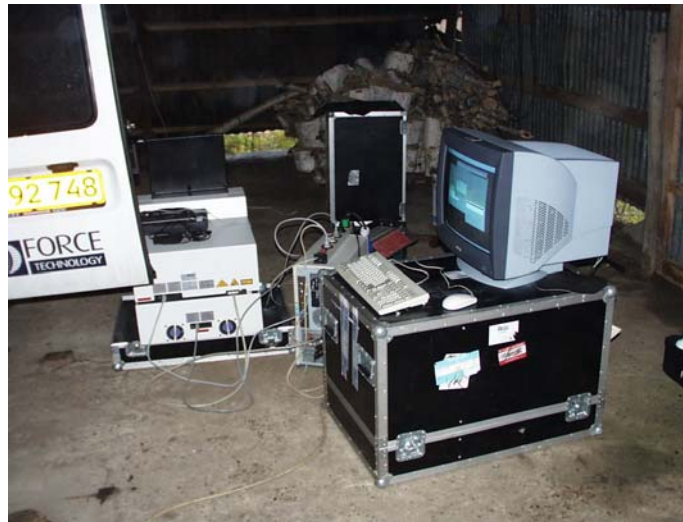
Figur 40. Det anvendte udstyr til scanning og visualisering af de digitale billeder aktuelt.

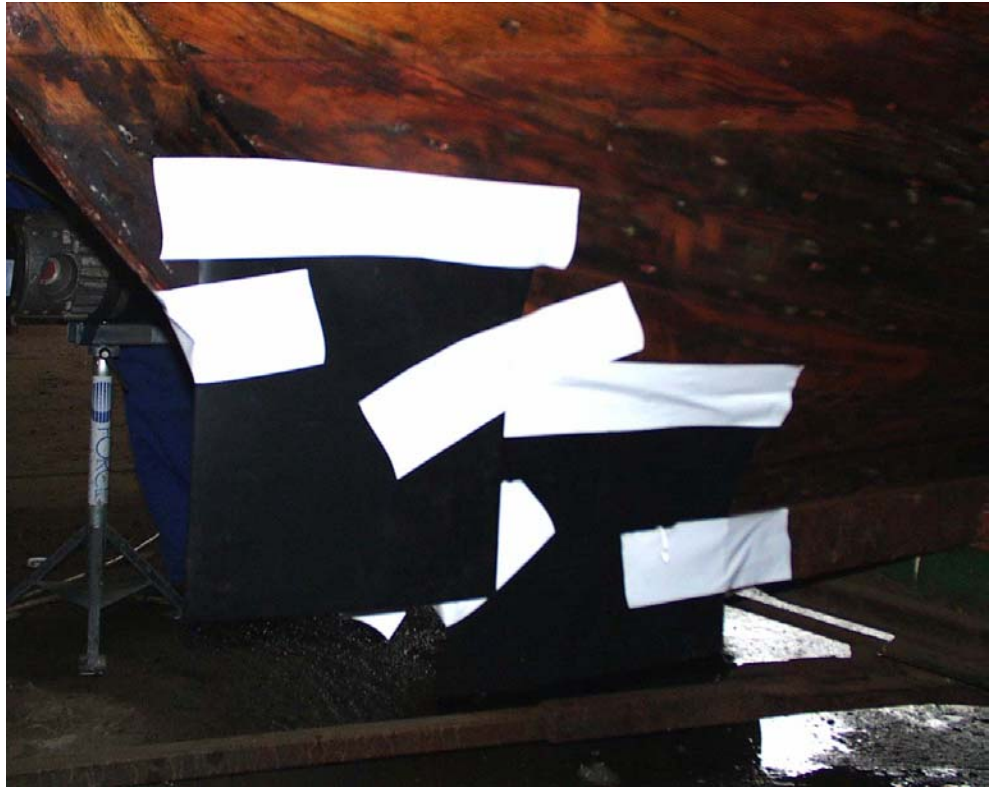
Figur 42. Bagbord side af stævn med folieplader påhæftet skibet. (pladerne er sorte, tapen er hvid)

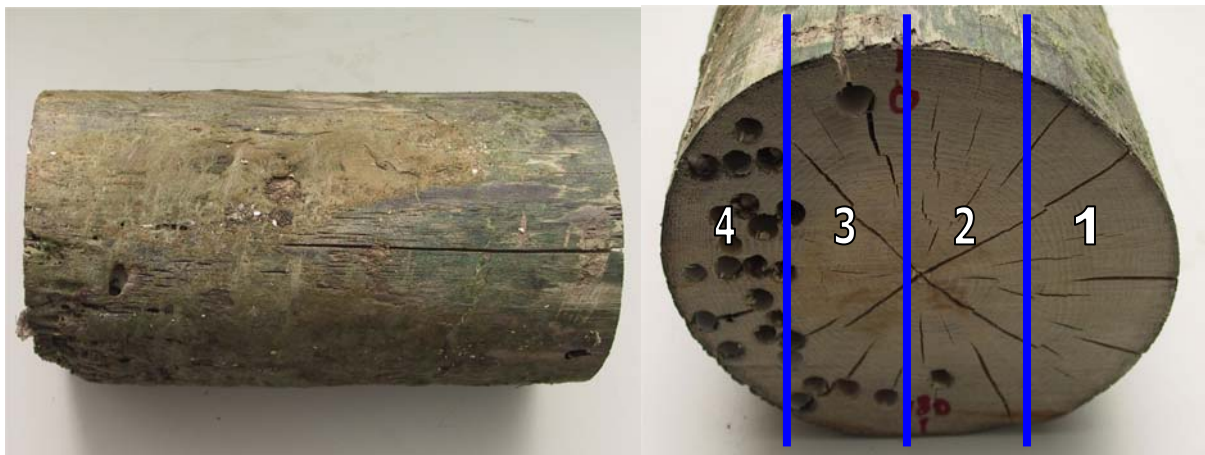
For undersøgelsen har Olsen Design ApS leveret et stykke pæl af længden 240 mm og en diameter på 145 mm med pæleormsangreb i godt halvdelen af pælen, se figur 1.

Figur 1: Pæl med pæleormsangreb. Udsæringen i fire emner er vist til højre.

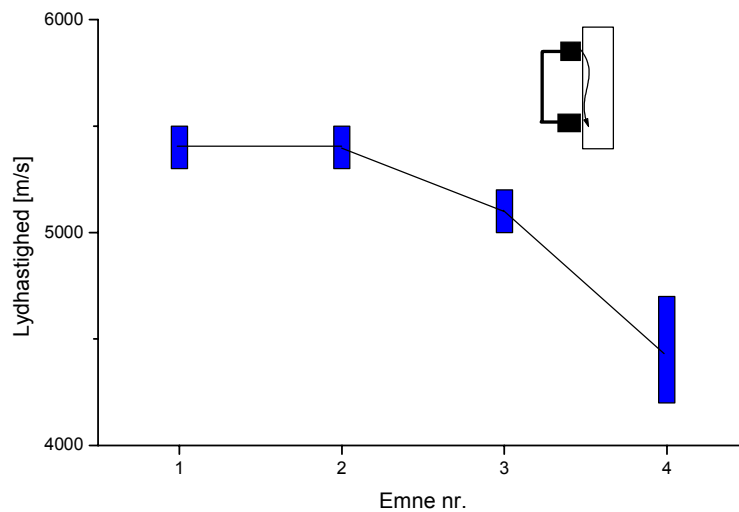
En lignende sammenhæng er vist i figur 4b, hvor lyd hastigheden er målt på langs af emnerne. Denne sammenhæng på langs er generelt mindre end på tværs af stolperne, hvilket hænger sammen med pæleormenes foretrukne udbredelsesretning, som er langs med træets årer. Her er træet blødere og lettere tilgængeligt.

Figur 4b. Lydhastighed målt på langs af de fire emner.
