# Fund af glyphosat og AMPA i drikkevand fra små vandforsyningsanlæg i Storstrøms Amt

Walter Brusch og Per Rosenberg  
Danmarks og Grønlands Geologiske Undersøgelse

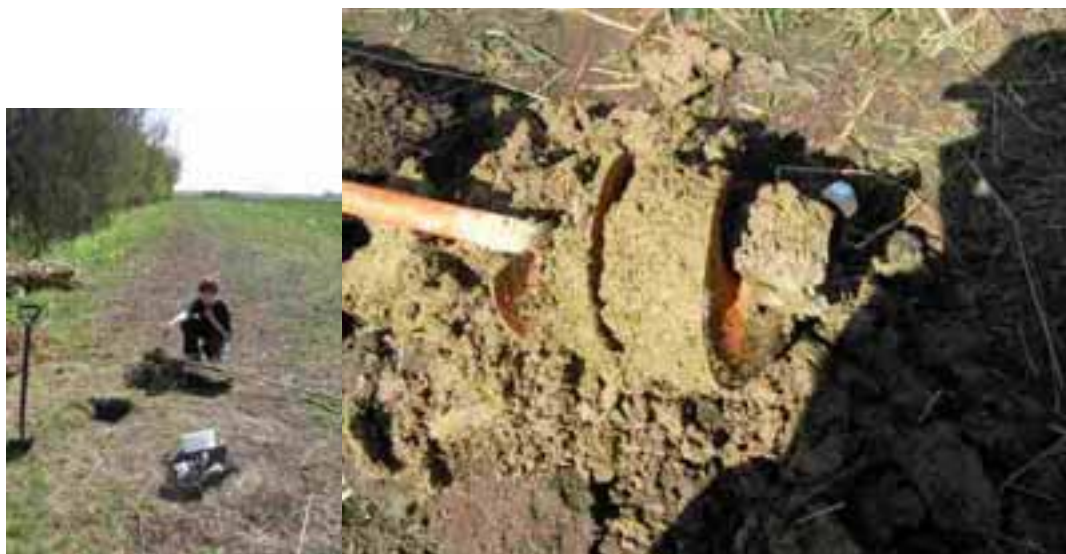
FIGUR 2.2 EKSEMPLER PÅ HÅNDBORINGSGREJ FRA FIRMAET EIJKELKAMP.

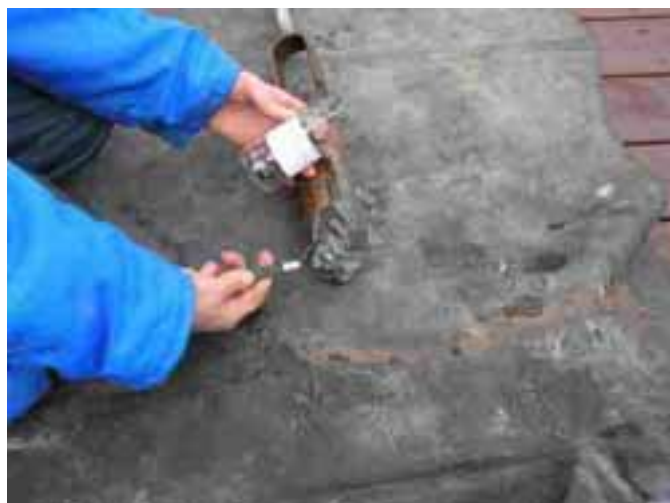
FIGUR 2.4 PRØVETAGER UDVIKLET TIL UDTAGNING AF SEDIMENTPRØVER FRA BUNDEN AF TO BRØNDE.

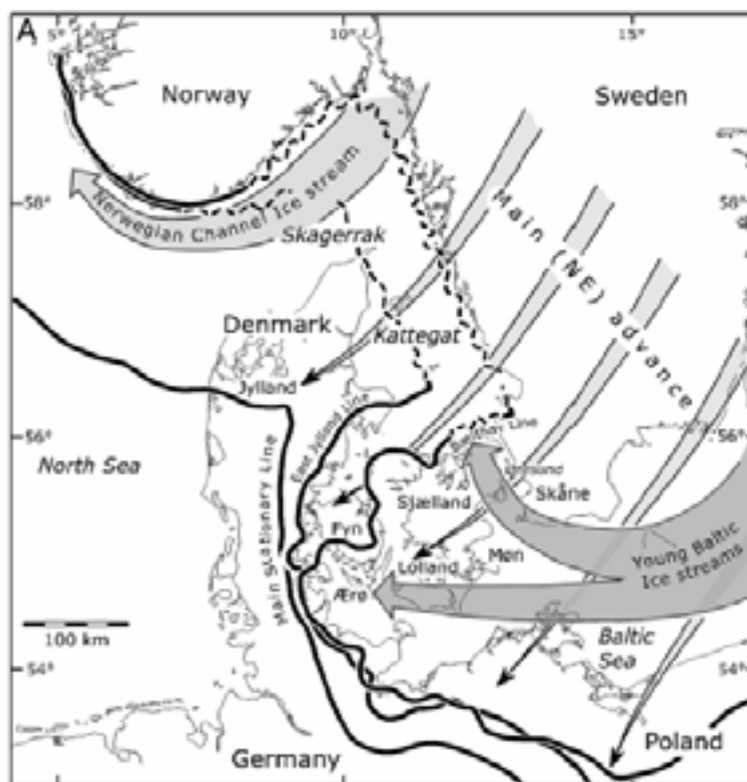
Figur 1 viser isens strømningens retninger i den sydvestlige del af det sidste skandinaviske isdække, Kjær et al 2003, hvor det ses at Lolland, Falster og Møn var dækket af den Ungbaltiske isstrøm. Morænen afsat af denne har en karakteristiske sammensætning som skyldes det lokale og regionale bagland som isstrømmen har bevæget sig frem over. Dette bagland er for den Ungbaltiske isstrøm domineret af kalkrige bjergarter og den lokale till indeholder store mængder kalk. Under tilbagesmeltningen har isstrømmen i pauser i smelteforløbet afsat en række lobeformede randmoræner som er

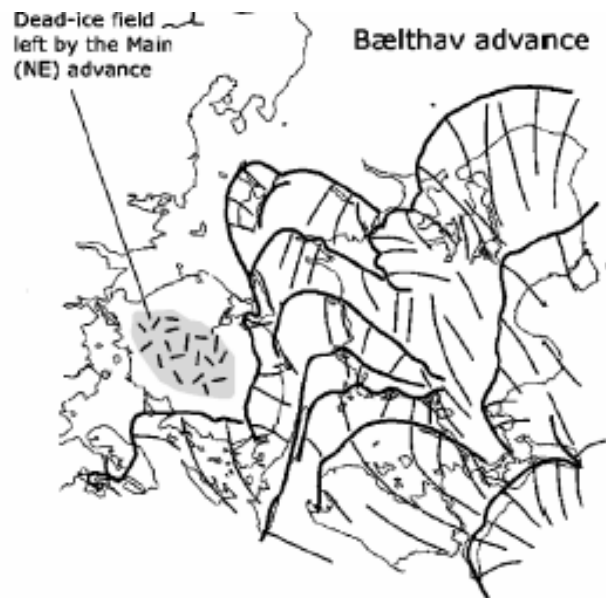
FIGUR 3 OVERFLADEFORMER, DER VISER OPHOLDSLINIER FRA DEN UNGBALTISKE ISSTRØMS TILBAGETRÆKNING. UDARBEJDET AF FRANTS VON PLATEN-HALLERMUND OG KNUD ERIK KLINT. DE ENKELTE LOBER PLACERING SES SOM MARKANTE BUE I BÆLTHAVET.

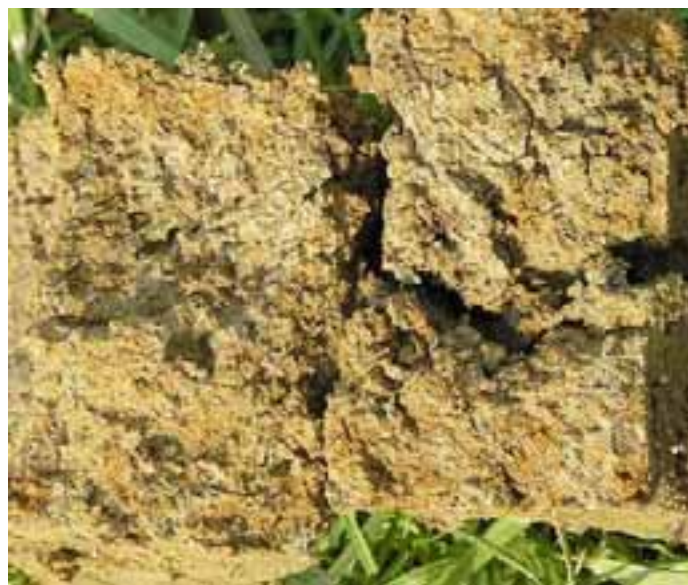
Moræneler med sprækker, lodret snit. Læg mærke til rødfarvede sprækker der dykker ind i billedet samt den lodrette sprække prøven er brækket langs. Prøven fremtræder skørnet.

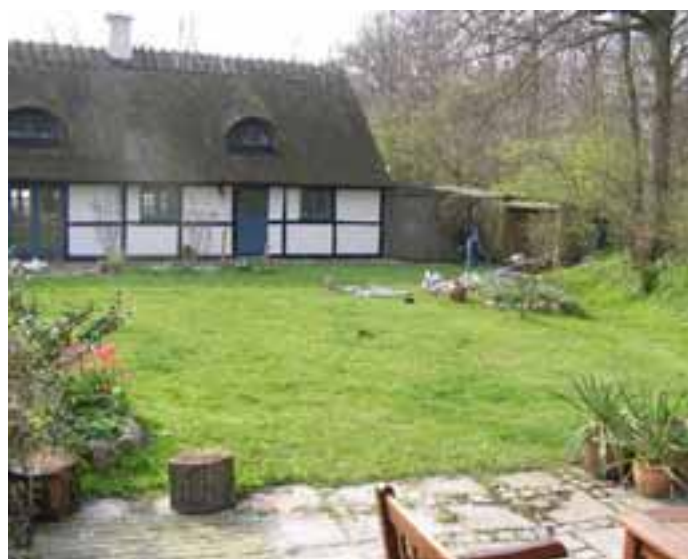
Oversigtsbillede. Hb1 er placeret mellem brønd og skovbryn. En grøft langs skovbrynet er rørlagt gennem haven, men åben opstrøms og nedstrøms. Strømningen i grøften er ud af billedet.

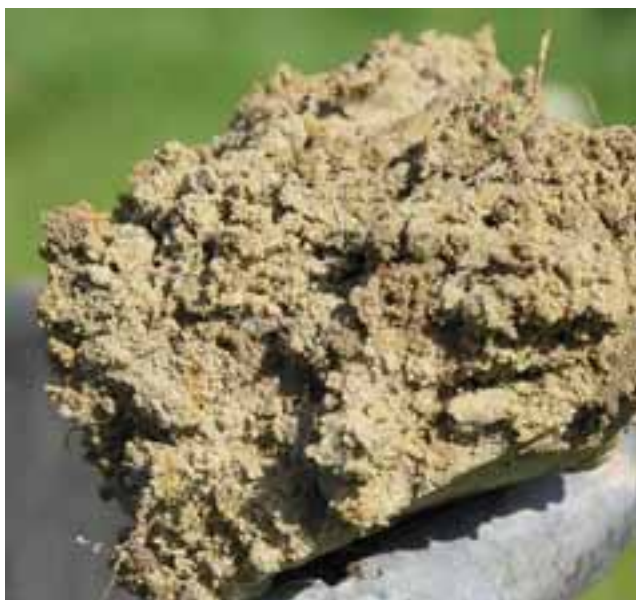
Moræneler, 0,5 mut. Læg mærke til de to sprækker med jernudfældninger der løber langs sedimentprøven. Der kan også ses en del rødde.

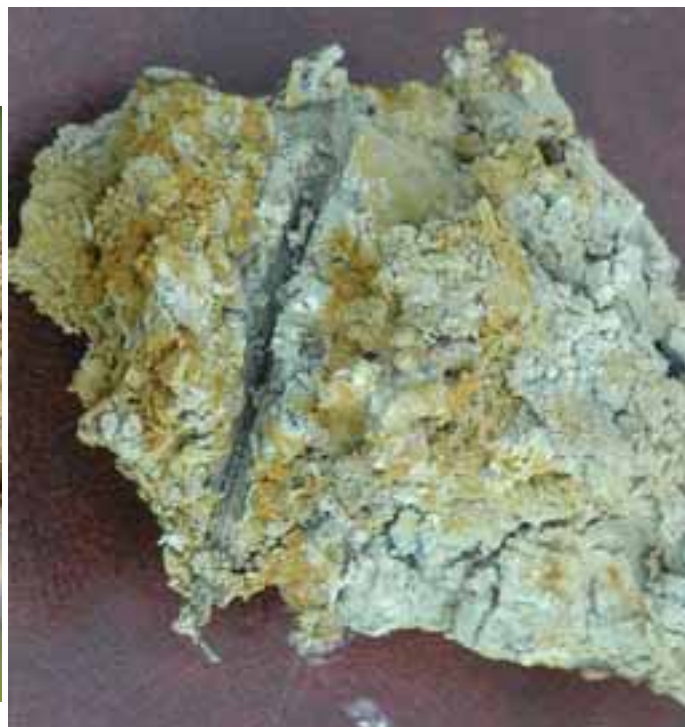
Åbentstående rod kanal, hvor resterne af roden ligger i bunden af den 2-3 mm åbne sprække. Læg mærke til hvor let lerprøven falder fra hinanden langs større og mindre sprækker.

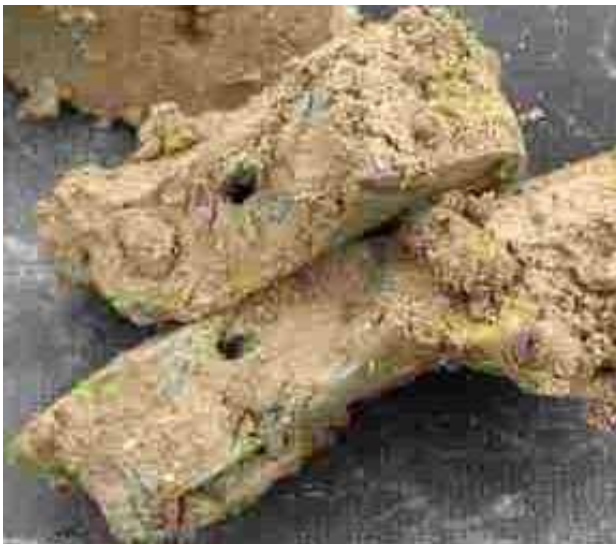
moræneler fra hb1, 1,8 mut, med åbentstående biopore. Prøven er brækket over og snittet er lodret. Læg mærke til at den oprindelige rodkanal har fulgt en zone i moræneleret med større indhold af mellemkornet sand.

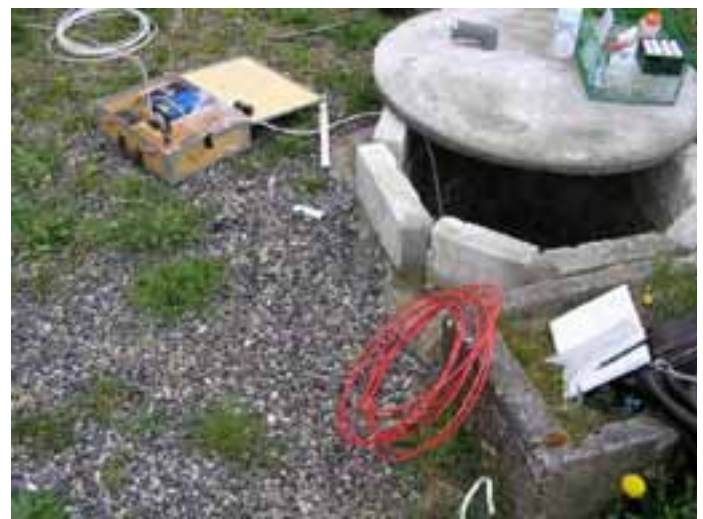
Prøvetagning af vandprøver fra gravet brønd. Brønden er 13 meter dyb og der blev udtaget vandprøver fra vandet i 1 meters dybde og fra 10 meters dybde. Bemærk grusbelægningen der støder op til en smal cementkant. Brønden er ikke aktiv og under nedlæggelse.

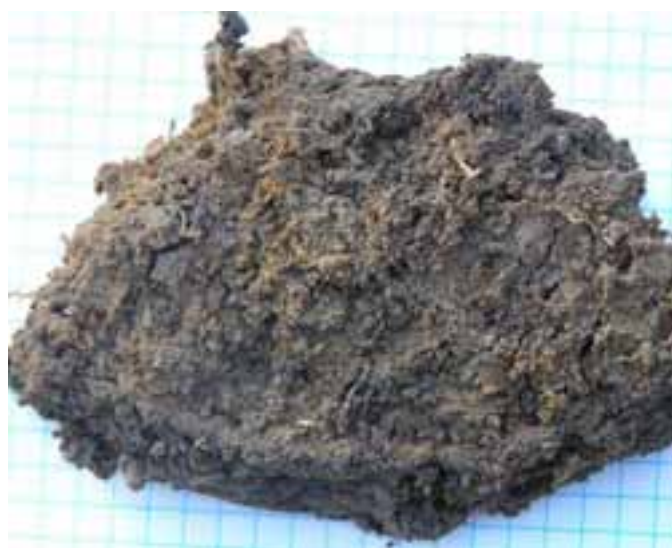
Moræneler, 0,9 mut, semihorisontalt snit. Læg mærke til de mange recente rødder, der kun er få sprækker der skærer lerprøven.
