Undersøgelse af kritisk frigivelseshastighed for kobber fra bundmaling til lystbåde

Gitte Nielsen og Martin Porsbjerg
J. C. Hempel's skibsfarve-fabrik A/S

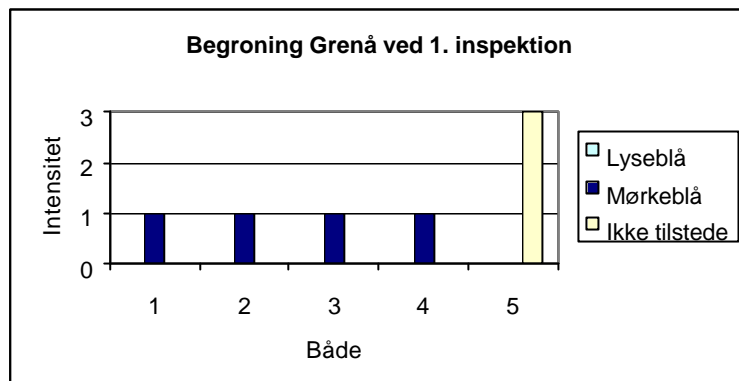
Figur 1: 1. inspektion i Grenå. Her er kun observeret lidt slim på Mørkeblå.

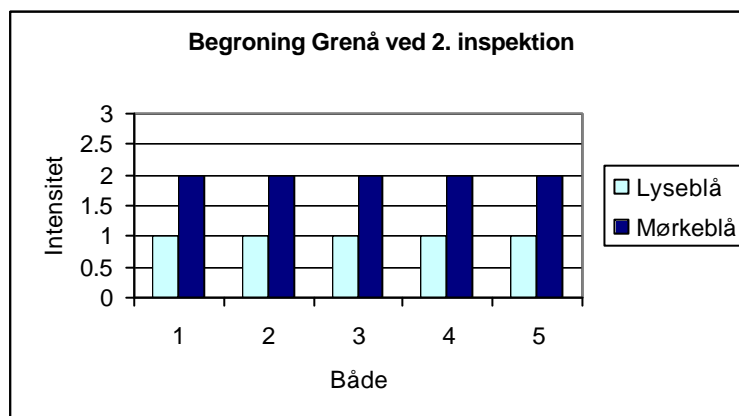
Figur 2: 2. inspektion i Grenå. Her har forekomsten af slim taget til, og der er lidt slim på Lyseblå, mens der på Mørkeblå er en del slim.

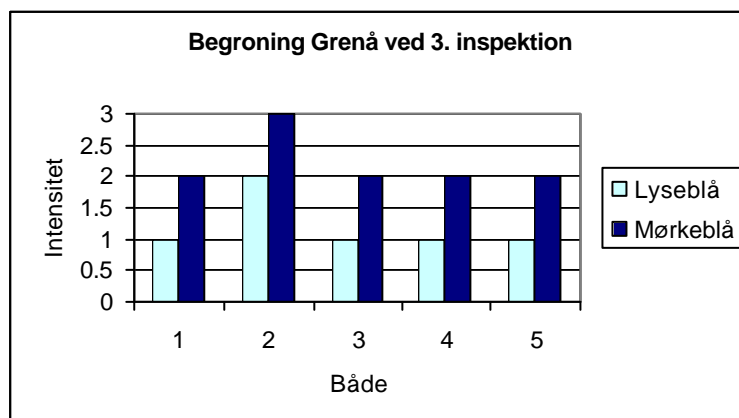
Figur 3: 3. inspektion i Grenå. Kun på båd 2 er slimet taget til siden 2. inspektion, hvor der på Lyseblå er en del slim, mens der på Mørkeblå er meget slim.

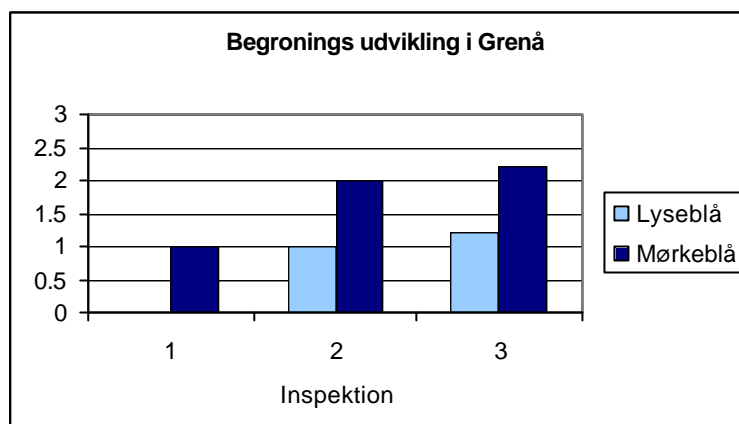
Samlede observationer i Grenå

Figur 4: Gennemsnit af de enkelte inspektioner i Grenå. Det ses tydeligt, at der gennem sæsonen kommer mere slim på bådene, både på Lyseblå og Mørkeblå. Lyseblå maling er bedst til at forhindre et slimplag. Mængden af slim på bådene til tager især mellem 1. og 2. inspektion.

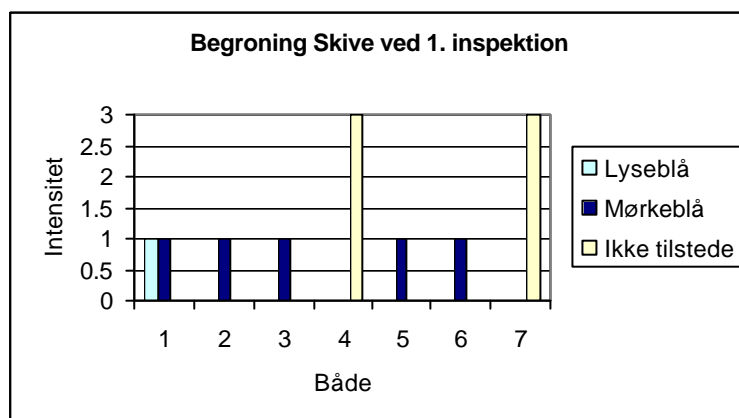
Figur 5: 1. inspektion i Skive. Her blev der observeret 1 lidt slim på Mørkeblå og kun en enkelt af bådene (båd 1) havde lidt slim på Lyseblå.

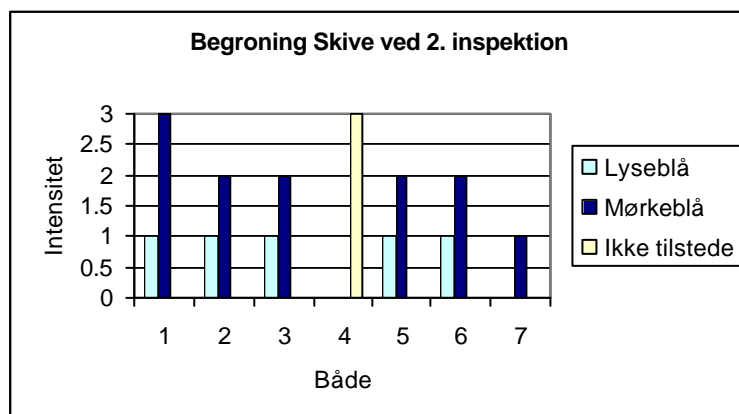
Figur 6: 2. inspektion i Skive. Generelt ses, at der er mere slim end ved 1. inspektion, og der er også begyndt at komme slim på Lyseblå. En enkelt af bådene har allerede meget slim på Mørkeblå.

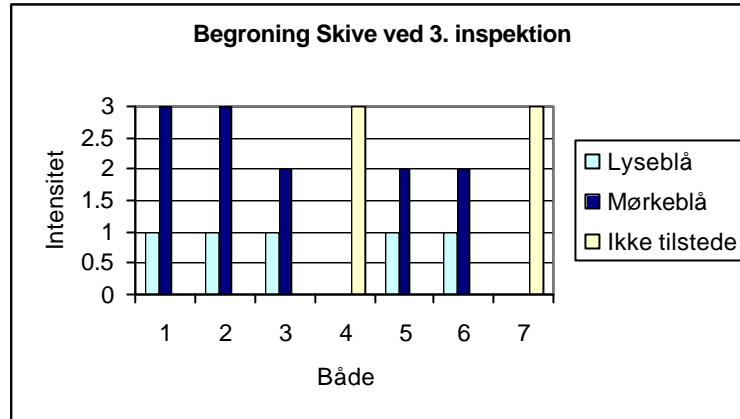
Figur 7: 3. inspektion i Skive. Her er observeret lidt mere slim end ved de to foregående inspektioner, men slimet på Lyseblå er ikke til taget. To både har meget slim på Mørkeblå.

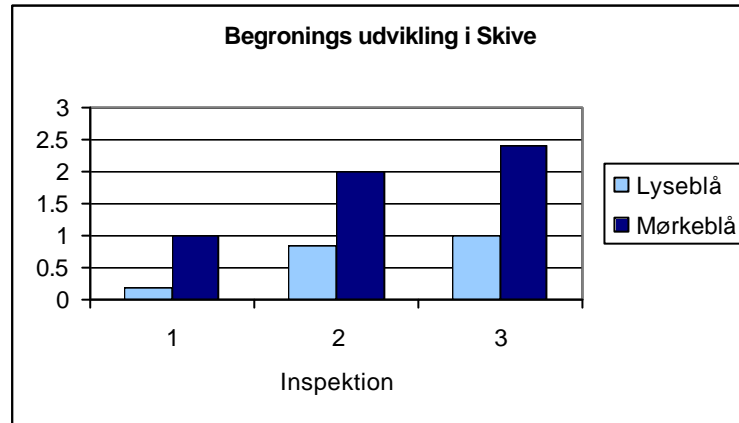
Samlede observationer i Skive

Figur 8: Gennemsnit af de enkelte inspektioner i Skive. Det ses tydeligt, at der gennem sæsonen kommer mere slim på bådene, og at Lyseblå er bedst til at hindre et slimlag. Det største spring er mellem 1. og 2. inspektion. Mellem 2. og 3. inspektion tiltager slimlaget kun lidt.

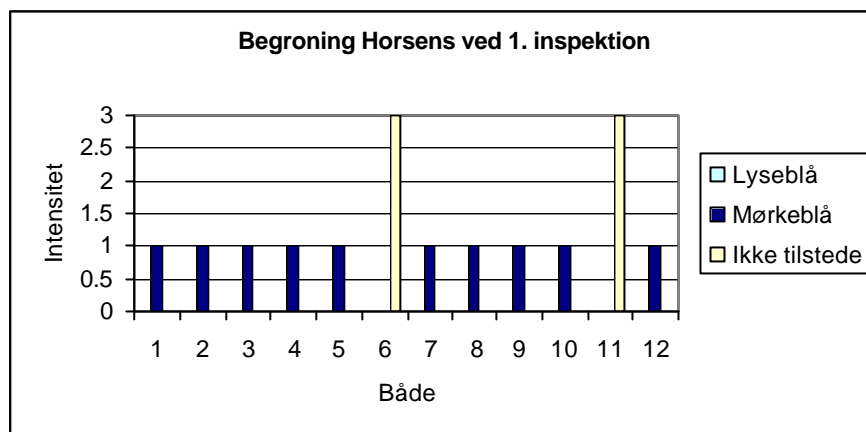
Figur 9: 1. inspektion i Horsens. Her er kun observeret lidt slim på Mørkeblå.

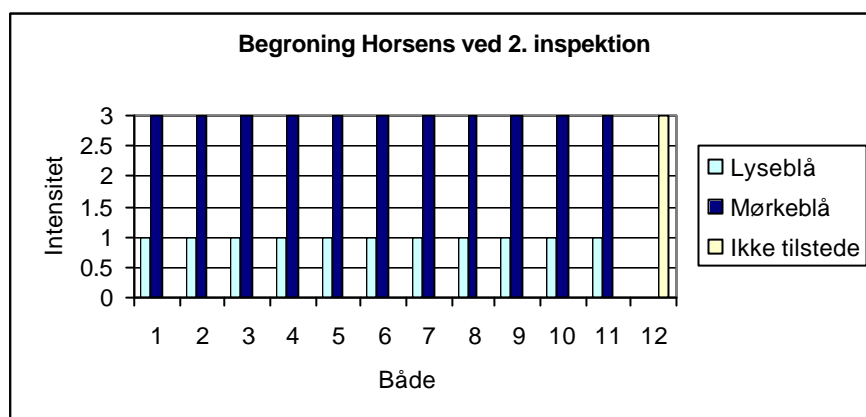
Figur 10: 2. inspektion i Horsens. Her har slimet taget til, og der er observeret meget slim på Mørkeblå på alle bådene, mens der på Lyseblå er lidt slim på alle både.

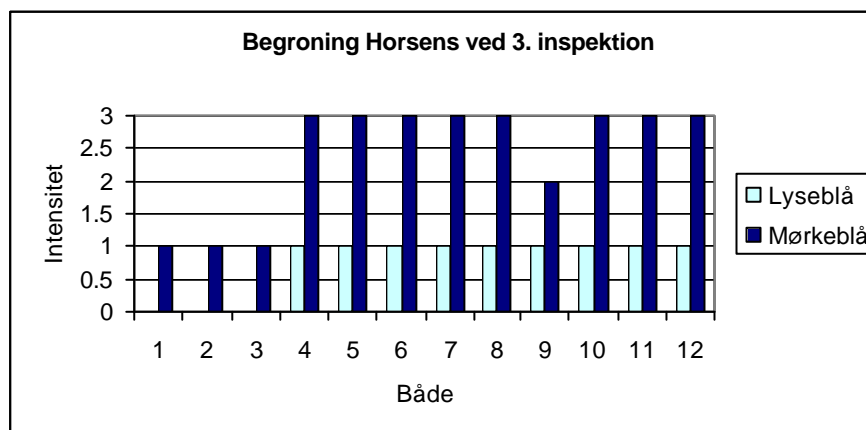
Figur 11: 3. inspektion i Horsens. Her er der en nedgang i slimet set i forhold til 2. inspektion. Dette skyldes at 4 af bådene er sejlklubbenes både, som ikke var på sommerferie. Efter sommeren har disse både sejlet meget og slimet er slidt af. For de øvrige både har der ikke været en ændring i slimlaget i forhold til 2. inspektion.

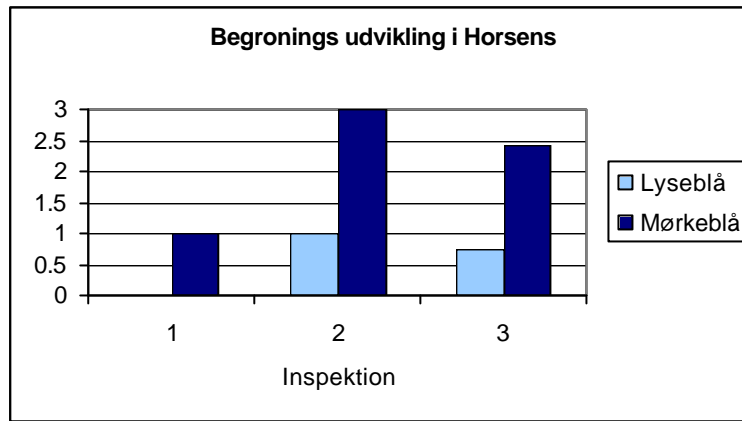
Samlede observationer i Horsens

Figur 12: Gennemsnit af de enkelte inspektioner i Horsens. Mellem 1. og 2. inspektion ses tydeligt hvordan slimet tager til. Mellem 2. og 3. inspektion ses en lille nedgang i slimet, hvilket skyldes forøget sejlads.

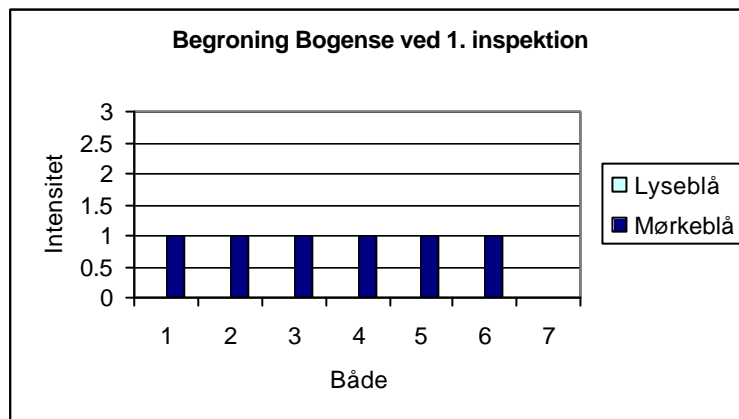
Figur 13: 1. inspektion i Bogense. Her er der på Mørkeblå observeret lidt slim, mens Lyseblå har været helt ren. Båd nr. 7 er helt uden begroning.

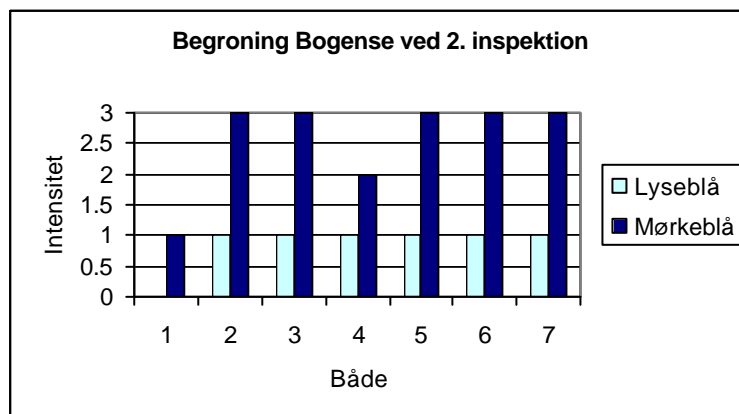
Figur 14: 2. inspektion i Bogense. Her har slimet taget en del til i forhold til 1. inspektion. 5 ud af 7 noterede både har meget slim på Mørkeblå. På Lyseblå er der lidt slim på 6 ud af 7 både.

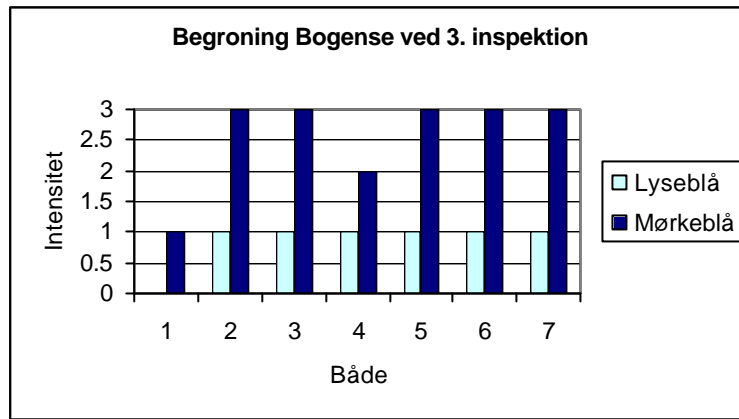
Figur 15: 3. inspektion i Bogense. Her er bil ledet det samme som ved 2. inspektion.

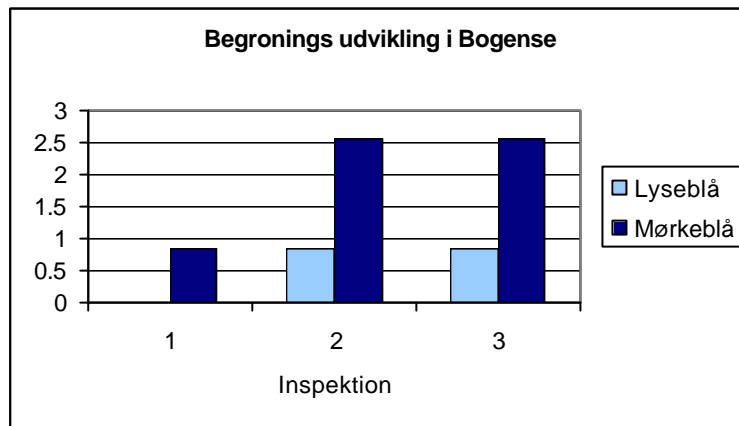
Samlede observationer i Bogense

Figur 16: Gennemsnit af de enkelte inspektioner i Bogense. Mellem 1. og 2. er der sket en markant stigning af slimmængden. Mellem 2. og 3. inspektion er der praktisk taget ikke sket nogen ændring.

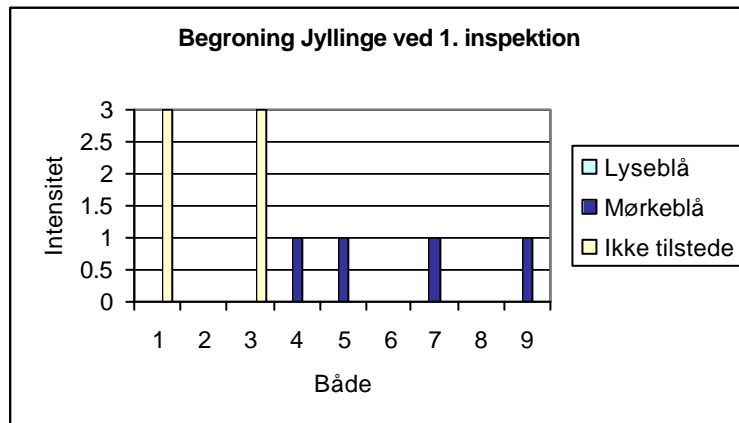
Figur 17: 1. inspektion i Jyllinge. På 4 ud af de 7 inspicerede både var der lidt slim på Mørkeblå. Ingen bemærkninger til Lyseblå.

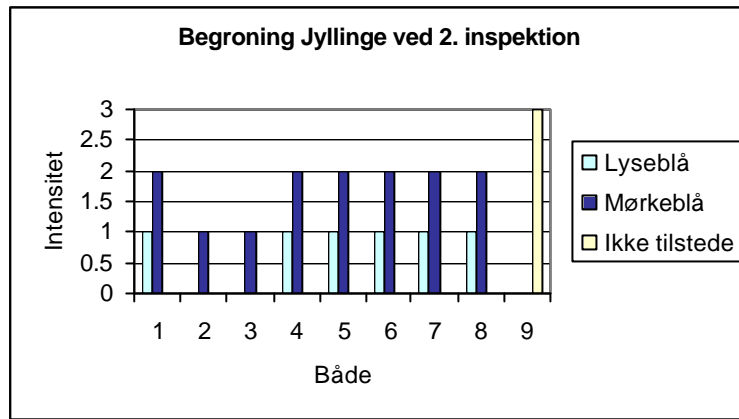
2. inspektion

Figur 18: 2. Inspektion i Jyllinge. Slimet er taget til, der er slim på alle inspicerede både. På båd 2 og 3 er der ikke slim på Lyseblå side, ellers har resten lidt slim på Lyseblå. På Mørkeblå er en del slim på 6 ud af 8, og de to resterende både er der lidt slim på.

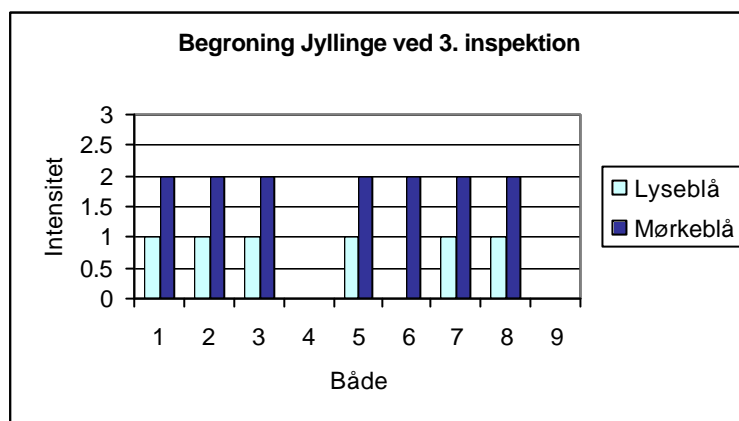
Figur 19: 3. Inspektion i Jyllinge. Forekomsten af slim ved 3. inspektion er stort set identisk med observationerne ved 2. inspektion. Båd 4 afviger, men det skyldes, at den har været på land og er blevet renset af. Ellers er der på de øvrige, en del slim på Mørkeblå og lidt slim på Lyseblå.

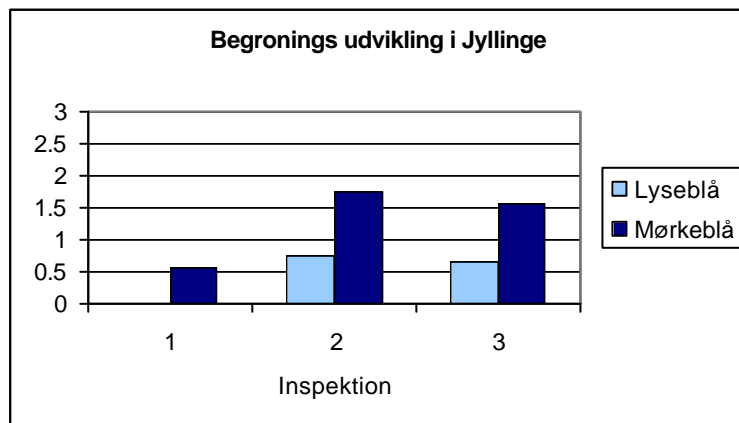
Samlede observationer i Jyllinge

Figur 20: Gennemsnit af de enkelte inspektioner i Jyllinge. Det ses tydeligt, at det hovedsageligt er mellem 1. og 2. inspektion at slimet tiltager. Mellem 2. og 3. inspektion falder mængden af slim lidt, hvilket skyldes at en af bådene har været på land og blevet vasket af.

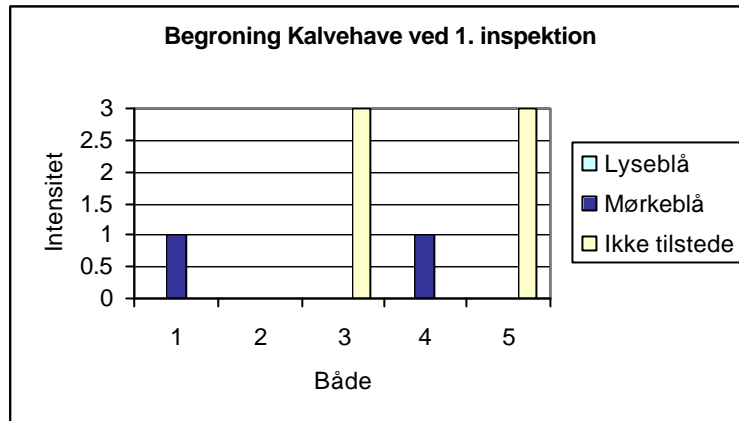
Figur 21: 1. inspektion i Kalvehave. Her kun observeret lidt slim på Mørkeblå på 2 både og ikke noget på Lyseblå.

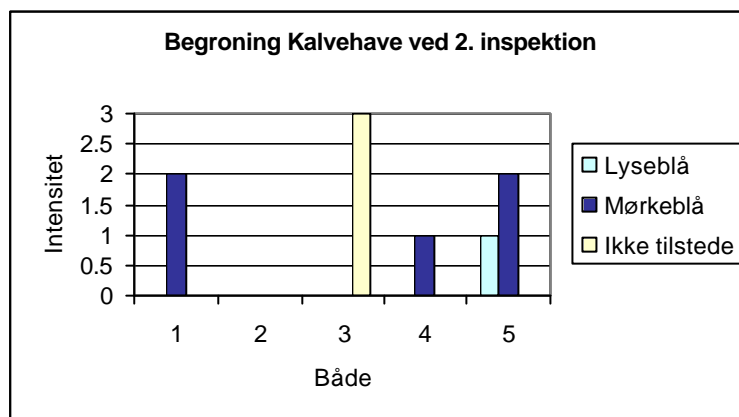
2. inspektion

Figur 22: 2. Inspektion i Kalvehave. Mængden af slim er taget lidt til, men ikke markant. Båd 2, der kun er malet med Lyseblå maling, har intet slimlag.

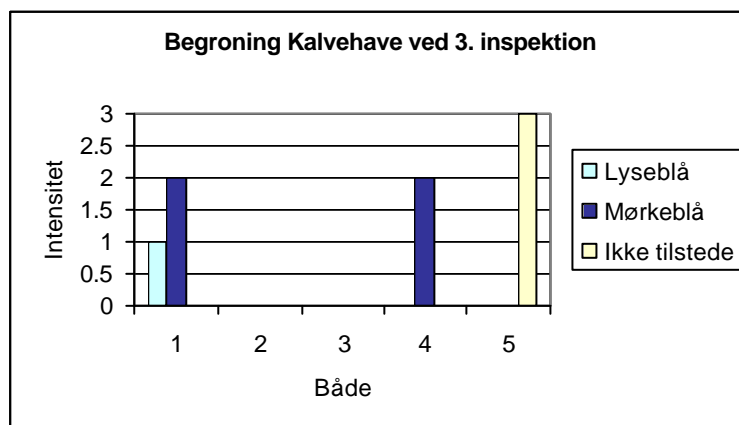
3. inspektion

Figur 23: 3. Inspektion i Kalvehave. Her er slimet til taget en anelse siden 2. inspektion, men det er kun for to af bådene (1 og 4). De har en del slim på Mørkeblå, og det er kun båd 1, der har lidt slim Lyseblå.

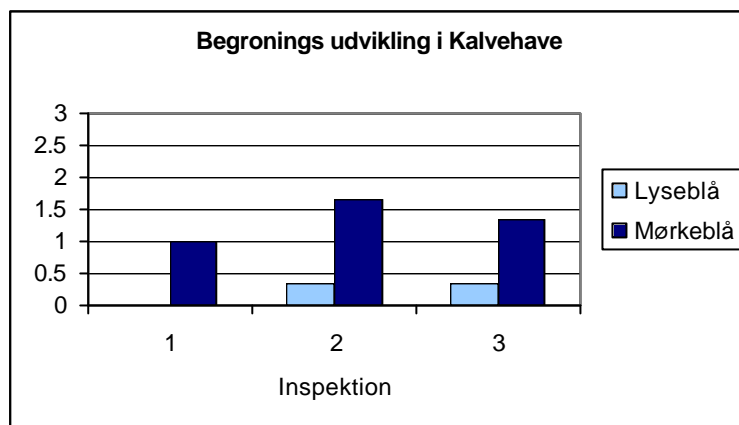
Samlede observationer I Kalvehave

Figur 24: Gennemsnit af de enkelte inspektioner i Kalvehave. Der er sket en lille forøgelse af slimforekomsten mellem søsætningen og 1. inspektion. Det samme gælder mellem 1. og 2. inspektion. Mellem 2. og 3. inspektion er der et lille fald i forekomsten af slim.

Tallene for Kalvehave er lidt tvetydige, og er påvirket af at få både har deltaget i dette forsøg. Samtidig skal det nævnes, at en del af bådene ikke har været tilstede ved inspektionerne, og derudover har to af bådene kun været malet med en slags maling (én med Lyseblå på begge sider og én med Mørkeblå på begge sider).

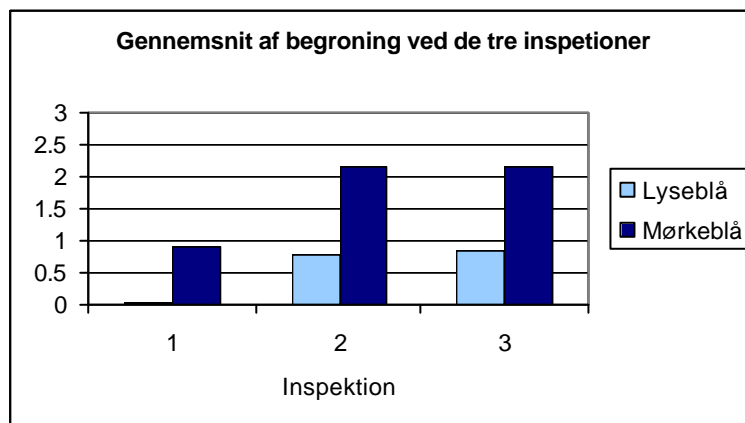
De 3 inspektioner samlet

Figur 25. Samlet gennemsnit for alle glasfiberbåde ved de tre inspektioner. Det ses, at slimængden tiltager kraftigst mellem 1. og 2. inspektion, og at der stort set ingen forskel er mellem 2. og 3. inspektion.

Forskellen mellem den lyseblå og den mørkeblå maling er tydelig. Slimlaget på den Lyseblå er stort set ikke eksisterende, mens det for Mørkeblå kun lige er under kategori 1 (lidt slim). Det skal nævnes, at der på ingen af de deltagende både blev observeret en kategori 2. (en del slim) ved første inspektion.

Igen ses, at der er en tydelig forskel mellem den lyseblå og den mørkeblå maling. Den Lyseblå holder sig bedre fri for slim (ligger under kategori 1), mens på den Mørkeblå er slimlaget oppe over kategori 2. Ved denne inspektion var der en del af bådene, der havde meget slim (kategori 3) på Mørkeblå, f.eks. havde alle inspicerede både i Horsens slim på svarende til kategori 3. Men som modsætning var der to af bådene i Jyllinge, der kun havde lidt slim på (kategori 1).

Gennemsnittet for 3. inspektion er stort set identisk med 2. inspektion. Dette hænger bl.a. sammen med, at for nogle af bådernes vedkommende er der mere slim, mens for andre, der måske har ligget stille sommeren igennem og nu er begyndt at sejle igen (se Horsens) er slimet slidt af. Men det er tydeligt, at det er den Lyseblå maling, der bedst holder bådene fri for slim.

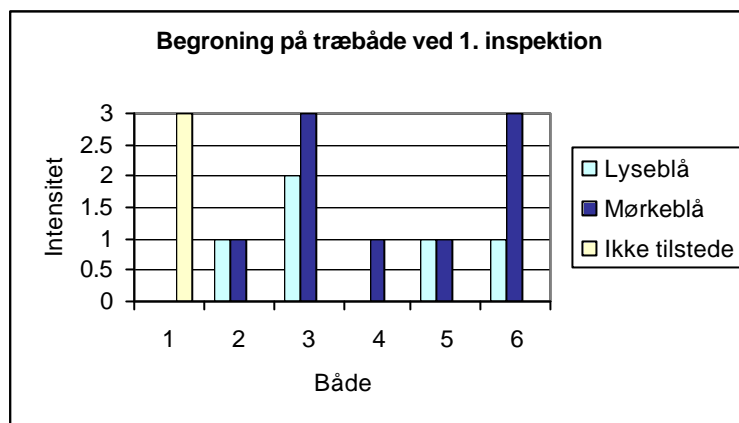
Figur 30: 1. inspektion af træbådene. Båd 3 og 6 (den fra Horsens og den ene fra Bogense) har allerede på dette tidspunkt meget slim på Mørkeblå, mens de øvrige kun har lidt slim.

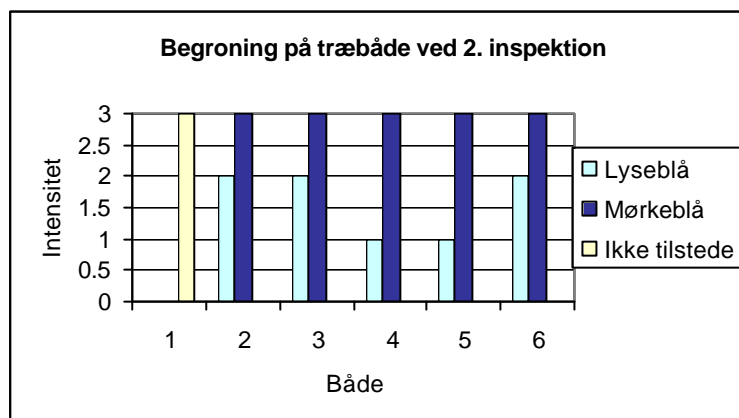
Figur 31: 2. inspektion af træbådene. Her har alle både meget slim på Mørkeblå, og 3 både har en del slim på Lyseblå, mens de resterende 2 kun har lidt slim på. Slimen har tiltaget meget siden 1. inspektion.

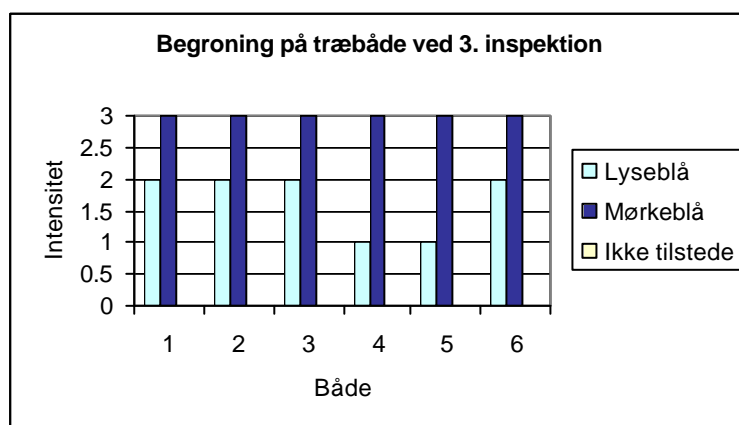
Figur 32: 3. inspektion af træbåde. Alle både har meget slim på Mørkeblå og 4 ud af 6 har en del slim på Lyseblå. Dykkeren har ud for båd 2 og 4 (Skive og Jyllinge) noteret, at slimet er næsten fastsiddende. Der er samtidig brunalger at spore. Men mængden af slim er ikke tiltaget meget siden 2. inspektion.

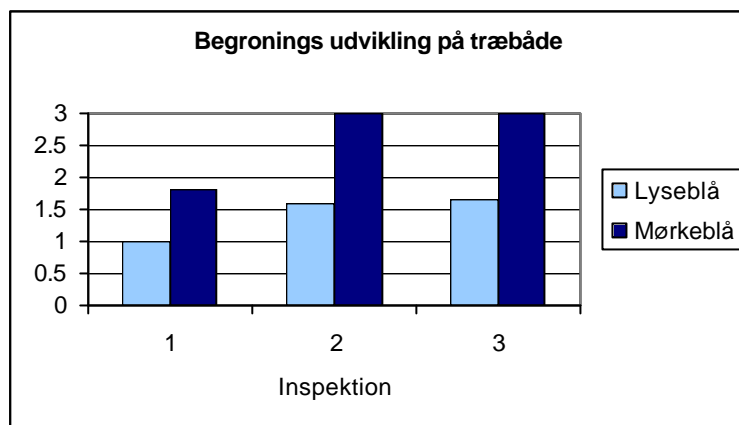
Samlede observationer på træbåde

Figur 33: Gennemsnit for de tre inspektioner af træbådene. Det ses tydeligt, at mængden af slim på bådene fra 1. til 2. inspektion stiger markant, mens slimlaget ikke til tager væsentligt fra 2. til 3. inspektion.

Slimet på Mørkeblå findes allerede i en kategori 3 ved første inspektion. På ovenstående figur ses, at slimet tiltager mest i perioden fra bådene kommer i vandet til 2. inspektion. Efter 2. inspektion sker der ikke en nævneværdig forøgelse af begroningen. To af bådene har dog ved tredje inspektion næsten fastsiddende slim. Generelt er den mørkeblå maling mest belagt med slim.

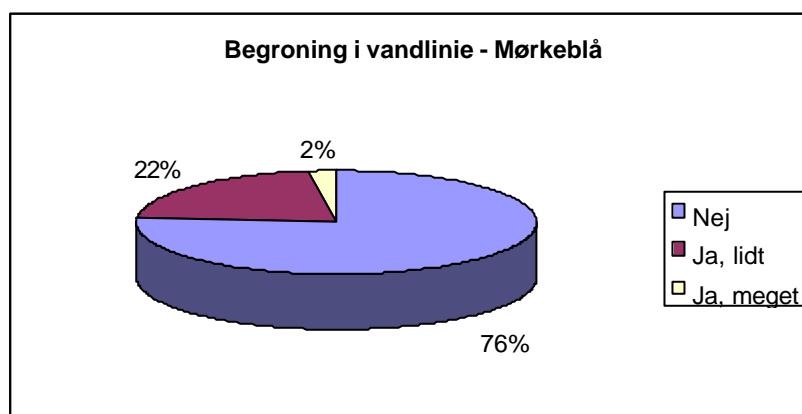
Figur 41: Diagrammet viser mængden af begroning som sejlerne har observeret i vandlinien på Mørkeblå gennem sæsonen.

Som det fremgår af figurerne er der kun observeret lidt begrøning i vandlinien. For Lyseblå gælder dette for 21% og for Mørkeblå for 22% af deltagerne. Derudover er der kun en enkelt deltager (svarende til 2%), som mener at have observeret "meget" begrøning i vandlinien". Dette var på kun på Mørkeblå.

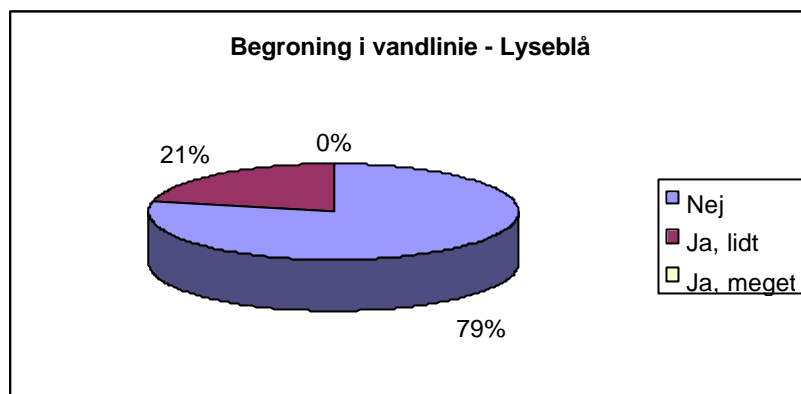
Figur 42: Diagrammet viser mængden af begrøning som sejlerne har observeret i vandlinien på Lyseblå gennem sæsonen.
