# Sporing af indtrængningsveje for poreluft til indeklimaet i boliger ved blowerdoor, termografi, PID og sporgas

Miljøprojekt nr. 1589, 2014

Majbrith Langeland, Grontmij A/S  
Winnie Hyldegaard, Grontmij A/S  
Søren Kreilgaard, Grontmij A/S

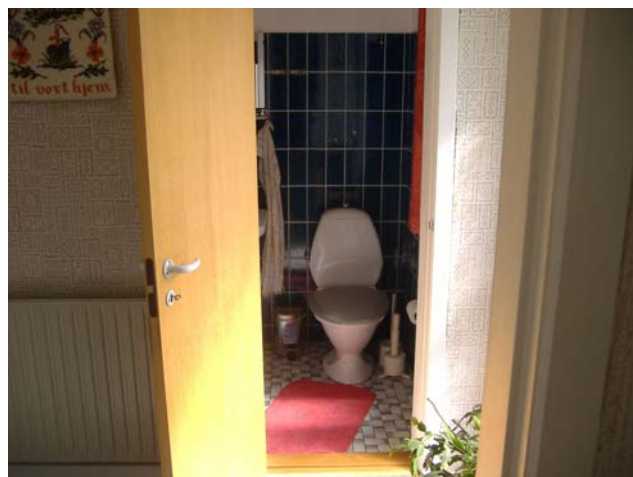
Rum C – Badeværelse: Der er fliser på gulv og vægge. Der er en brusekabine samt toilet i rummet. Der er en revne mellem gulv og væg ved ydermuren under radiatoren. Der er passiv ventilation samt gulvafløb i rummet.

Rum C - toilet

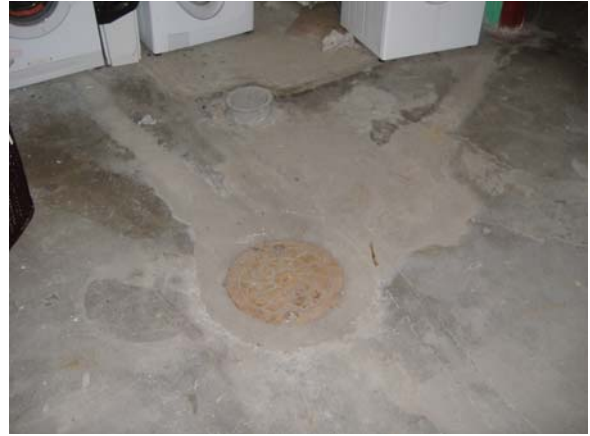
Rum A: Brønddæksel og boring

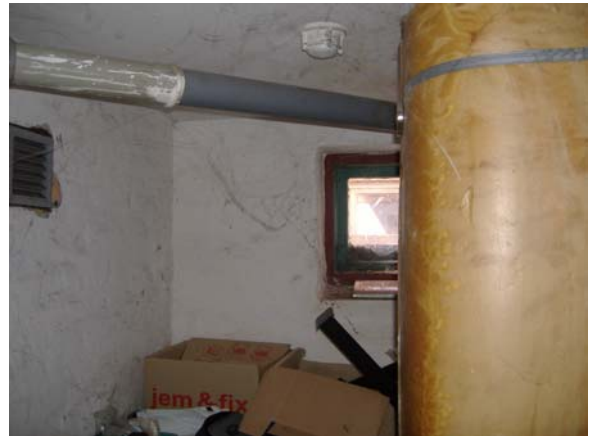
Rum C: Vandvarmer og kloakledning

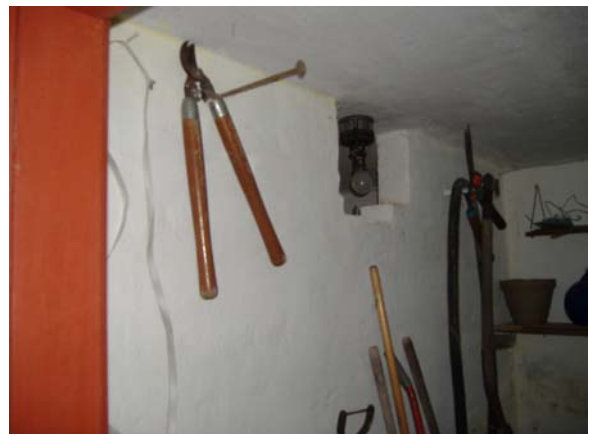
Rum E: Hul i mur til oplysning af rum E og F

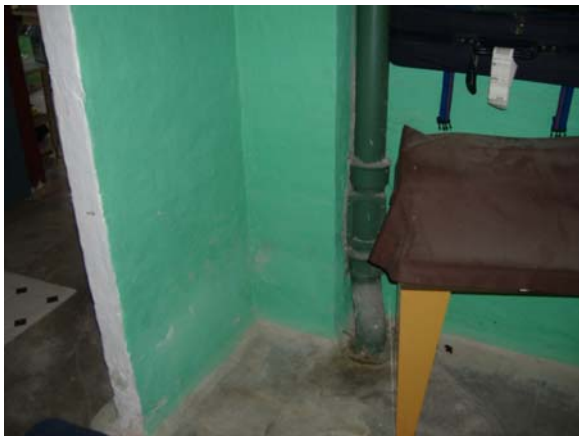
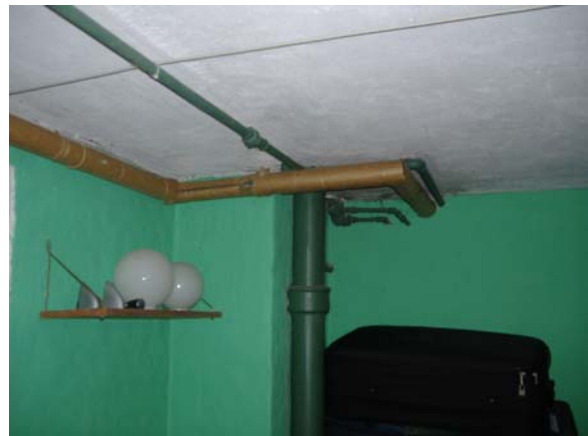
Rum G – Oplag/trappe til stueplan: Gulvet er af beton uden synlige revner. Der er en lem til skorsten, samt rørføringer gennem væggen med en kloakledning. Der er en aktiv ventilator i rummet.

Rum G: Skorsten og kloakgennemføring

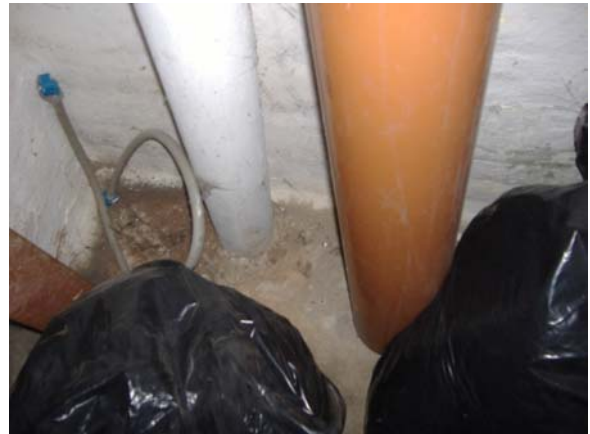
Rum C: Målepunkt 4 (rørgennemføring gennem gulv)

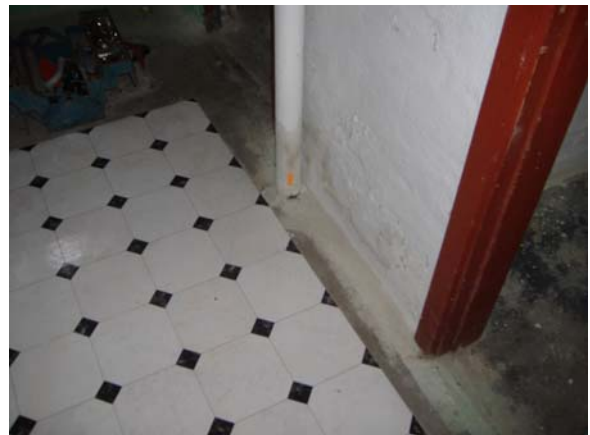
Rum G: Målepunkt 6 (rørgennemføring gennem gulv)

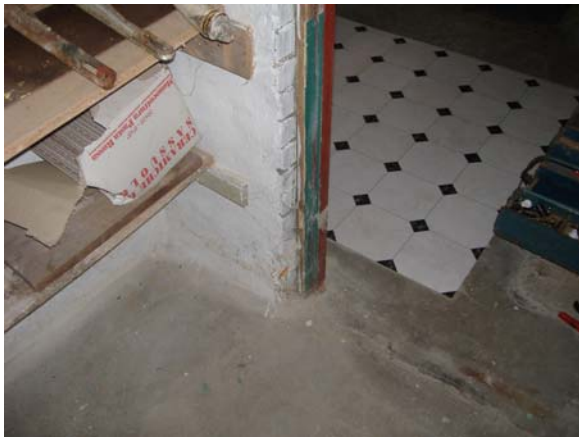
Rum D: Målepunkt 8 (på væg ved afskallet maling)

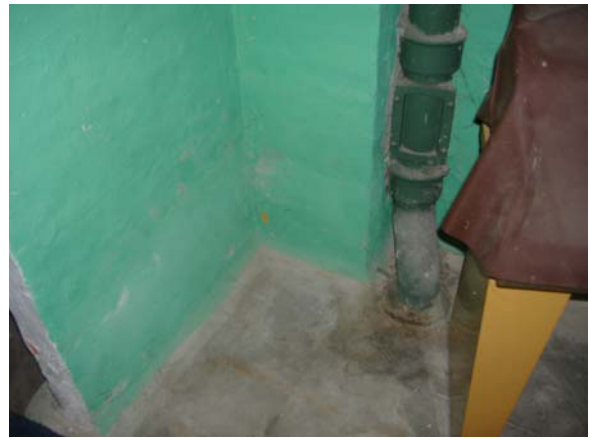
Rum F: Målepunkt 9 (i væg mellem mursten)

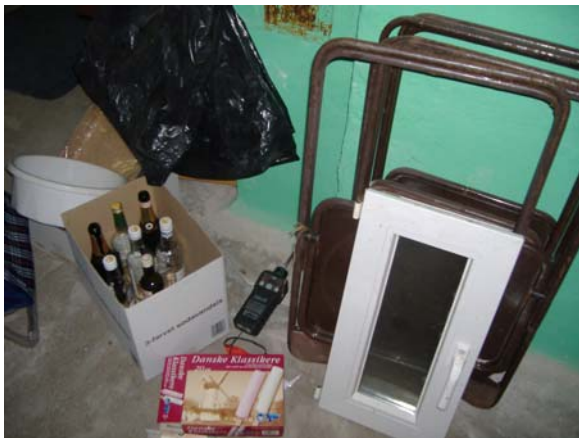
Rum G: Målepunkt 10 (overgang mellem gulv og væg)

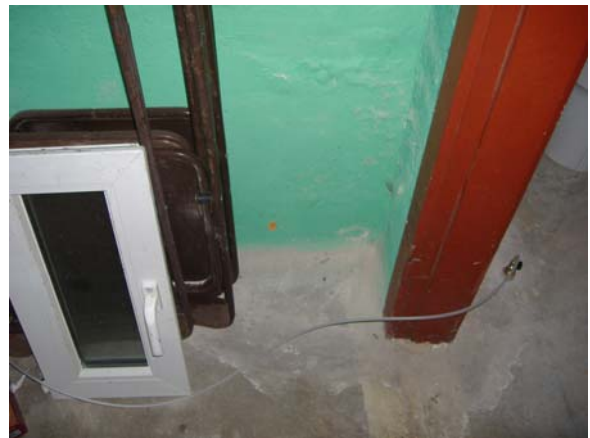
Rum G: Målepunkt 11 (overgang mellem gulv og væg)

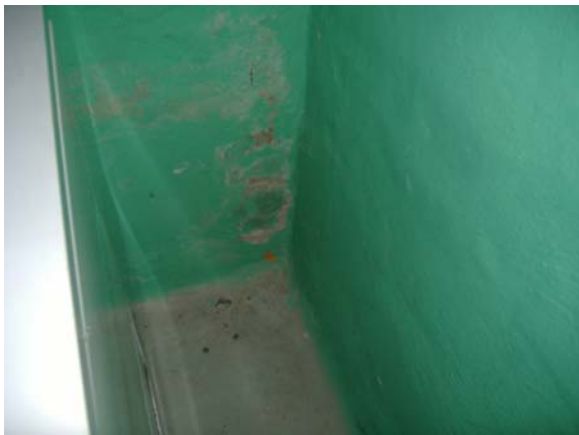
Rum G: Målepunkt 12 (overgang mellem gulv og væg)

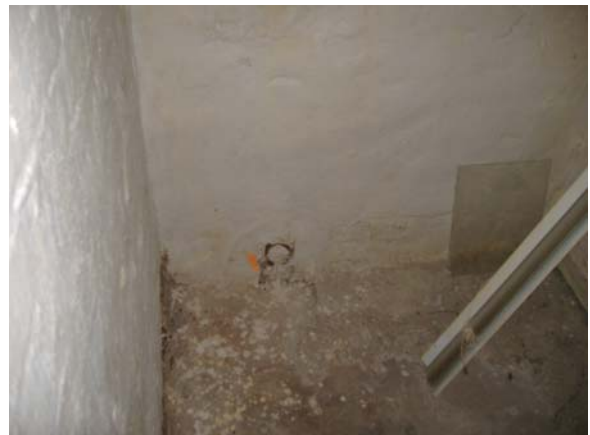
Rum G: Målepunkt 13 (overgang mellem gulv og væg)

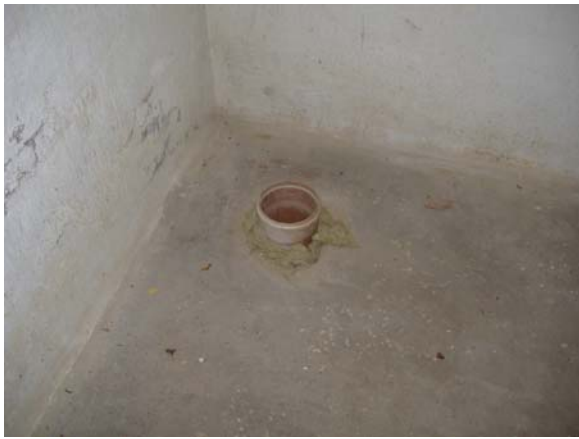
Rum D: Målepunkt 16 (overgang mellem gulv og væg)

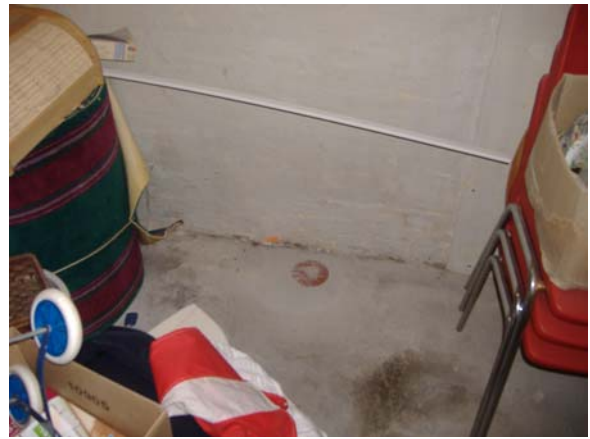
Rum E: Målepunkt 17 (ved/i rørgennemføring)

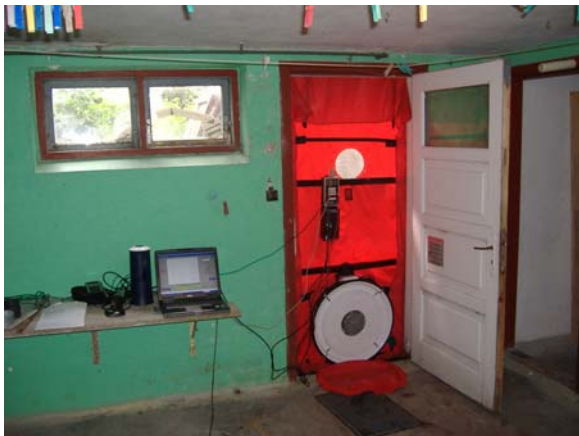
Rum H: Målepunkt 18 (overgang mellem gulv og væg)

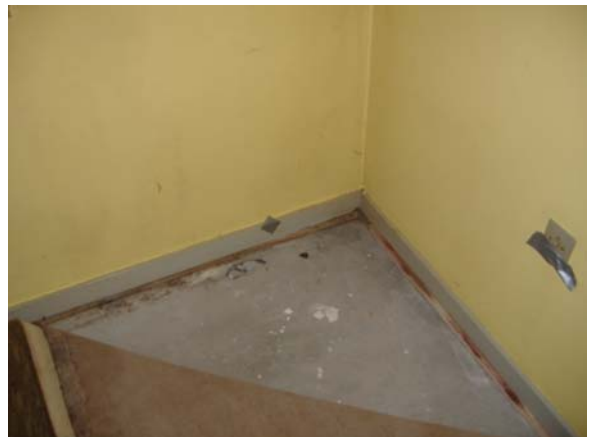
Rum 5 – Værelse: Gulvet består af ca. 10 cm beton med tæppe. Der blev påvist huller i gulvet i hjørnerne mod ydermuren samt en revne i gulvet foran døren. Der var gulvtæppe i resten af rummet, og det kan derfor ikke vurderes om der er flere revner.

Rum 5: Hul i gulv i hjørne (punkt B)
