# Sporgasundersøgelser til fastlæggelse af aktive transportveje til indeklimaet

Per Loll, Poul Larsen, Maria Grøn, Tonny Jensen  
og Claus Larsen

Dansk Miljørådgivning A/S

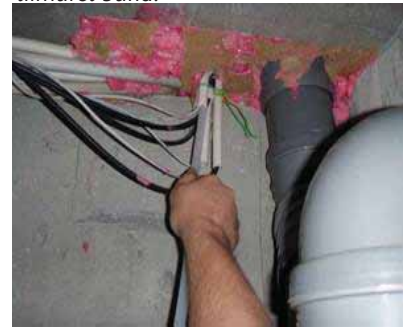
På Fredericiagade (bilag A.6) er der konstateret spredning af sporgas fra en krybekælder, der benyttes til installationskælder til fordeling af ejendommens el- og telefonledninger, via kabelføringsrør/elektrikerrør, direkte op til installationsskabe (med HFI-relæ m.v.), samt til vægudtag for telefon i både stueetagen og på 1. sal (figur 3.14). På Adelgade (bilag A.3) er der ligeledes konstateret gasindtrængning via en stikkontakt på 1. sal.

Figur 3.14: Spredning fra krybekælder til lejligheder i stueetage og på 1. sal via elektrikerrør.

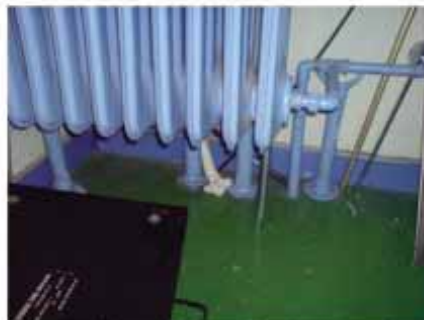
#74: Der blev målt med detektoren ved rørføringerne, der går gennem betondækket. Betondækket udgør etageudskillelsen mellem en del af kælderen og tidligere rum med rensemaskine.

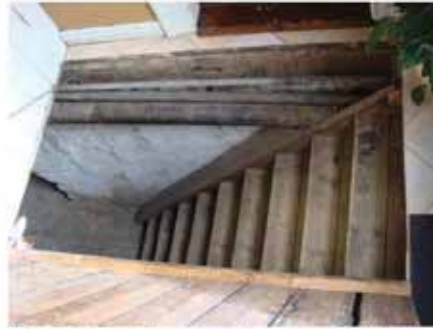
#2: Før tætning: Lem/trappe ned til kælder.

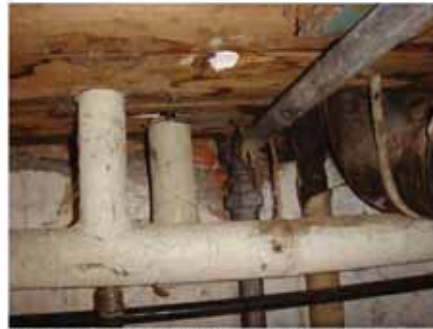
#4: Før tætning: Rørgennemføringer i nordvestligt hjørne af kælder.

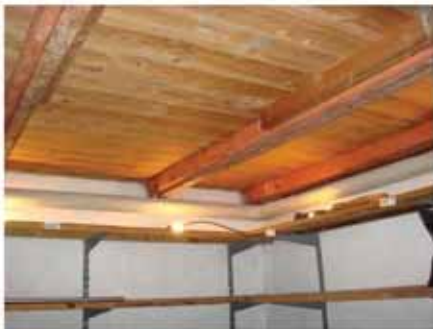
#5: Før tætning: Træloft i det østligste rum.

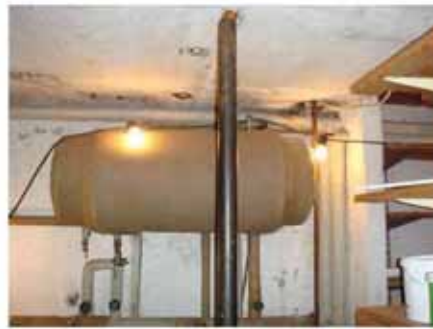
#6: Før tætning: Rørgennemføringer i det vestligste kælderrum.

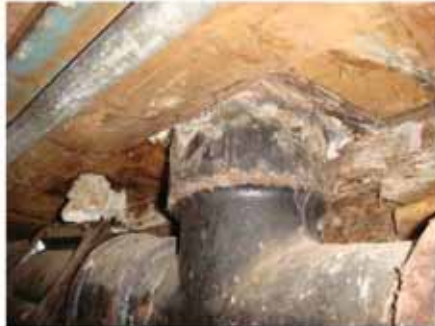
#7: Før tætning: Rørgennemføring fra lille WC i stueplanet.

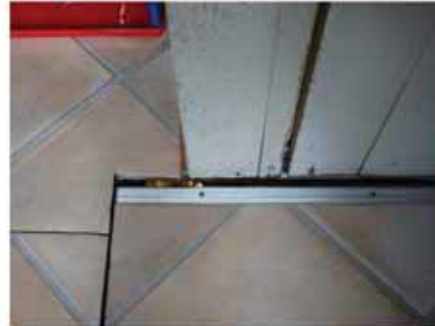
#8: Før tætning: Sprække ved kælderlem.

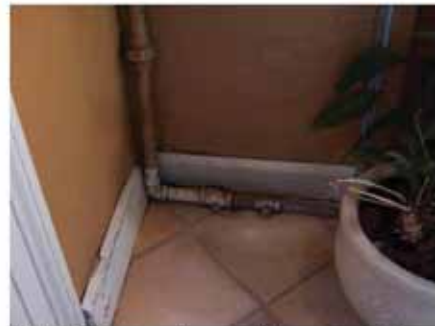
#10: Fra sporgasforsøg: Rørgennemføring syd for kælderlem hvor der kunne detekteres sporgas.

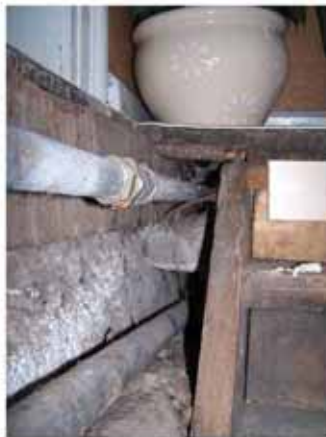
#11: Fra sporgasforsøg: Rørføringer som leder ind til rørgennemføringer syd for kælderlem.

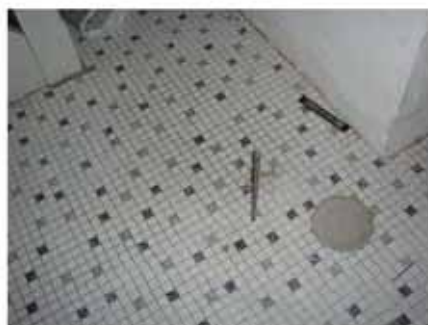
#4 Kontrolpunkt 4 (ved trappe).

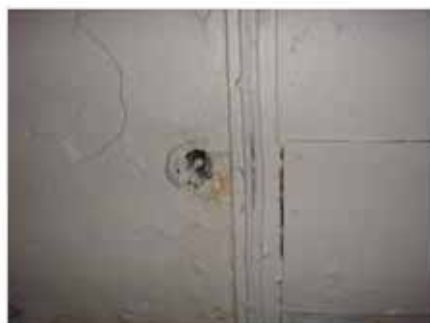
#10 Kabelgennemføring i væg (værelse).

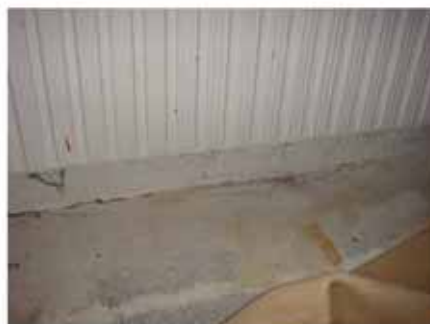
#12 Støbeskel under radiator (værelse).

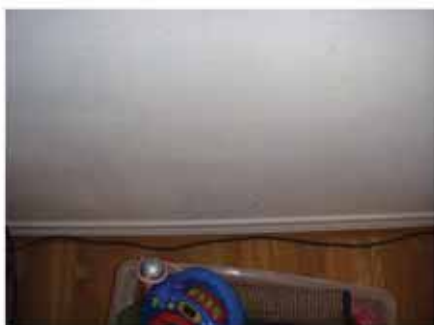
#15 Indtrængning ved fodliste (stuen).

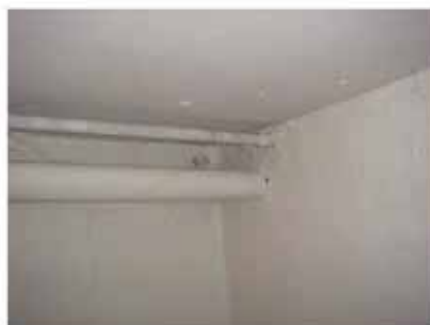
#16 Rørgennemføring til væg (værelse).

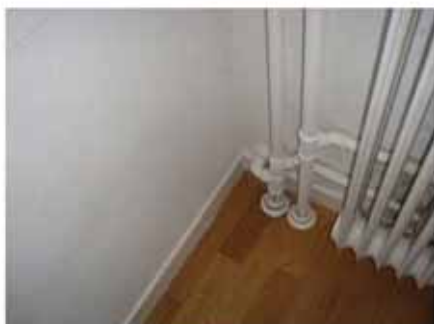
#17 Indtrængning ved radiatorrør (gangen i stueetagen).

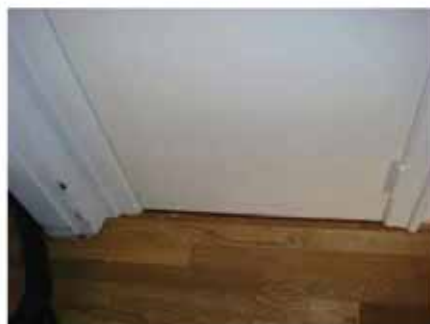
#18 Indtrængning ved dør til kælderen (gangen i stueetagen).

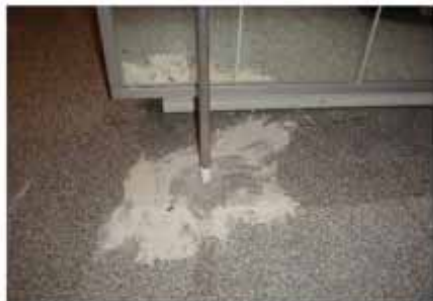
#1: Injektionspunkt nr. 1 ved frisør.

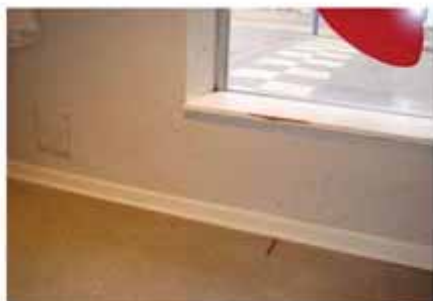
#3: Kontrolpunkt i væg ved frisør.

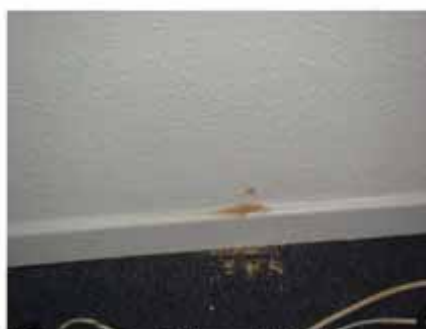
#12: Kontrolpunkt i væg i 1. th. i soveværelse.

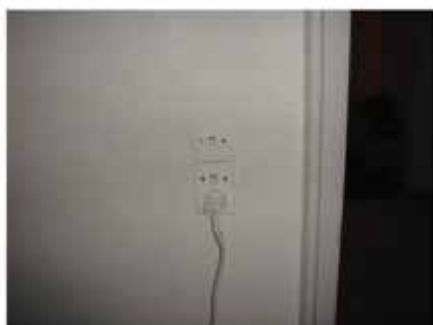
I stuen i lejligheden 1. sal th. blev der to steder langs med den sydøstlige væg (foto 14 og 16 i Bilag 3) og ved en stikkontakt på denne væg konstateret kraftigt forhøjet udslag på detektoren (foto 17 i Bilag 3). Endvidere blev der i et område over gulvet, og langs med den østlige og den nordlige væg konstateret lettere forhøjede udslag på detektoren (foto 15 i Bilag 3). Området over gulvet blev fundet positivt ved samtidig udledning af sporgas ved en sætningsrevne i loftet i frisørsalonen.

#17: Stikkontakt i stue i 1. th. med positivt signal.

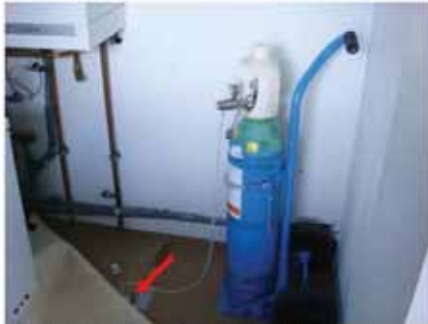
#1 Udlledning af sporgas i MP101. Gasindtrængning konstateret omkring poreluftstationen (rødt niveau).

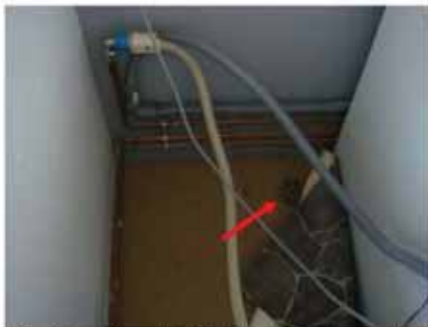
#3 Kontrolpunkt MP1b. Gasindtrængning konstateret omkring poreluftstationen (rødt niveau).

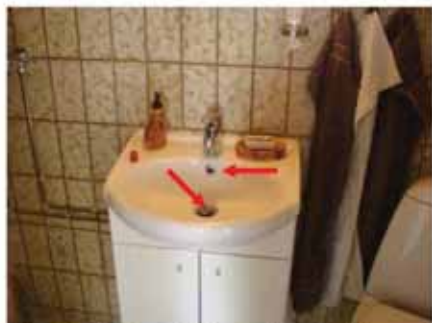
#7 Håndvask på badeværelse med baggrundsudslag (rødt niveau).

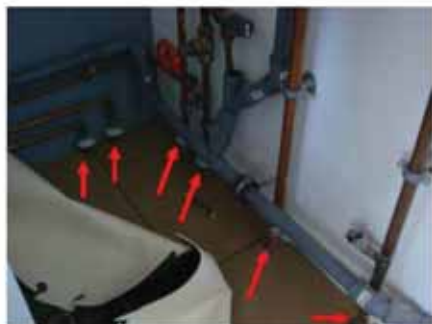
#9 Gasindtrængning ved rørgennemføringer – på bagsiden (rødt niveau).

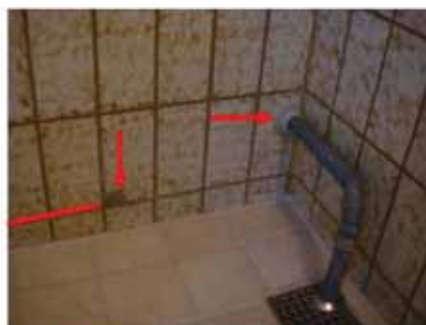
- 3) Ved lappet poreluft hul, svindrevne og støbeskel ved væg i område over kabelgang (rødt niveau); foto 10.
- 4) Ved rørgennemføring til kondens afløb igennem skillevæg imellem bryggers og badeværelse, samt et fuget hul og flisefuge i skillevæggen på bad-siden (rødt niveau); foto 11 og 12.

#12 Rørgennemføring tilhørende kondensaflob, fuget hul og flisefuge (rødt niveau).

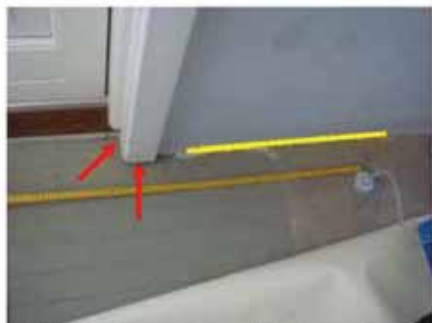
#13 Gasindtrængning ved dørkarm til teras-sedør (rødt niveau) og stobeskel, yder-mur (gult niveau).

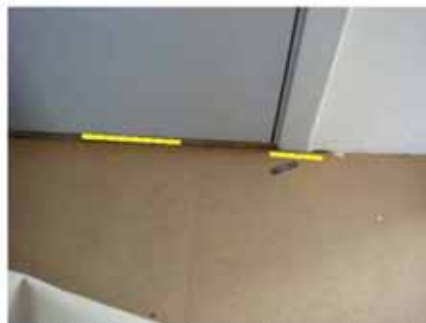
#14 Gasindtrængning ved stobeskel under dør til badeværelse (gult niveau).

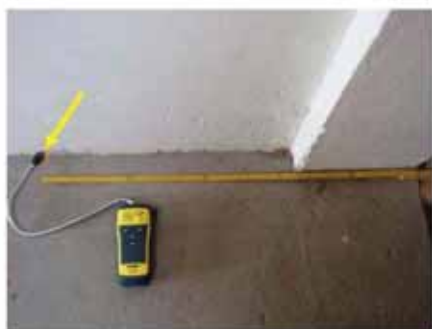
#15 Gasindtrængning ved stobeskel imel-lem garagegulv og skillevæg imellem garage og bryggers (gult niveau).

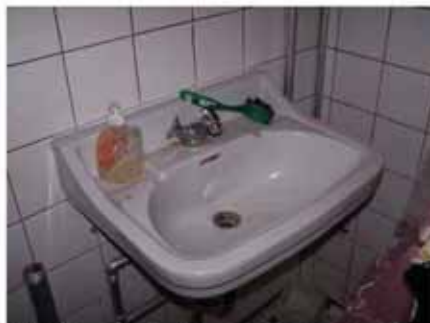
#20 Baggrundsudslag (rødt niveau) ved håndvask i bryggers (Test 5).

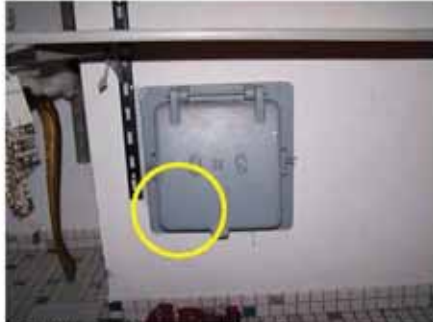
#25 Test 5: Indtrængning i det venstre forreste hjørne indeni bunden af skorstenen (gult niveau).

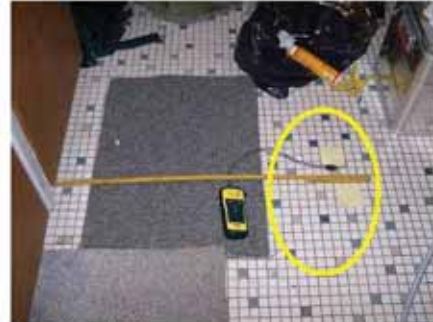
#26 Test 5: Optrængning igennem gulvet i bryggerset (gult niveau).

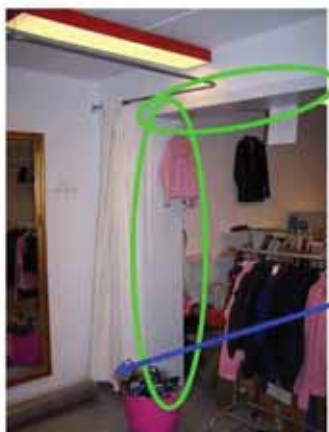
#29 Test 3: Der er ikke konstateret gasindtrængning ved den afblændede og tætnede murhvelving (grønt niveau).

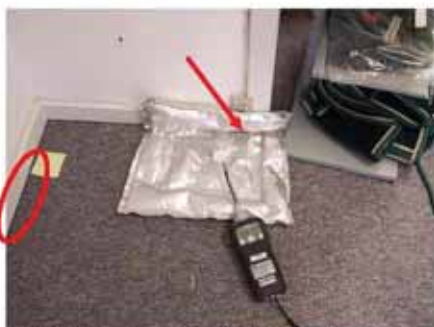
#31 Test 1: Kontrol af indtrængningspunkter ved PL1 med ppbRAE og Vaporco-ver i område med rødt niveau.

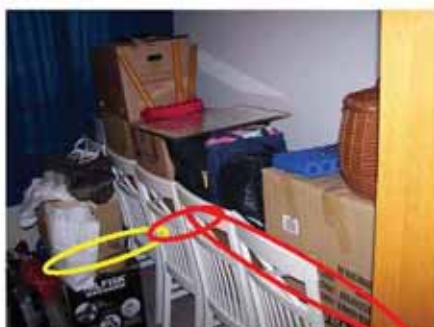
#33 Test 7: Indtrængning af sporgas langs støbeskel, i pulterkammer tilhørende lejemalet (rødt og gult niveau).

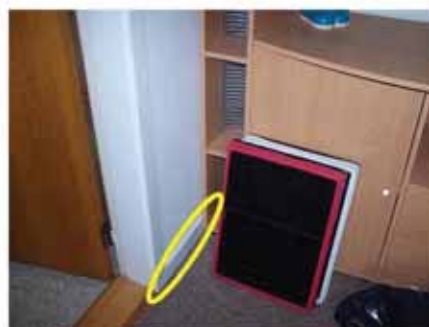
#34 Test 7: Indtrængning langs støbeskel ved skillevæg imellem pulterkammer og trappeopgang (gult niveau).

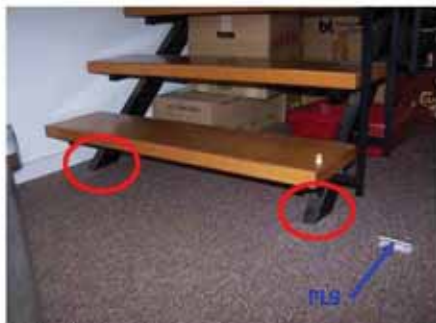
#35 Test 7: Indtrængning af sporgas i punkter hvor trappens vanger er forankret i gulvet (rødt niveau).

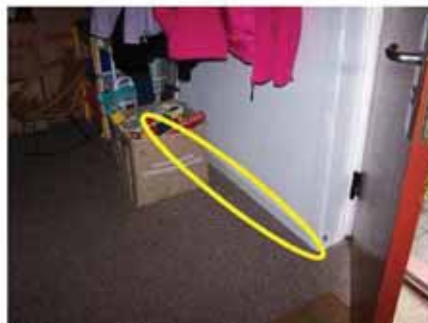
#36 Test 7: Indtrængning langs støbeskel ved sydlig ydervæg ved siden af døren og under trappen (gult niveau).

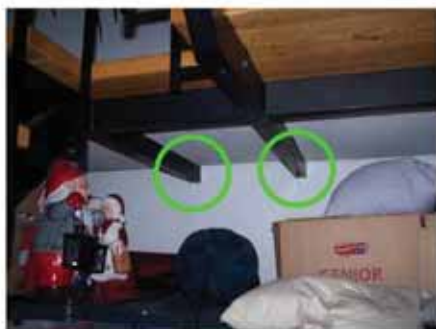
#37 Test 8: Ingen indtrængning ved trappens forankringspunkter i hulmur imellem (grønt niveau).

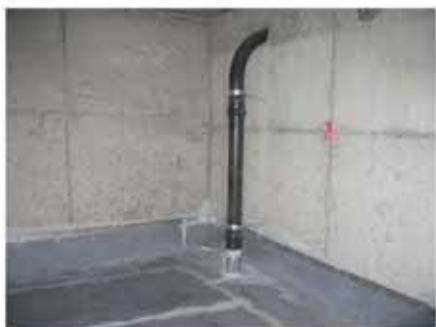
#9 Ventilationsrør benyttet til injektion under Test 2 – injektionsslangen kunne ikke føres forbi bøjning under gulv.

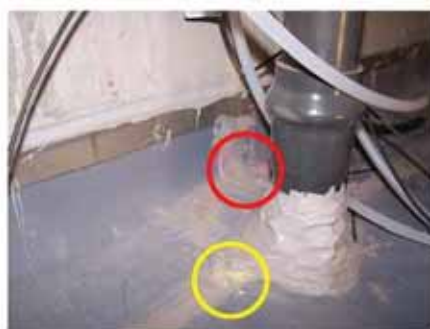
Generelt virkede membranløsningen effektiv, dog med risiko for dannelse af svindrevner. Omhu er krævet ved overgangen imellem gulv og væg. Udførelsen af fugninger omkring rørgennemføringer var generelt kritisk.

#16 Test 1: Indtrængning igennem fuge ved overlappende membranbaner (gult og rødt niveau).

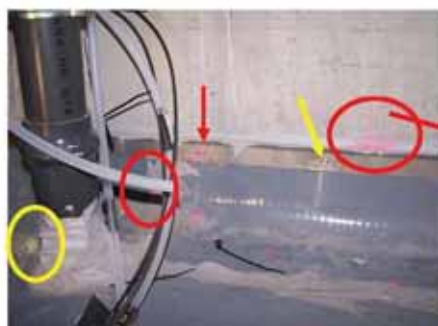
#17 Test 1: Indtrængning igennem fuge ved overlappende membranbaner og klemskinne samt skruehuller ved klemskinne (gult og rødt niveau).

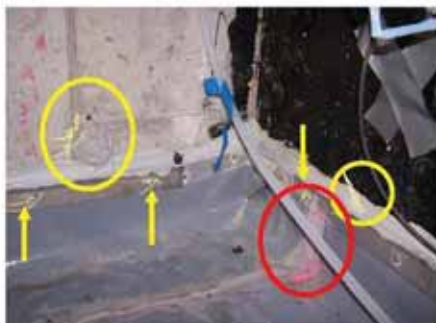
#19 Test 1: Indtrængning igennem fuge og skruehuller ved klemskinne, samt omkring fuge ved væghul (gult niveau) og fuge ved overlappende membranbaner (rødt niveau).

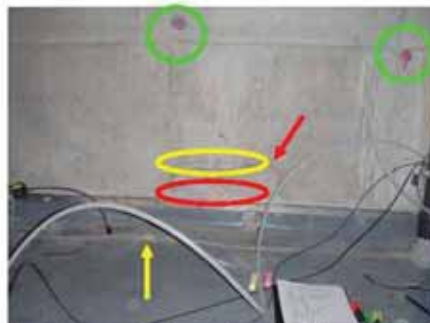
#20 Test 1: Indtrængning ved tilmuret hul i krybekældervæg (gult og rødt niveau) og fuge ved overlappende membranbaner (gult). Der er ikke konstateret indtrængning ved støbehuller (grønt niv.).

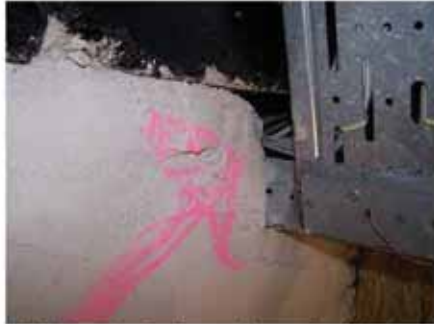
#23 Test 1: Indtrængning ved kabelgennemføring imellem krybekælder og teknikrum (rødt niveau).

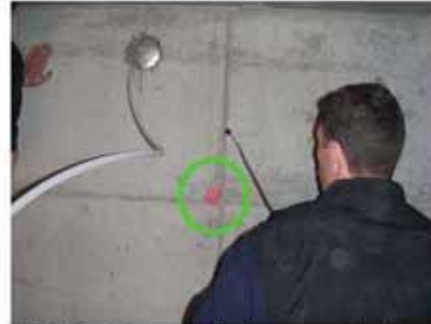
#26 Test 3: Der er ikke konstateret indtrængning ved støbehuller lukket med rødt PU-skum, eller i øvrige punkter på væggen (grønt niveau).

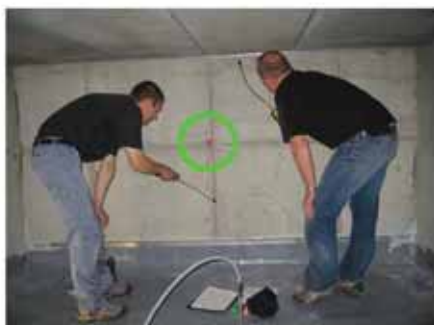
#27 Test 4: Der er ikke konstateret indtrængning ved fuger, eller ved støbehuller eller i øvrige punkter på gulv eller væg (grønt niveau).

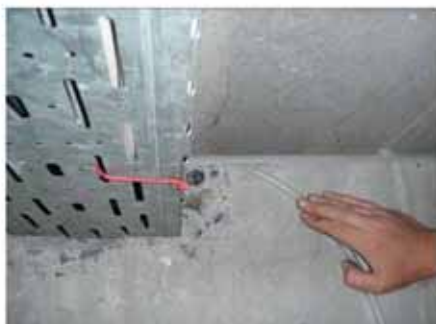
- 8) Ved en sætningsrevne ca. midt på den sydlige væg i stuen, samt ca. 1 meter til hver side langs fodliste (rødt niveau); foto 28. Udledning af sporgas er foretaget ved gennemføring af en kabelbakke i de underliggende krybekældervægge; foto 29.
- 9) Ved kabel-/målerskab i soveværelse (rødt niveau); foto 30. Udledning af sporgas er foretaget ved loftgennemføring i det underliggende krybekælderrum; foto 31.
- 10) Via telestik bag natbord i soveværelse (rødt niveau); foto 32. Udledning af sporgas er foretaget direkte ind i elektriskerrør i det underliggende krybekælderrum; foto 31.

#29 Test 5: Udledningsområde ved kabelbakkegennemføring i krybekældervæg under sætningsrevne i lejl. 13B.

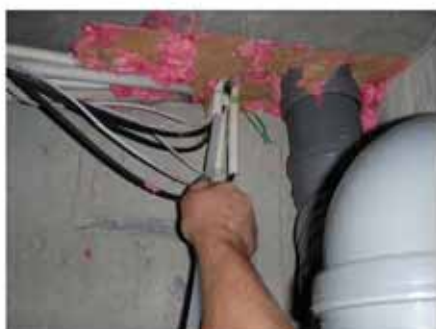
#31 Test 5: Udledningsområde ved loftsgennemføring under kabelskab i lejl. 13B.

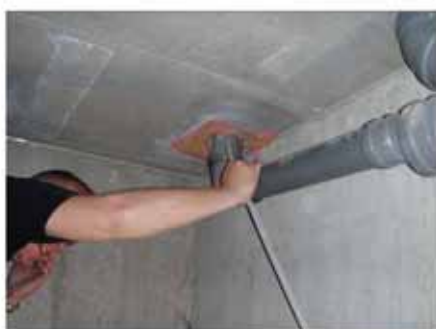
Der er ikke konstateret indtrængning af sporgas igennem etageadskillelsen i et afsøgt område ud for sætningsrevnen (lejlighed 13B), ved udledning af sporgas under/imellem betonelementerne i krybekælderen. Der er heller ikke konstateret indtrængning af sporgas omkring rørgennemføringer tilhørende hhv. gulv afløb i bruseniche og WC; foto 33 og 34.

#33 Test 5: Udledning ved rørgennemføring til gulvaflob i bruser (lejl 13B).

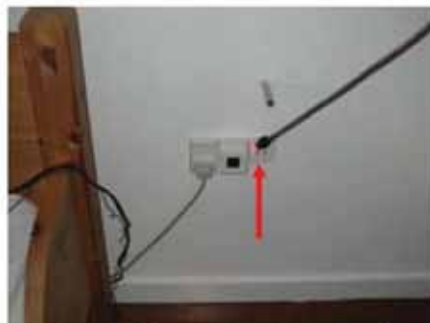
#36 Test 6: Indtrængning af sporgas via telerestik i soveværelse i lejlighed 13G (rødt niveau).
