Virksomheder  
J.nr. 2022 - 84680  
Ref. SUJUH/PRECH  
Den 2. juni 2023

### **Afgørelse om ingen godkendelsespligt for renovering af østkajen på Flyveaskedepotet ved Amagerværket**

Tilstandsvurdering af Østkaj, november 2021

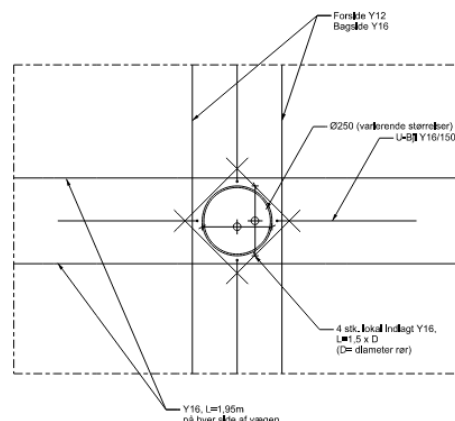
**Figur 3-1: Princip for armering omkring udløb.**

Der er enkelte udløb igennem den eksisterende kajspuns på Østkaj. Såfremt disse udløb er beliggende indenfor omstøbningens højdemæssige omfang, skal det sikres, at disse på forsvarlig vis føres igennem omstøbningen og ikke risikerer at udgøre en mulighed for strømning af vand langs rørene. Gennemføringen i omstøbningen udføres ved at de eksisterende rør forlænges. Armeringen i omstøbningen føres omkring røret, så det sikres, at der ikke sker revnedannelser. Et princip for dette ses af Figur 3-1 herunder. Det understreges, at der er tale om et princip, hvorfor armeringstyper mv. ikke nødvendigvis er retvisende og derfor kan ændres som følge af detailprojekteringen.

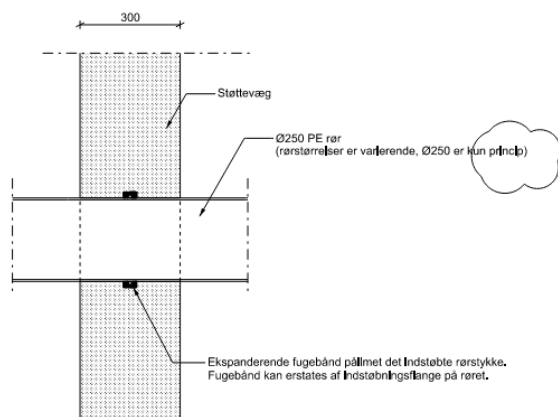
**Figur 3-2: Princip for rørgennemføring med ekspanderende fugebånd. Flangeløsning udføres efter tilsvarende princip.**

Vandtætningen omkring udløbene kan udføres på flere måder. Udløbsrøret kan monteres med ekspanderende fugebånd af en type, der er egnet til marint miljø. Det ekspanderende fugebånd pålimes udløbet. Der kan monteres et eller flere fugebånd pr. udløb, og da omstøbningen bliver relativt tyk i dette projekt, er det sandsynligt, at der monteres to fugebånd pr. udløbsrør. Derefter indstøbes udløbsrøret og fugebåndet vil ekspandere og lukke eventuelle strømningsveje omkring udløbsrøret igennem omstøbningen. Se Figur 3-2 for princip.

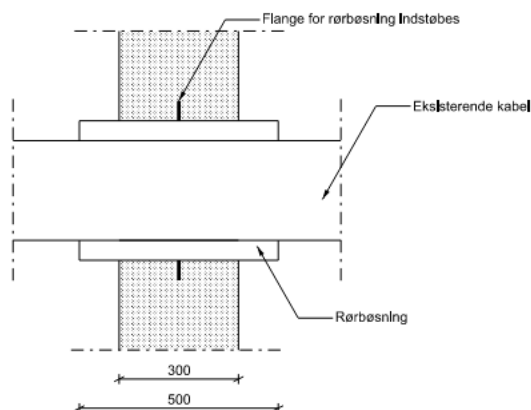
**Figur 3-3: Princip for rør-i-rør løsning, hvor rørbøsning med flange indstøbes og ledning/rør føres igennem rørbøsningen.**

En tredje metode til vandtætning omkring udløb er en rør-i-rør løsning, se princip på Figur 3-3. I denne løsning indstøbes et rørstykke med en påsvejst flange i omstøbningen. Det eksisterende udløb føres igennem rørbøsningen til forsiden af omstøbningen, og imellem rørbøsning og udløb monteres et Link Seal, der fungerer som tætning mellem de to rør. Et Link Seal er et bånd af elastomerstykker med bolte og møtrikker i. Båndet spændes omkring udløbsrøret og skubbes ind i rørbøsningen. Når det er placeret, hvor man ønsker det, spændes møtrikkerne til, som får elastomerstykkerne til at udvide sig, hvilket skaber en vandtæt barriere imellem de to rør. Eksempel på Link Seal ses på Figur 3-5 og Figur 3-4 herunder.

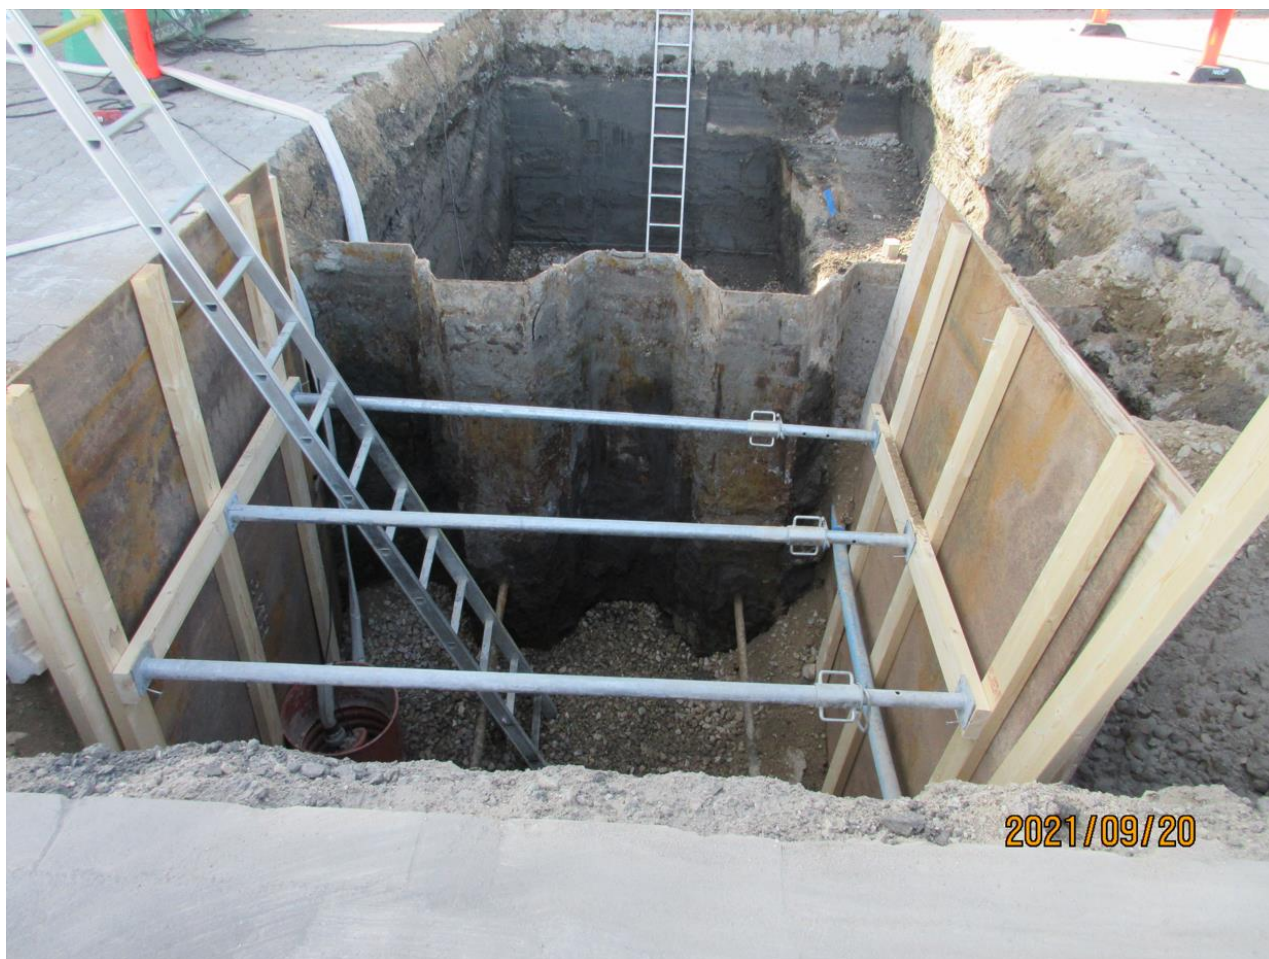
Figur 4-2: Overbliksbillede af opgravningen ved placering D0.

Rambøll var ude d. 20/09-21 og inspicere den første opgravning D0. Vejret var solrigt med ca. 15 grader. Opgravningen ved ankerspunsen blev foretaget både foran og bagved. Der var lavvande på dagen, og det var derfor muligt at tjekke under kote 0 uden brug af større pumpe.

Der blev fundet korrosionsprodukter på ankerspunsens vandside, mens der for siden mod land stort set ikke blev fundet tegn på korrosion. Rustprodukter blev slebet af med en vinkelsliber, og godstykkelsen blev målt med en godstykkelsesmåler. Målingspunkterne blev fordelt ud over højden på spunsen for at se om korrosionshastigheden var ens over spunsens højde. Målingerne var inden for 0.5-1 mm af hinanden, med den mindste tykkelse ved kote 0 og den største tykkelse nær toppen. Skitse af målepunkter med tilhørende målinger kan ses på Figur 4-3. Et billede af spunsens overflade nær kote +0.3 kan ses på Figur 4-5.

Der blev målt op til 13mm tykkelse, hvilket er 0.5 mm større end Larssen 605 profilet. Årsagen til forskellen er højest sandsynligt en blanding af måleusikkerhed og påvirkning fra rust produkterne der var på begge sider af anker spunsen.

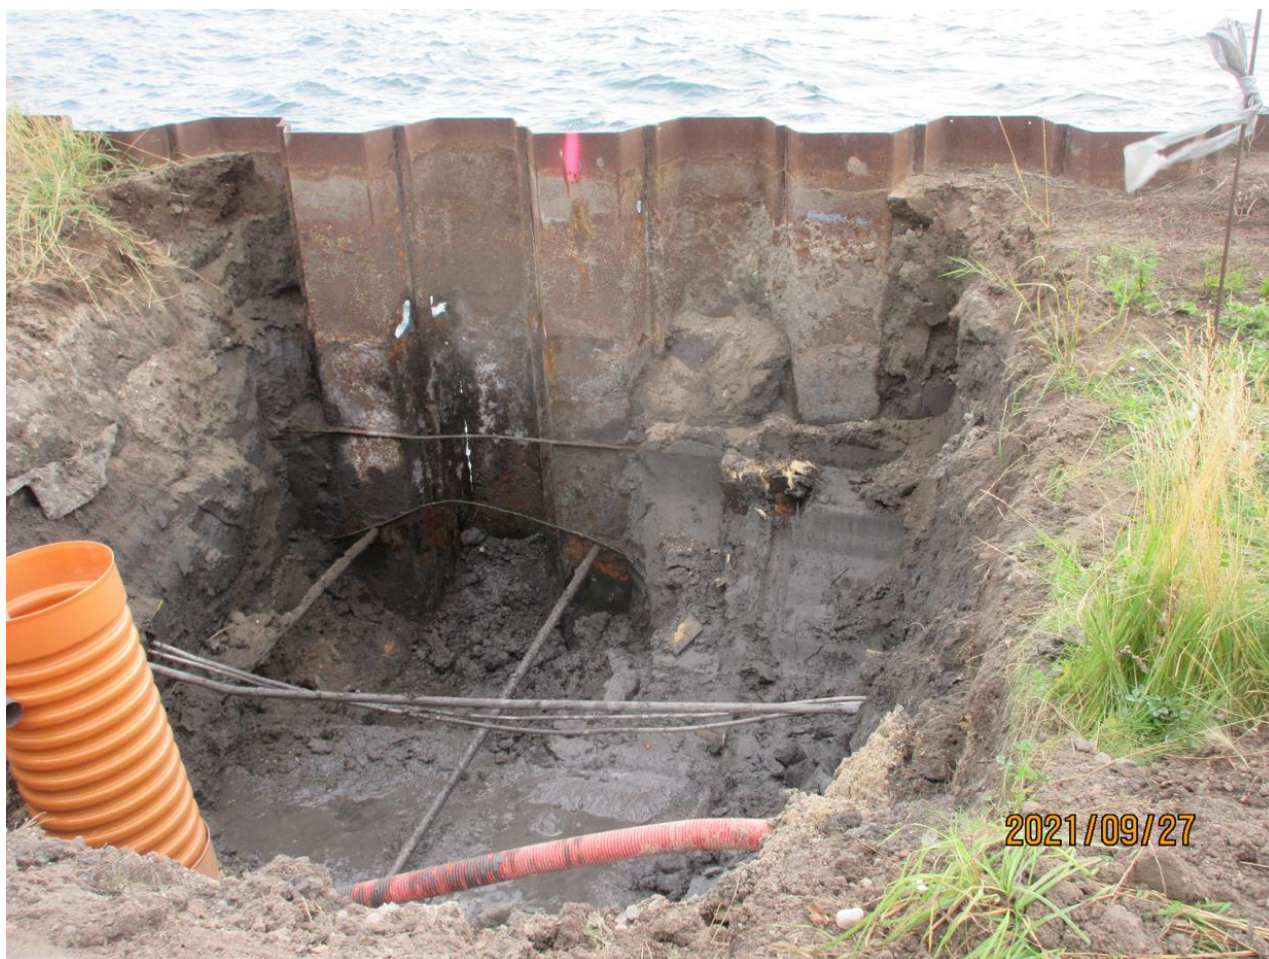
Figur 4-6: Oversigtsbillede af opgravningen ved placering D1.

Rambøll var ude d. 27/09-21 og inspicere den anden opgravning ved D1. Vejret var overskyet med ca. 12 grader. Opgravningen var ved den ydre spuns, hvor bagsiden var opgravet. Der var lavvande på dagen, og det var derfor muligt at tjekke under kote 0.

- Ved opgravningen bagved den ydre spuns, blev der observeret vandindtrængning gennem flere revner og huller, men også ved anker gennemførelsen blev der observeret vandindtrængninger. Her kunne der ses vandsprøjt trænge igennem samlingen.

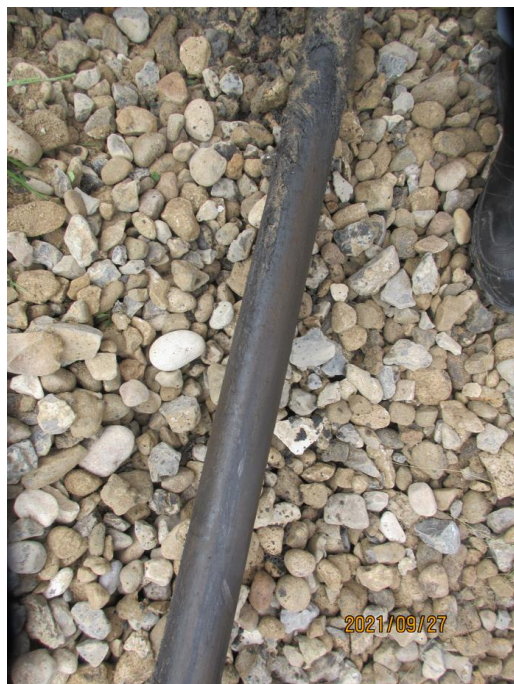
Figur 4-8: Børstet anker, diameter 45.2 mm.

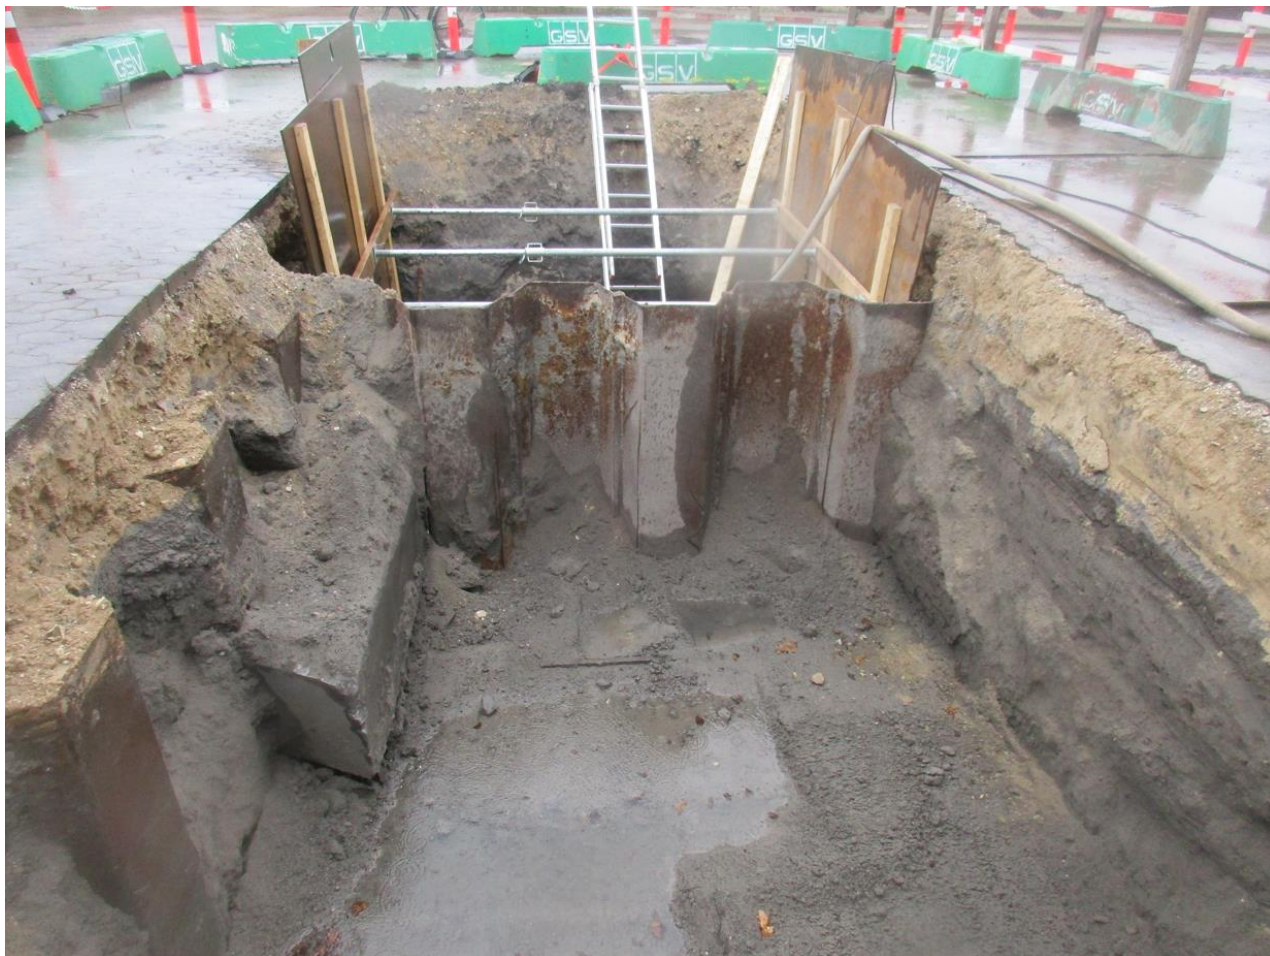
**Figur 4-10: Oversigtsbillede af opgravningen placering A. Bemærk, øverst ca. 0,5 m gult sand og derunder mørkegrå flyveaske.**

Rambøll var ude d. 06/09-21 og inspicere den tredje og fjerde opgravning ved A og C0. Vejret var overskyet med konstant regn og medium til høj vind med ca. 12 grader. Opgravningerne var ved ankerspunsen, hvor både for- og bagsiden var opgravet.

Spunsens overflade var sammenlignelig med de to andre opgravninger af ankerspunsen. Godstykkelsermålingerne var mellem 11.5 – 12.7 mm, og korrosionsprodukterne på overfladen så jævn ud over hele stykket.

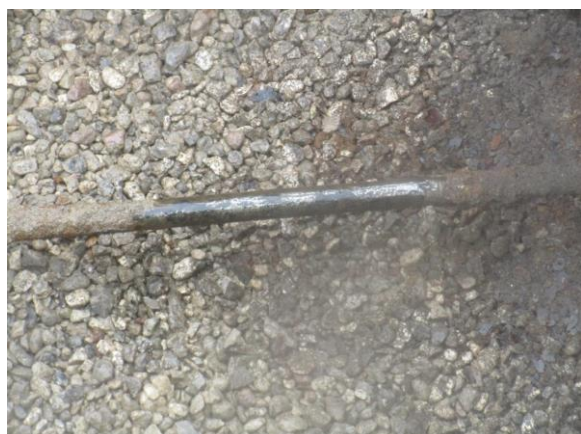
Figur 4-12: Anker, hvor overfladen er rengjort med stålborste.

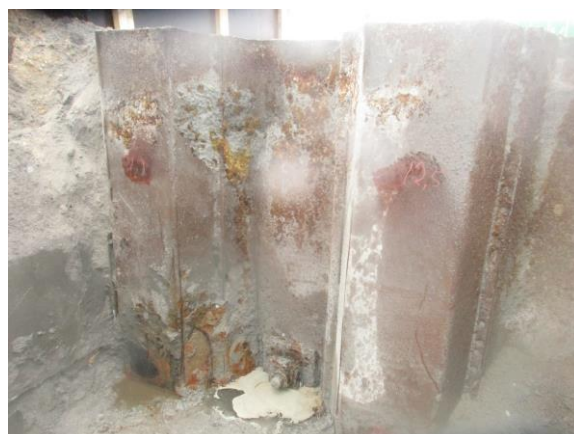
Figur 4-13: Spunsens overflade, billedet er sløret grundet konstant regn under inspektionen.

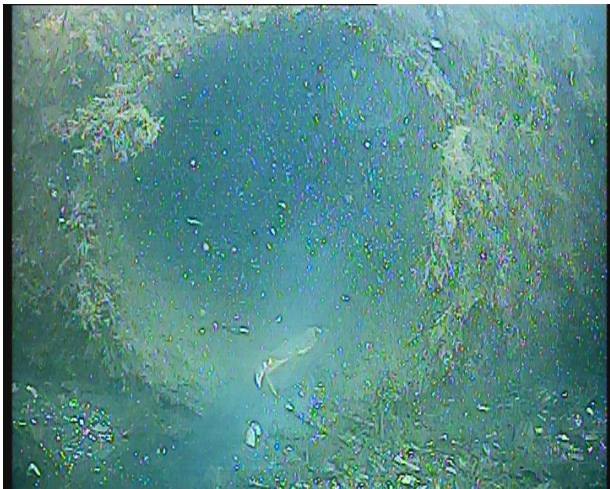
| Punkt | Bemærkning | Billede |
|---|---|---|
| 1 | Pvc-rør Ø460mm indvendigt. | |

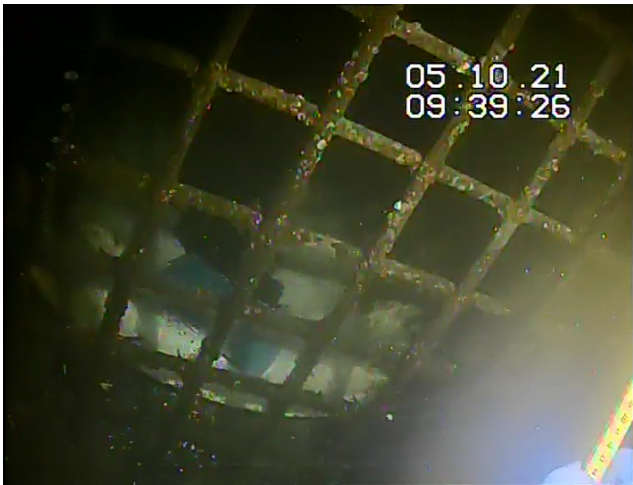
| Punkt | Bemærkning | Billede |
|---|---|---|
| 9 | Pvc-rør, rent og pænt. Ø1000 mm. Med stål ende ud til spuns. | |

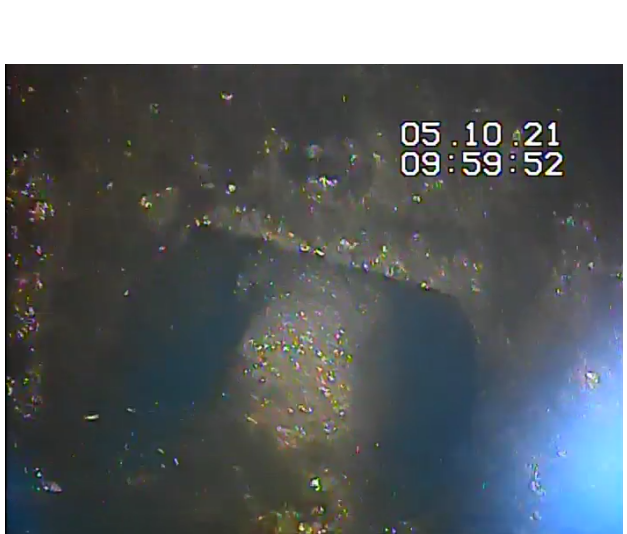
| 11 | Pvc-rør kommer ud af spuns og følger spunsen nedad mod bunden. | |
