## Forureningstransport via utætte boringer

Litteraturopsamling samt undersøgelseserfaringer.  
Delrapport 1

John Bastrup og Hans Vesterby  
GEO

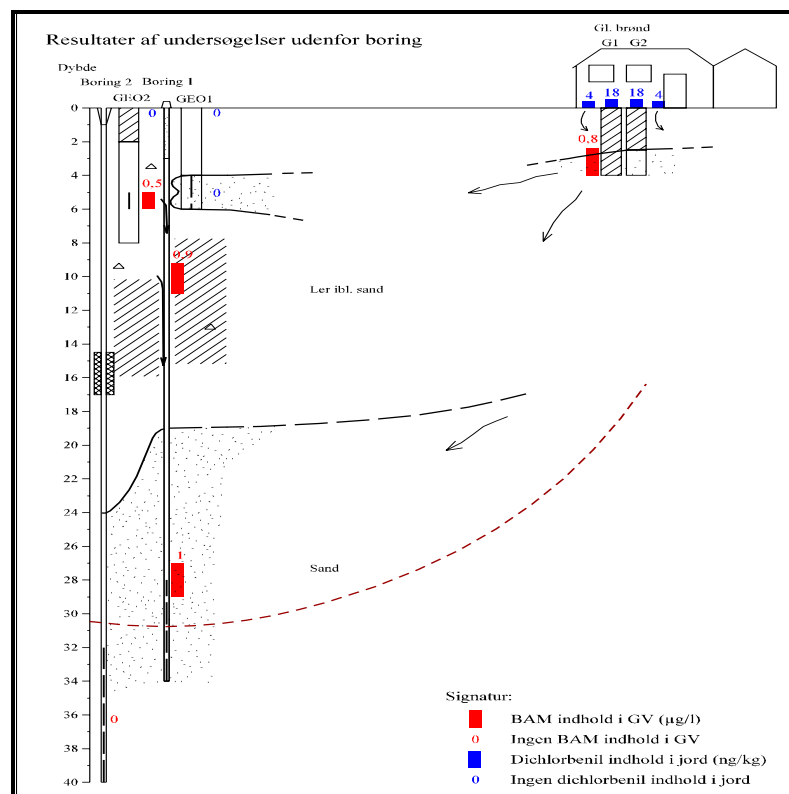
Figur 4.1. Forureningssituation og formodede strømningsveje. Alsted Vandværk

på tilstedeværelsen af flere transportveje fra mindst en kilde. Situationen er skitseret på figur 4.1.

Ud fra undersøgelserne på Alsted Vandværk kan konkluderes følgende:

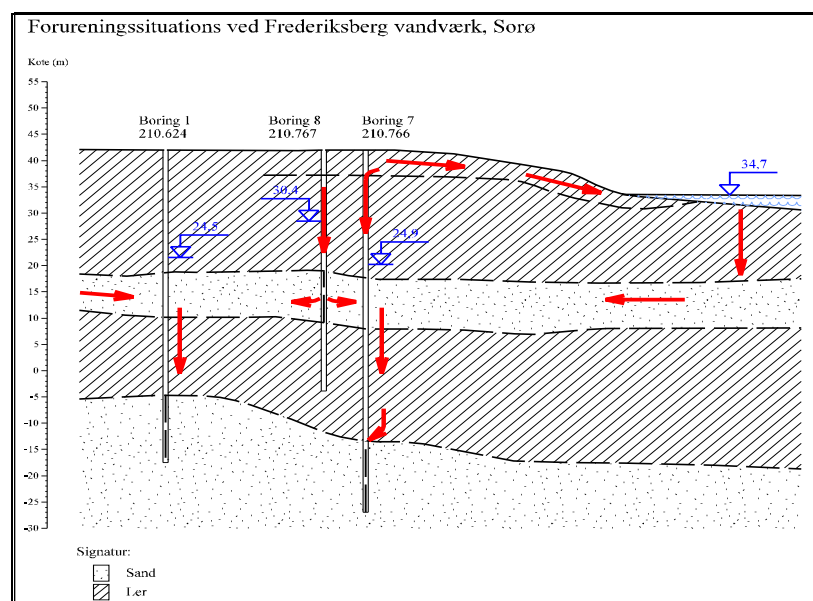
Figur 4.2. Forureningssituation og formodede strømningsveje Ved Feldskov, Frederiksberg Vandværk

Der er foretaget undersøgelser af boringskonstruktioner i 4 boringer på Frederiksberg Vandværk, i Sorø. Primært for at undersøge risikoen for kortslutning af magasinerne som følge af boringsbetinget transport ud fra en hypotese som skitseret på figur 4.2. Der er tidligere konstateret forurening i det mellemste magasin, samtidig med at CFC-dateringer tyder på, at der sker en udveksling med yngre vand, evt. en vekselvirkning fra Sorø sø. Der er i det store hele tale om relativt svage BAM-koncentrationer, som kan underbygge dette.

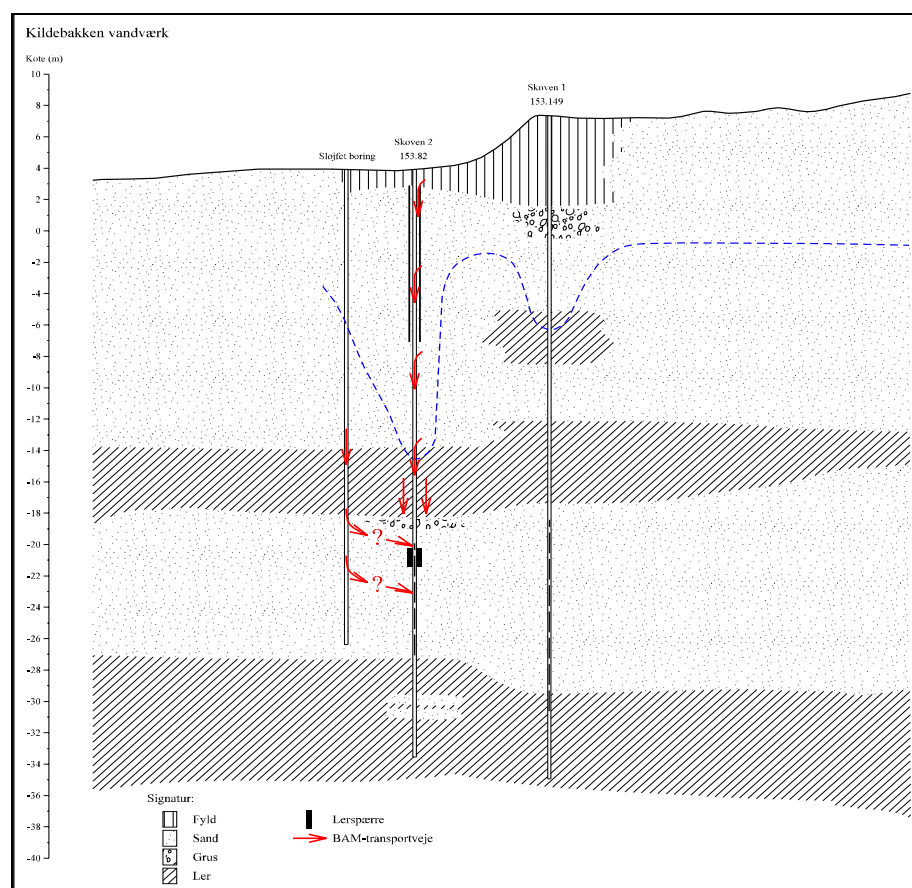
Figur 4.5 Forureningssituation på Kildebakken omkring Skoven1 og Skoven2.

De tidligere aktiviteter er omtalt på bilag 8.3. Der er foretaget undersøgelser af boringskonstruktioner i en boring på Kildebakken Vandværk. Herudover er der foretaget boringsnær kildeopsporing. Forureningssituationen er skitseret på figur 4.5.

Ud fra undersøgelserne på Kildebakken Vandværk kan følgende konkluderes:

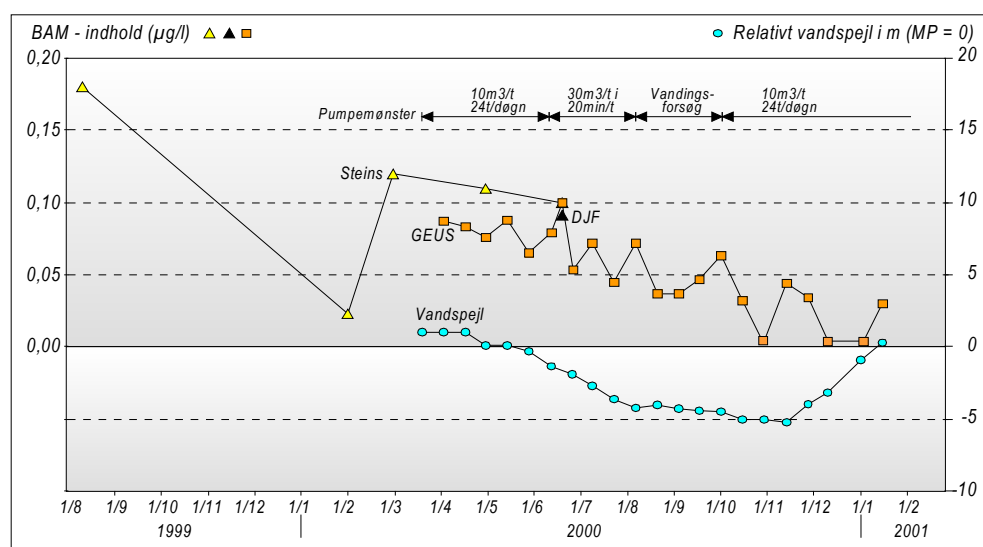
Figur 4.6. Udviklingen i indhold af BAM i boring, DGU nr.244.544, Muredam Kildeplads

Resultaterne fra pumpeforsøget i 244.544 viser ikke den store effekt på indholdet af BAM afhængig af pumpemønstret, dvs. om afværgepumpningen foretages alternerede eller jævnt over døgnet. Selvom de forskellige pumpemønstre ikke har vist forskellig effekt, har afværgepumpningen fra boringen haft effekt. Indholdet af BAM har - med mindre variationer - været jævnt faldende siden projektets start i marts 2000 og varierer nu - primo 2001 - omkring detektionsgrænsen. Det kan ikke på baggrund af undersøgelserne konkluderes om infiltration af vand omkring boringen har effekt på indholdet af BAM i boringen, idet koncentrationsniveauet er så lavt at en eventuel effekt

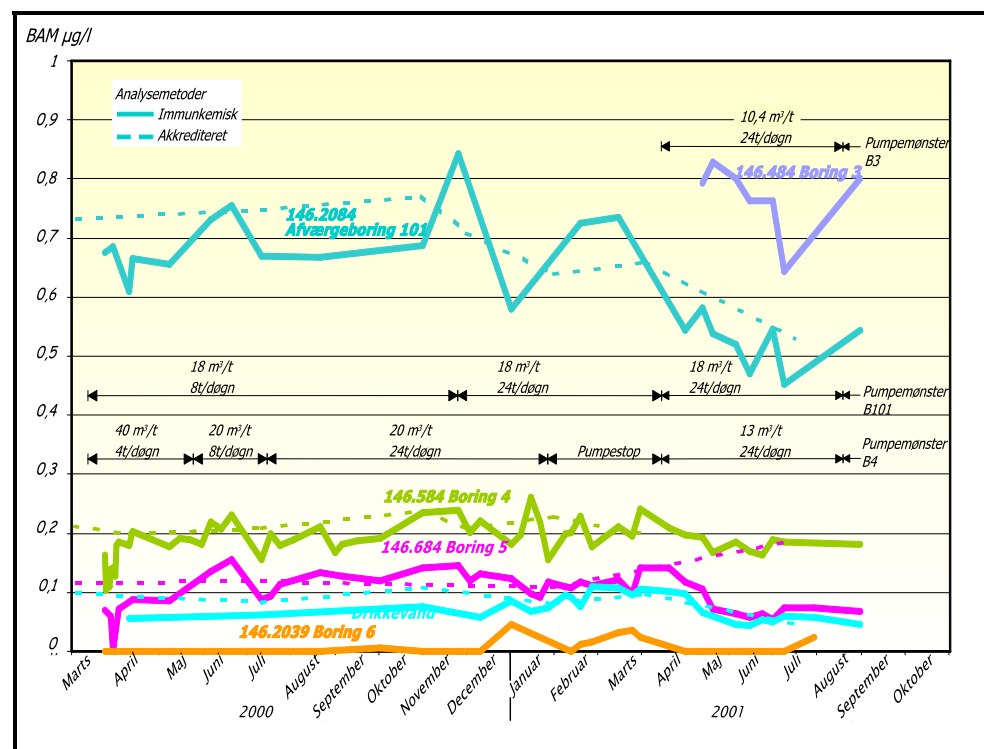
Figur 4.8. Udvikling i indholdet af BAM, Årslev Vandværk

Det fremgår heraf, at ændringer i pumpemønstret i B4 og B101 tilsyneladende ikke har haft nogen markant effekt på BAM-indholdet, hverken i afværgeboringerne eller i de to indvindingsboringer B5 eller B6. Figur 4.8 viser tilsyneladende, at indholdet af BAM i B101 reduceres fra 0,7 µg/l i marts 2001 til omkring 0,5 µg/l i august 2001, men det skyldes formentlig, at der iværksættes afværgepumpning fra B3 i april 2001. BAM-indholdet i B3 er omkring 0,7-0,8 µg/l.

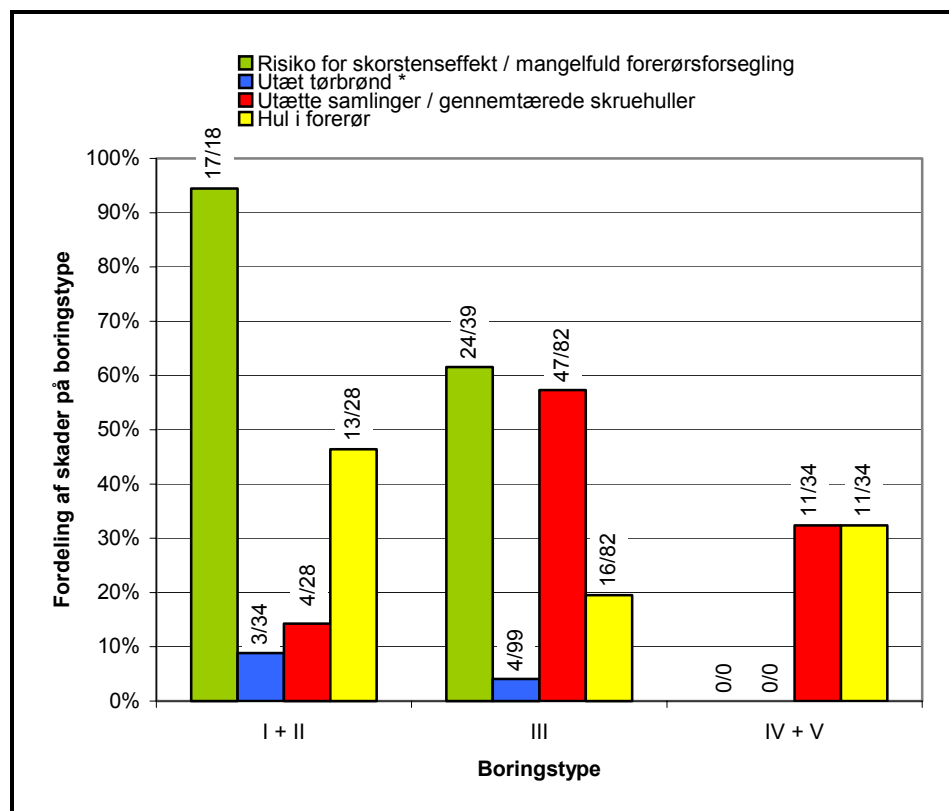
Figur 4.9. Fordeling af skader på boringstyper

Det fremgår, at der er flest utætte samlinger i type III borerne (57 %), mens der er flest huller registreret i stålrorene (42 %). Det samme billede gælder for stål og PVC-rorene. Det er derimod ikke muligt statistisk at differentiere mellem boringstyperne med hensyn til manglende forerørstætning, da boretype I, II, IV og V er født uden forerørstætning. Derimod er det ikke det samme som at sige, at der reelt sker en lækage.

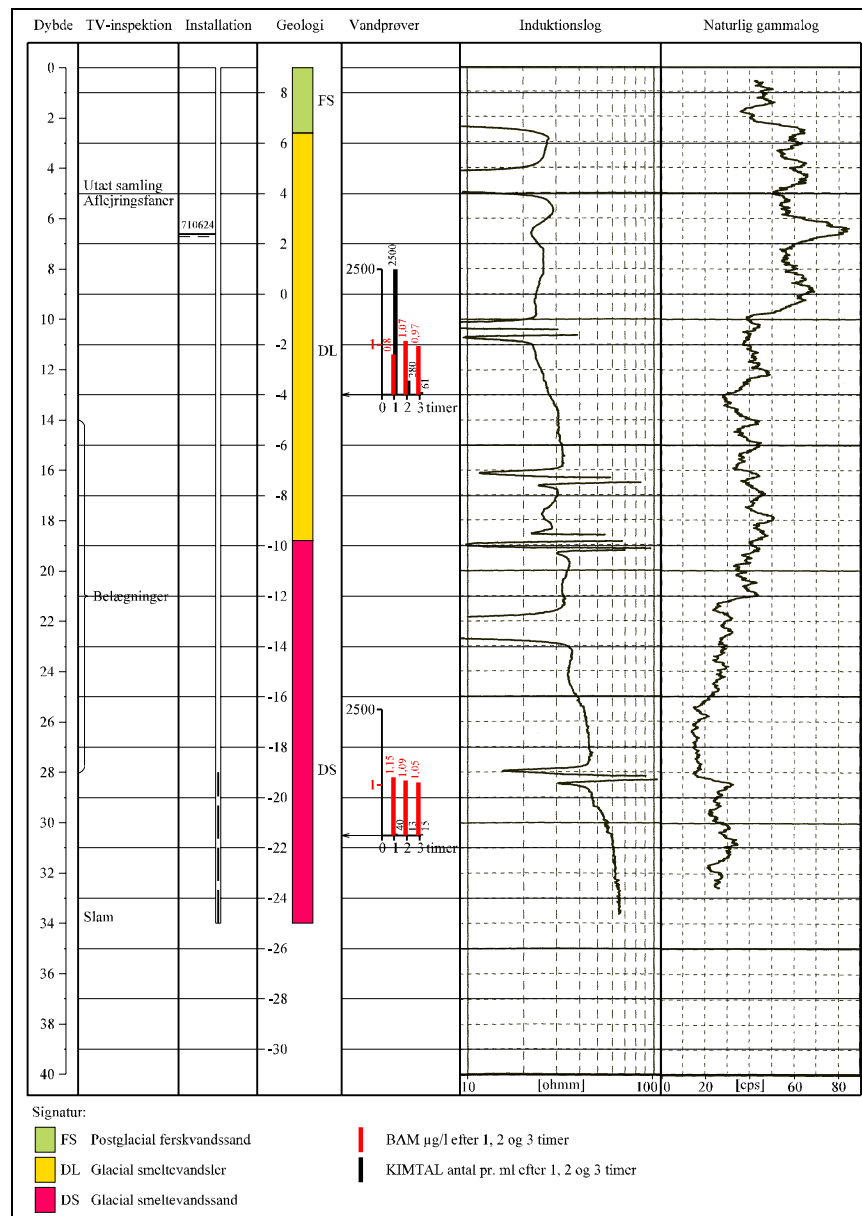
Figur 8.1 Undersøgelser i boring 1

TV-inspektionen viser, at boring 1 er meget okkerbelagt. På 4,9 m registreres en utæt samling med tydelige aflejringsfaner. Borehulslogging (gamma- og induktion) svarer udmærket til den beskrevne geologi i boreprofilerne. Der registreres evt. en forerørsforsegling på ca. 1 m, placeret under utætheden.

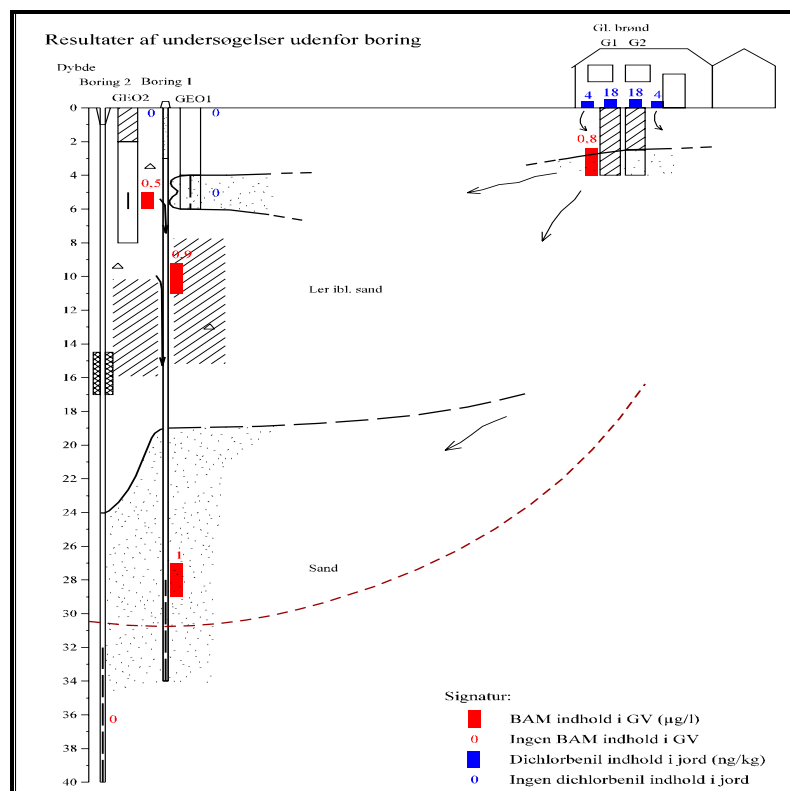
Figur 8.2. Undersøgelser ved Alsted Vandværk

Undersøgelsen af sekundært grundvand på vandværksarealet tæt på indvindingsboringerne viser, at GEO1, ca. 1,5 m fra den forurenede indvindingsboring ikke var forurenet, mens GEO2, ca. 7 m fra boringen havde et indhold på 0,51 µg BAM/l, eller ca. halvdelen af hvad der er registreret i vandindvindingsboringen.

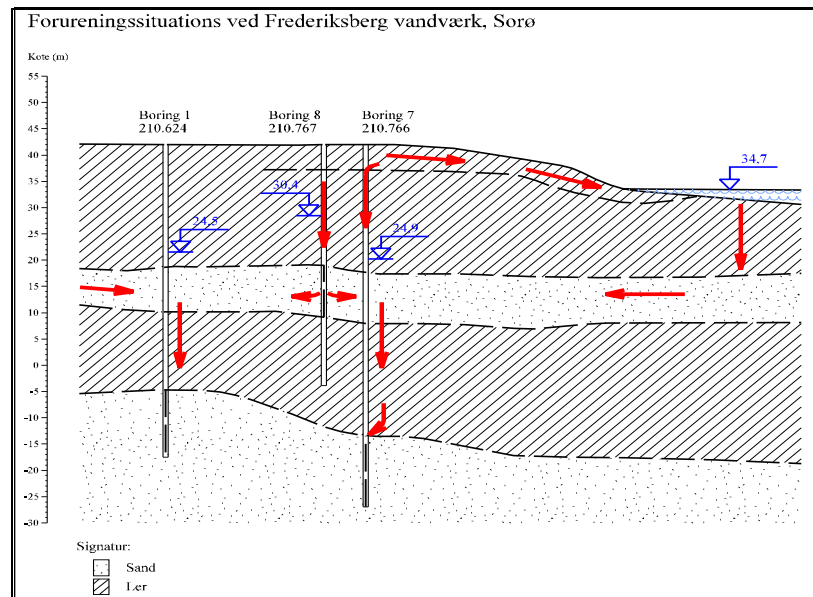
Figur 8.4. Forureningssituation og formodede strømningsveje Ved Feldskov, Frederiksberg Vandværk

- Geoprobe viser ved kildeopsporing kraftigt indhold i en boring.
- Det mellemste sandlag ved vandværket er ikke så sårbart (ca. 20 m lerdække, dog vandtype B/C).
- Nedre magasin er ikke sårbart (tykt lerdække, vandtype C) Undersøgelser viste en generel svagt forurening i alle boringer, som kunne tyde på forurening af formationen eller lækage fra søen til mellemste magasin og videre langs forerør
- Opadrettede gradienter fra mellemste og øverste magasin til søen blev vurderet som, at der ingen lækage kan være fra søen /23/, men indvindings-boringer meget tæt på søen giver gradienter under søbredens trykniveau, hvorfor der godt kan være lækage fra søen /24/ og figur 8.4.

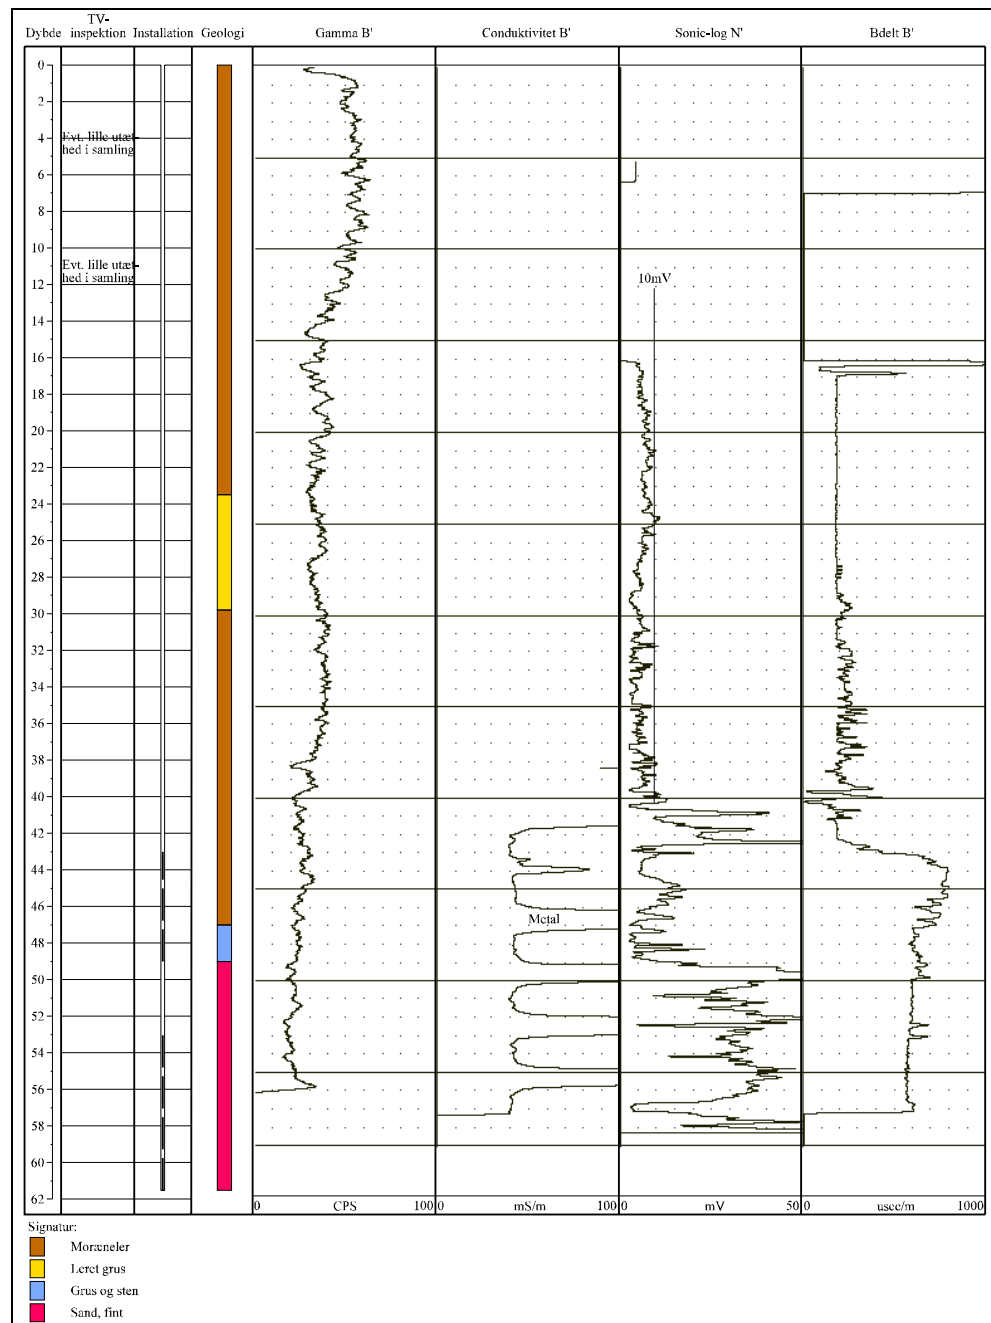
Figur 8.6. Undersøgelser i boring 1

Der registreres ingen entydige tegn på strømning i røret ved heat-puls målinger. Ved gammaloggen registreres ingen forseglinger, men alligevel viser Sonic-loggen en god vedhæftning til forerøret.

Der er ingen klare tegn på lækage fra ovenliggende lag eller fra søen.

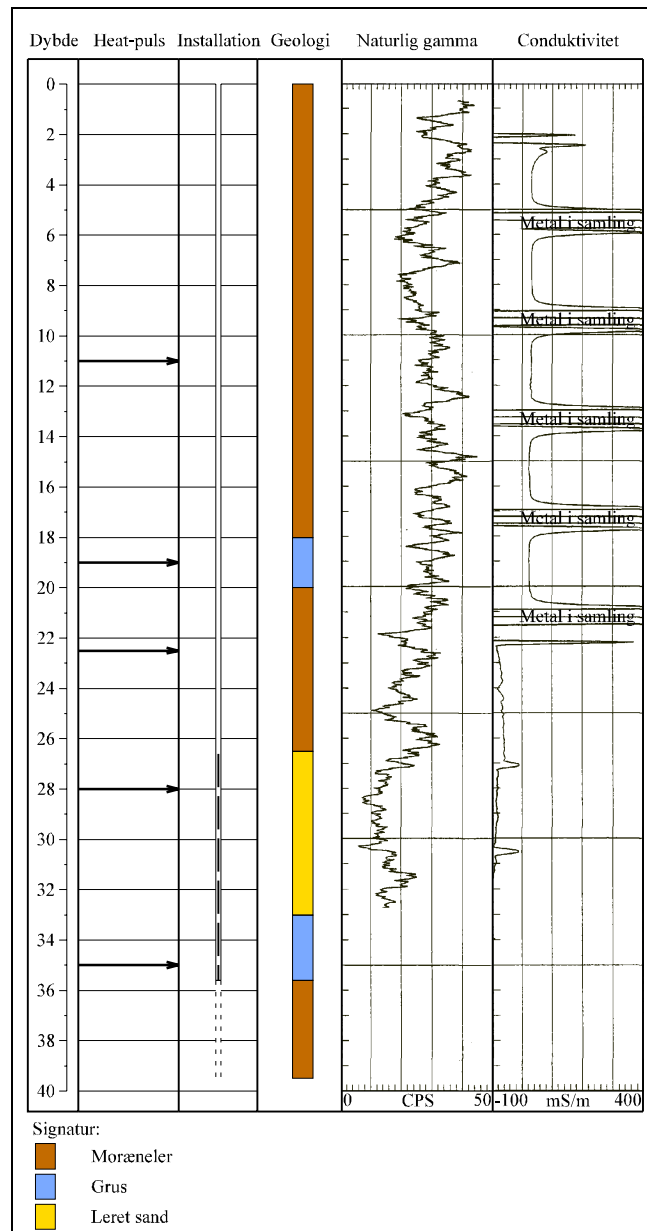
Figur 8.7. Undersøgelser i boring 2

Under TV-inspektion var der fin sigt. Eternitrøret ser umiddelbart fin ud, også under GVS. Tjæresamlingerne ser tætte ud. Stop på 20,8 m pga. overgang til mindre dimension. Der registreres uden pumpning ingen betydende strømning i filteret eller i forerørret ved heat-puls målinger. Der ses ved logging tydelig påvirkning af forerørssamlinger, samt filterrør men ingen tydelige afpropninger.

Boringen optræder i det store hele OK.

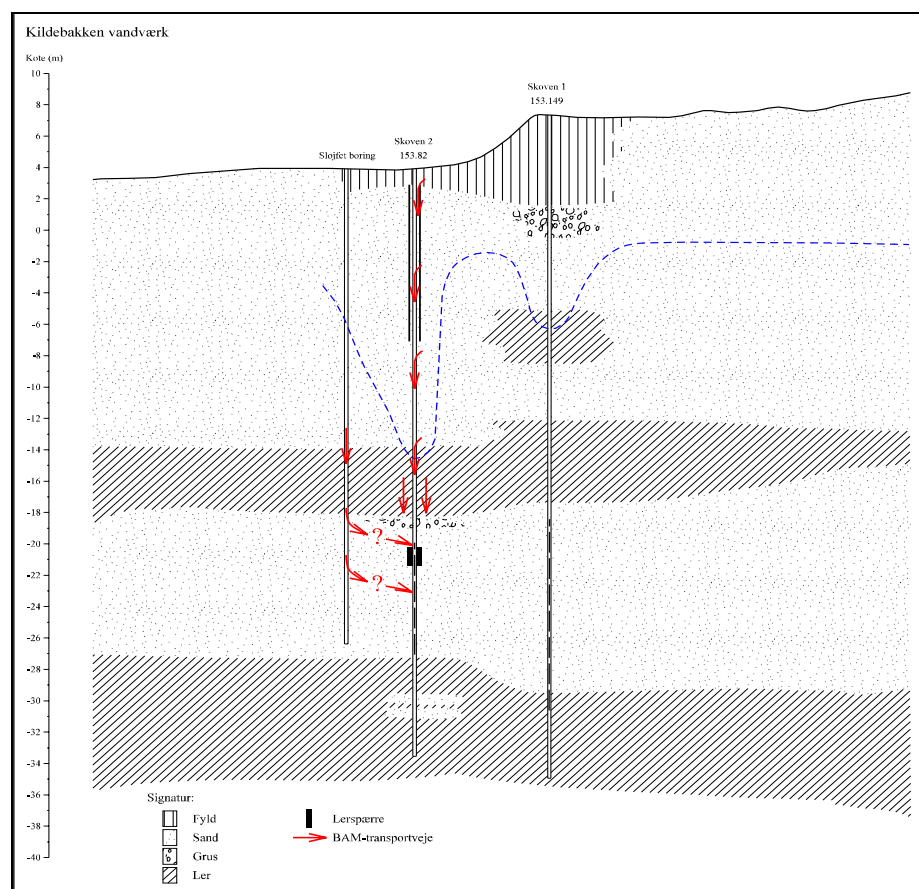
Figur 8.8 Forureningssituation på Kildebakken omkring Skoven1 og Skoven2.

Der registreres ingen forurening i Skoven 1. I en vandprøve i sø og å ses et svagt indhold på 0,09 µg BAM/l.

Ved TV-inspektionen i Skoven 2 registreres tydelige utætte samlinger og skruehuller. Forureningssituationen er skitseret på figur 8.8.

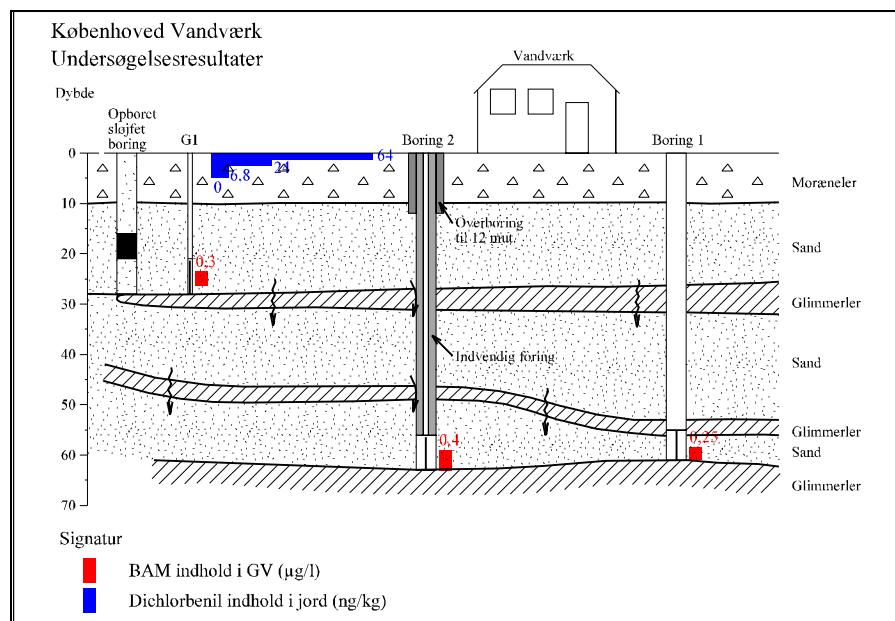
Figur 8.10 Forureningssituation og strømningsveje ved Københoved Vandværk

Ud fra undersøgelserne på Københoved Vandværk kan følgende konkluderes:

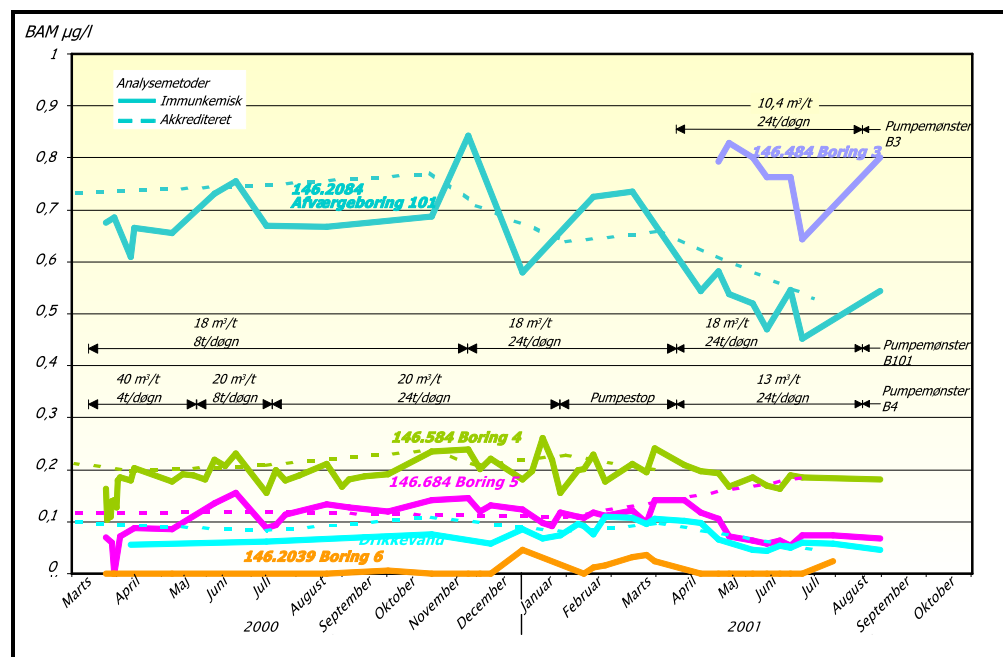
Figur 8.13. Udvikling i indholdet af BAM, Årslev Vandværk

Det fremgår heraf, at ændringer i pumpemønsteret i B4 og B101 tilsyneladende ikke har haft nogen markant effekt på BAM-indholdet, hverken i afværgeboringerne eller i de to indvindingsboringer B5 eller B6. Figur 3 viser tilsyneladende, at indholdet af BAM i B101 reduceres fra 0,7 µg/l i marts 2001 til omkring 0,5 µg/l i august 2001, men det skyldes formentlig, at der iværksættes afværgepumpning fra B3 i april 2001. BAM-indholdet i B3 er omkring 0,7-0,8 µg/l.

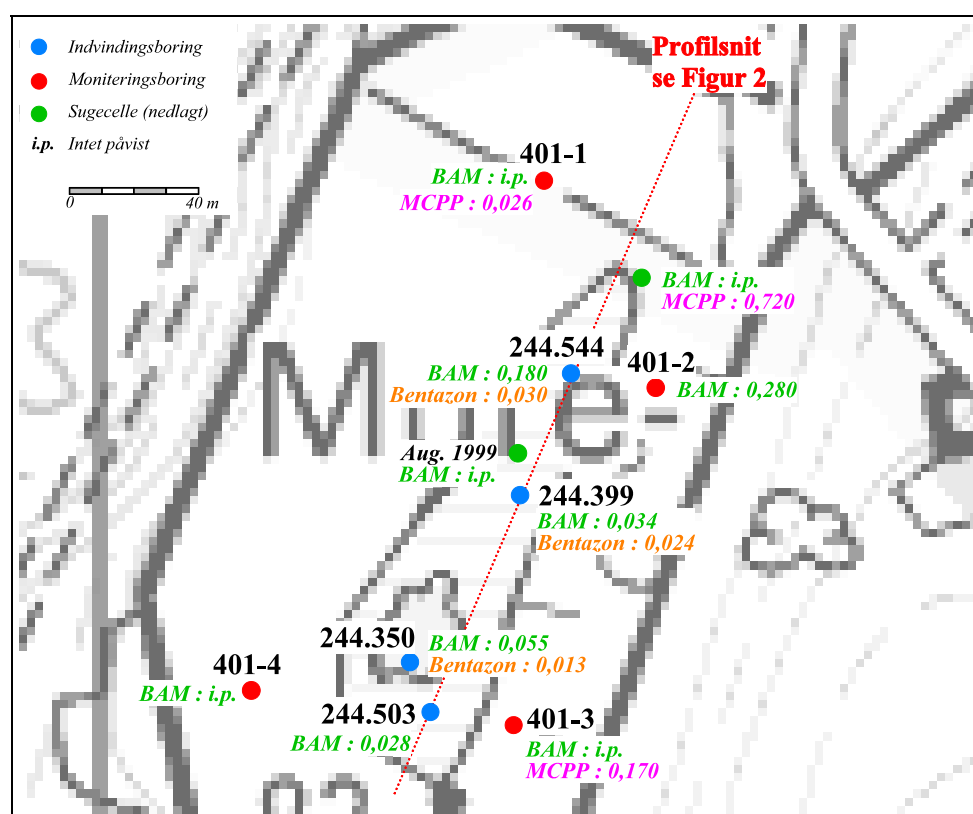
Figur 8.14. Placering af boringer og sugeceller samt fund af pesticider, efterår 1999

Ud over BAM blev der påvist bentazon i vandet fra tre af indvindingsboringerne samt mechlorprop - MCP - i vandet fra en sugecelle og to monitoringsboringer. Det højeste BAM-indhold på 0,280 µg/l blev påvist i vandet fra monite-ringsboring 401-2. Sugecellerne er siden blevet sløjfet, mens monitoringsboringerne er blevet anvendt som pejleboringer; jf. figur 8.14.

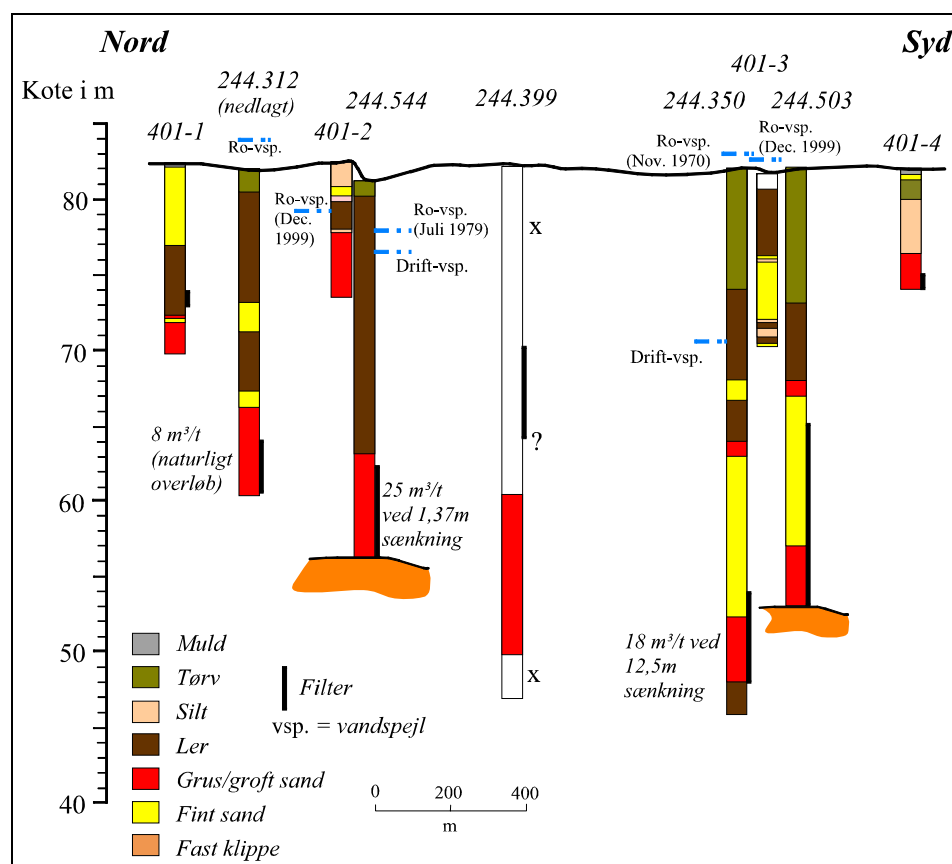
Figur 8.15. Geologisk snit gennem Muredam Kildeplads

Vandindvindingen sker fra et lag af sand og grus i den nedre del af de kvartære aflejringer, jf. figur 8.15, som viser boreprofilerne fra indvindings- og monitoringsboringer. Filtersætningsinterval, kapacitet samt ro- og driftsvandspejl ved boringernes etablering fremgår ligeledes af profilsnittet. Mod nord og syd er den faste klippe truffet 25 - 30 m u. t., mens de kvartære aflejringer er mere end 35 meter tykke i den centrale del af området; jf. boring 244.399 og 244.350. Det vandførende sandlag er overlejret af lerede aflejringer samt af tørvejord. Tørvejorden øges i tykkelse mod syd, hvor den når op på en mægtighed af ni meter.

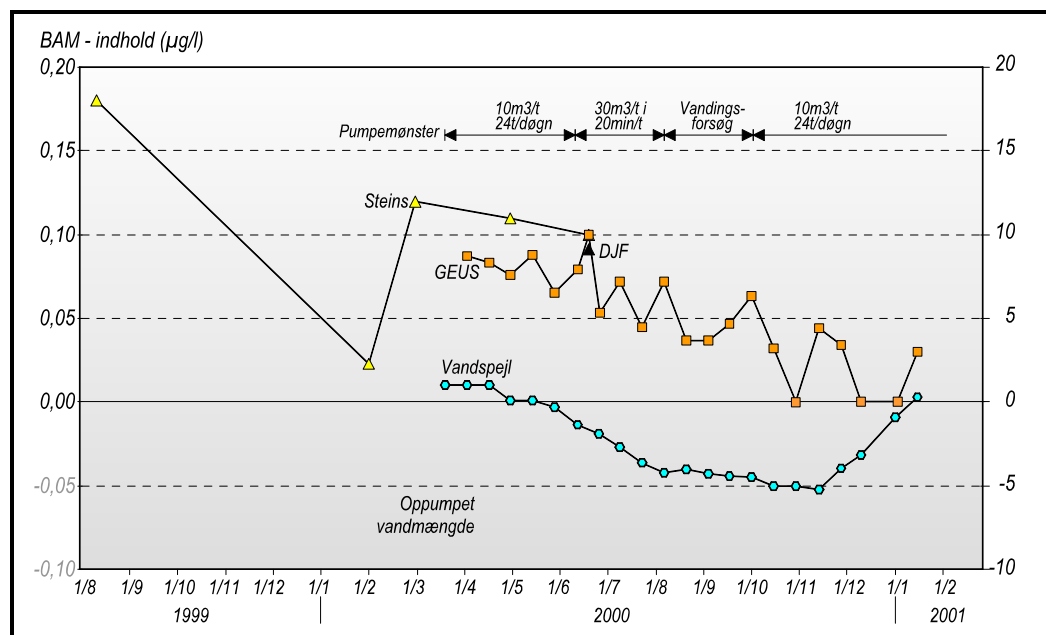
Figur 8.16. Udviklingen i indhold af BAM i boring, DGU nr. 244.544, Muredam Kildeplads

Indholdet af BAM fortsætter sin faldende tendens i forbindelse med den konstante droslede oppumpning - som svarer til 1. scenarium - og kunne ikke påvises over detektionsgrænsen i perioden fra november til januar. Vandspejlet har været stigende siden midten af november 2000 og stod primo 2001 over terræn.

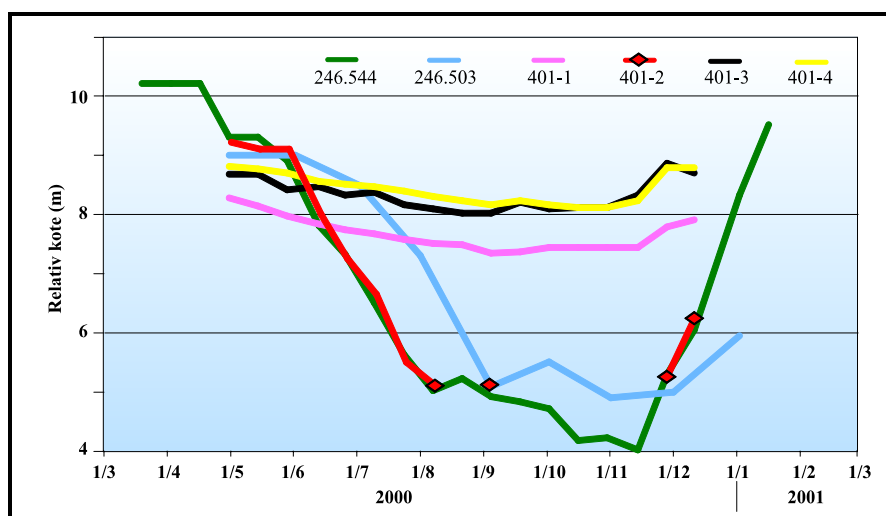
Figur 8.17. Vandspejlsvariationer i boringer, Muredam Kildeplads

Vandspejlsvariationerne i de tre resterende monitoringsboringer - 401-1, 401-3 og 401-4 - udviser en tilsvarende årstidsvariation, men variationen er væsentlig mindre end i de førstnævnte boringer. Vandspejlet står generelt en halv meter lavere i 401-1 end i de to andre monitoringsboringer. Boringen er - uvist af hvilken grund - filtersat i moræneleren, hvilket må forventes at dæmpe effekten af et trykfald i det underliggende sandlag.
