Miljøprojekt Nr. 747 2003  
Teknologiudviklingsprogrammet for  
jord- og grundvandsforurening.

## Reaktiv Jern-Væg til rensning af grundvand for TCE og Chromat, Kolding Hårdkrom A/S

Peter A. Petersen, Steen Sørensen og Jesper Pedersen  
Carl Bro A/S

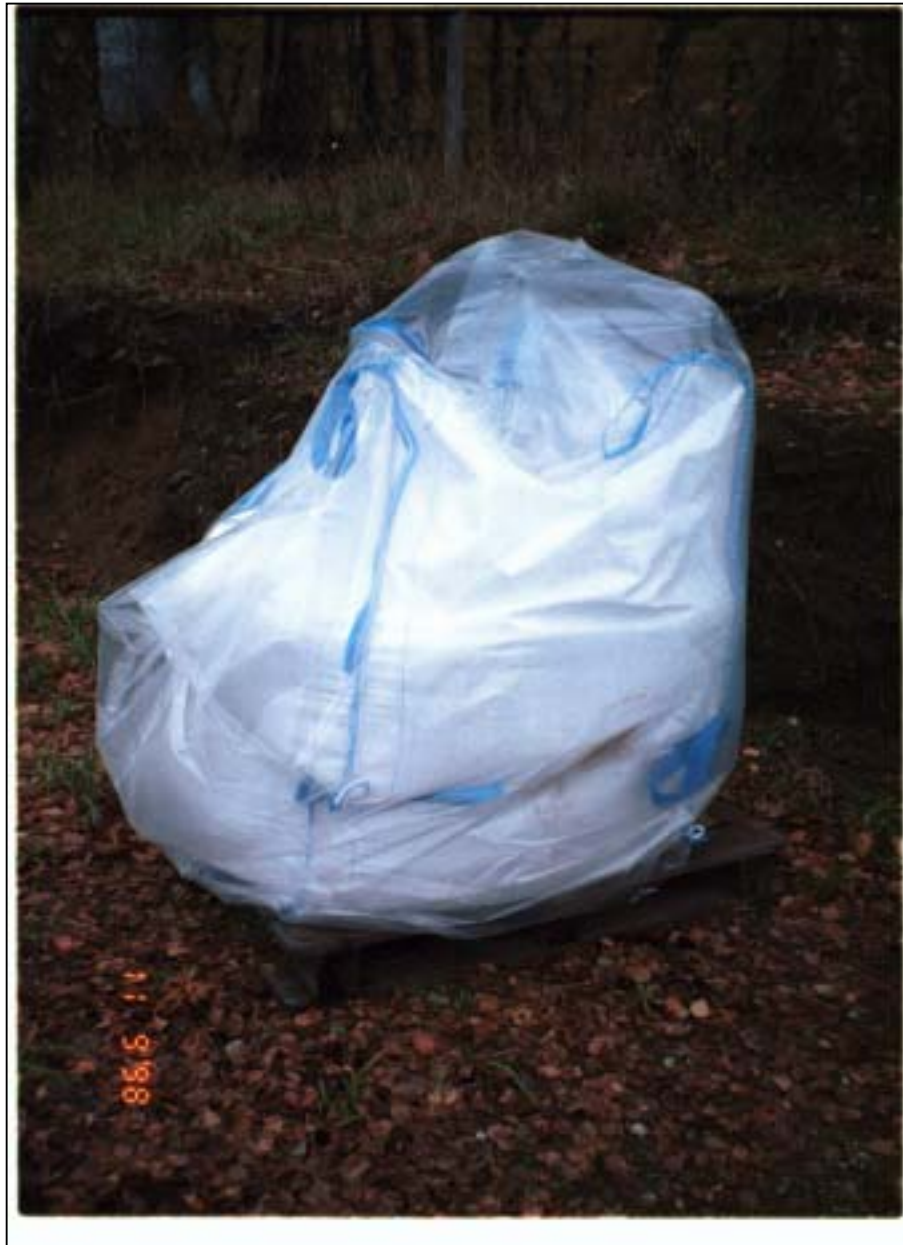
Figur 7: Jernspåneleverance i vandtæt plastik

Jernspånerne blev leveret i plastsække som vist på figur 7.

Der blev observeret en betydelig farveforskel på indholdet af de enkelte sække selv inden for samme leverance (figur 10). En del af jernspånerne havde en metalblå farve, mens størstedelen af spånerne i større eller mindre omfang havde et rødt skær. Indholdet af enkelte sække var tydeligt rustrødt.

En vurdering foretaget på baggrund af visuelle, stereomikroskopiske analyser indikerer tilstedeværelse af korrosion / rustdannelse på jernspånerne.

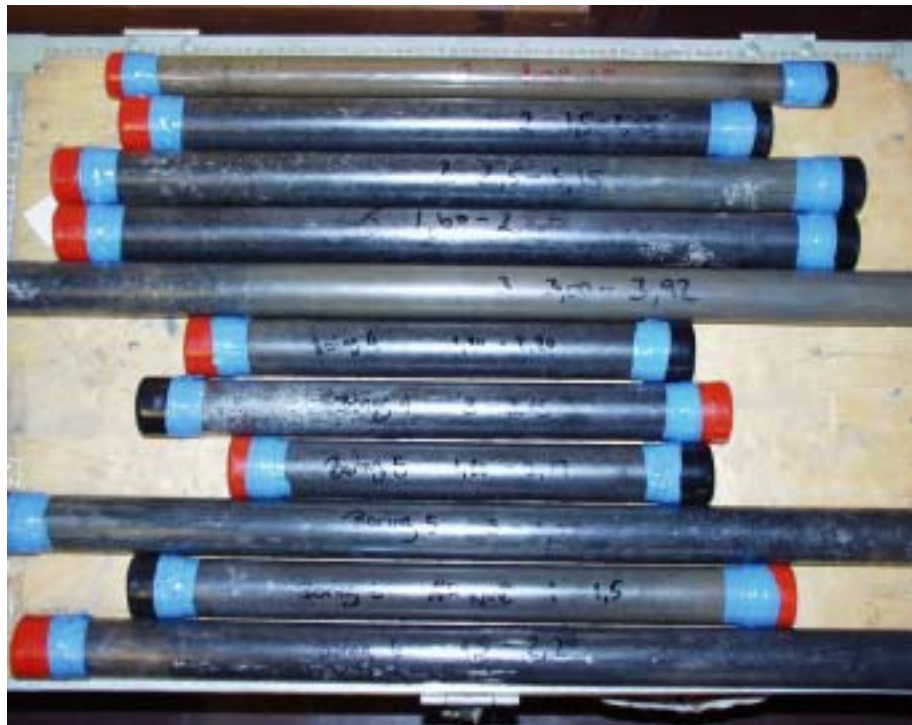
Figur 12: Der blev udtaget 11 boreprøver fra forskellige positioner i den reaktive væg

Som det fremgår, er der kun i 3 af de 11 undersøgte prøver konstateret tegn på forekomst af korrosion (rust) på jernspånerne. Af disse 3 prøver er det kun i en enkelt (boring GP1, dybde 0,8 - ca. 1,3 m u. t.) der er observeret tegn på generel forekomst af rust. I de 2 øvrige (boring GP2, dybde 1,5 - 2,05 m u. t. og 2,50 - 3,15 m u. t.) er der udelukkende tale om enkelte, små korrosionsangreb i gruberne på spånernes overflade.

Den undersøgte prøve fra boring GP1 repræsenterer jernspåner fra et dybde-interval, der med de nuværende grundvandsforhold ligger over grundvandsspejlet i længere perioder. Denne tørlægning medfører en risiko for, at jernspånerne ruster pga. ilttilførsel. Den observerede korrosion var derfor forventet.

Borekernen fra den øverste del af boring GP2 repræsenterer dermed spåner, der i sommeren 2000 har ligget over GVS - og det er faktisk bemærkelsesværdigt, at rustdannelsen ikke er mere markant.

De observerede forekomster af rust på jernspånerne synes på nuværende tidspunkt ikke at have et sådant omfang, at væggenes permeabilitetsforhold er påvirket. Hvis der i længere perioder forekommer lavt GVS, kan væggenes permeabilitet blive ændret i en sådan grad, at renseeffektiviteten reduceres pga. lavere opholdstid og / eller dårligere kontakt mellem grundvand og jern.

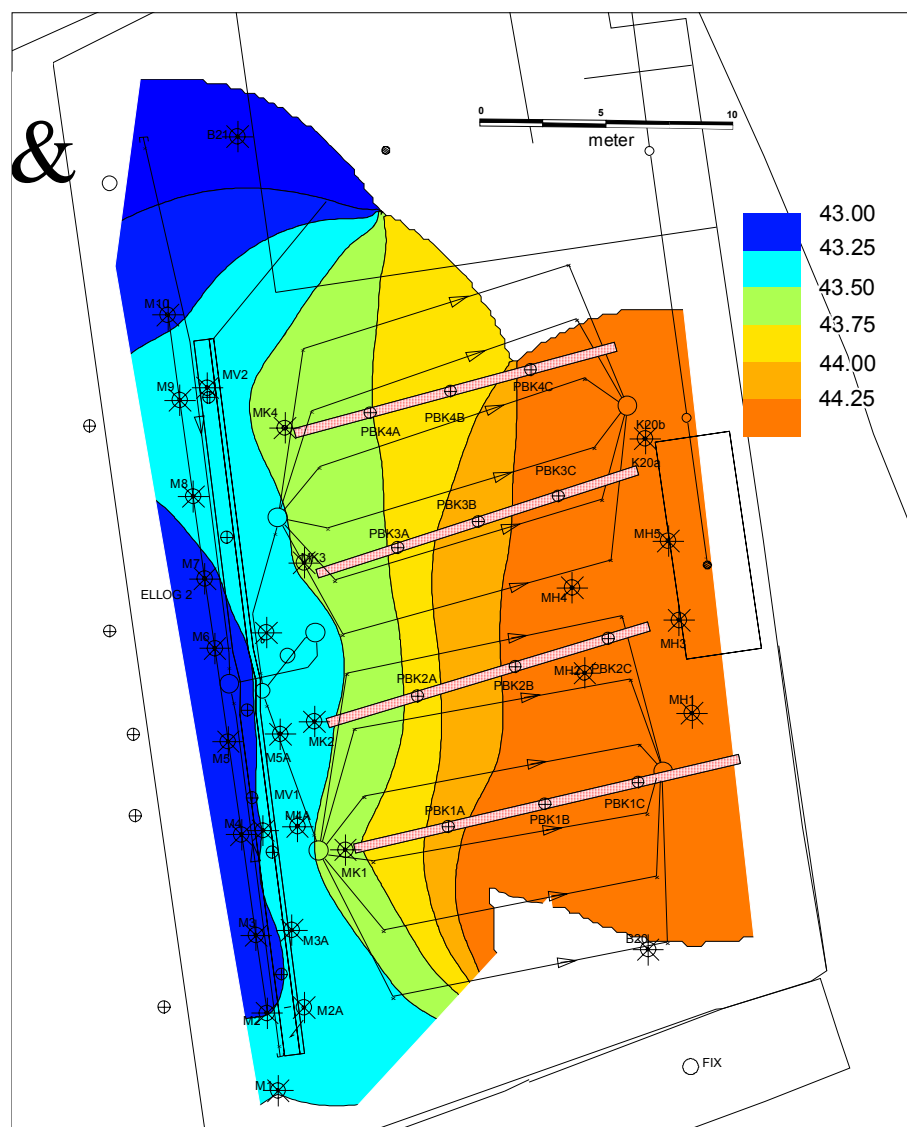
Kortet fra december måned 1998 viser tydeligt, at afstrømningen kan ske forbi væggen både syd og nord om. På kortet i fig. 17 fra maj måned 1999 (der viser situationen efter opstart af oppumpning) ses det imidlertid, at den hydrauliske kontrol virker, og at langt hovedparten af afstrømningen sker gennem væggen.

Det fremgår af figuren, at det er lykkedes at fastholde gradienten ind mod væggen, og at det er lykkedes at ændre strømningsbilledet markant. Selvom potentialebilledet antyder, at der i den nordlige del kan ske strømning nord om væggen, er der i dette område nedgravet en betonitvæg, som forhindrer dette.

Figur 17: Potentialebillede fra maj 1999

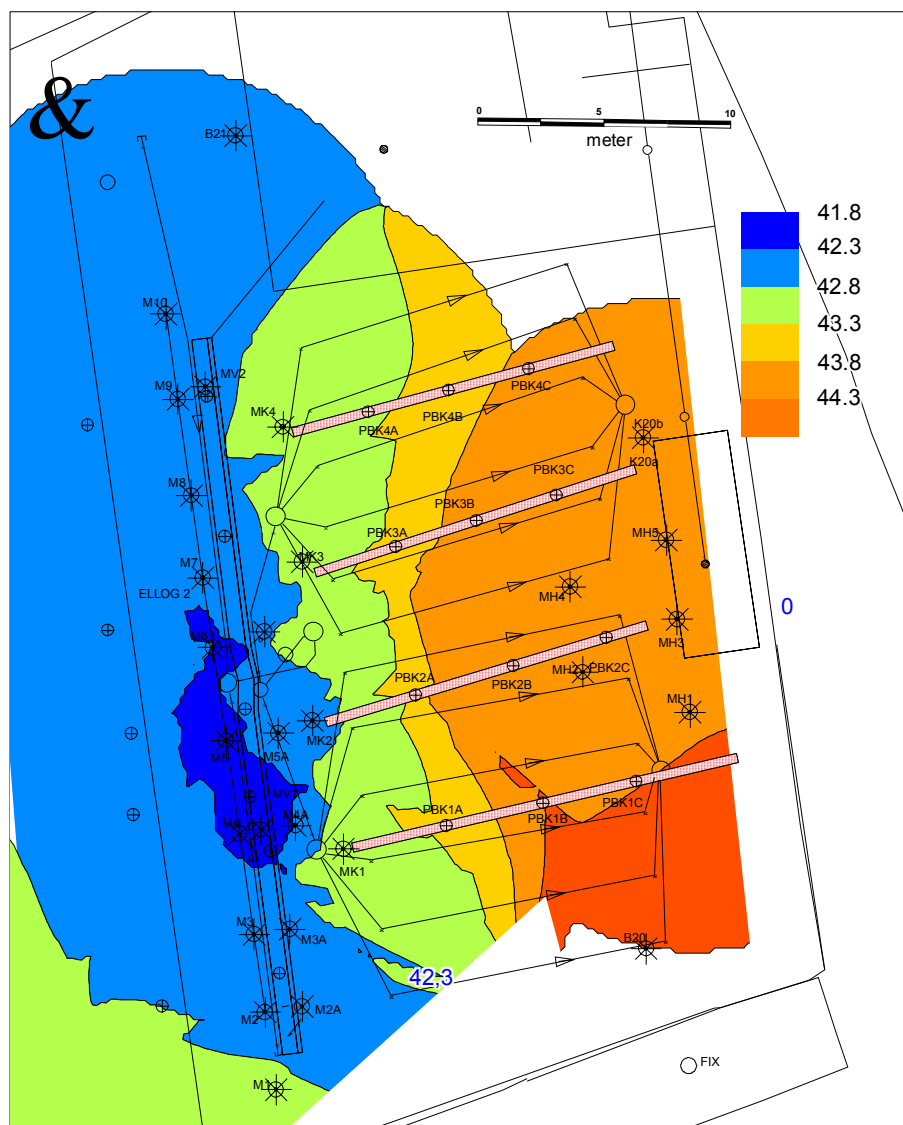
Ved optegning af figur 18 er pejledata fra de nye boringer i og omkring væggen medtaget. Hvis der tages højde for støj i randen af billedet, ses det, at afstrømningsbilledet er meget lig med forholdene før iværksættelse af oppumpningen. Der er dog en meget stor gradient hen over væggen, hvilket kan skyldes, at retablering af vandspejlet i væggen går meget langsomt.

Potentialebilledet omkring væggen antyder, at der i den sydlige del godt kan ske en vandbevægelse langs væggen på dele af denne. Dette forhold kan dog ikke kvantificeres nærmere på dette grundlag.

Figur 18: Potentialebillede maj 2001
