Miljøprojekt Nr. 877 2004  
Teknologiudviklingsprogrammet for  
jord- og grundvandsforurening.

## Dampoprensning af klorerede opløsningsmidler på tidligere industrigrund i Hedehusene

Thomas H. Larsen, Rune Schlag, Kresten L. Andersen  
og Marianne Madsen  
Hedeselskabet

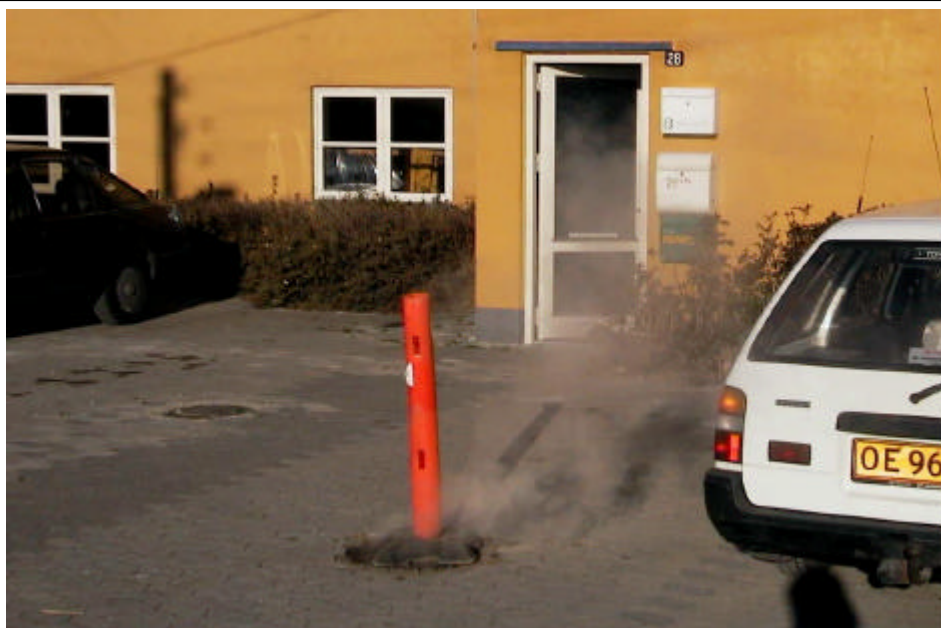
Eftersom de fleste ”børnesygdomme” var udluget efter erfaringerne fra område III, blev der i område I+II kun anvendt en periode på ca. 10 uger til gennemopvarmningen og den cykliske injektion skulle begynde. På dette tidspunkt løb vi imidlertid ind i et alvorligt problem, der sluttede oprensningen brat. En 1.600 mm regnvandsledning der går gennem område I, indeholdt på grund af stuvningsproblemer forårsaget af en defekt pumpe i en pumpestation, meget store kolde vandmængder genereret ved sneafsmeltning. Da der samtidigt var et brud på ledningen, blev der ledt meget store vandmængder gennem området, der herved blev afkølet. Omkostningerne til dels at tørlægge og des genopvarme område I blev vurderet i forhold til den forventede restmængde af PCE. Konklusionen var, at der ikke var proportionalitet mellem omkostninger og effekt. Derfor blev det besluttet at stoppe opvarmningen. Område II var på dette tidspunkt fuldstændig gennemvarmt, så det blev besluttet kun at fortsætte med vakuumventilationen i dette område. Denne pågik i ca. én uge, hvorefter det blev vurderet, at der ikke var mulighed for at fjerne væsentligt mere masse.

Figur 3.2 Dampgennembrud fra utæt boring (uden vakuum). Brønddækslet fra dampinjektionsboringen ses i baggrunden til venstre.

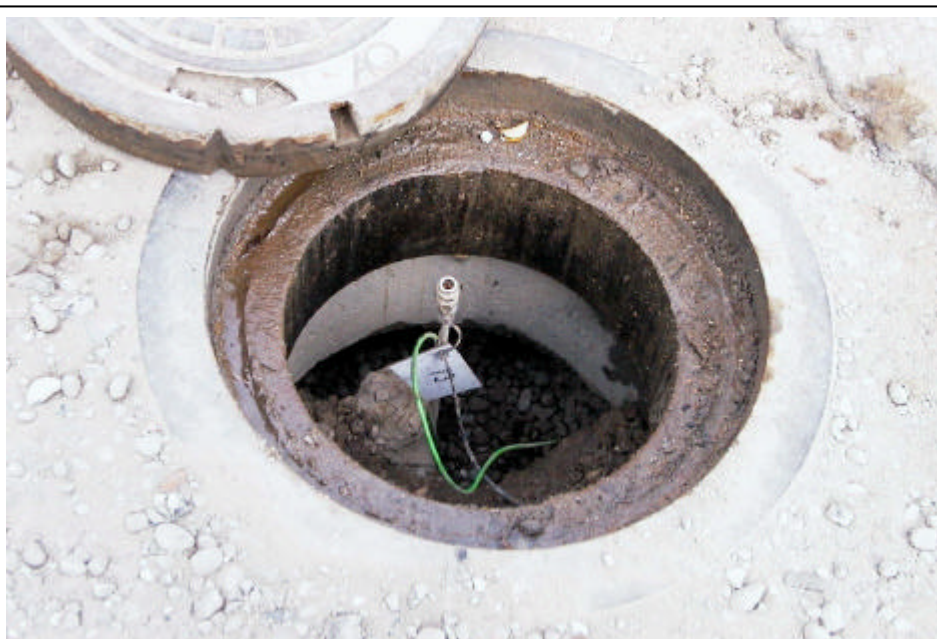
Der blev efterfølgende udført en Geoprobe undersøgelse ned langs stålroret i 8 udvalgte boringer. Undersøgelsen blev udført både på boringer der havde været i drift i område III og boringer der endnu ikke havde været i drift i område I. Konklusionen i undersøgelsen var, at der i flere boringer først i en dybde af 3- 4 m under terræn kunne genfindes bentonit og at der var huller i bentonitafpropningen. Dette var uafhængigt af om boringerne havde været i drift, dvs. enten ikke havde været brugt, havde været anvendt til vakuumdrift eller påtrykt damp.

Figur 3.3 Vakuum/injektionsboring hvor der skulle have ligget leca-sten op til toppen af nøreluftrøret

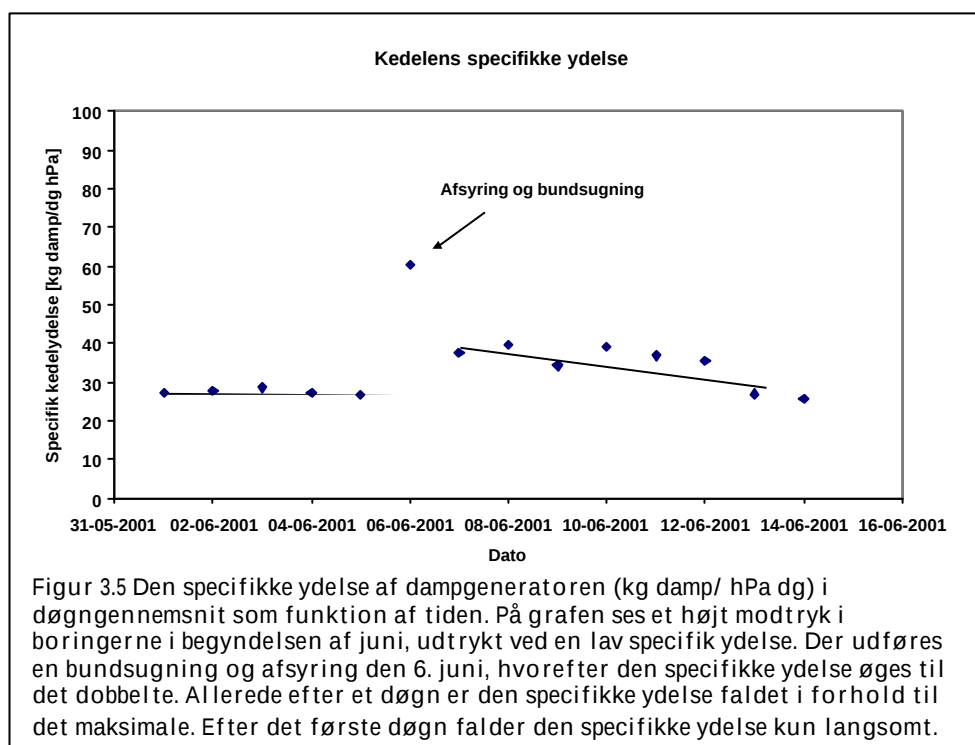
Under 2. driftsperiode i område III kunne det konstateres, at ydelsen faldt og modtrykket steg drastisk på både vakuumboringer og injektionsboringer over få uger. Problemet var som regel størst i boringer der gik fra en dampinjektionsfase over i en vakuumventilationsfase. Afsyringer og bundsugninger af boringer hjalp i et par uger, hvorefter modtrykket steg og ydelsen faldt og det var tid til en ny afsyring/bundsugning.

På figur 3.5 ses den specifikke ydelse fra kedelen (injicerede dampmængde i forhold til overtrykket ved manifolden) før og efter en kombineret afsyring og bundsugning. Det observeres, at den specifikke ydelse i forbindelse med bundsugningen stort set bliver fordoblet, men allerede inden for det første døgn reduceres kraftigt. Efter et døgn var virkningen af afsyring/bundsugning

en forøgelse af den specifikke ydelse med ca. 40 %. Udtrykt på en anden måde betyder det, at der kunne injiceres 40 % mere energi ud i jorden ved det samme injektionstryk efter afsyringen.

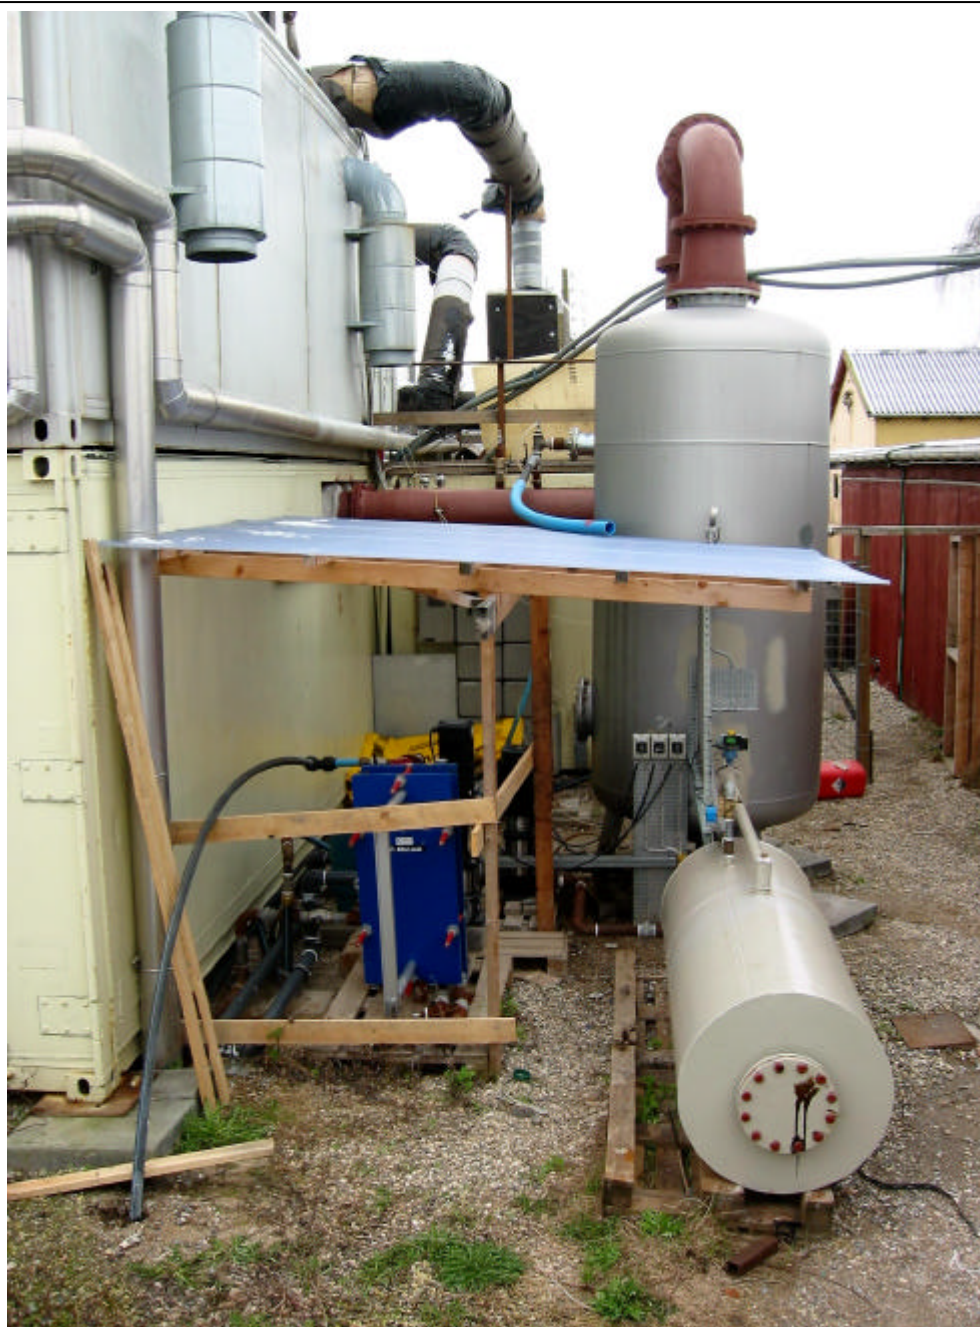
Figur 3.8 Cyklonen står til højre med indløb i toppen, vandudskilleren ligger til højre og under halvtaget ses en ekstra vandkøler.

Konklusionen var, at en ombygning af anlægget med en vand og partikeludskiller var nødvendig. Ligeledes skulle der anvendes blødgjort vand til spædevand til væskeringspumperne. Inden anden driftsperiode i område III blev der derfor monteret en cyklon mellem manifolden og vakuumpumperne, således at de fleste partikler og vand kunne udskilles her. Til køling af luften blev der indblæst koldt vand foran cyklonen. Vandet fra cyklonen blev tappet ud via en vandudskiller og ledt til vandbehandlingsanlægget. Vakuumpumperne blev forsynet med et anlæg der sørgede for tilledning af recirkuleret blødgjort vand foran pumperne. I figur 3.8 ses cyklon, vandudskiller og ekstra vandkøler. Bemærk at der i venstre side står to normale skibscontainere ovenpå hinanden for reference af størrelsen på cyklonen.

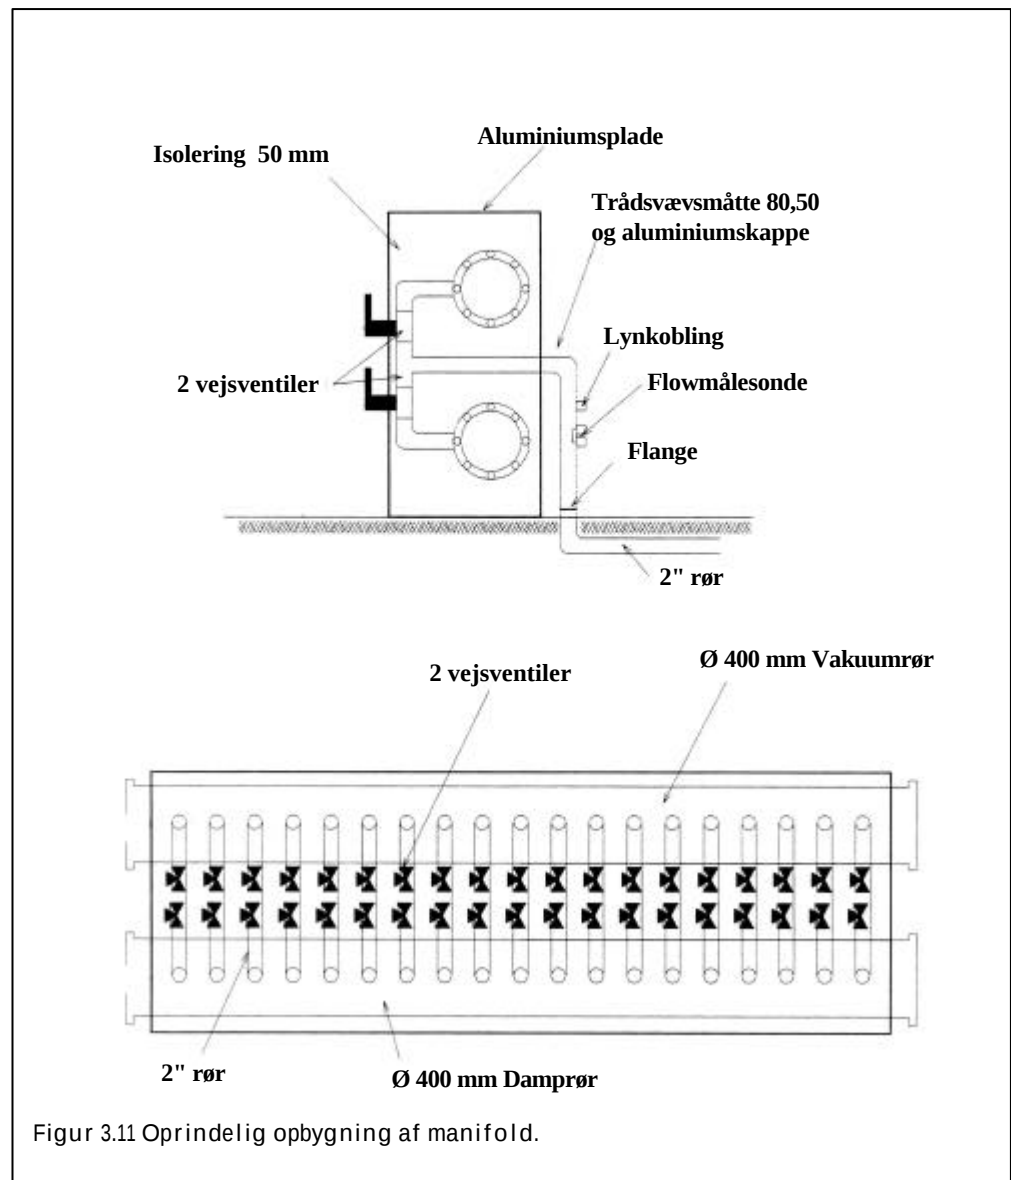
Utæthederne over ventilerne i manifolden mellem damp- og vakuumsrøret blev aldrig lukket og det kunne konstateres, at de valgte ventiler kun var egnede til at stå enten fuldt åbne eller lukkede.

Figur 3.11 Oprindelig opbygning af manifold.

I ombygningsfasen mellem første og anden oprensning i område III blev der byttet om på vakuums- og dampdamprøret så vakuumsrøret lå nederst. Dette forhindrede snavssamlerfunktionen i resten af oprensningsperioden. Herudover blev der boret huller, halvt ind på tværs i ventilerne kugle for trykkudligning af selve ventilen, hvilket lettede reguleringen.

Gennem hele oprensningen har det været nødvendigt at rense og udskifte dele af ventiler i manifolden løbende. Der blev således indkøbt et lille lager af de vigtigste reservedele for hurtig udskiftning.
