# Erfaringsopsamling – Passiv ventilation under huse

Henrik Husum Nielsen, Nanna Muchitsch  
og Anders G. Christensen

NIRAS A/S

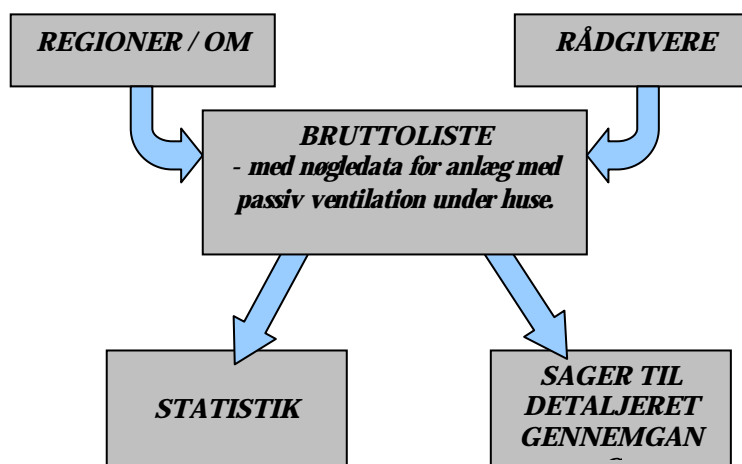
Proceduren ved indsamling og behandling af de kvantitative data er vist i figur 2.1.

Figur 2.1: Indsamling af data til bruttoliste.

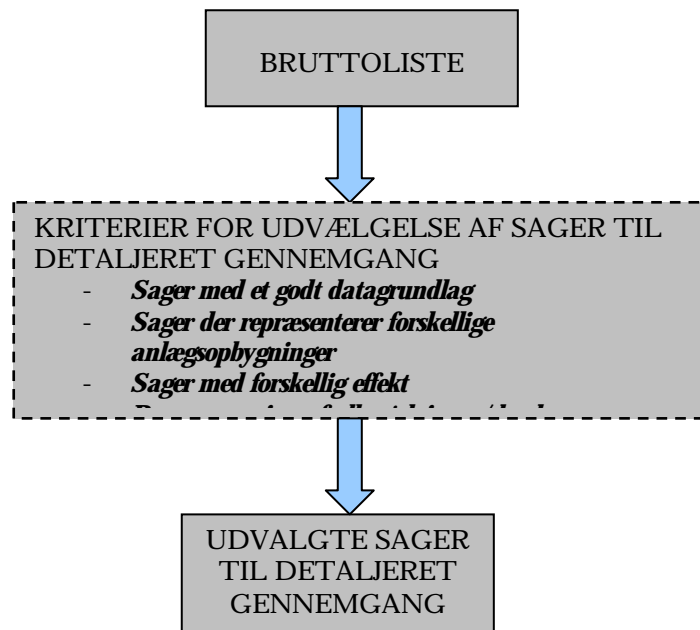
Ved udvælgelsen af de 38 anlæg er der lagt vægt på, at det er veldokumenterede anlæg. Derudover er der lagt vægt på, at de repræsenterer forskellighederne i anlægstype således, at både nybyggeri og eksisterende byggeri samt ventilation af ny og eksisterende gulvkonstruktion er repræsenteret. Derudover er der lagt vægt på at belyse variationen i effekt af de etablerede anlæg. Derfor er der udvalgt sager, hvor den passive ventilation har virket ud fra oplysningerne i bruttolisterne, men også sager, hvor det ikke har virket, for derved at få belyst begge typer. For yderligere at belyse variationen i de etablerede anlæg er sagerne endeligt udvalgt, så sager fra alle rådgivere og bygherrer er repræsenteret. Processen for udvælgelse af sager til detaljeret gennemgang er vist i figur 2.2.

Figur 2.2: Proces for udvælgelse af sager til detaljeret gennemgang.

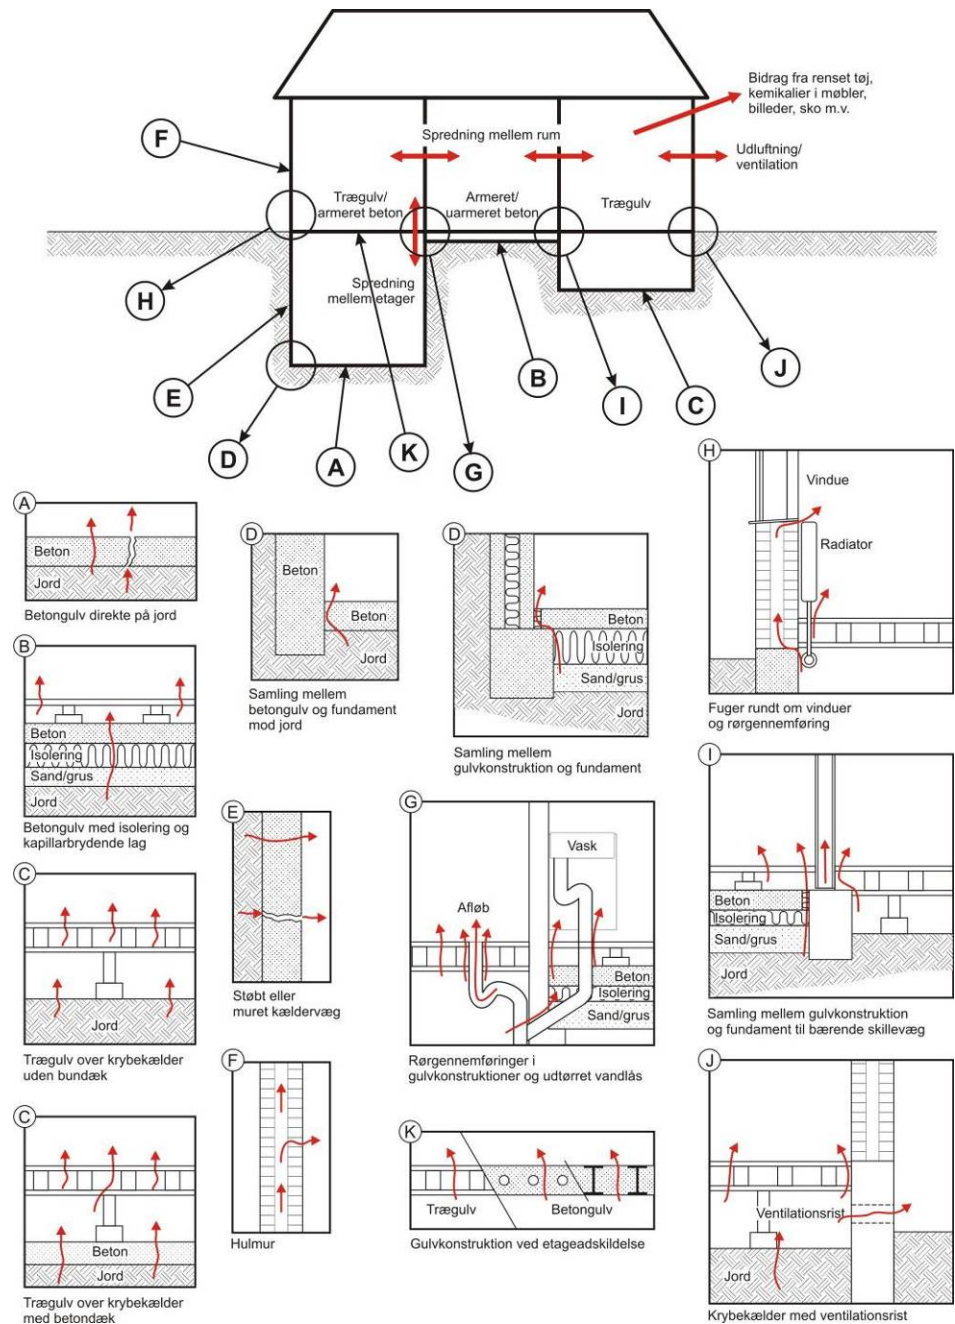
Potentielle utætheder i bygningskonstruktioner /3/ (bogstaver henviser til tilsvarende på figur 3.1):

- A Utæthed i betongulv direkte på jord
- B Utæthed i betongulv med isolering og kapillarbrydende lag
- C Trægulv over krybekælder uden bunddæk
- C Trægulv over krybekælder med betondæk
- D Samling mellem betongulv og fundament mod jord
- D Samling mellem gulvkonstruktion og fundament
- E Utætheder i støbt eller muret kældervæg
- F Utæthed i hulmur
- G Rørgennemføringer i gulvkonstruktioner
- H Fuger rundt om vinduer og rørgennemføringer
- I Samling mellem gulvkonstruktion og fundament til bærende skillevæg
- J Krybekælder med ventilationsrist
- K Gulvkonstruktion ved etageadskillelse

Figur 3.1: Spredning af forurening gennem utætheder i bygningskonstruktioner /3/.

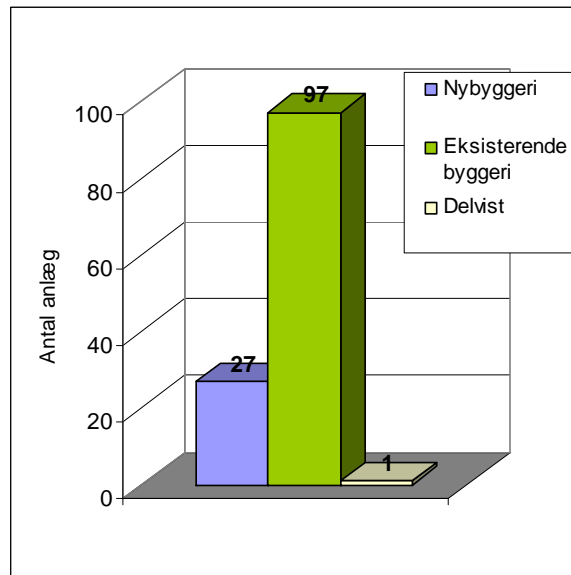
Ca. 20% af anlæggene med passiv ventilation er etableret i nybyggeri, mens den resterende del er etableret i eksisterende byggeri, jf. figur 5.4. Lidt under halvdelen af de anlæg, der er etableret i et eksisterende byggeri, er etableret under det eksisterende gulv, jf. figur 5.5.

Figur 5.4: Angivelse af hvor mange anlæg med passiv ventilation, der er etableret i nybyggeri og eksisterende byggeri.

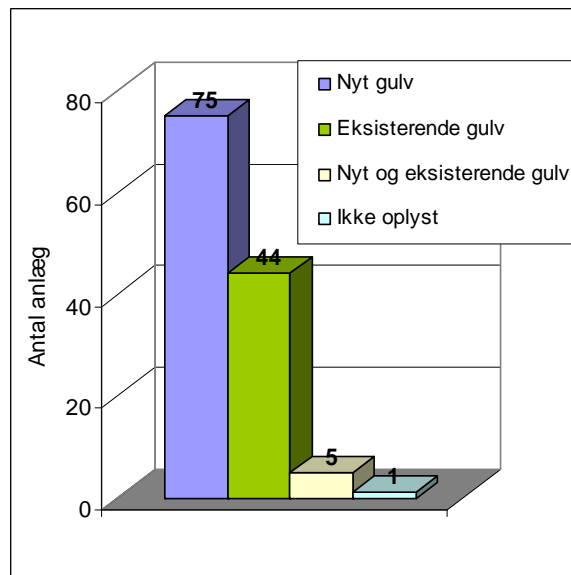
Figur 5.5: Angivelse af hvor mange anlæg med passiv ventilation, der er etableret under nyt gulv.

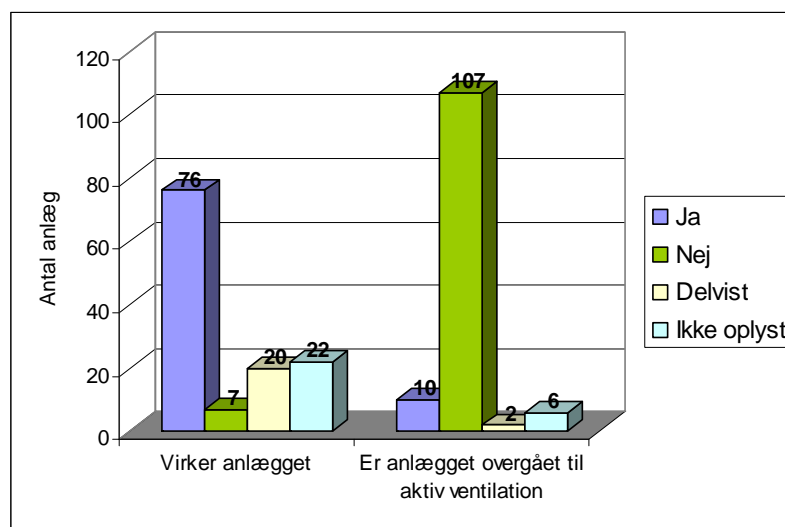
For over 60% af anlæggene er det oplyst, at de virker efter hensigten, mens 22% enten ikke virker eller kun delvist virker, jf. figur 5.6. For de resterende anlæg med passiv ventilation er det ikke oplyst, hvorvidt de virker eller ej, hvilket kan være en indikation af, at man ikke kender effekten af anlægget. 8% af anlæggene er overgået til aktiv ventilation, hvilket derfor ikke omfatter alle de anlæg, der kun delvist eller slet ikke virker efter hensigten.

Figur 5.6: Angivelse af hvor mange anlæg med passiv ventilation, der virker efter hensigten, samt hvor mange, der er overgået til aktiv ventilation.

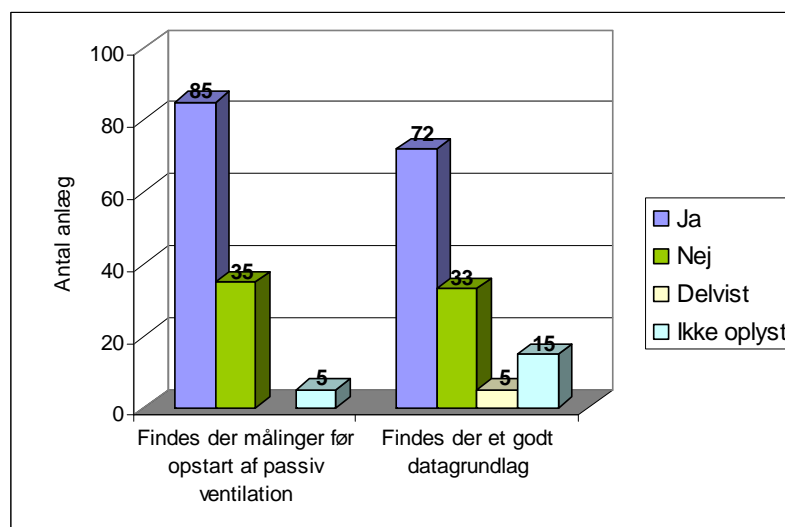
For næsten 70% af anlæggene med passiv ventilation er der udført målinger (poreluft/indeklimamålinger), før opstart af ventilationen. For 35 anlæg, svarende til 30%, findes der ingen målinger før opstarten. Sammenholdes dette med, hvor mange af disse anlæg, der er udført ved nybyggeri, er der en tydelig sammenhæng. Af de i alt 27 anlæg, der er etableret i nybyggeri, findes der for de 21 ingen målinger før opstart. Dette betyder, at ca. 2/3 af de anlæg, for hvilke der ikke findes målinger før opstart, er anlæg etableret i nybyggeri.

Figur 5.7: Angivelse af for hvor mange anlæg, der findes målinger før opstart af passiv ventilation, samt hvorvidt der findes et godt datagrundlag for lokaliteten og anlægget.

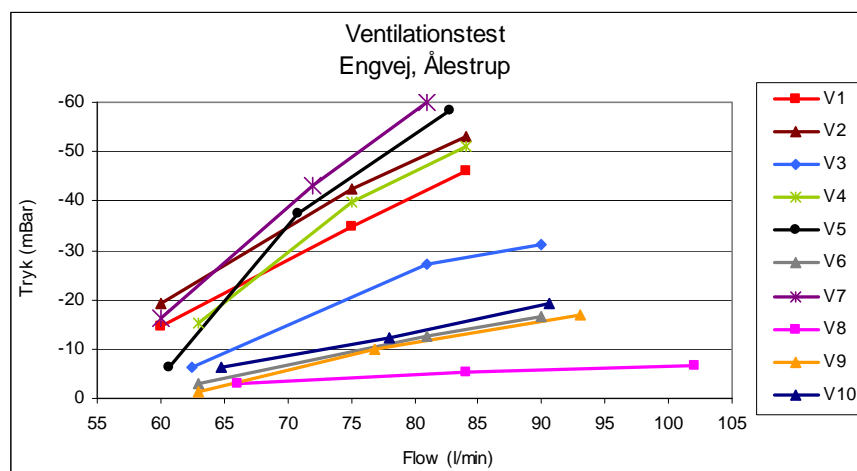
Ventilationstesten viste, at der generelt var et signifikant større modtryk i filtrene under det tidligere renseri, V1-V5, end i filtrene i den øvrige del af bygning, jf. figur 6.4. Dette skyldtes, at materialet i det kapillarbrydende lag var forskelligt under de to dele af bygningen. Under det tidligere renseri bestod det kapillarbrydende lag af sand og silt, mens det under resten af bygningen bestod af sand og murbrokker.

Figur 6.4: Resultat af ventilationstest på Engvej i Ålestrup.

Resultatet af ventilationstesten førte til, at ventilationsdrænene blev opdelt i to systemer, hvor filtrene under det tidligere renseri blev samlet i ét system, mens de resterende filtre blev samlet i et andet system. Dette ville gøre det muligt at etablere aktiv ventilation under det tidligere renseri, mens den resterende del stadig kunne ventileres passivt.

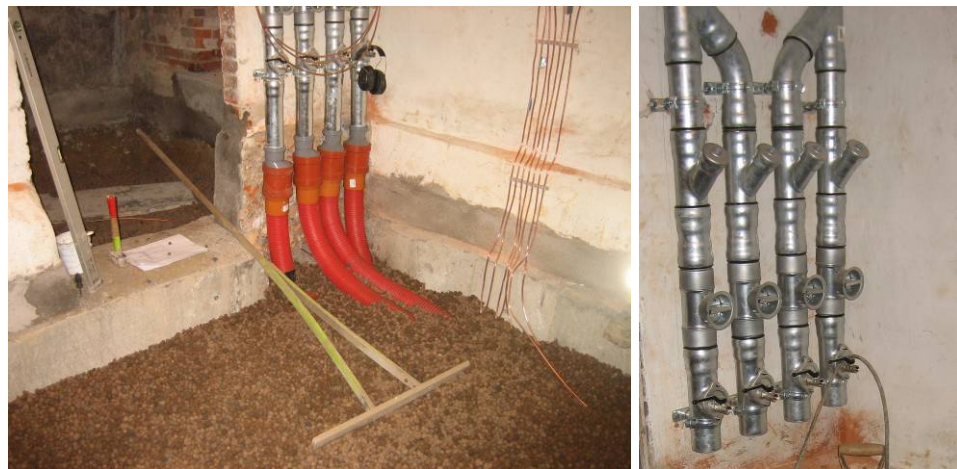
Ventilationsdræn og luftindtag er udført som ø80 mm PVC blind- og drænrør. Desuden er der etableret målepunkter i det kapillarbrydende lag i ø6 mm kobberør, der er afsluttet med et ca. 0,5 m drænrør afproppet i begge ender. Ventilationsdræn, luftindtag og målepunkter er udlagt på 5-10 cm lecanødde, der er efterfyldt med lecanødde, så det kapillarbrydende lag i alt er ca. 25 cm, jf. figur 6.7. Ventilationsdræne er ført gennem kældergulvet som blindrør. Over gulvet er rørføringen udført i ø80 mm galvaniseret stålør, der anvendes som afkastrør. Samlingen mellem de to rørtyper er støbt ind i betonsoklen. Der er i alt etableret 4 ventilationsdræn. Afkastrørene fra disse samles to og to i et monitoringskab i kælderen, og herfra føres rørene gennem opgangen til 3. sal og gennem tagkonstruktionen. På taget er rørene afsluttet med to vinddrevne ventilationshætter over tagryggen. I monitoringskabet er der på afkastrørene etableret monitoringsstudser til prøvetagning. Kobberørerne fra målepunkterne er ført ubrudte gennem kældergulvet og afsluttet med en kuglehane i et separat monitoringskab.

Figur 6.7: Kapillarbrydende lag af lecanødde med udlagte ventilationsdræn samt samling af afkastrør på Frederiksbjerg Torv i Århus.

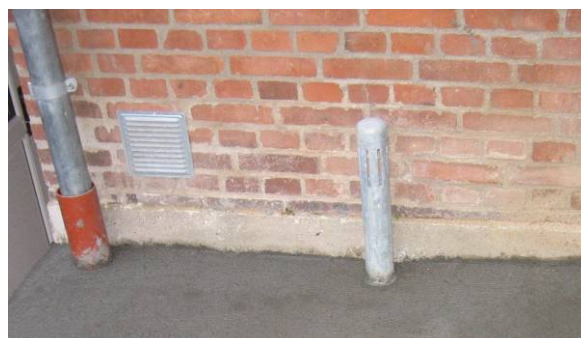
Der er i alt etableret 3 luftindtag. Disse er som blindrør ført under soklen og afsluttet med et lodret slidset galvaniseret stål rør i baggården, jf. figur 6.8.

Figur 6.8: Luftindtag i galvaniseret stål. Frederiksbjerg Torv i Århus.

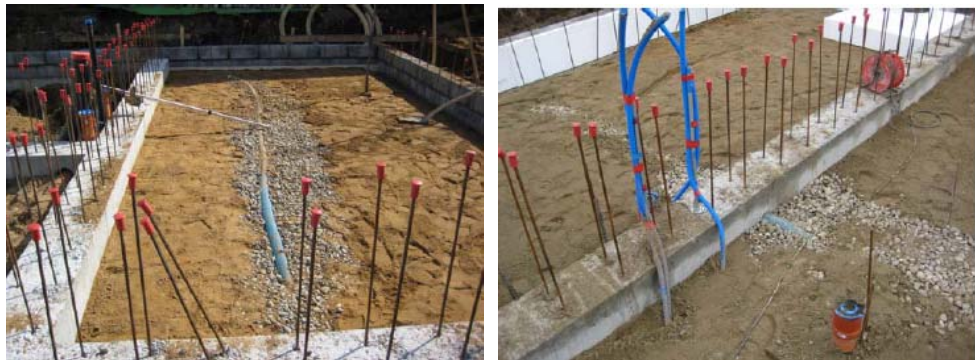
En risikovurdering i forhold til indeklimaet har vist, at afdampning af benzen og kulbrinter kan give anledning til en uacceptabel påvirkning af indeklimaet i en række projekterede boliger. I forbindelse med opførelsen af de nye boliger, er der etableret passive ventilationsdræn under gulvet i bygningen. Drænene, der er udført som  $\varnothing 50$  mm PVC drænrør, er udlagt i et lag bestående af 150 mm singles.

Figur 6.10: Udlægning af drænslinger under bygning. Levisonsvej i Kolding

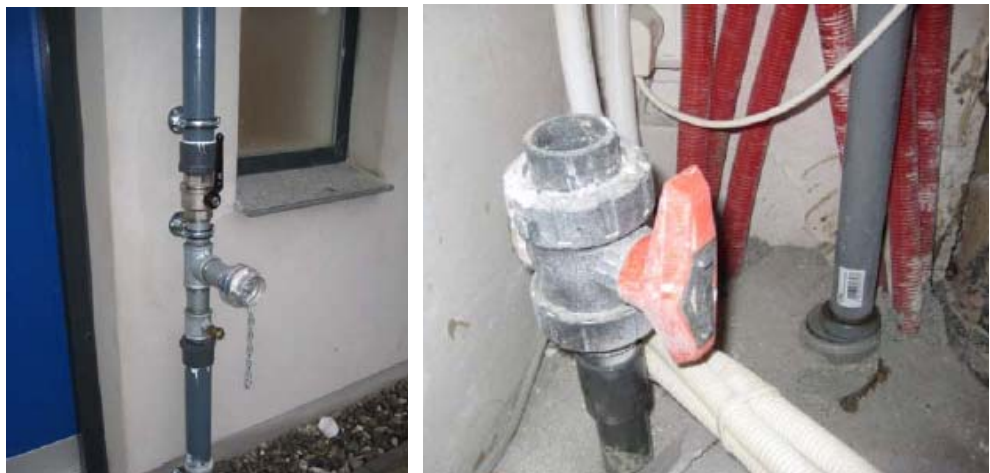
På opføringsrøret fra drænet til vindhætten er der monteret en kuglehane, en monteringsstuds samt en fastkobling med 2" gevind og storz slutdæksel, jf. figur 6.12. Dette er udført således, at anlægget kan konverteres til aktiv ventilation ved tilkobling på de monterede storz koblinger. Der er desuden etableret en prøvetagningsstuds gennem gulvet, jf. figur 6.12.

Figur 6.12: Opføringsrør fra dræn til vindhætte på tag samt monteringsstuds gennem gulv placeret i teknikskab.

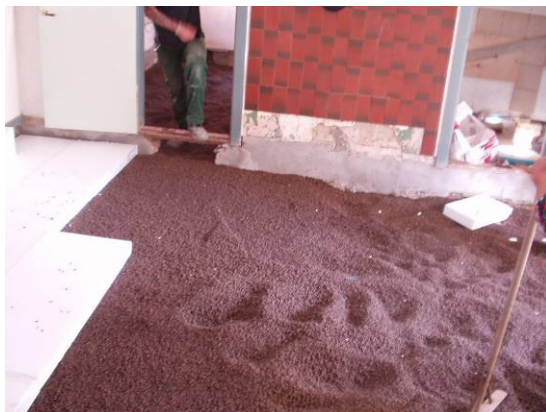
I bygning A er den eksisterende gulvkonstruktion opbrudt ned til et betondæk ca. 35 cm under gulvet, og den nye gulvkonstruktion er opbygget oven på dette betondæk. Der er udlagt ca. 80 mm lecanødder, hvori der er etableret et dobbelt drænsystem.

Figur 6.13: Udlægning af kapillarbrydende lag af lecanødder i bygning A, Fasanvej i Skuldelev

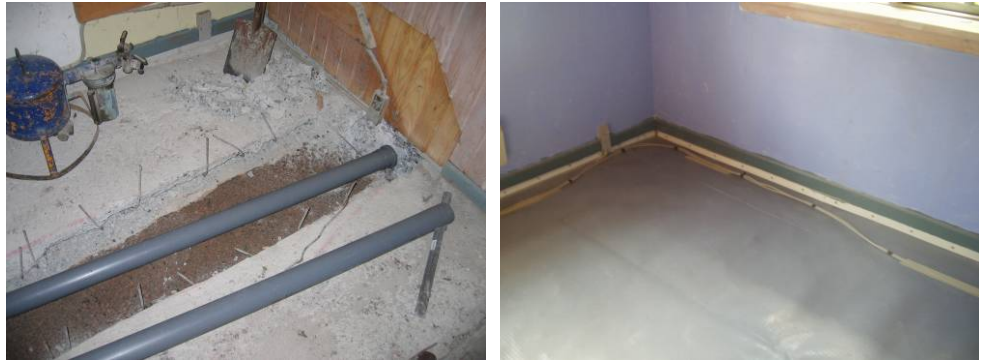
Ved retableringen af renderne i betondækket er armeringen forstærket. Desuden er pudslaget på hele betondækket fjernet og der er udlagt R.A.C. membran. Membranen er svejset i samlingerne og fastgjort til væggene med fiberklemskinne. Oven på membranen er der afsluttet med et 3-5 mm pudslag.

Figur 6.16: Bygning B – opbrydning af betondæk i render samt udlægning af R.A.C. membran. Fasanvej i Skuldelev.

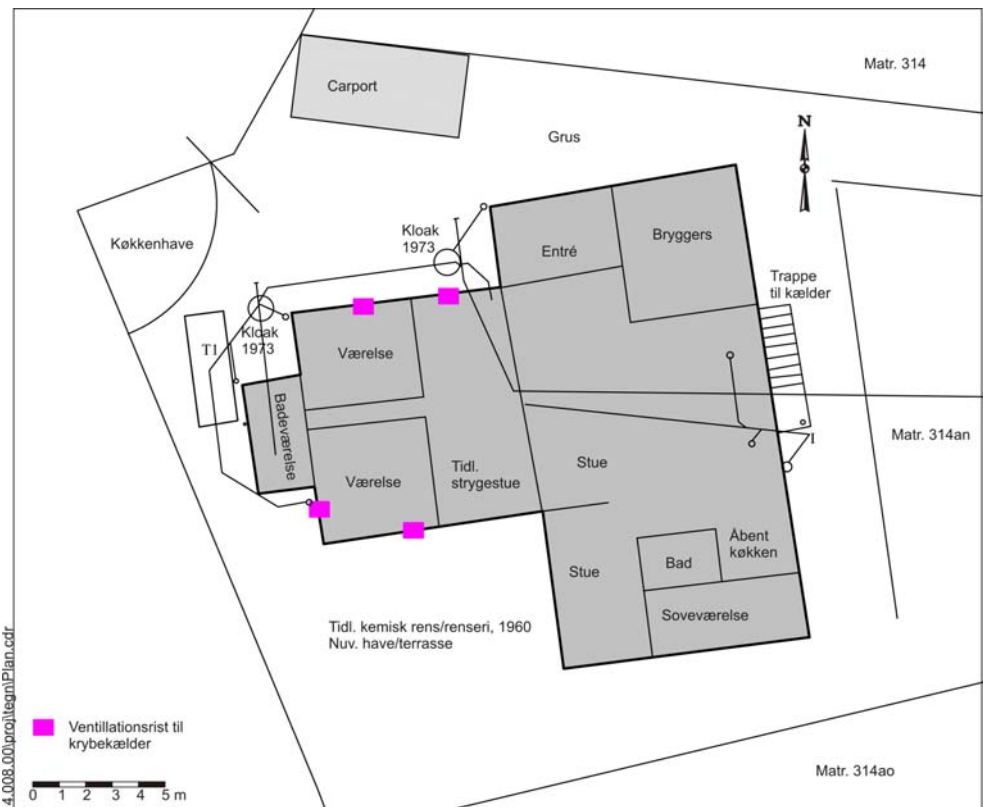
På ejendommen har der tidligere været drevet renseri. Renseri-driften har givet anledning til en forurening af poreluften med chlorerede opløsningsmidler. Ved indeklimamålinger er der desuden påvist indhold af chlorerede opløsningsmidler over Miljøstyrelsens kvalitetskriterier for følsom arealanvendelse. Den passive ventilation etableres med det formål at skabe en permanent afskærende foranstaltning. For at øge ventilationen i krybekælderen er der etableret 4 ventilationsriste gennem fundamentet til krybekælderen. Deres placering fremgår af figur 6.17.

Figur 6.17: Placering af ventilationsriste i fundament for udluftning af krybekælder. Birkevænget i Slagelse.

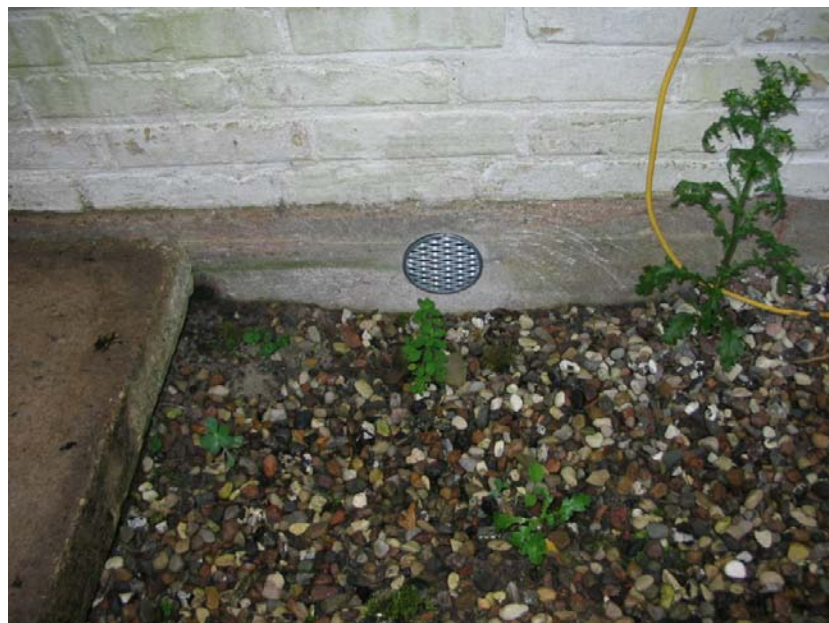
Ventilationsristene er udført i galvaniseret stål jf. figur 6.18.

Figur 6.18: Ventilationsrist i fundament for udluftning af krybekælder. Birkevænget i Slagelse.

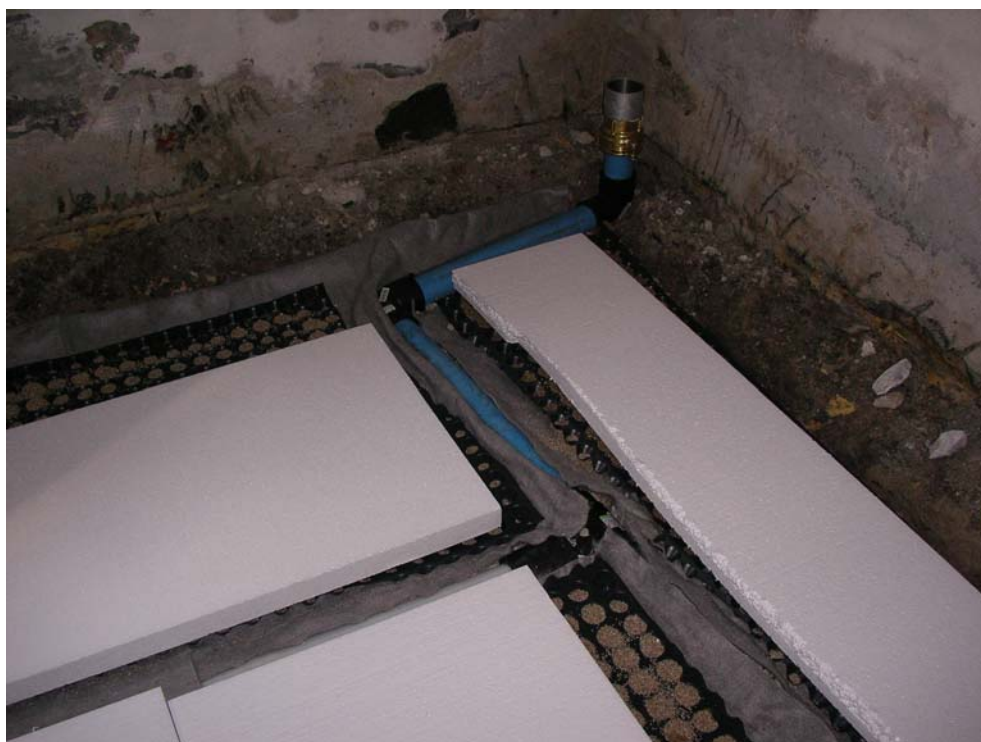
Grundmurspladen fungerer både som dræn- og ventilationslag. For ventilation af grundmurspladen er der efter opbrydning af det eksisterende kældergulv udlagt et traditionelt dobbelt drænsystem på jorden. Drænpladen er da udlagt omkring det etablerede drænsystem. Over drænsystemet er der udlagt isolering, hvorpå der er støbt et nyt betongulv.

På figur 6.19 er vist drænsystem, grundmursplade og isolering.

Figur 6.19: Drænsystem, grundmursplade og isolering på Absal onsgade i København.

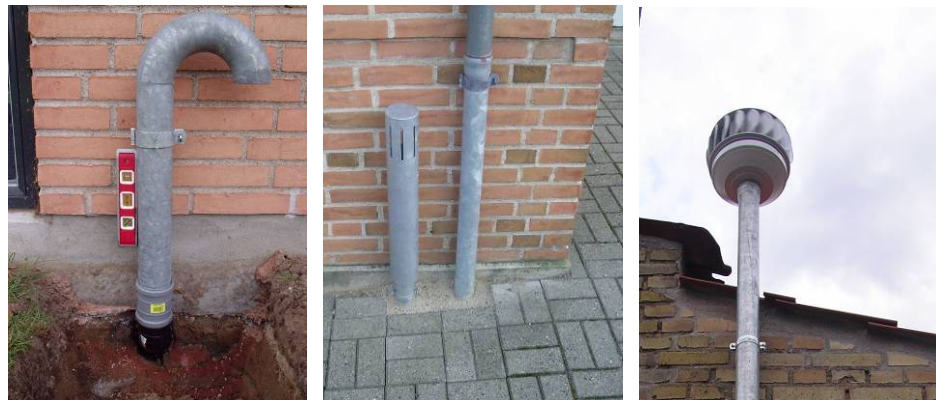
I anlæg med luftindtag er luftindtaget typisk etableret enten som svanehals eller som slidsede galvaniserede stålrør. For anlæg med vinddreven ventilationshætte monteret på tag er typen SupaVent 10" typisk benyttet.

Figur 6.27: Eksempler på luftindtag og vinddreven ventilationshætte.

Ventilationsdræn og blindrør under terræn er typisk etableret som PE- eller PVC-rør i størrelser varierende fra  $\varnothing 50$  til  $\varnothing 110$  mm. Rørføringer over terræn som fx afkastrør er typisk udført som  $\varnothing 70$ -80 mm galvaniserede stålrør.

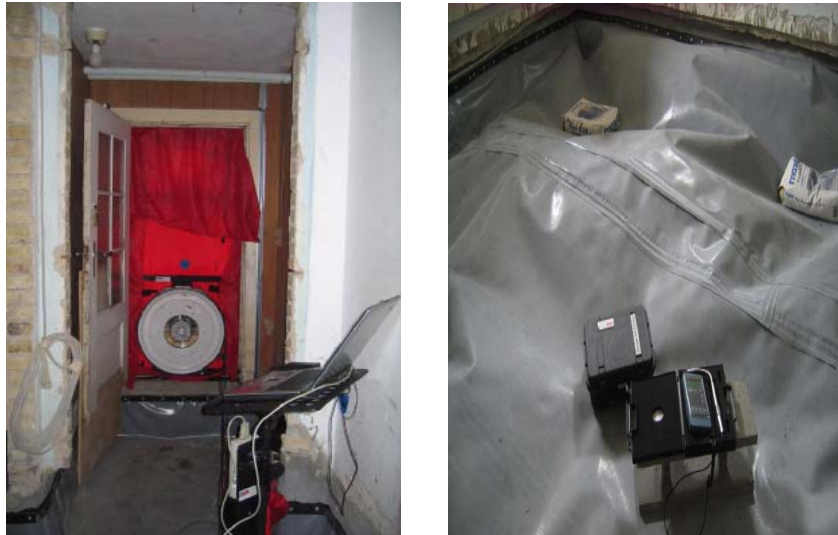
Før udførelse af den termografiske undersøgelse blev mulige steder for utilsigtede luftstrømme lukket. Centralvarmen var desuden lukket forud for målingen, og vandløse var fyldte. Undertrykket i rummene skabes med en blower door, jf. figur 6.28.

Figur 6.28: Blower door (tv.) og membran ved undertryk på 50 Pa (th.). Østergade i Skuldelev.

For lokaliteten Østergade, Skuldelev, er tætheden af en udlagt R.A.C. membran undersøgt ved hjælp af termografi. Undersøgelsen er baseret på temperaturmålinger udført samtidig med, at der er etableret et undertryk i rummene, hvor membranen er etableret. Temperaturafvigelser som fx afkølede overflader og utætheder registreres med et termografisk kamera.

Af hensyn til nøjagtigheden af målingen af lufttætheden med blower door kan målingen kun udføres, hvis vindhastigheden udendørs ikke er over 6 m/s. Overflader påvirket af sollys under undersøgelsen bliver af hensyn til undersøgelsens nøjagtighed ikke termograferet.

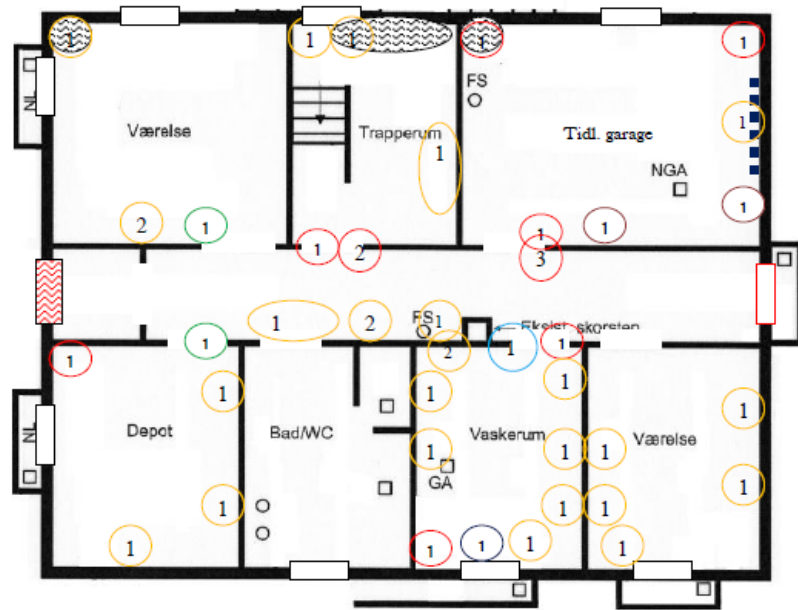
Der blev fundet mange utætheder af membranen ved disse målinger, jf. figur 6.29 og 6.30.

Nøgle		Kælderplantegning er ikke i mål	
	Utæthed ved hjørne		Kældervindue
	Utæthed ved skinne		Blowerdoor i kælderdoor
	Utæthed ved butyltætning		Letklinkervæg i garagedørhul
	Utæt membran		Vindueshul, blændet
	Utæthed ved rørgennemføring		
	Utæthed ved væg		
	Luftstrøm bag vægisolering		
	Tallet i cirklen angiver ved hvilken undersøgelse utætheden blev konstateret

Figur 6.30: Oversigt over registrerede utætheder. Østergade i Skuldelev.

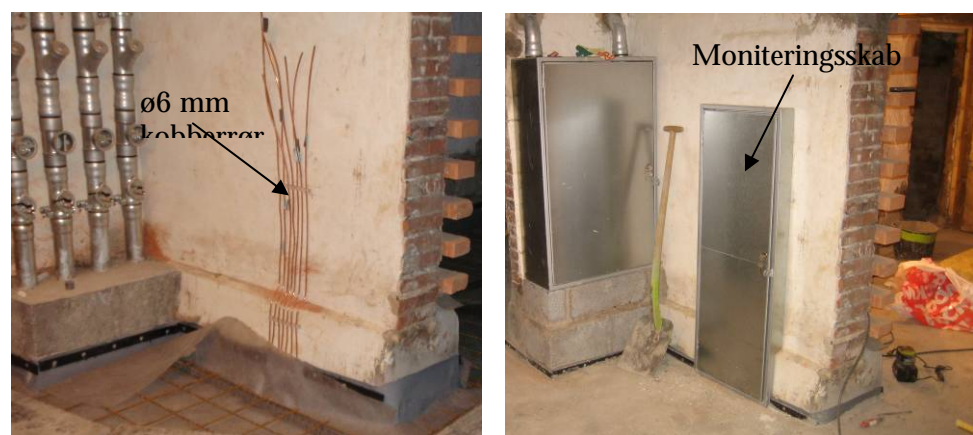
På lokaliteten Frederiksbjerg Torv, Århus, er der etableret monitoringspunkter i form af  $\varnothing 6$  mm kobberør udlagt under gulv og ført samlet op langs væggen og afsluttet med kuglehane i monitoringsskab, jf. figur 6.32.

Figur 6.32: Eksempel på etablering af monitoringspunkter under gulv.

For en mere detaljeret beskrivelse af etablering og monitorering fra monitoringspunkter under gulv henvises til /2/.

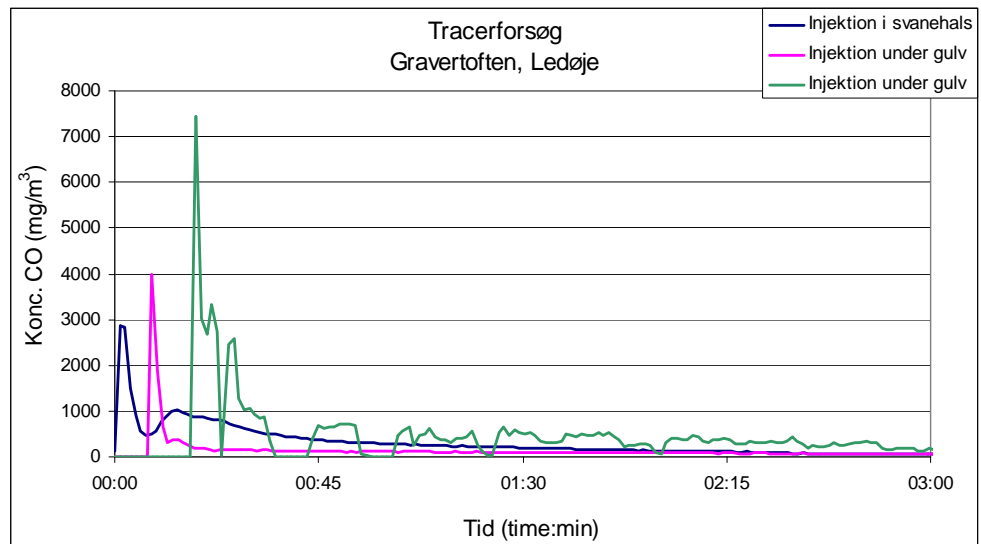
Tilstanden af drænrørssystemerne er afprøvet ved 3 tracerforsøg, hvor der er injiceret en mindre mængde sporgas i 2 målesonder under gulvet samt i svanehalen, der er etableret som luftindtag til drænrørene. Samtidig er koncentrationen af sporgas og lufthastigheden registreret i de tilhørende målepunkter på de overjordiske rør med forbindelse til ventilationshætterne på taget.

Figur 6.38: Resultat af tracertest. Tiden angiver tid efter injektionen af sporgassen. Gravertoften, Ledøje.

Resultatet af tracertesten viste, at alle 3 injektionspunkter har forbindelse til de tilhørende opføringsrør til ventilationshætterne. Forskellen på størrelsen af de målte koncentrationer af sporgassen (kulmonoxid, CO), og dermed højden af toppene i figur 6.38, hænger sammen med fortyndingen af gassen under transporten fra injektionspunktet til målepunktet.

På et af parcelhusene på Gravertoften blev der udført en tilstandsvurdering af afværgeforanstaltningen ca. 10 år efter etableringen. Tilstanden af drænrørssystemerne blev undersøgt visuelt ved at frigrave samlinger mellem de under- og overjordiske rør (med forbindelse til ventilationshætter på tag). I denne forbindelse blev det konstateret, at samlingen mellem et af drænrørene og udluftningsrøret var beskadiget, hvilket kan skyldes de nævnte sætninger af jorden. Efter reparationen af samlingen blev der udført tracertests for at dokumentere, at der er forbindelse mellem drænrørene og ventilationshætterne på taget.

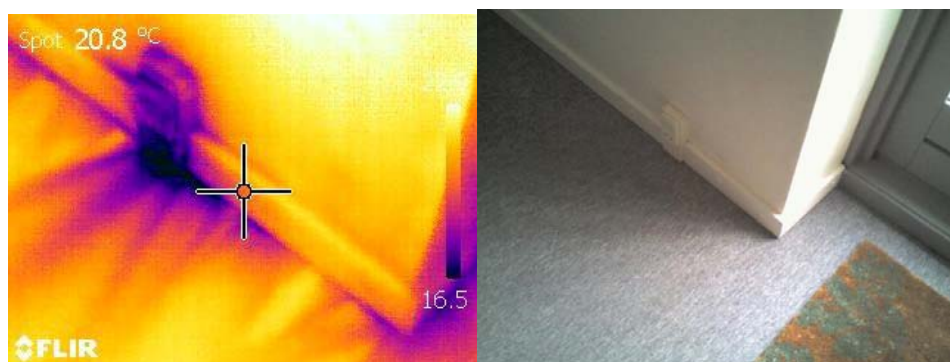
Ved den termografiske metode blev der påvist en potentiel spredningsvej fra det kapillarbrydende lag gennem hulmur til utætheder ved vindueskonstruktioner. Ligeledes blev der påvist potentielle spredningsveje fra

det kapillarbrydende lag gennem utætheder ved gulv samt ved elinstallationer, jf. figur 6.40.

Figur 6.40: Tydelige luftstrømme mellem fodpanel og gulv samt stikkontakt. Nørregade, Køge.

I kombination hermed kan der evt. være nogle ukendte spredningsveje, der ikke har kunnet kortlægges i forbindelse med den byggetekniske gennemgang, der er gennemført forud for etablering af den passive ventilation. For at forsøge at kortlægge evt. ukendte spredningsveje, er der gennemført en termografisk undersøgelse i lighed med den i afsnit 6.5.3 beskrevne.

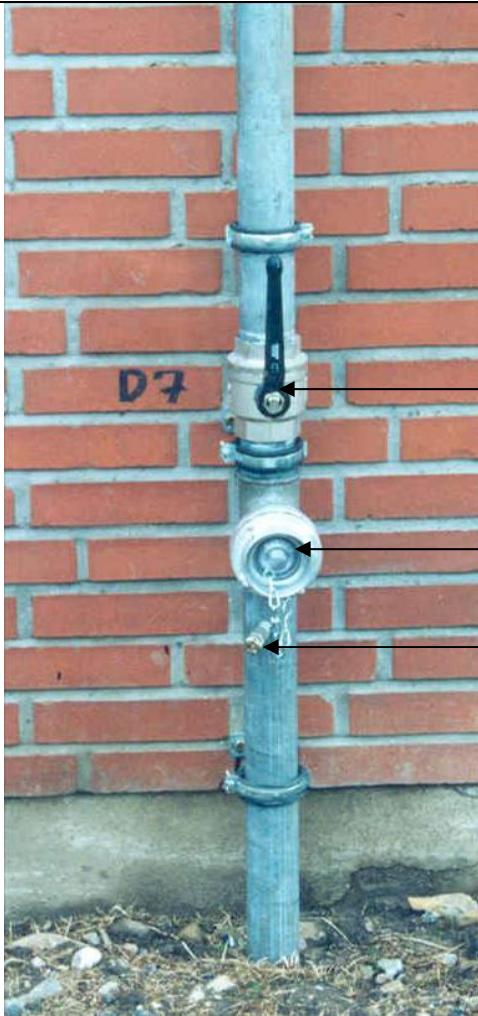
På loftsrummet er der på de enkelte rør, der skal føres til vindrotor, monteret en kobling til luftudtag for mulig udtagning af luftprøver, en stopkuglehane mellem luftudtag og afkast (vindrotor) samt en storz fastkobling med 2" gevind og storz slutdæksel mellem luftudtag og stopkuglehane. Princippet herfor er vist på nedenstående foto, der dog kun er et principfoto, idet materialer, placering mv. er anderledes i det aktuelle projekt. Alle 3 enheder er placeret så tæt som muligt.

Stopkuglehane (PPE 301-8)

Storz fastkobling m. 2" gevind  
(AL.1403.0030) og storz slutdæksel  
(ALC 1403.0050)

Kobling til luftudtag  
(PPMA 121-3)

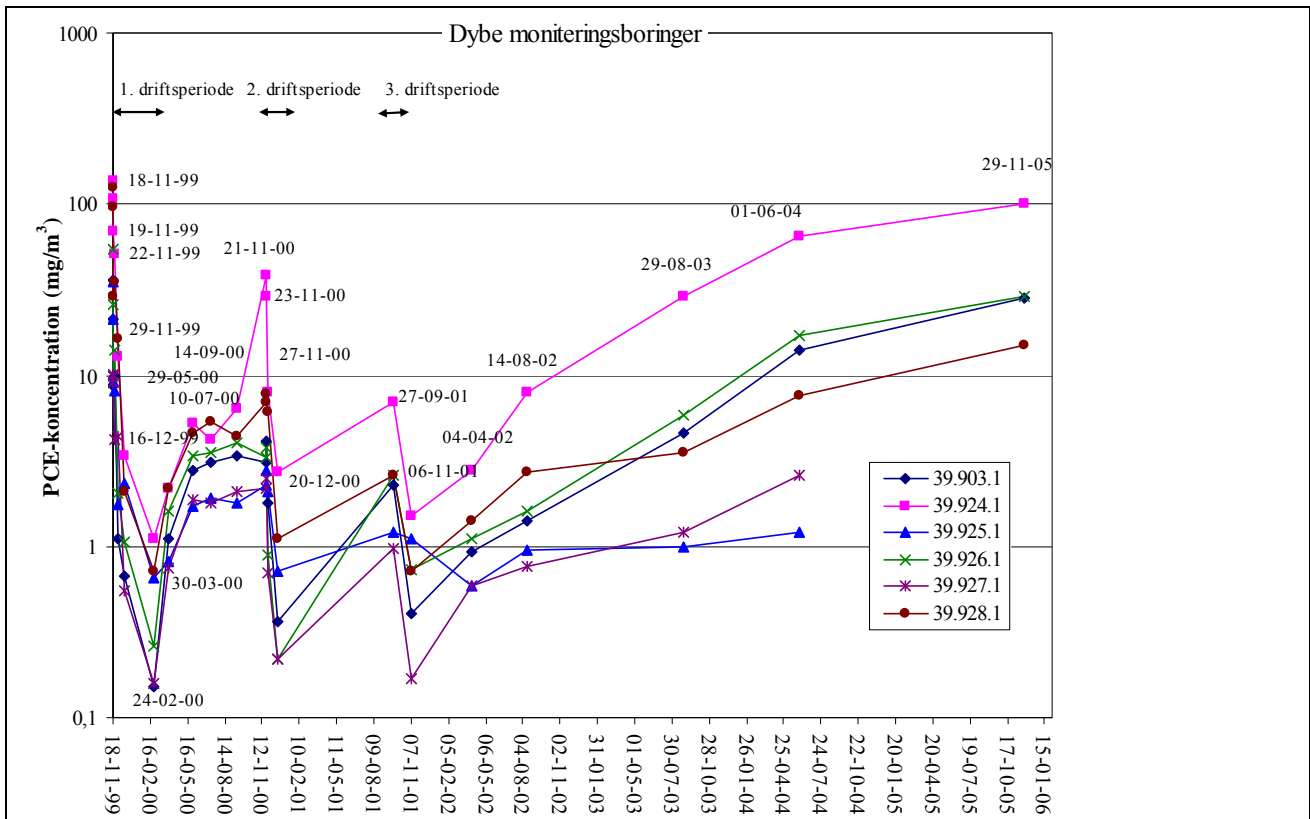
Nedenstående 2 figurer er fra /ref. 1/. De beskriver PCE-udviklingen i de dybe og højtliggende jordlag **INDEN** etablering af passiv ventilation.

Figur 1: Indholdet af PCE i de dybe vakuumekstraktionsboringer (8-14 m u.t.) (bemærk logaritmisk y-akse).

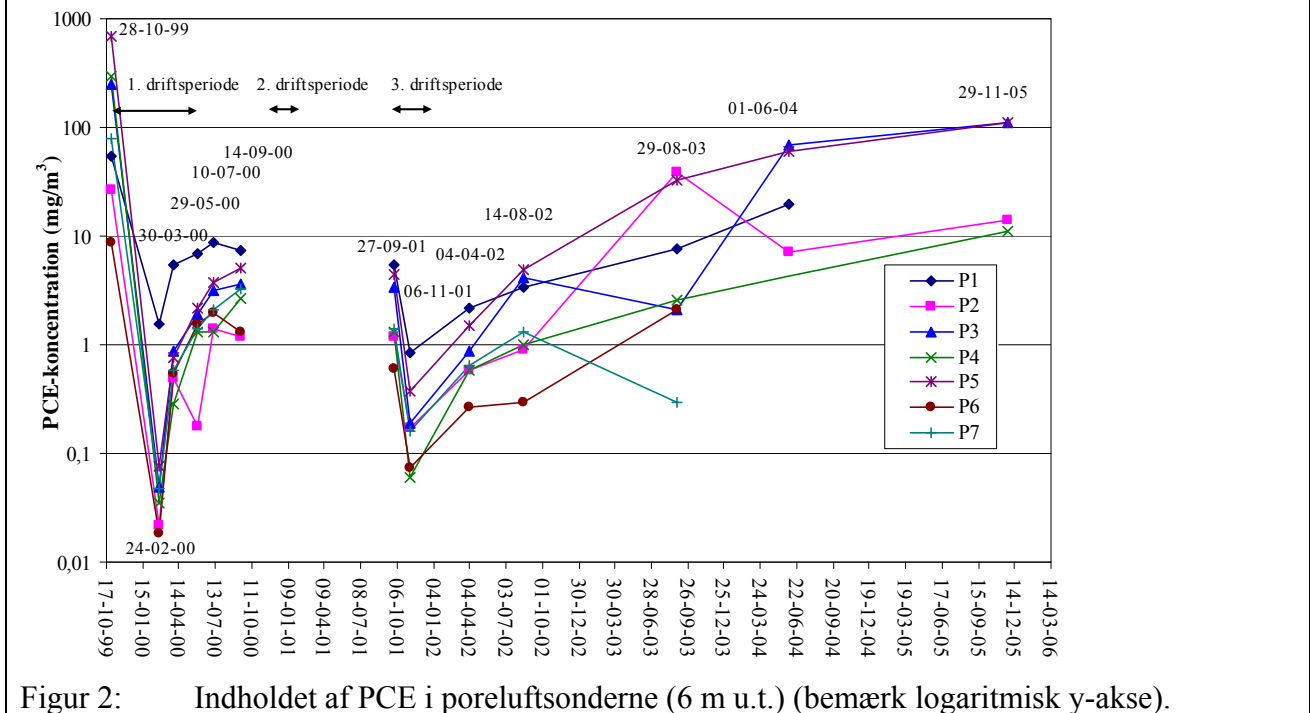
Figur 2: Indholdet af PCE i poreluftsonderne (6 m u.t.) (bemærk logaritmisk y-akse).

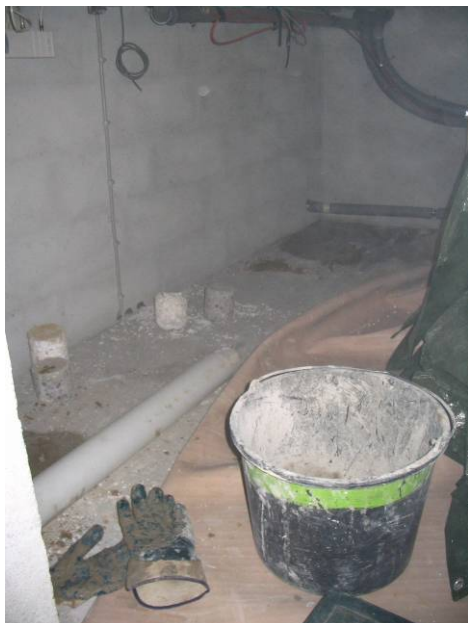
F3: Borearbejde, krybekælder

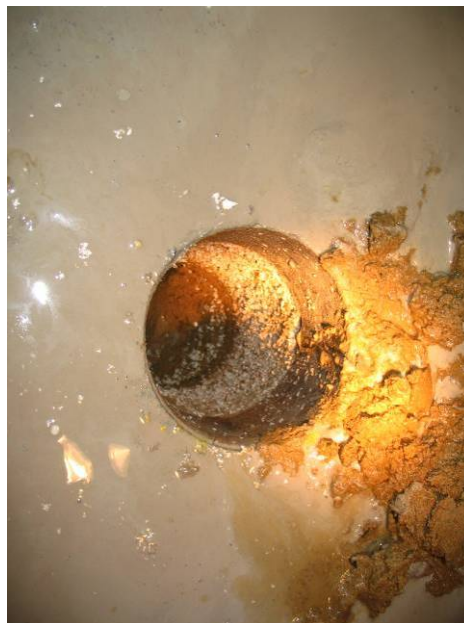
F4: Gennemboring af gulv i krybekælder

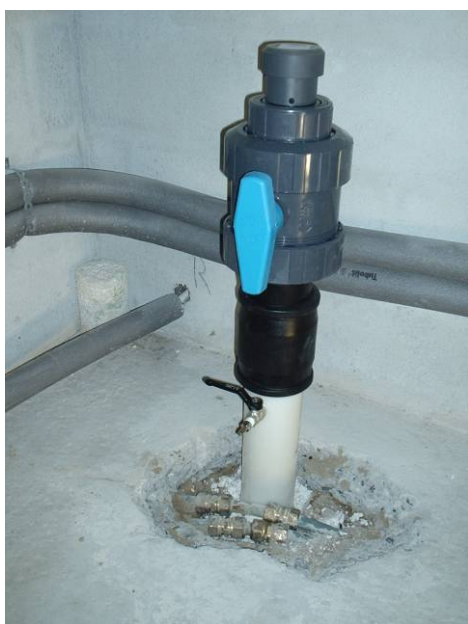
F5: Ventilationsboring med prøvetagningshane, kugleventil og kontraventil

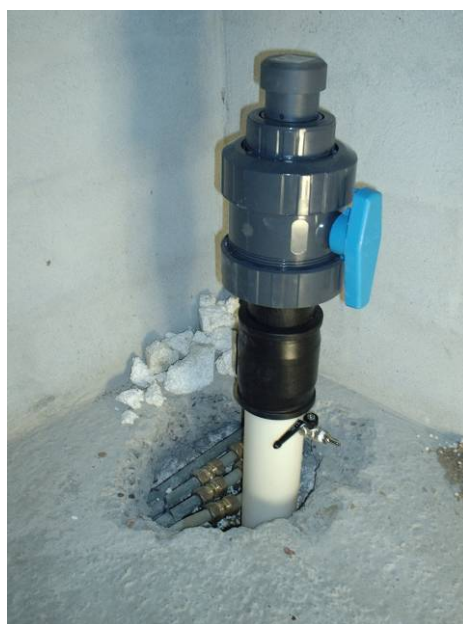
F6: Ventilationsboring med prøvetagningshane, kugleventil og kontraventil

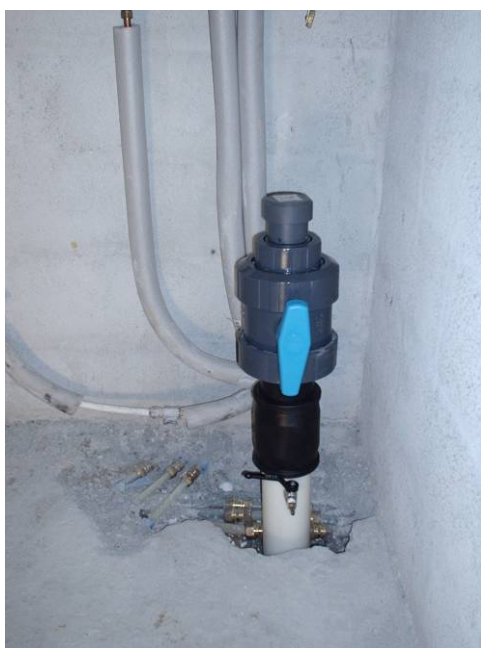
F7: Ventilationsboring med prøvetagningshane, kugleventil og kontraventil

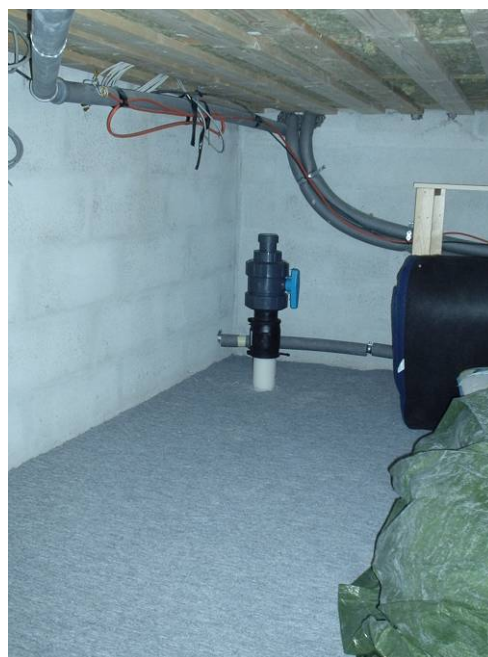
F8: Ventilationsboring, ind, færdigetableret.

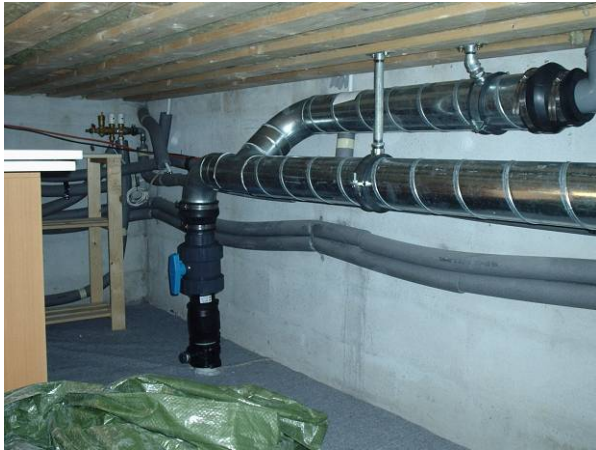
F9: Ventilationsboring 1, ud, samt rørføring, prøvetagningshane og kugleventil

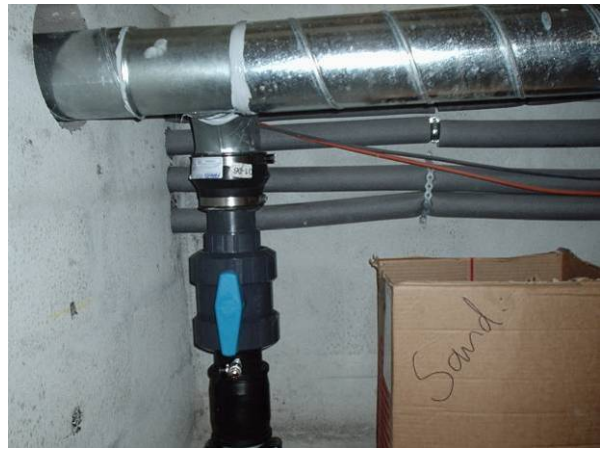
F10: Ventilationsboring 2, ud, samt rørføring, prøvetagningshane og kugleventil

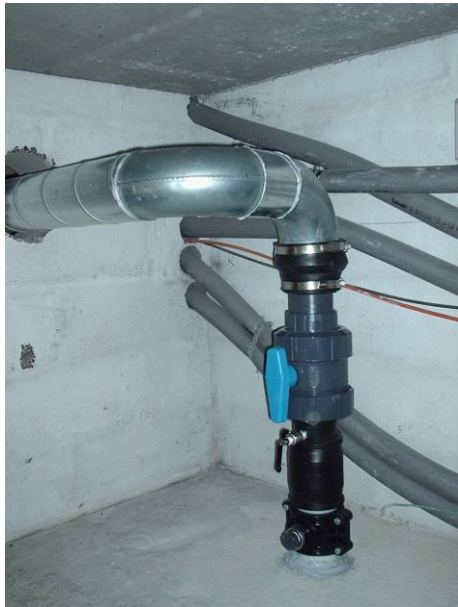
F11: Ventilationsboring 3, ud, samt rørføring, prøvetagningshane og kugleventil

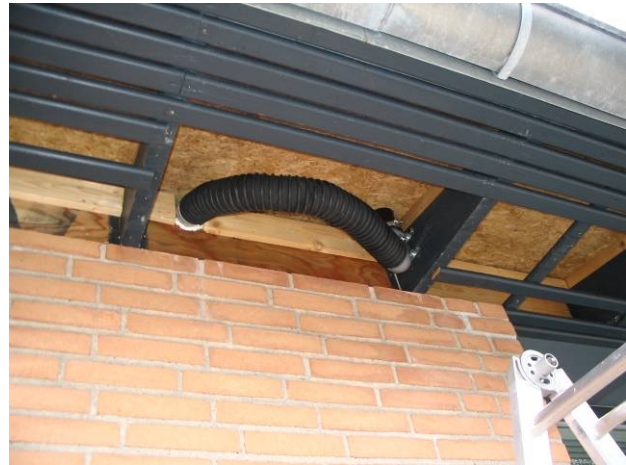
F12: Afkast fra ventilationsboringer i krybekælder

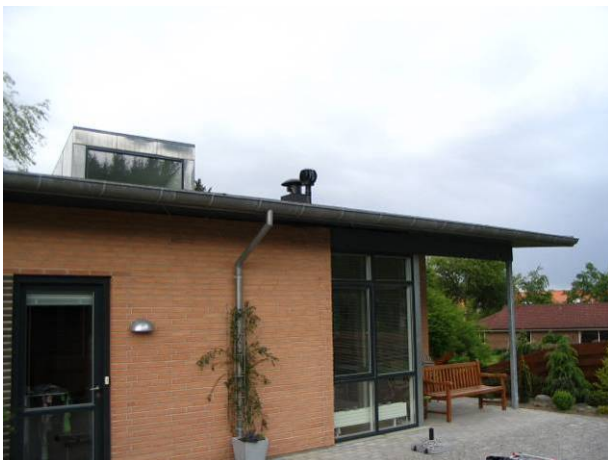
F13: Afkast fra krybekælder over tag, færdigetableret

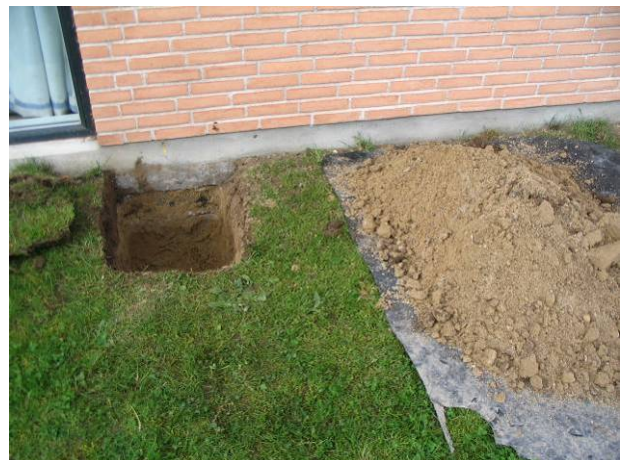
F14: Udgravning til svanehals ved nordligt fundament

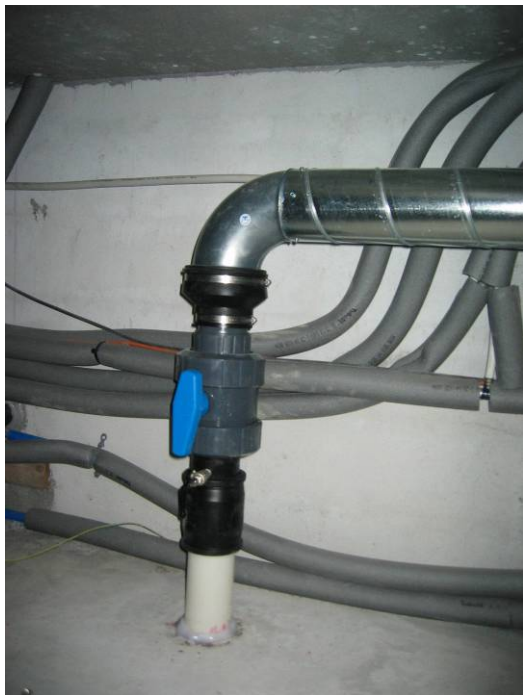
A5: Ventilationsboring 1, ud, samt rørføring, prøvetagningshane og kugleventil

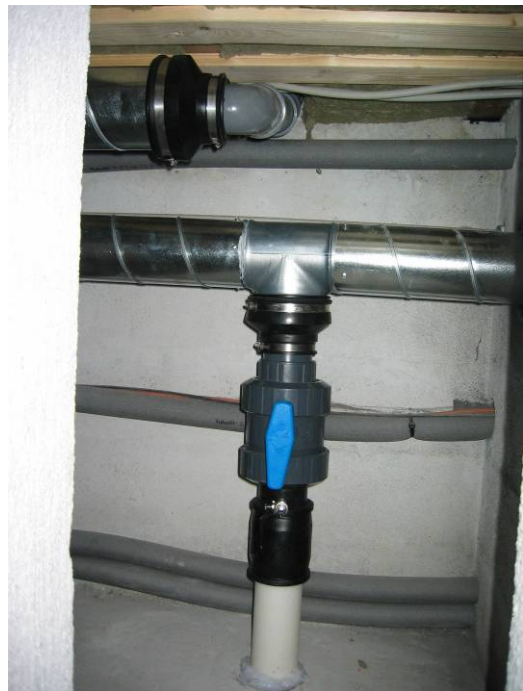
A6: Ventilationsboring 2, ud, samt rørføring, prøvetagningshane og kugleventil

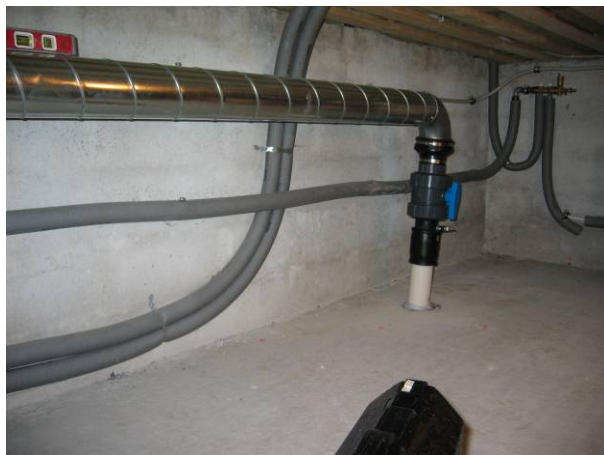
A7: Ventilationsboring 3, ud, samt rørføring, prøvetagningshane og kugleventil

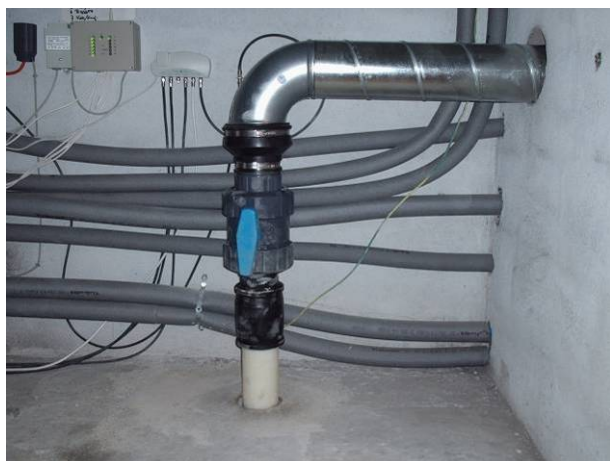
C5: Ventilationsboring 1, ud, samt rørføring, prøvetagningshane og kugleventil

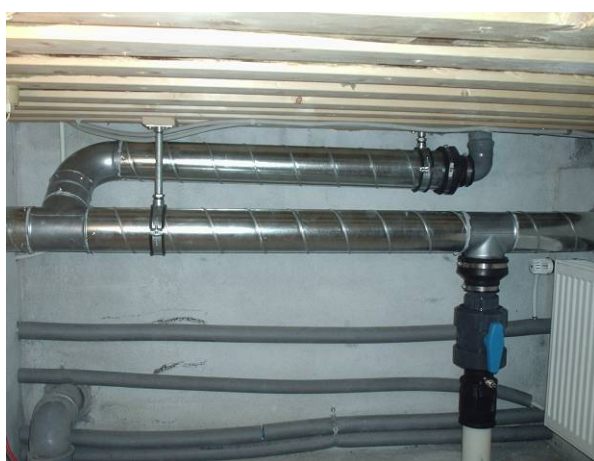
C6: Ventilationsboring 2, ud, samt rørføring, prøvetagningshane og kugleventil

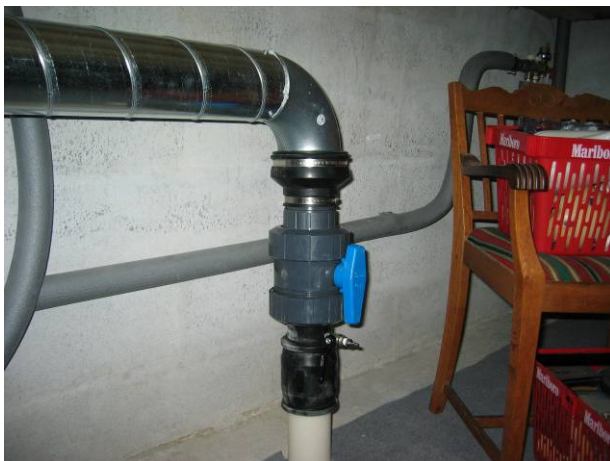
C7: Ventilationsboring 3, ud, samt rørføring, prøvetagningshane og kugleventil
