# Erfaringsopsamling – Passiv ventilation under huse

Henrik Husum Nielsen, Nanna Muchitsch  
og Anders G. Christensen

NIRAS A/S

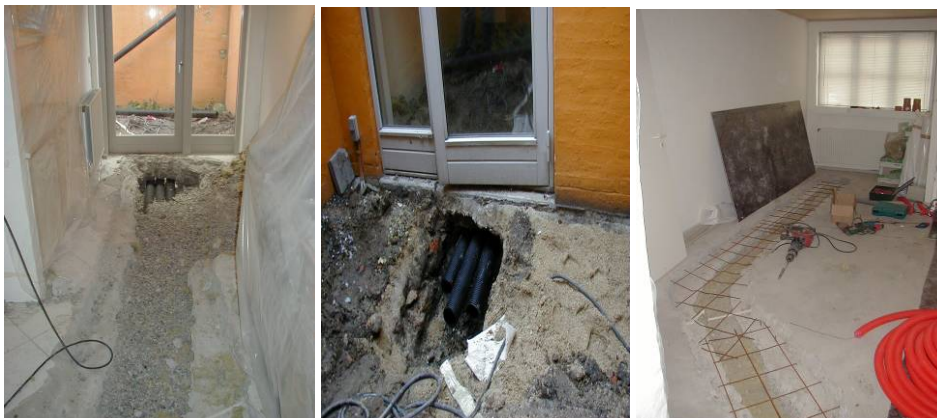
Drænrørene blev udført som 110/97 mm Wavin dobbeltvæggede PE-drænrør. Én af strengene fungerer som luftindtag og de 2 andre strenge som sugestrenge.

*Foto 3.1-3.3 Etablering af dræn under gulv i Vesterbro X (udført i 2001).*
