# MILJØKONSEKVENSRAPPORT

Renovering af 400 kV-luftledning mellem Kauslunde og Fraugde

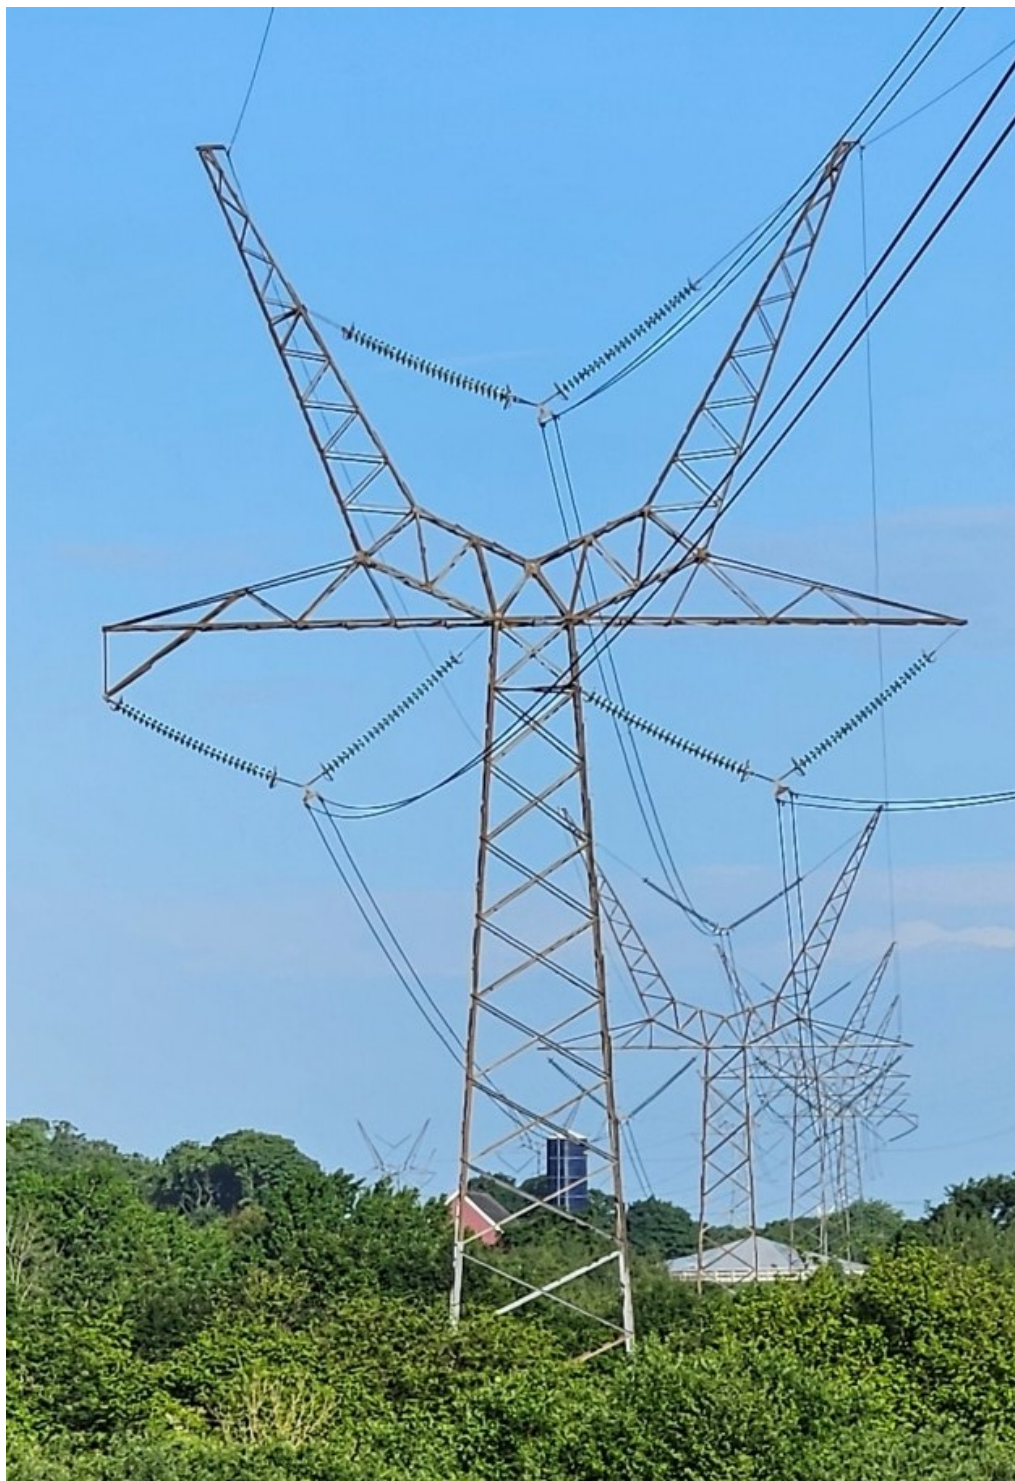
*Figur 1-1 400 kV-luftledningsanlægget mellem Kauslunde og Fraugde. Mast 132 i forgrunden, set fra Bogensevej mod vest.*

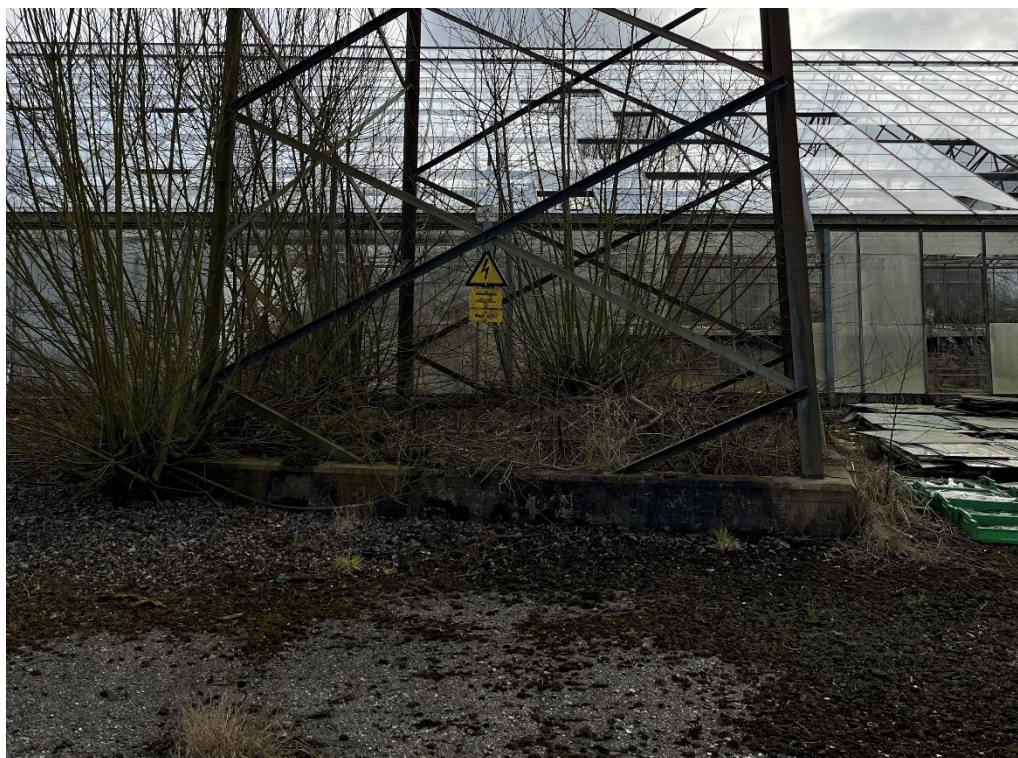
*Figur 4-4 Mast 151 som står på et asfalteret areal, tæt ved nogle forladte drivhuse.*

To mastefundamenter adskiller sig fra de øvrige. Det er soklerne på mast 151 (se Figur 4-4) og mast 236A (ligger inde i motorvejsudfletningen mellem Svendborgmotorvejen og Fynske motorvej). Begge sokler er støbt op over terræn. Disse støbninger skal fjernes til en dybde af 60 cm og nystøbes. Det forventede behov for beton til hver støbning er op til 5 m<sup>3</sup>. I den forbindelse skal der forventelig graves ned til ca. 1,3 meter og i en tilsvarende bredde, hele vejen rundt om støbningen. Da der kun er tale om to master, vil arbejdet på disse blive planlagt til en periode, hvor der ikke er behov for at pumpe vand væk fra udgravningen, mens der støbes. Til mast 151 er der asfalteret vejadgang frem til masten, mens adgang til mast 236A, formentlig kræver koordinering med Vejdirektoratet, på grund af motorvejens nærhed.

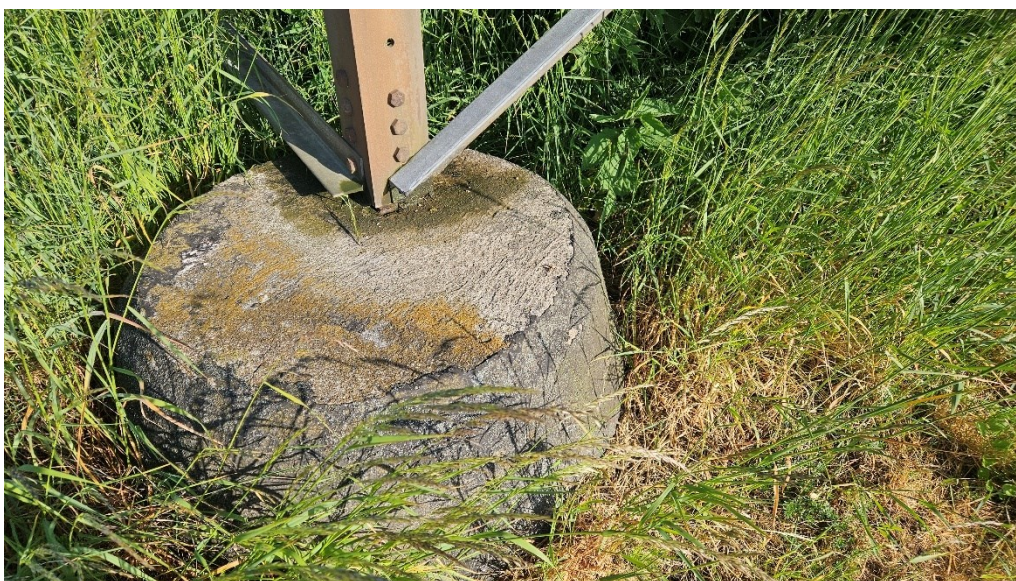
*Figur 4-5 Sokkel uden asbest. En sort overfladebehandling er synlig, her kun påført på den lodrette del af soklen.*

Undersøgelser i 2024 viste, at den sorte overfladebehandling (fugtspærre) (se Figur 4-5 og Figur 4-6) som er smurt på de fleste af soklerne kan indeholde asbest. Soklerne på alle master er derfor blevet undersøgt for evt. indhold af asbest i foråret 2025 (COWI, 2025). Undersøgelserne i 2025 konkluderer, at 51 af de 182 master som skal udskiftes, har asbest på 1 eller flere af de 4 sokler. Hertil kommer mast 100 hvor en af soklerne ikke kunne undersøges, og det derfor antages at den indeholder asbest. I alt er der konstateret asbest på 116 sokler af de i alt 728 sokler der skal renoveres (182 master med 4 sokler hver), svarende til ca. 16 % af soklerne. For alle disse sokler med asbest gælder det, at asbesten fjernes inden øvrig renovering påbegyndes.

Asbest består af tusindvis af bittesmå enkeltfibre som kan spindes til tråde, sammenvæves eller findeles. Anvendelsen af asbestholdige materialer har fulgt udviklingen i lovgivning, der løbende er blevet skærpet gennem 1900-tallet, med et forbud i 1972 og ophør af de sidste undtagelser i 1990 (Arbejdstilsynet, 2025). Der kan være asbest i den sorte overfladebehandling (fugtsikring) som er smurt ud på hele eller dele af overfladen af de fleste sokler (se evt. Figur 4-5 og Figur 4-6). Asbest er sundhedsskadeligt og kræftfremkaldende.

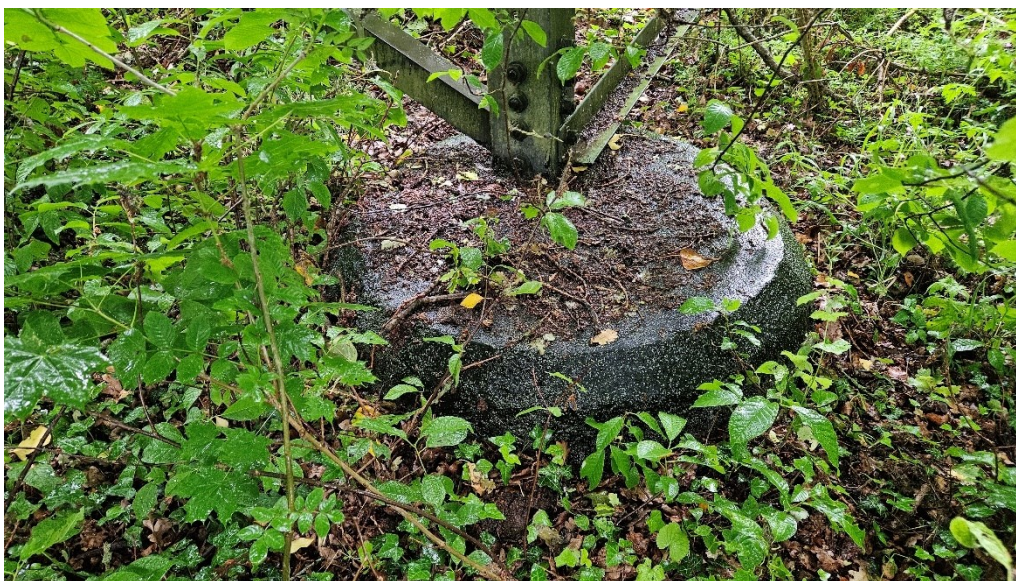
*Figur 4-6 Sokkel med asbest. Den sorte overfladebehandling (fugtspærre) er synlig, her påført på hele soklen.*

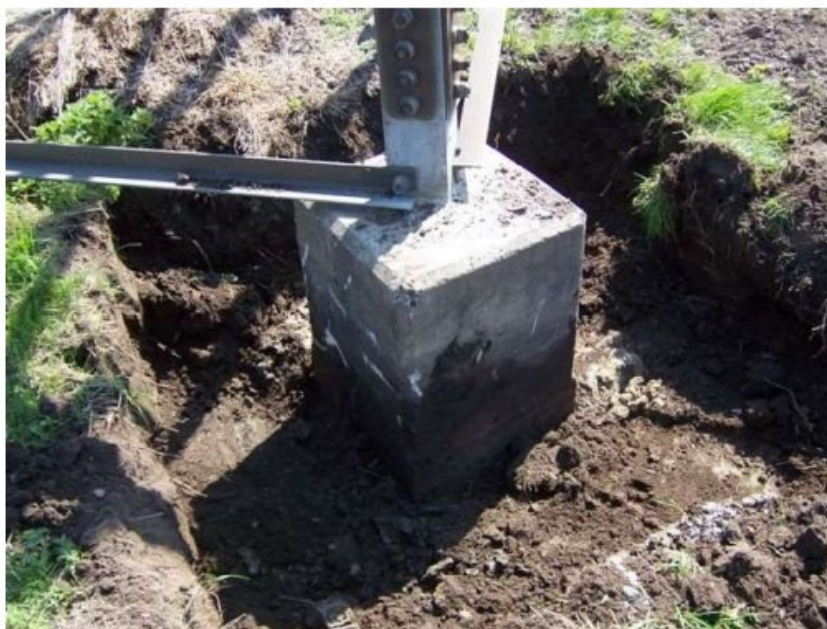
Figur 4-7 Eksempel på en frigravet sokkel.

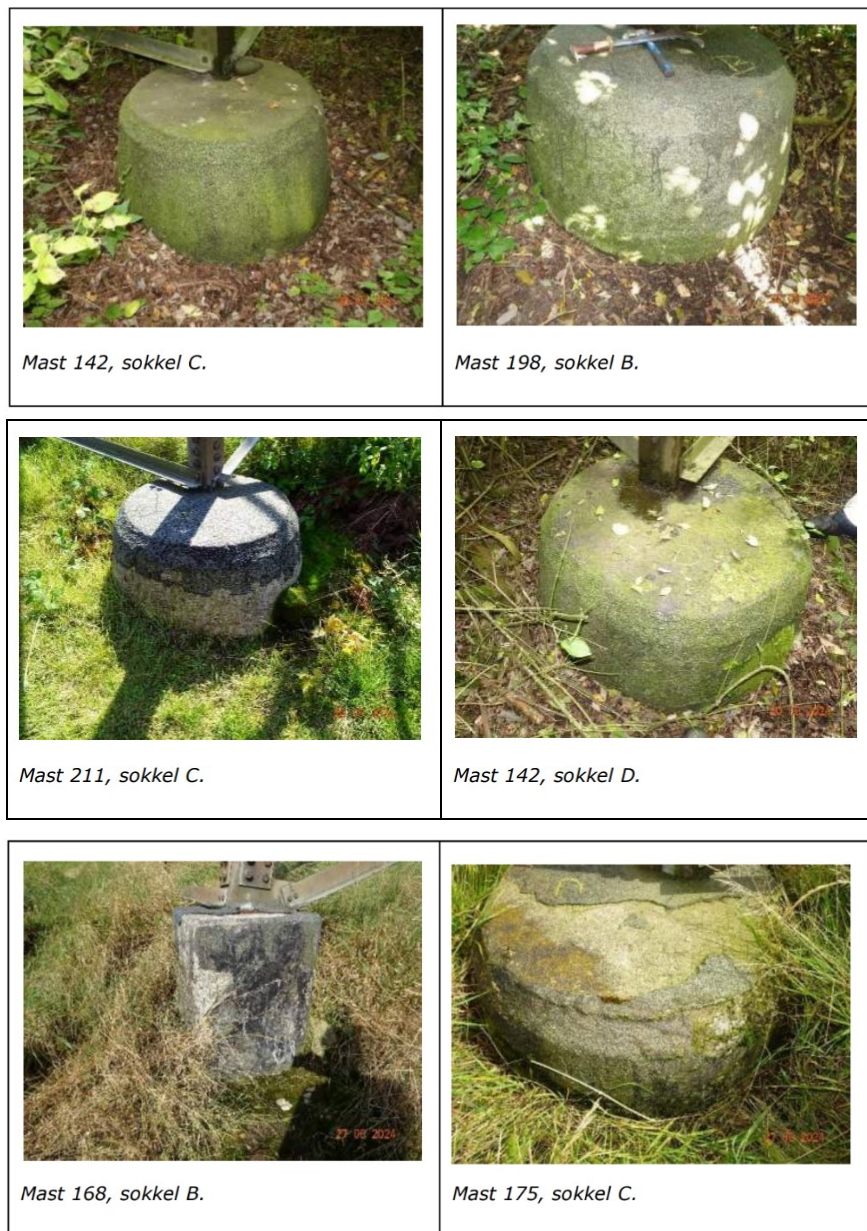
*Figur 4-9 To eksempler på sokler i tilstandsklasse 0 (øverst), tilstandsklasse 2 (i midten) og tilstandsklasse 3 (nederst). Tilstandsklasse 2 er den mest almindelige tilstandsklasse og gælder for knap 75 % af soklerne.*

Efter afrensning repareres den evt. skadede beton. Hvor store reparationer der er tale om, afhænger af tilstandsklassen. Ved tilstandsklasse 0 skal der ikke repareres, mens der ved tilstandsklasse 1-4 skal repareres i varierende grad.

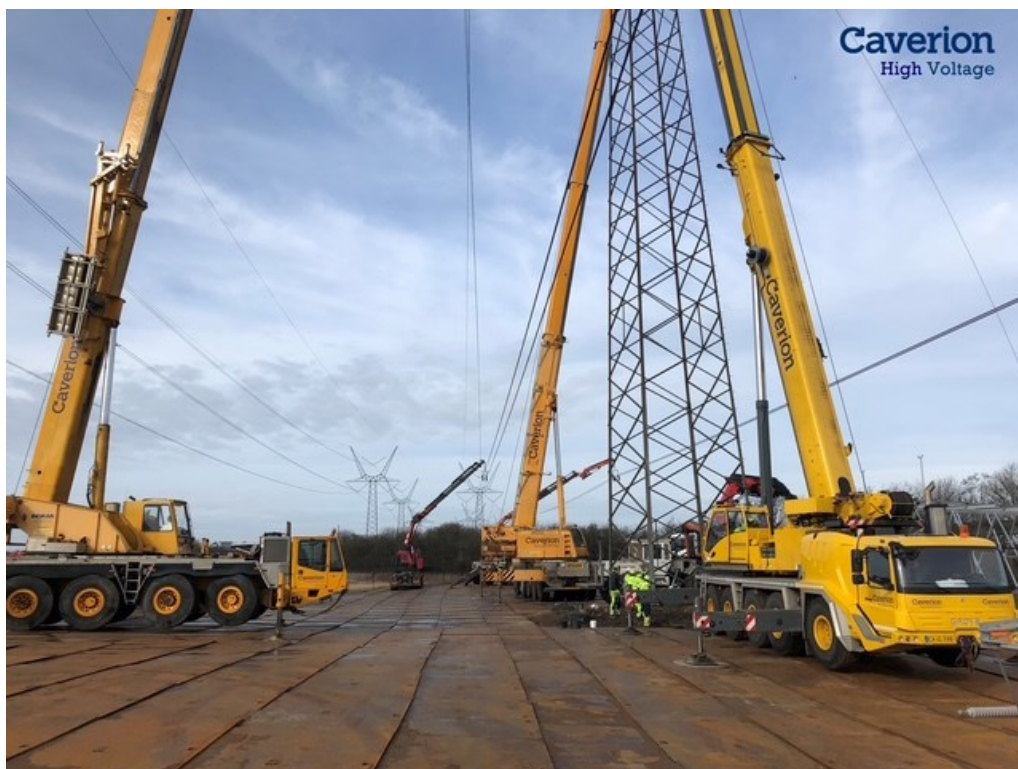
Figur 4-10 Eksempel på standard-arbejdsareal. Til venstre ses kranen der holder lederen oppe, forrest hovedkranen som løfter masten og bagerst kranen med lift.

Der skal opstilles kraner på tre sider af masten (se Figur 4-10). En på hver side af masten i længderetningen, hvor den ene kran er monteret med en lift til personale der arbejder i højden, mens den anden (hovedkranen) løfter selve masten. Den sidste kran skal stå på den side af arbejdsarealet, der vender ind mod en nærtliggende 400 kV luftledning fra 1990 (de 22 meter). Idet kranen ikke kan løfte hen mod den spændingsførende, nærtliggende 400 kV-luftledning af sikkerhedshensyn. Kranen nærmest den spændingsførende 400 kV-luftledning bruges til at holde den midterste ledning oppe i luften (i Y-et på masten, se Figur 1-1) når masten løftes. Den sidste kran (bundkran) står i større afstand fra masten og bruges til at tage fat i bunden af masten når den er i luften, så masten kan lægges forsigtigt ned.

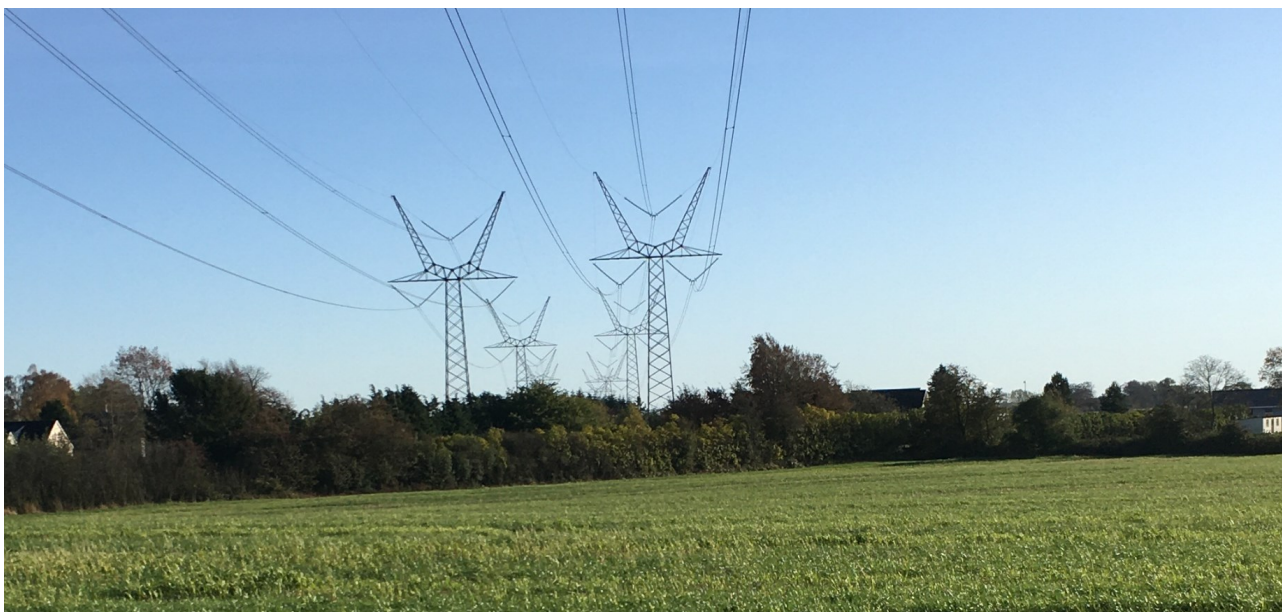
*Figur 4-11 I midten af billedet mast nr. 196 set fra mast nr. 195. Masten er formet som et Y – deraf navnet Y-mast. Udtjente master skiftes med en tilsvarende ny Y-mast. Maste-rækken til venstre er den nordlige luftledning fra 1990, som ikke er omfattet af projektet.*

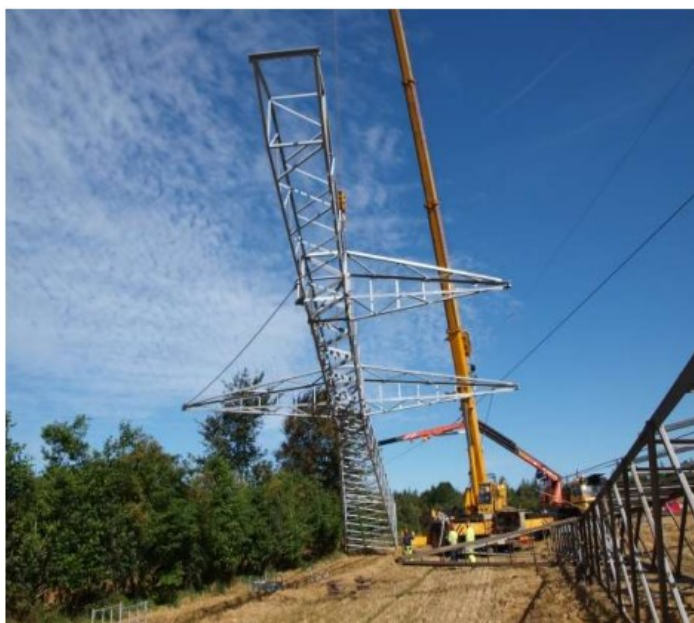
*Figur 4-12 Ny mast er ved at blive rejst med mobilkran. Den gamle mast ses liggende til højre. Masterne på billedet er mindre end masterne i dette projekt. I dette projekt arbejdes der på køreplader.*

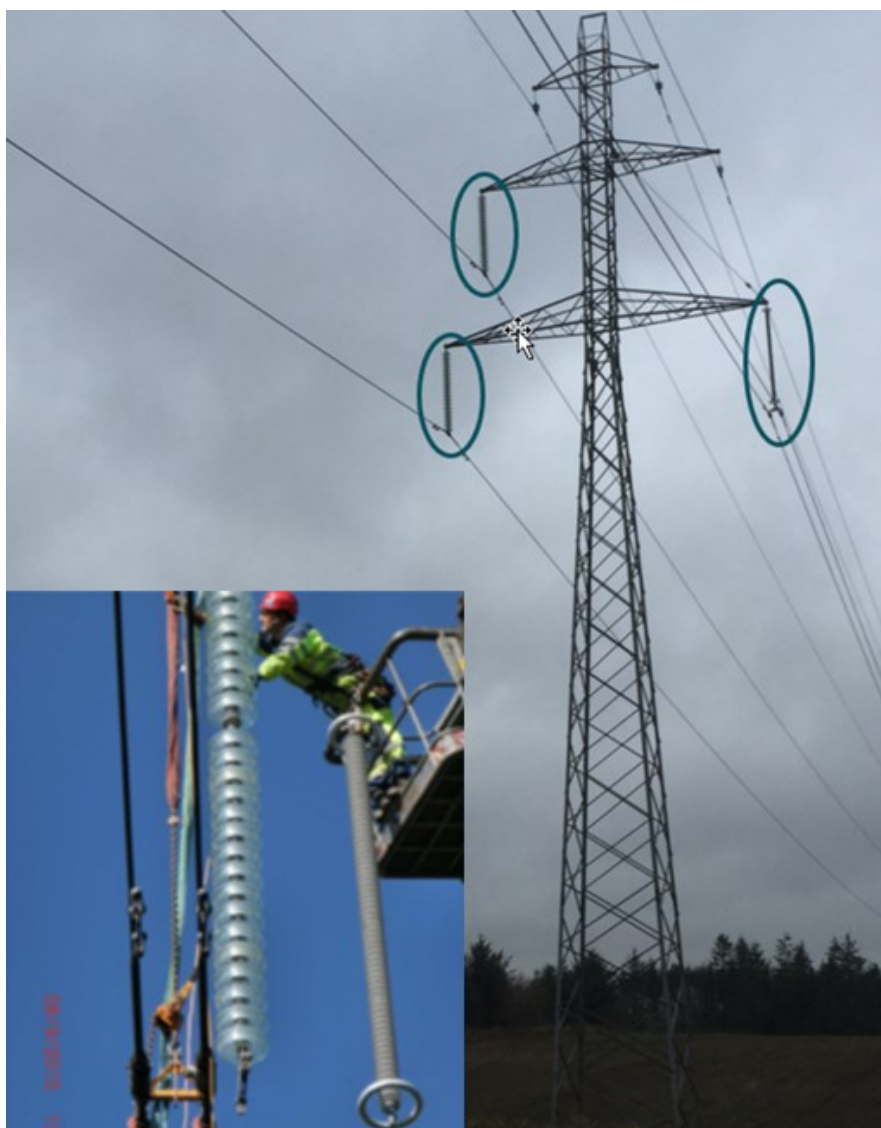
Figur 4-14 Mast på strækningen Bulbjerg–Tjele efter udskiftning af isolatorkæde. Til venstre på masten hænger to ledere i hver sin glasisolatorkæde. Til højre hænger en "dobbel leder" på en isolatorkæde af komposit. I det indsatte billede udskiftes glasisolatoren på strækningen Bulbjerg-Tjele i 2015. Billedet viser forskellen på til venstre glasisolatoren og til højre kompositisolatoren inden udskiftning.

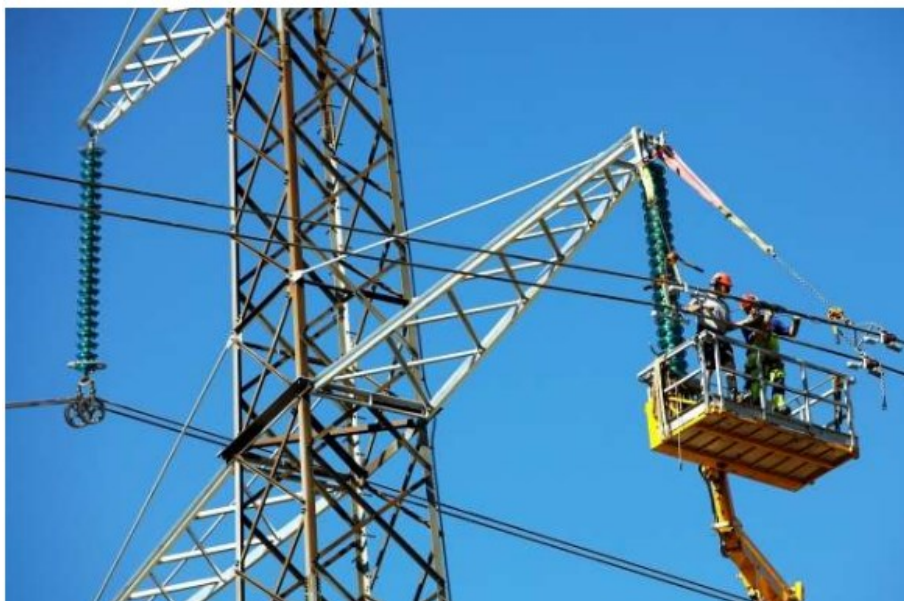
*Figur 4-16 Lift med mandskab som er i gang med at fastgøre hjul på isolatorkæderne, forud for gennemtrækning af leder.*

Udskiftningen sker ved, at der fra en lift først sættes et hjul fast for enden af isolatorkæderne (se Figur 4-16), som lederen kan trækkes på. Derefter forbindes den nye leder med den gamle leder og den nye leder trækkes op på plads via hjulene, mens den gamle leder trækkes ned. Til sidst sættes den nye leder fast på isolatorerne og hjulene afmonteres.

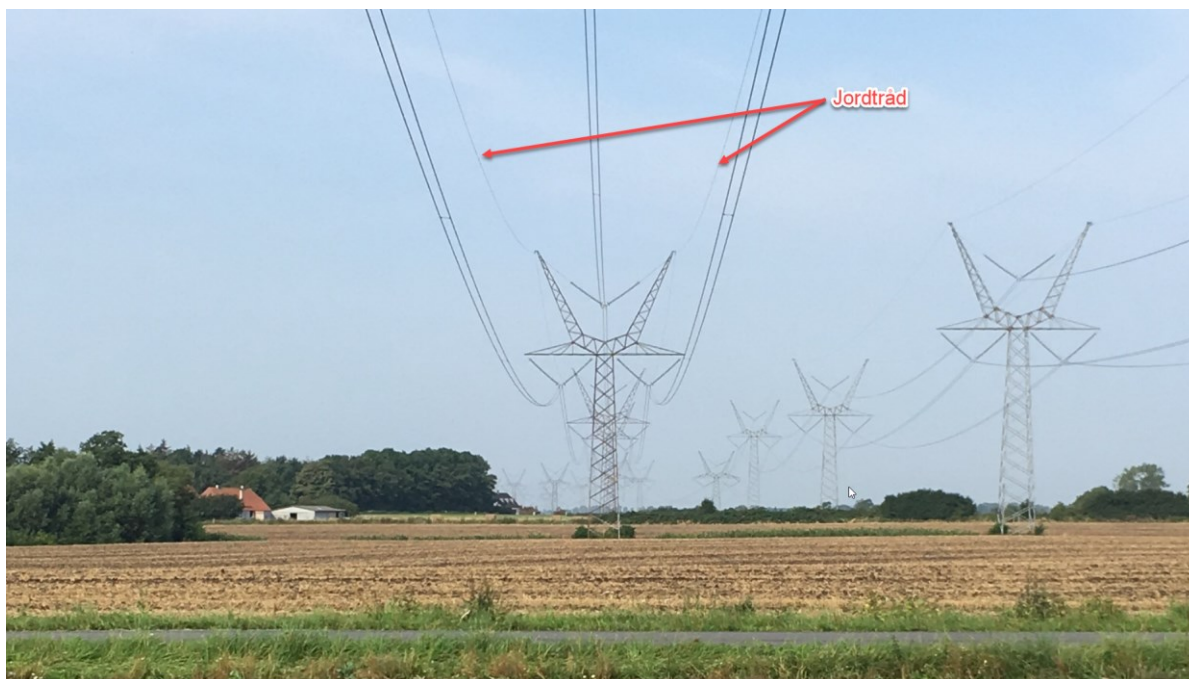
Figur 4-17 I midten af billedet mast nr. 79 set fra mast nr. 80. Jordtråden i toppen af masten er markeret med røde pile. Masterækken til højre er den nordlige luftledning fra 1990, som ikke er en del af projektet.

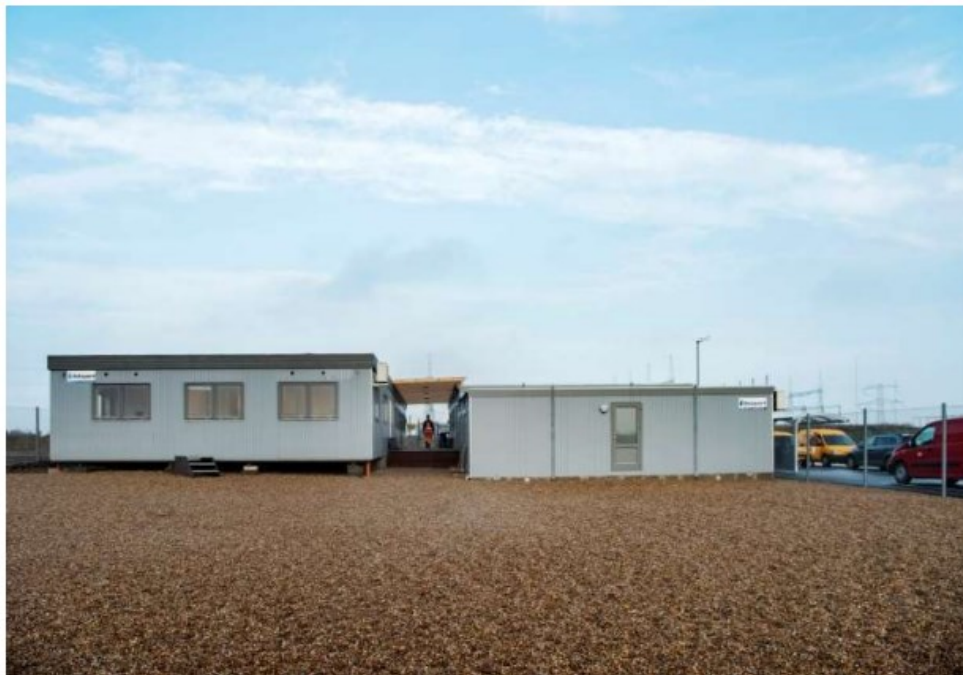
*Figur 4-19 Eksempel på en oplagsplads med tilhørende skurby*

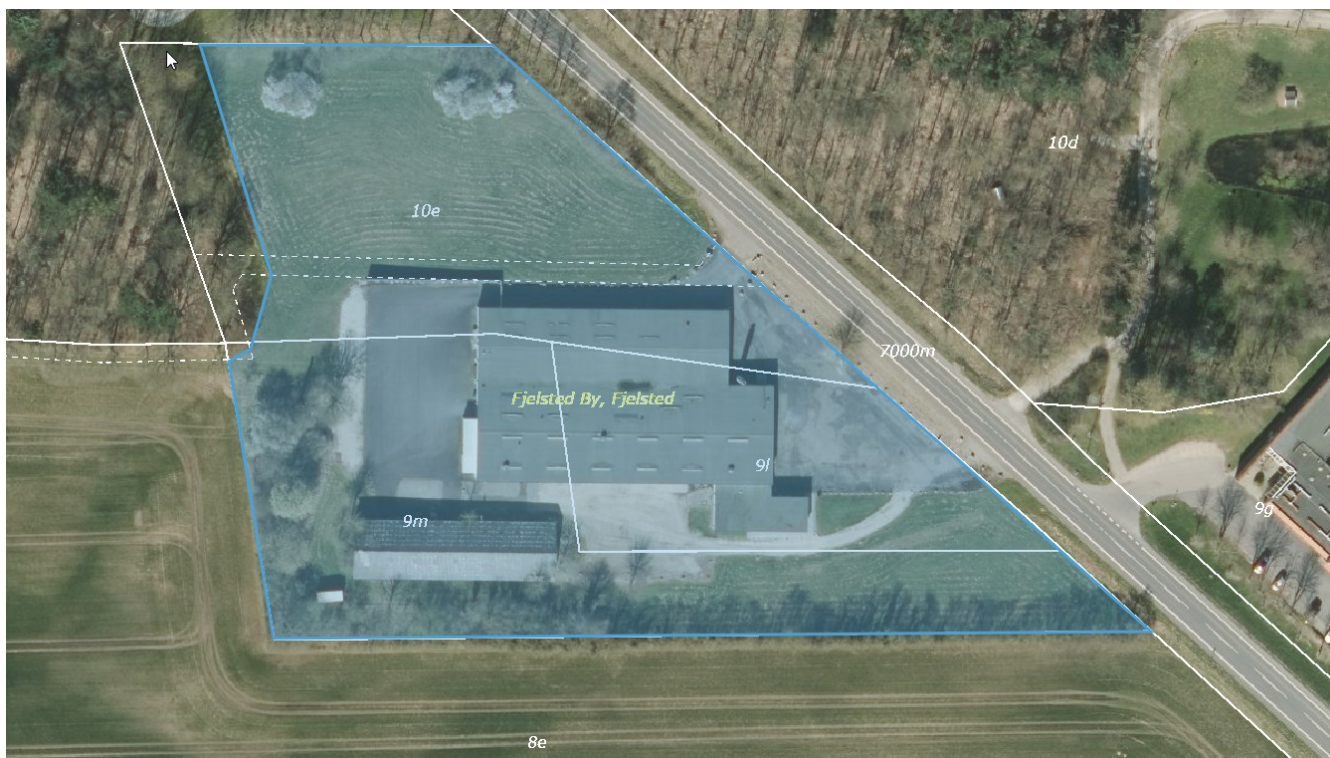
Figur 4-20 På kortet er vist pladsen ved Store Landevej 87, Ejby i Middelfart Kommune. Anvendelsen af arealet til oplag og arbejdsareal ligger indenfor det med blåt markerede areal.

Matriklerne er omfattet af delområde 2 i lokalplan nr. FH 54 og udlagt til erhverv. Middelfart Kommune har bekræftet at den påtænkte anvendelse ligger inden for lokalplanens rammer. Energinet sikrer, at vilkår i lokalplanen om belysning og om at udendørs oplag skal gives et passende udseende, vil blive overholdt.

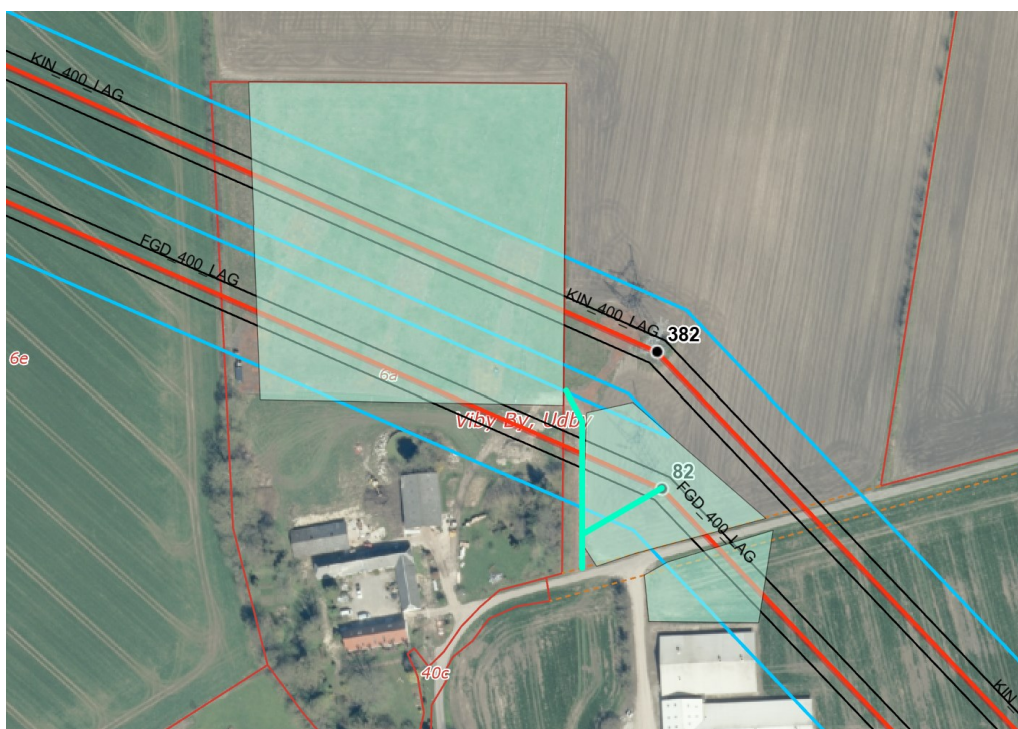
Figur 4-21 Beredskabsarealet ved mast 82 på matrikel 6a Viby By, Udby. Landzonetilladelsen gælder også dele af nabomatriklen 6e Viby By, Udby.

Hvis 400 kV-kablet på tværs af Lillebælt havarerer under renoveringsarbejdet, skal der kunne etableres en midlertidig omlægning. Da omlægningen skal ske hurtigt, forberedes til en sådan midlertidig omlægning ved mast nr. 82. Beredskabsarealet bliver på ca. 20.000 m<sup>2</sup>, der indhegnes. Der opstilles 1-2 aflåste containere med beredskabsmateriel. Derudover vil der i perioder med opsætning og nedtagning af udstyr være maskiner og en mandskabsvogn på arealet. (se Figur 4-21).

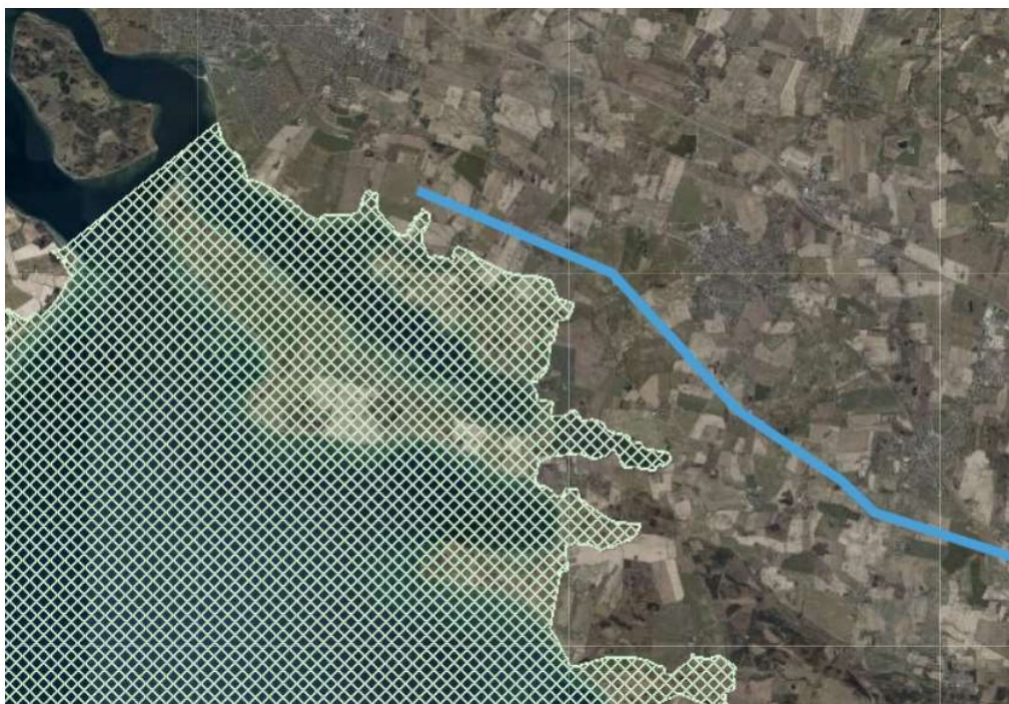
Figur 6-2 Med blå streg er vist 400-kV luftledningsanlægget, mens habitatområde H96 Lillebælt er vist med gulgrøn dobbeltskravering

400 kV-luftledningsanlægget ligger ikke inde i habitatområde Lillebælt. De arbejdsområder der er nærmest habitatområdet er ved mast 70A (ca. 175 m væk), ved mast 71A (ca. 156 m væk) og ved mast 72A (ca. 250 m væk). Herudover ligger der en trækplads øst for mast 72A, som er ca. 320 m fra habitatområdet. Disse arbejdsområder ligger helt i vest og de tre master 70A, 71A og 72A er alle udskiftet for mindre end 10 år siden (deraf betegnelsen A efter nummeret). Arbejdspladserne ved masterne er således udelukkende pladser på 300 m<sup>2</sup>, hvor der ikke graves til vedligeholdelse af fundament, men udlægges køreplader hvor der kan stå en lift, til brug ved udskiftning af de udtjente ledere og jordtråde med nye. Trådtrækningspladsen er på ca. 3.600 m<sup>2</sup>. Det nærmeste arbejdsområde/mast, hvor der graves ud for at renovere fundamenter og hvor masterne udskiftes (mast 73), er ca. 520 meter væk fra habitatområdet.

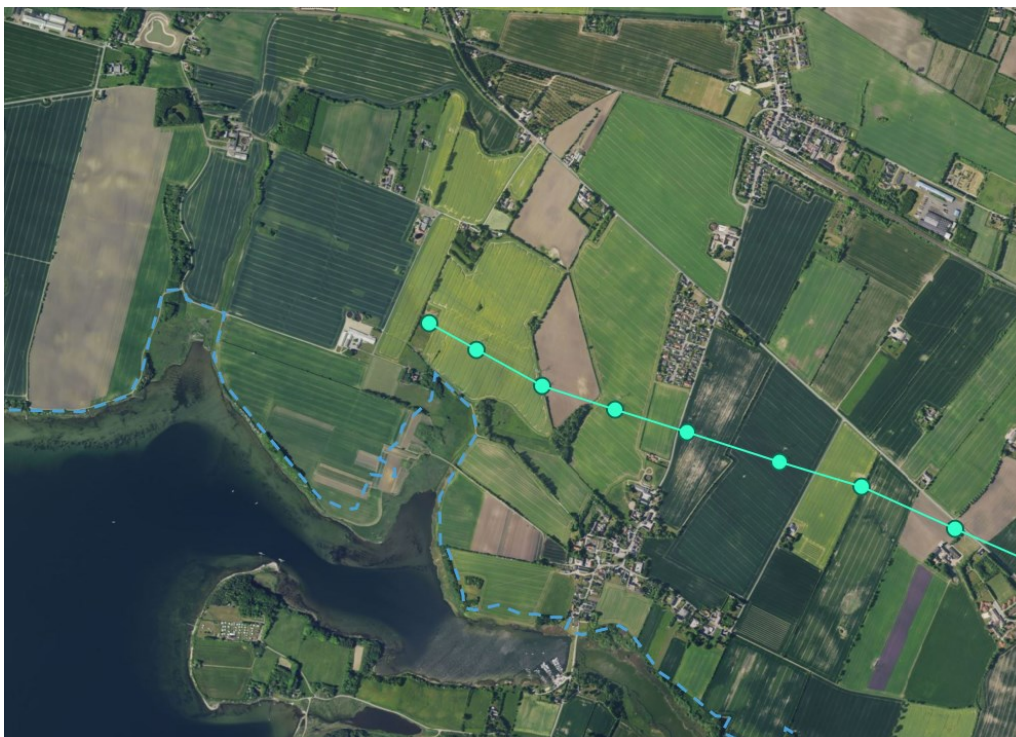
Figur 6-5. 400 kV-luftledningsanlægget er vist med grøn linje (master som prikker), og fuglebeskyttelsesområdets grænse er vist med blå stiptet linje. Som det fremgår af kortet, er anlægget i området nær fuglebeskyttelsesområde Lillebælt placeret på intensivt dyrkede marker. Det bemærkes at arbejdspladserne ved de to master yderst til venstre (længst mod vest) udelukkende omfatter liftpladser på ca. 300 m<sup>2</sup>, da de to master (71A og 72A) er blevet udskiftet inden for de seneste 10 år og derfor ikke skal udskiftes, eller fundamenter renoveres.

Fuglebeskyttelsesområdets placering i forhold til 400 kV-luftledningsanlægget kan ses på Figur 6-4 og Figur 6-5. Udpegningsgrundlaget er vist i Figur 6-6 .

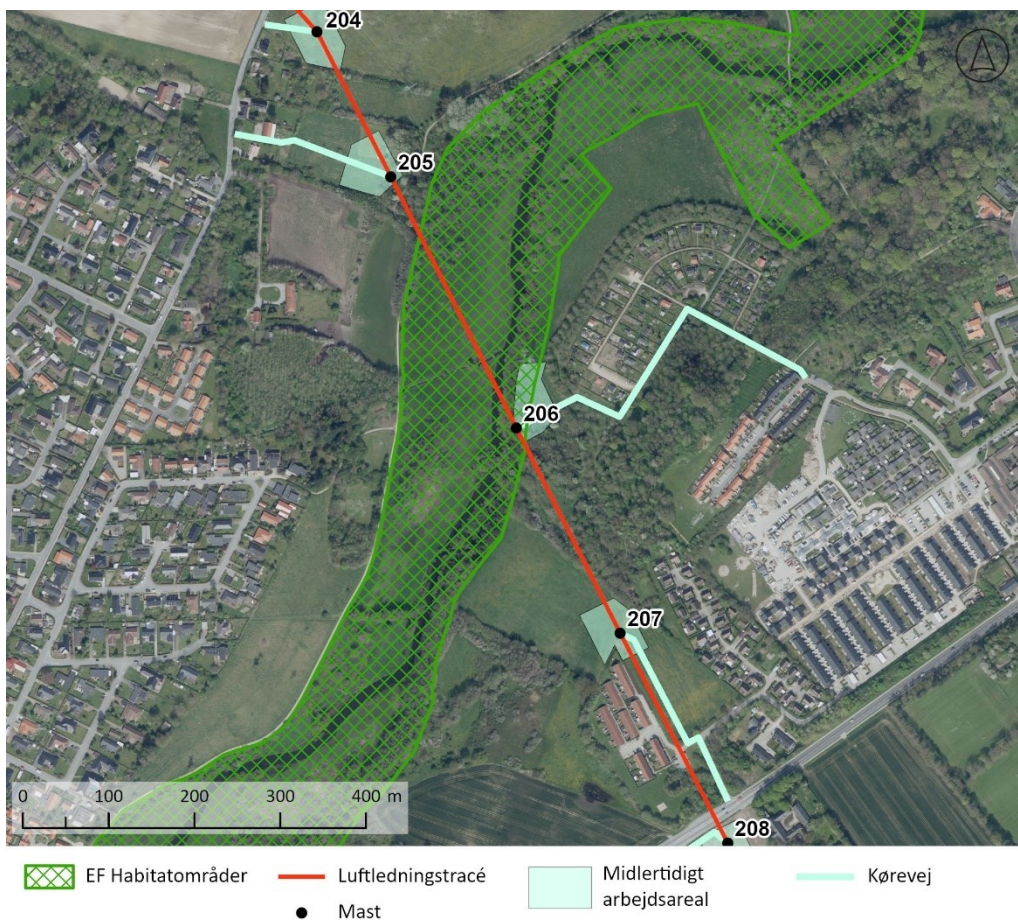
Figur 6-13 Habitatområde H98 ved Odense Å. Mast nummer 206 og det tilhørende arbejdsareal ligger inde i habitatområdet.

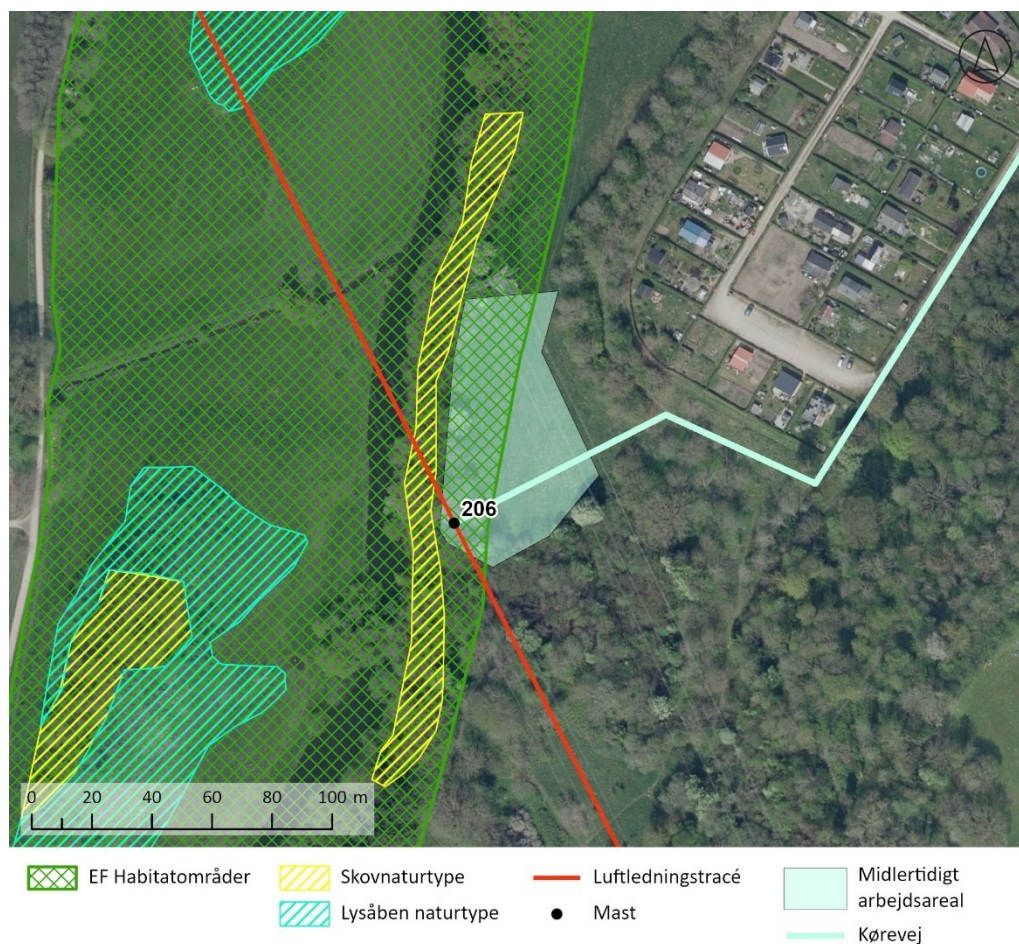
Figur 6-14 Området som er kortlagt som elle- og askeskov tæt på mast 206 er vist med gul. Arbejdsarealerne for mast 206 berører ikke habitatnatur, men ligger delvist inde i habitatområdet.

Den eneste habitatnaturtype som er kortlagt i nærheden af masten og arbejdspladserne er elle- og askeskov (91E0) (se Figur 6-14). Elle- og askeskov findes på naturlig næringsrig, kalkholdig og ret fugtig jordbund og er typisk domineret af vådbundstolerante og grundvandselskende træarter såsom el og ask (Miljøstyrelsen, 2020). En påvirkning af øvrige habitatnaturtyper vurderes at kunne udelukkes på grund af afstanden (se ovenstående afsnit).

Kortlægning af den konkrete forekomst af elle- og askeskov er sket to gange, dels i 2009 og dels i 2017. Kortlægningen fra 2017 er den nyeste og er vist på Figur 6-14. Det ses at masten og arbejdsarealer er placeret uden for den kortlagte habitatnatur.

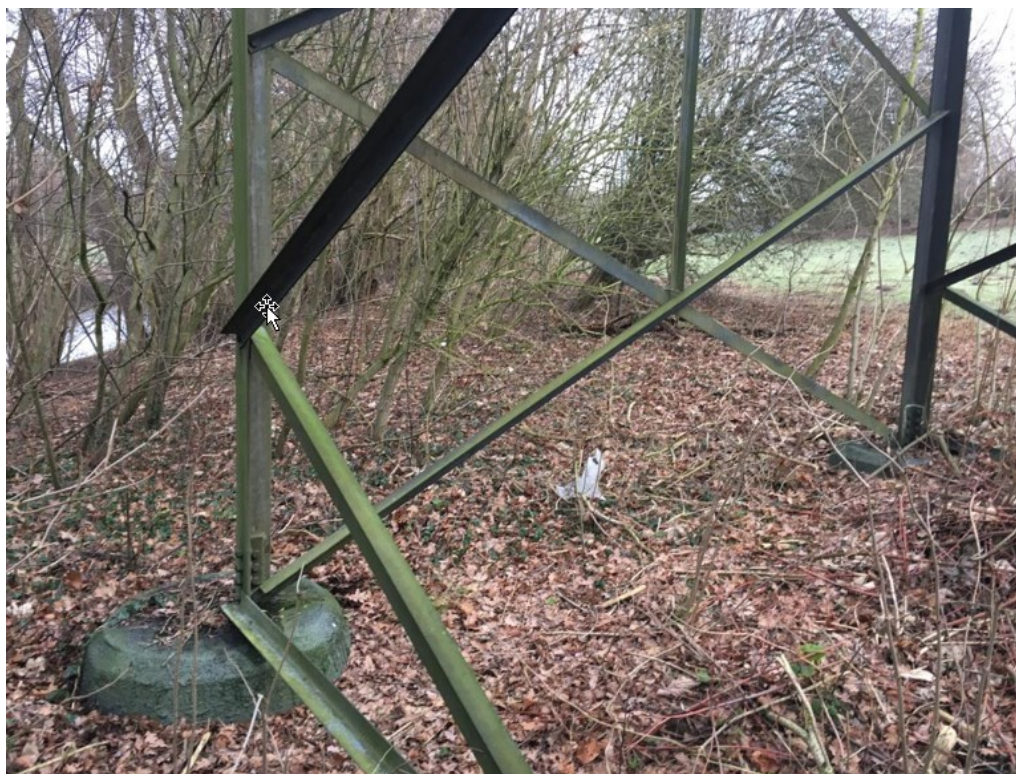
*Figur 6-15 Mast nummer 206 står omgivet af ung opvækst af primært ahorn og hyld. Til venstre anes skrænten ned mod Odense Å.*

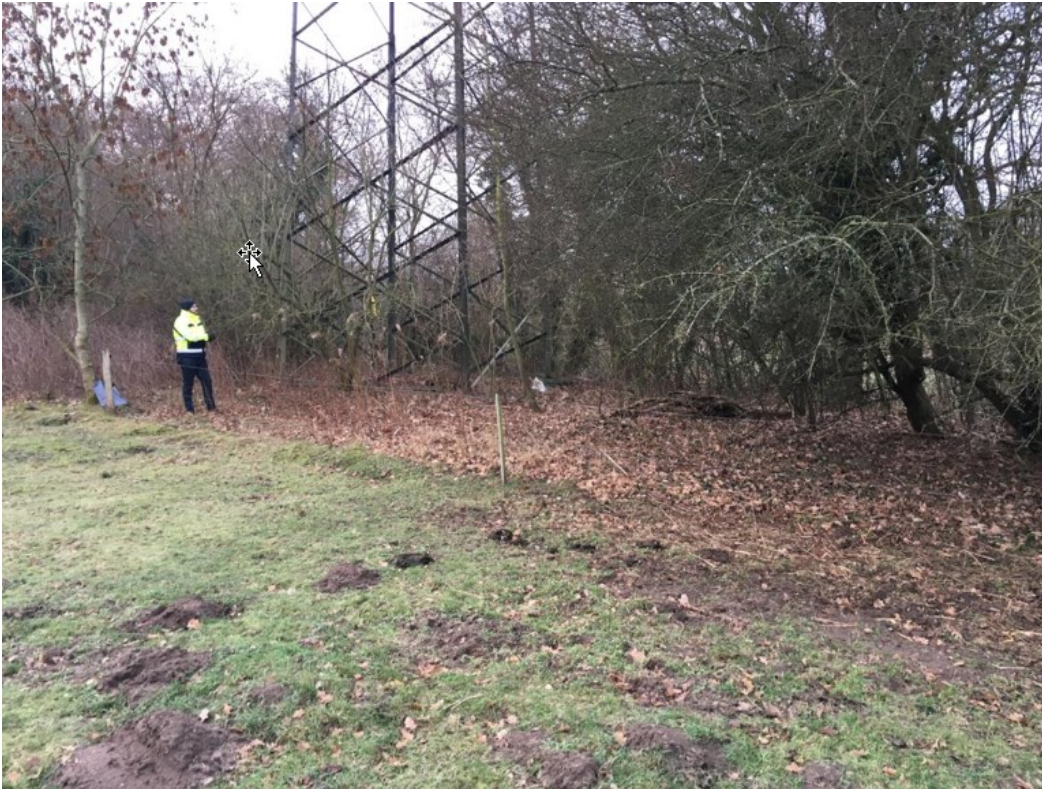
*Figur 6-16 Mast nummer 206 står i kratbevoksning, vest for et hegn, afgræsset område.*

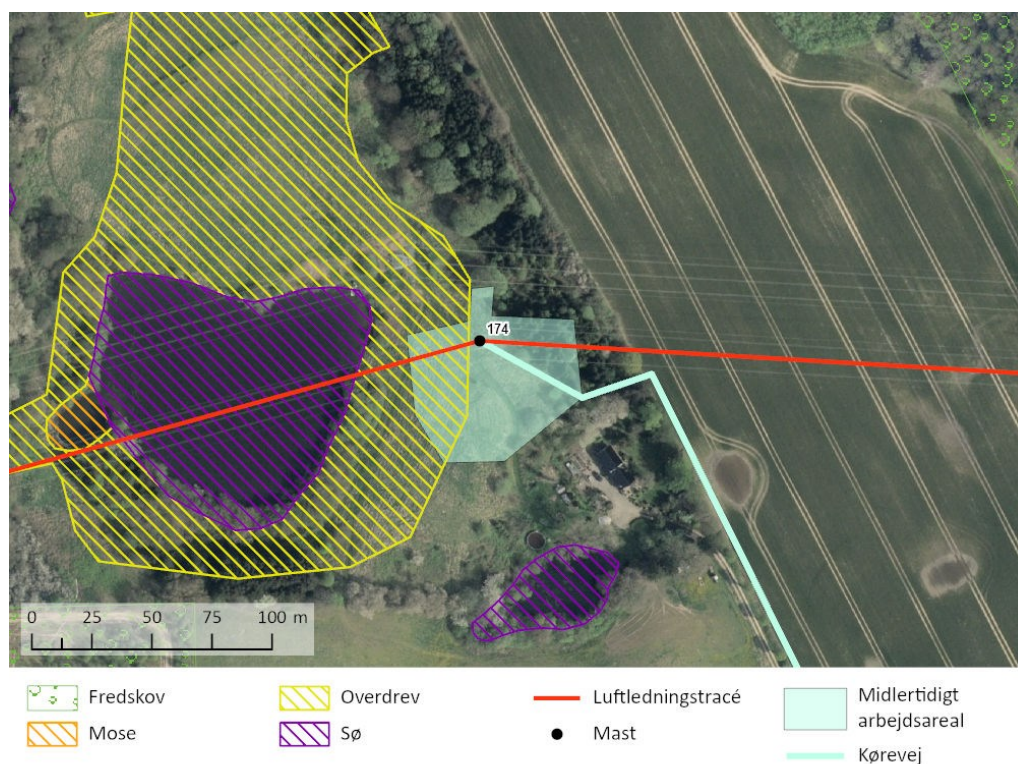
Mast nummer 174 står ca. 5 meter udenfor et areal som er vejledende registreret som overdrev, se Figur 7-45.

Figur 7-45 Mast nummer 174 med arbejdsareal, kørevej og vejledende §3 registrerede naturtyper.

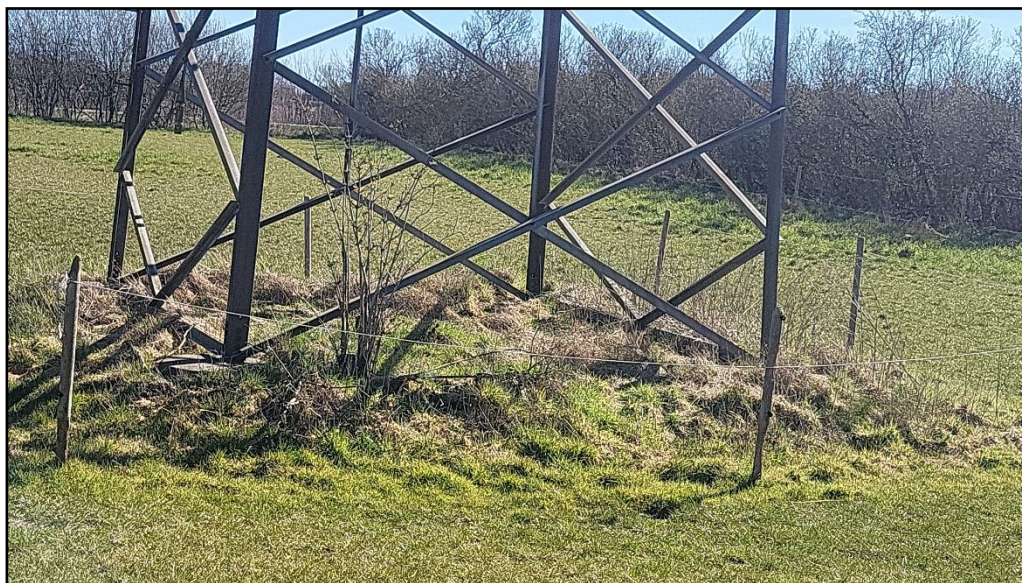
Figur 8-9 Mast 125 står på en hårdt græsset hestefold, ca. 20 meter fra 4Sø13. Fra Swecos besigtigelser i april 2025.

Arbejdsarealet ved mast 125 ligger i en tør og hårdt græsset hestefold. Folden er uden oplagte gemmesteder for padder og er derfor vurderet uegnet som rastelokalitet for alle arter af padder.

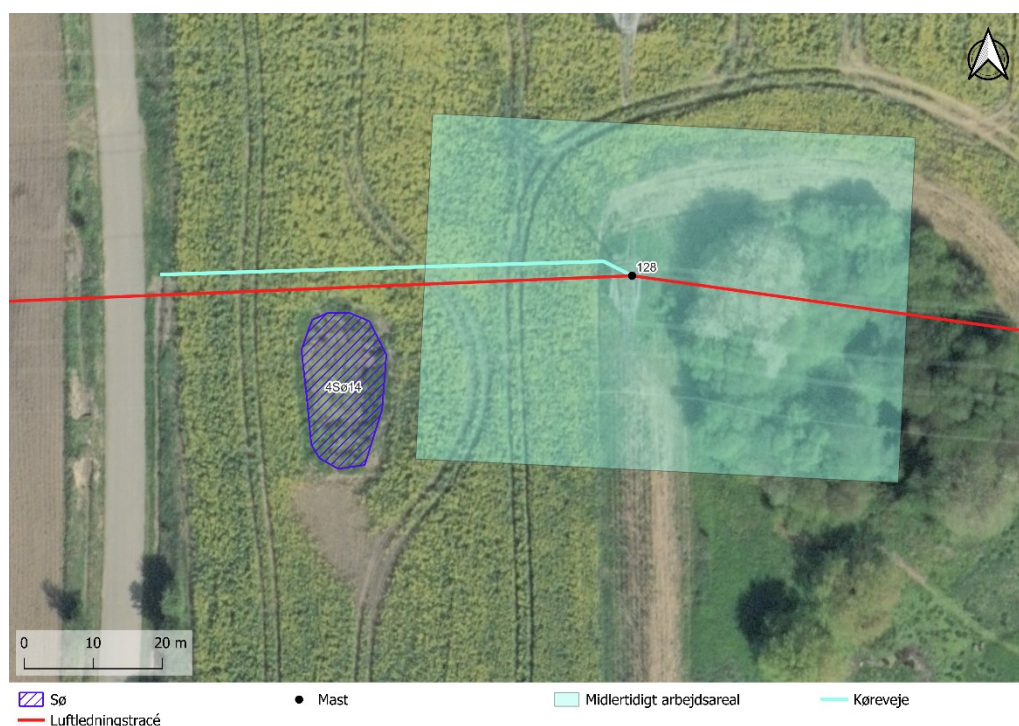
Figur 8-10 Mast 128 med arbejdsarealer og adgangsveje. Én sø er besigtiget uden fund af padden d. 3. april 2025.

Vest for mast 128 ligger et lille isoleret vandhul (4Sø14) på dyrket bygmark. Vandhullet ligger ca. 10 m fra arbejdsarealet som ligger på dyrket mark (se Figur 8-10). Ved besigtigelse d. 3. april var vandhullet næsten udtørret. Vandhullet har meget stejle brinker og er helt tilgroet af dunhammer. Vandfladen er næsten helt dækket af andemad og søen har en dominerende forekomst af trådalger. Vandet var grumset og bar tydelige tegn på eutrofiering som følge af næringspåvirkning fra den dyrkede mark.

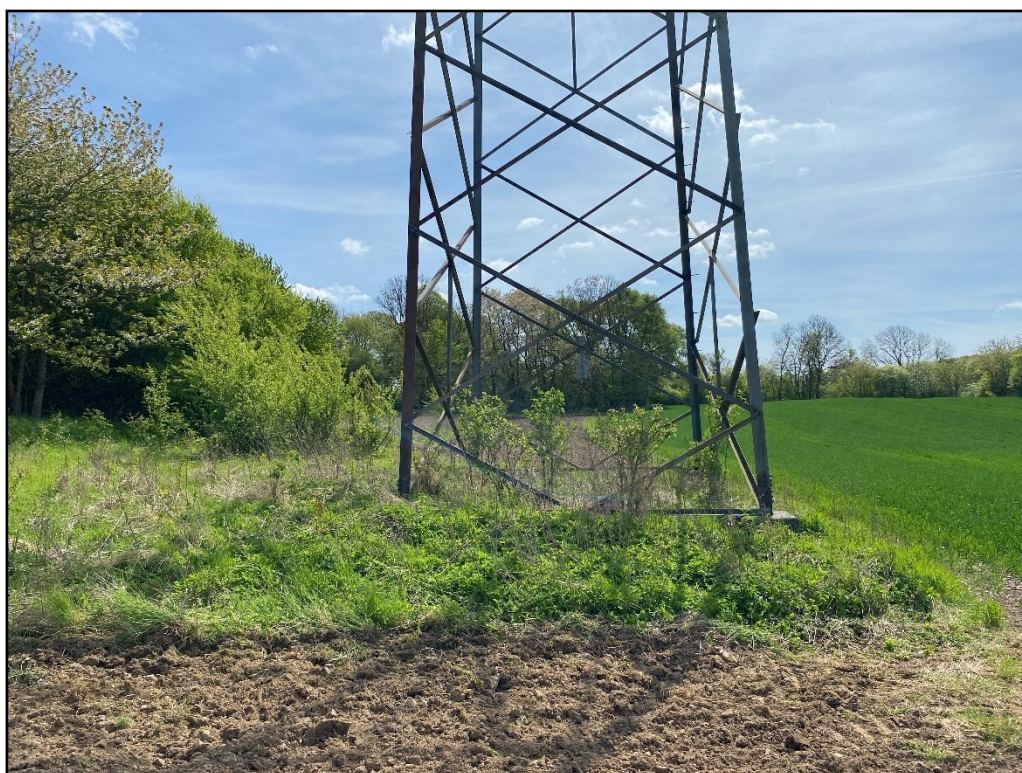
*Figur 8-12 Mast 128 står på et uomlagt græsareal med enkelte små hylde træer ca. 30 m fra 4Sø14 og tæt på dyrket mark. Fra Swecos besigtigelser d. 3. april 2025.*

En del af arbejdsarealet omkring mast 128 ligger på et uomlagt areal med næringselskende græsser og urter samt med enkelte små hylde træer. Arbejdsarealet ligger ca. 5-10 m fra 4Sø14,
