# MILJØKONSEKVENSRAPPORT

Renovering af 400 kV-luftledning mellem Kauslunde og Fraugde

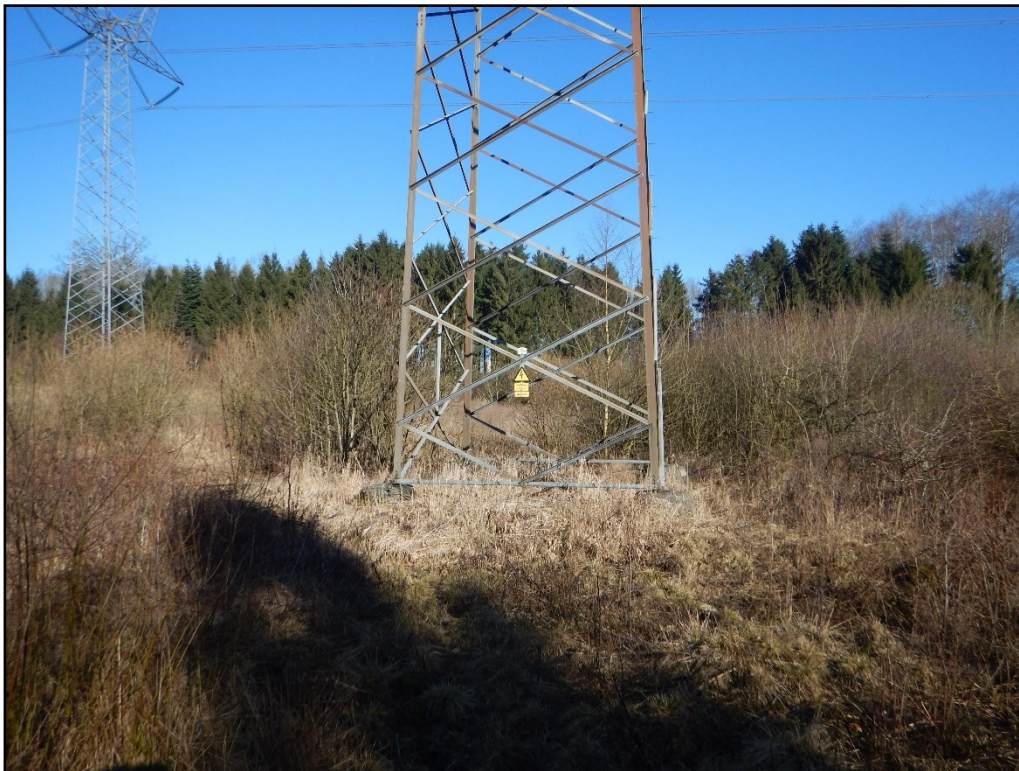
Figur 8-14 Mast 131 står i lavt krat, formentlig genvækst efter en skovning. Fra Swecos besigtigelser i marts 2023.

Arbejdsarealet og dets umiddelbare omgivelser ved mast 131 har lav, ung opvækst af træer og små brombærkrat samt en bundvegetation af græs og urter som indikerer eutrofierede forhold. Vegetationen i mosen er højt voksende og ligeledes eutrofieret. (se evt. beskrivelse i afsnit 7.3.2.2). Arealet vurderes ikke at være velegnet som rastelokalitet for bilag IV-padder. På grund af primært afstanden til et muligt ynglevandhul (mere end 500 meter) og da der er mange mere egnede skovbevoksede arealer nærmere de mulige ynglevandhuller, vurderes det at kunne udelukkes, at arbejdsarealerne konkret anvendes som rastelokalitet for bilag IV-arter.

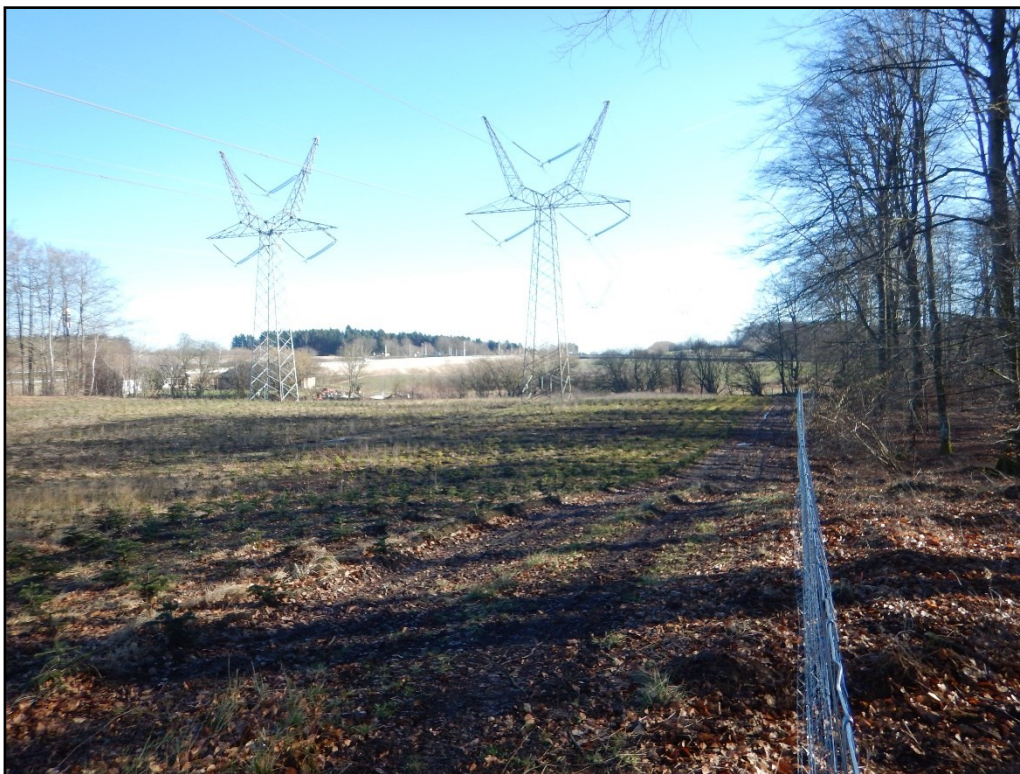
*Figur 8-15 Arbejdsarealet ved mast 132 ligger i en meget ung juletræsplantage. Fra Swecos besigtigelse i februar og marts 2023.*

Arbejdsarealet ved mast 132 ligger i en meget ung juletræsplantage på tør jordbund. Arealet indeholder ikke skjul for padder og vurderes at være uegnet som rastested for bilag IV-arter og andre arter af padder.

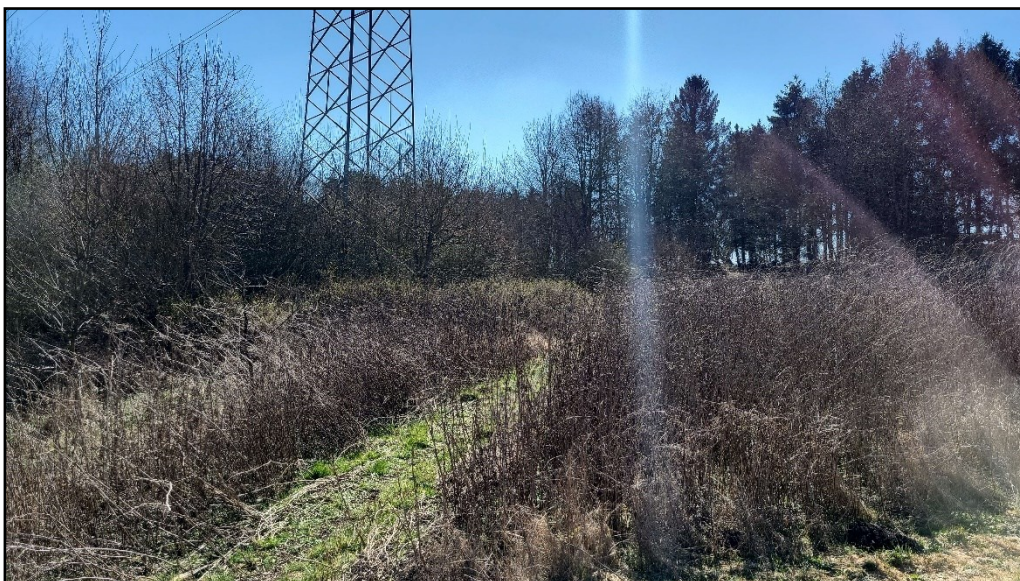
*Figur 8-21 Arbejdsarealet ved mast 142 som er domineret af lavt krat med slåede stier. Fra Swecos besigtigelser i april 2025.*

Arbejdsarealet ved mast 142 fremstod ved besigtigelsen i april 2025 som krat af blandt andet små egetræer og hindbær, med slåede stier igennem. De nærmeste vandhuller er ikke egnede ynglevandhuller for padder og omkring de vandhuller som er potentielt egnede for Bilag IV-arter (6Sø1, 6Sø2 og 6Sø9) er der moseområder, som vurderes langt mere egnede som rastelokalitet. Det vurderes at rastende bilag IV-arter eller øvrige arter af padder på arbejdsarealet kan udelukkes.

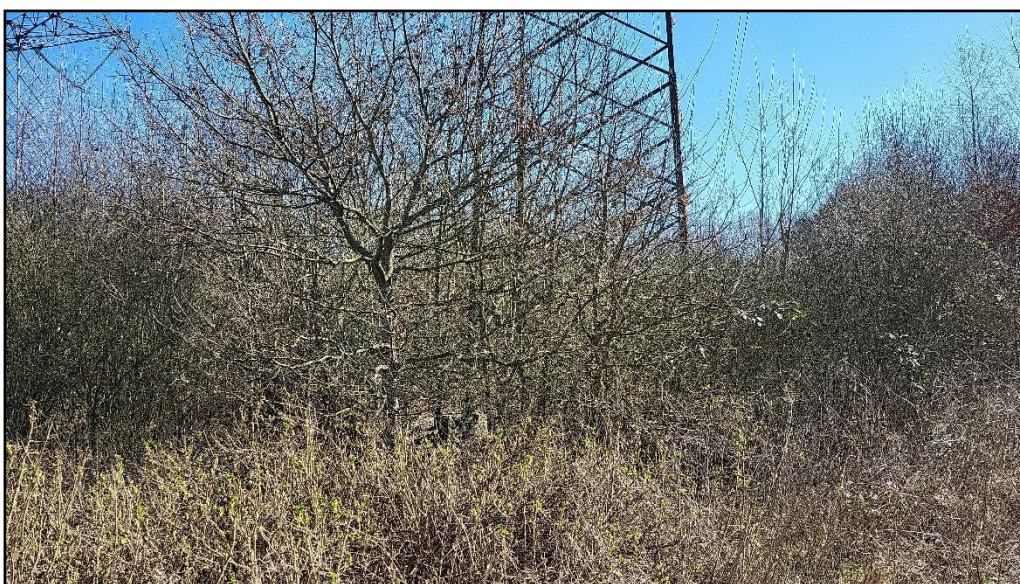
*Figur 8-22 Tæt på masten er arbejdsarealet ved mast 142 også domineret af krat. Fra Swecos besigtigelser i april 2025.*

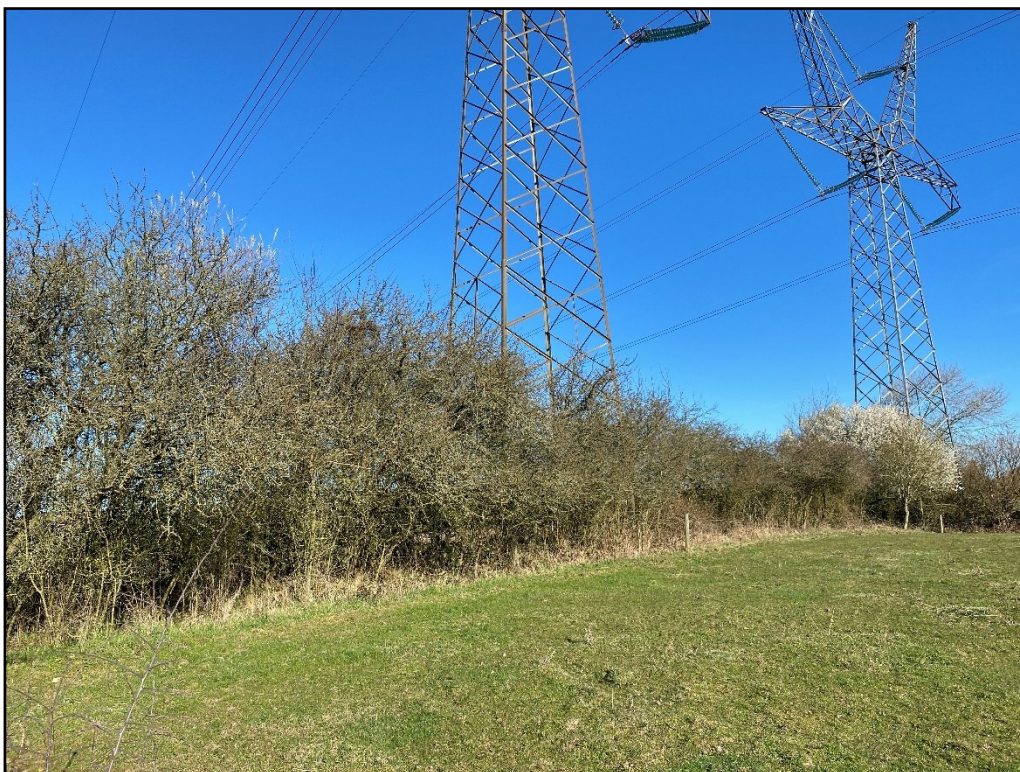
*Figur 8-26 Mast 163 ligger højt, og står i et levende hegn ved en afgræsset mark. Fra Swecos besigtigelser i april 2025.*

Arbejdsarealet ved mast 163 ligger højt i terrænet nord for 8Sø2. Dele ligger i et læhegn og størstedelen på et kreaturgræsset areal. Det vurderes at eventuelle forekomster af skrubtudse i 8Sø2 vil raste i mosen omkring søen og ikke vil bevæge sig op gennem det skrånende terræn til arbejdsarealet ved mast 163. Arbejdsarealet for mast 164 ligger langt fra potentielle ynglesteder, og vurderes dermed ikke at blive anvendt som rastested af padder.

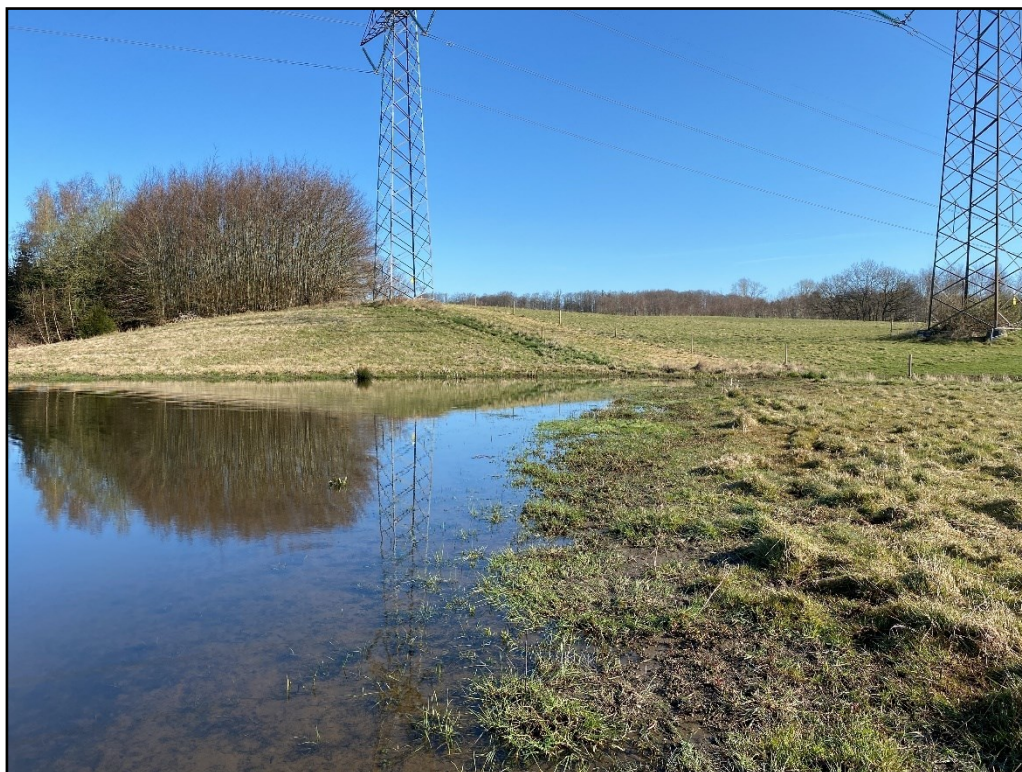
*Figur 8-28 9Sø9 og mast 171 fra Swecos besigtigelser i april 2025.*

Cirka 20 meter vest for arbejdsarealet omkring mast 171 står der meget vand på marken (9Sø9), i noget der ligner en jævnlige forekommende markoversvømmelse. Området er ikke vejledende registreret som § 3 og det er uvist om det er omfattet. Ud fra luftfotos ser det ud som om søen kun er der nogle år, f.eks. kan den ikke ses i foråret 2023. I markoversvømmelsen var der spredte lyse-siv, kryb-hvene, kruset skræppe og enkelte steder kær-ranunkel. Vandet var meget klart og der blev ikke observeret fisk. Der blev observeret flere skrubtudser i paringsaktivitet i søen, men ingen andre arter.

Arbejdsarealet tilknyttet mast 171 ligger på arealer, der jævnligt bliver omlagt. Der findes en lav, tør og homogen græsbevoksning, der ikke rummer skjul for padder. Arbejdsarealet for mast 171 vurderes at være uegnede rastesteder for padder.

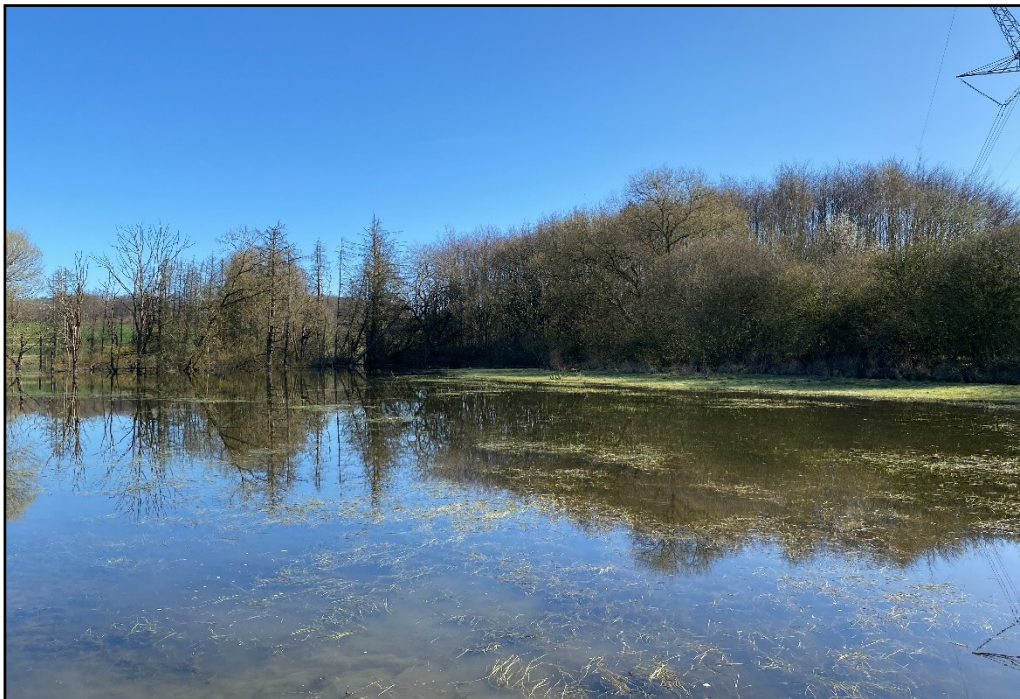
*Figur 8-29 9Sø10 med tæt pilekrat i baggrunden og en del kryb-hvene i søen. Fra Swecos besigtigelse i april 2025.*

9Sø10 er en meget stor sø, cirka 100 meter nordvest for mast 171. Søen var ved besigtigelsen noget større end angivet i den vejledende §3 registrering. I den sydvestlige ende af søen fandtes et stort område med svagt skrånende brinker og et uomlagt græsareal ud til søen. Vandet var relativt klart og der blev observeret fisk. I den sydlige ende af søen fandtes oversvømmede bevoksninger af kryb-hvene, forårsaget af den høje vandstand. Disse kryb-hvene "øer" skabte egnede forhold for æglægning for butsnudet frø og kan have beskyttet æggene mod fisk. Der blev fundet mellem 5 og 10 ægklumper af butsnudet frø, alle fundet blandt kryb-hvene i søens sydlige del.

Søen vurderes at være egnet som ynglested for butsnudet frø og skrubtudse. Den vurderes at være af lav kvalitet for lille vandsalamander grundet forekomsten af fisk. Søen vurderes at være uegnet som ynglested for bilag IV-arterne stor vandsalamander, spidssnudet frø og springfrø, dels grundet fisk, dels på grund af fraværet af nærliggende våde naturområder.

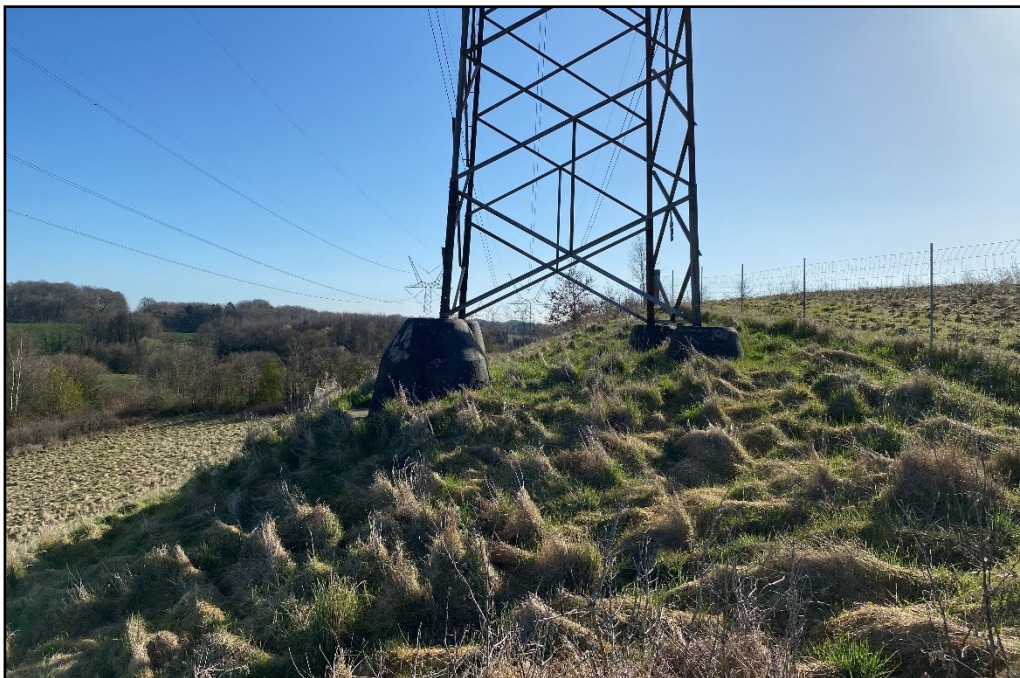
*Figur 8-30 Mast 170 står højt i terrænet på en nordvendt skråning. Fra Swecos besigtigelse i april 2025.*

Mast 170 er placeret på toppen af et bakkedrag, hvor selve masten står på et uomlagt græsareal og størstedelen af arbejdsarealet i en meget ung juletræsplantage. Arbejdsarealet rummer ingen gode skjulesteder for padder og er vurderet uegnet som rastested.

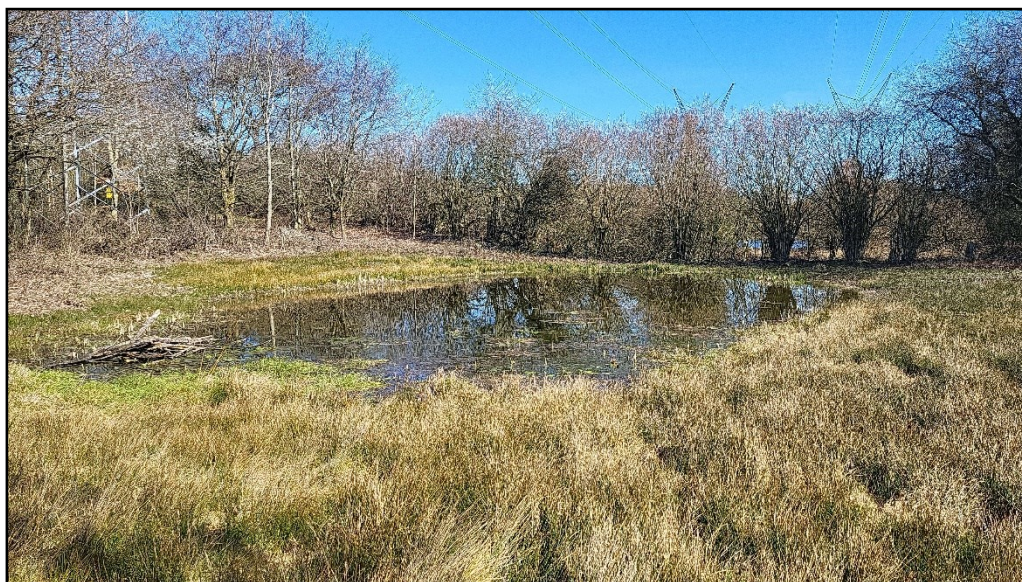
*Figur 8-32 9SØ7 med fin brinkvegetation og et mindre område med fugtig vegetation nær søen (i forgrunden af billedet) og mast 173 (i baggrunden af billedet). Fra Swecos besigtigelser i april 2025.*

De fugtige engagtige partier (se Figur 8-32) samt enkelte fugtige krat ved 9SØ7 vurderes at være egnede rastesteder for de nævnte arter, både bilag IV-arter og fredede arter.

Mast 173 ligger også i fredskov, men på arealet hvor arbejdspladsen skal etableres er skoven blevet ryddet (se Figur 8-33). Der er lidt unge træer og opvækst af krat, men ikke strukturer som kan fungere som rasteområde for bilag IV-arter. 9SØ7 hvor der er fundet lille vandsalamander og skrubtudse og som vurderes egnet for stor vandsalamander, spidssnudet frø og springfrø (samt fredede arter af padder) ligger ca. 10 meter fra nærmeste arbejdsareal (se Figur 8-32, hvor masten kan anes i baggrunden).

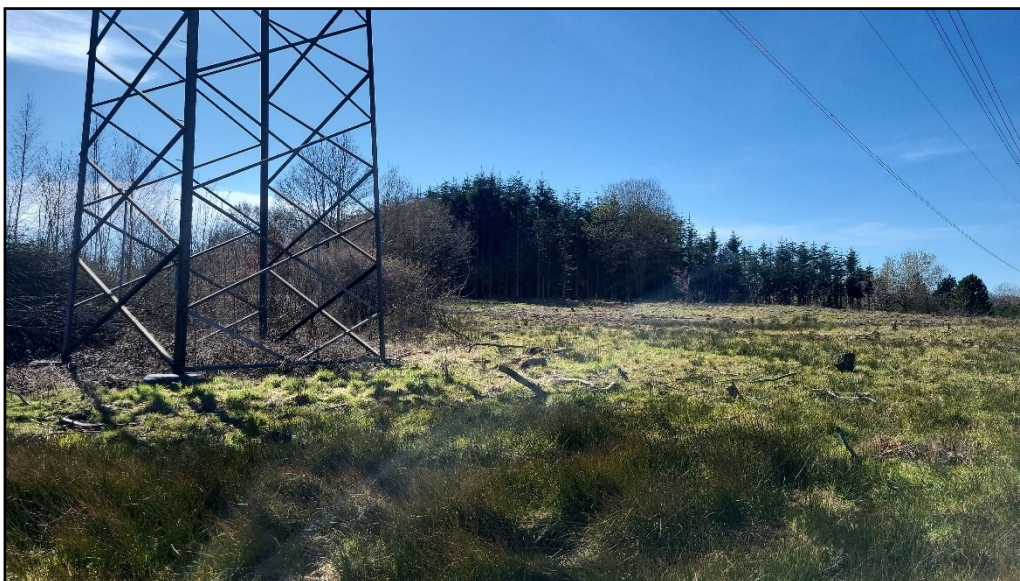
*Figur 8-33 Mast 173 står i fredskov, hvor bevoksningen er blevet ryddet. Fra Swecos besigtigelser i april 2025.*

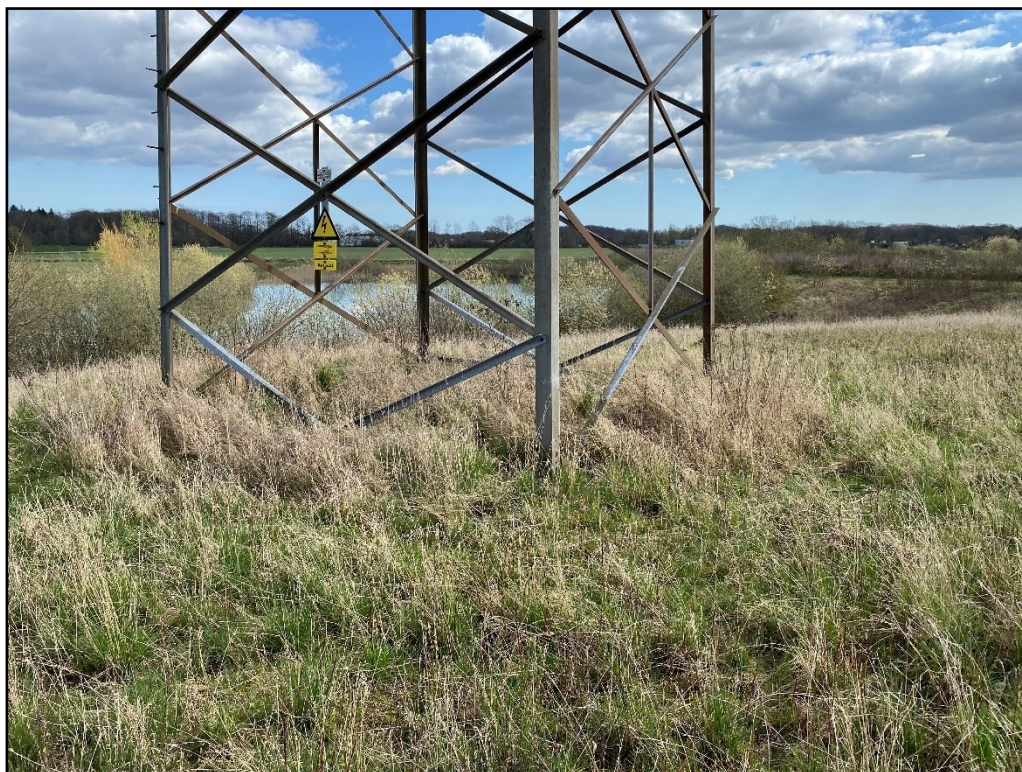
*Figur 8-37 Mast 223 står på et græsareal mellem to af de store søer. Fra Swecos besigtigelse i april 2025.*

Arbejdsarealet ved mast 223 ligger ca. 5 meter fra 12Sø2 og ca. 15 meter fra 12Sø3, som er de nærmeste. Der er ikke nem forbindelse ned til sø 12Sø5, som er egnet for stor vandsalamander, på grund af de store søer imellem og en afstand på mere end 350 meter. Arbejdsarealet er kendetegnet af lav græsvegetation (se Figur 8-37), som ikke bliver slået. Vegetationen er domineret af arter, som indikerer tør jordbund og arealerne er meget homogene uden forekomster af strukturer, som padder kan gemme sig i. Arbejdsarealet ved mast 223 vurderes at være uegnet som rastested for bilag IV-padder.

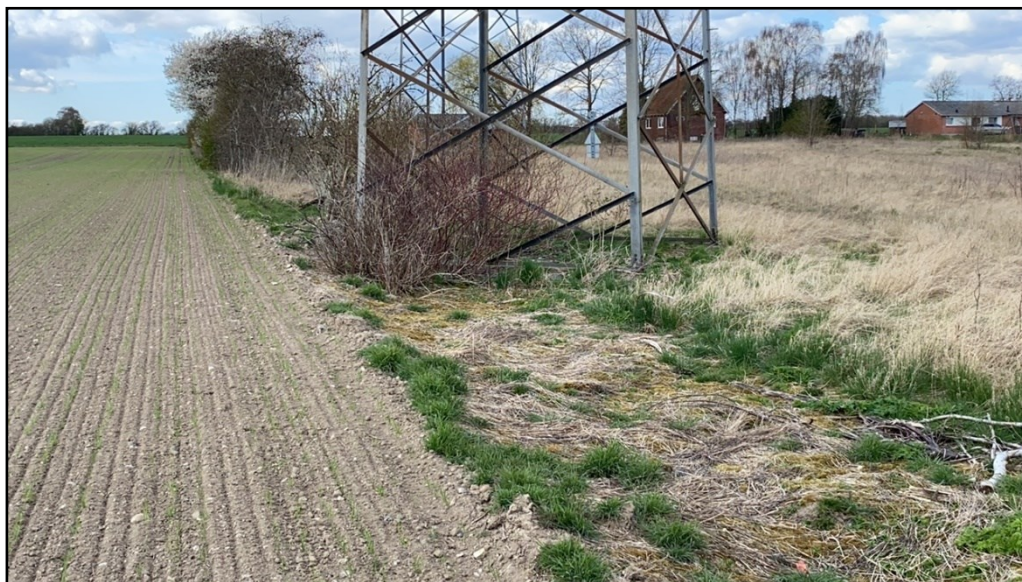
*Figur 8-38 Mast 222 står syd for en af de store søer, ud mod dyrket mark. Fra Swecos besigtigelser i april 2025.*

Arbejdsarealet ved mast 222 ligger på kanten af uomlagt græsareal, som ikke bliver slået. Arealet er kendetegnet af arter, som indikerer tør bund og der findes et par enkelte småbuske ved og omkring mastefundamentet. Størstedelen af arbejdsarealet ligger på dyrket mark (til venstre på Figur 8-38). Arealerne vurderes at være uegnede som rastelokalitet for bilag IV-arter.

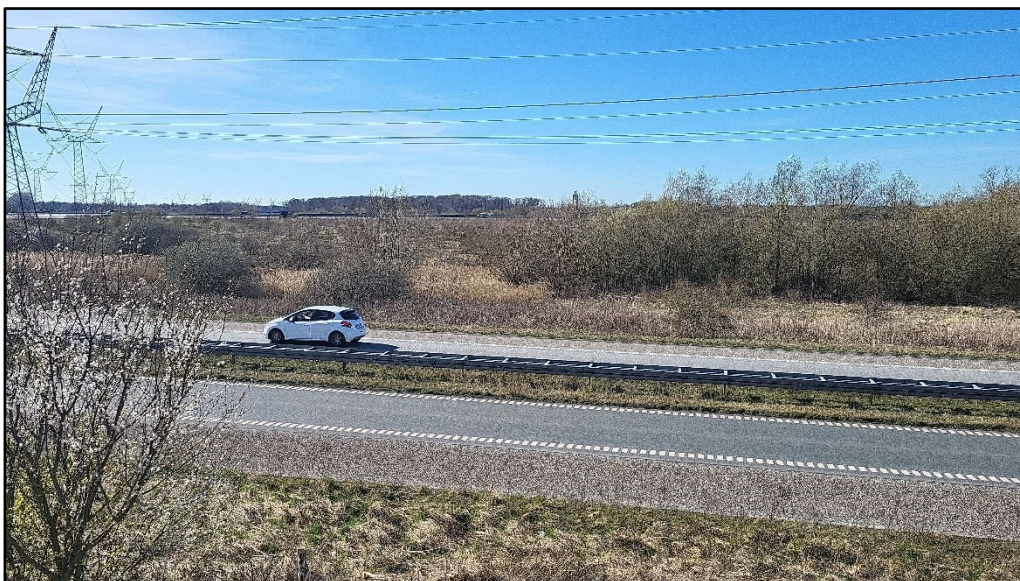
*Figur 8-42 13SØ1 beliggende inde i motorvejtilkørsel. Søen er kikkert besigtiget, og ser ud til at være tæt tilgroet af tagrør. Fra Swecos besigtigelser i april 2025.*

Da der ikke er adgang til arealet på grund af motorvejen, er søen alene besøgt på afstand med kikkert. Det vurderes som usandsynligt, at søen fungerer som ynglested for padden. Søen fremstår stærkt tilgroet i tagrør, hvilket indikerer høj næringspåvirkning og begrænset variation i undervandsvegetationen. Søens placering mellem stærkt trafikerede veje gør området svært tilgængeligt for padden og afskærer søen fra evt. raste- og yngleområder i det omkringliggende landskab. Samlet vurderes søen at være uegnet for bilag IV-arter og øvrige fredede padden. Forekomst af skrubtudse som er den mest tolerante paddeart vurderes at være usandsynlig. Det vurderes at arbejdsarealerne for mast 237 og 238 er uegnede rastesteder for bilag IV-arter af padden grundet spredningsbegrænsning og områdets lave naturkvalitet.

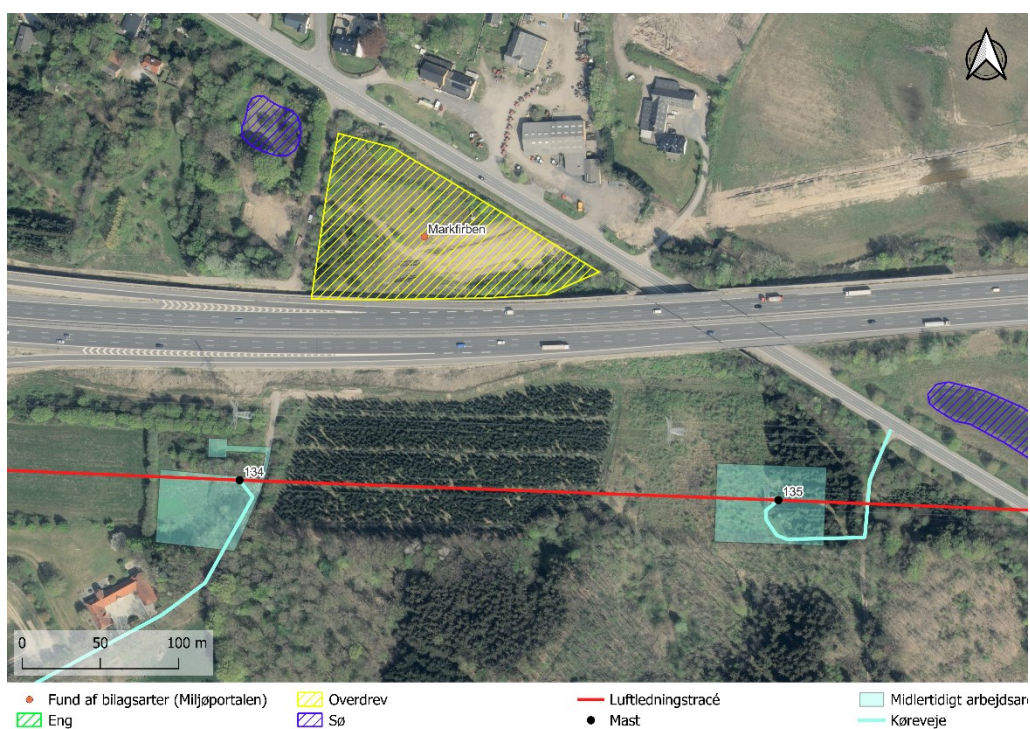
Figur 8-43 Observation af markfirben på et areal, der er vejledende registreret som overdrev, ca. 100 m nord for mast 134, nord for E20. Registreringen er fra 2015 (jf. Miljøportalen).

Den nærmeste registrering af markfirben er fra 2015 (jf. Danmarks Miljøportal), og findes syd-øst for landsbyen Grønnemose. Registreringen ligger ca. 100 m fra projektets arbejdsarealer ved mast 134. Registreringen ligger dog på den modsatte side af motorvejen E20, nær en tunnel, hvor en landevej krydser under motorvejen. Motorvejen regnes som en fuldstændig barriere for spredning af markfirben, og arten kan dermed kun sprede sig langs tunnelen under motorvejen. Spredning til arbejdsarealer ved mast 134 eller 135 vurderes usandsynlige, og det vurderes at der ikke eksisterer egnede yngle- eller rasteområder ved arbejdsarealerne.

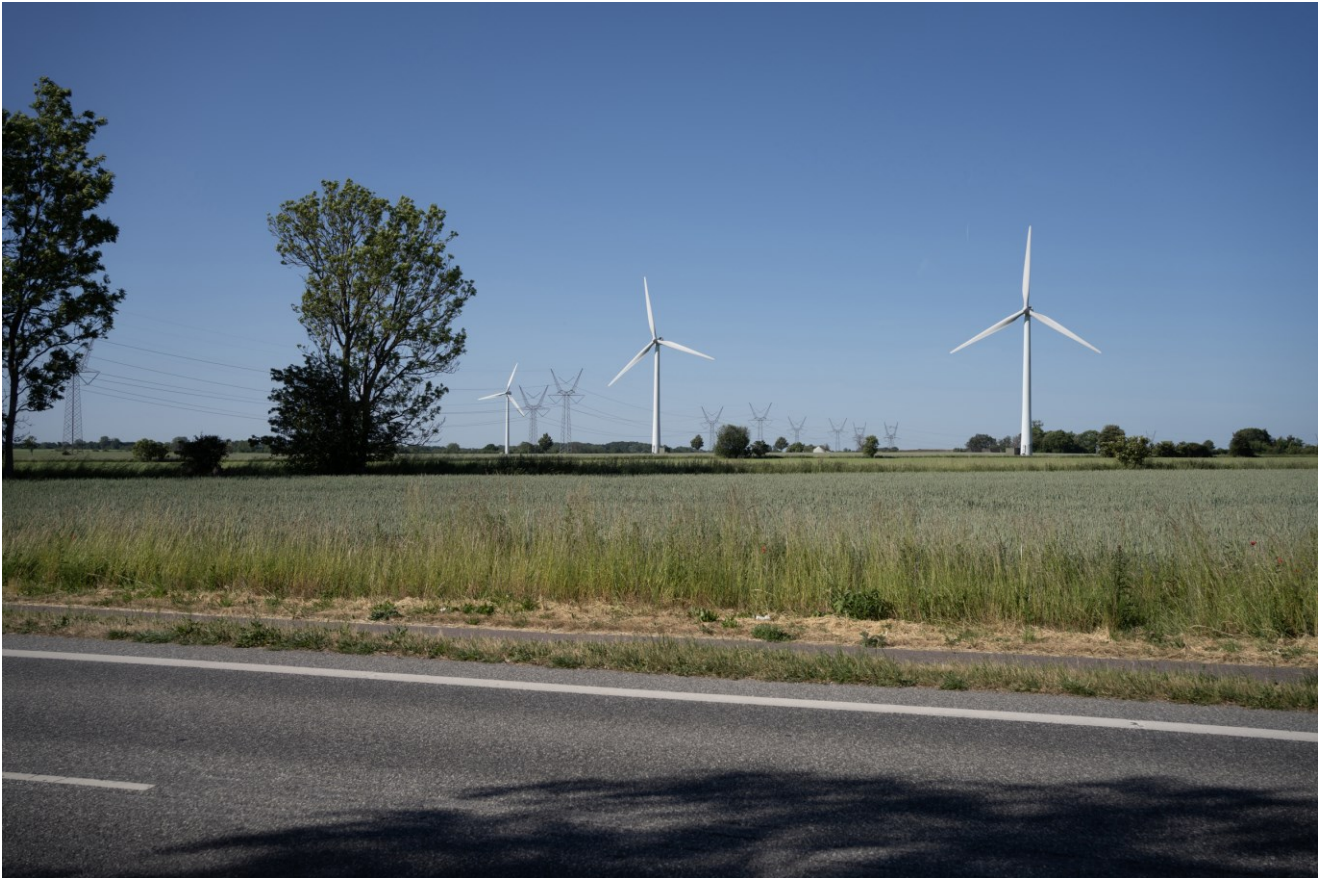
*Figur 9-12 Eksempel på delvis vinkelret orientering mod 400 kV luftledningsanlægget mellem Kauslunde og Fraugde (fra 1973). Her set i kombination med andre tekniske anlæg som vindmøller og et 400 kV-luftledningsanlæg fra 1990. Foto: NIRAS A/S.*

Den visuelle oplevelse af anlægget varierer i forhold til, om man ser vinkelret på det eller på langs af det, og om der er retningsændringer (knæk). Ofte vil anlægget optræde enkelt, når man ser vinkelret ind på det eller når det optræder uden retningsændringer (knæk)". Her vil masterne optræde enkelt i landskabet og ledningerne vil have en enkel optegning over himlen. Det er illustreret på Figur 9-12.

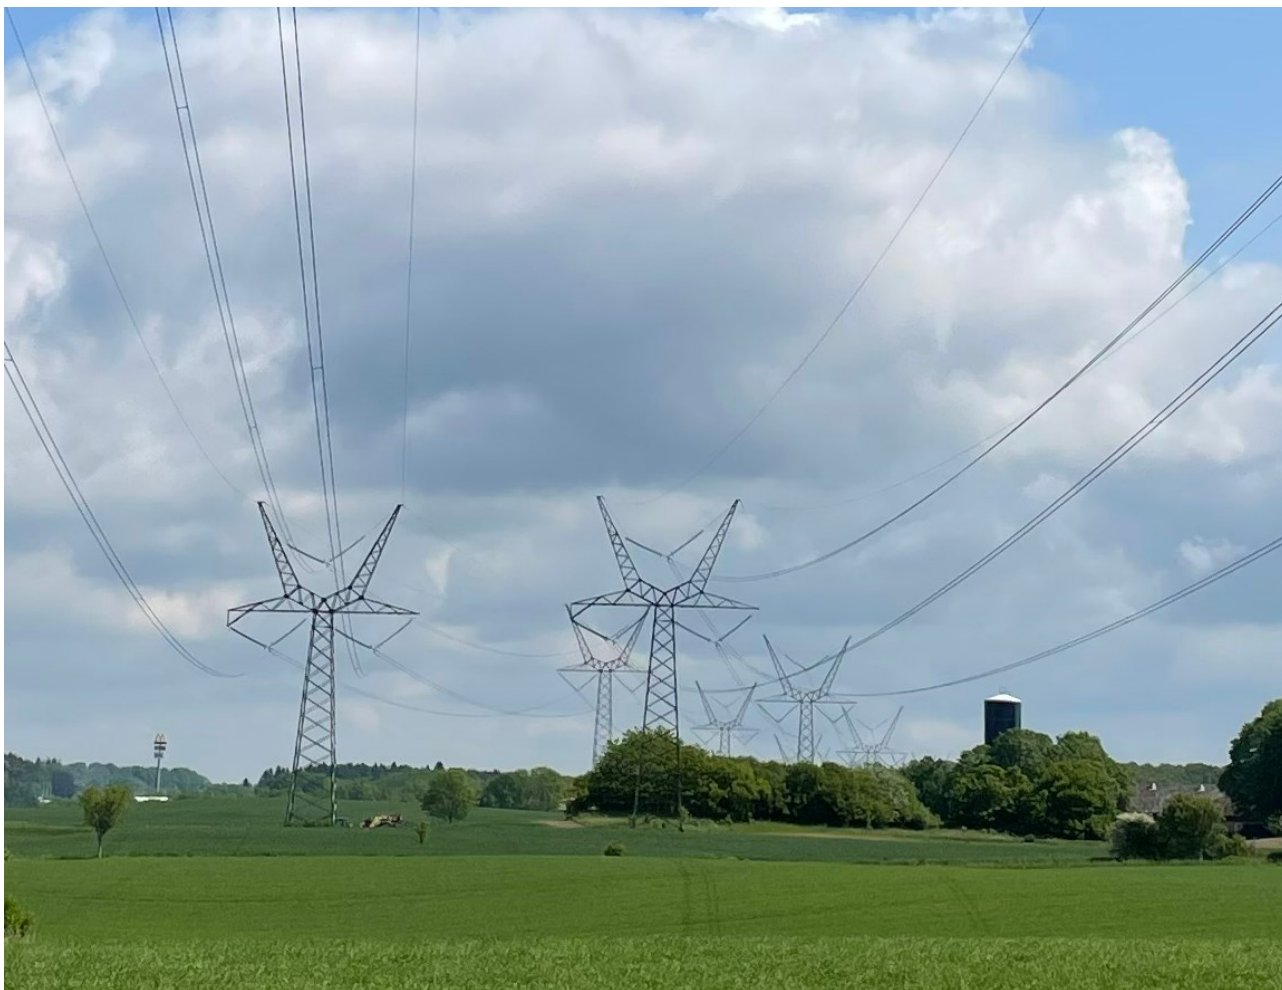
*Figur 9-13 Eksempel på den øgede kompleksitet, som 400 kV-luftledningsanlægget mellem Kauslunde og Fraugde (fra 1973) vil optræde med, når man ser på langs med retningsændringer (knæk), og når anlægget ses i kombination med et 400 kV-luftledningsanlæg fra 1990. Foto: NIRAS A/S.*

Når 400 kV-luftledningsanlægget mellem Kauslunde og Fraugde (fra 1973) optræder med retningsændringer (knæk), vil masterne stå uden en tydelig struktur og med uens indbyrdes afstand, ligesom ledningerne vil tegne et rodet mønster på himlen. Disse steder vil anlægget optræde med en større kompleksitet i landskabet.

400 kV-luftledningsanlægget mellem Kauslunde og Fraugde (fra 1973) vil stå parallelforskudt med 30-50 meter, men ellers magen til et 400 kV-luftledningsanlæg fra 1990, som illustreret på Figur 9-13. Dermed vil 400 kV-luftledningsanlægget mellem Kauslunde og Fraugde (fra 1973) alle steder optræde i landskabet i sammenhæng med et 400 kV-luftledningsanlæg fra 1990. Det visuelle udtryk af 400 kV-luftledningsanlægget mellem Kauslunde og Fraugde (fra 1973) vil derfor ofte optræde med en større kompleksitet, end hvis det betragtes isoleret. Figur 9-13 viser et eksempel på de to parallelle anlæg, hvor de ændrer retning (slår et "knæk"). Det illustrerer den høje kompleksitet, som 400 kV-luftledningsanlægget mellem Kauslunde og Fraugde (fra 1973) kan indgå i landskabsbilledet med.

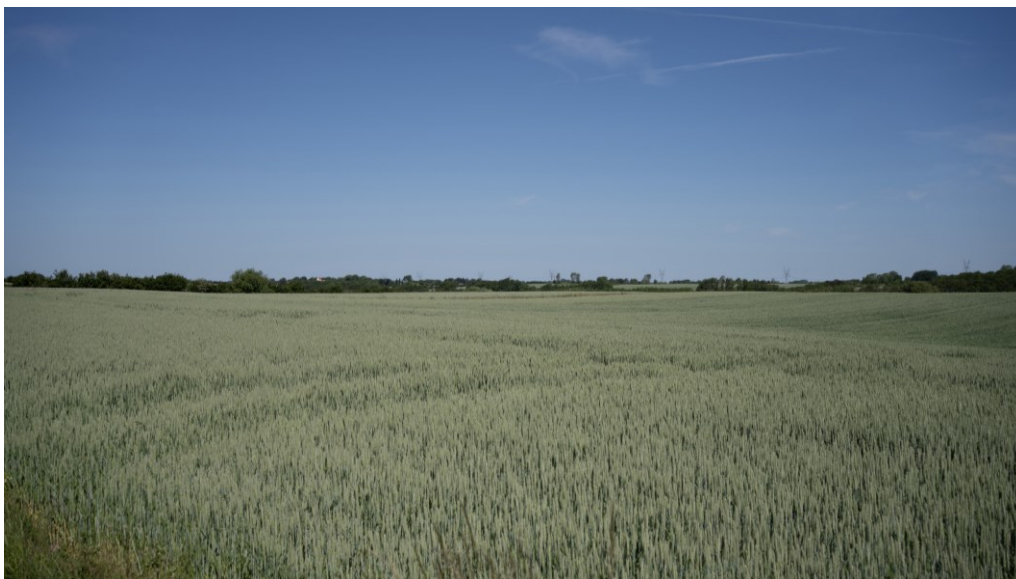
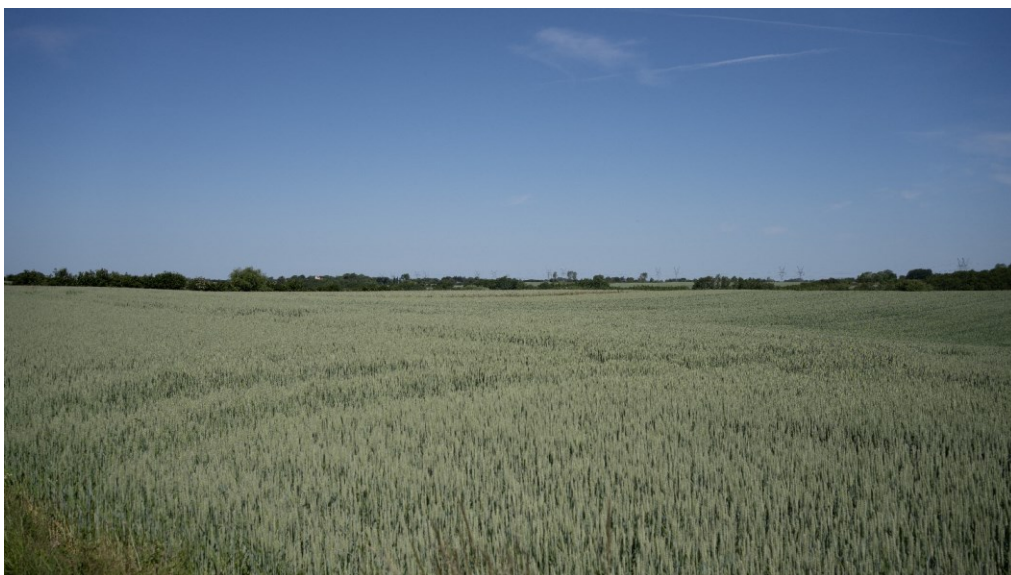
*Figur 9-15 Standpunkt 3, Vest for Rolund, øverst eksisterende forhold, nederst visualisering  
(Foto og visualisering: NIRAS A/S).*

Den største påvirkning vil optræde på tværs af kystlandskabet mod nordvest, hvor 400 kV-luftledningsanlægget mellem Kauslunde og Fraugde (fra 1973) fra mellemzonen vil være synligt i udsigterne på tværs af Inddæmningen med Gamborg og Gamborg Kirke som orienteringspunkt i baggrunden. Herfra vil anlæggets master og ledninger påføre landskabet en visuel påvirkning, der i nogen grad forstyrrer og dermed forringer den visuelle oplevelse af kirken som orienteringspunkt, men også oplevelsen af landskabet som helhed. Anlæggets synlighed og påvirkning er illustreret med visualiseringen fra standpunkt 3 på Figur 9-15. Da 400 kV-luftledningsanlægget mellem Kauslunde og Fraugde (fra 1973) herfra opleves fra mellemzonen, vil anlægget være mindre markant og det vil optræde i sammenhæng med et eksisterende 400 kV-luftledningsanlæg fra 1990. Omfanget af den visuelle forstyrrelse fra det nye anlæg vurderes som lille. Selv om landskabet har høj landskabsværdi, som er særligt sårbar over for teknisk påvirkning, vurderes 400 kV-luftledningsanlægget mellem Kauslunde og Fraugde (fra 1973) at medføre en mindre påvirkning af landskabet.

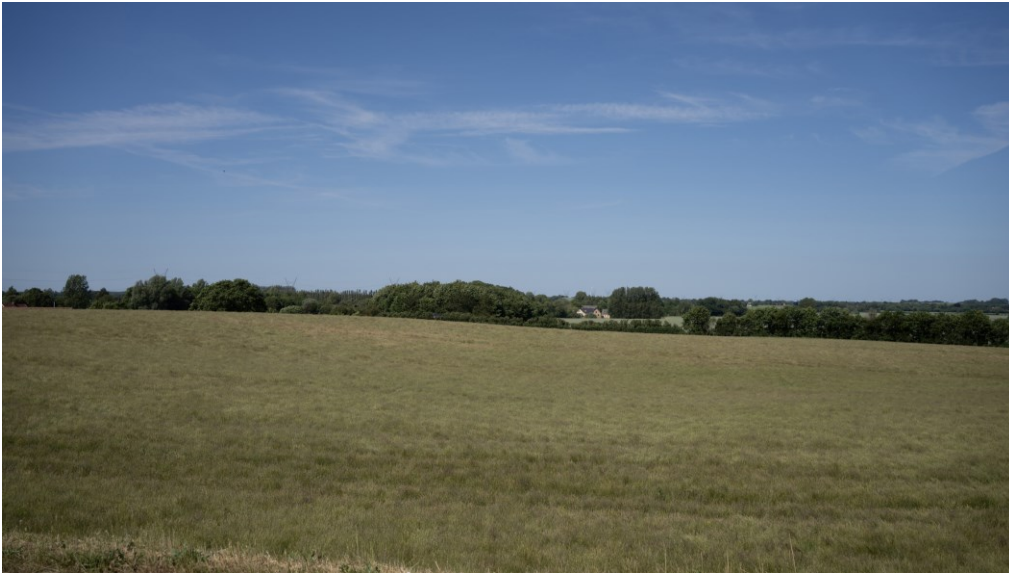
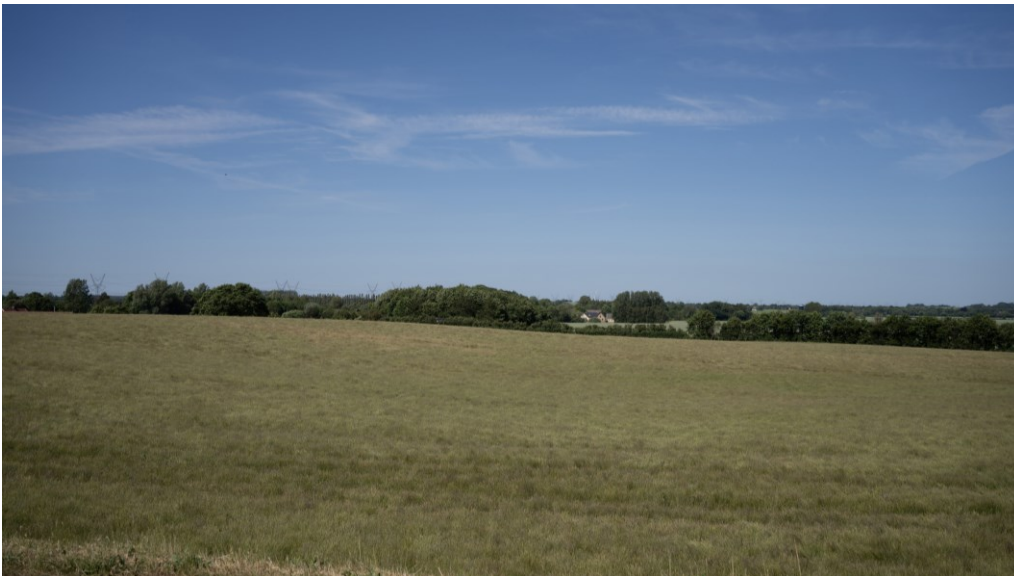
*Figur 9-16 Standpunkt 7, syd for Hønnerup, øverst eksisterende forhold, nederst visualisering  
(Foto og visualisering: NIRAS A/S).*

rende 400 kV-luftledningsanlæg fra 1990 lokalt virke visuelt dominerende, hvilket øger påvirkningsgraden fra ubetydelig til mindre. Figur 9-16 viser et eksempel på synligheden i overgangen mellem nær- og mellemzone fra standpunkt 7 mellem Hønnerup og Gelsted.

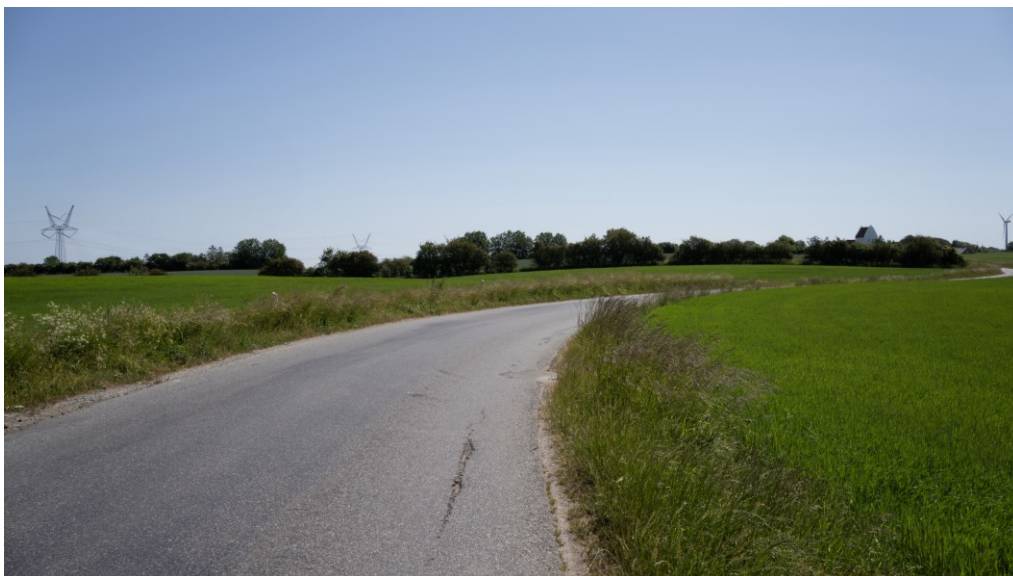
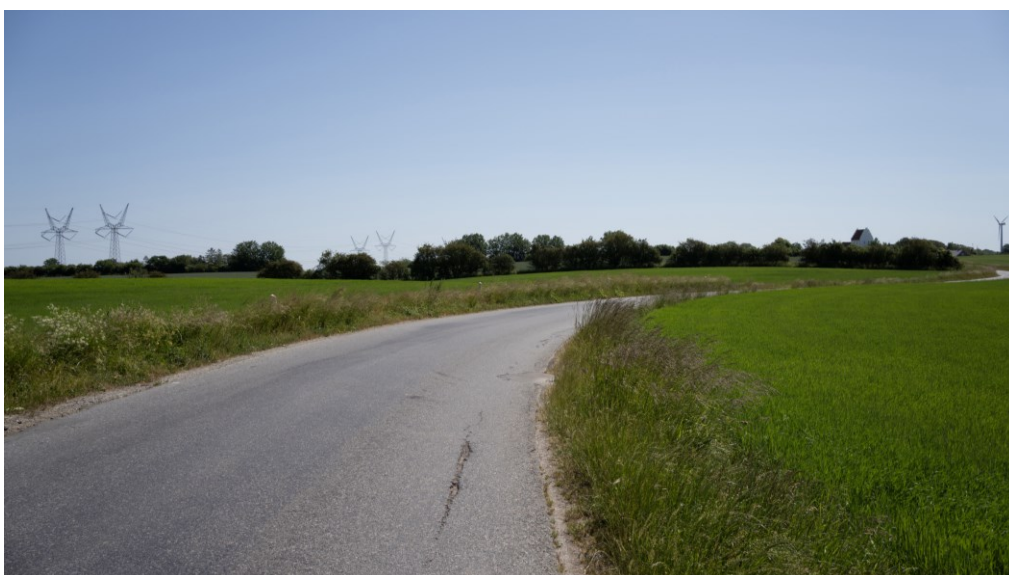
*Figur 9-17 Standpunkt 5, ved Balslev, øverst eksisterende forhold, nederst visualisering (Foto og visualisering: NIRAS A/S).*

Da kirkerne allerede er visuelt forstyrret af et 400 kV-luftledningsanlæg fra 1990, vurderes 400 kV-luftledningsanlægget mellem Kauslunde og Fraugde (fra 1973) kun at medføre en lille visuel forstyrrelse. Det har betydning for vurderingen, at masterne ikke optræder i direkte sammenhæng med kirkerne, men at der er en vis afstand mellem kirke og master. Fra mellemzonen vil anlæggets master optræde mindre markante, ligesom kirkernes betydning som orienteringspunkter også gradvist vil aftage. Med begrundelse i ovenstående vurderes påvirkningen af kirkernes betydning som kulturhistoriske orienteringspunkter i landskabet som mindre. Figur 9-17 viser påvirkningen fra 400 kV-luftledningsanlægget mellem Kauslunde og Fraugde (fra 1973) i relation til Balslev Kirke inden for nærzonen.

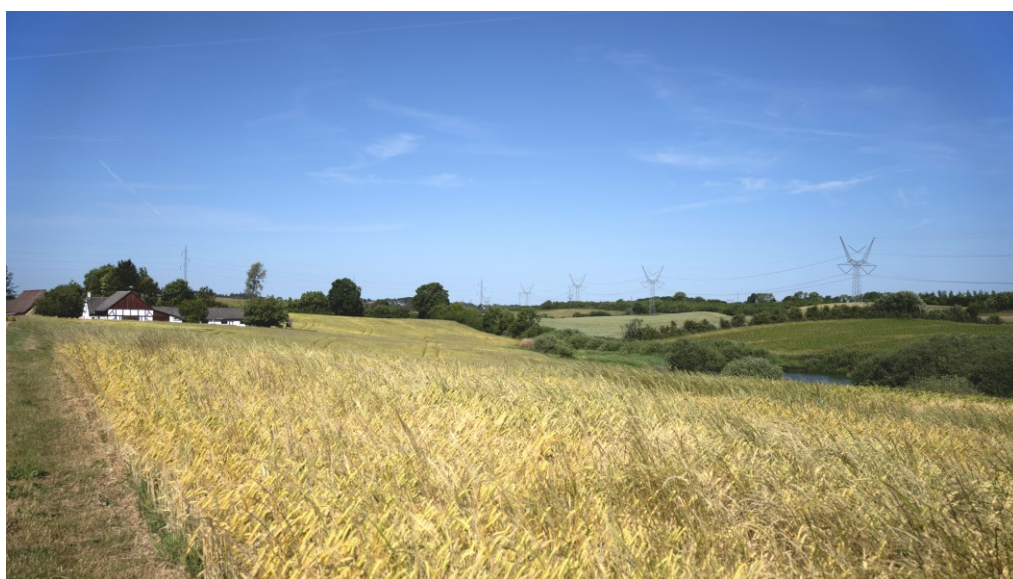
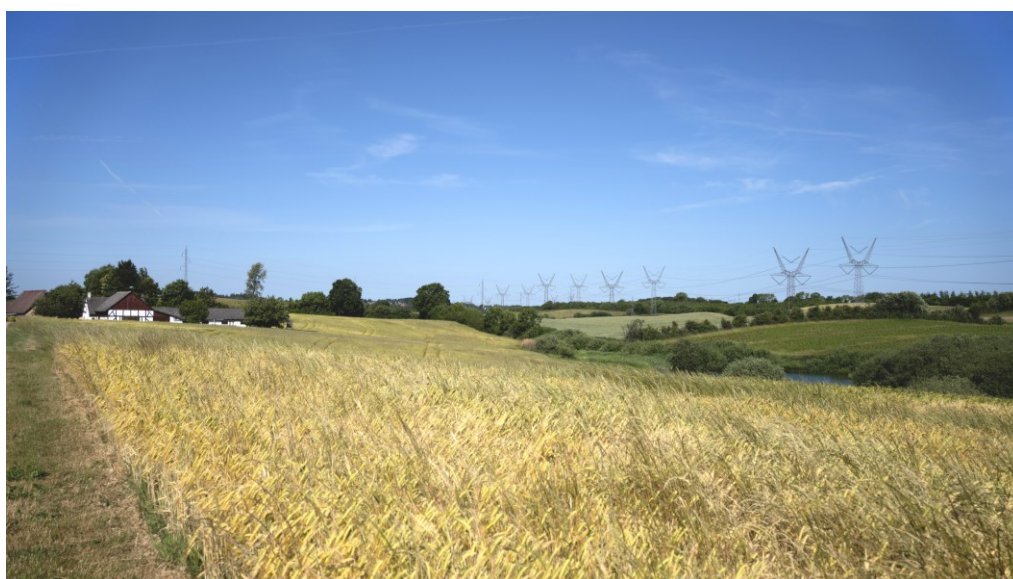
*Figur 9-18 Standpunkt 13, Syd for Skallebølle, øverst eksisterende forhold, nederst visualisering  
(Foto og visualisering: NIRAS A/S).*

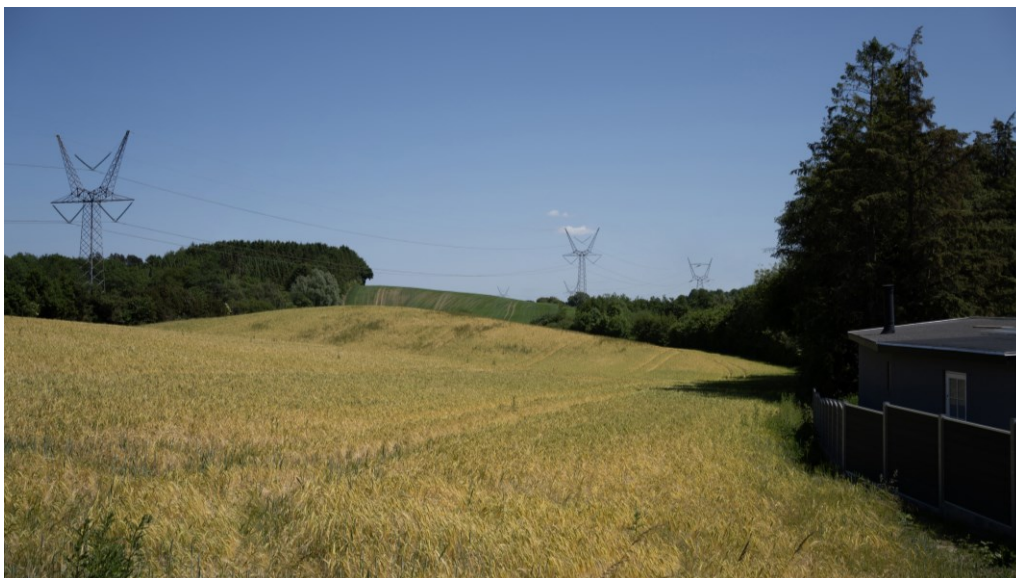
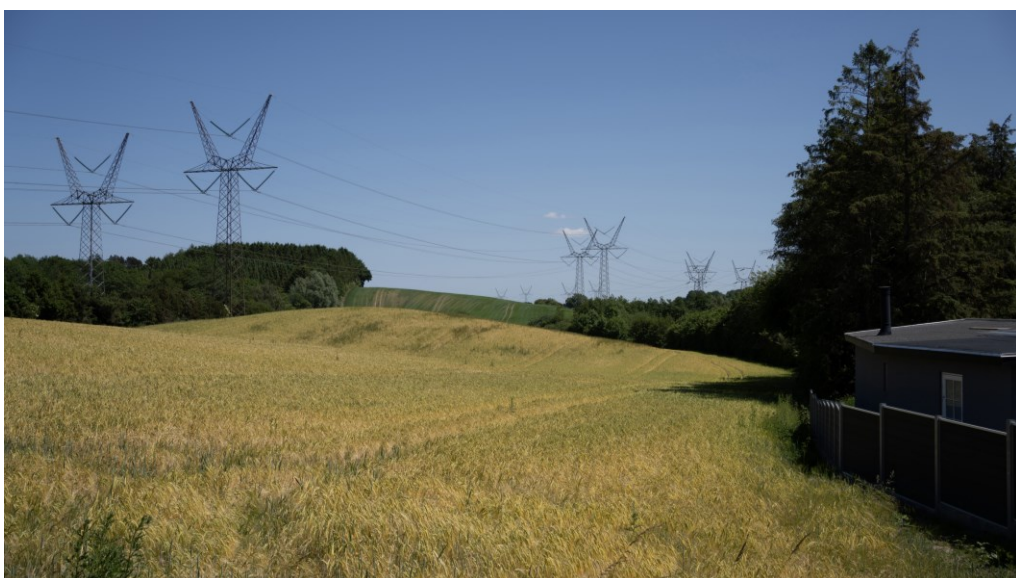
*Figur 9-19 Standpunkt 14, Syd for Skallebølle, øverst eksisterende forhold, nederst visualisering (Foto og visualisering: NIRAS A/S).*

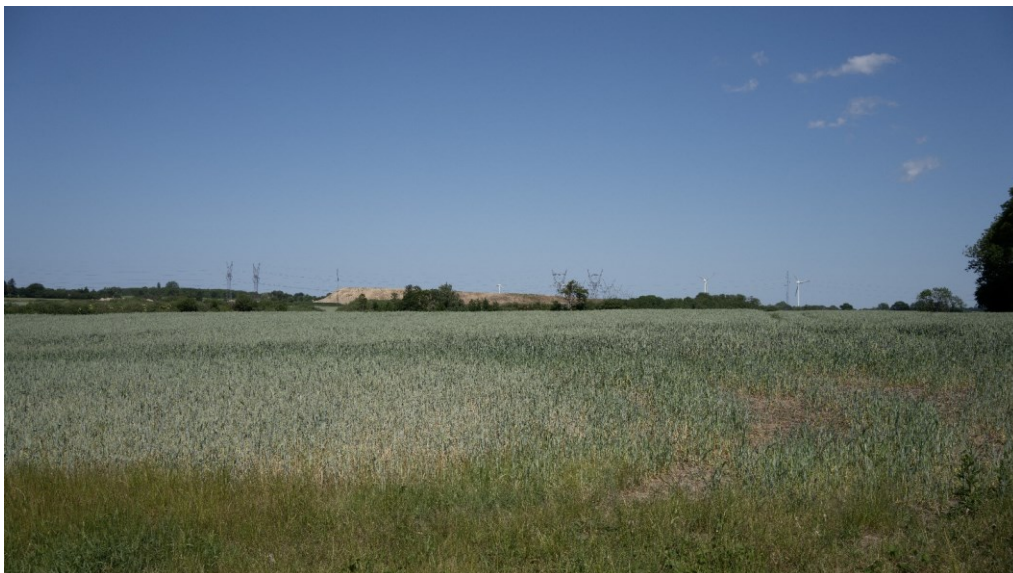
*Figur 9-20 Standpunkt 19, Kohavegyden, øverst eksisterende forhold, nederst visualisering (Foto og visualisering: NIRAS A/S).*

der, hvor der i forvejen optræder mange tekniske anlæg, vil anlægget dog bidrage med en kumulativ effekt, der forstærker den tekniske prægning, som dermed kan øge påvirkningsgraden fra ubetydelig til mindre. Det er bl.a. illustreret med visualiseringen fra standpunkt 19, der er vist på Figur 9-20, hvor anlæggets master og ledninger øger kompleksiteten i landskabet.
