# MILJØKONSEKVENSRAPPORT

Renovering af 400 kV-luftledning mellem Kauslunde og Fraugde

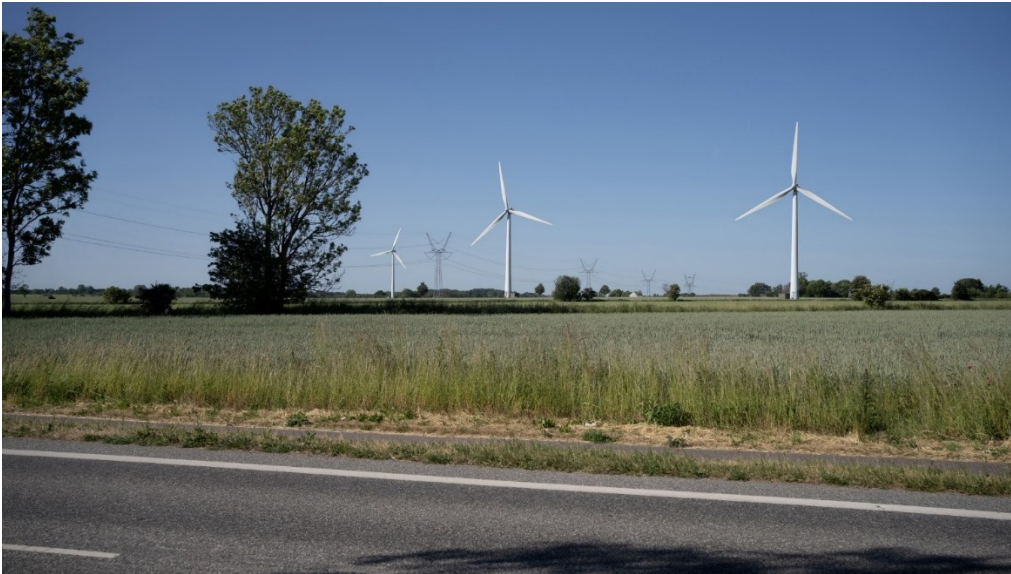
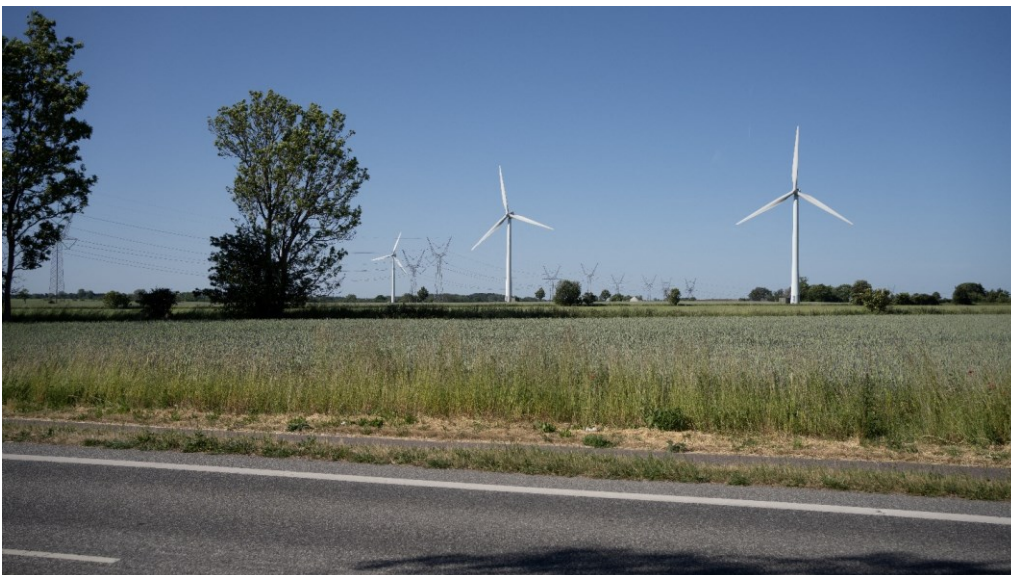
*Figur 9-21 Standpunkt 20, Ved Volderslev, øverst eksisterende forhold, nederst visualisering  
(Foto og visualisering: NIRAS A/S).*

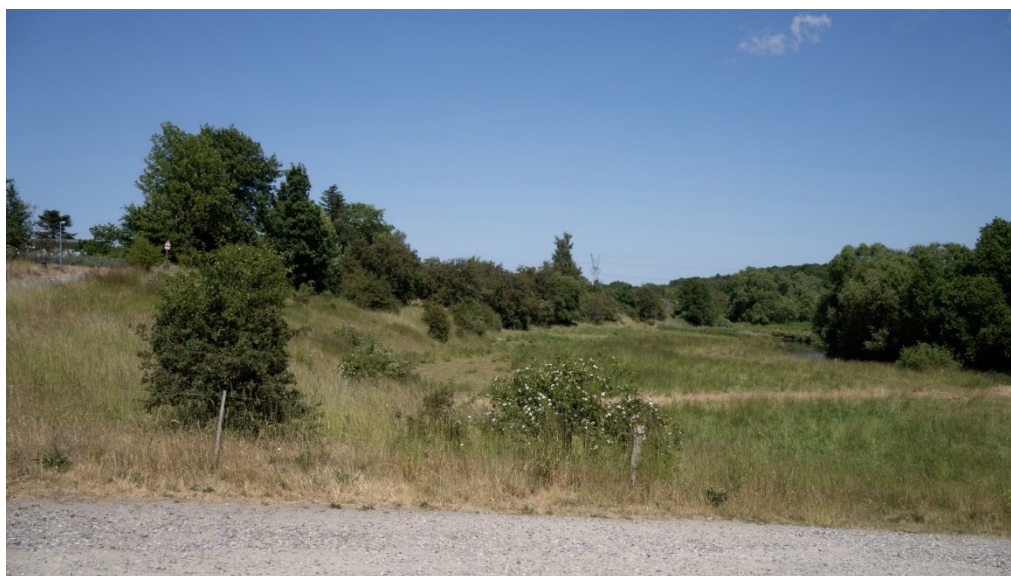
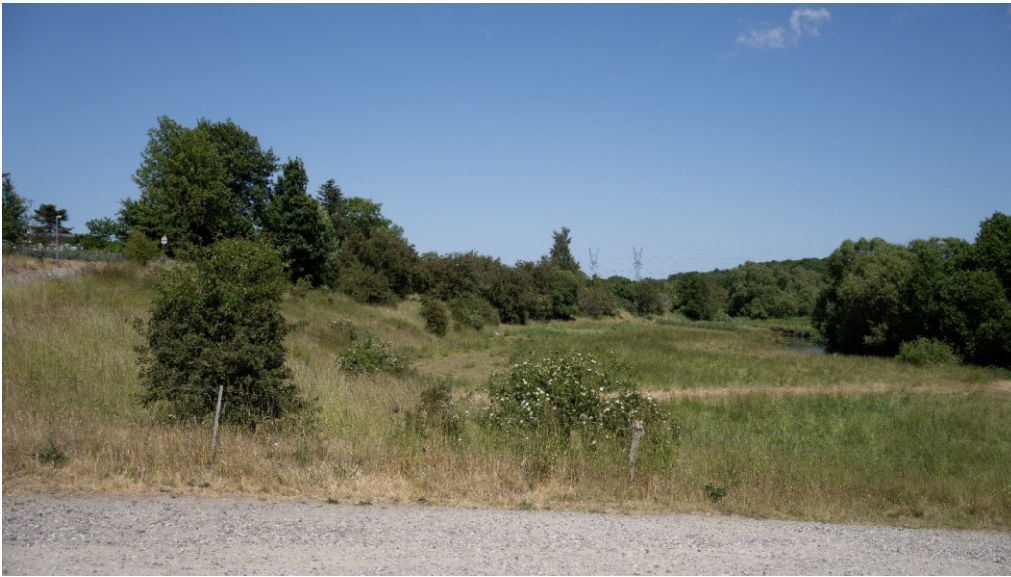
*Figur 9-22 Standpunkt 17, Ved Bellinge Bro, øverst eksisterende forhold, nederst visualisering  
(Foto og visualisering: NIRAS A/S).*

Med den begrundelse vurderes den største påvirkning at optræde i dalen ved Bellinge, hvor anlægget krydser ådalen og lokalt optræder visuelt markant i udsigterne på langs og tværs af dallandskabet i sammenhæng med et 400 kV-luftledningsanlæg fra 1990. Her vil påvirkningen være mindre til moderat afhængig af den kontekst, som anlæggets master optræder i, samt hvor synlige de er og i hvilken grad de optræder visuelt markante i landskabet. Figur 9-22 viser visualisering fra standpunkt 17 ved Bellinge Bro, hvor anlægget optræder synligt i udsigterne på langs af dalen. Herfra har dalens bevoksning i høj grad en afskærmende effekt, så masterne er markante men ikke visuelt dominerende.

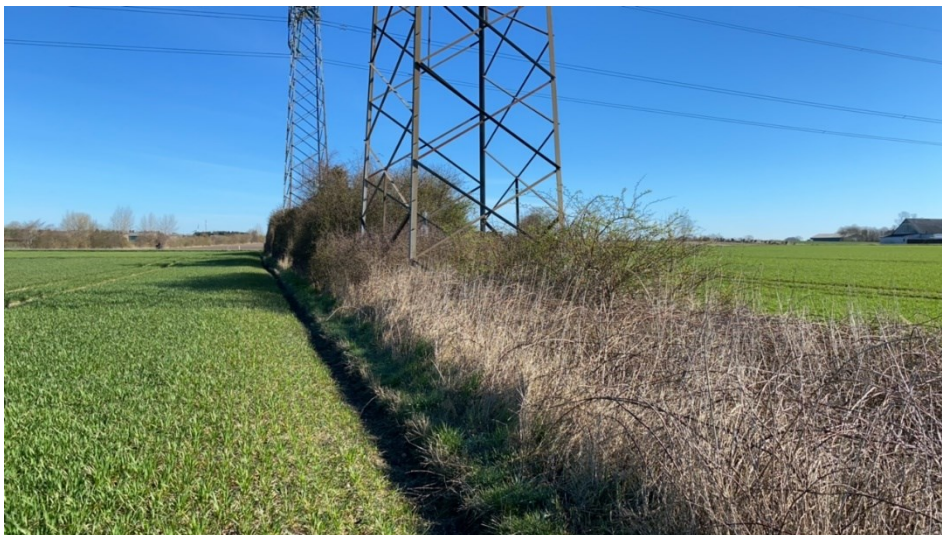
Det nord-sydgående jorddige hvor mast 76 står, er udjævnet over en strækning på ca. 50 meter nordøst og sydvest for masten. Det vil sige ca. 22 meter på hver side af masten. Der er et lille terrænspring tæt på masten på ca. 10 cm, som vurderes at skyldes at jorden har sat sig på de omkringliggende dyrkede marker.

Figur 10-4 Ved mast 76 er der ikke et jorddige, men et skel med tæt krat af slåen og brombær.

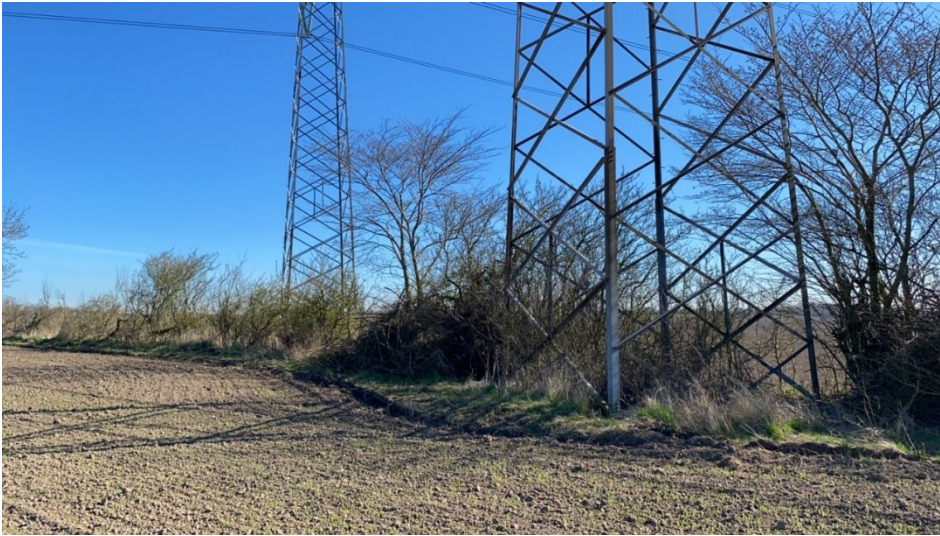
Lige hvor masten står er det nord-sydgående dige væk. Det er en strækning på ca. 6-7 meter hvilket omfatter selve masten som fylder ca. 5 meter og ca. 0,5 meter på hver side af soklerne. De næste fem meter ud fra masten kan diget ikke ses fra vest, hvor der ikke er terrænspring inden for 5 meter fra masten. Fra øst er der et terrænspring på ca. 50 cm, som kan tolkes som et dige. 5 meter fra masten kan diget også erkendes set fra vest, hvor det har en højde på ca. 30 cm.

*Figur 10-5 Jorddiget ved mast 88 set fra vest. Diget kan i praksis ikke erkendes før ca. 5 meter fra masten, hvor det er ca. 30 cm højt. Diget er mere tydeligt set fra øst.*

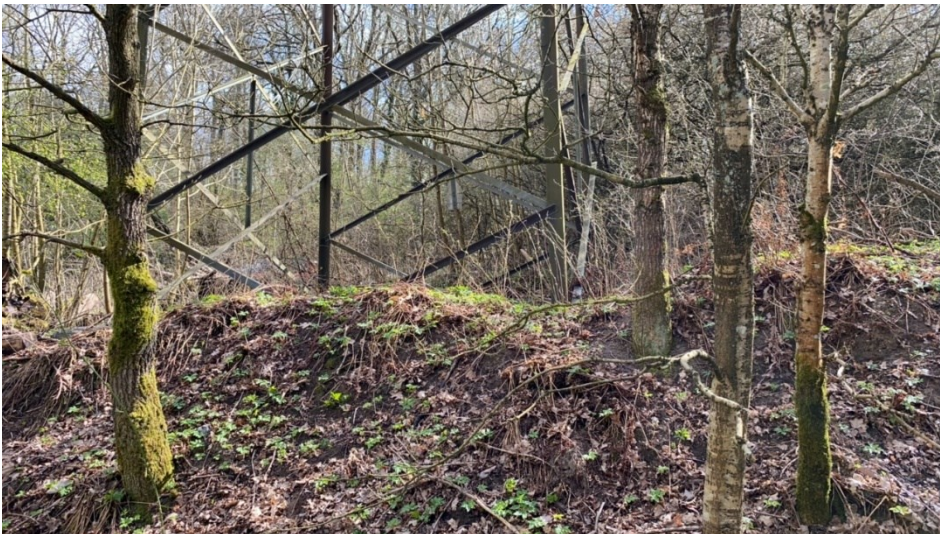
Lige hvor masten står er det øst-vestgående dige væk. Det er en strækning på ca. 6-7 meter hvilket omfatter selve masten som fylder ca. 5 meter og ca. 0,5 meter på hver side af soklerne. Set fra syd er diget herefter ca. 60 cm højt, mens det set fra nord er ca. 1,6 meter højt.

*Figur 10-6 Mast 134 set fra nord, med det meget høje jorddige på næsten 1,6 meter i forgrunden*

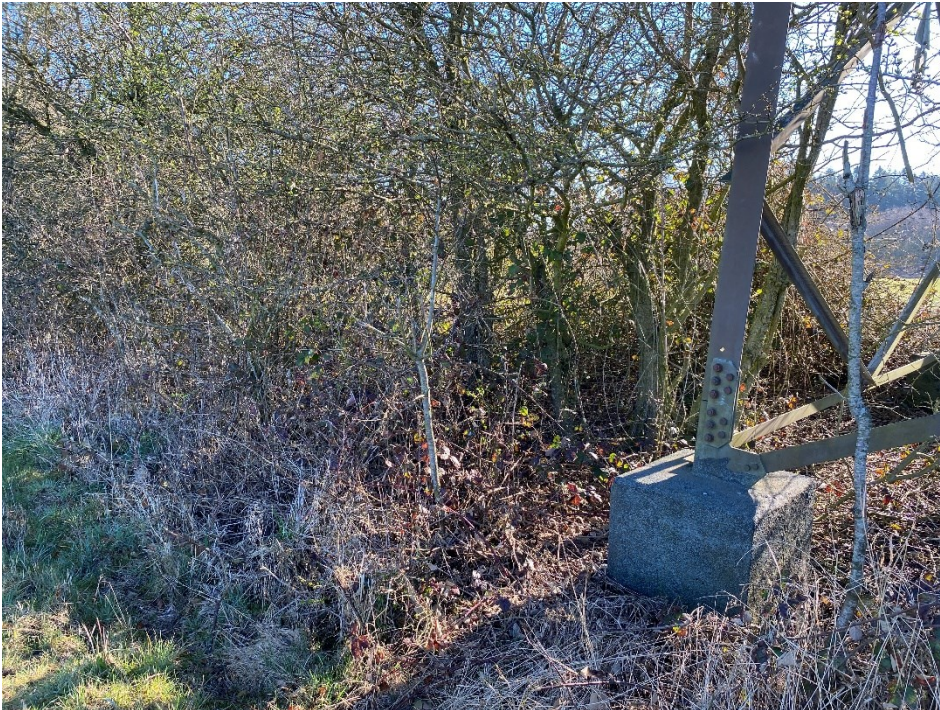
Det nord-sydgående jorddige ved mast 163 kunne ikke genfindes indenfor 30 meter på begge sider af masten. Det er usikkert om der reelt er et dige, da besigtigelsen indikerede, at det reelt ikke findes.

*Figur 10-7 Tæt bevoksning, men intet erkendbart dige ved masten.*

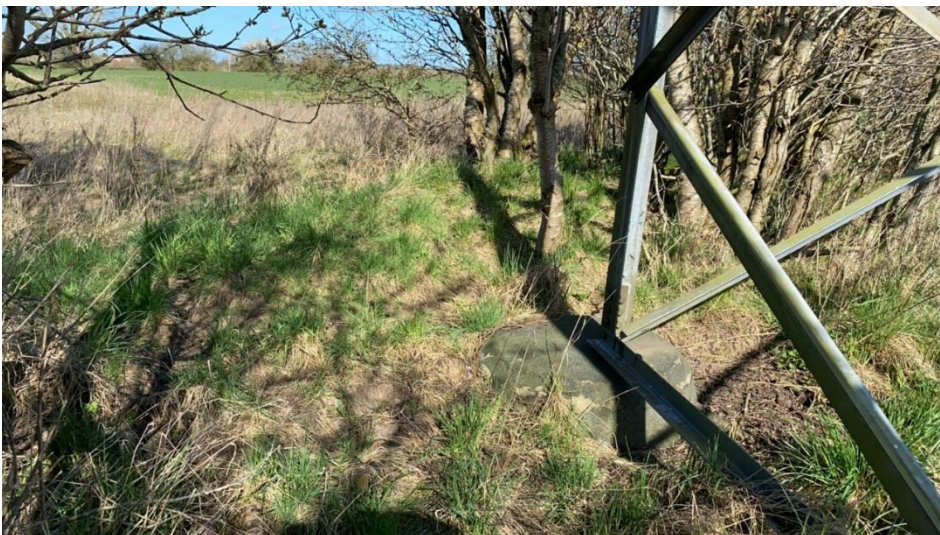
Masten står lige øst for diget og således i praksis ikke ovenpå diget. Diget kan ses i hele sin længde lige vest for masten. Diget er ca. 0,4-0,6 meter højt.

*Figur 10-8 Den nærmeste sokkel på mast 192 står lige øst for jorddiget, som ikke er gennembrudt.*

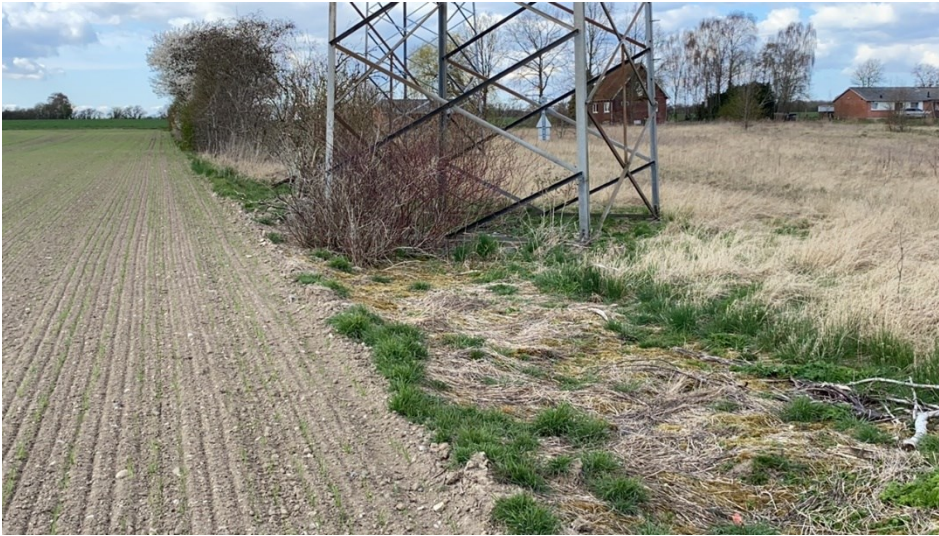
Et øst-vestgående jorddige som i praksis ikke kan erkendes inden for 30 meter fra masten.

Figur 10-9 Diget kan ikke ses i nærheden af mast 222.
