Det Åndbare Hus

Afsluttende rapport

MUDP rapport

December 2019

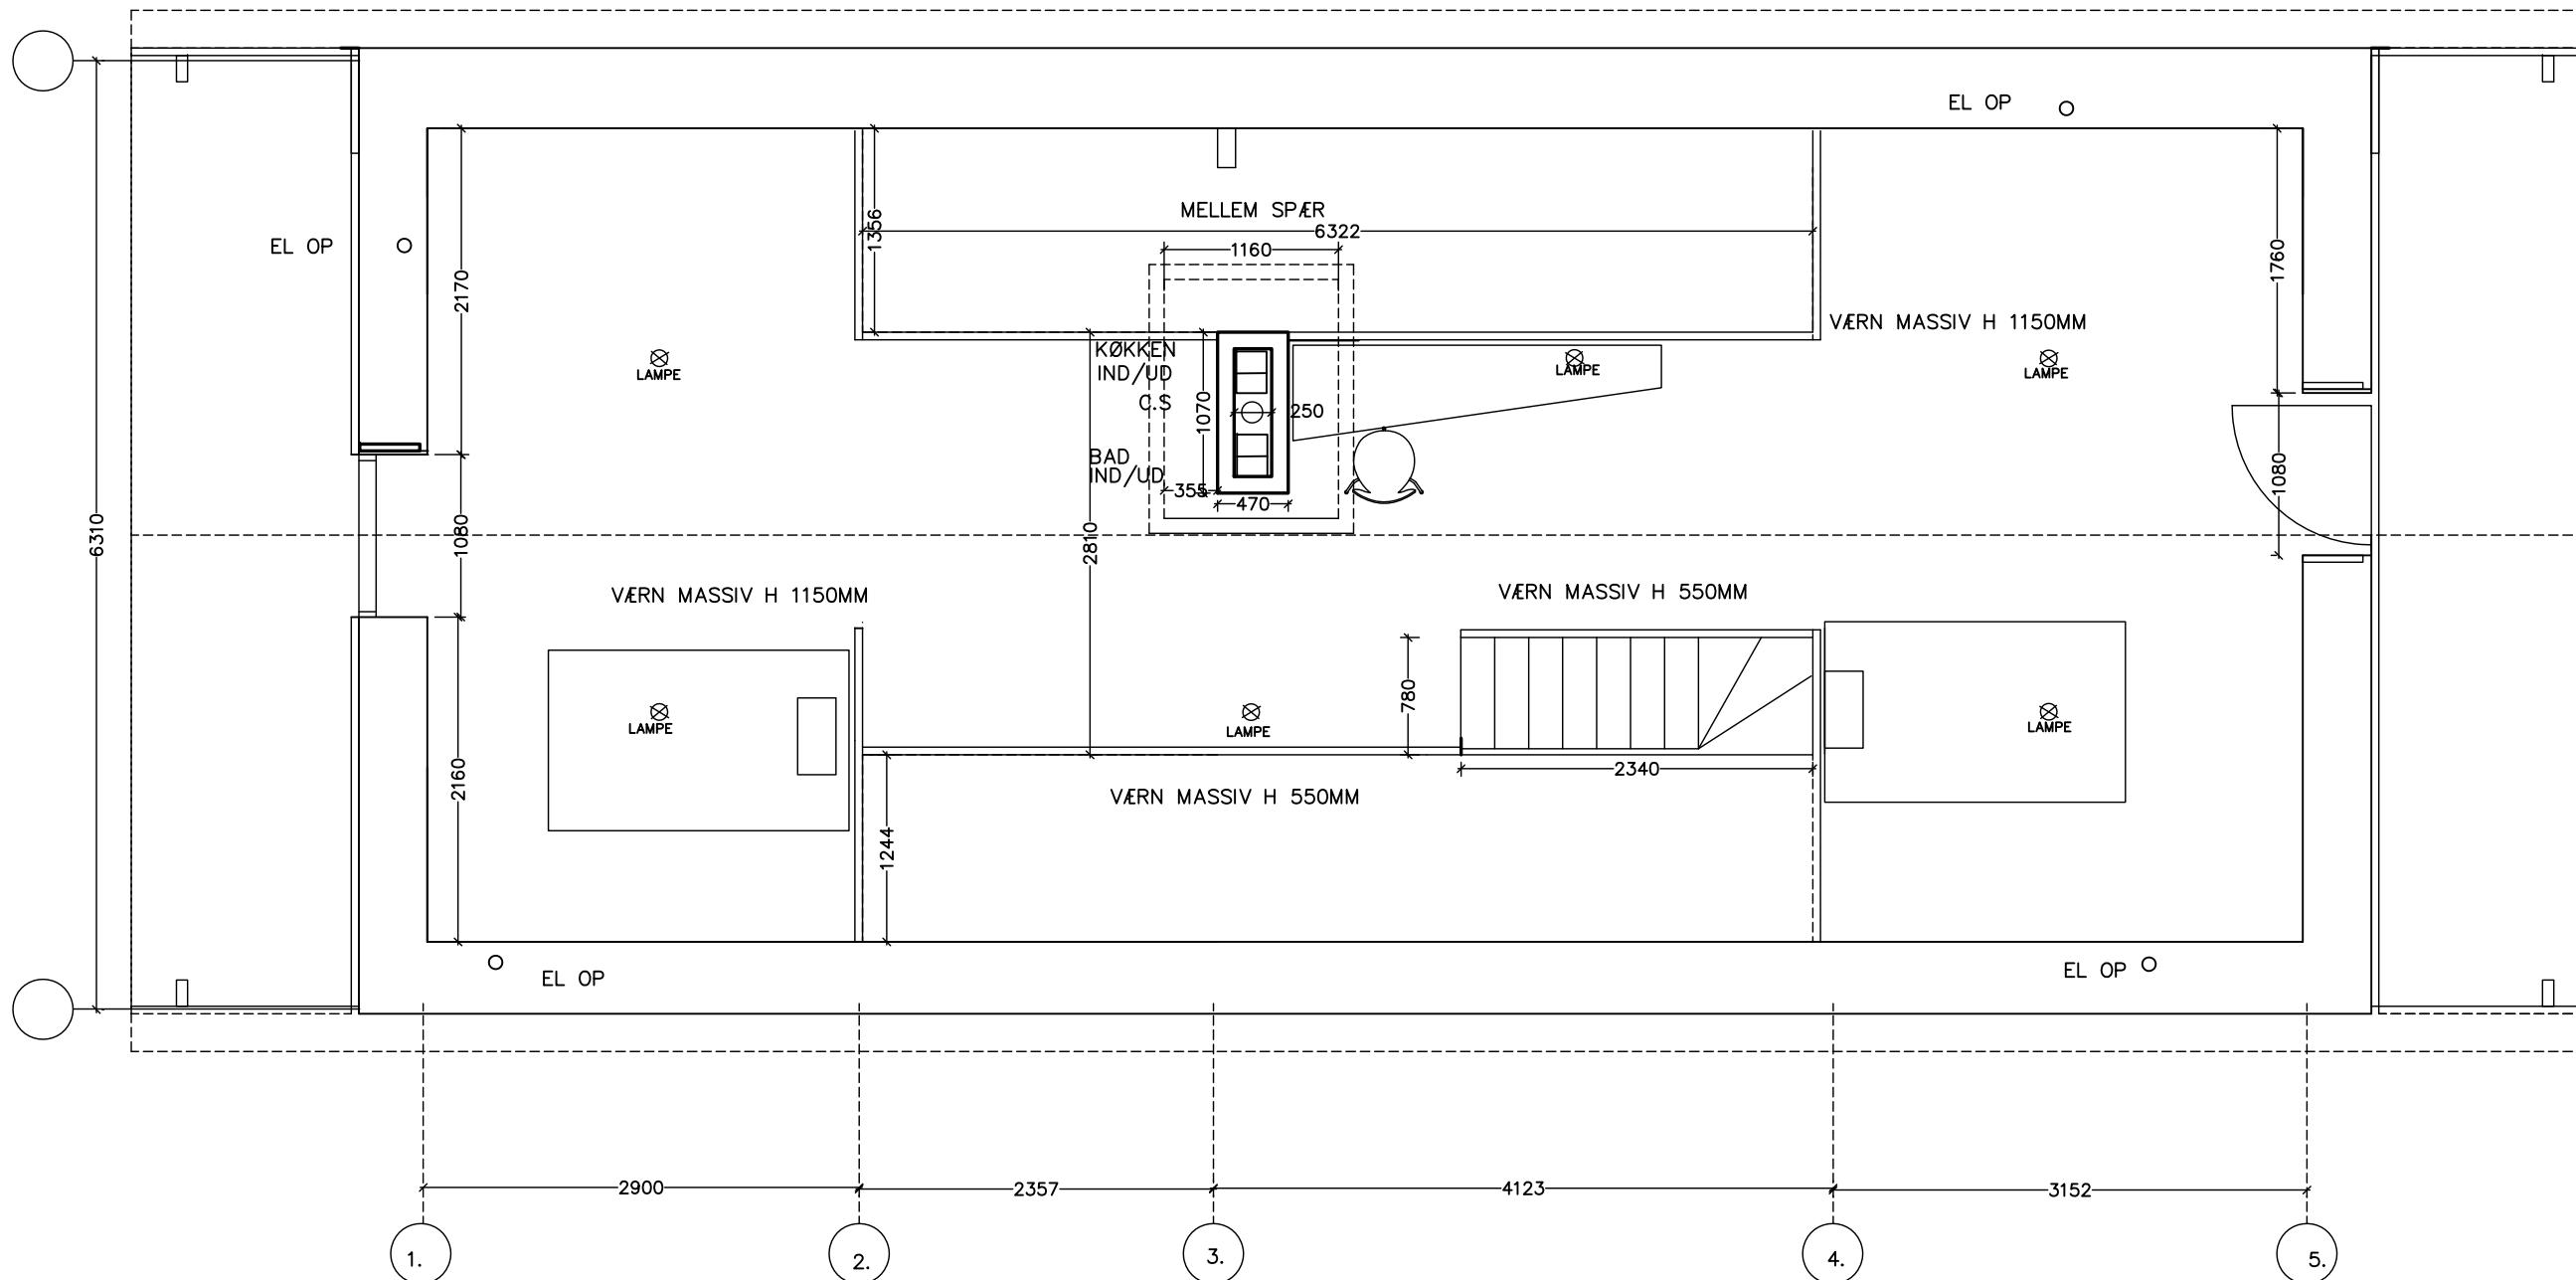
Bilag 1A

Emne : 1 SALS PLAN	Sags nr :	Tegn. nr. :
	Dato : 10.04.15	Mål : 1:50
□ Arkitekt: HOUSEARKITEKTER Ryesgade 19A .2200 Kbh.N. tlf.: 28356470. e-mail: soren.b@house-arki.dk

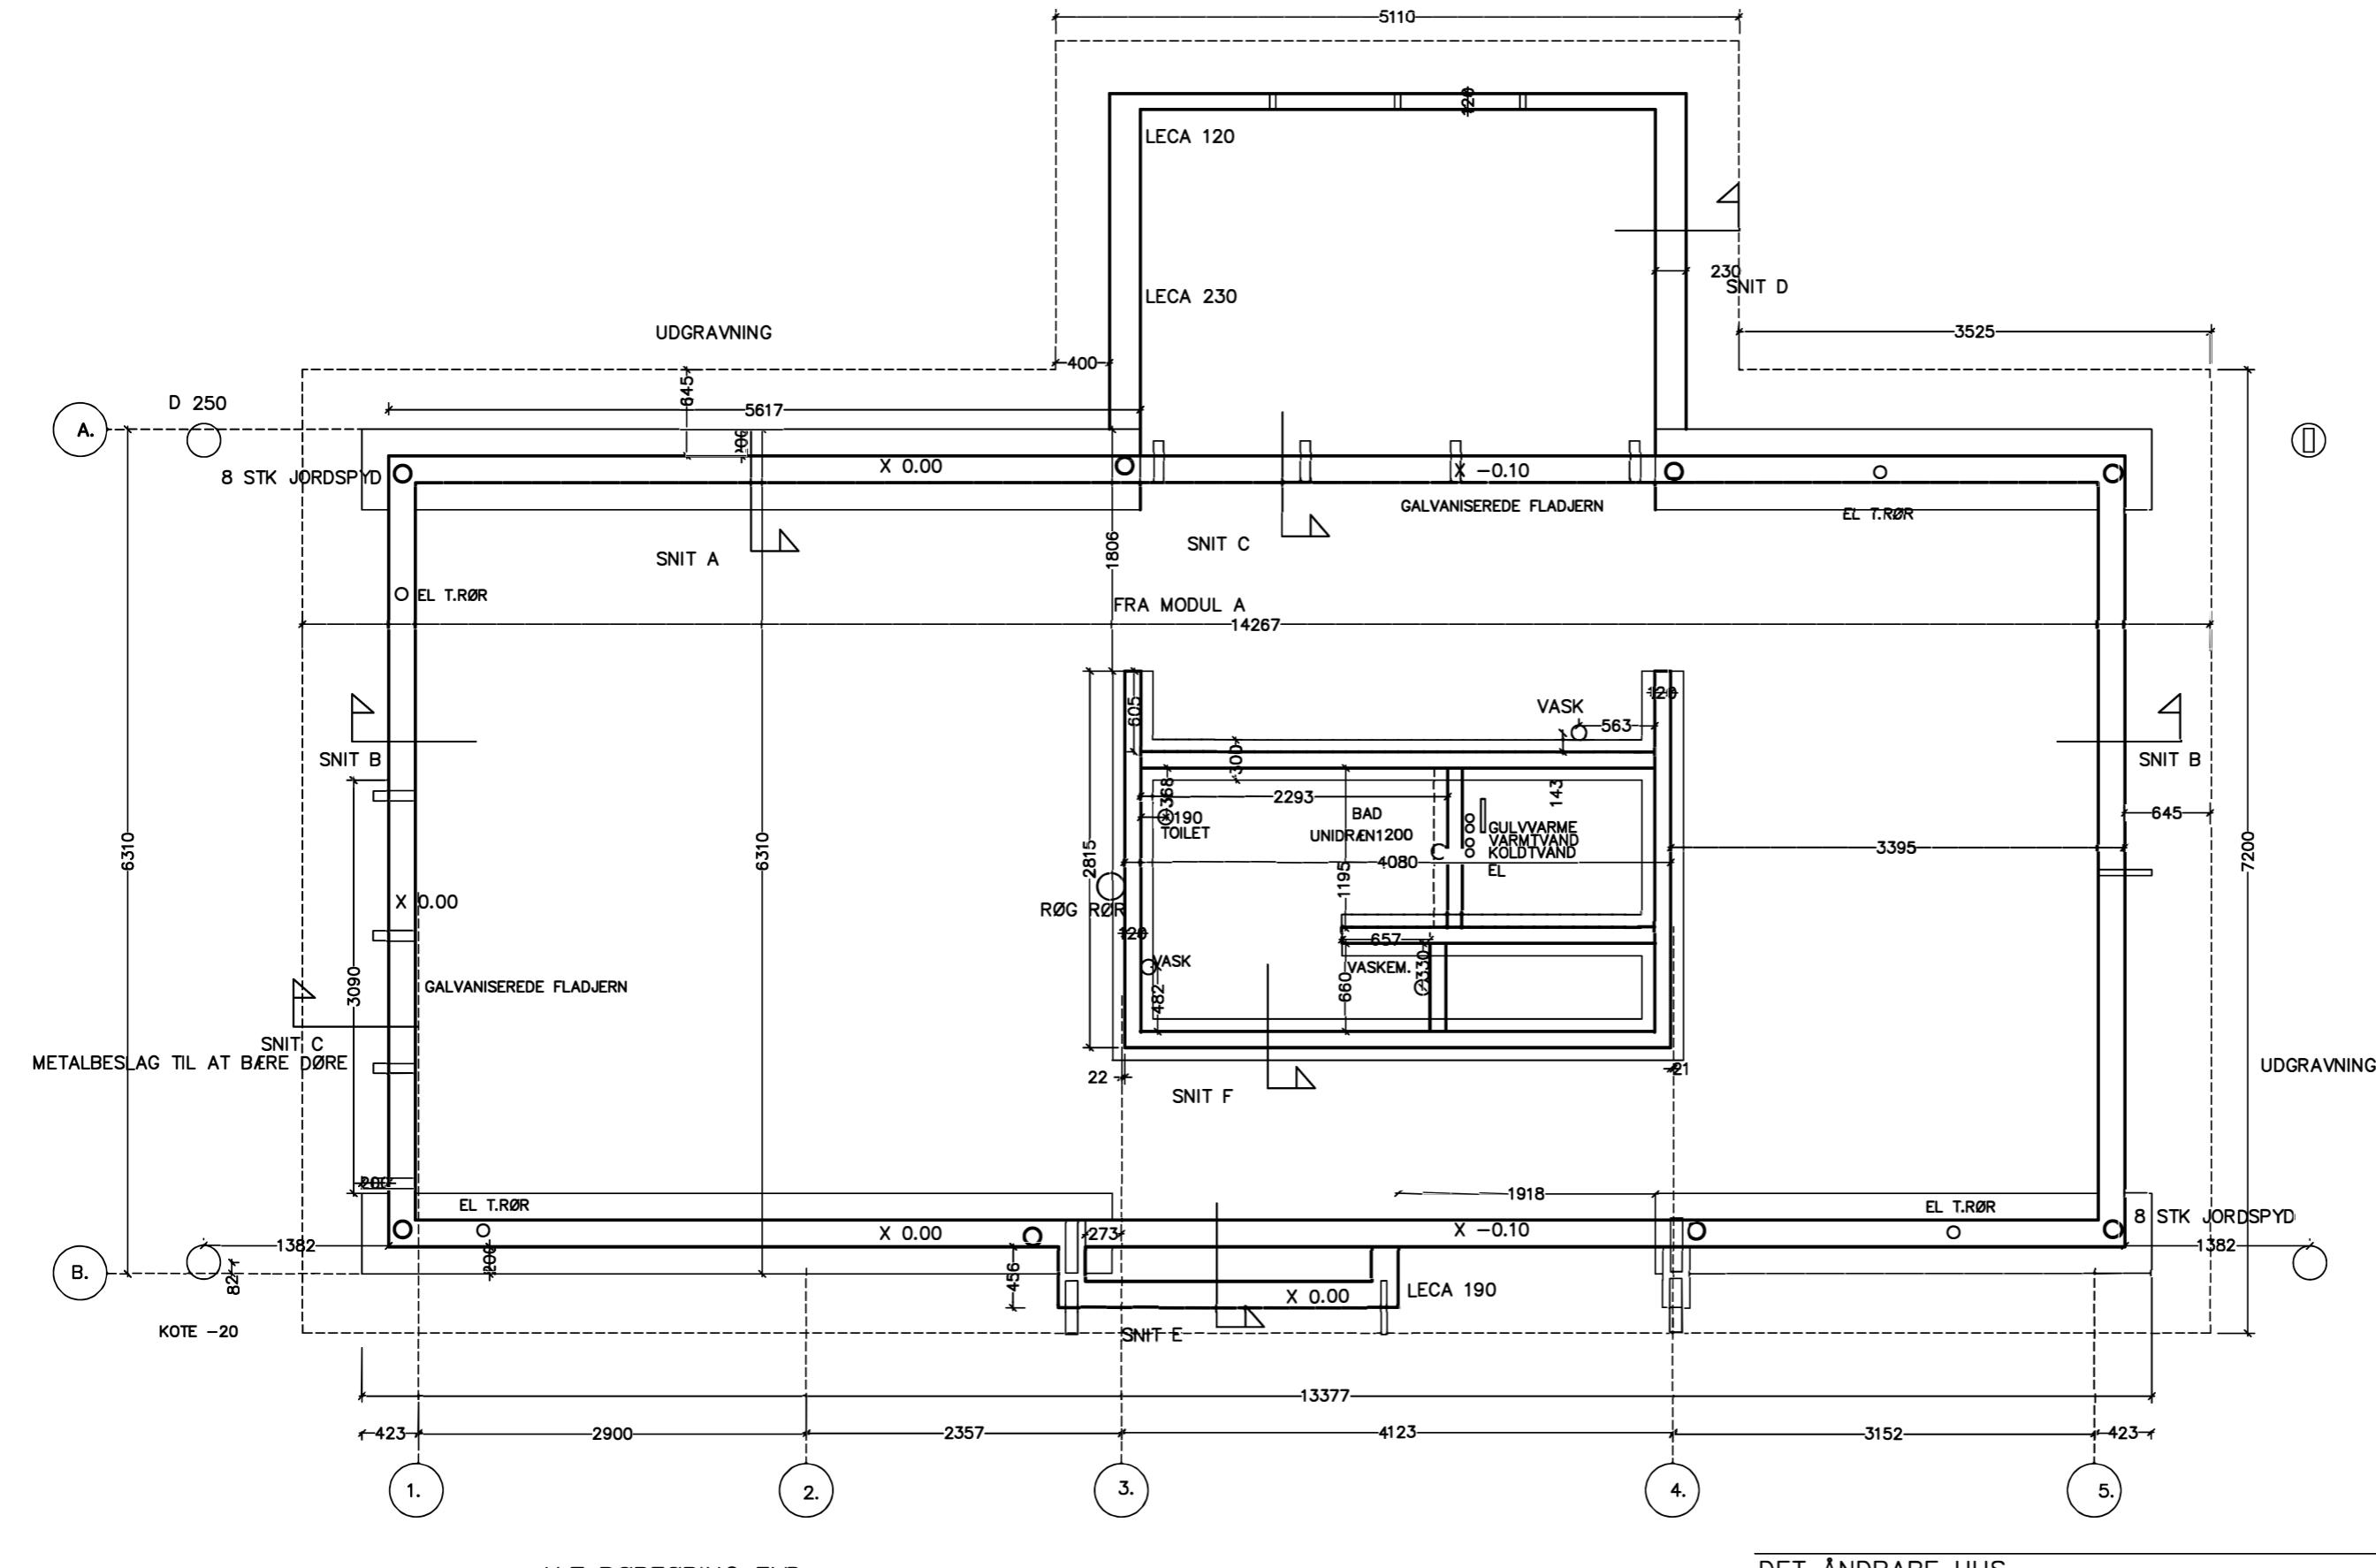
Bilag 1C

ALT RØRFØRING EVD

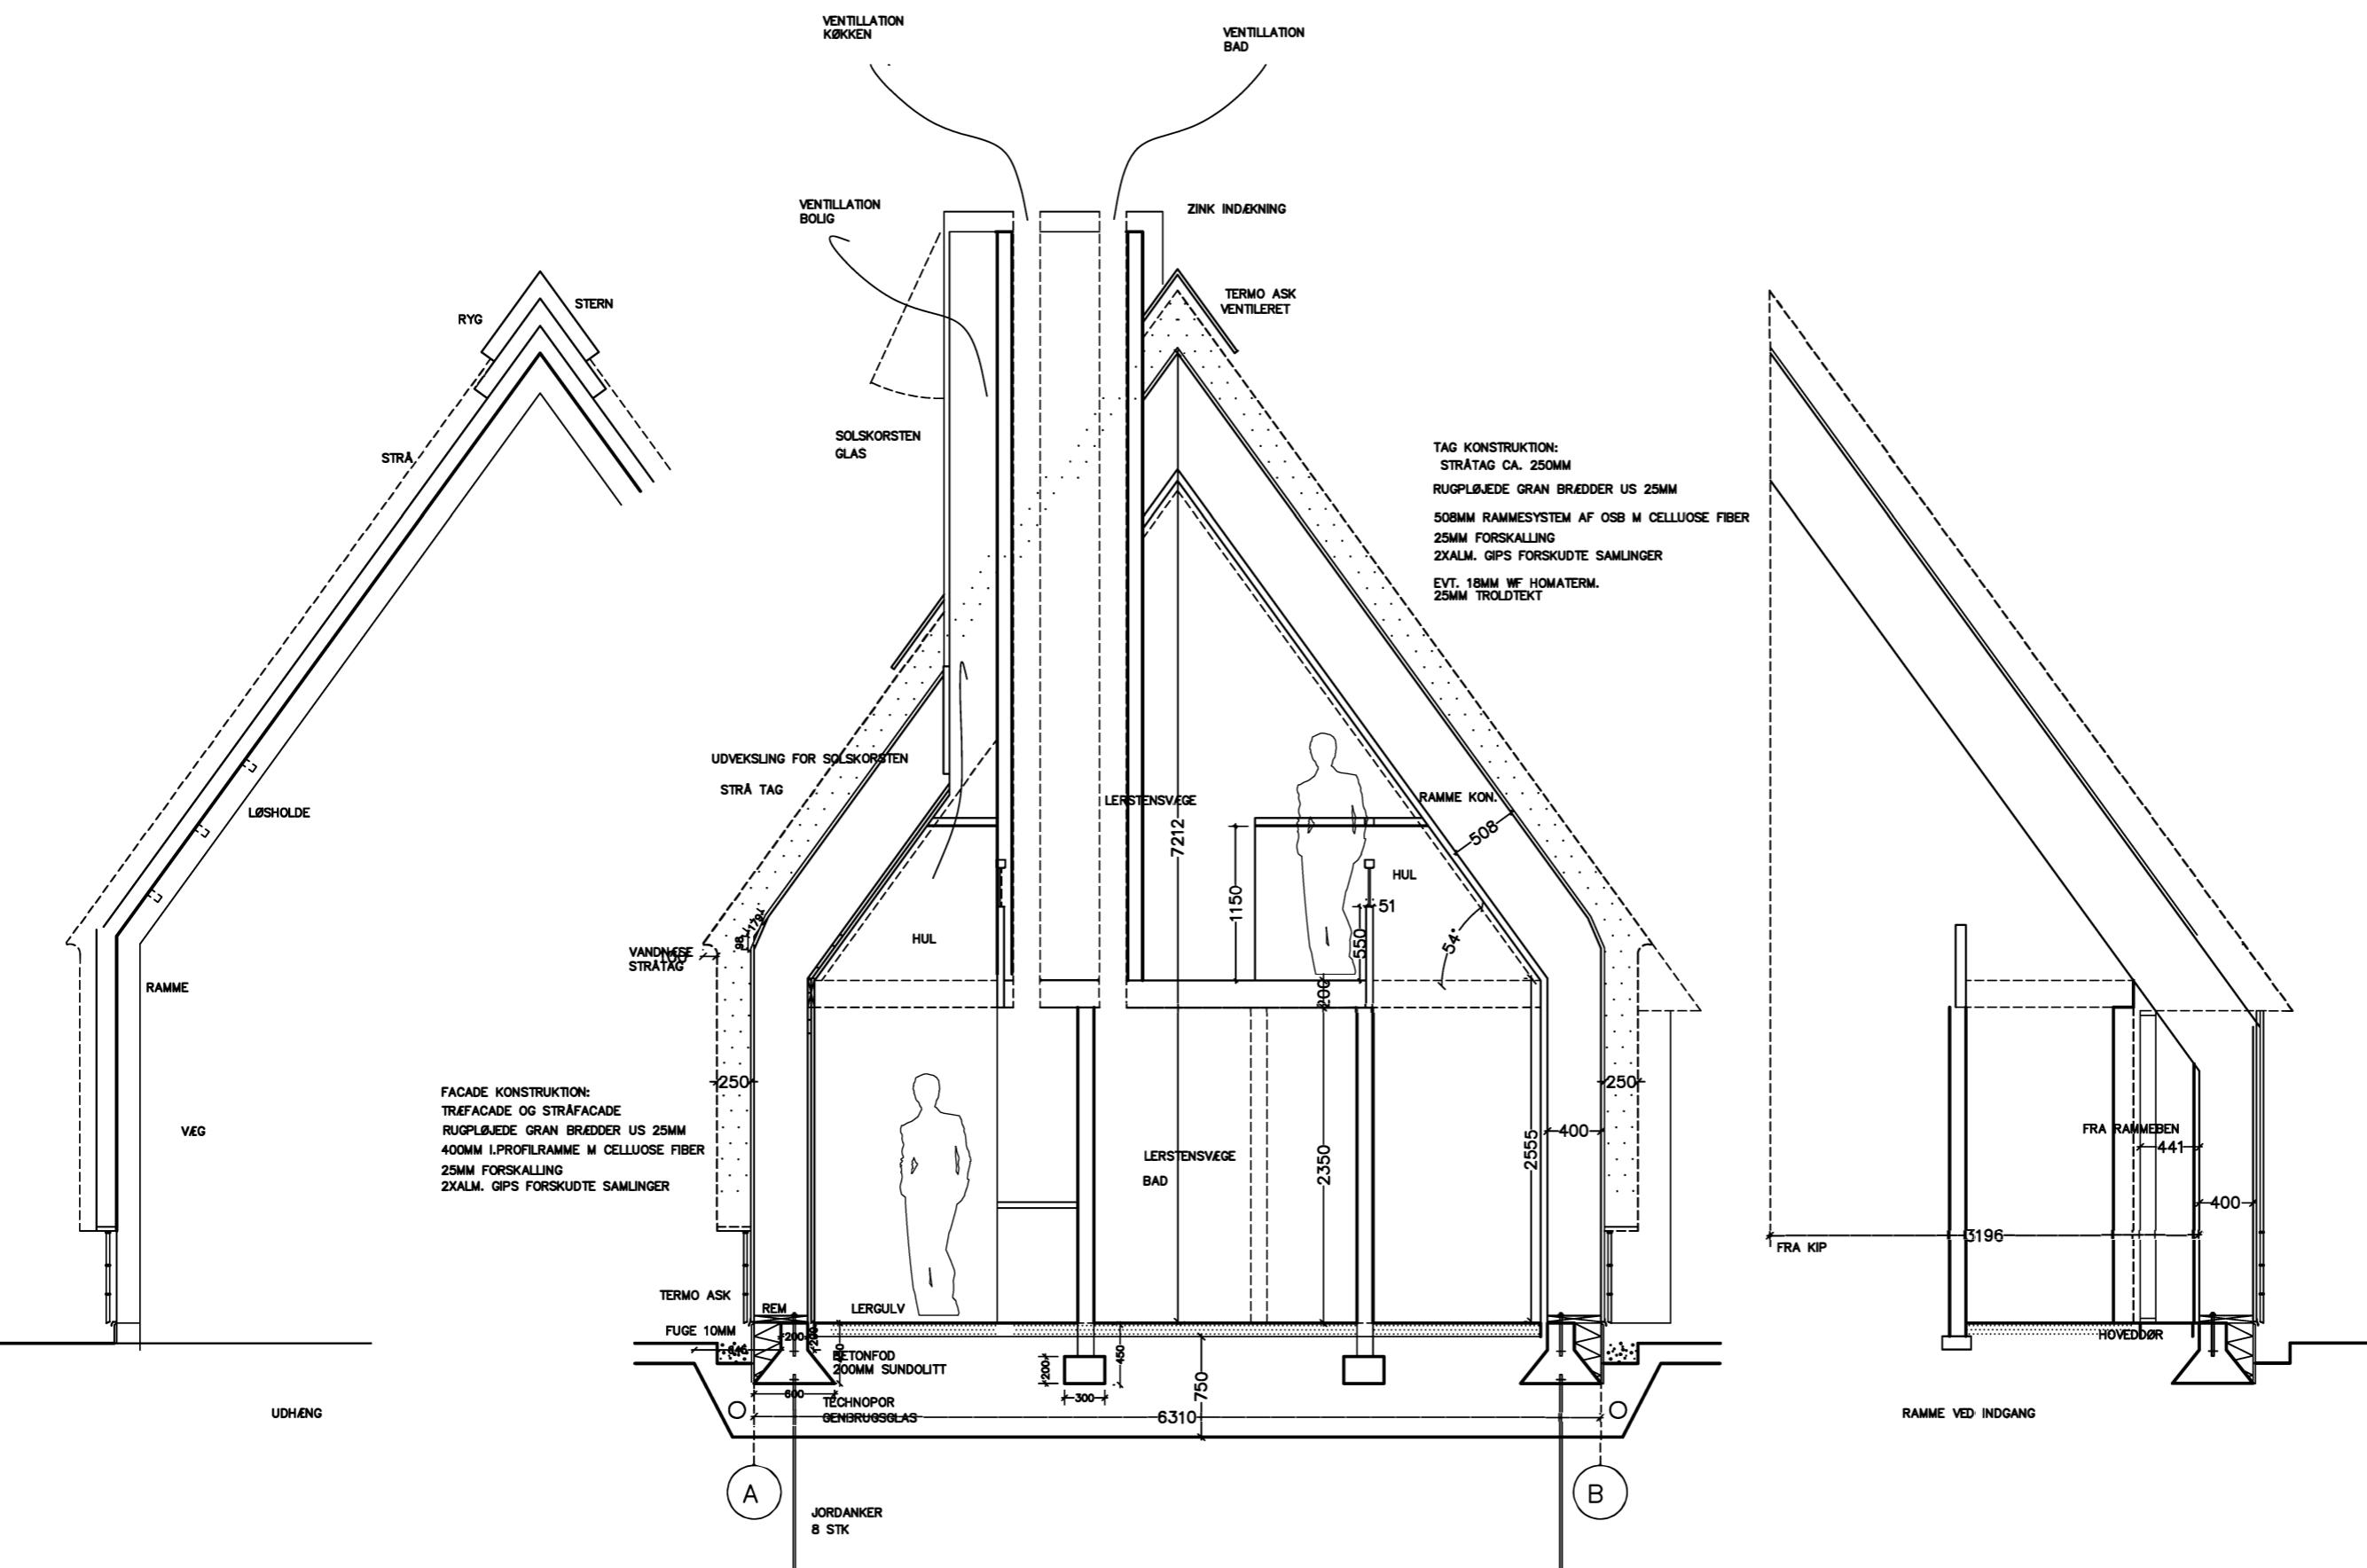
Emne: KONSTRUKTIONS SNIT VED BAD

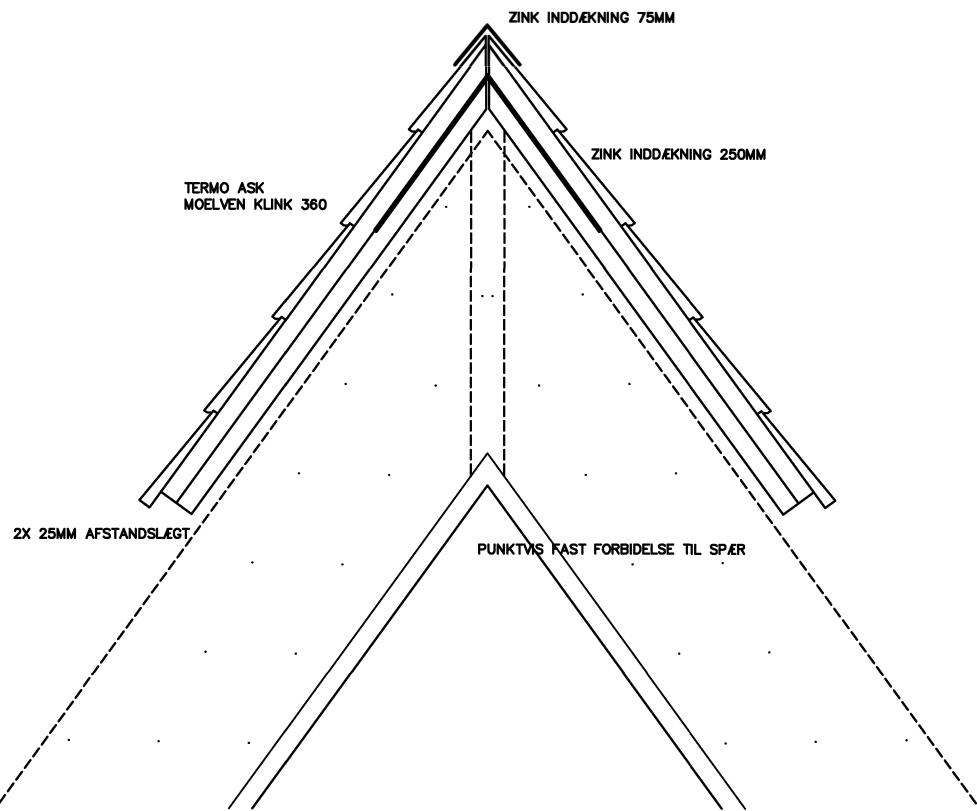
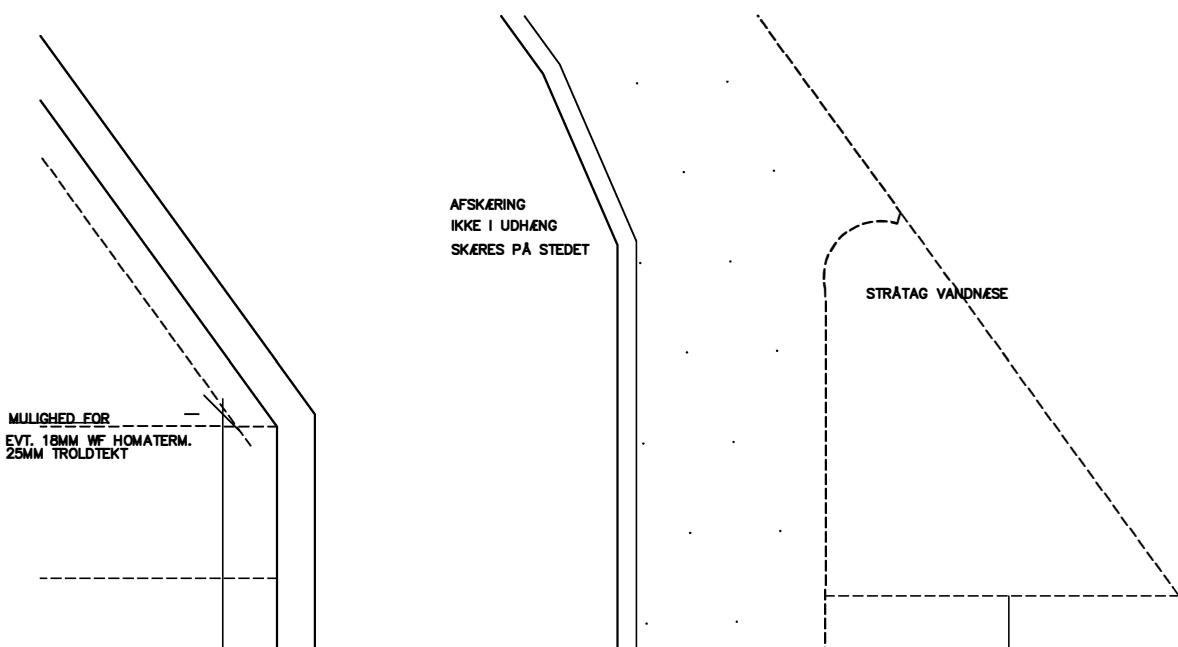
Emne : TAGRYG
TAGFOD

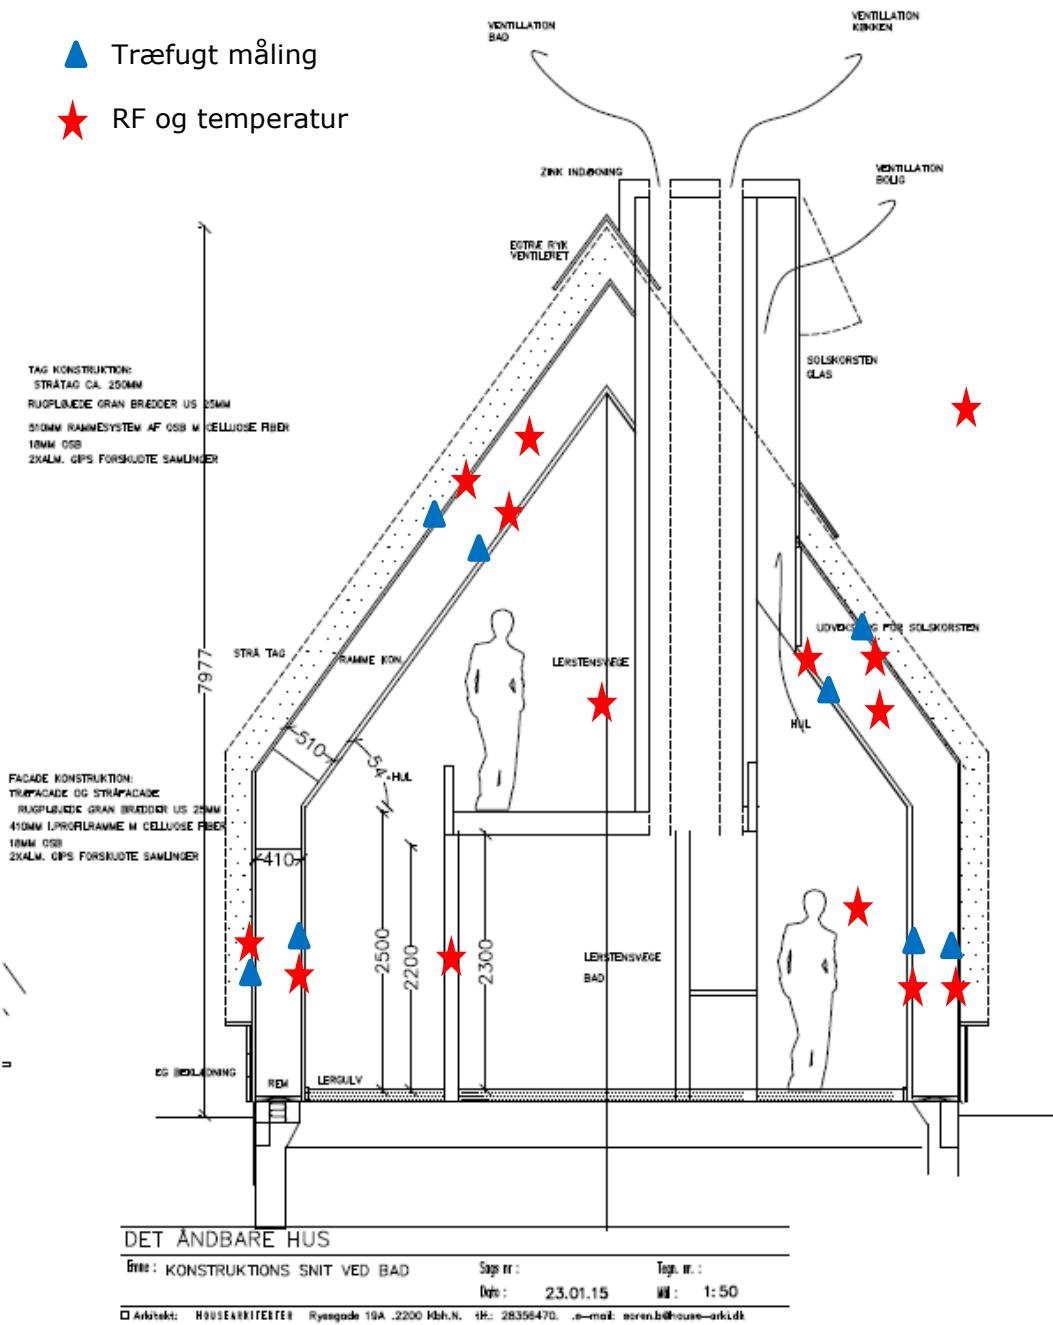
Figur 1. Snittegning med indtegnet placering af forskellige målepunkter.

Der er i nedenstående figur indtegnet placering af forskellige målepunkter.

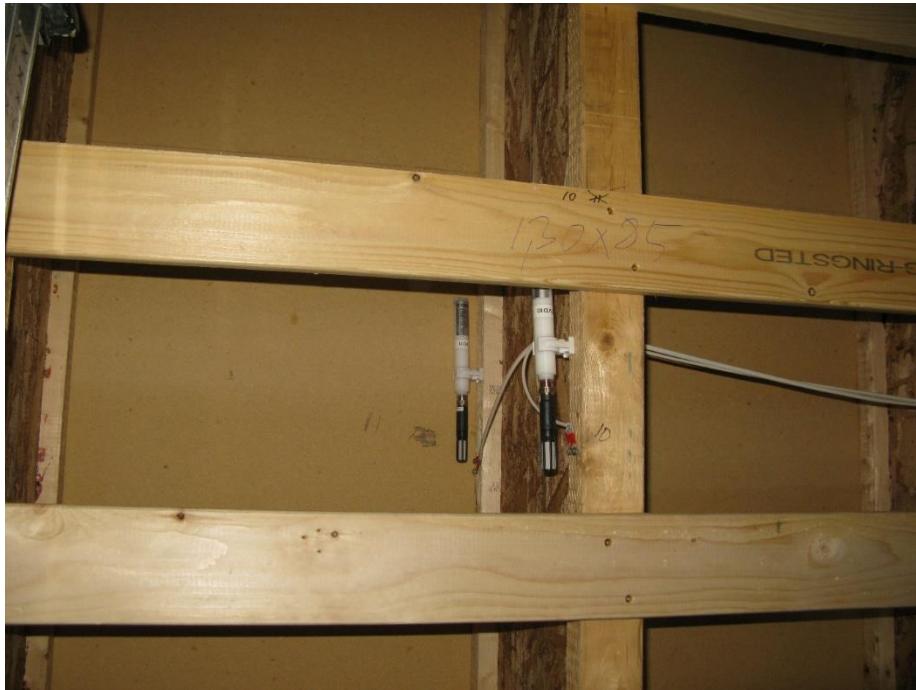
Figur 2. Målepunkt 10 og 11 placeret i nordvendt gavl på 1. sal.

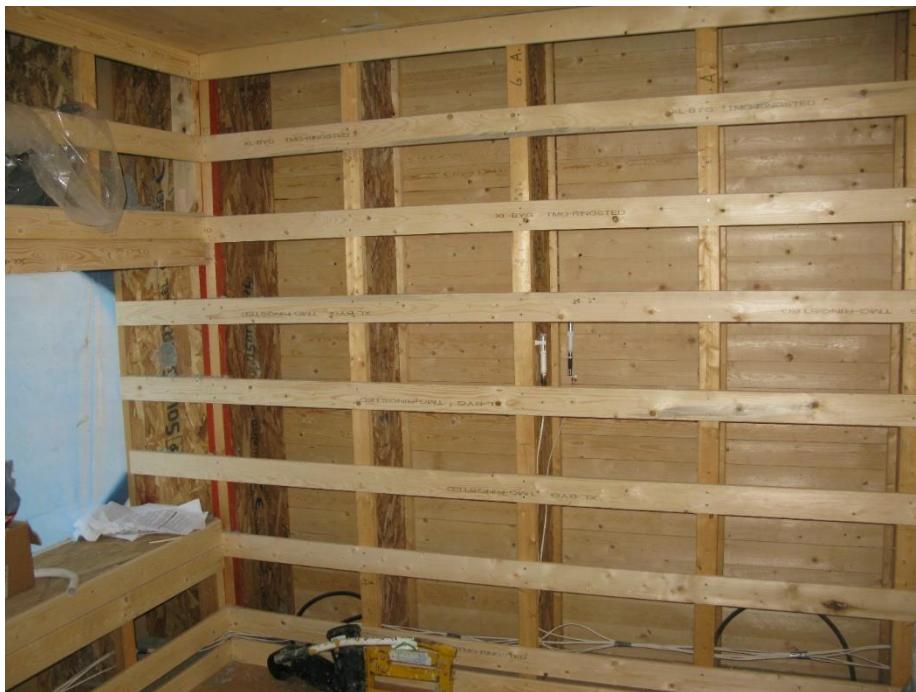
Figur 3. Målepunkt 28 og 29 i facade mod øst.

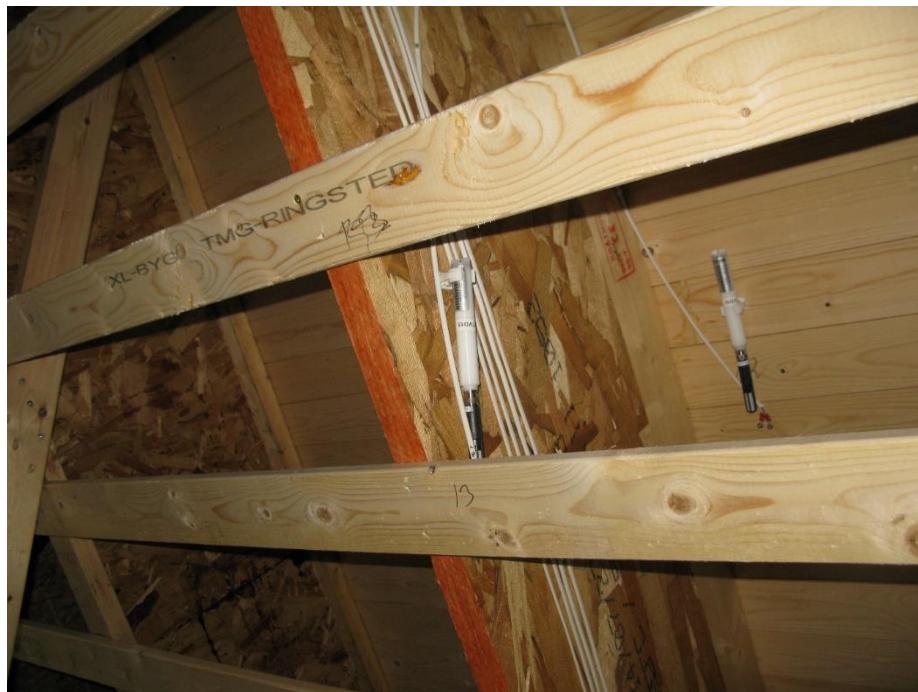
Figur 4. Målepunkt 12 og 14 i taget mod vest.

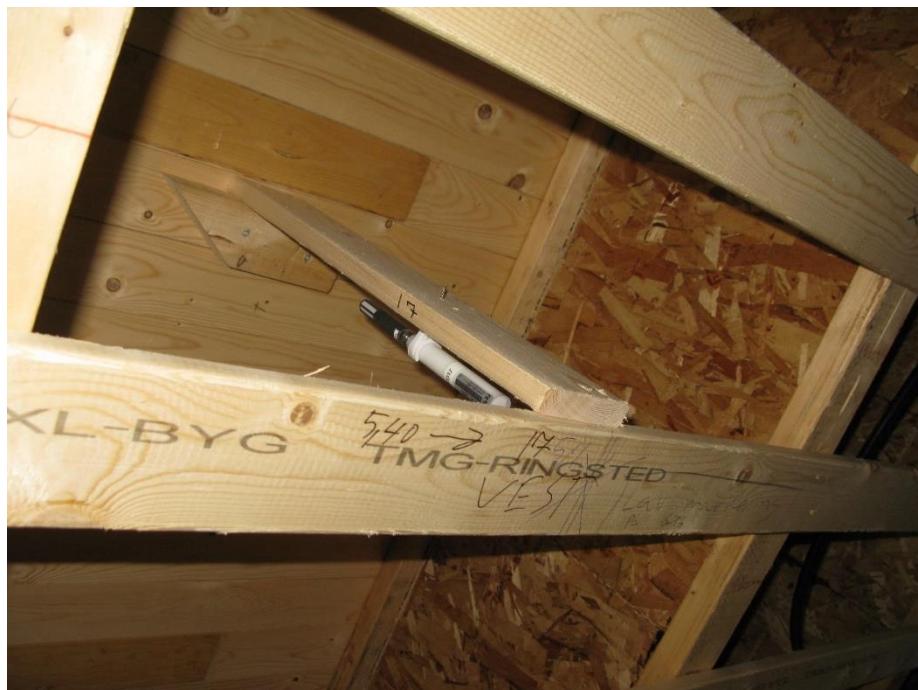
Figur 5. Målepunkt 17 i midten af isoleringen i taget mod vest.

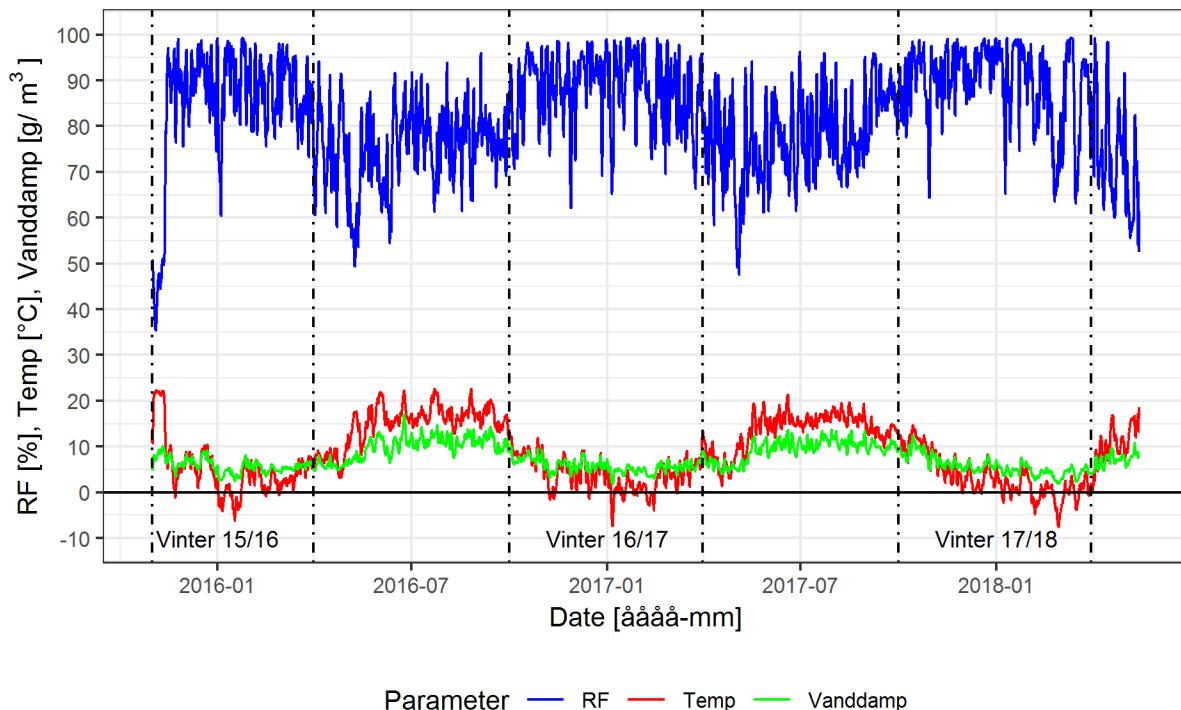
Figur 7. Målte relativ luftfugtighed, temperatur og beregnet absolut vandindhold i udeklimaet.

Der er i Figur 7 vist data for det målte udeklima ved huset.

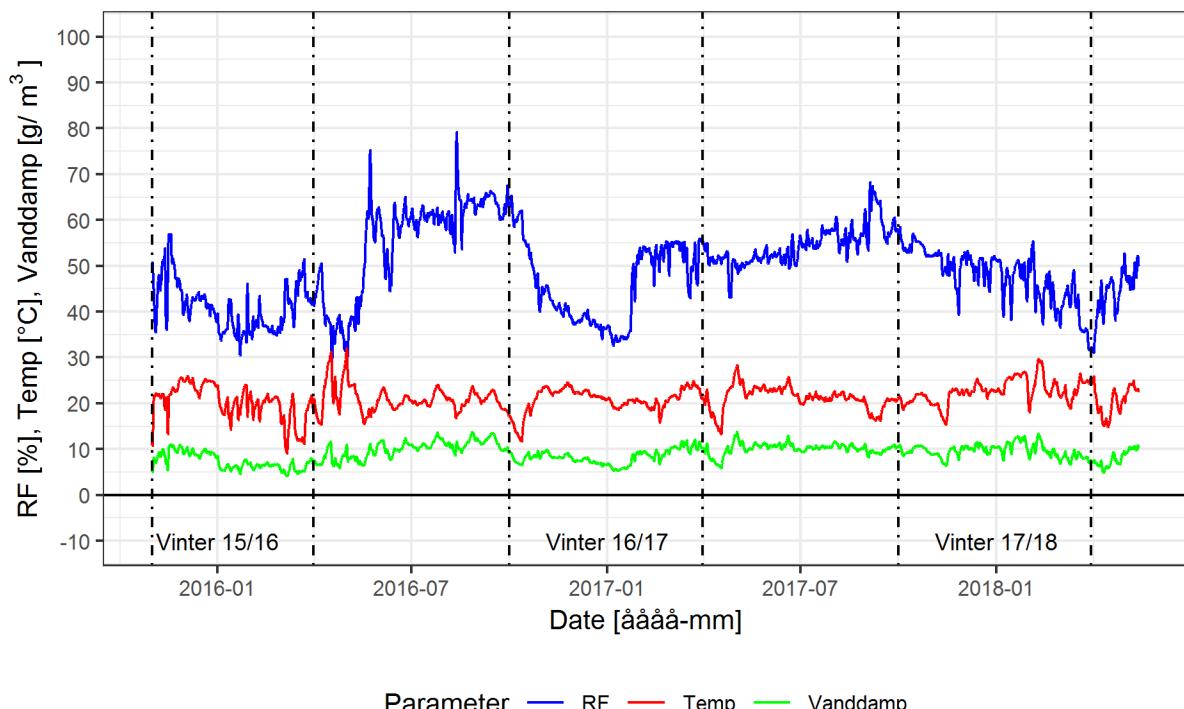
Figur 8. Målt middelværdi af relativ luftfugtighed, temperatur og beregnet absolut vanddampindhold i indeklimaet.

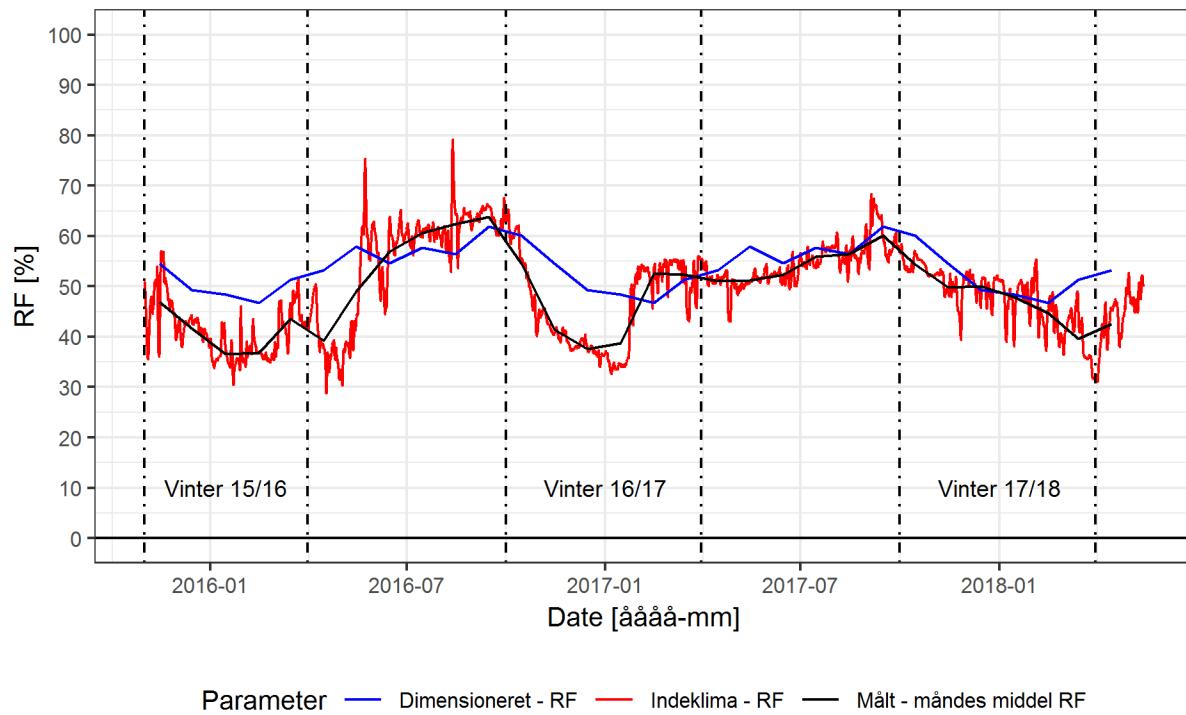
Figur 9. Målt relativ luftfugtighed i indeklimaet sammenholdt med den dimensionerede relative luftfugtighed.

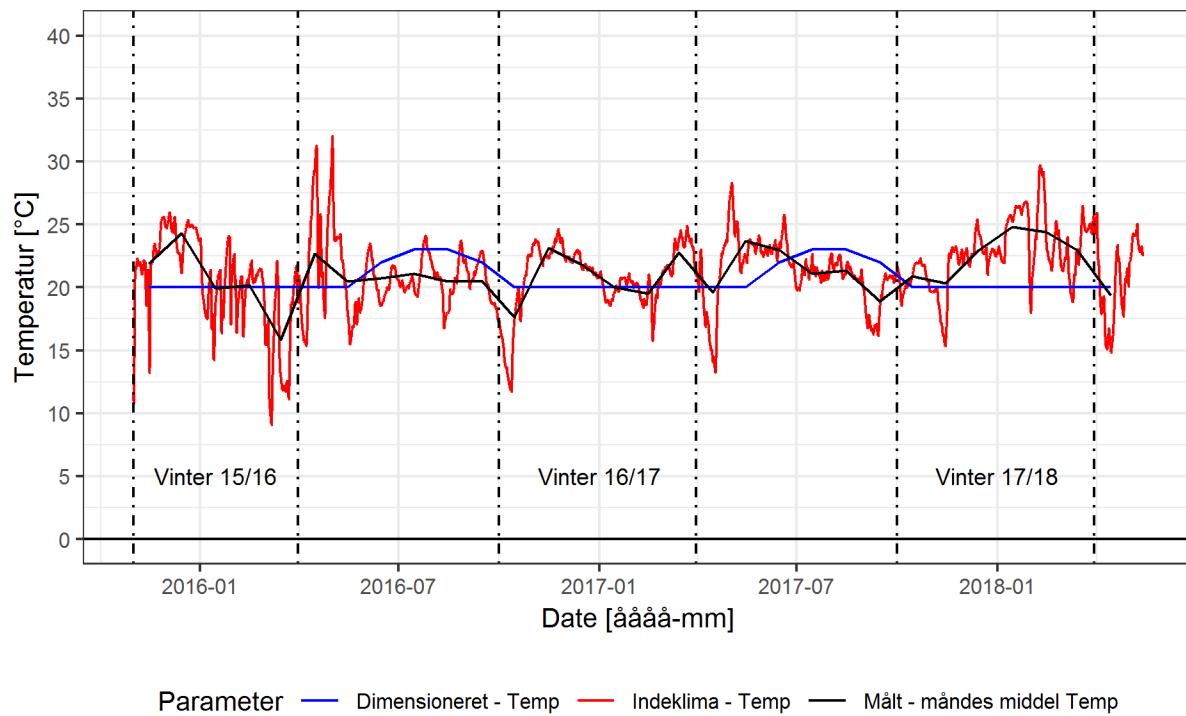
Figur 10. Målt temperatur i indeklimaet sammenholdt med den dimensionerede temperatur.

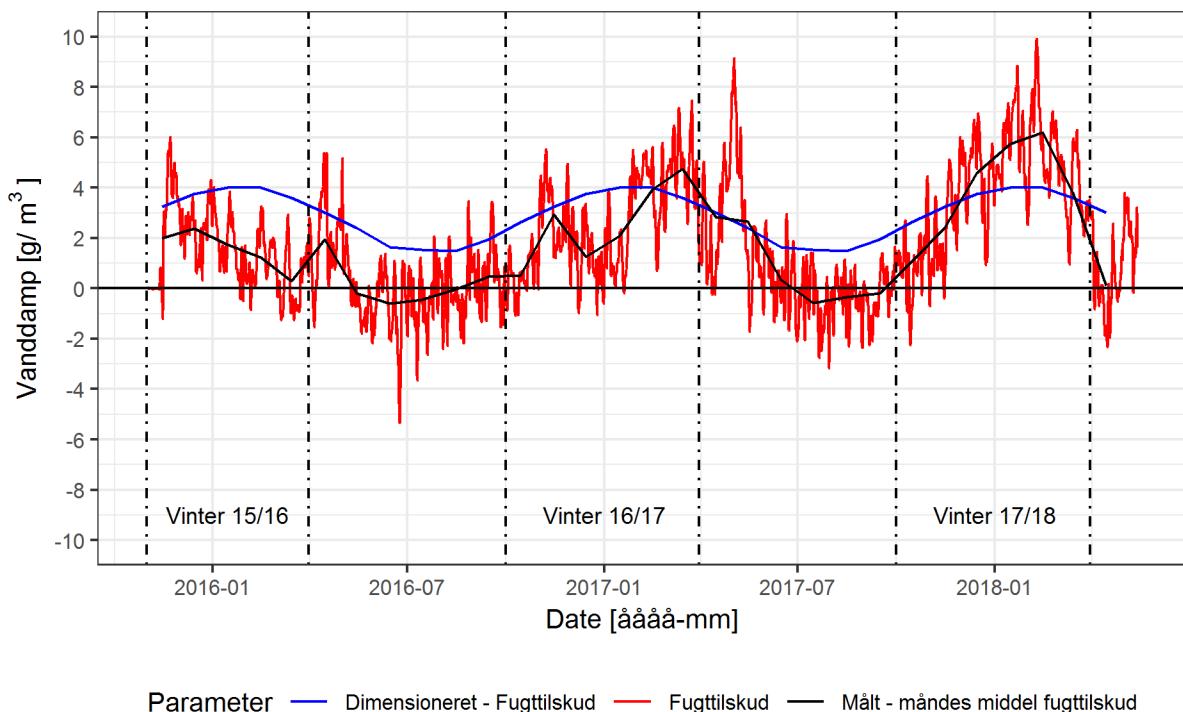
Figur 11. Fugttilskud til indeklimaet, samt middelværdien for hver måned.

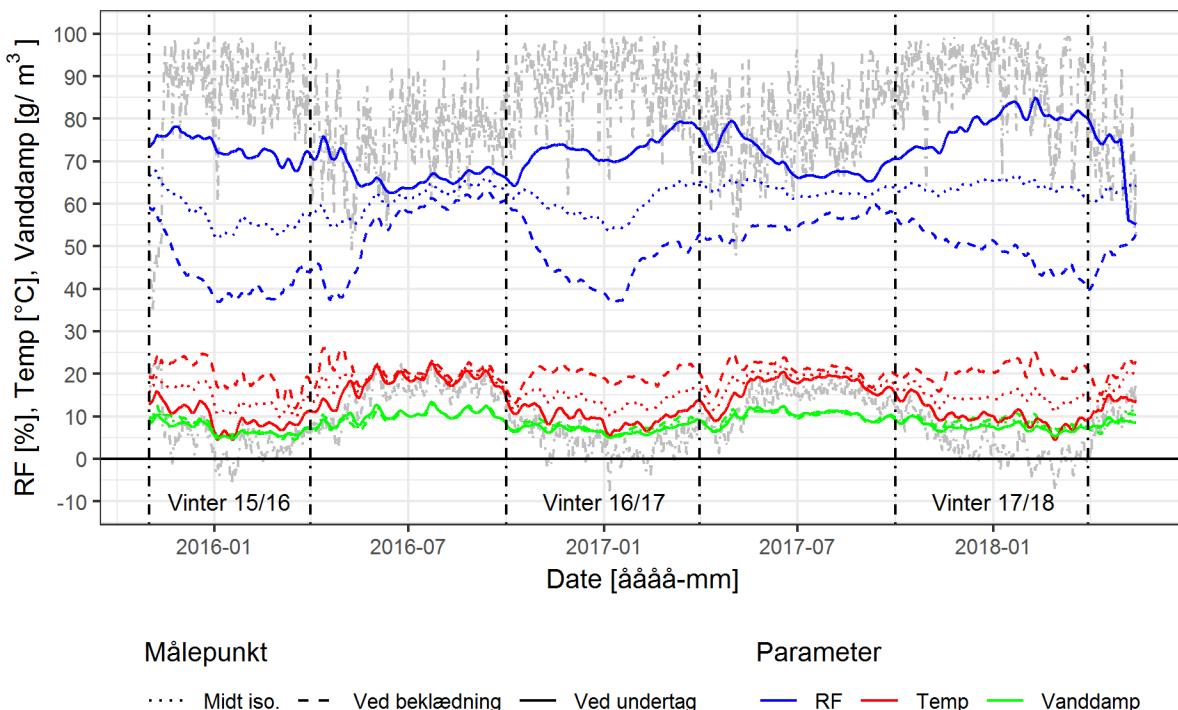
Figur 12. Middelværdier for målepunkter i tagkonstruktionen. De grå linjer er målt udeklima. Lodrette sorte streger angiver vinterperiodens start og slut.

Der er i nedenstående Figur 12 vist middelværdien for samtlige målepunkter i tagkonstruktionen. Der er i Bilag A vist grafer for de enkelte målepunkter. Der er valgt at vise en middelværdi for hele tagkonstruktionen, da forskellen på målepunkterne er minimale. De lodrette sorte stiplede streger angiver start og slut for vinterperioderne fra 1. oktober til 31. marts.

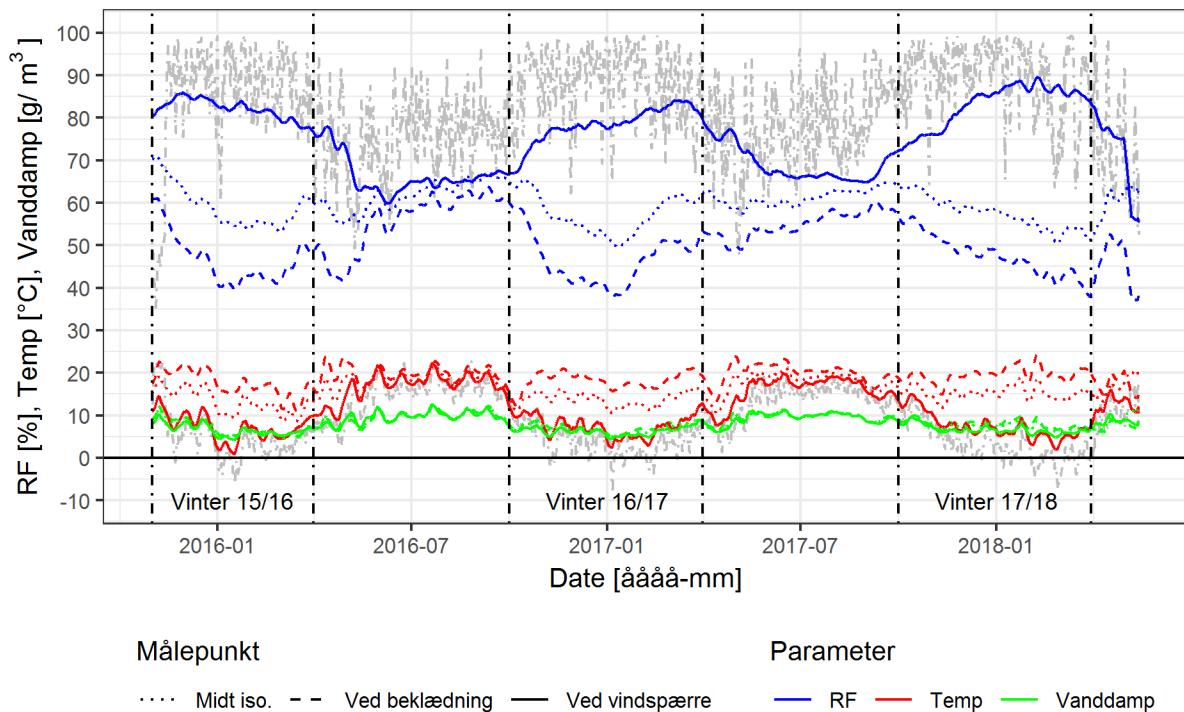
Figur 13. Middelværdi for målepunkter i gavlene. De grå linjer er målt udeklima. Lodrette sorte streger angiver vinterperiodens start og slut.

Der er i nedenstående Figur 13 vist middelværdien for samtlige målepunkter i gavlene. Dette er valgt, da forskellen på målepunkterne er minimale. Der er i Bilag A vist grafer for de enkelte målepunkter.
