Det Åndbare Hus

Afsluttende rapport

MUDP rapport

December 2019

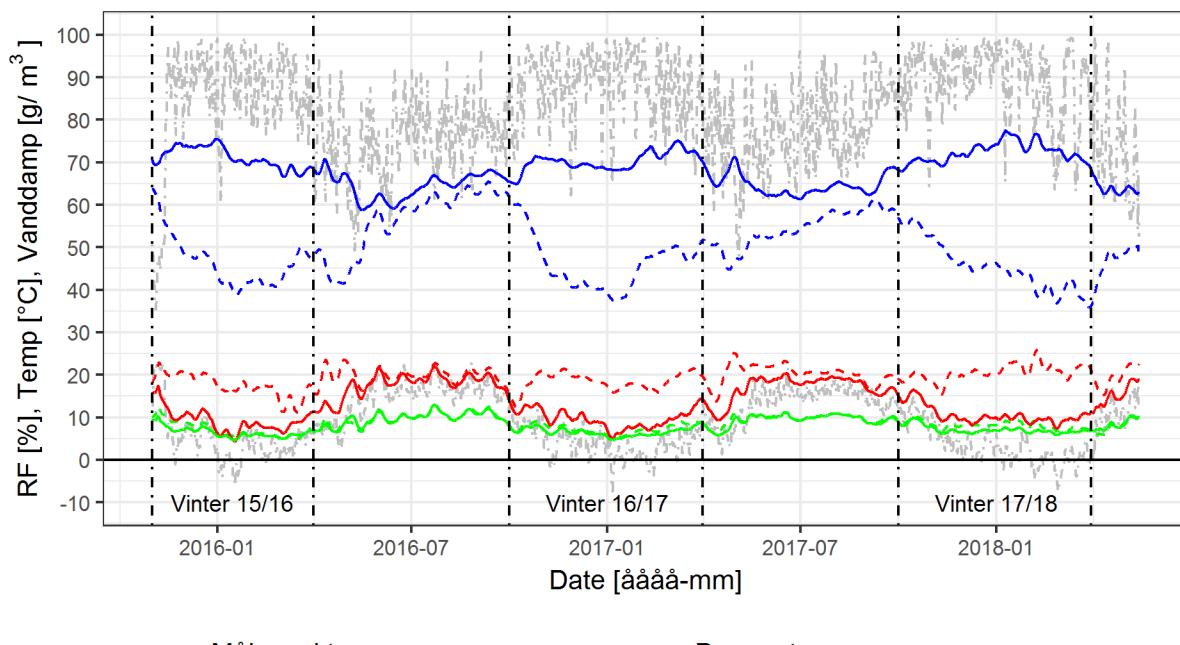
Figur 14. Middelværdi for målepunkter i facader mod vest. De grå linjer er målt udeklima. Lodrette sorte streger angiver vinterperiodens start og slut.

Der ses en forskel mellem vest og øst, hvor øst har den højeste værdi for relativ luftfugtighed, hvilket hænger sammen med, at temperaturen er et par grader koldere mod øst.

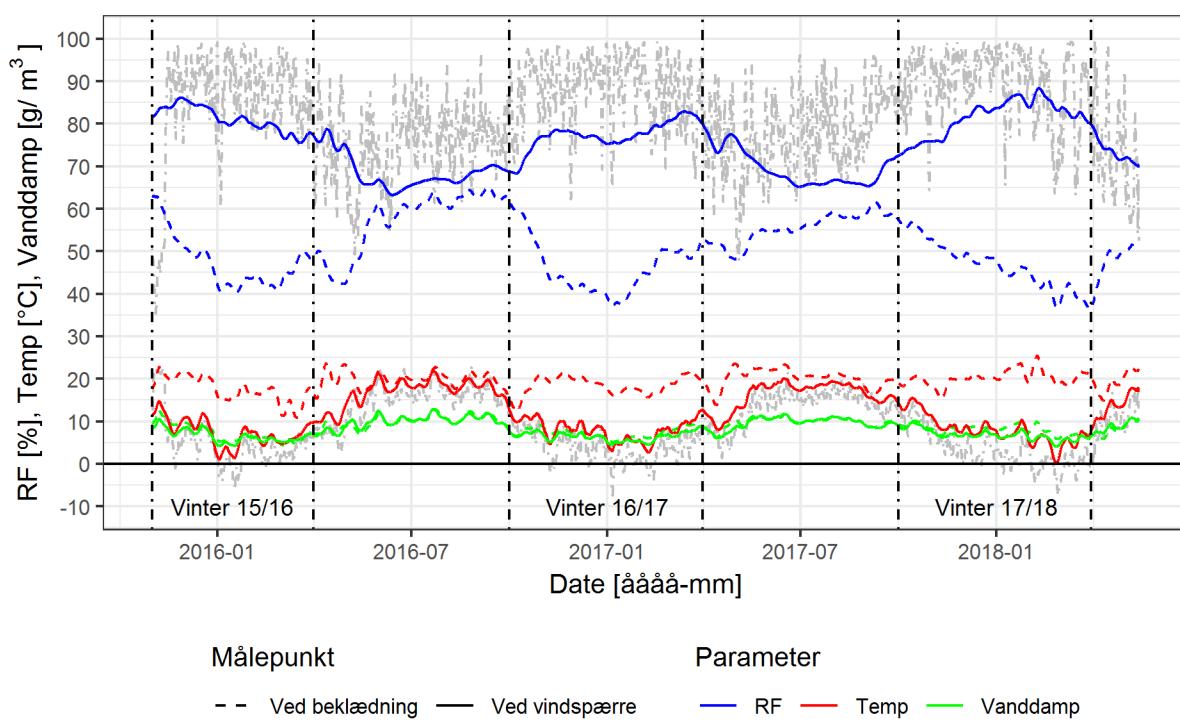
Figur 15. Middelværdi for målepunkter i facader mod øst. De grå linjer er målt udeklima. Lodrette sorte streger angiver vinterperiodens start og slut.

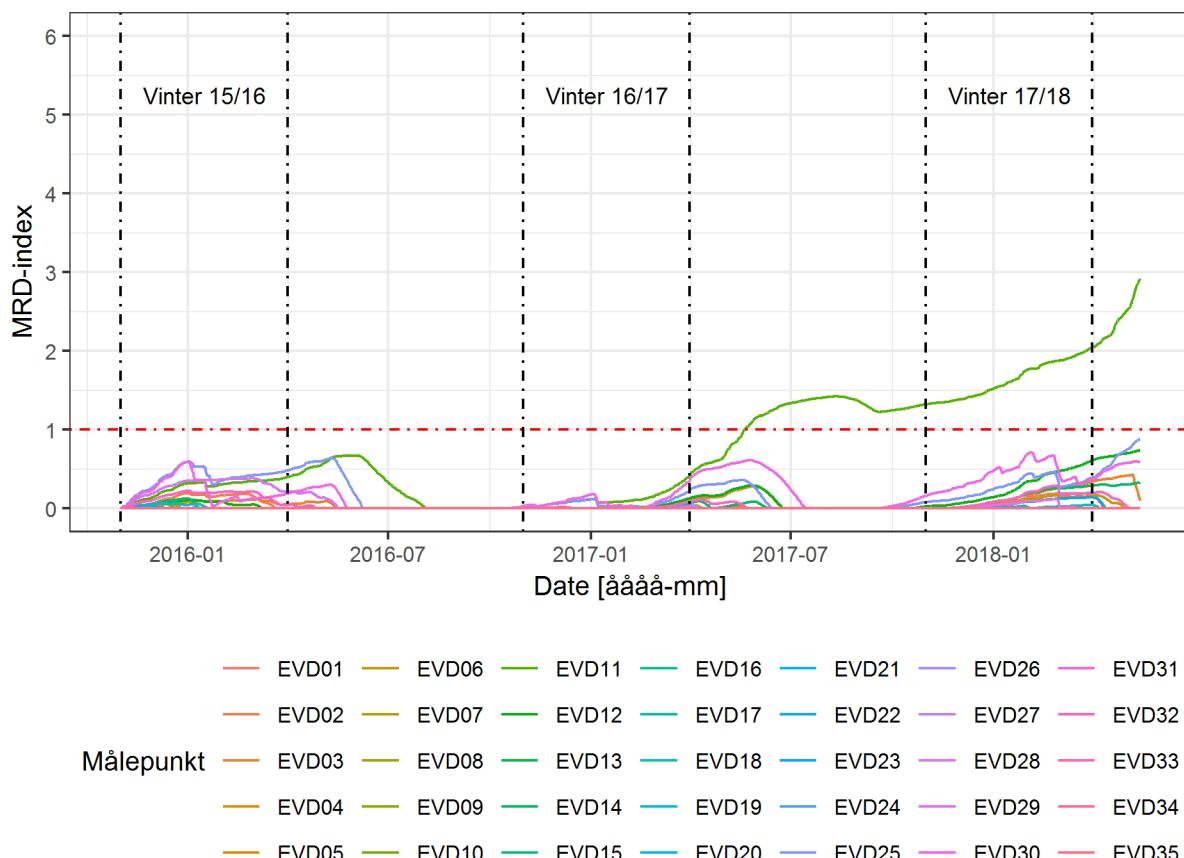
Figur 16. Beregnet MRD-index for alle målepunkter, målepunkt over 1 er EVD11.

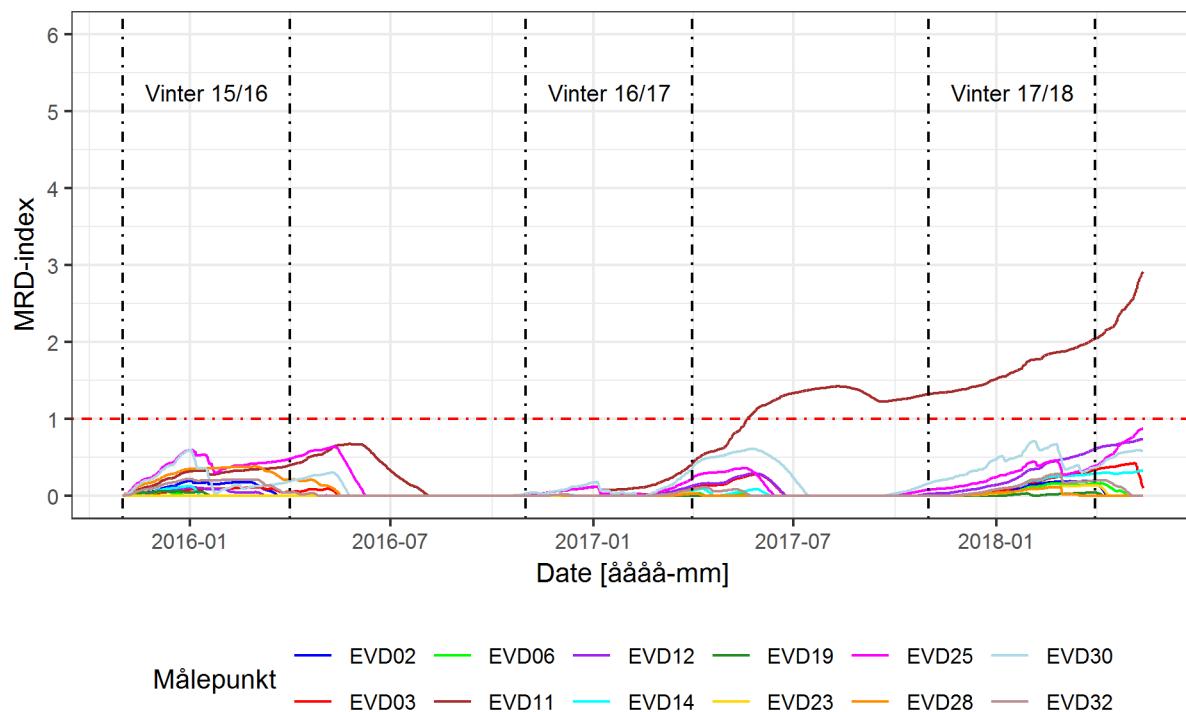
Figur 17. Målepunkter, hvor der er et udslag på MRD-index.

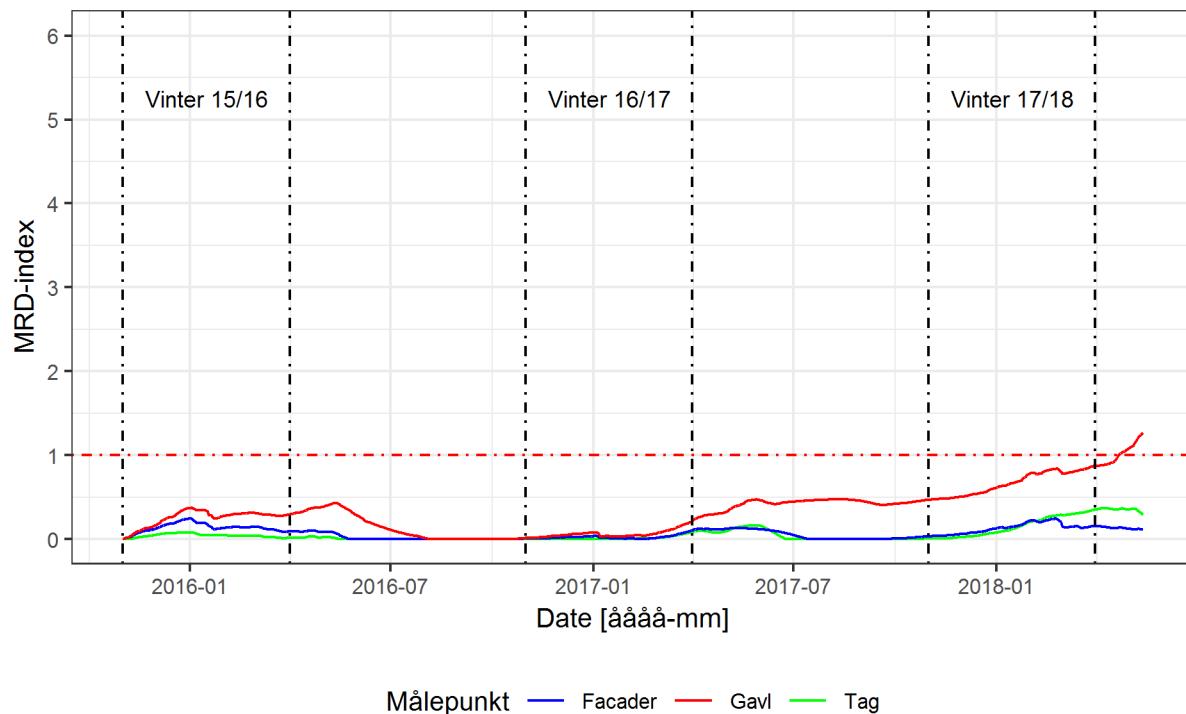
Figur 18. Middelværdi af MRD-index for de forskellige konstruktionstyper.

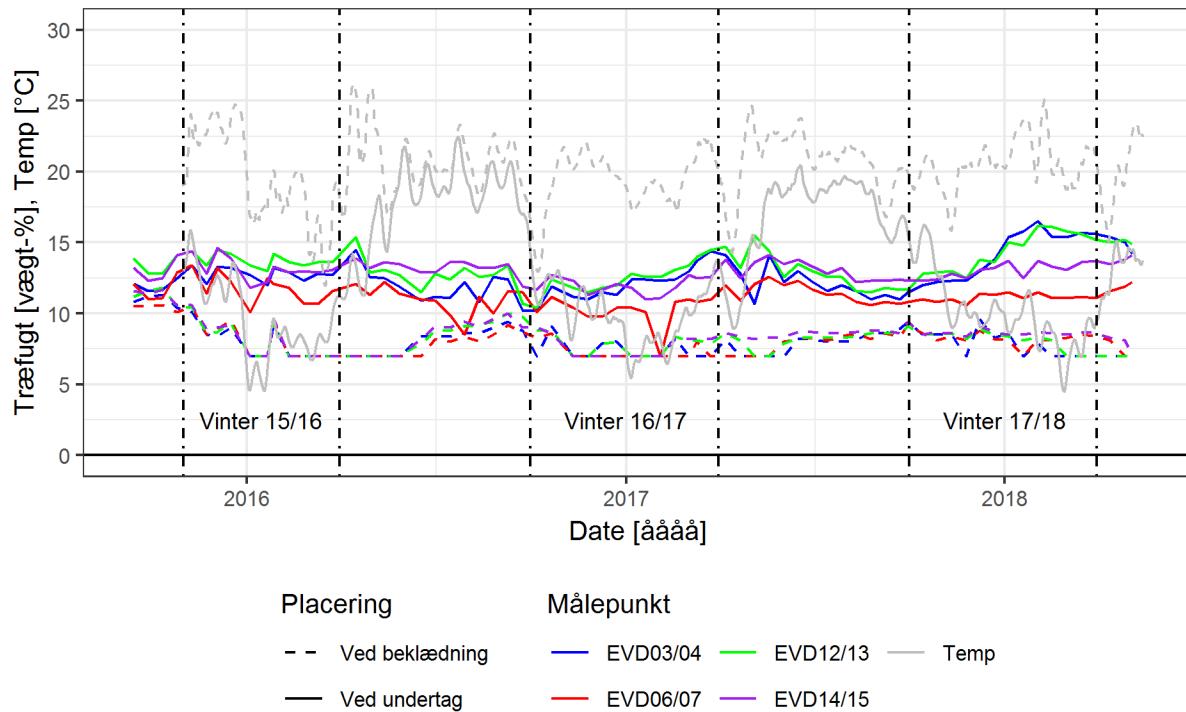
Figur 19. Målt træfugt i tagkonstruktionen, samt middelværdien af temperaturen (grå streg).

Der er i det følgende afsnit vist figurer for den målte træfugt i henholdsvis tag- og vægkonstruktionerne. Figurerne er opdelt for målingerne udført tæt ved den indvendige beklædning og ved henholdsvis undertag og vindspærre. Der er ydermere indtegnet temperaturmålingen (grå linjer) registreret samme sted som der er målt træfugt.

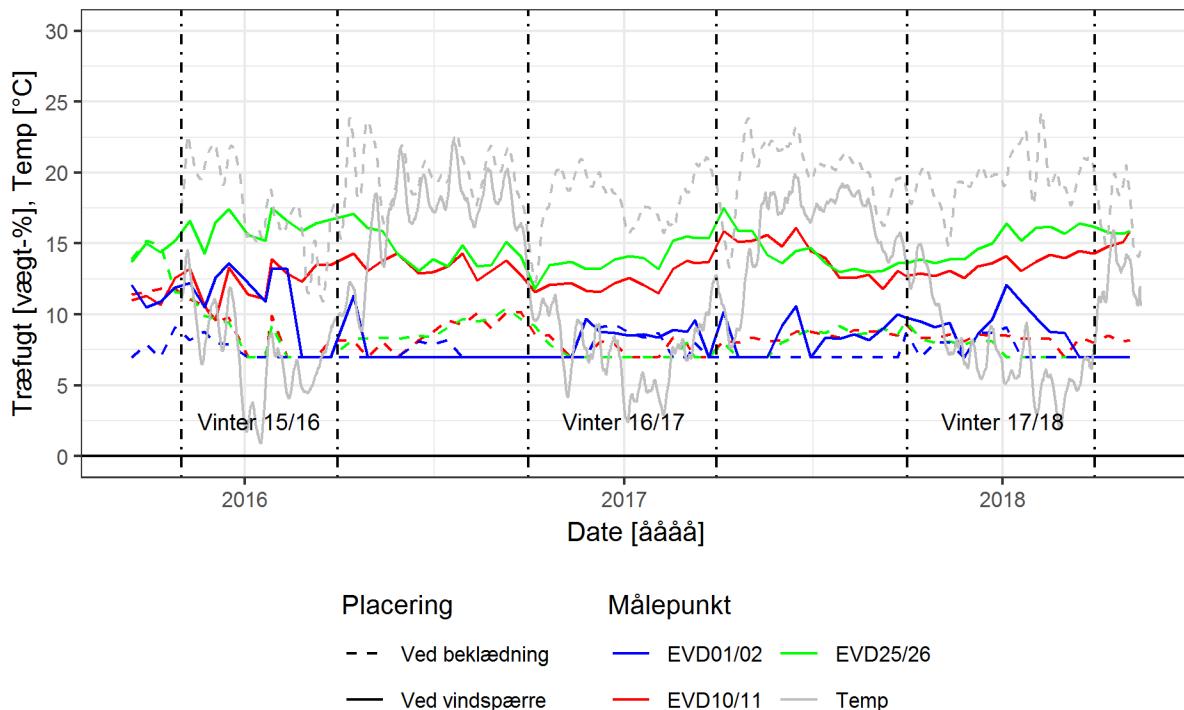
Figur 20. Målt træfugt i gavlene, samt middelværdien af temperaturen (grå streg).

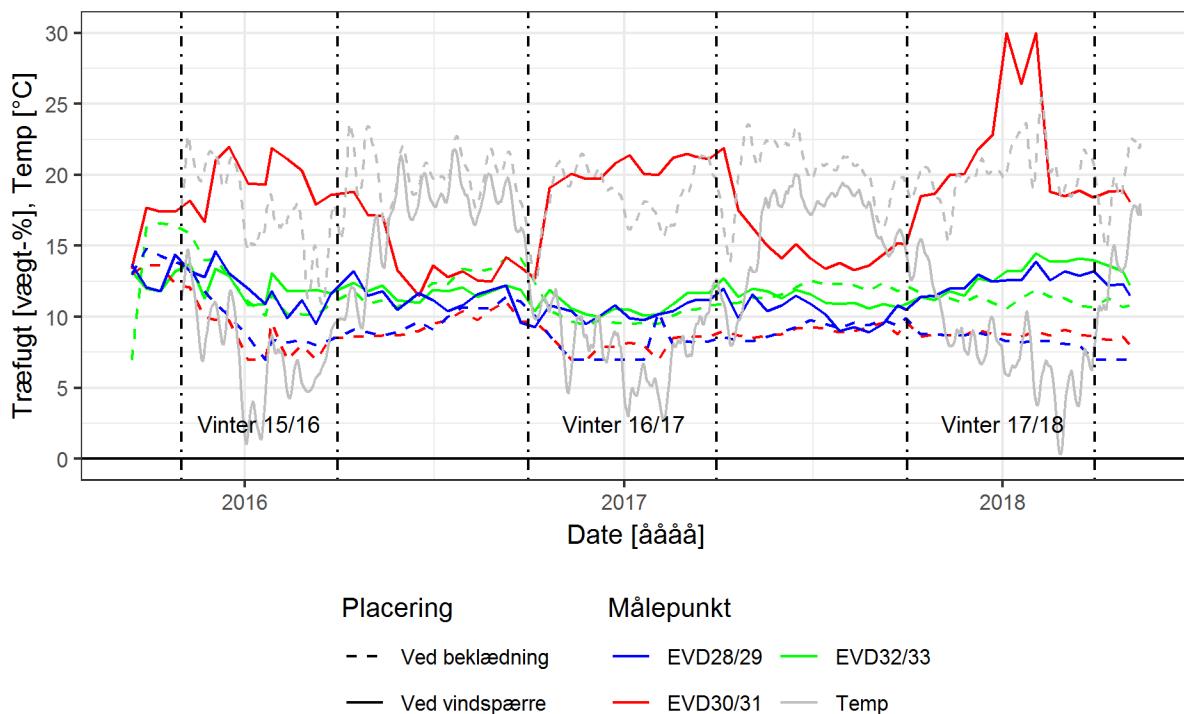
Figur 21. Målt træfugt i facader mod øst, samt middelværdien af temperaturen (grå streg).

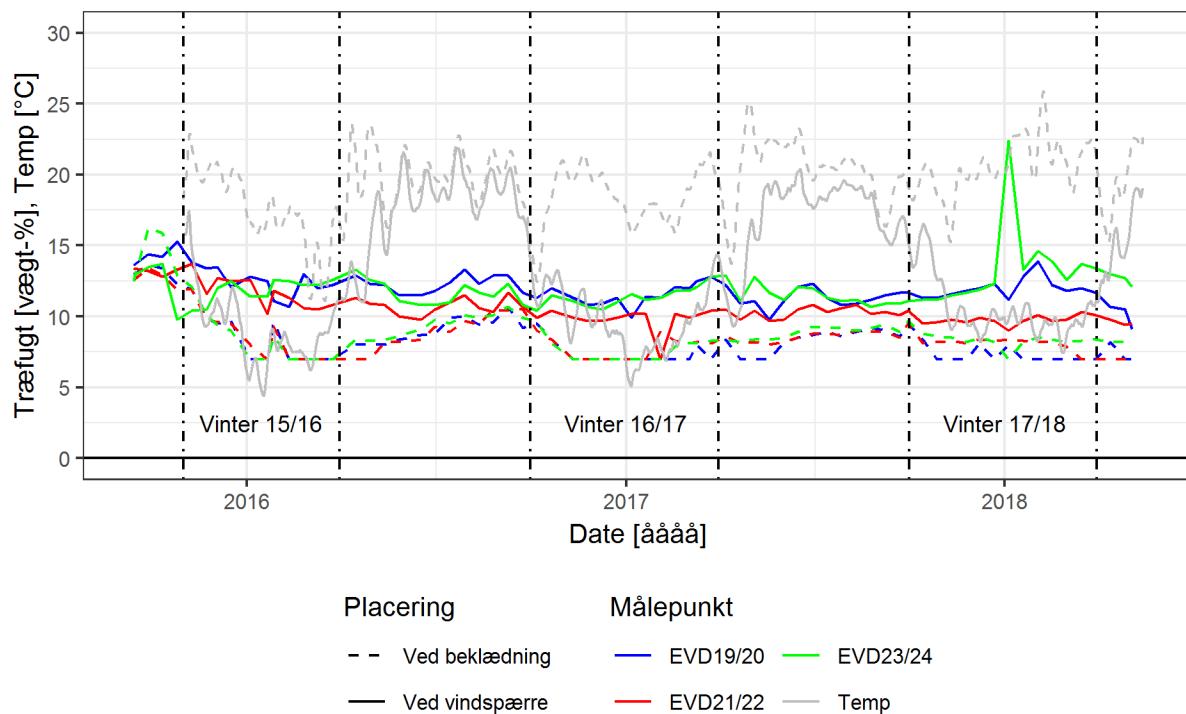
Figur 22. Målt træfugt i facader mod vest, samt middelværdien af temperaturen (grå streg).

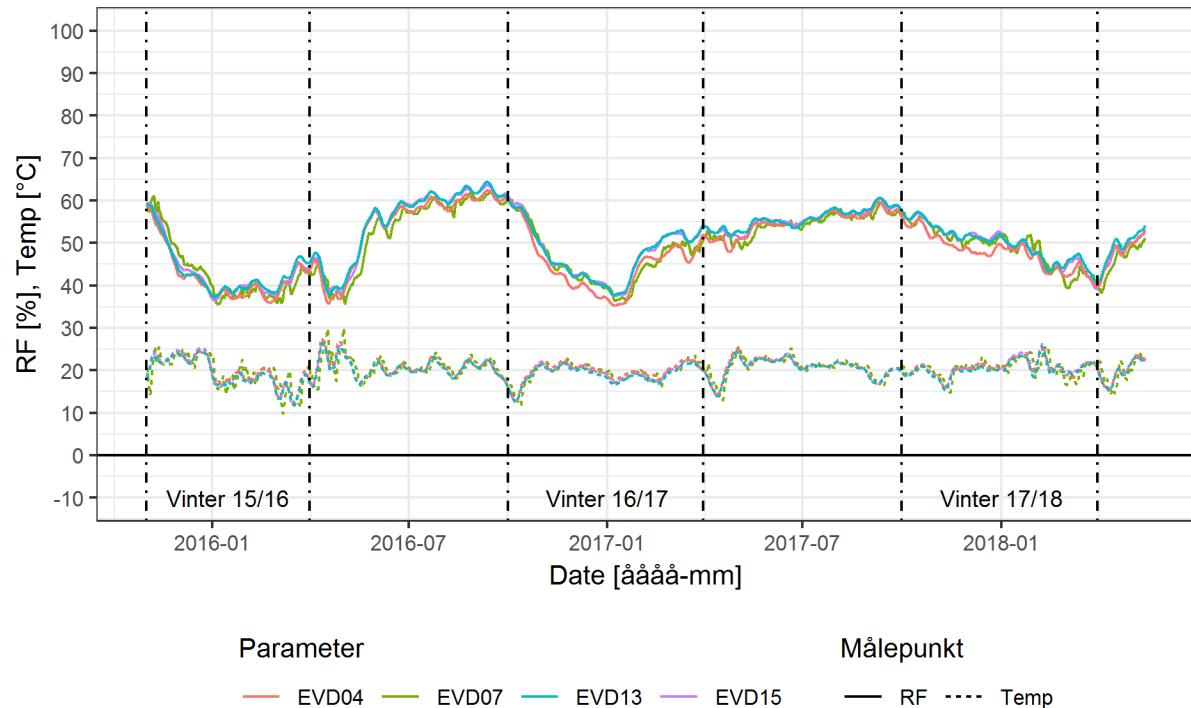
Figur 23. Tagkonstruktion alle målepunkter ved indvendig beklædning.

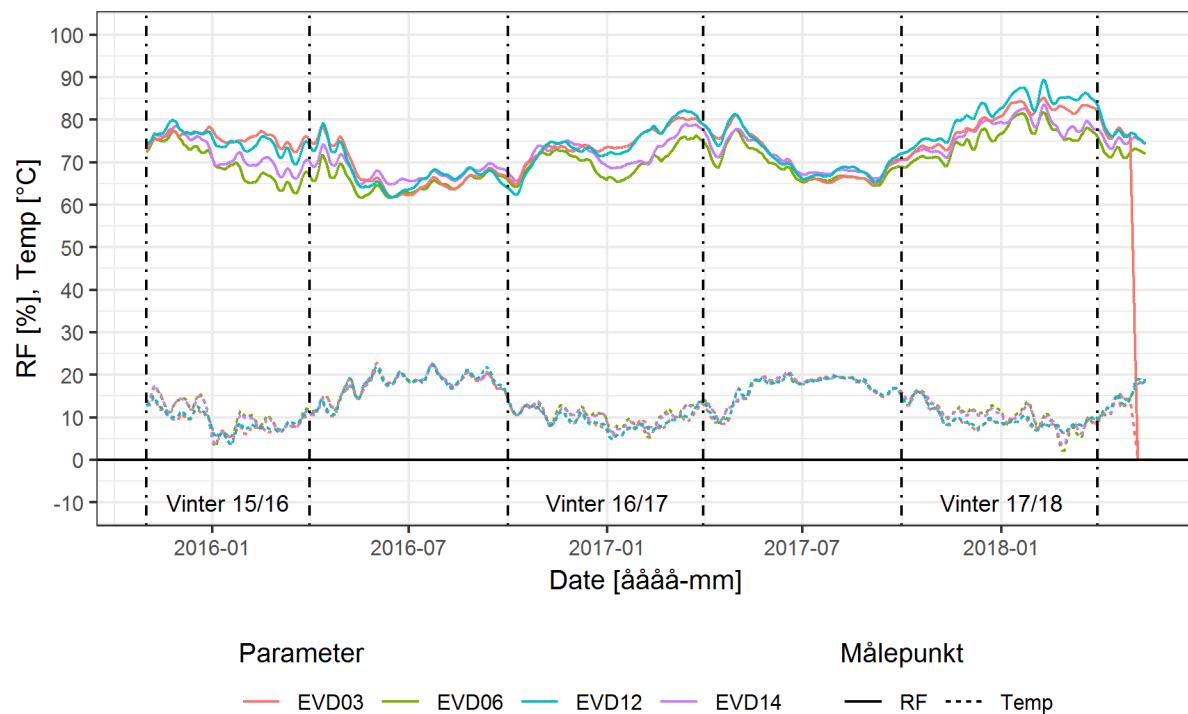
Figur 24. Tagkonstruktion alle målepunkter ved undertagsbrædder.

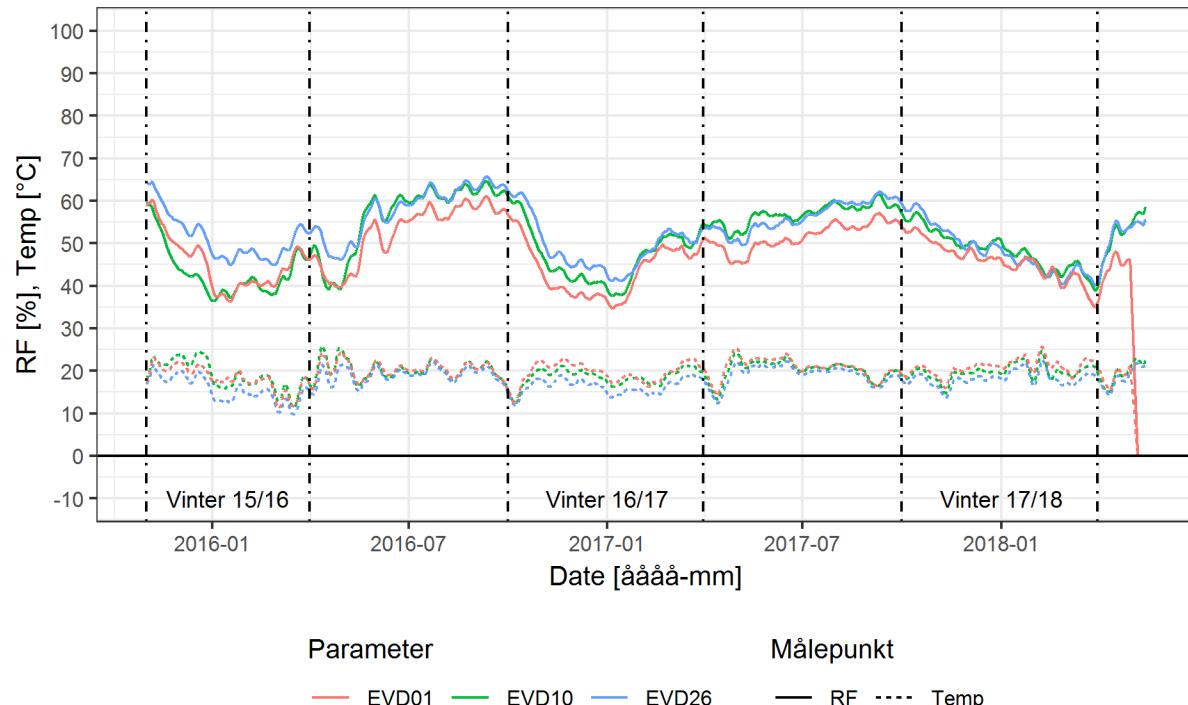
Figur 25. Gavl alle målepunkter ved indvendig beklædning.

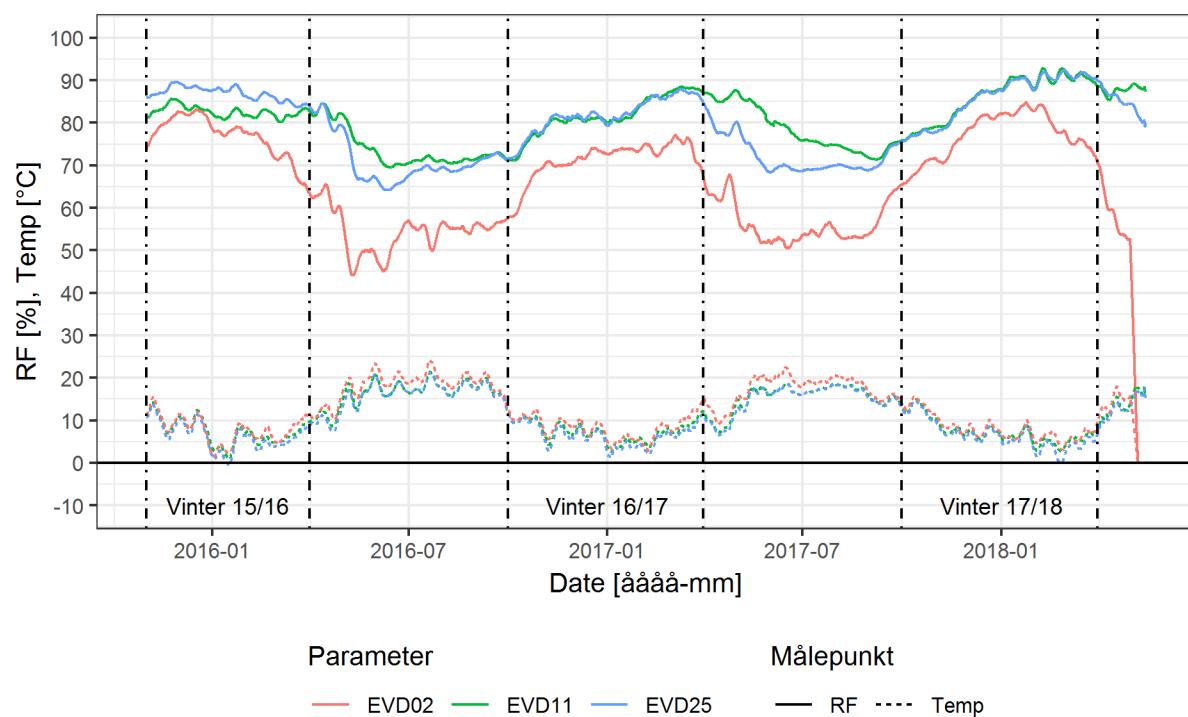
Figur 26. Gavl alle målepunkter ved vindspærre.

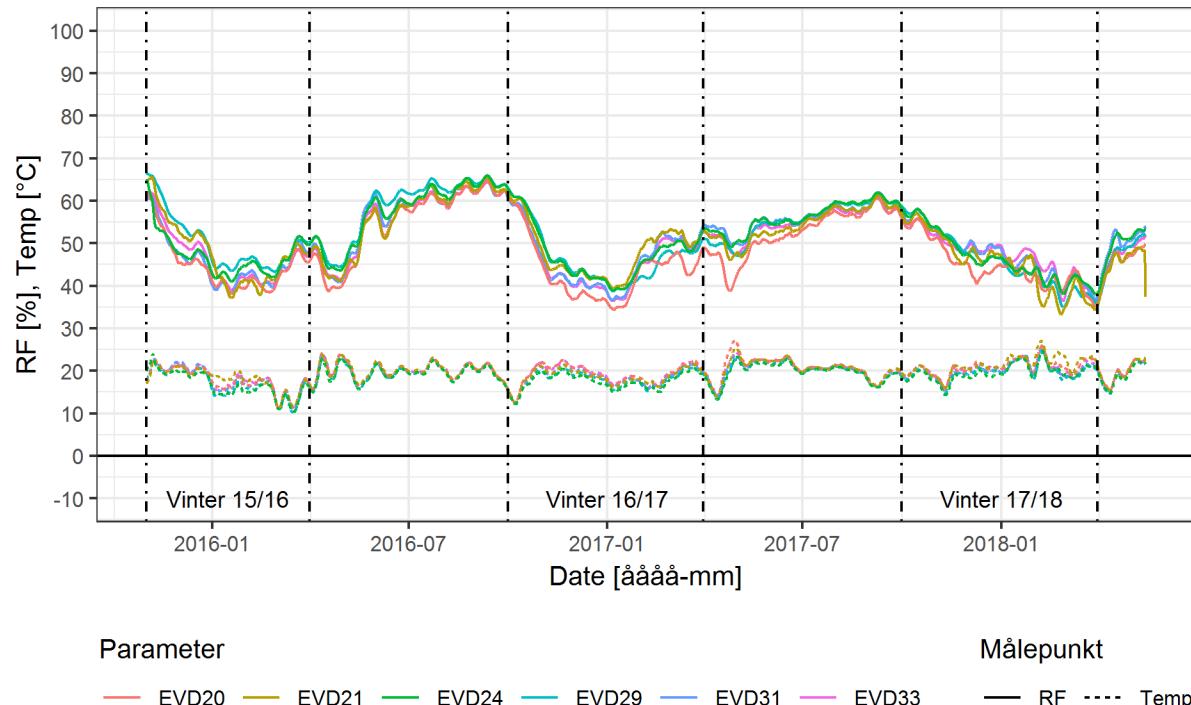
Figur 27. Facader alle målepunkter ved indvendig beklædning.

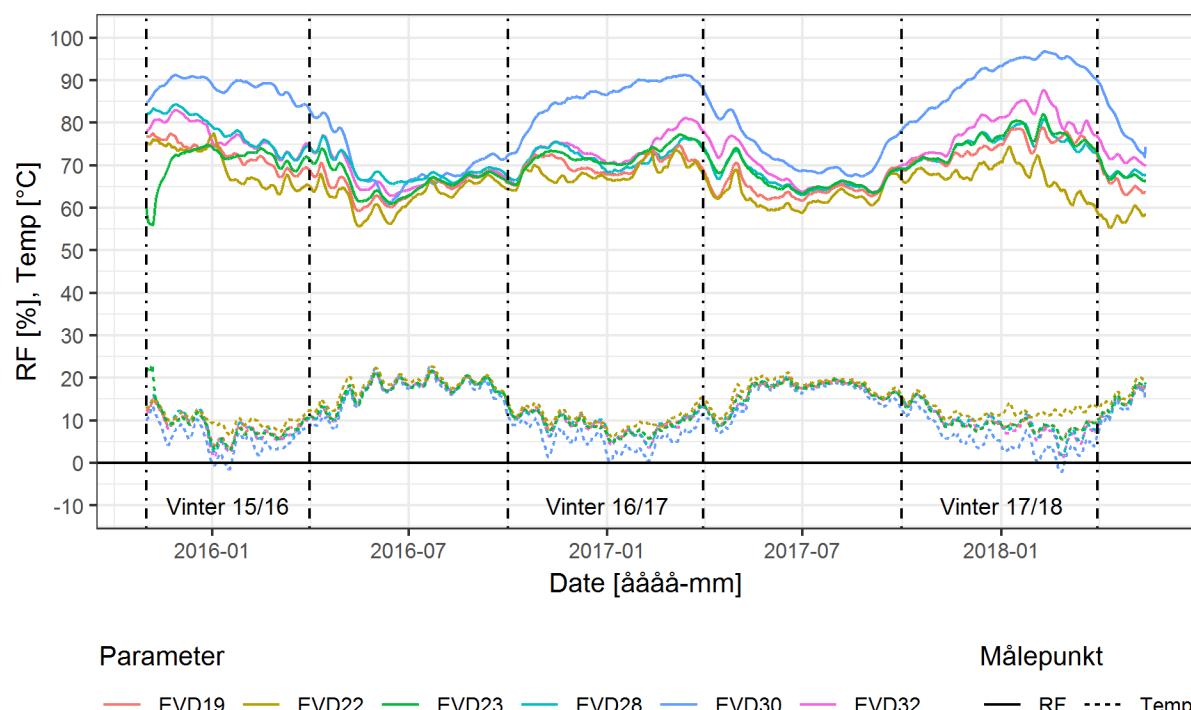
Figur 28. Facader alle målepunkter ved vindspærre.

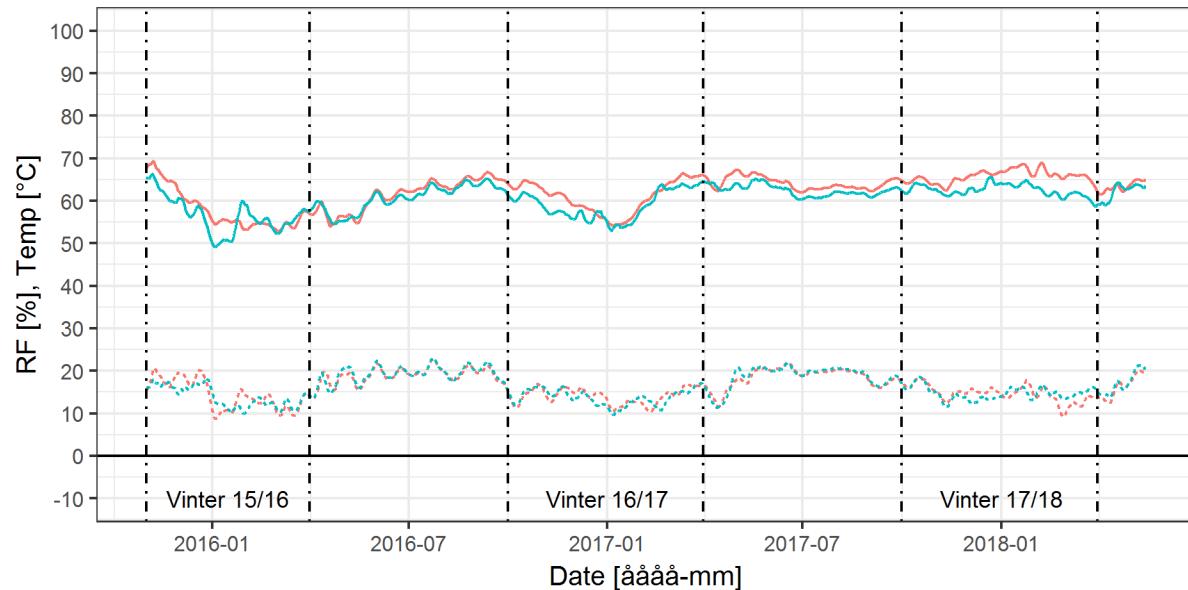
Figur 29. Tag målepunkter midt i tagkonstruktionen.

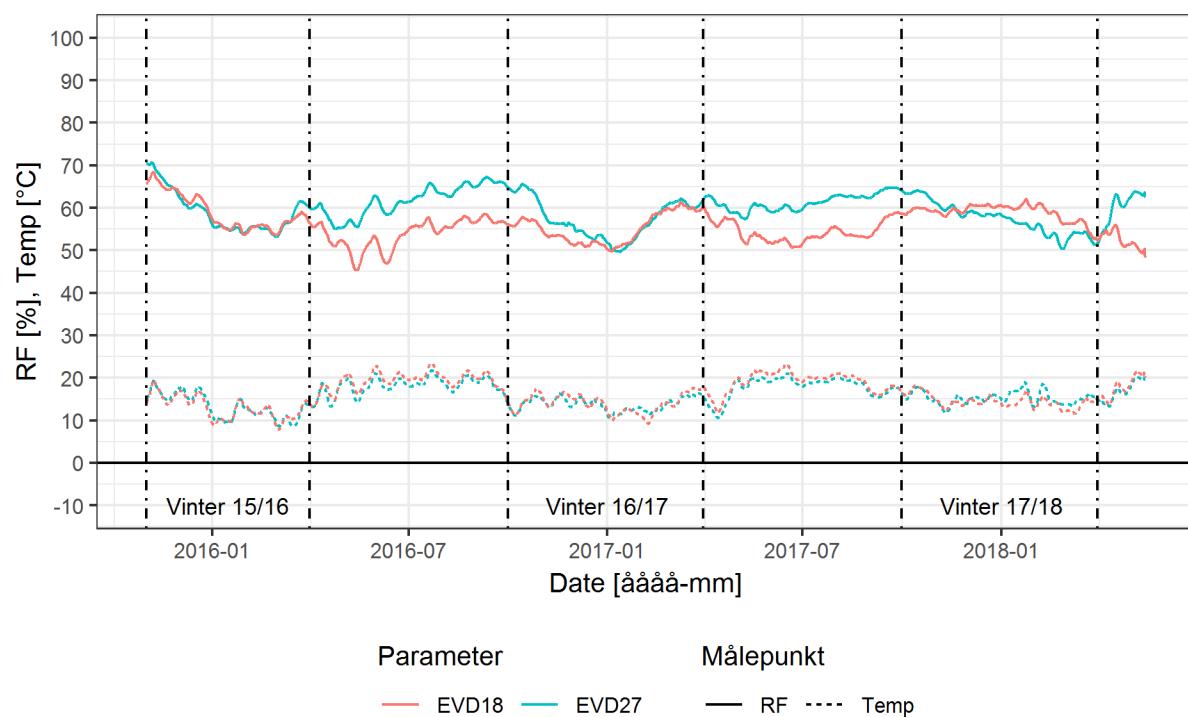
Figur 30. Gavl målepunkter midt i gavlene.

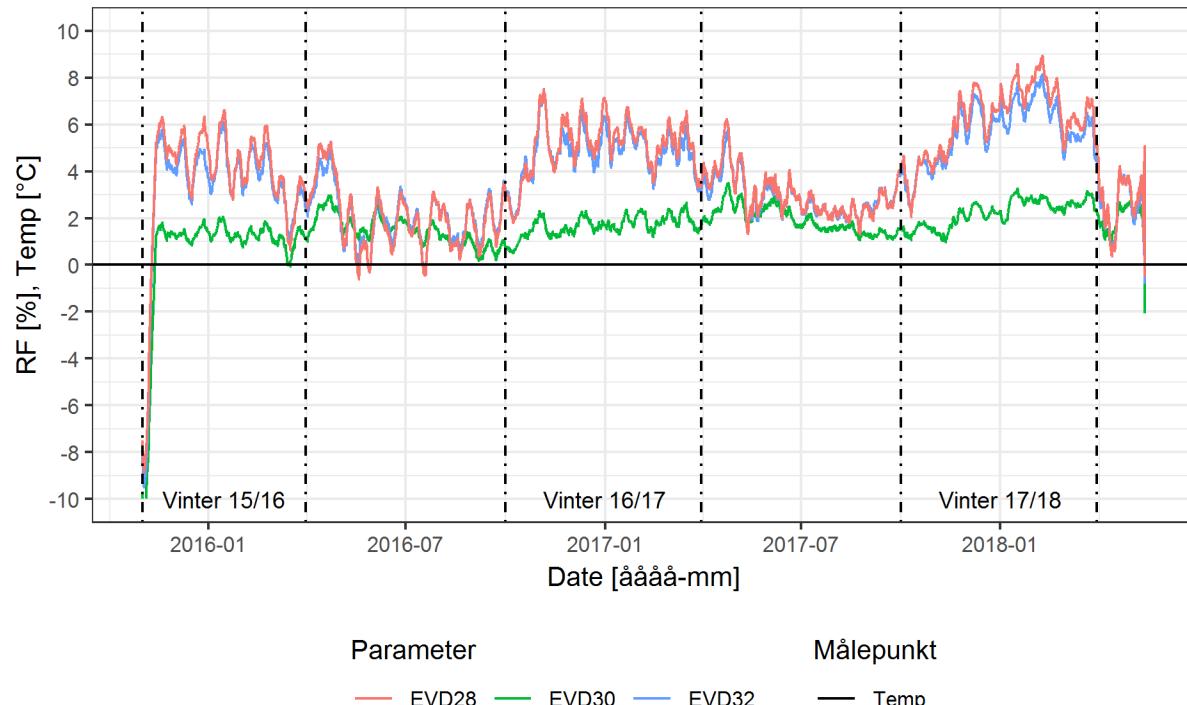
Figur 31. Temperatur forskel mellem målepunkter og udeklima.

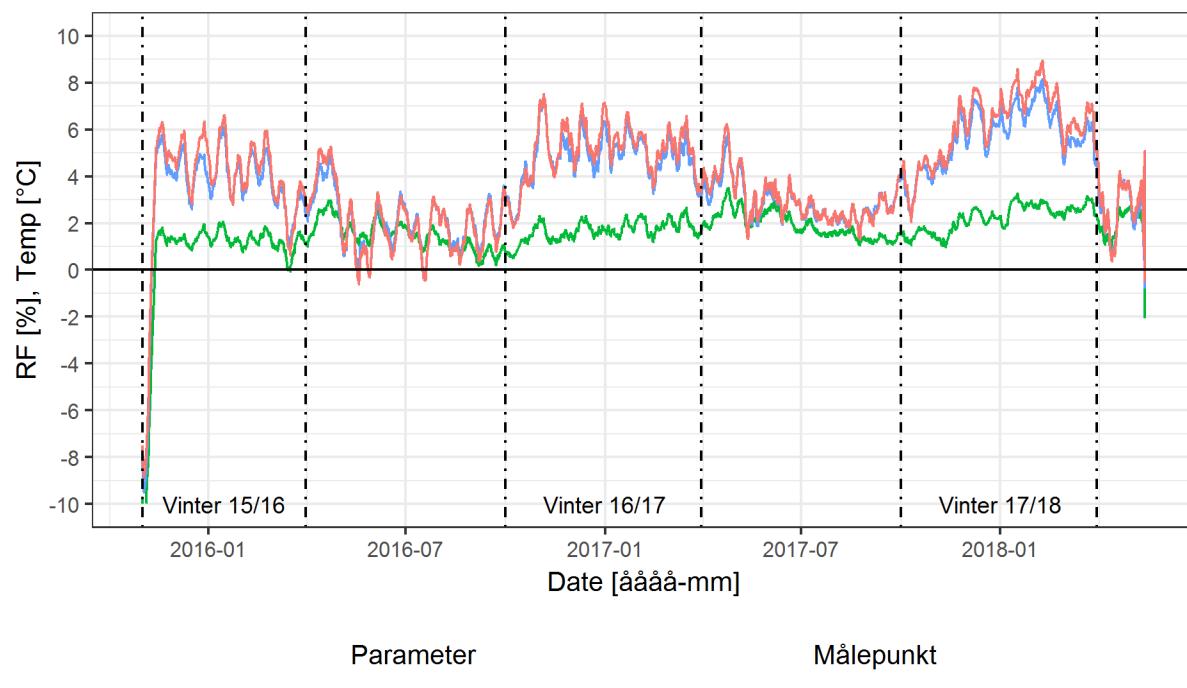
Figur 32. Temperatur og relativ luftfugtighed i lersten.

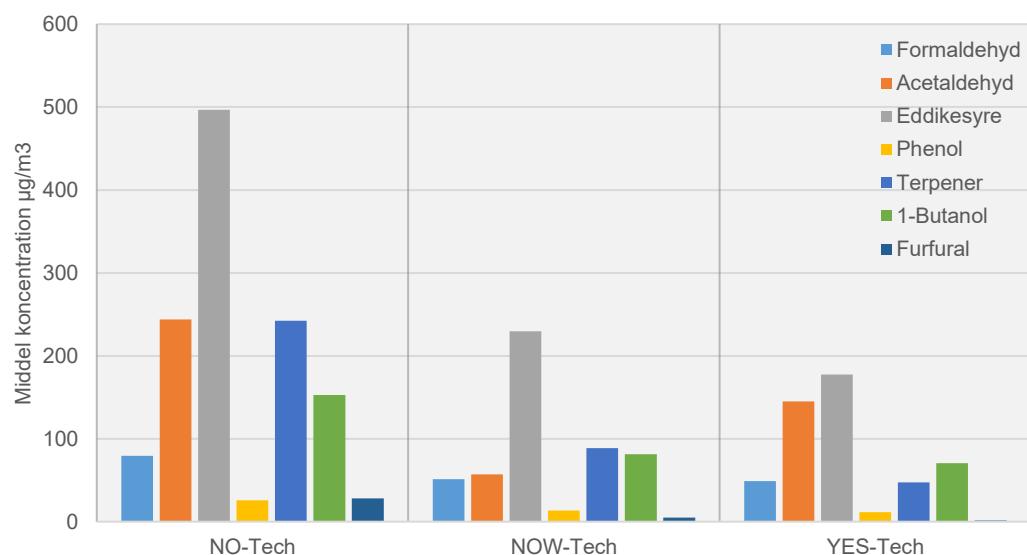
Figur 1 - Afgasninger af udvalgte stoffer i de 3 boliger

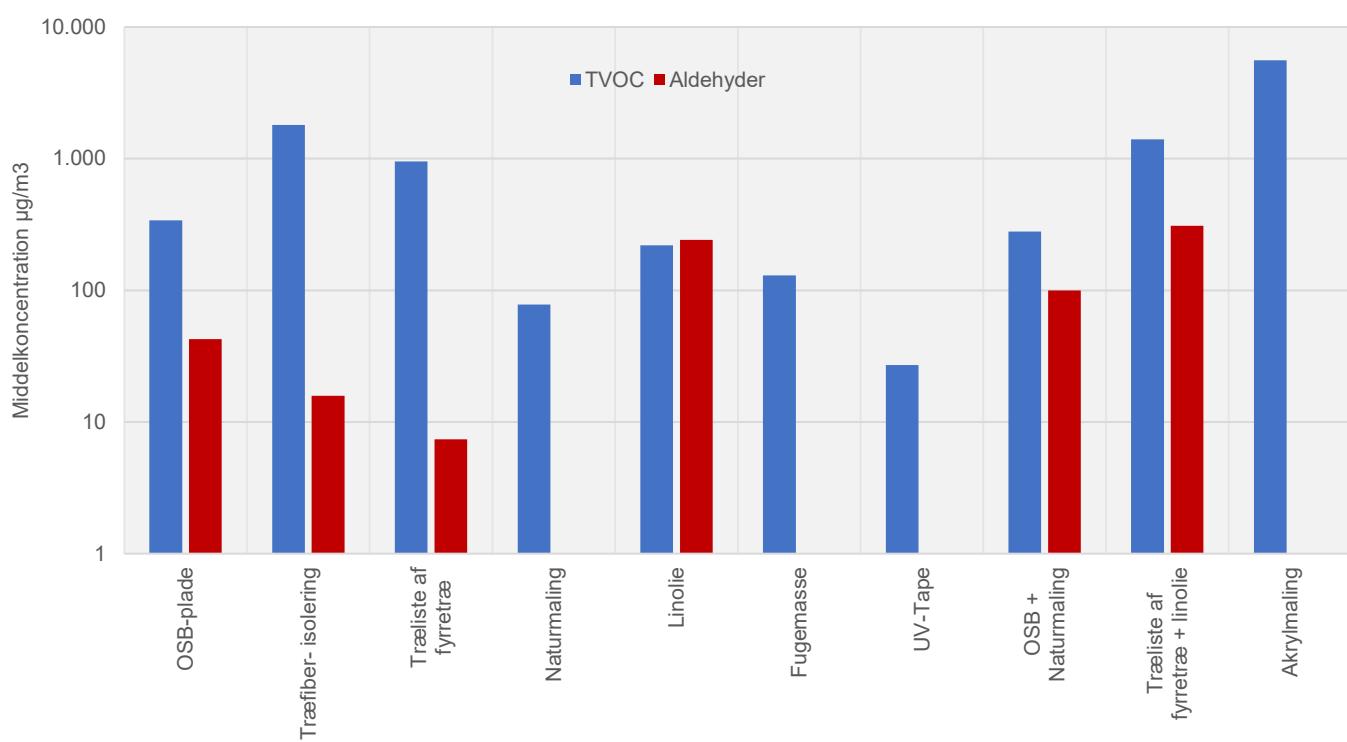
Figur 3 – Kammertest: TVOC og aldehydgasning fra de forskellige byggematerialer

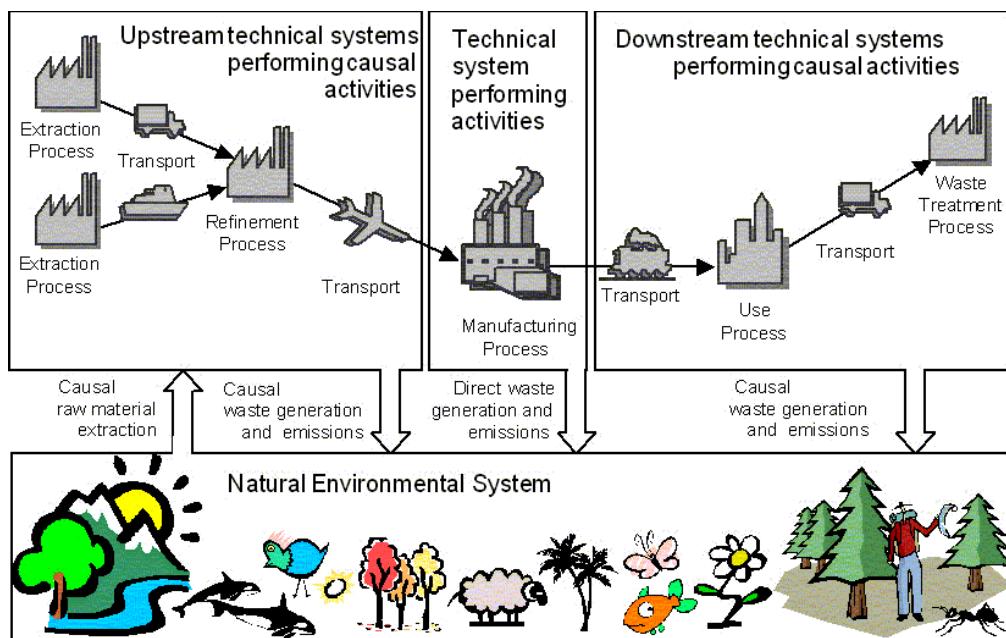
Figure 2.3 - The LCA process (Bayer et al. 2010)

The LCA approach to be used in this case is the cradle-to-grave approach. The reason that cradle-to-grave is used is that this process includes the building's use phase, which is the phase of high interest. At the end of the assessment it is expected that the LCA will show how the building itself or one or more of its processes might be optimized in terms of environmental impact. The LCA addresses two kinds of aspects: the environmental aspects, and the potential aspects. These aspects address from the raw material acquisition to production, use, recycling and the final stage of disposal. The flowchart in Figure 2.3 shows these aspects.

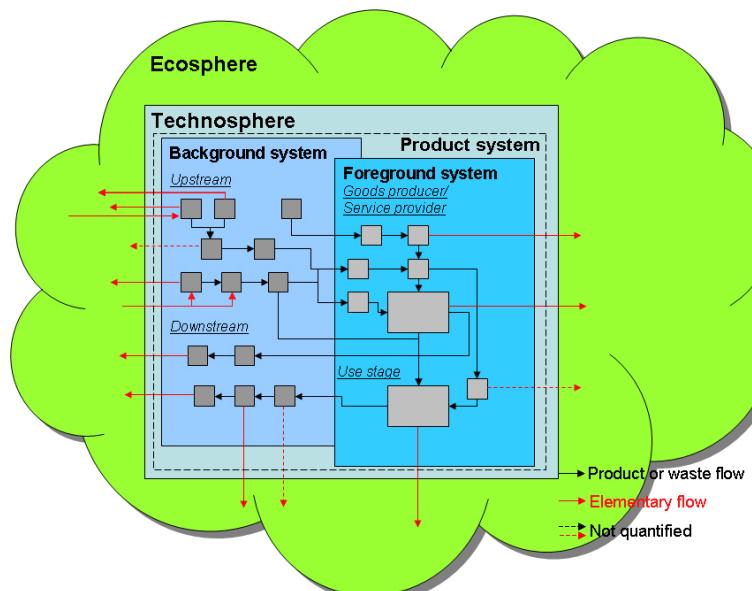
Figure 2.4 – The technosphere are divided into a foreground system and a background system (Birkved et al. 2014)

Before defining what an LCI is, the term 'elementary flow' needs to be clarified first since the LCI grounds in it. Elementary flows are the flow that is crossing boundaries between the environment also known as the ecosphere and the technosphere. The Life Cycle Inventory contains an inventory of all the inputs and outputs that may be included to and from the product system (Bayer et al. 2010). In identifying the elementary flows the energy and raw materials used are quantified for each process (*ibid.*). Similarly, the emissions to atmosphere, water and soil are quantified for each process. These data must be collected. The collection of the data requires data about physical flows of substances also known as elementary flows and the products that are used in the processes of the product system (Birkved et al., 2014). The data from the different processes belongs to two kinds of systems: the foreground system, and the background system. The foreground system is defined by the parts of the product process which are specific to the product and the activity due its life cycle; e.g. processes involved in the manufacture phase (*ibid.*). The background system is about the process that is running in the background, but a system that the products draw on; e.g. electricity for the production (*ibid.*). Figure 2.4 illustrates the inventory theory.

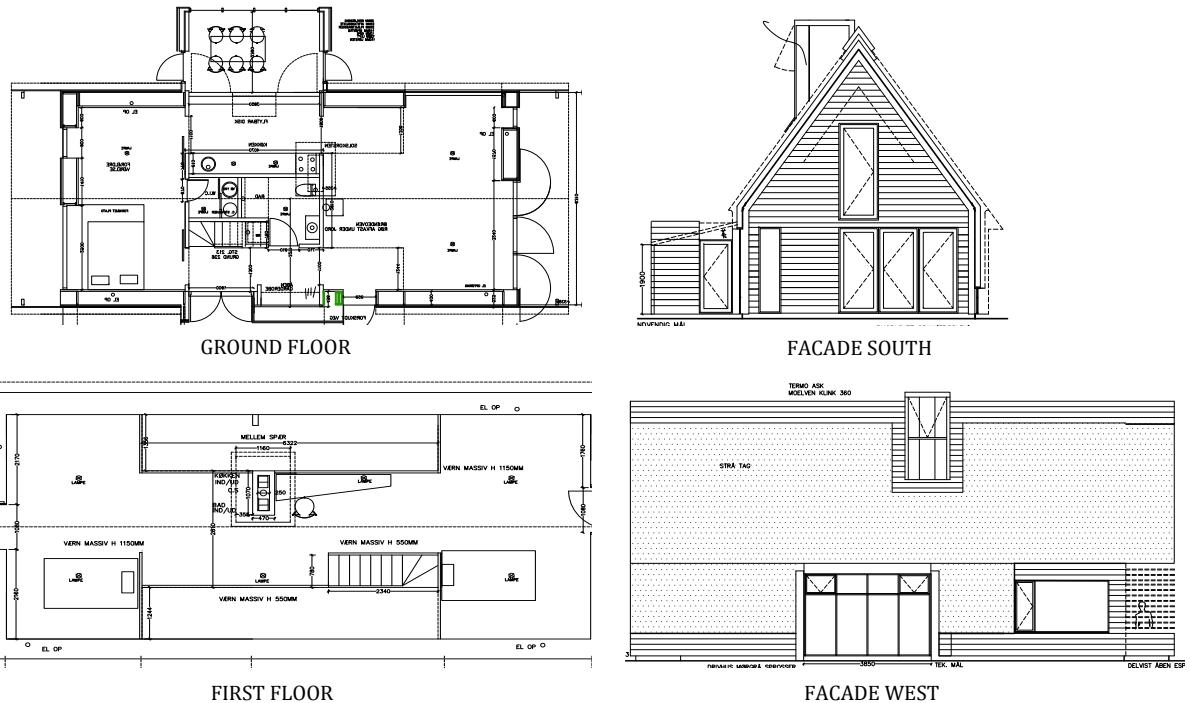
Figure 3.1 – Illustration of the layout and façade of the Breathable House

The materials used for the house are environmental and sustainable. The house is founded on recycled glass, concrete and steel that forms the bearing structure. The façade and roof are mounted with diffused materials that ensure that moisture is not accumulated to cause problems in the construction. The windows and external doors are respectively triple or quadruple glazed and the internal floor are coved with Egen og Vinding & Datters homemade clay. 95% of insulation used in the house consists of paper-wool made from recycled paper waste and the rest 5% consist linen insulation.

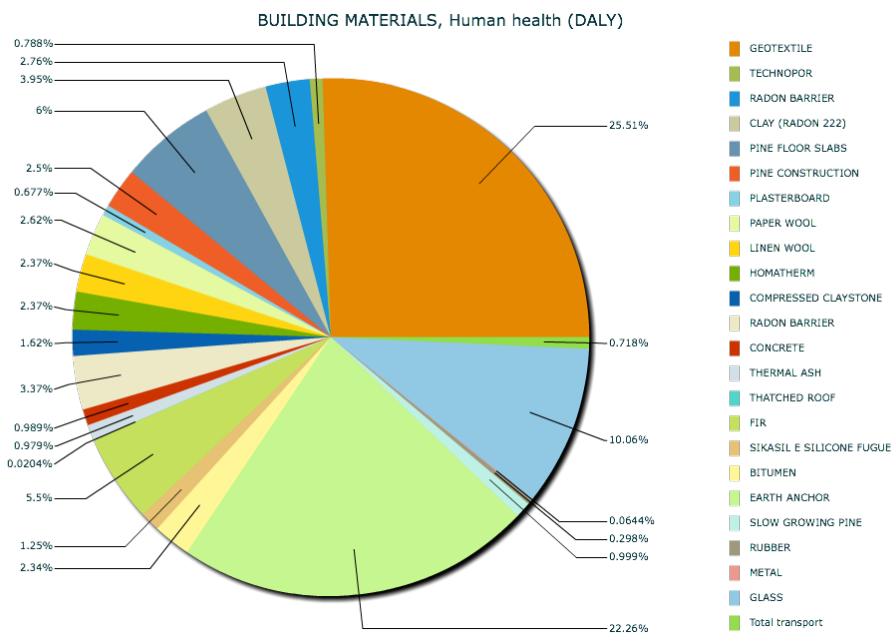
Figure 4.3– Building Materials, Human Health

Figure 4.3 shows the material composition of the category "Human health". The four largest loads respectively are geotextile, glass and steel. It is, of course, also these materials as the Breathable House consists mostly of chemicals and enegy demand. The transport of materials accounts only 0,718% of the complete cycle.

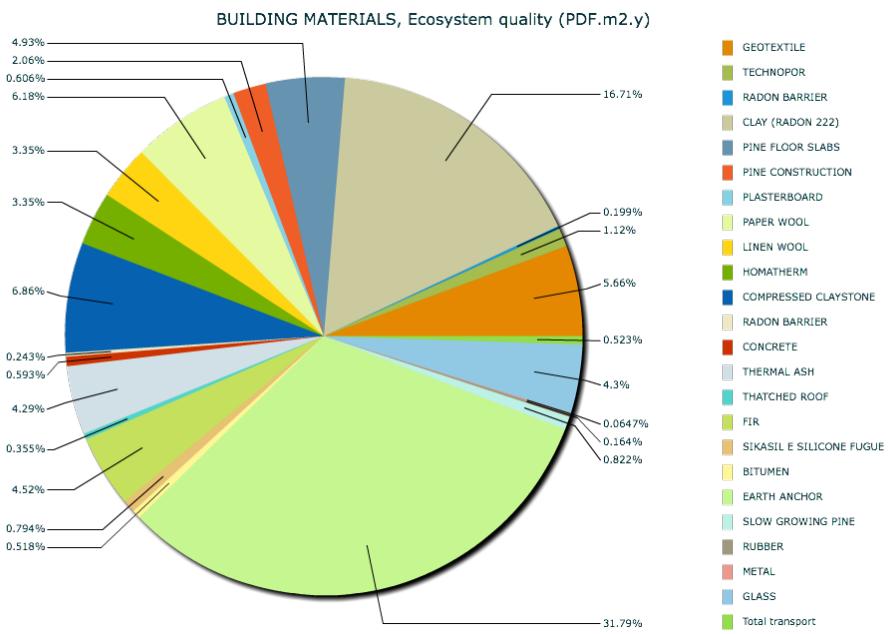
Figure 4.4- Building Materials, Ecosystem quality

Figure 4.4 shows the material distribution for “Ecosystem quality”. The biggest impacts come from clay and compressed claystone since these materials are taken directly from the ecosystems. Besides these, steel is presentet as the biggest impact in the life cycle.

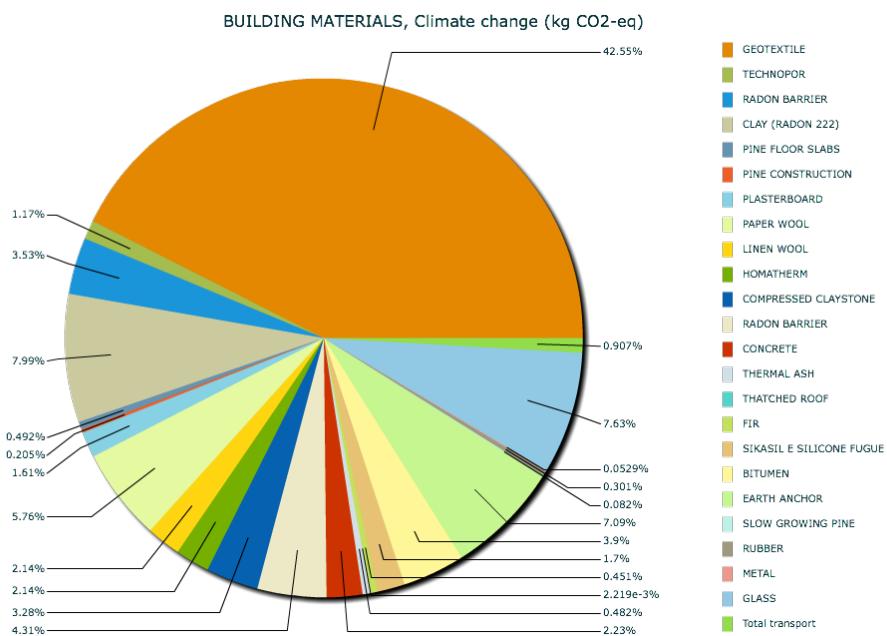
Figure 4.5- Building Materials, Climate change

Figure 4.5 shows the material distribution for “Climate change”. When comparing the impact scores for climate change, clear distinctions that may seem obvious can be observed. The materials that involve geotextile, clay (radon 222) and glass have the highest impact scores.
