Det Åndbare Hus

Afsluttende rapport

MUDP rapport

December 2019

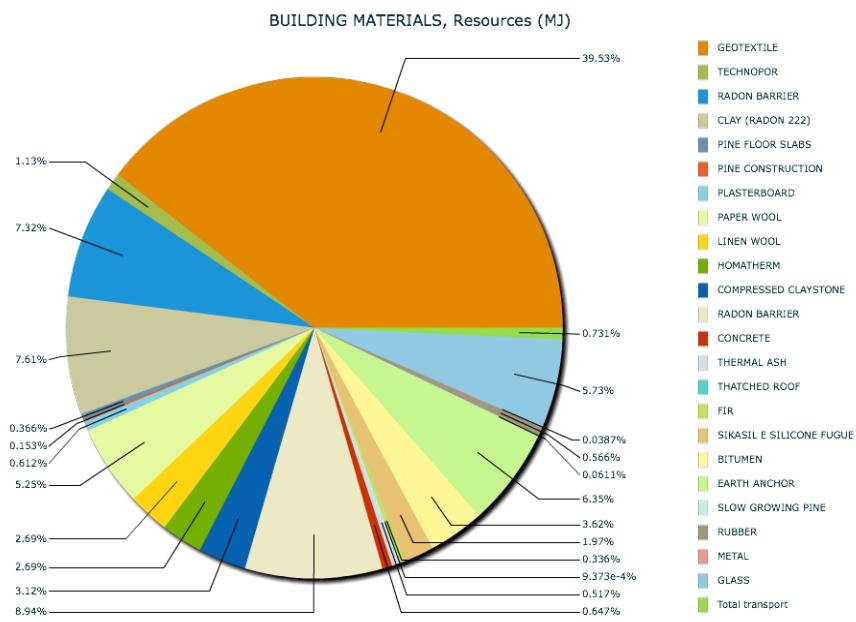
Figure 4.6– Building Materials, Resources

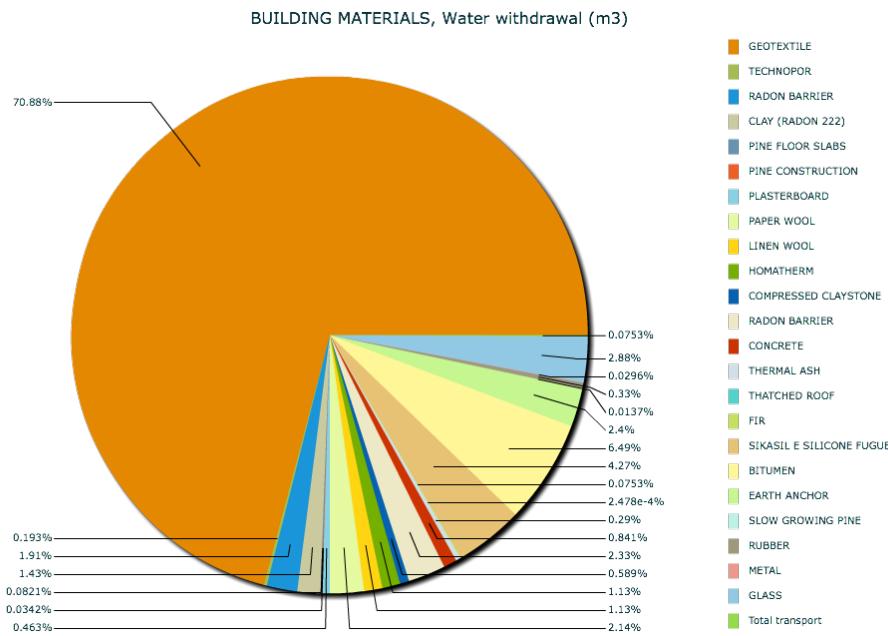
Figure 4.7- Building Materials, Water withdrawal

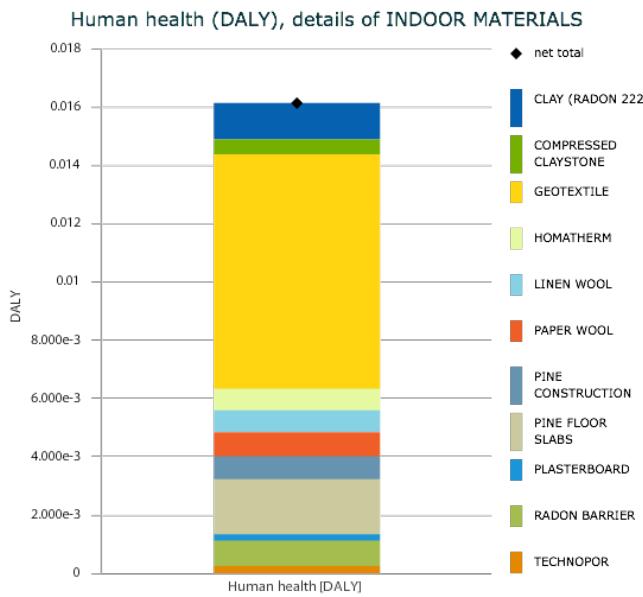
Figure 5.1 Human health impacts from internal materials
