# Identifikation af problematiske stoffer i overfladebehandlet tegl og beton, fiberarmeret cement og beton samt klinker og sanitet

Udgiver: Miljøstyrelsen

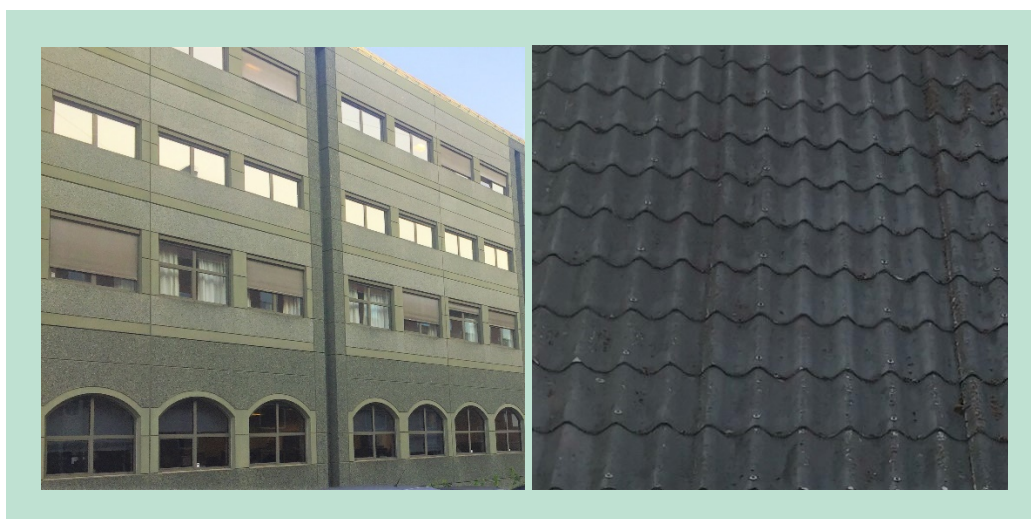
**FIGUR 2.1** Til venstre et eksempel på overfladebehandlede betonelementer (Foto: Thomas Hougaard) og til højre sortfarvede eternittagplader (Foto: Ole Hjelmær).

Eternittagplader (Figur 2.1) leveres i nogle tilfælde ligeledes overfladebehandlet/malet fra producenterens side. Etex (Bech, 2019) oplyser, at ca. 20 % af deres produkter pt. overfladebehandles mod tidligere ca. 80 %.

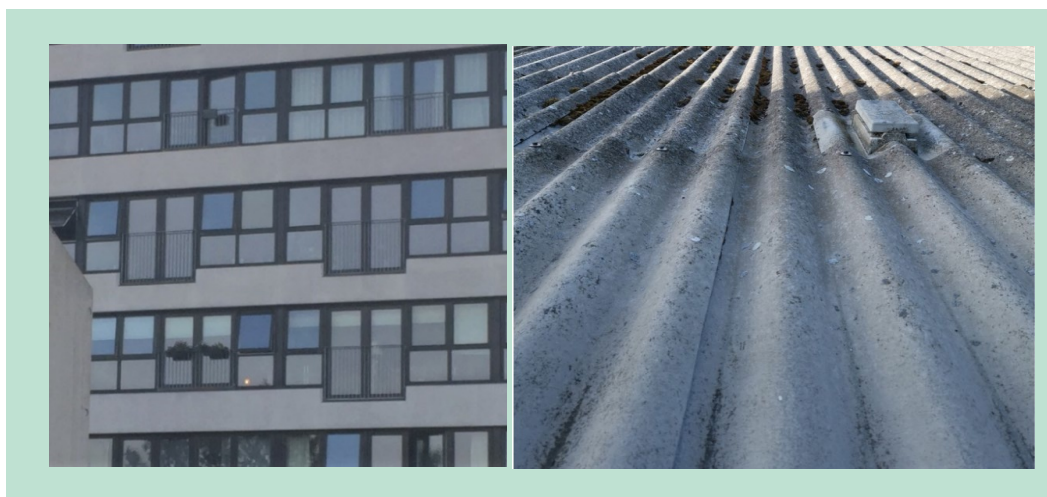
**FIGUR 2.2** Til venstre eksempel på facadebeklædningsplader af fibercement (Foto: Thomas Hougaard) og til højre et tag af bølgeeternitplader uden asbest (Foto: Ole Hjelmar).

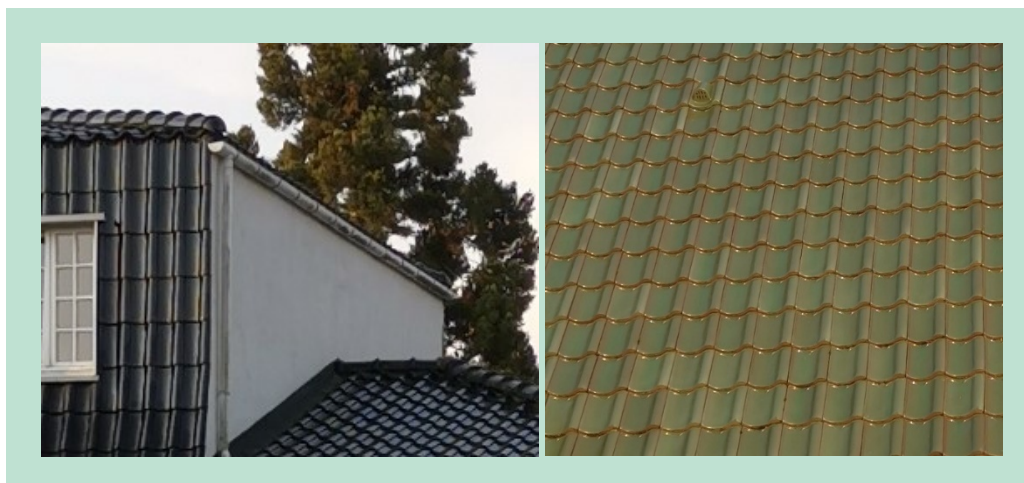
**FIGUR 2.3** To eksempler på tagsten af glaseret tegl. Fotos: Ole Hjelmar.

I Figur 2.3 ses et par eksempler på tagsten af glaseret tegl. De forekommer bl.a. også i rød.

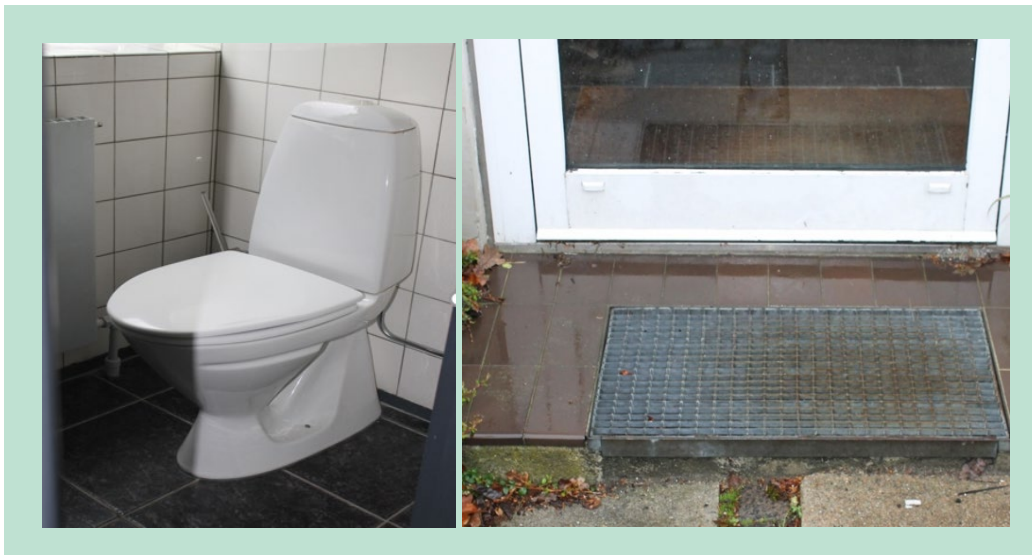
**FIGUR 2.4** Eksempler på uglaserede fliser på gulv, glaserede fliser på vægge og glaseret porcelænstoilet (til venstre) samt uglaserede klinker på trappe (til højre). Fotos: Thomas Hougaard.

Glaseret stentøj i bygninger anvendes hovedsageligt til fliser til opsætning på både vægge og gulve. I Figur 2.4 ses eksempler på uglaserede og glaserede fliser/klinker.

Porcelæn består af kaolin, kvarts og feldspat og er brændt ved temperaturer på op til 1600 °C. Porcelæn har hvid eller meget lys skærv og er ikke sugende. Porcelæn anvendes oftest med glasur til fliser, sanitet (håndvaske, toiletkummer, badekar, mv.) og i mindre omfang i ældre elektriske installationer. I Figur 2.4 ses et toilet af glaseret porcelæn.

Keramikken (dvs. tegl, stentøj og porcelæn) kan på overfladen være belagt med et lag keramisk glasur. Glasuren består af en blanding af ler, glas, pigmenter og flusmidler. Glasuren har et lavere smeltepunkt end det materiale, den dækker. Glasuren gør overfladen vandtæt, nem at rengøre og virker også som dekoration. Eksempler på glaseret tegl ses i Figur 2.3 og eksempler på uglaserede og glaserede fliser/klinker og glaseret porcelæn ses i Figur 2.4.

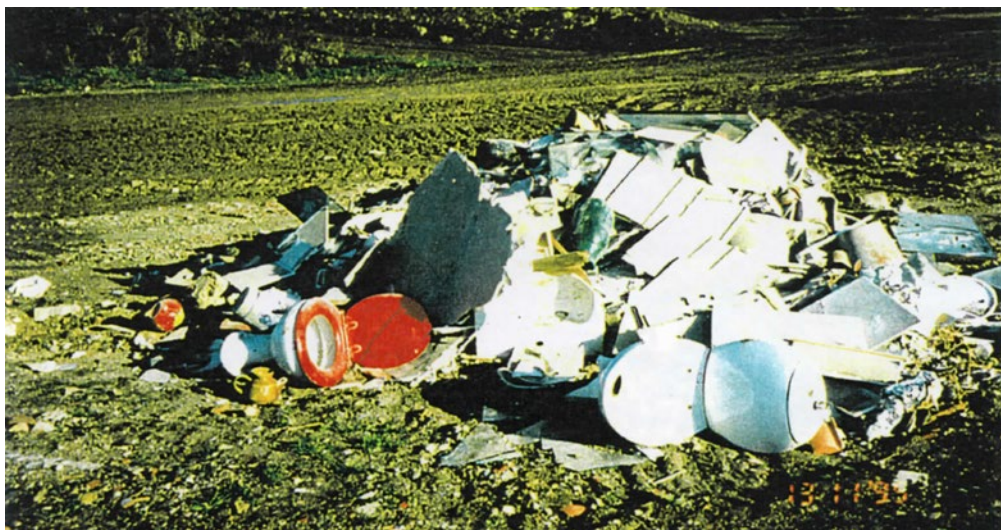
Figur A Foto af læsset af inert affald.

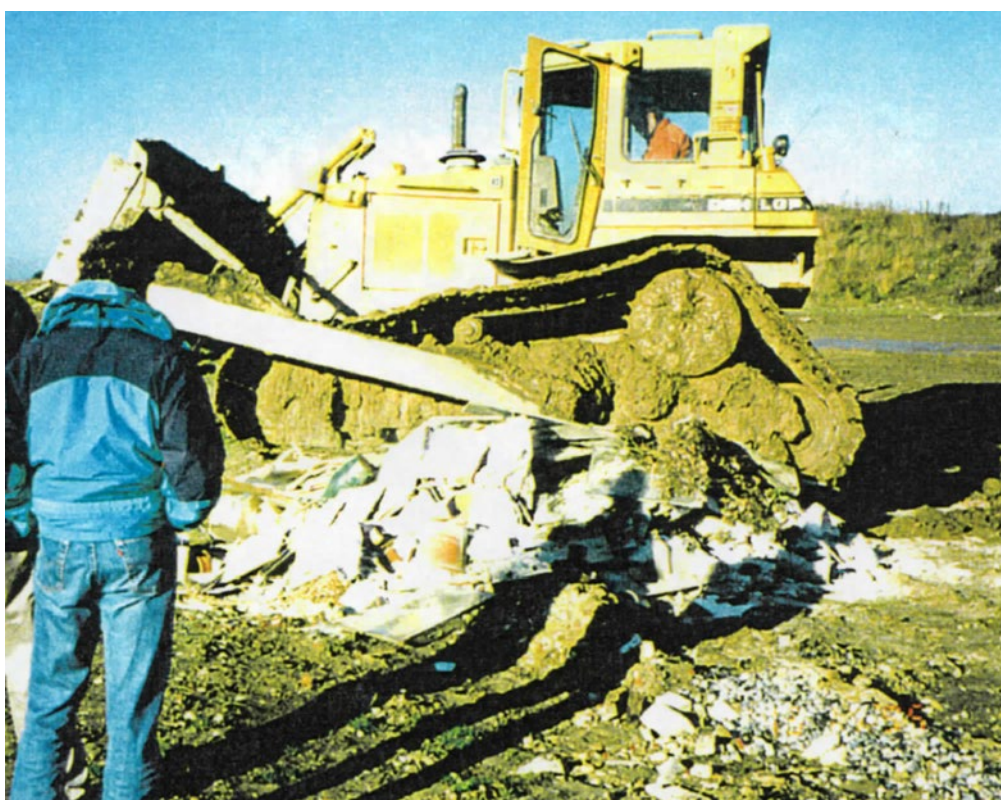
Figur B Grovknusning af læsset af inert affald med dozer.
