# Sporing af indtrængningsveje for poreluft til indeklimaet i boliger ved blowerdoor, termografi, PID og sporgas

Miljøprojekt nr. 1589, 2014

Majbrith Langeland, Grontmij A/S  
Winnie Hyldegaard, Grontmij A/S  
Søren Kreilgaard, Grontmij A/S

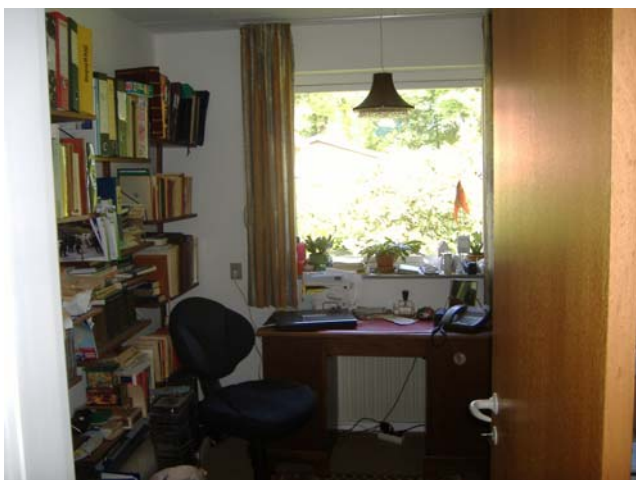
Rum G - værelse

Rum G – Værelse: Betongulv med tæppe. Værelset benyttes som oplag og kontor. Der er en revne i skillevæggen mellem værelset og gangen (rum F)

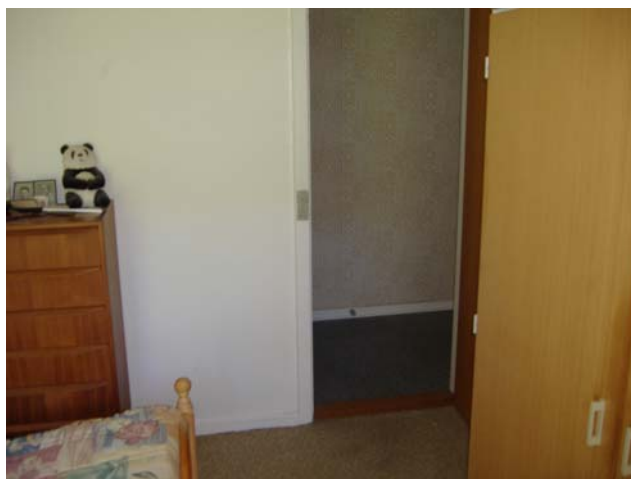
Rum H - soveværelse

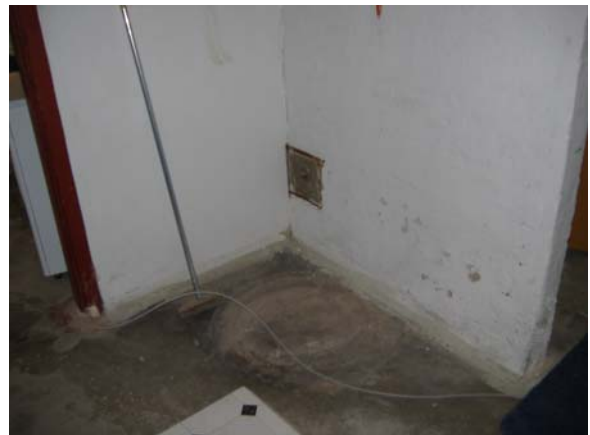
Rum D – Gang/værksted: Gulvet er af beton uden synlige revner. I den ene væg er der en lem til en skorsten.

Rum D: Lem til skorsten

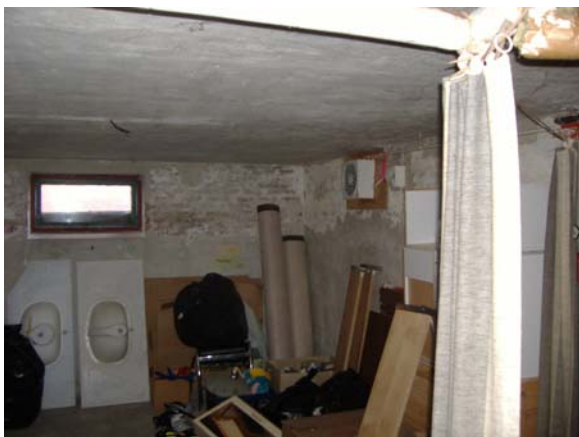
Rum H: Oplag og ventilation

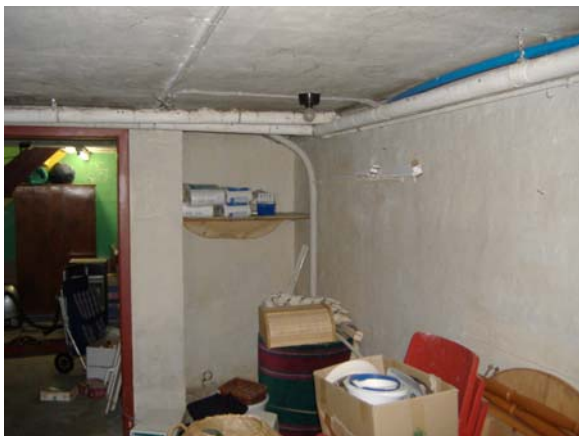
Rum G – Oplag: Gulvet er af beton med synlige revner omkring indhakked ved skorstenen. Der er en aktiv ventilator i rummet, samt rørføring for vand og varme.

Rum H: Indhak ved skorsten

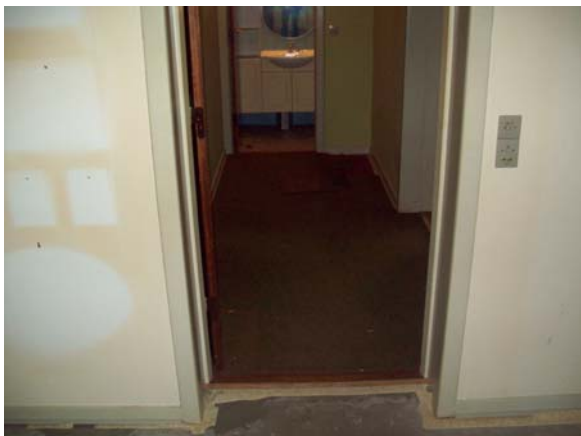
Rum 3 – Gang: ca. 10 cm betongulv med vinyl og tæppe over. Der er ikke påvist revner eller andre skader på betonen.

Rum 3: Gang

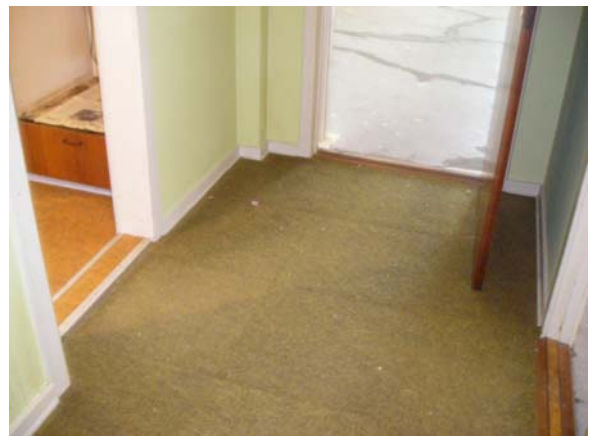
Rum 3: Gang

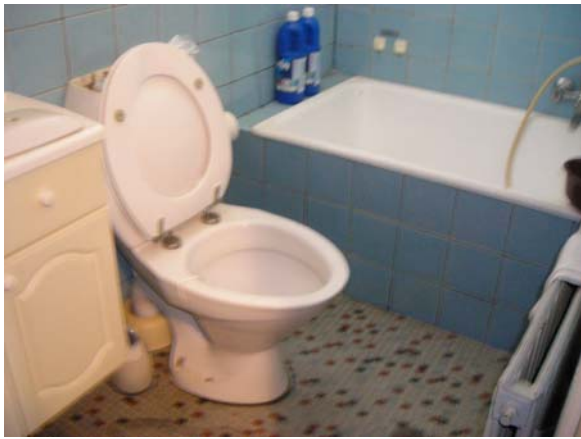
Rum 4 – Badeværelse: Fliser på gulv og vægge. Ca. 1/3 af arealet er benyttet til badekar. Der er en mindre revne i overgangen mellem badekar og gulv, samt en overfladisk revne i væggen mod rum 3.

Rum 4: Badeværelse

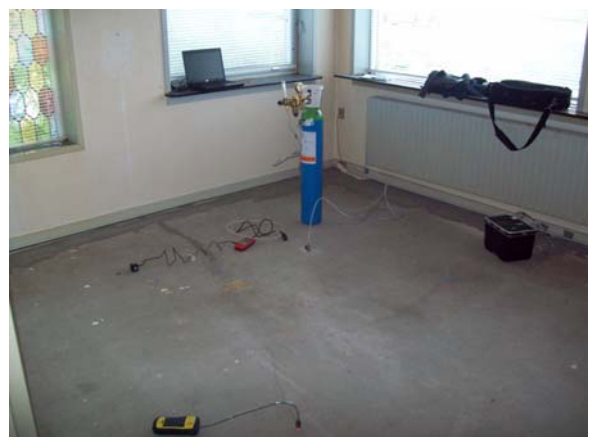
Test 2 viste udslag i nogle af revnerne i stuen med injektionspunktet. Der blev ikke påvist respons i resten af huset.

Rum 7: Sporgasforsøg i stue

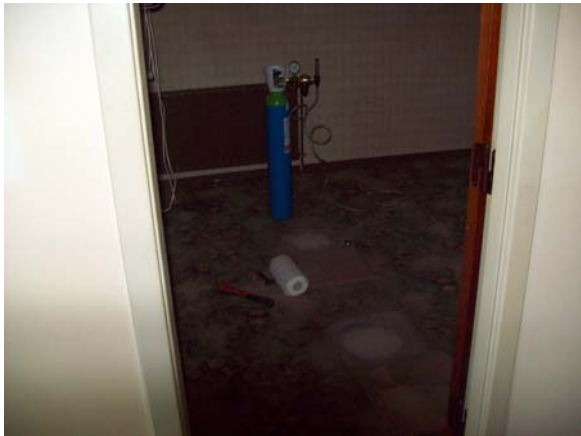
Rum 9: Sporgasforsøg i værelse
