# Sporgasundersøgelser til fastlæggelse af aktive transportveje til indeklimaet

Per Loll, Poul Larsen, Maria Grøn, Tonny Jensen  
og Claus Larsen

Dansk Miljørådgivning A/S

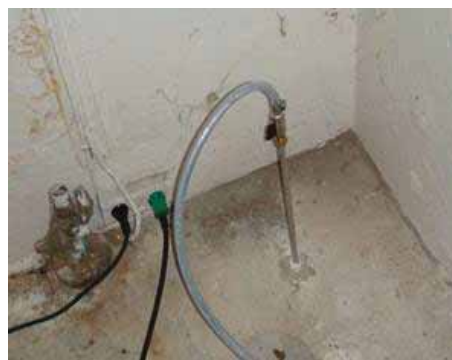
På Fredericiagade (bilag A.6) var det ikke hensigtsmæssigt at etablere kontrolpunkter under kældergulvet, da der var udlagt RAC-membran. Derfor blev testen gennemført ved brug af eksisterende poreluftstationer, hhv. som målepunkter under gulvet og i poreluftsonder udenfor bygningen/på siden af kældervæggene. Der blev konstateret gule baggrunds niveauer i poreluftsonderne udenfor bygningen pga. kondensdannelse i og omkring sonden. Sonderne blev vurderet uegnede som kontrolpunkter.

Figur 3.3: Udledning under kældergulv i meget fugtig jord.

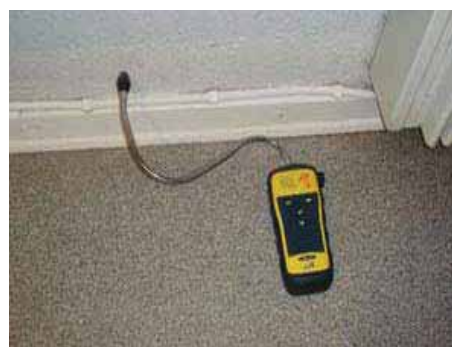
På tre af sagerne er der konstateret spredning fra poreluft til hulmure. Herunder er der på Adelgade (bilag A.3) konstateret spredning via støbeskel ved ydervæg til en indvendigt opsat forsatsvæg – med videre spredning til støbeskel imellem etageadskillelse og ydervæg på 1. sal (figur 3.9). På Tjørnevej (bilag A.4) og Tranebærvej (bilag A.5) er spredningen sket direkte fra poreluft igennem soklen til hulmuren – med mulighed for videre spredning via gennembrydninger af hulmuren til indeklimaet.

Figur 3.9: Spredning via støbeskel til hulrum bag indvendigt opsat forsatsvæg.

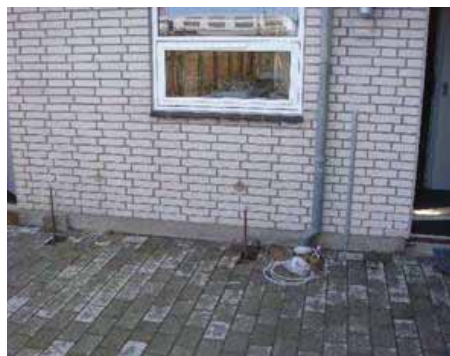
På Tjørnevej (bilag A.4) havde RN's rådgiver en formodning om at der fandtes aktive spredningsveje fra jordforureningen/poreluften, igennem den murede sokkel og ind i hulmuren i ydervæggen – og derfra muligvis videre til boligens indeklima (figur 3.12). Soklen var etableret af Fundablokke (hule betonelementer med indlagt armering og udstøbt med beton). Der blev konstateret indtrængning af sporgas i hulmuren både ved udledning af sporgas under gulvet i bygningen og ved injektion af sporgas i en poreluftsonde etableret 1,1 m.u.t. umiddelbart udenfor soklen. I sidstnævnte tilfælde blev der konstateret gennembrud blot 2,5 min efter udledning af sporgas.

Figur 3.12: Spredning via hulmur.

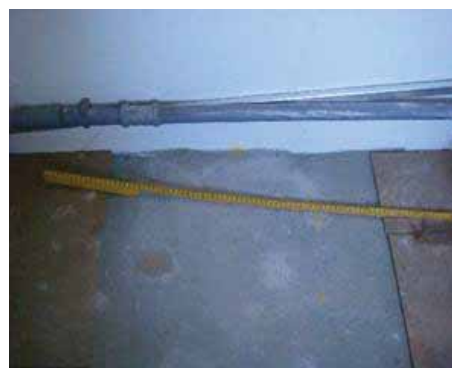
På Tjørnevej (jf. bilag A.4) er der etableret vådrumsmembran på eksisterende flisebelagt betongulv samt ca. 10 cm op ad væggen, og der er foretaget en udskiftning af div. gulvafløb til tætte plast-konstruktioner og fugning med elastisk fuge omkring rørgennemføringer og faste poreluftstationer (figur 3.16).

Ved sporgasundersøgelsen er der konstateret moderat gasindtrængning (gult niveau) langs støbeskel imellem gulv og ydervæg, samt under et dørrin (støbeskel mod badeværelse). Dertil er der konstateret massiv gasindtrængning (rødt niveau) i en svindrevne i membranen, samt ved et poreluft hul lappet med et mineralsk baseret mørtelprodukt. Der er konstateret massiv gasindtrængning på bagsiden af stort set

Figur 3.16: Mineralsk baseret vådrumsmembran.

samtlige fugede rørgennemføringer igennem gulvet.

Generelt virkede membranløsningen effektiv, dog med risiko for dannelse af svindrevner. Omhu er krævet ved overgangen imellem gulv og væg. Udførelsen af fugninger omkring rørgennemføringer var generelt kritisk.

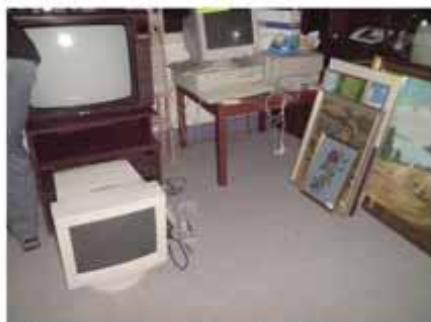
Detektorerne gav ikke udslag over gulv i rummet over den del af kælderen, hvor der er tæppebelagte planker i etageadskillelsen eller i den østlige del af butikken. Der var efter noget tid svagt forhøjet udslag fra detektoren langs fodlisterne ved den sydlige ydermur og ved muren mellem det tidligere renserum og rum med tøjpresser.

#75: Der blev målt med detektoren over gulvet og langs kanter i den del af butiklokalet der er over kælderen.

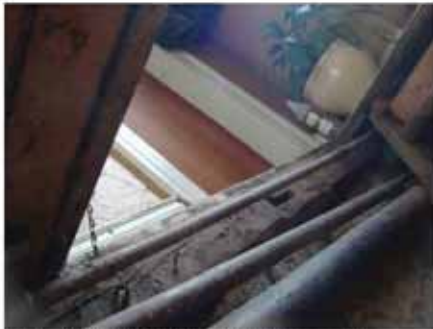
#3: Før tætning: Lemmen set nedefra.

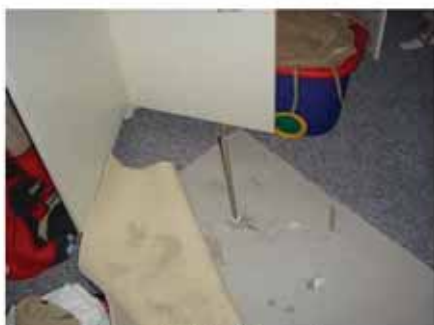
#3 Kontrolpunkt 3 (pulterrum).

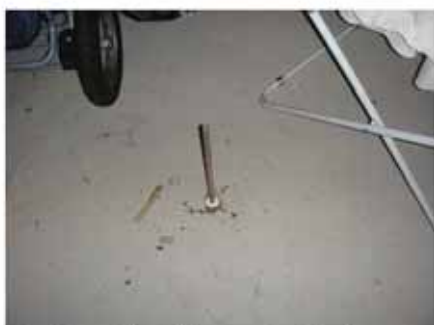
#5 Kontrol-/injektionspunkt 5 (vaskerum).

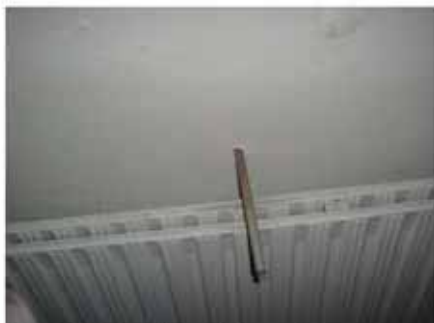
#7 Kontrolpunkt nr. 7 (værelse).

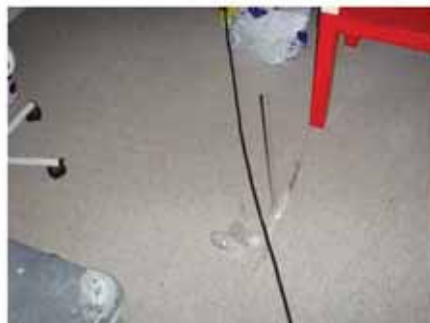
#8 Kontrolpunkt nr. 8 (værelse).

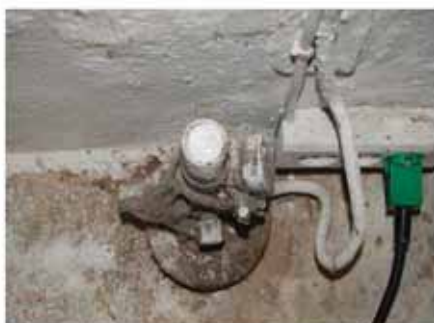
#9 Gl. vandror, nu jordstik (værelse).

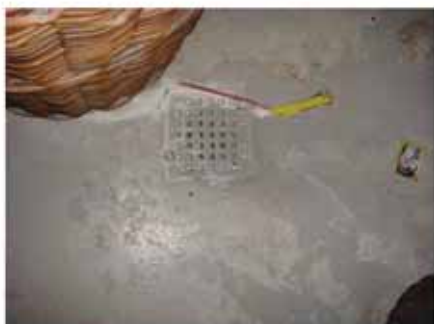
#11 Gulvaflob (vaskerum).

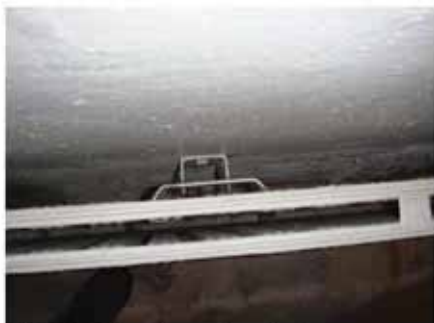
#13 Radiatorophæng (værelse).

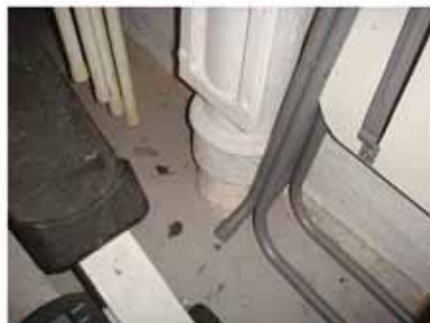
#14 Faldstamme (vaskerum).

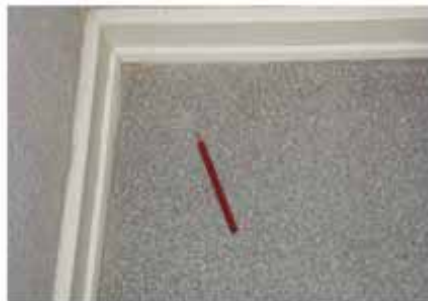
#2: Kontrolpunkt nr. 2 i gulv ved frisør.

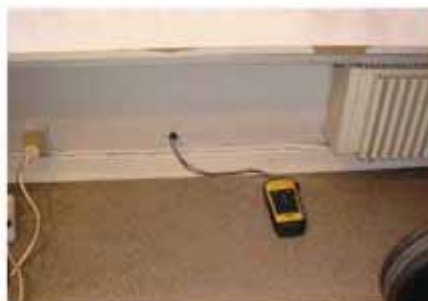
#4: Detektion af sporgas bag skalvæg ved frisør.

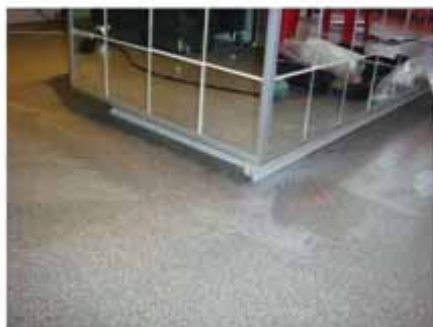
#5: Område ved disk i frisørsalon med positivt signal.

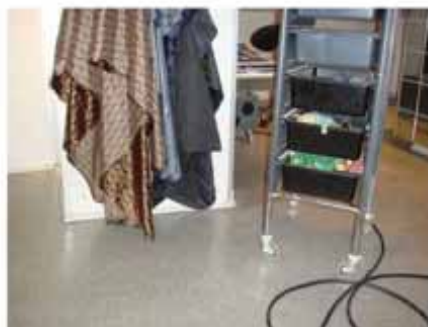
#6: Formodet afblændet skorsten i frisørsalon.

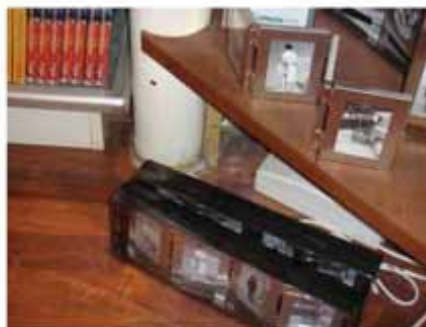
#8: Positivt signal ved jernstolpe i fotohandler.

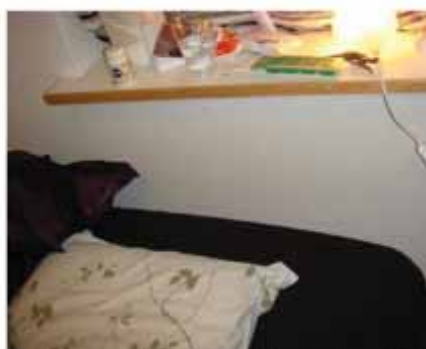
I soveværelset i lejligheden 1. tv. blev der konstateret kraftigt forhøjet udslag på detektoren ved samtidig udledning af sporgas ved en sætningsrevne konstateret i stueetagen (foto 10 i Bilag 3). Der var endvidere lettere forhøjet udslag på detektoren langs med den nordlige væg i området tæt på det nordvestlige hjørne (foto 11 i Bilag 3).

#10: Område bag seng i 1. tv. med positivt signal.

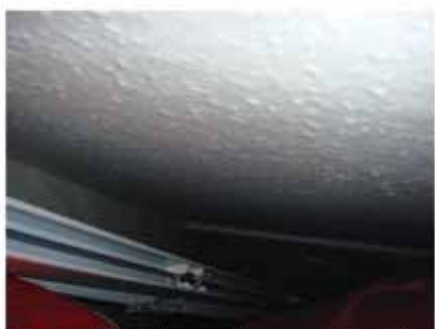
#11: Område i hjørne af soveværelse med positivt signal.

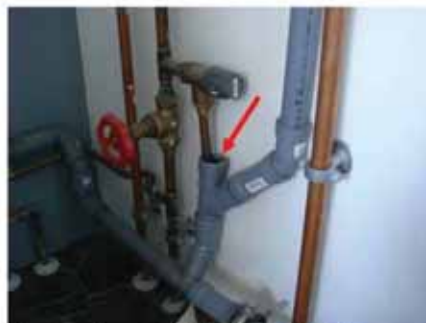
#8 Kondensaflob i bryggers med baggrundsudslag (rødt niveau).

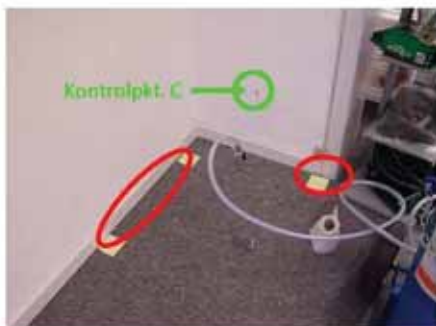
#21 Test 1: Indtrængning ved støbeskel og i punkt ved tidligere skillevæg (rødt niveau). Kontrolpunkt C (grønt niveau).

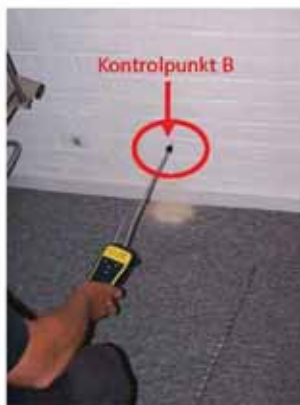
#22 Test 3: Kontrolpunkt B (rødt niveau).

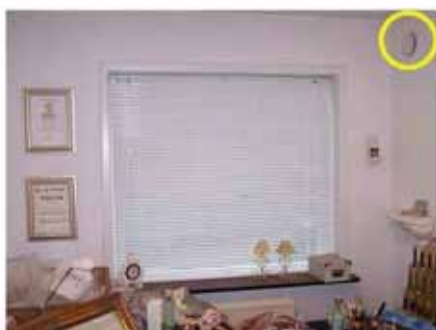
#23 Test 3: Indtrængning ved udluftningsventil (gult niveau). Ingen indtrængning ved vinduesåbning (grønt niv.).

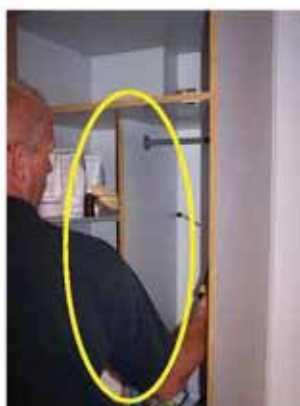
#24 Test 3: Indtrængning ved samlinger i kabelskab (gult niveau).

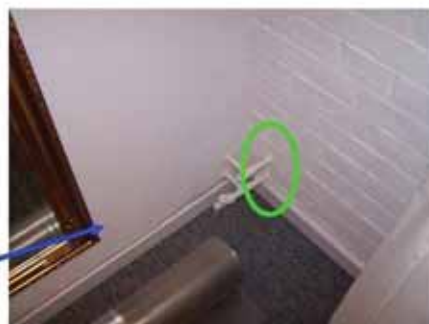
#30 Test 3: Der er ikke konstateret gasindtrængning ved tætninger omkring rørgennemføringer igennem hulmur (grønt niveau).

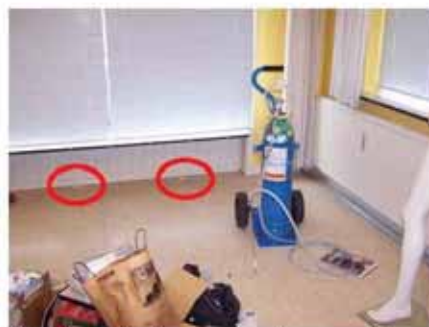
#32 Test 6: Indtrængning af sporgas i to punkter under vindue i den tidligere frisørsalon (rødt niveau).

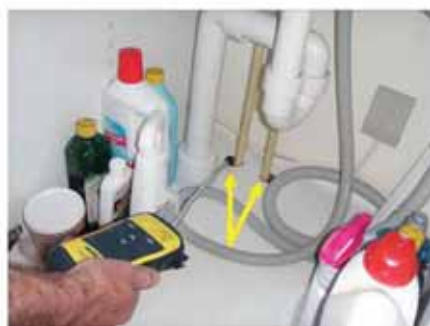
#14 Rørgennemføringer i køkkenskab, lejlighed 13B (gult baggrundsniveau).

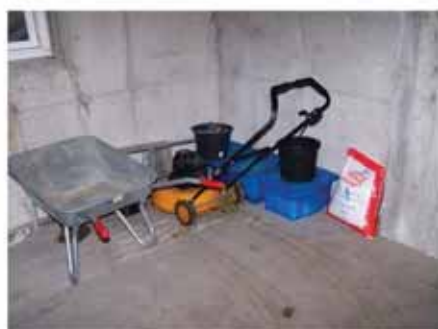
#15 Område med opmagasineret plæneklipper og hævet baggrunds niveau (gult til rødt baggrunds niveau).

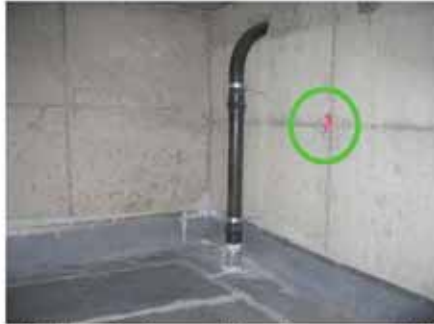
#25 Test 2: Der er ikke konstateret indtrængning ved støbehuller lukket med rødt PU-skum, eller i øvrige punkter på væggen eller i membransamlinger (grønt niveau).

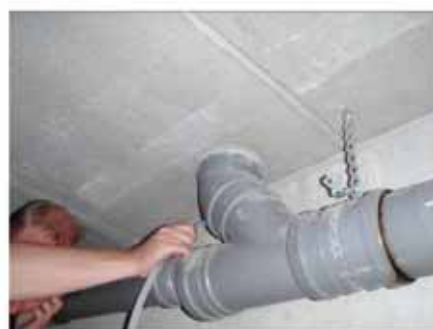
Der er ikke konstateret indtrængning af sporgas igennem etageadskillelsen i et afsøgt område ud for sætningsrevnen (lejlighed 13B), ved udledning af sporgas under/imellem betonelementerne i krybekælderen. Der er heller ikke konstateret indtrængning af sporgas omkring rørgennemføringer tilhørende hhv. gulv afløb i bruseniche og WC; foto 33 og 34.

#34 Test 5: Udledning ved faldstamme til WC (lejl 13B).

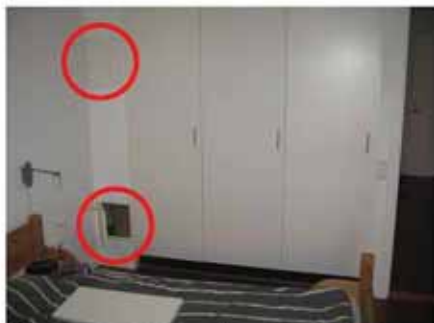
#35 Test 6: Indtrængning af sporgas i kabel-/målerskab i soveværelset i lejlighed 13G (rødt niveau).

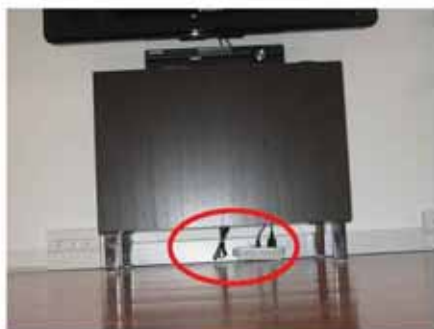
#37 Test 6: Indtrængning af sporgas ved fodliste i stuen i lejlighed 13G (rødt niveau).
